## Boominventarisatie Reeshofdijk 25, Tilburg

Project: Boominventarisatie Reeshofdijk 25, Tilburg  
Projectcode: BA190360 wb.1

Auteur: M. Fokker  
Datum: 9 augustus 2019

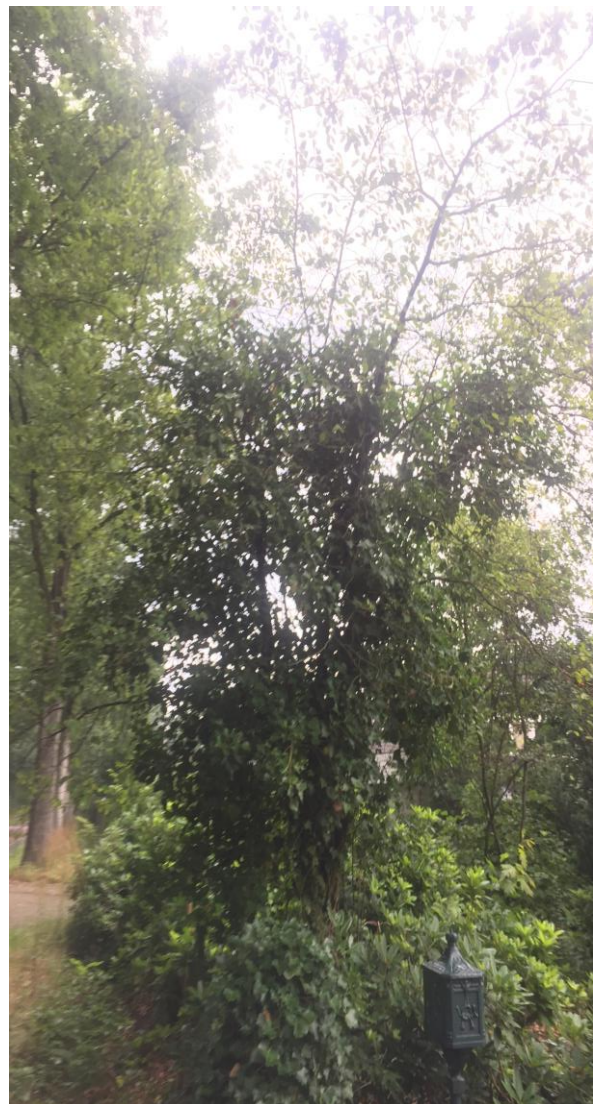
| Boomnummer: | 1 |

| Conditie: | Onvoldoende |
| Conclusie: | Boom zonder gebreken |

1. Boom overgroeid met klimop.

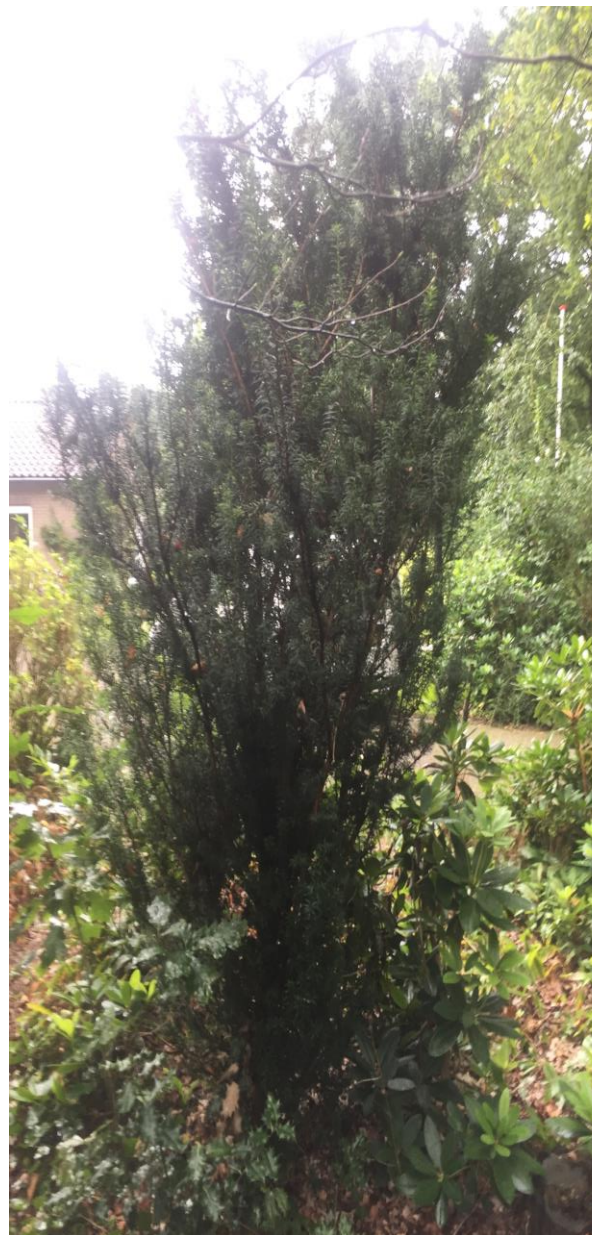
| Boomnummer: | 2 |

| Conclusie: | Boom zonder gebreken |

1. Niet van toepassing.

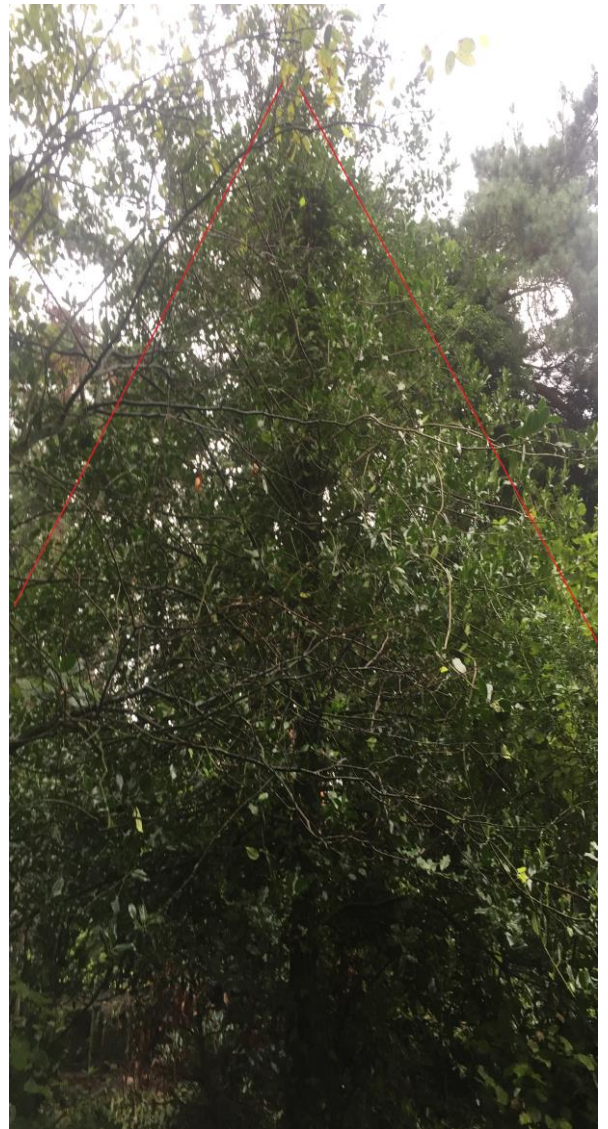
| Boomnummer: | 3 |

| Conclusie: | Boom zonder gebreken |

1. Niet van toepassing.

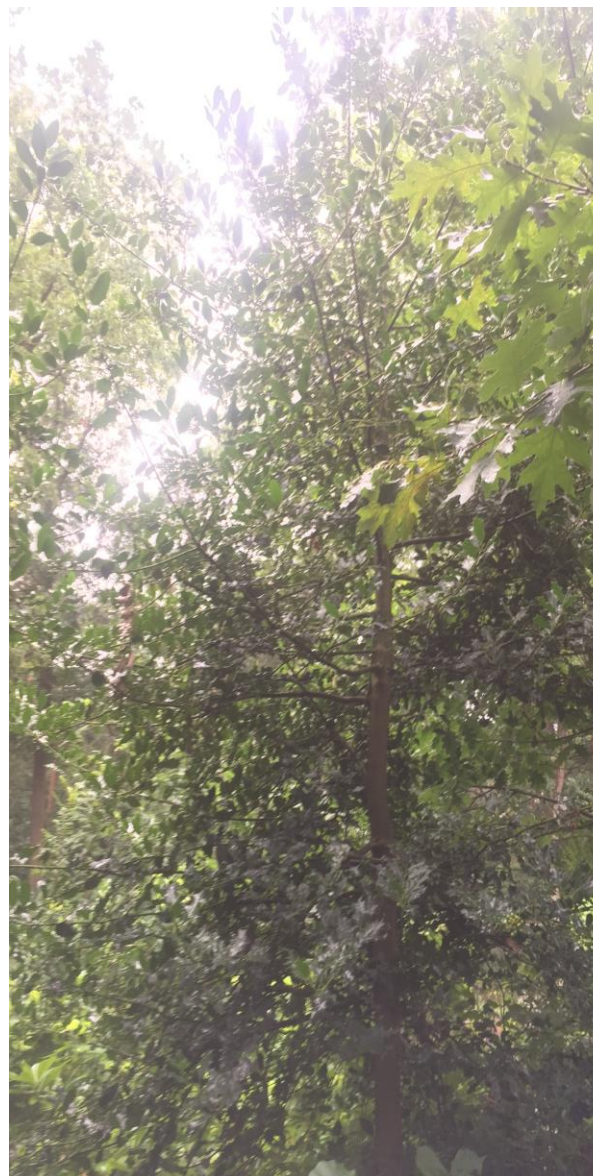
| Boomnummer: | 4 |

| Conclusie: | Boom zonder gebreken |

2. Niet van toepassing.

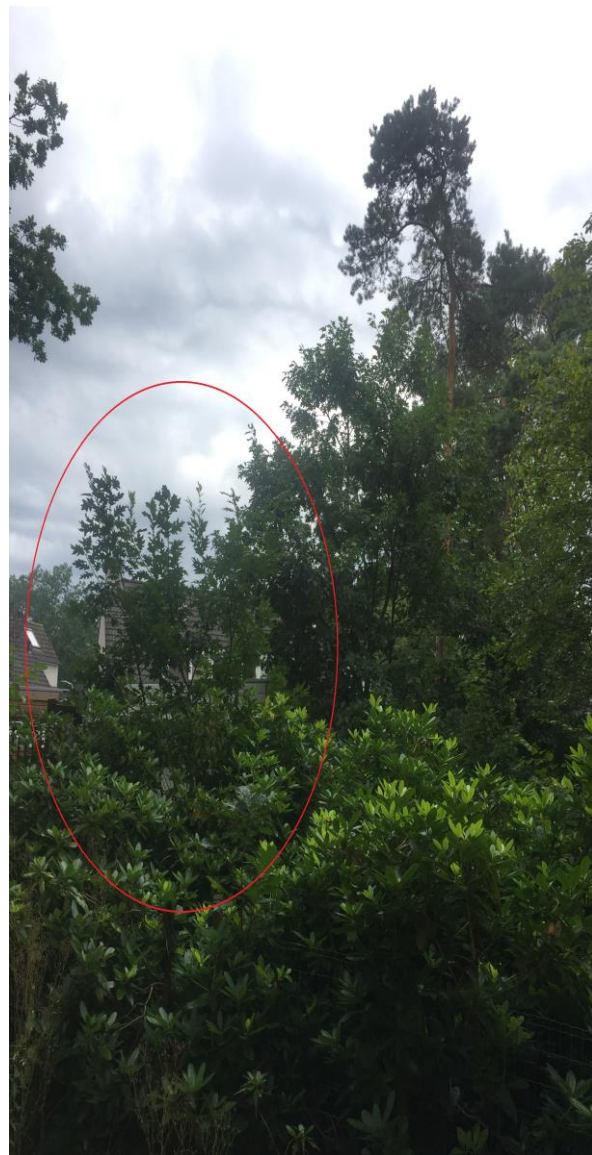
| Boomnummer: | 5 |

| Conclusie: | Boom zonder gebreken |

1. Opgeschoten vanuit een eerder gekapte Amerikaanse eik.

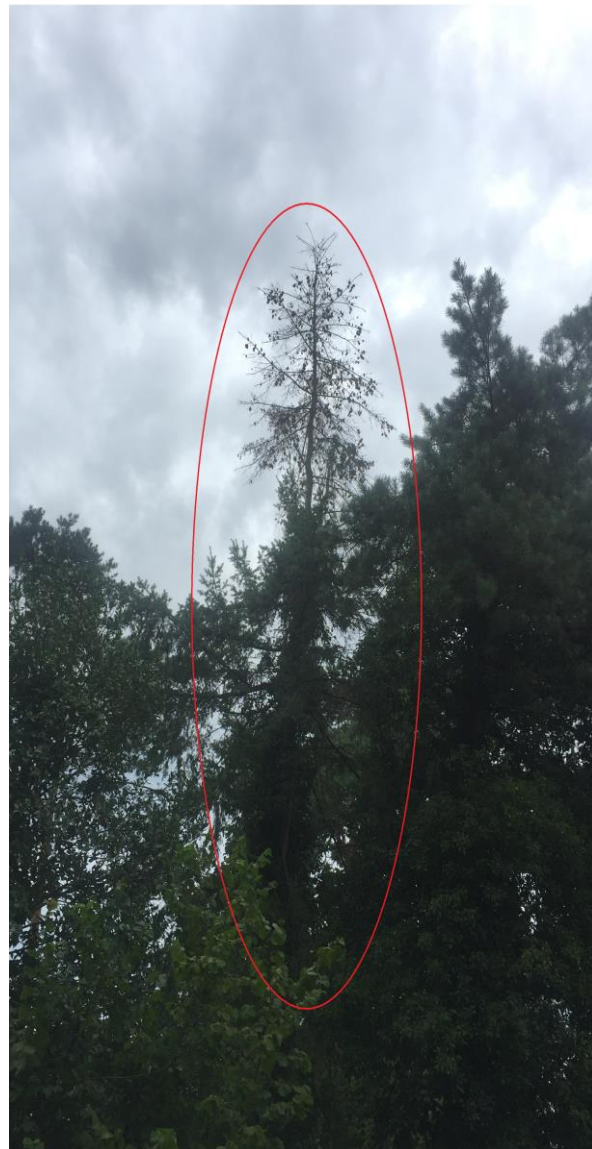
| Boomnummer: | 6 |

| Conditie: | Onvoldoende |
| Vitaliteit: | Onvoldoende |
| Conclusie: | Boom zonder gebreken |

1. Stam overwoekerd met klimop;
2. Afstervende top.

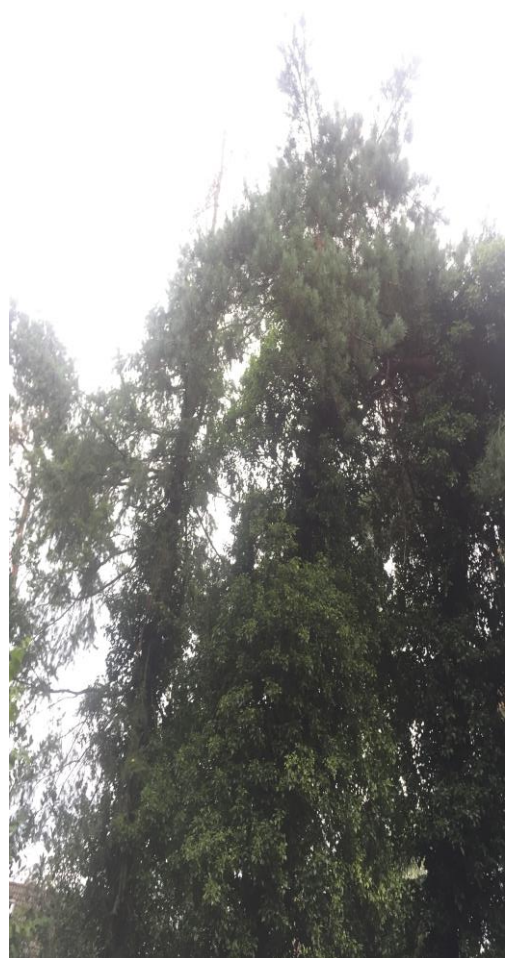
| Boomnummer: | 7 |

| Conditie: | Onvoldoende |
| Vitaliteit: | Onvoldoende |
| Conclusie: | Boom zonder gebreken |

1. Stam overwoekerd met klimop.

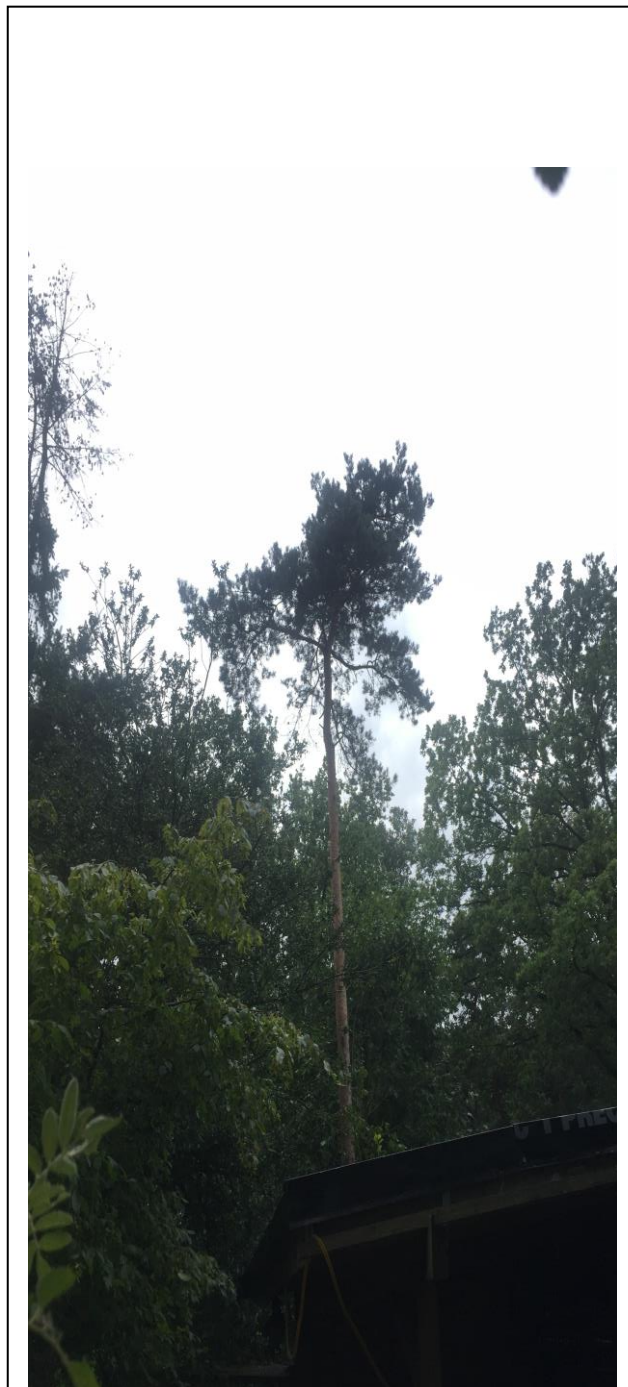
| Boomnummer: | 8 |

| Conclusie: | Boom zonder gebreken |

1. Niet van toepassing.

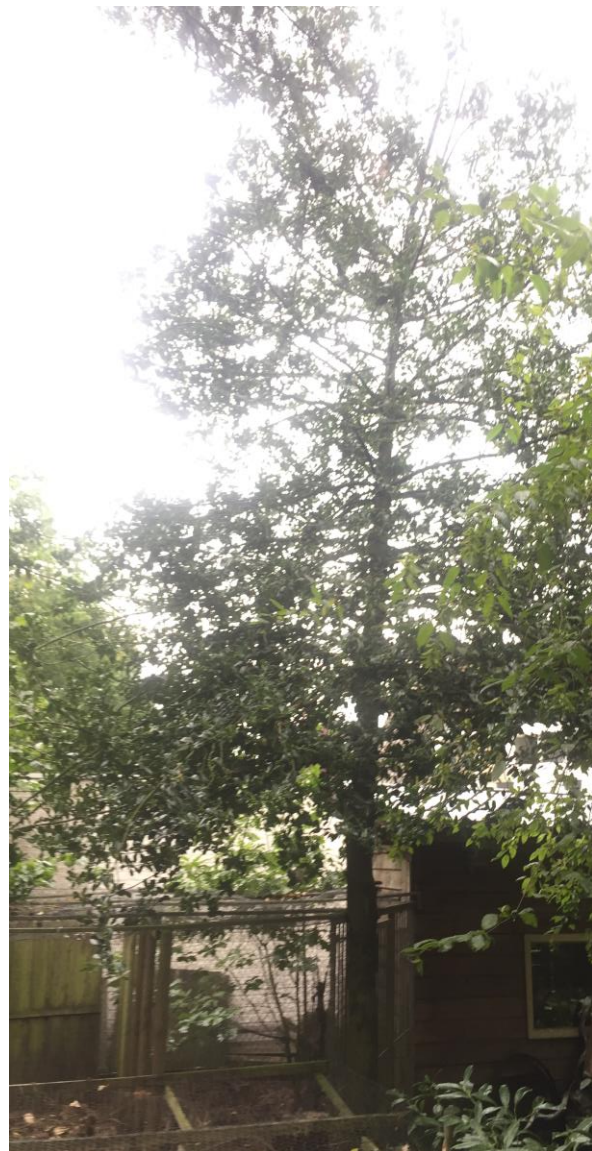
| Boomnummer: | 9 |

| Conclusie: | Boom zonder gebreken |

1. Niet van toepassing.

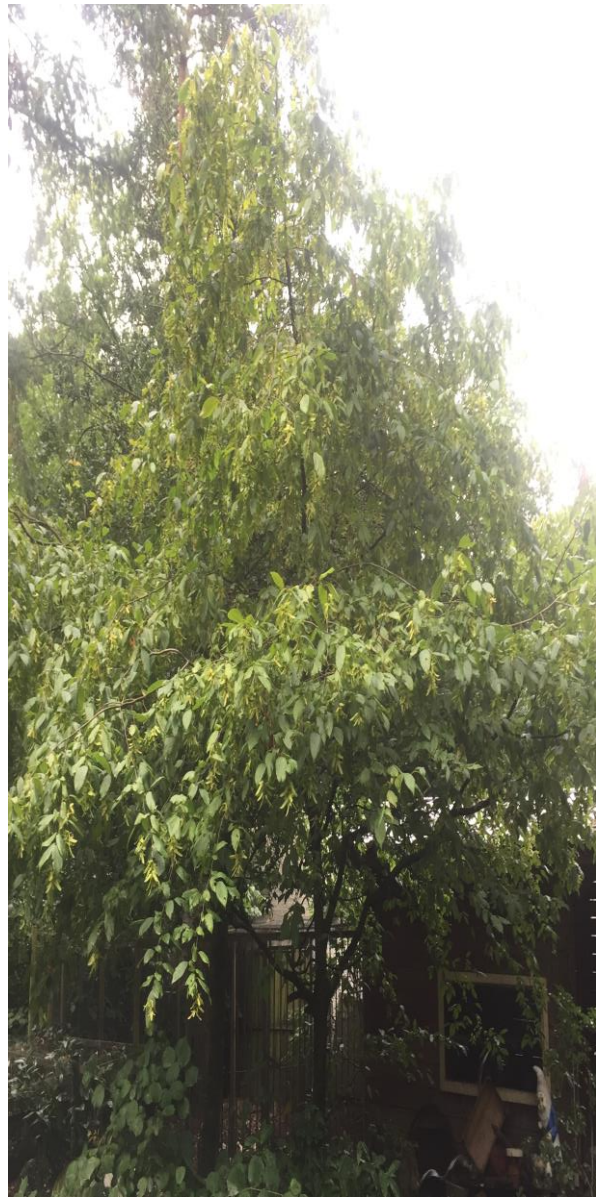
| Boomnummer: | 10 |

| Conclusie: | Boom zonder gebreken |

1. Niet van toepassing.

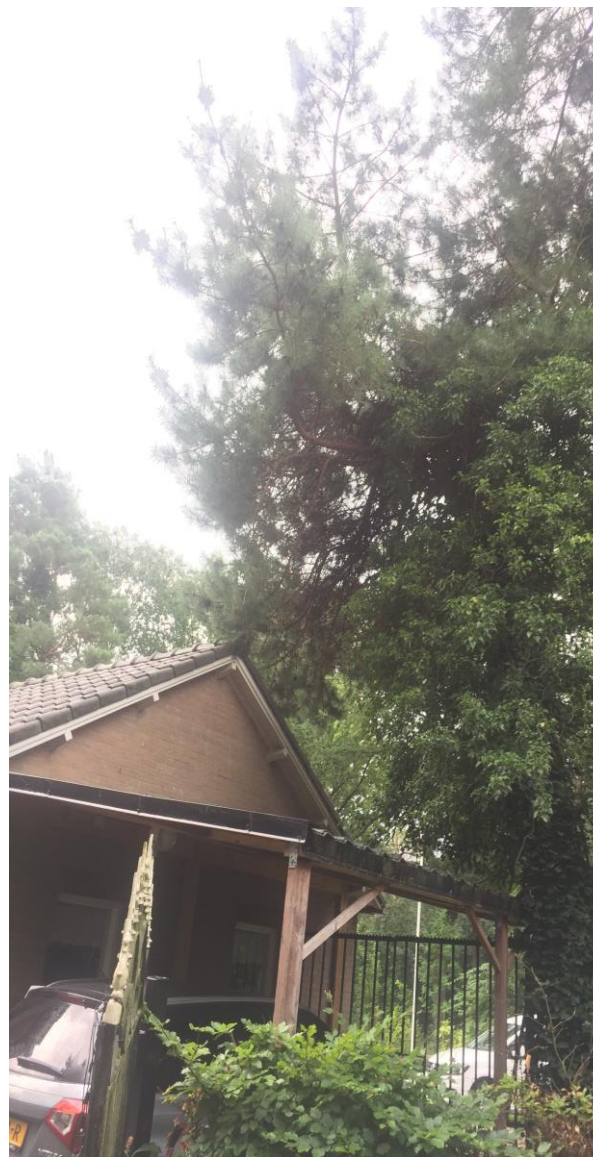
| Boomnummer: | 11 |

| Conclusie: | Attentieboom |

1. Scheefgroeiend over carport;
2. Klimop overwoekerend.

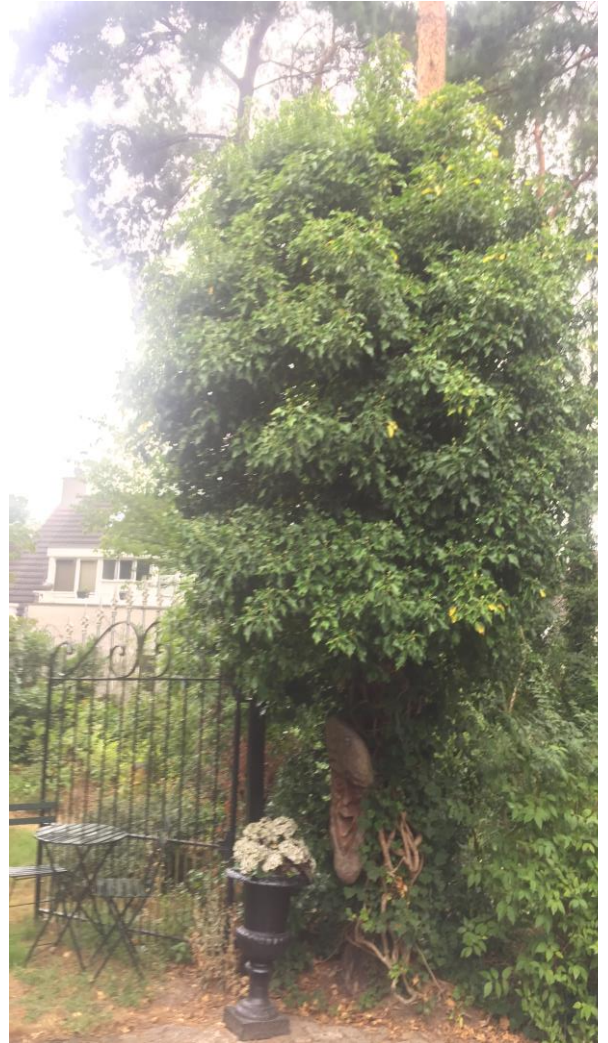
| Boomnummer: | 12 |

| Conclusie: | Boom zonder gebreken |

1. Boom eerder gekapt en afgezet op 4 meter;
2. Overwoekerd met klimop.

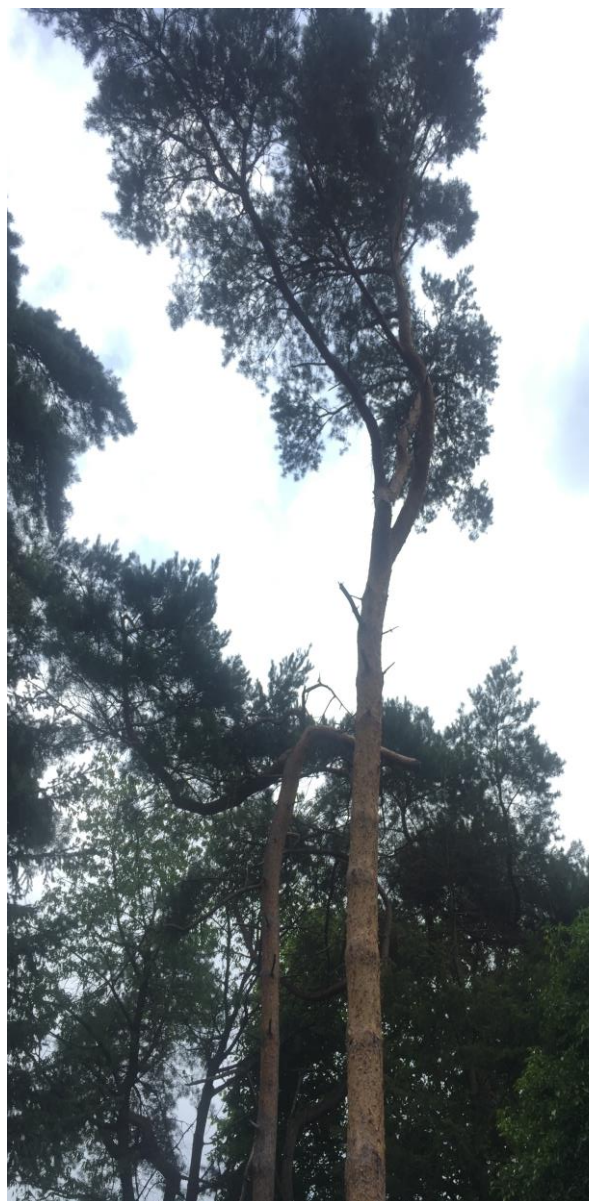
| Boomnummer: | 13 |

| Conclusie: | Boom zonder gebreken |

1. Niet van toepassing.

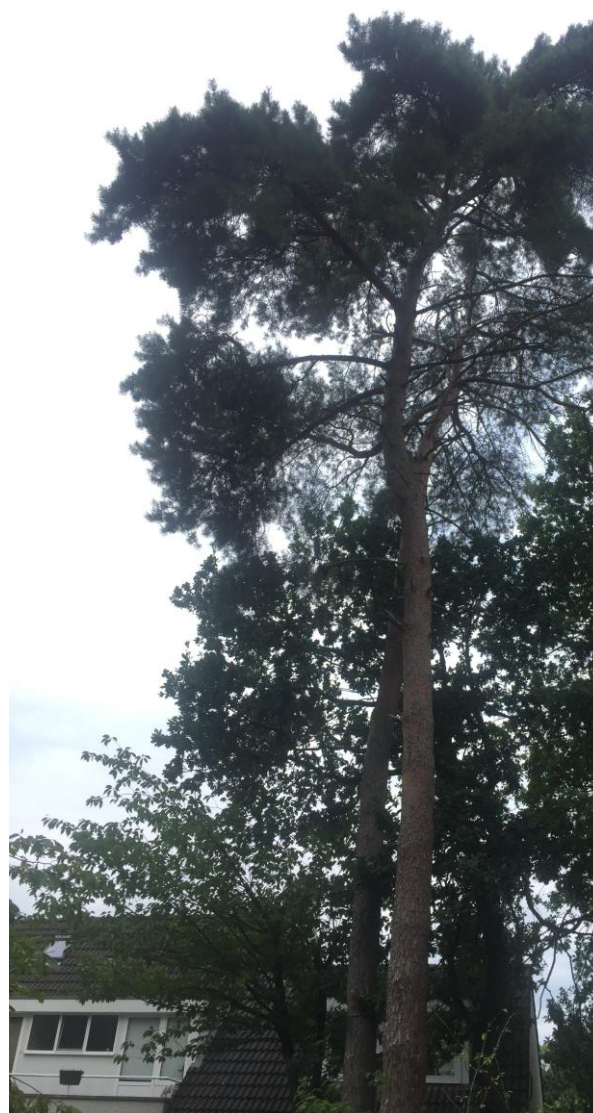
| Boomnummer: | 14 |

| Conclusie: | Boom zonder gebreken |

1. Niet van toepassing.

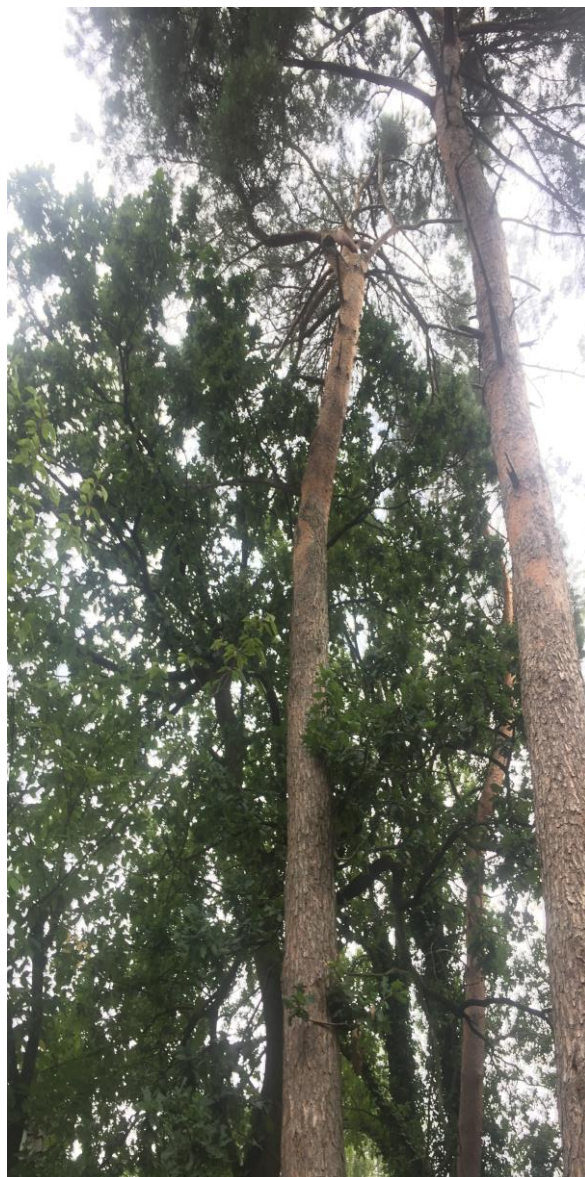
| Boomnummer: | 15 |

| Conclusie: | Boom zonder gebreken |

1. Niet van toepassing.

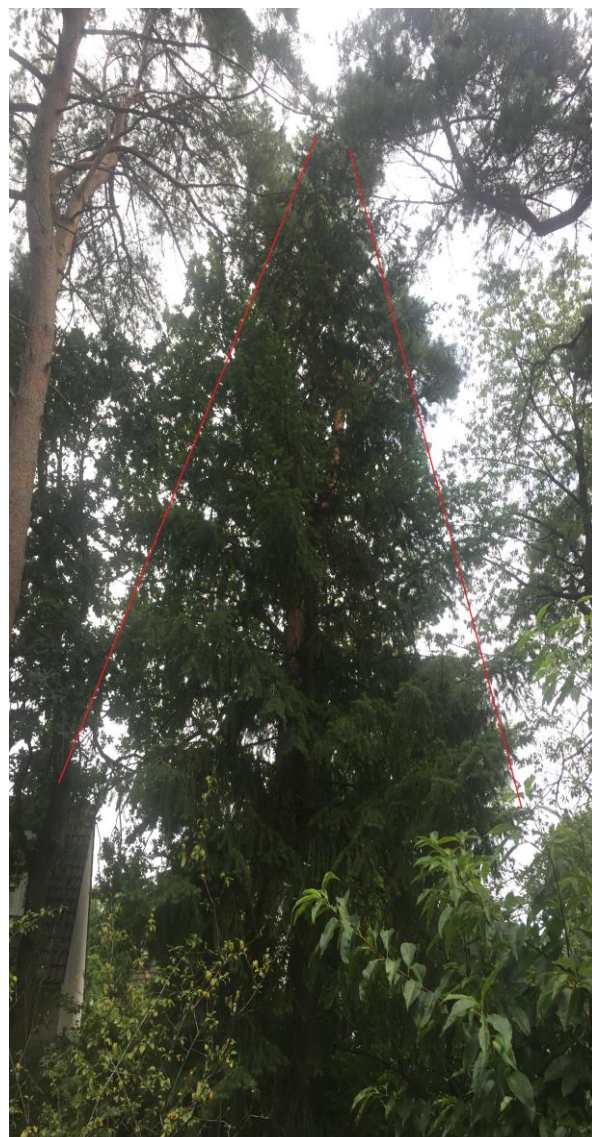
| Boomnummer: | 16 |

| Conclusie: | Boom zonder gebreken |

1. Niet van toepassing.

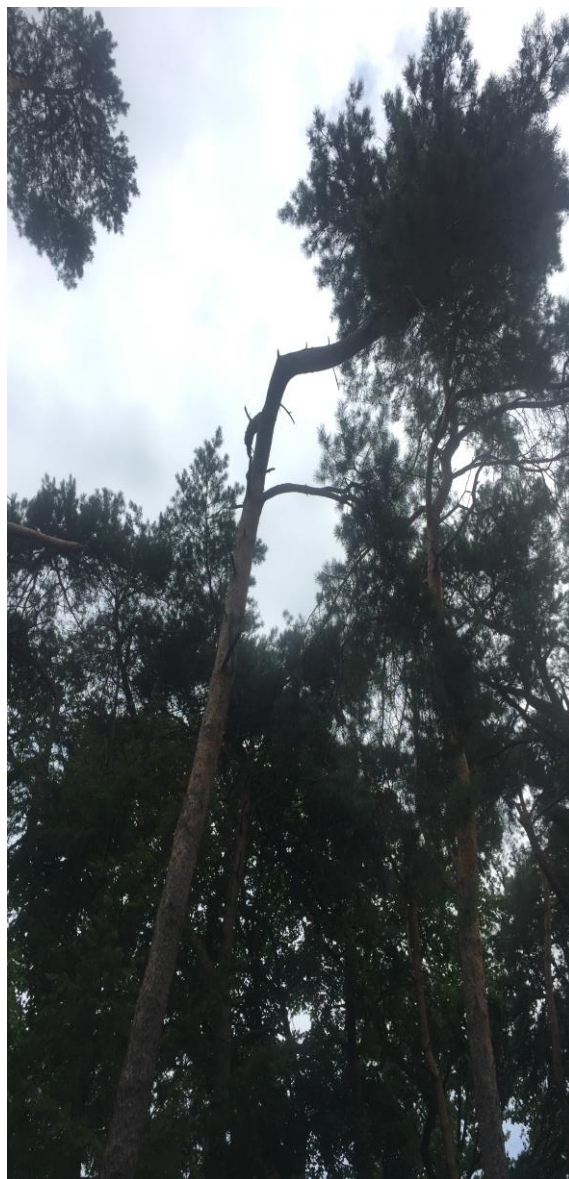
| Boomnummer: | 17 |

| Conclusie: | Boom zonder gebreken |

1. Scheefgroei.

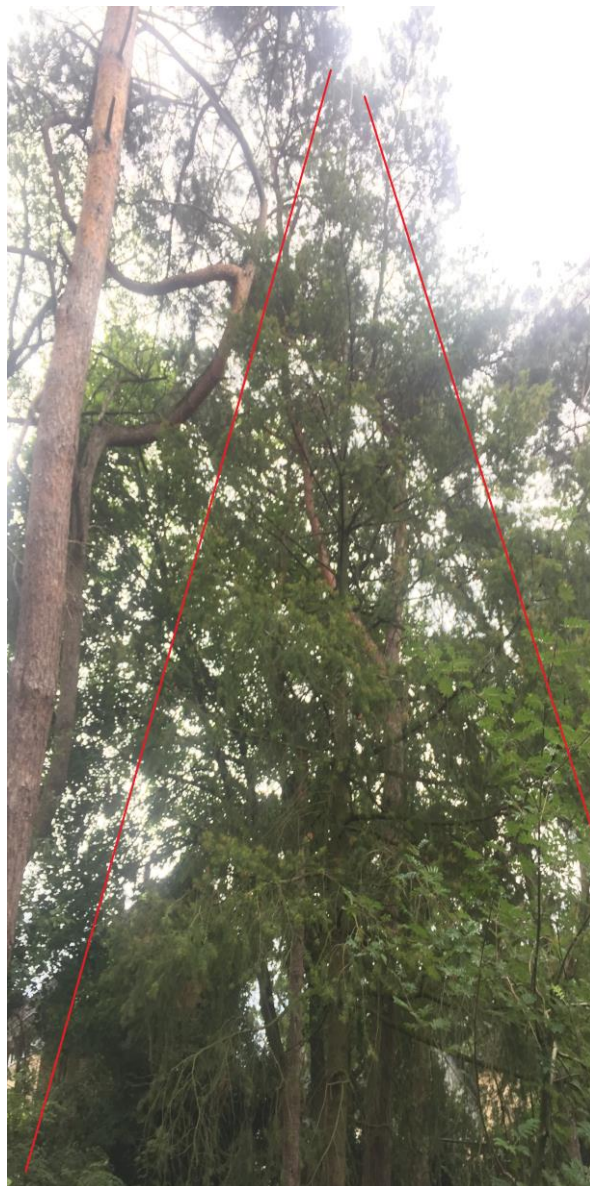
| Boomnummer: | 18 |

| Conditie: | Onvoldoende |
| Conclusie: | Attentieboom |

1. Topsterfte;
2. Slechte naaldbezetting.

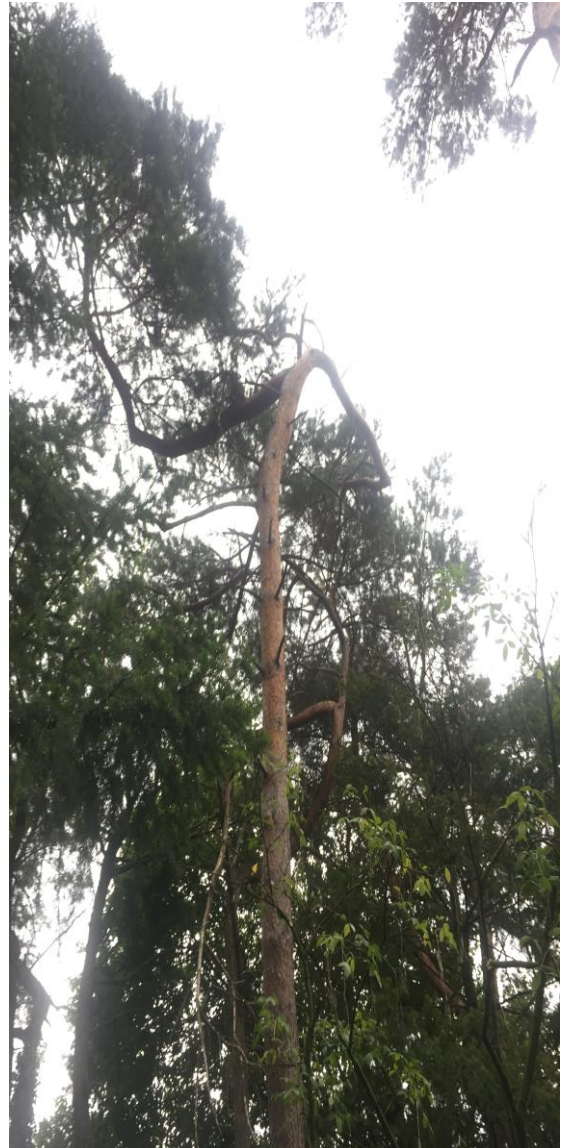
| Boomnummer: | 19 |

| Conditie: | Onvoldoende |
| Conclusie: | Boom zonder gebreken |

1. Niet van toepassing.

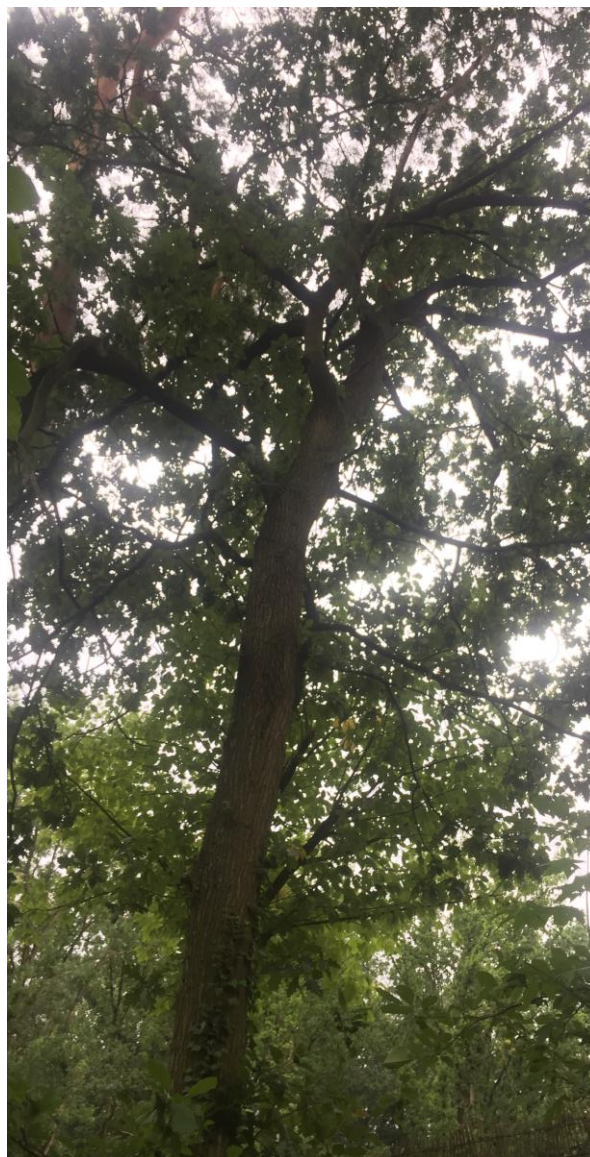
| Boomnummer: | 20 |

| Conclusie: | Risicoboom |

1. Dood hout;
2. Onderstandig;
3. Eenzijdige kroon.

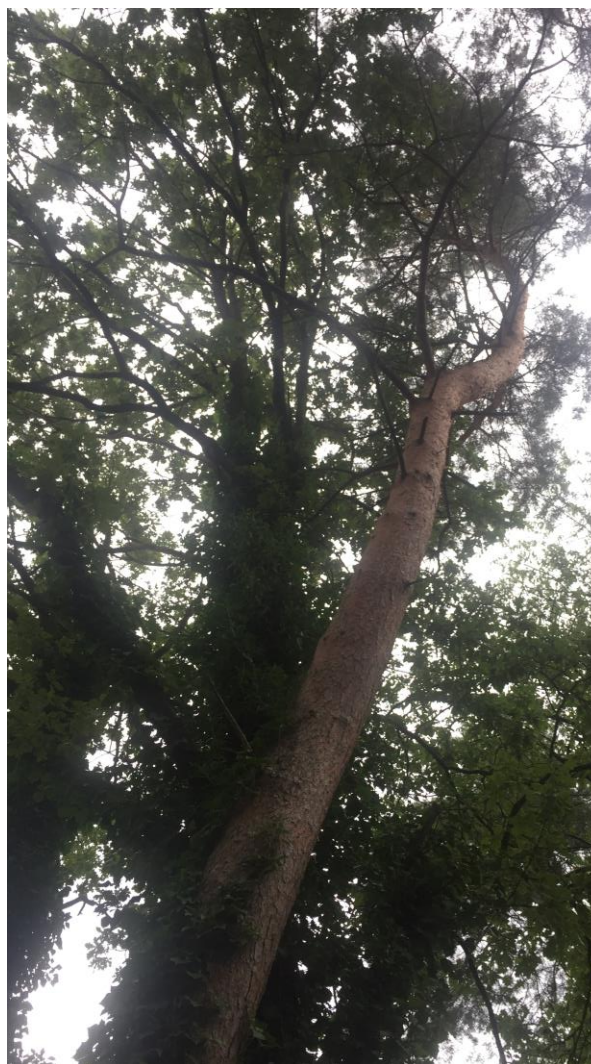
| Boomnummer: | 21 |

| Conclusie: | Risicoboom |

1. Dood hout.

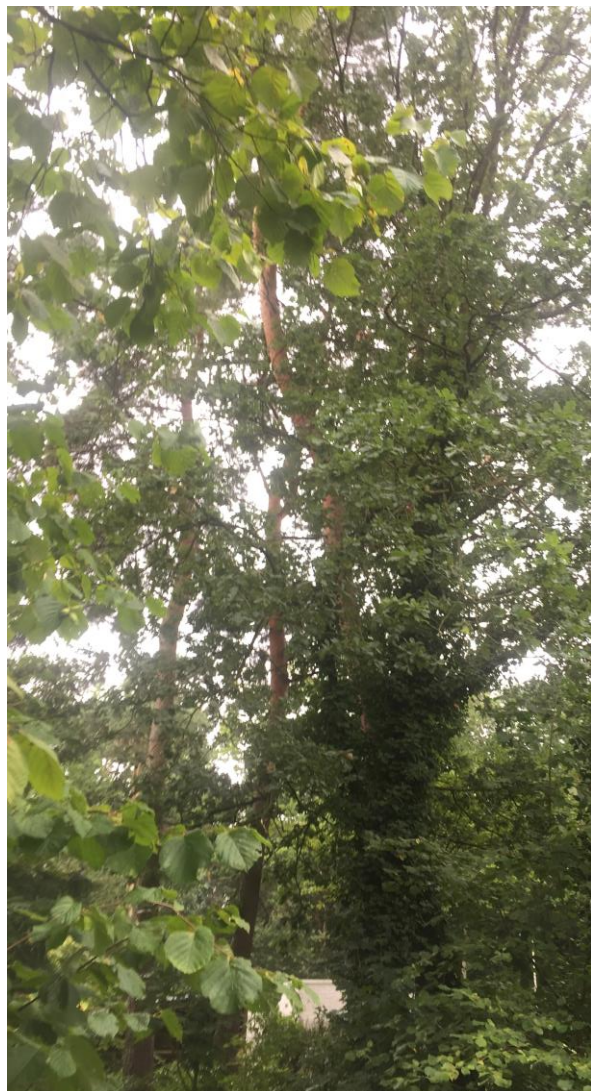
| Boomnummer: | 22 |

| Conclusie: | Risicoboom |

1. Dood hout;
2. Klimop stam;
3. Vermoeden plakoksel (niet te beoordelen i.v.m. klimop).

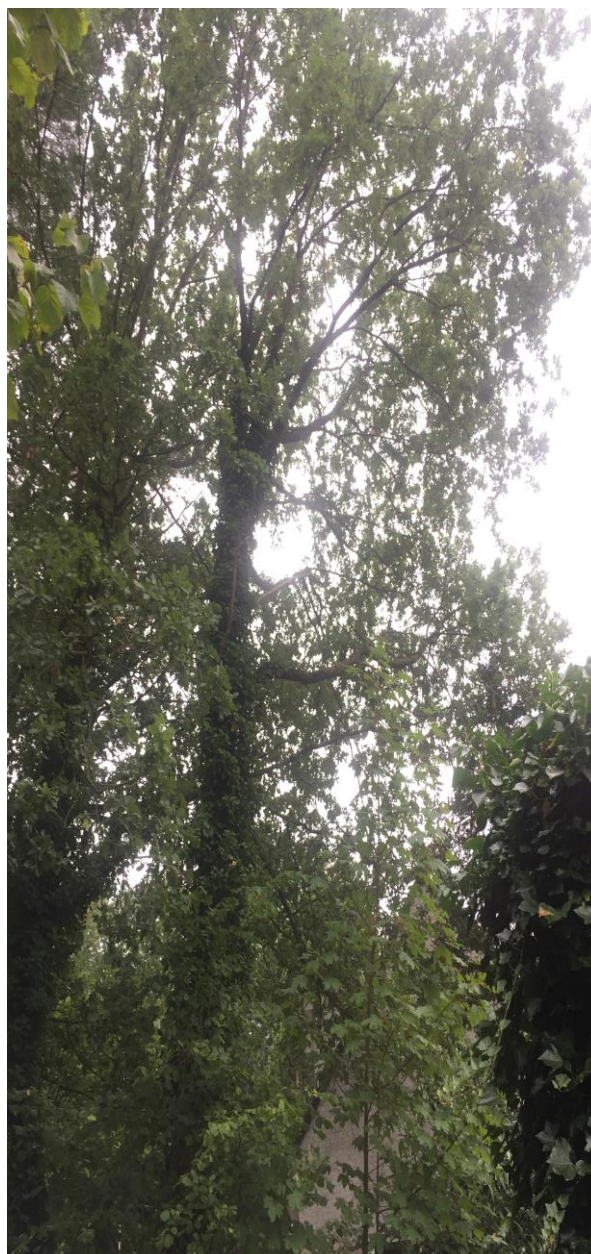
| Boomnummer: | 23 |

| Conclusie: | Risicoboom |

1. Dood hout;
2. Klimop stam.

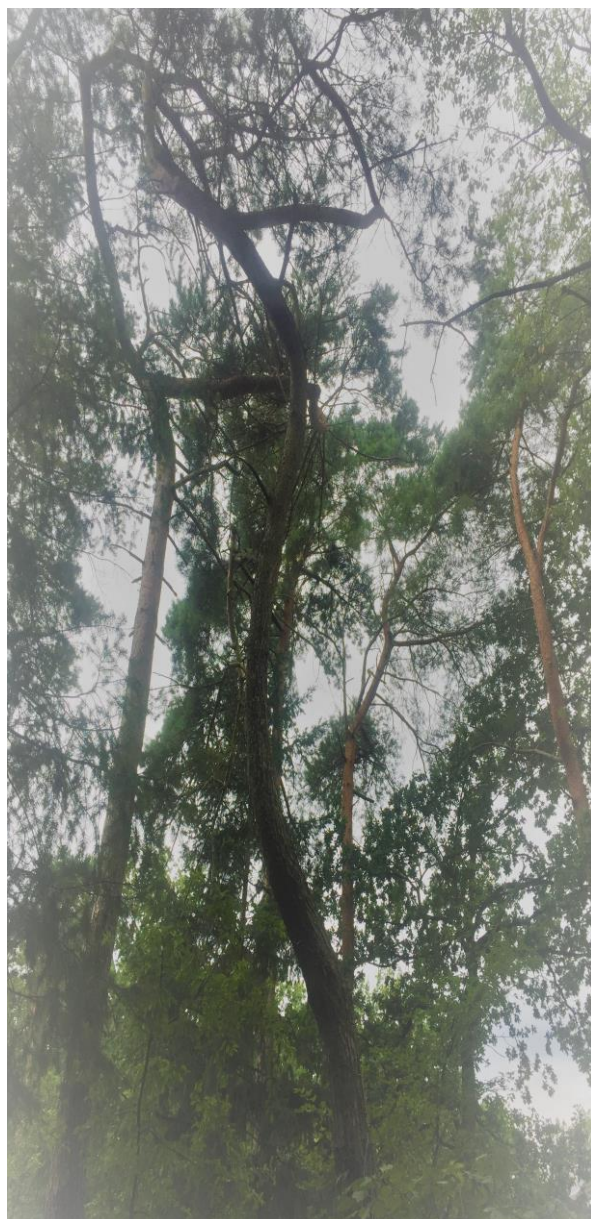
| Boomnummer: | 24 |

| Conclusie: | Risicoboom |

1. Dood hout;
2. Afgebroken tak;
3. Onderstandig.

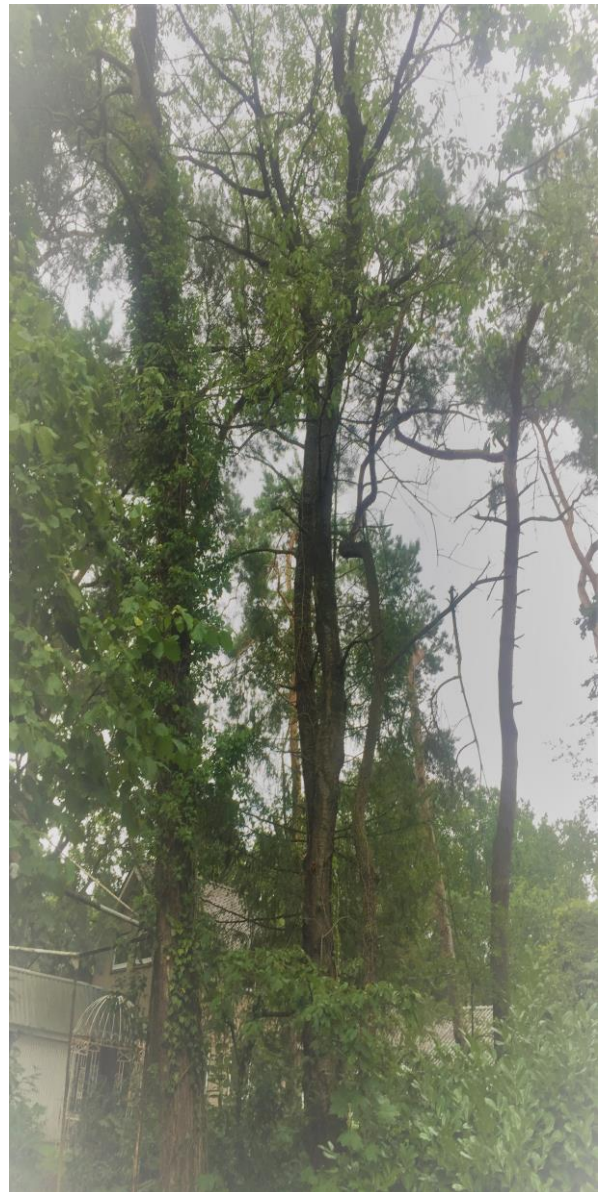
| Boomnummer: | 25 |

| Conditie: | Onvoldoende |
| Vitaliteit: | Onvoldoende |
| Conclusie: | Risicoboom |

1. Dood hout;
2. Bloedingen;
3. Plakoksel;
4. Gomziekte.

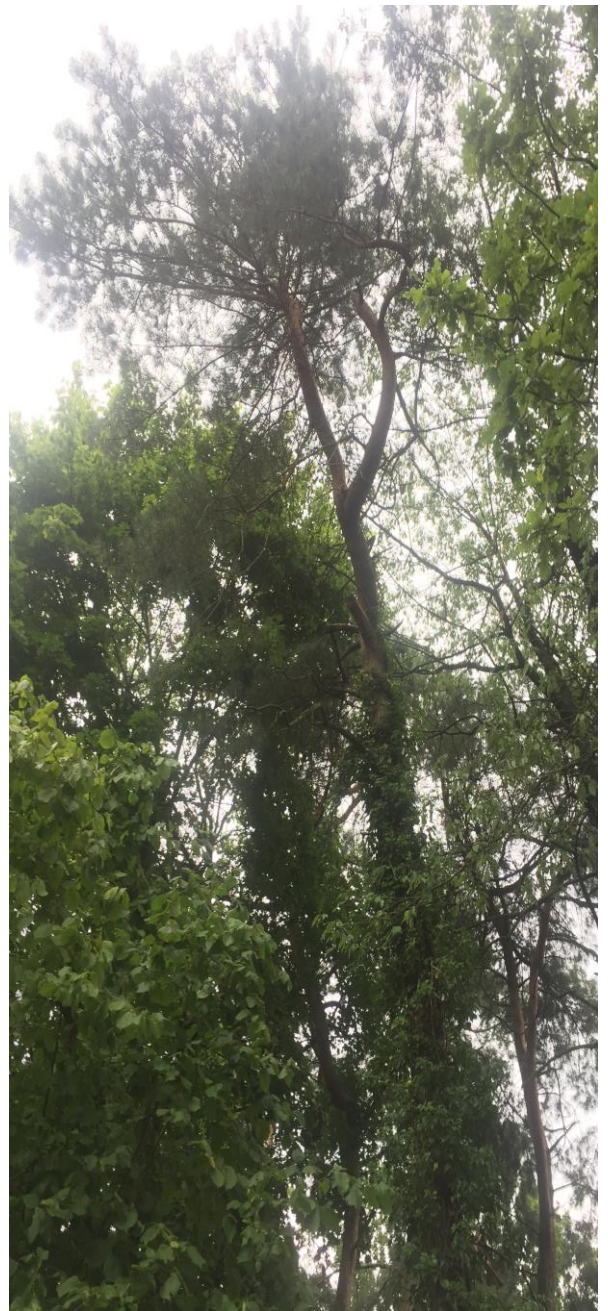
| Boomnummer: | 26 |

| Conclusie: | Risicoboom |

1. Dood hout;
2. Klimop;
3. Lichte scheefstand.
