Voormalige Jozefmavo  
*Tilburg*

## Bomen Effect Analyse

STATUS RAPPORT

Definitief  
**29-4-2020**

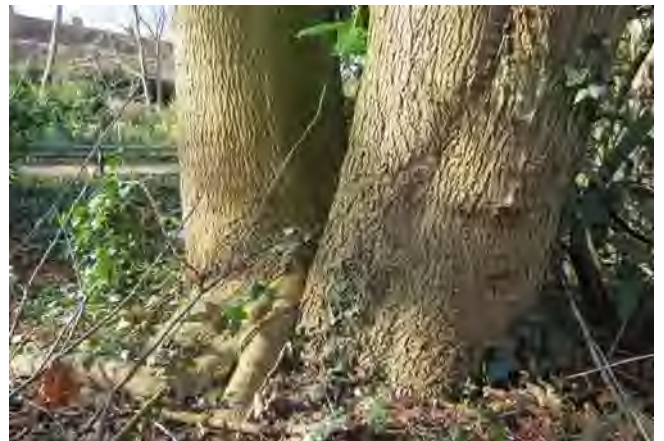
Afbeelding 10: boom 4 is meerstammig

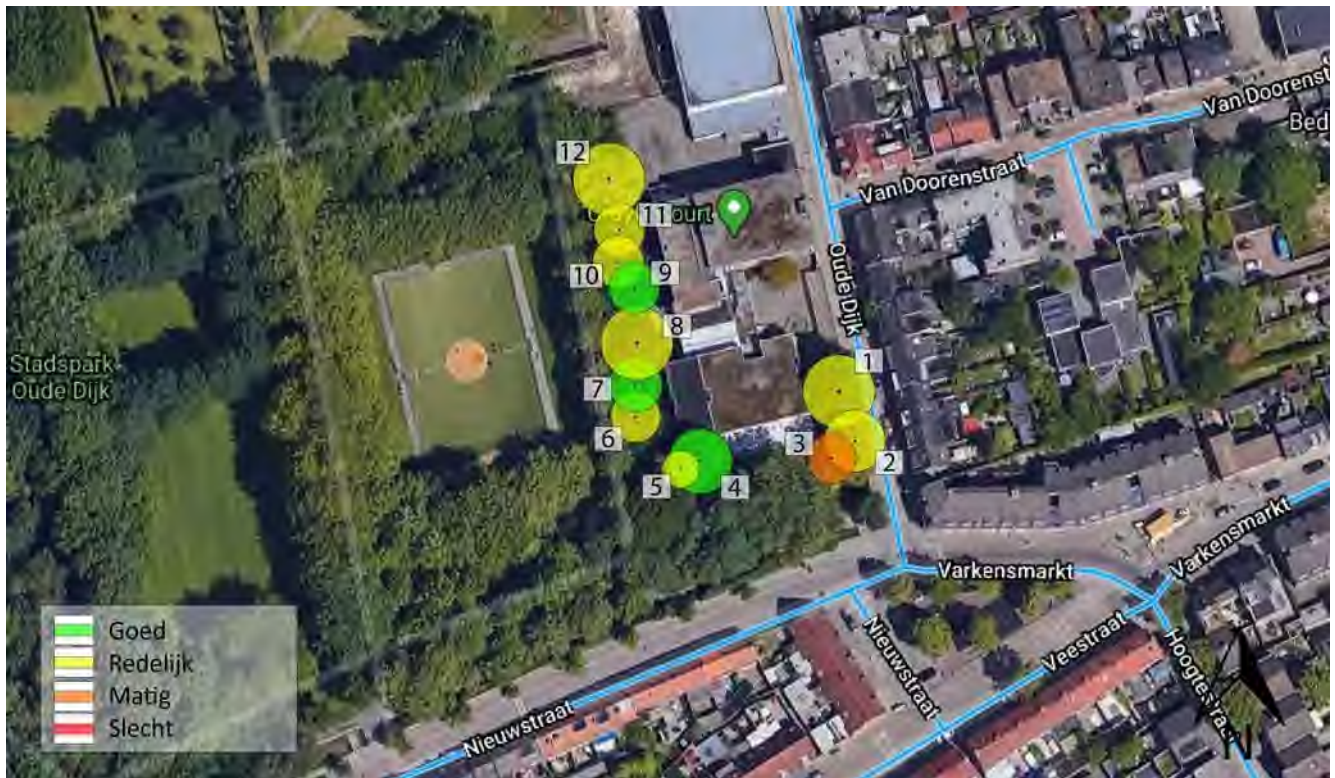
De volledige resultaten van de nulmeting zijn opgenomen in de tabel in *bijlage 1. Afbeelding 11* omvat een overzicht van de aangetroffen boomcondities. De resultaten kunnen als volgt worden samengevat:

Afbeelding 11: overzicht van de boomcondities

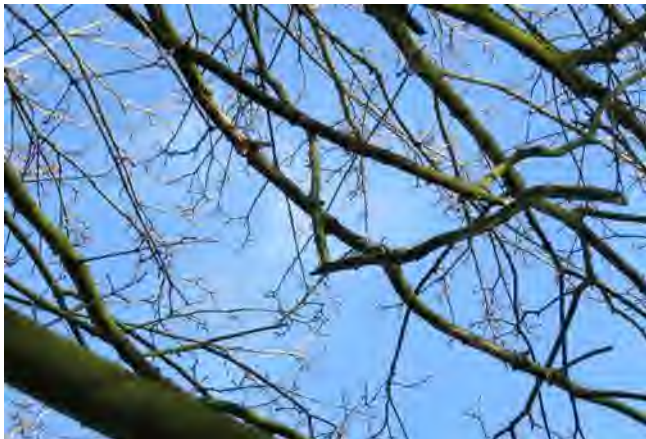
- Door lichtgebrek ontwikkelen alle bomen in het projectgebied (zwaar) dood hout in de binnenkroon (*zie afbeelding 12*). In de kroon van boom 2, 5 en 8 zijn daarnaast gescheurde takken in de kroon waargenomen. Gezien het verhoogde risico op takbreuk zijn alle onderzochte bomen geregistreerd als risicoboom. Bij een groot deel van de bomen hangen de dode takken echter boven een plantvak. De risico's op schade of letsel bij derden is hier verwaarloosbaar.

Afbeelding 12: gebroken en afgestorven takken (boom 4)

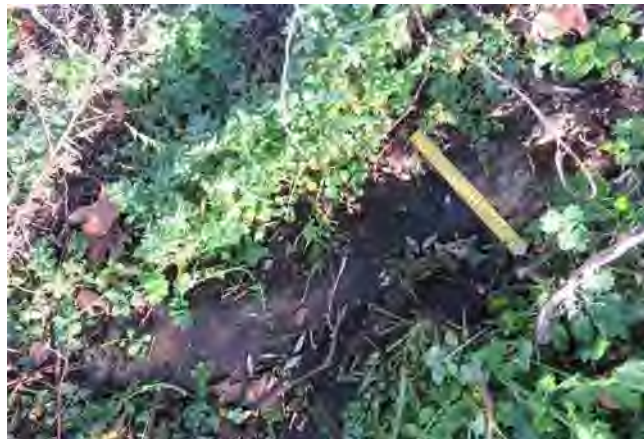
- Een aantal van de gestel- en stabiliteitswortels van boom 1 zijn bij werkzaamheden in het verleden beschadigd (*zie afbeelding 13*). Hoewel de wonden veelal een gezonde overgroeiing vertonen blijven de wonden een invalspoort voor diverse soorten houtparasitaire schimmels.

Afbeelding 13: beschadigde gestelwortel (boom 1)

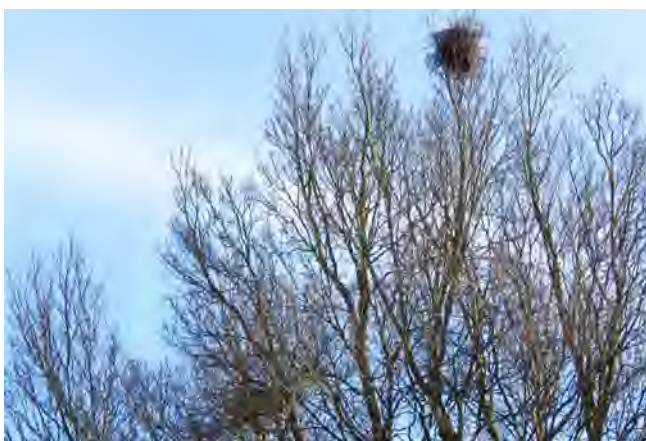
- In de kroon van boom 1 zijn tijdens de nulmeting een tweetal bewoonde vogelnesten waargenomen (*zie afbeelding 14*).
- Boom 1 beschikt over laaghangende takken in het toekomstige wegprofiel die bij uitvoer van de werkzaamheden mogelijk tot problemen gaan leiden (*zie afbeelding 15*).

Afbeelding 14: vogelnesten (boom 1)

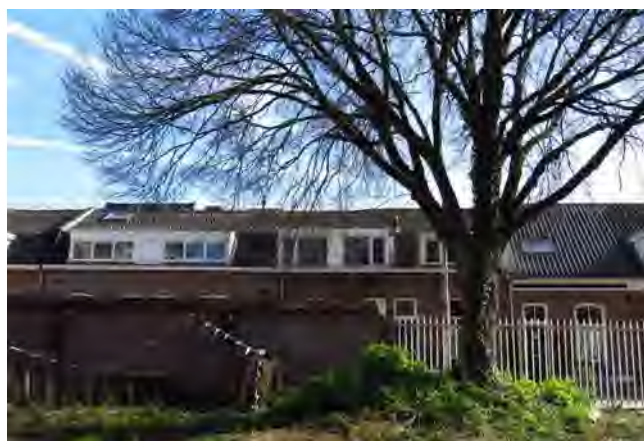
Afbeelding 15: laaghangende takken in toekomstig wegprofiel (boom 1)

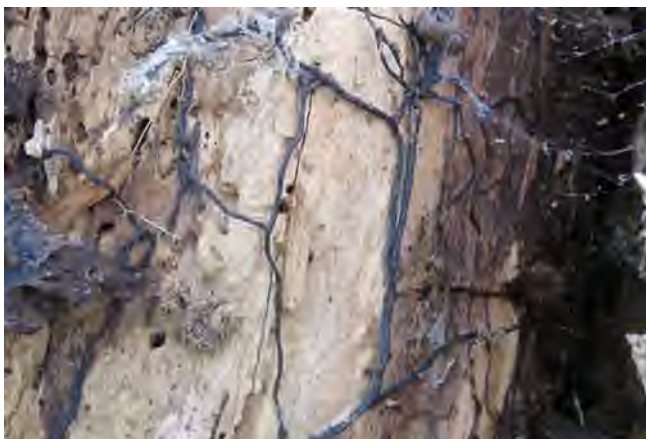
- Bij boom 3 is tijdens de nulmeting een gevorderde aantasting door echte honingzwam (*Armillaria mellea*) geconstateerd (zie afbeelding 16). Echte honingzwam veroorzaakt omvangrijke wortelrot en/of vernietiging van het cambium. Beide processen leiden uiteindelijk tot sterfte van de boom. Het cambium van boom 3 is reeds over  $\frac{1}{4}$  van de stamomtrek vernietigd en er is sprake van beginnende witrot.

Afbeelding 16: rhizomorfen van echte honingzwam (boom 3)

- Geadviseerd wordt om de bomen 3, 6 en 11 bij de herinrichting van het stadspark niet in te passen. Geadviseerd wordt om de kroon van de betreffende bomen te verwijderen en de stammen uit ecologisch oogpunt te laten staan.
- Alle bomen beschikken over dood hout in de binnenkroon. Veel van deze afgestorven takken hangen boven de plantvakken. Het risico op schade aan derden is daardoor beperkt. Snoei is derhalve niet noodzakelijk. Geadviseerd wordt om de dode takken die wel boven de wandelpaden hangen binnen drie maanden te laten snoeien door een boomverzorger in bezit van een ETW certificaat of gelijkwaardig.

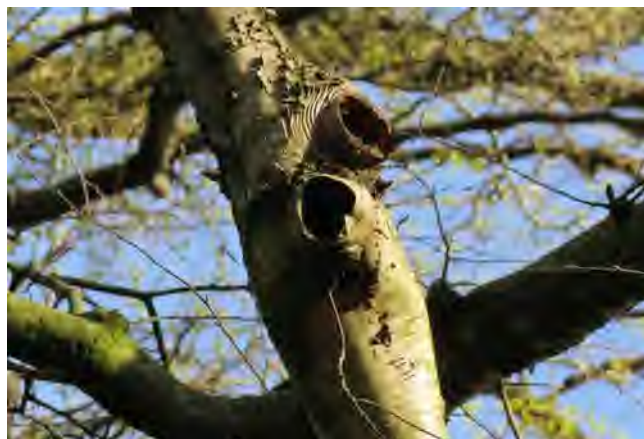
- In een gesteltak van boom 11 is een spechtengat en een ingerotte snoeiwond waargenomen (zie afbeelding 17). De omvang van de holtes is, gezien de hoogte, niet vastgesteld.

Afbeelding 17: holtes gesteltak (boom 11)

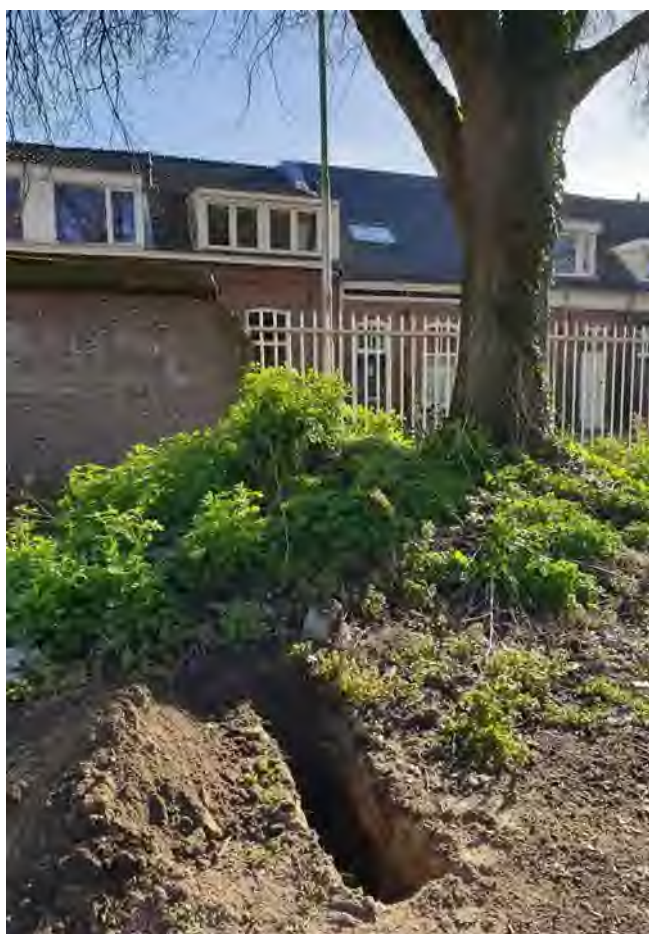
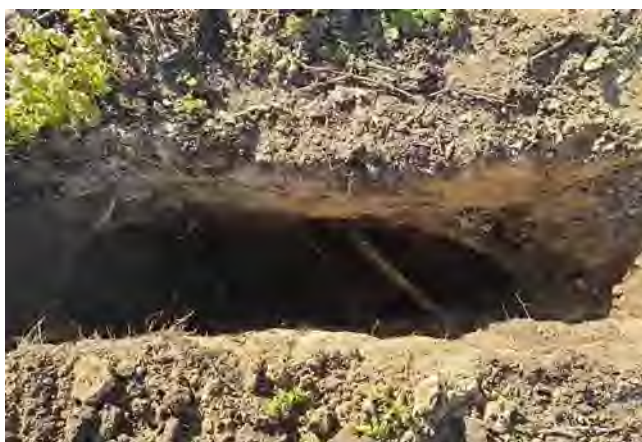
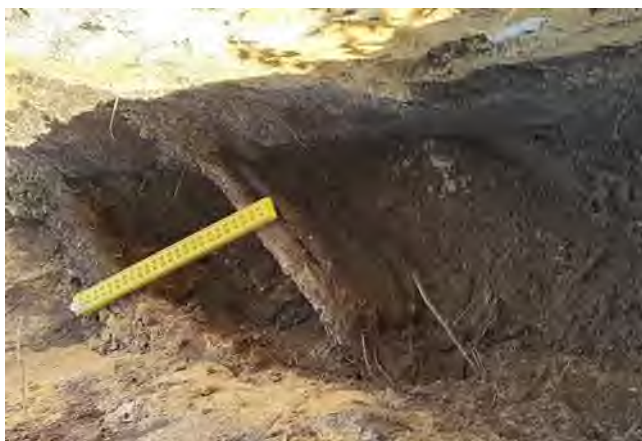
De eerste profielkuil is gegraven aan de noordwestzijde van boom 1. Aan de hand van de profielkuil is onderzocht in hoeverre boom 1 ter hoogte van de geplande inrit over zware beworteling onder de verharding beschikt. De resultaten zijn opgenomen in *tabel 2*. De *afbeeldingen 18 t/m 20* geven een beeld van het onderzoek.

*Afbeelding 20: Intensieve beworteling in de profielkuil*

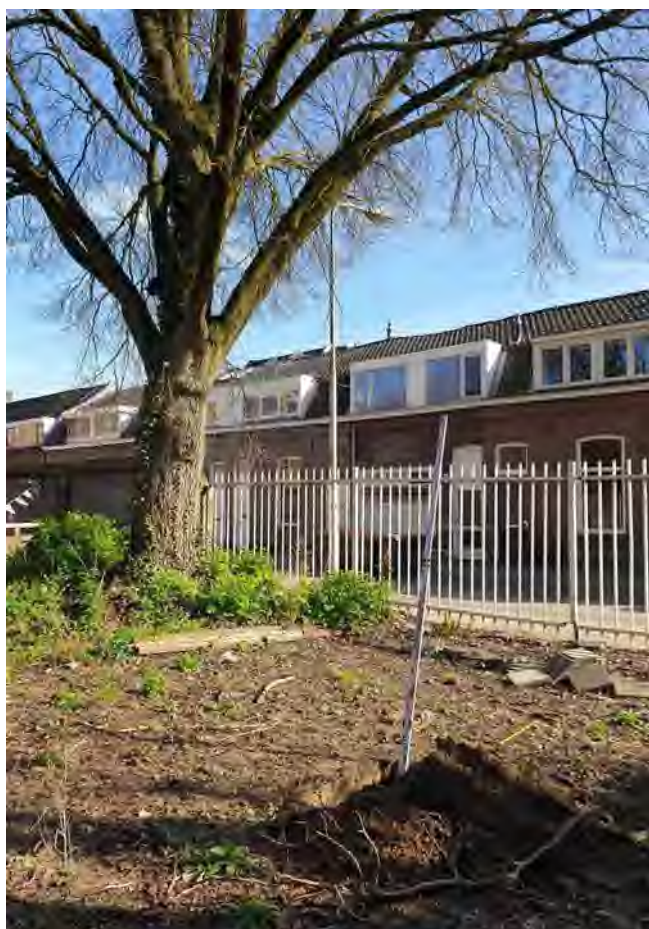
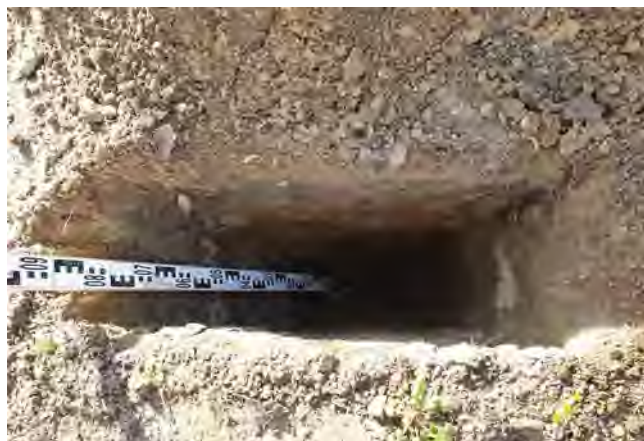
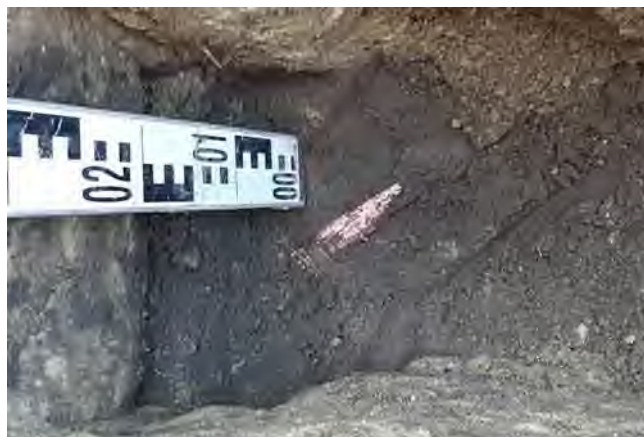
Profielkuil 2 is gegraven aan de zuidkant van boom 1 op de plek waar conform het VO een transformatorhuisje wordt gerealiseerd. Aan de hand van de profielkuil is onderzocht in hoeverre boom 1 ter plekke van de geplande werkzaamheden over zware beworteling beschikt. De resultaten zijn opgenomen in *tabel 3*. De *afbeeldingen 21 t/m 23* geven een beeld van het onderzoek.

*Afbeelding 23: beworteling in profielkuil 2 op 90 cm-mv*

- De bouw van het transformatorhuisje mag worden uitgevoerd conform plan met behoud van de bouwhekk. Uitgangspunt hierbij is dat de verharding rondom het transformatorhuisje zoveel mogelijk uit open verharding dient te bestaan en dat de omvang van het verhardingsvlak tot een minimum wordt beperkt.

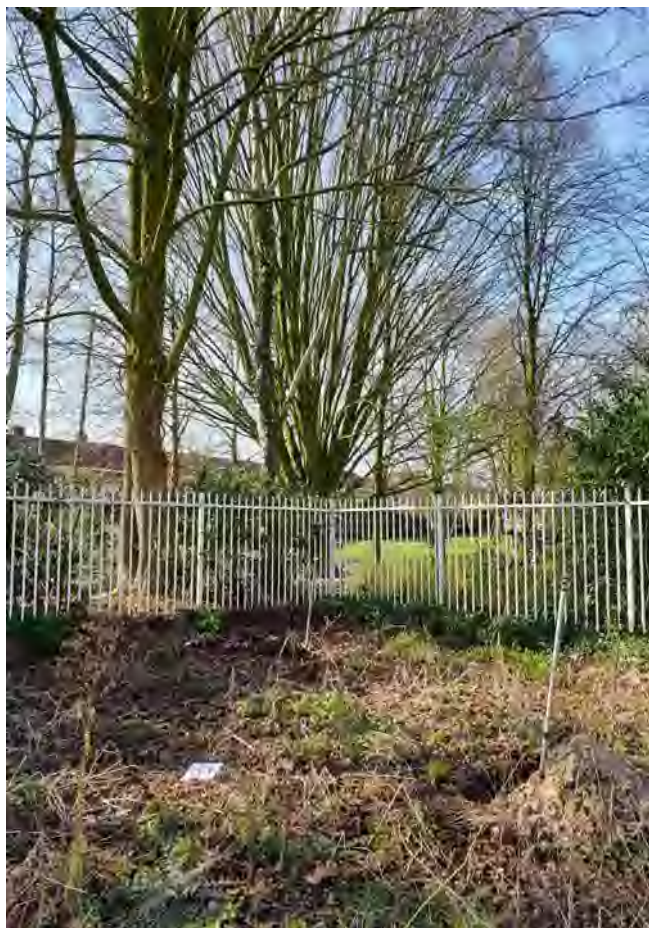
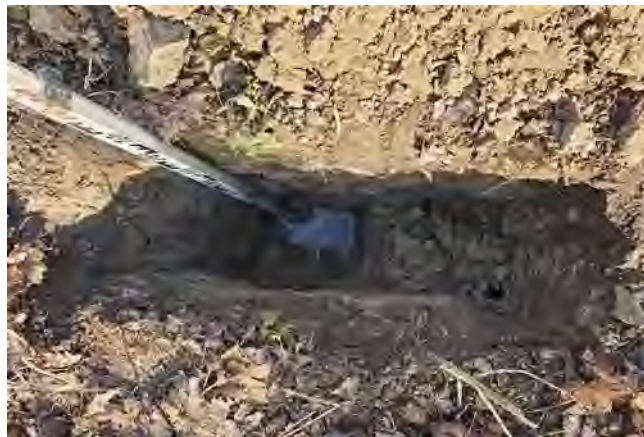
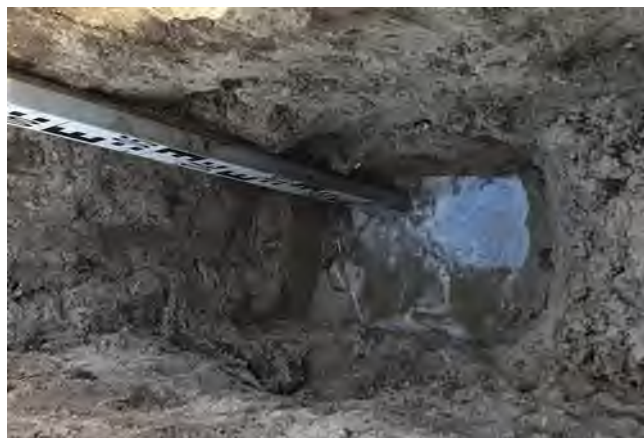
De vierde profielkuil is eveneens gegraven aan de noordzijde van boom 4, ter hoogte van de rand van de kroon, waar conform het VO een aantal opstallen worden gerealiseerd. De resultaten van het bodemonderzoek zijn opgenomen in tabel 5. De afbeeldingen 27 t/m 29 geven een beeld van het onderzoek.

| CM/-MV | OMSCHRIJVING | BEVINDINGEN |
|---|---|---|
| 20 – 90 | Uiterst humusarm, matig grof zand | Geen beworteling aangetroffen, (schijn)grondwater op 90 cm/-mv. Veel verdichting in de bodem. |

Afbeelding 29: (schijn)grondwater in profielkuil 4

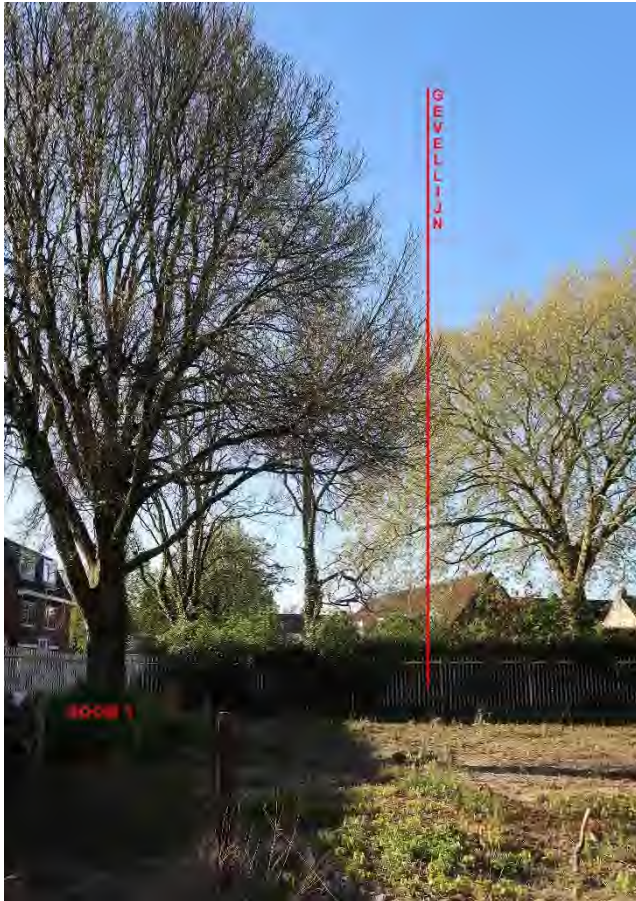
Tijdens de werkzaamheden is er sprake van een verhoogd risico op schade aan de stam en kroon van met name boom 1. Door de bouw van het appartementencomplex dient een deel van de kroon aan de westelijke zijde te worden ingenomen. Bij boom 4 is sprake van een licht verhoogd risico op schade aan de kroon. Wanneer de huidige perceelsscheiding gedurende de werkzaamheden wordt gehandhaafd is het risico op schade aan de stammen en kronen van de overige bomen verwaarloosbaar.

Afbeelding 33: toekomstige gevellijn ten opzichte van de kroon
