# ASBESTINVENTARISATIE

Plaats: Tilburg

Projectnummer: 13141-R5

| Straat: | Reitseplein 15 |

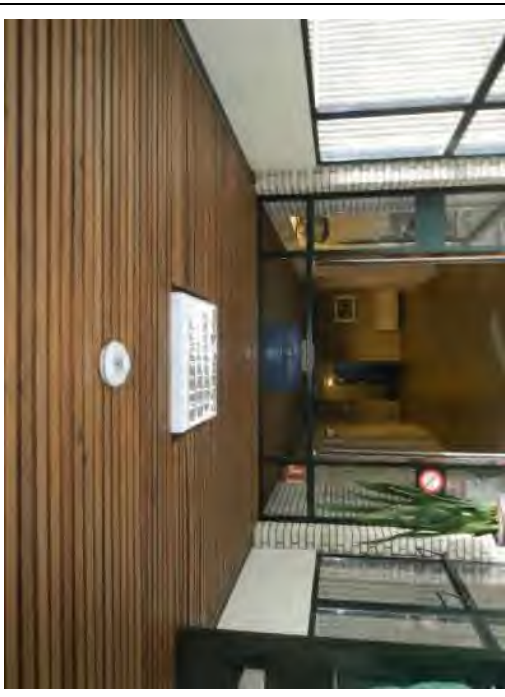
| Bron-nr. | Monster-code | Locatie | Beschrijving | Hoeveelheid | Soort(en) en % asbest | SMA-rt Risicoklasse (1, 2 of 2A) |
|---|---|---|---|---|---|---|
| 9 | M007-AA | Kozijnen patio | Glaskit | 32 m <sup>1</sup> | Anthofylliet 2-5% | 2A |

Foto 8: Laagbouw, glaskit kozijnen patio (M007-AA)

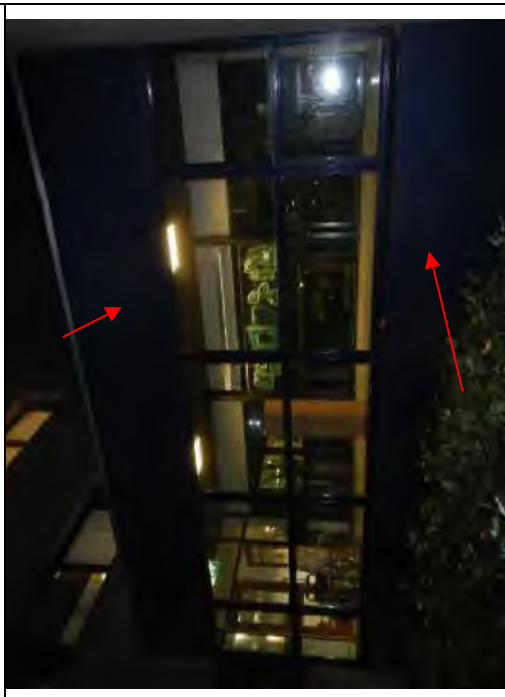
| Bron-nr. | Monster-code | Locatie | Beschrijving | Hoeveelheid | Soort(en) en % asbest | SMA-rt Risicoklasse (1, 2 of 2A) |
|---|---|---|---|---|---|---|
| 12 | M021-AA | Buitengevel | Plaatmateriaal | 80 m <sup>2</sup> | Chrysotiel 15-30% | 2 |

Foto 11: Laagbouw, plaatmateriaal buitengevel (M021-AA)

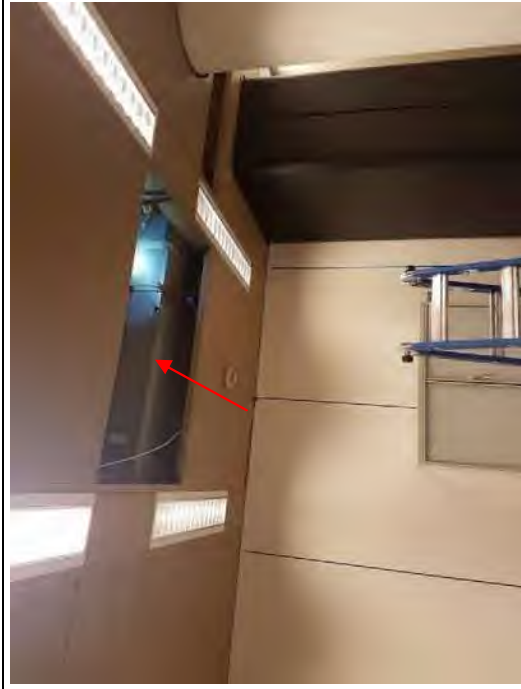
Foto 53: Geb. 1, t/m 4<sup>e</sup> verdieping: kit in luchtkanaal (M201-AA)

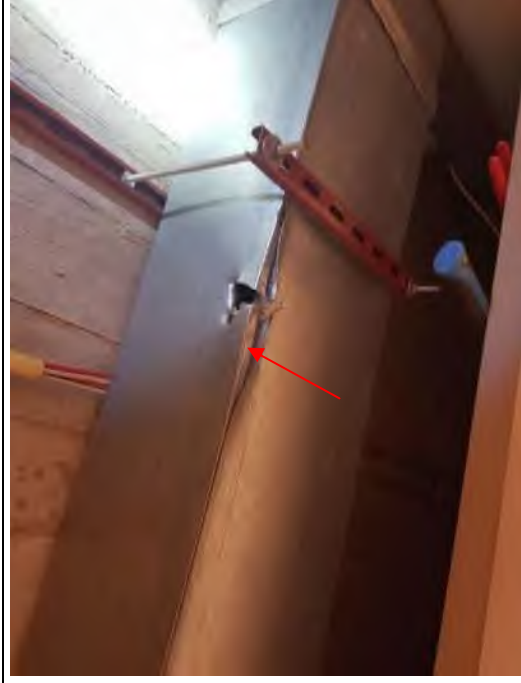
Foto 54: Geb. 1, t/m 4<sup>e</sup> verdieping: kit in felsnaad luchtkanaal (M201-AA)

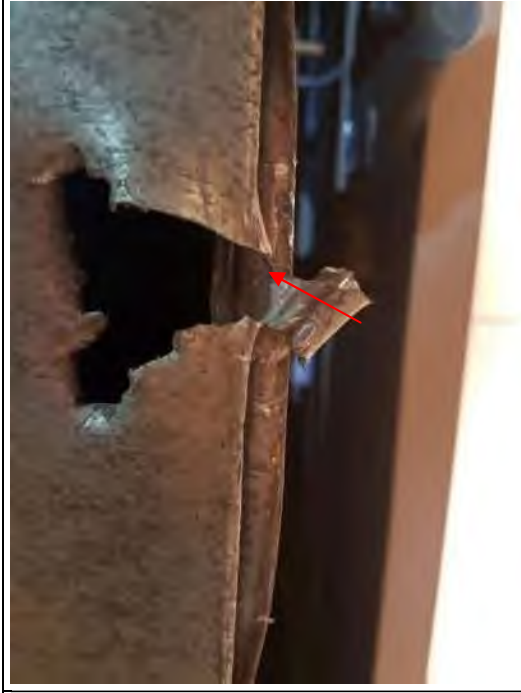
Foto 55: Geb. 1, t/m 4<sup>e</sup> verdieping: kit in felsnaad luchtkanaal (M201-AA)

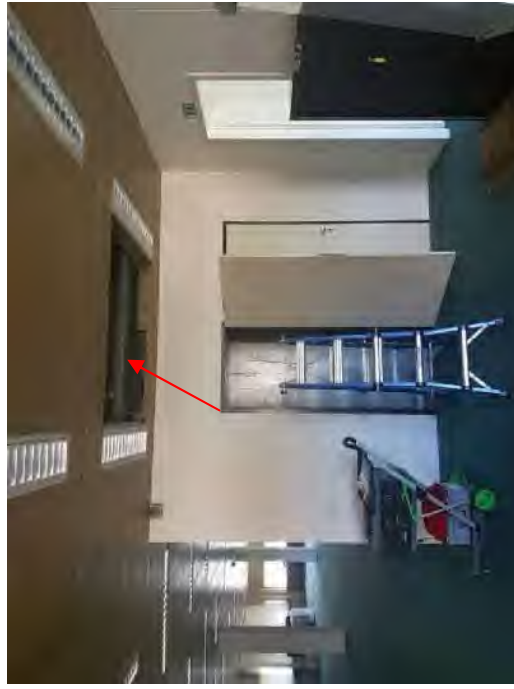
Foto 56: Geb. 1, t/m 4<sup>e</sup> verdieping: kit in felsnaad luchtkanaal (M221-ZA)

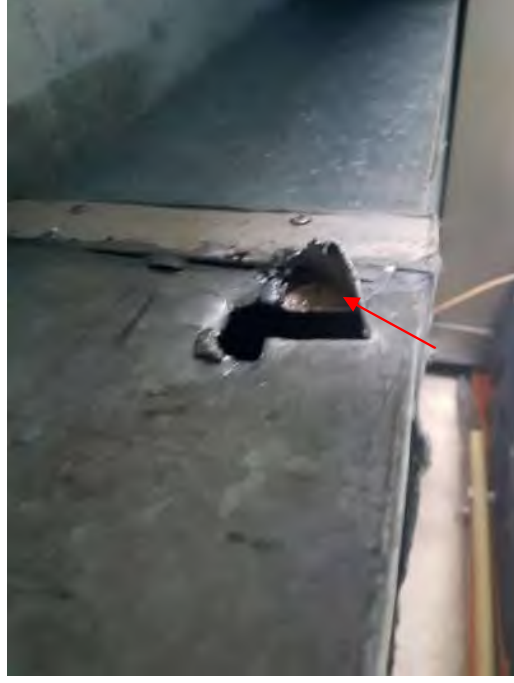
Foto 57: Geb. 1, t/m 4<sup>e</sup> verdieping: kit in felsnaad luchtkanaal (M221-ZA)

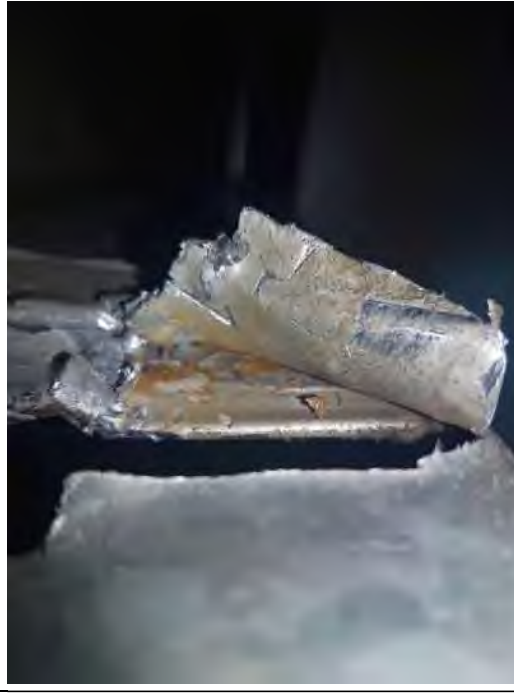
Foto 58: Geb. 1, t/m 4<sup>e</sup> verdieping: kit in felsnaad luchtkanaal (M221-ZA)

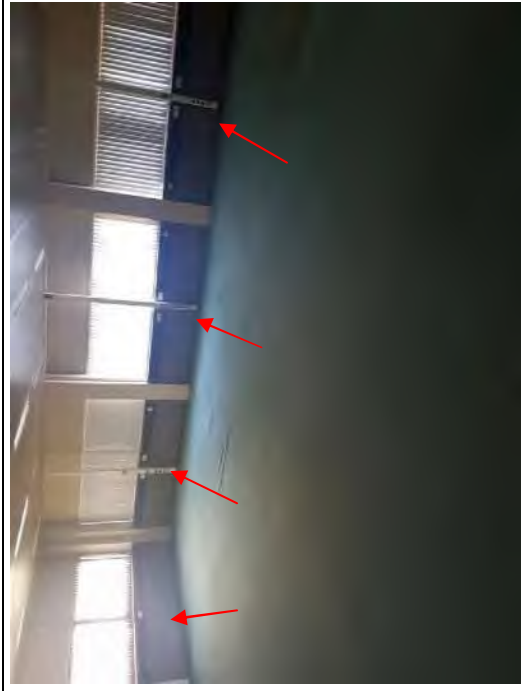
| 40 | M203-AA | Stroken op beplating<br>convectors, antidreun | Bitumen | 145 m <sup>1</sup> | Chrysotiel 2-5% | 1 |

Foto 59: 3a Geb. 1, begane grond: bitumen op stroken beplating convectors (M203-AA)

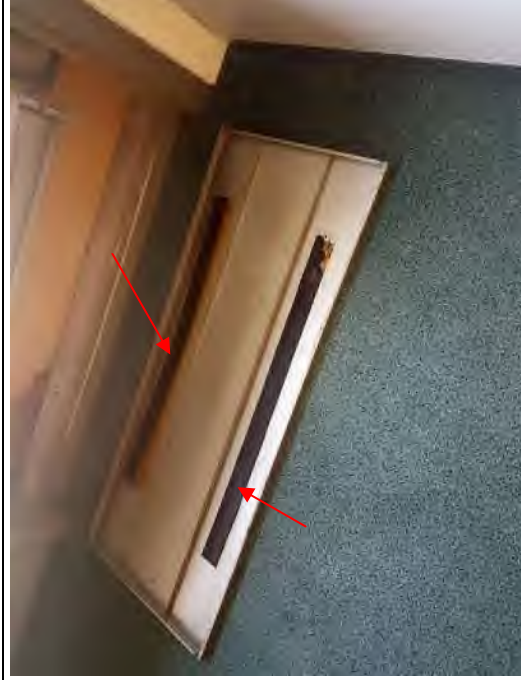
Foto 60: 3b Geb. 1: bitumen op stroken beplating convectors (M225-AA/4° verd.: M224-AA/2° verd.)

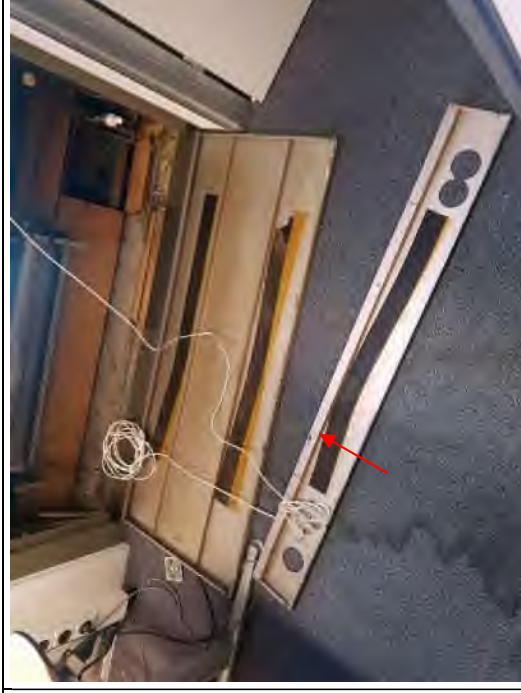
Foto 61: 3c Geb. 1: bitumen op stroken beplating convectors (M225-AA/4° verd.: M224-AA/2° verd.)

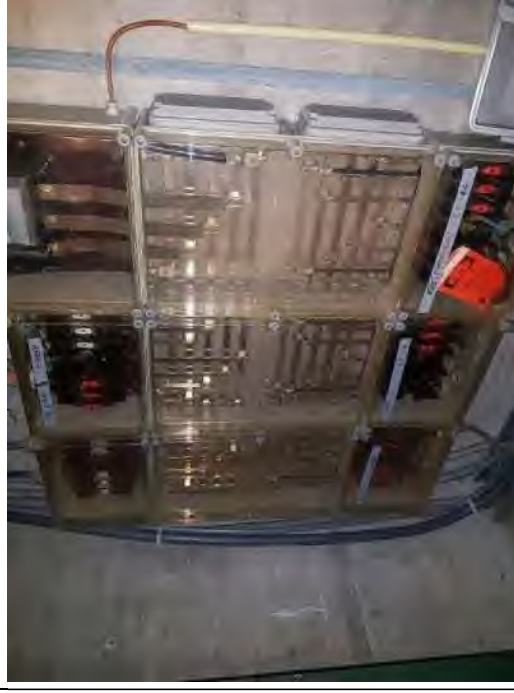
Foto 64: Meszekering in kelder, schacht as 11 (bron 41)

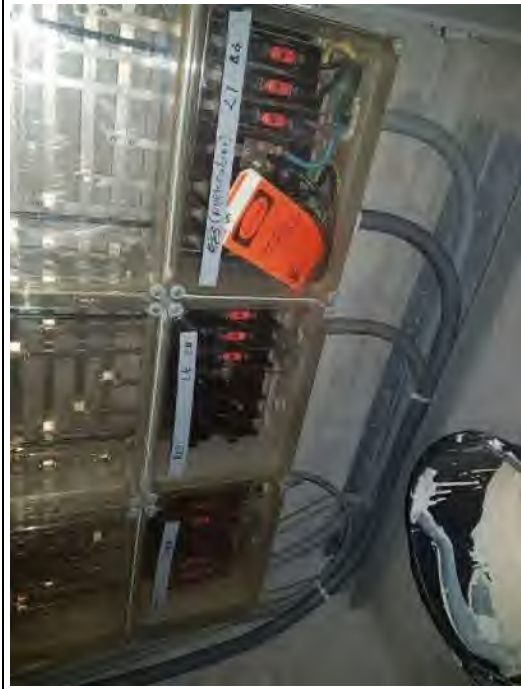
Foto 65: Meszekering in kelder, schacht as 11 (bron 41)

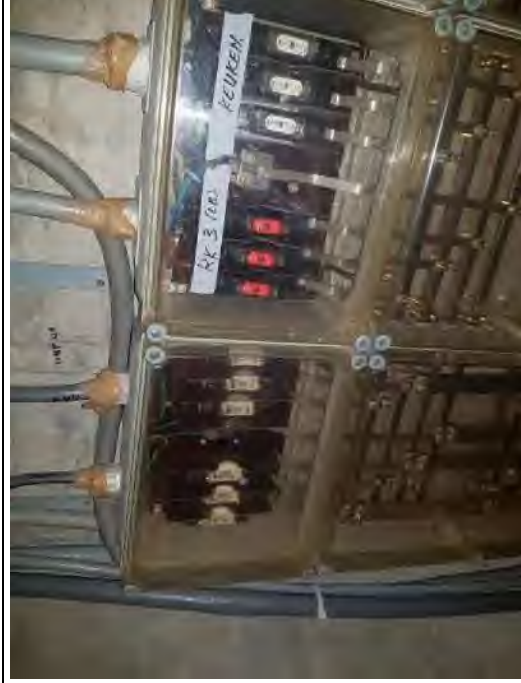
Foto 66: Meszekering in kelder, schacht as 11 (bron 41)

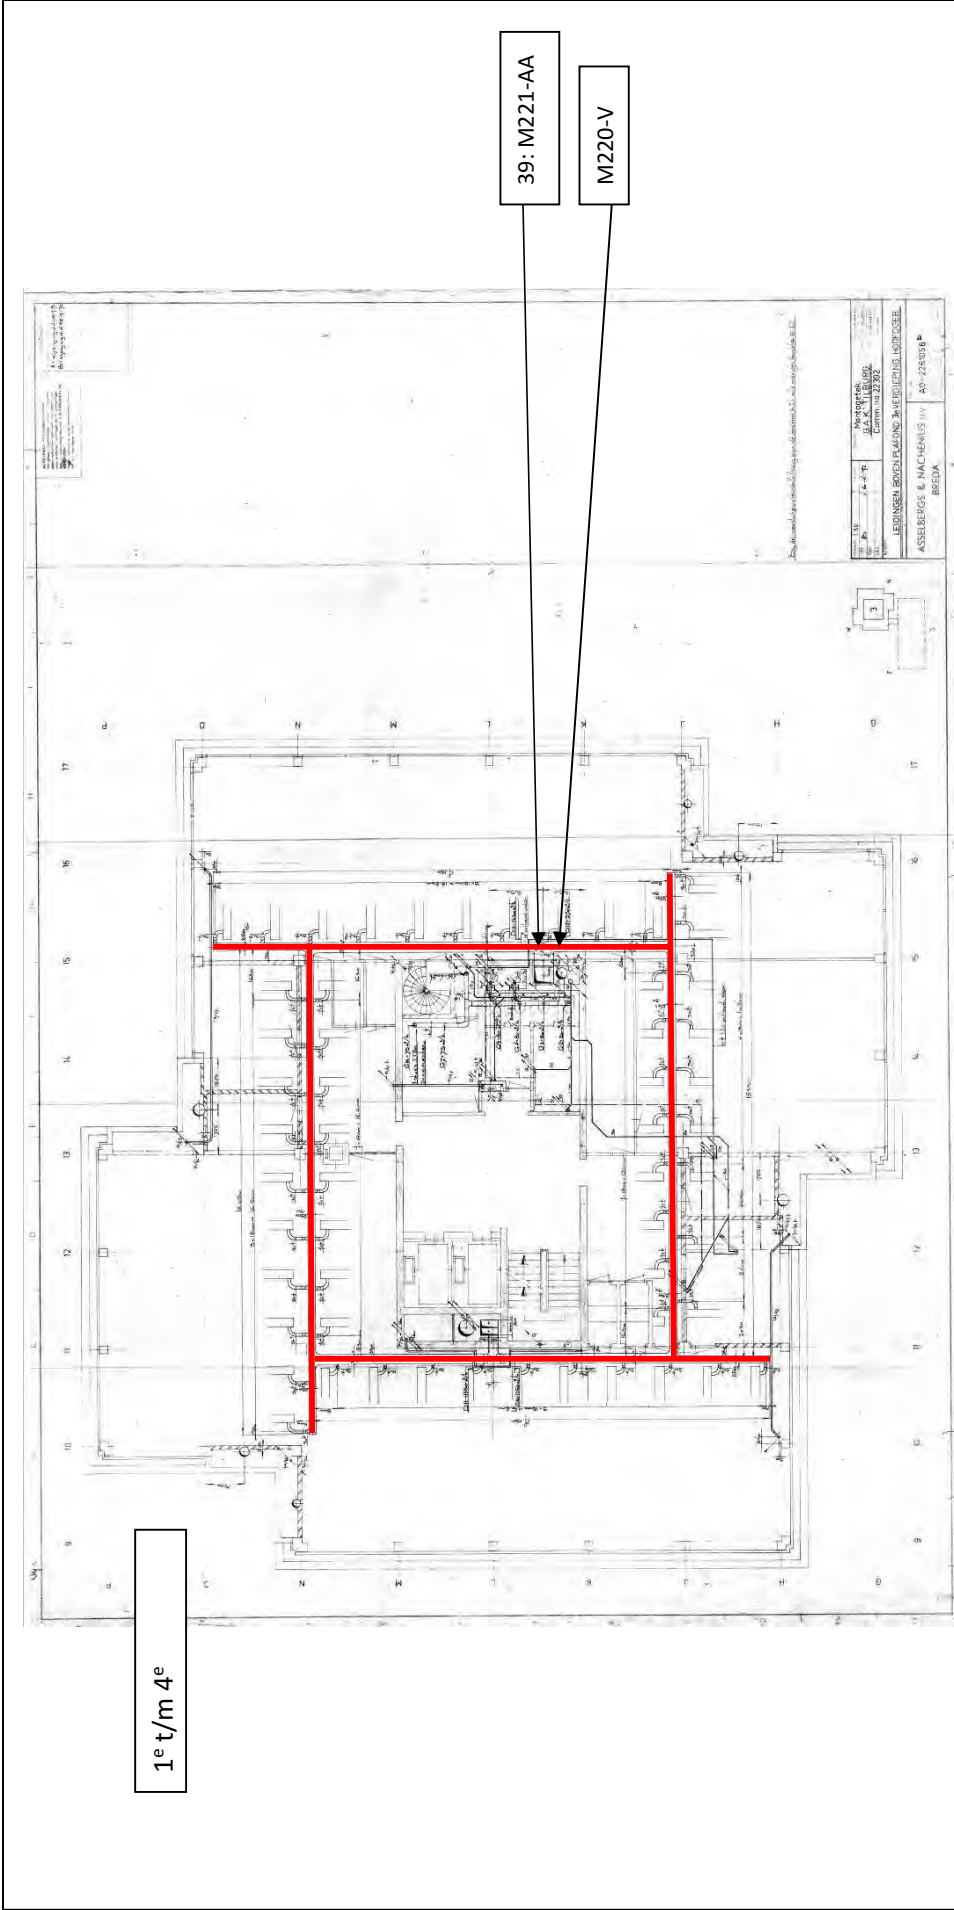
| Reitseplein 15 te Tilburg<br>Asbestinventarisatie detail luchtkanalen 1 <sup>e</sup> t/m 4 <sup>e</sup> verdieping,<br>gebouw 1 | | Project 13141-R5 | |
