# HEMELWATERSTELSELS ETZ LOCATIE ELISABETH

Onderzoek hydraulisch functioneren

St. Elisabeth-TweeSteden Ziekenhuis

9 JANUARI 2020

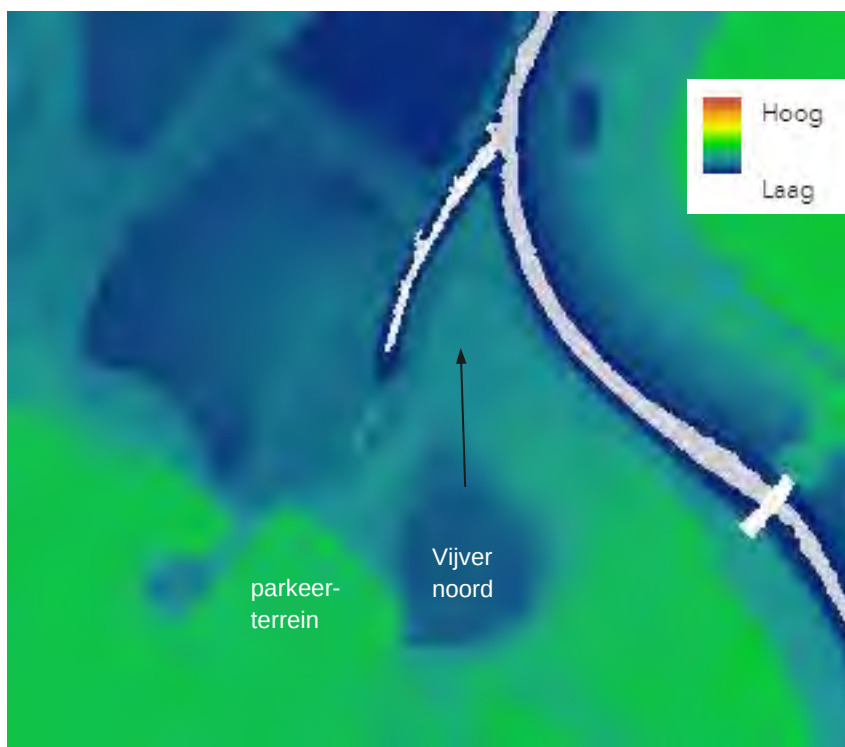
Figuur 6: Uitsnede bij Vijver noord. Layer: AHN3 maaiveld - Blauw / Groen / Oranje (Dynamische opmaak)

In Figuur 6 is een uitsnede weergegeven van de hoogtekaart in de omgeving van vijver noord. Hierin heeft groen een hoger niveau dan donkerblauw. Als de vijver overstroomt zal het water in noordelijke richting wegstromen, zie pijl. Het water staat dan op een peil van circa NAP+12,10 m. Het laagste maaiveld van het verharde terrein van het ziekenhuis, buiten het verdiepte terrein, ligt op circa NAP+12,86 m, bij gebouw G00, en zal niet overstromen als vijver noord helemaal vol staat.

In het verleden is de overstroming van vijver noord in noordelijke richting in het veld waargenomen.

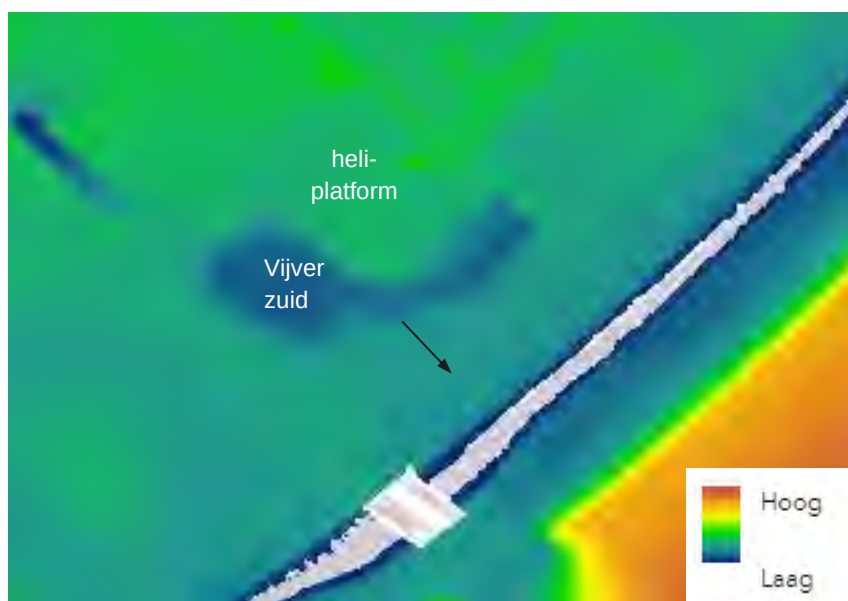
Figuur 8: [Uitsnede Vijver zuid](#) Layer: AHN3 maaiveld - Blauw / Groen / Oranje (Dynamische opmaak)

In Figuur 8 is een uitsnede weergegeven van de hoogtekaart in de omgeving van Vijver zuid. Als de vijver overstroomt zal het water in oostelijke richting wegstromen, zie pijl. Het water staat dan op een peil van circa NAP+12,60 m. Het laagste maaiveld van het verharde terrein van het ziekenhuis wat op vijver zuid loost, buiten het verdiepte terrein, ligt op circa NAP+12,56 m. Dit punt ligt op de personeelsparkeerplaats aan de Hilvarenbeekseweg. Door het kleine verschil is er een reële kans dat een deel van dit parkeerterrein overstroomt.

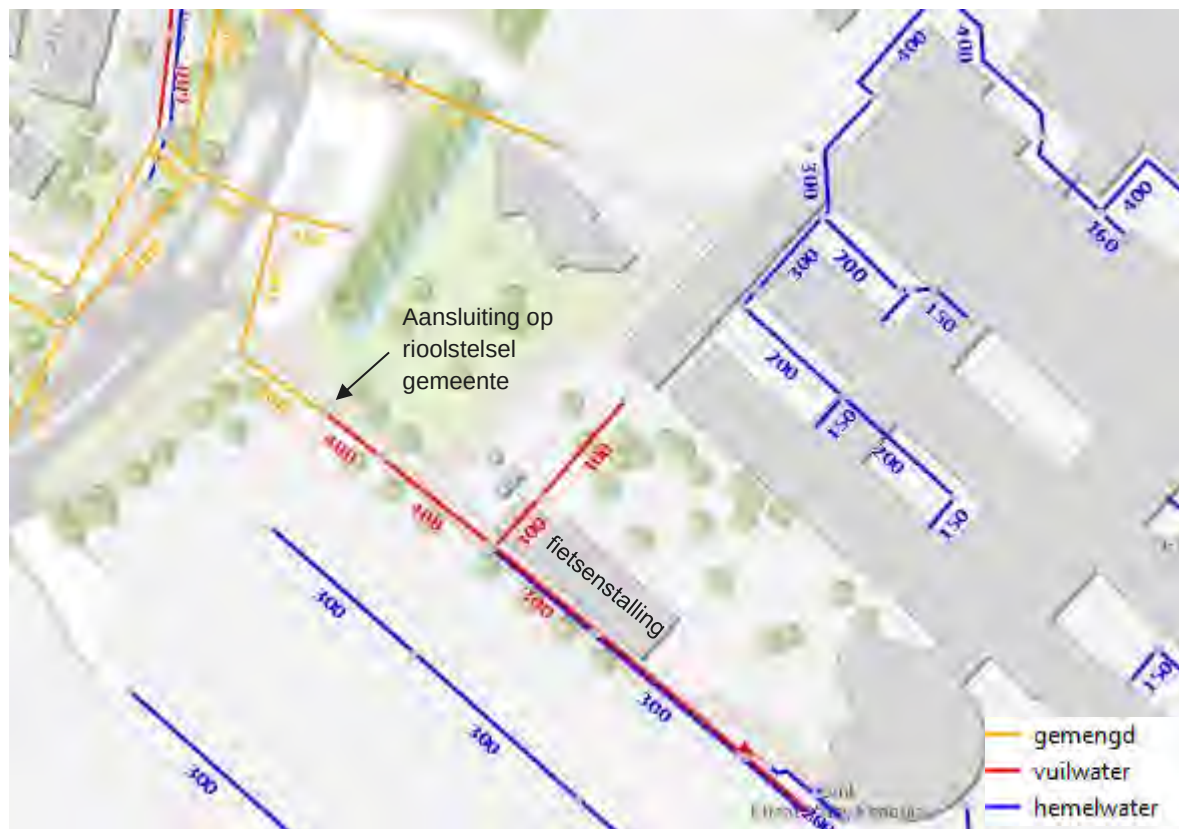
Figuur 11: Aansluiting vuilwaterstelsel op gemengd rioolstelsel gemeente Tilburg

In Bijlage C is een lengteprofiel opgenomen van het vuilwaterriool vanaf het lozingspunt van de persleiding van het verdiept terrein tot aan de interne overstort op overslagriool Ringbaan-zuid. Ter hoogte van de fietsenstalling ligt het laagste op maaiveld NAP+12,55 m. Dit is daardoor een gevoelige locatie voor overstrooming vanuit de riolering.

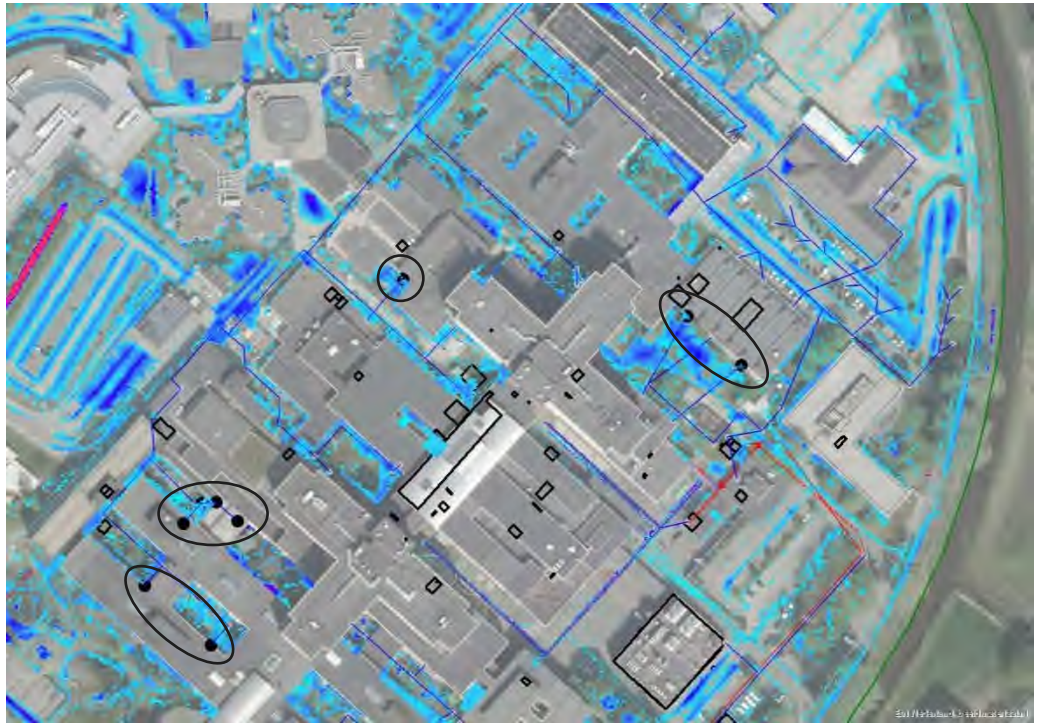
Figuur 13: Locaties met drukhoogte boven maaiveld huidige situatie bui 8(T=2 jaar)

Bij bui 8 worden op de beginpunten van het hemelwaterstelsel wat naar vijver noord afwatert drukhoogtes berekend die boven maaiveld uitkomen. Deze locaties zijn aangegeven in Figuur 13. Dit wordt veroorzaakt door de te kleine afvoercapaciteit van de leidingen naar vijver noord.

In Bijlage E1 zijn lengteprofielen opgenomen die weergeven in welke leidingen veel opstuwung zit. Door deze leidingen te verruimen kunnen de drukhoogtes worden verlaagd.

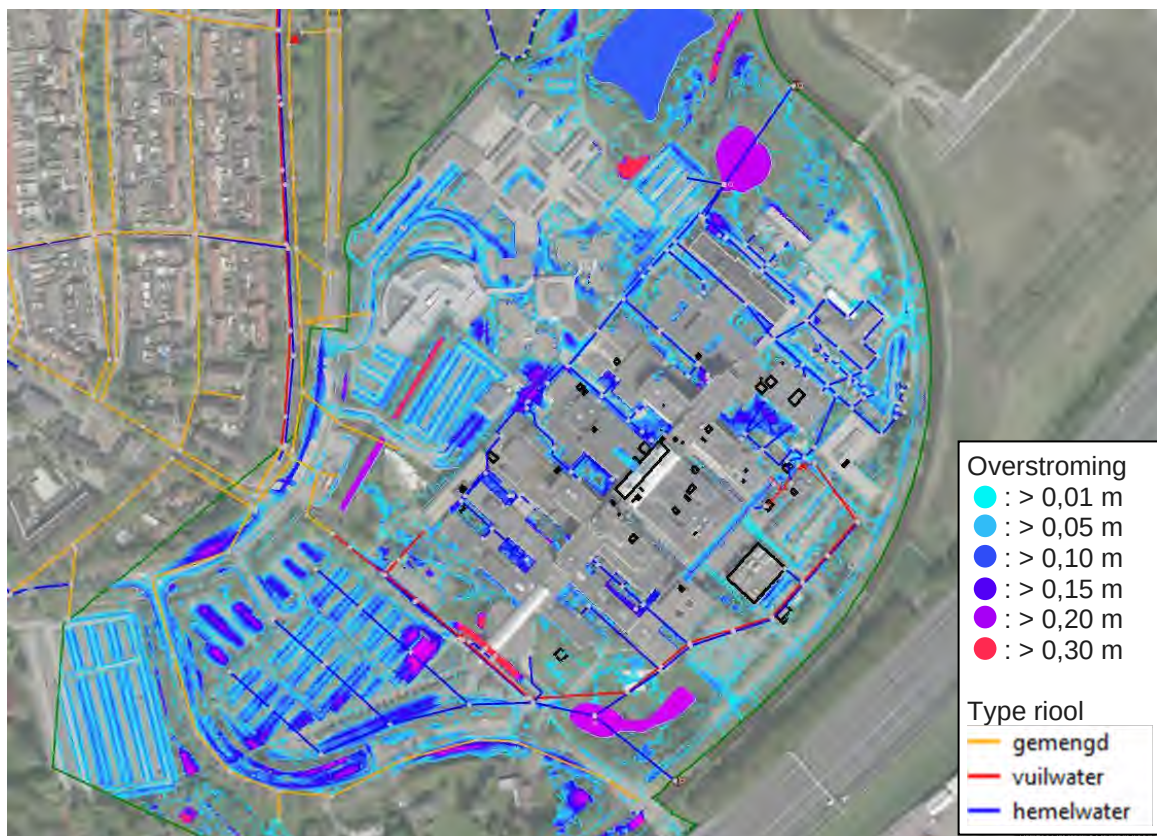
Figuur 14: Huidige situatie overstroming maaiveld bij bui 10 (T=10 jaar)

De oorzaak van de hoge drukhoogte bij het Energiegebouw en tussen gebouw C06 en B04 is dat er veel opstuwung zit in de in de beginleidingen. Er is hier veel dakoppervlak aangesloten op relatief kleine leidingen. In Bijlage E2 is een lengteprofiel opgenomen van de leiding vanaf het Energiegebouw naar vijver zuid. Hierin is ook weergegeven in welke leidingen veel opstuwung zit.

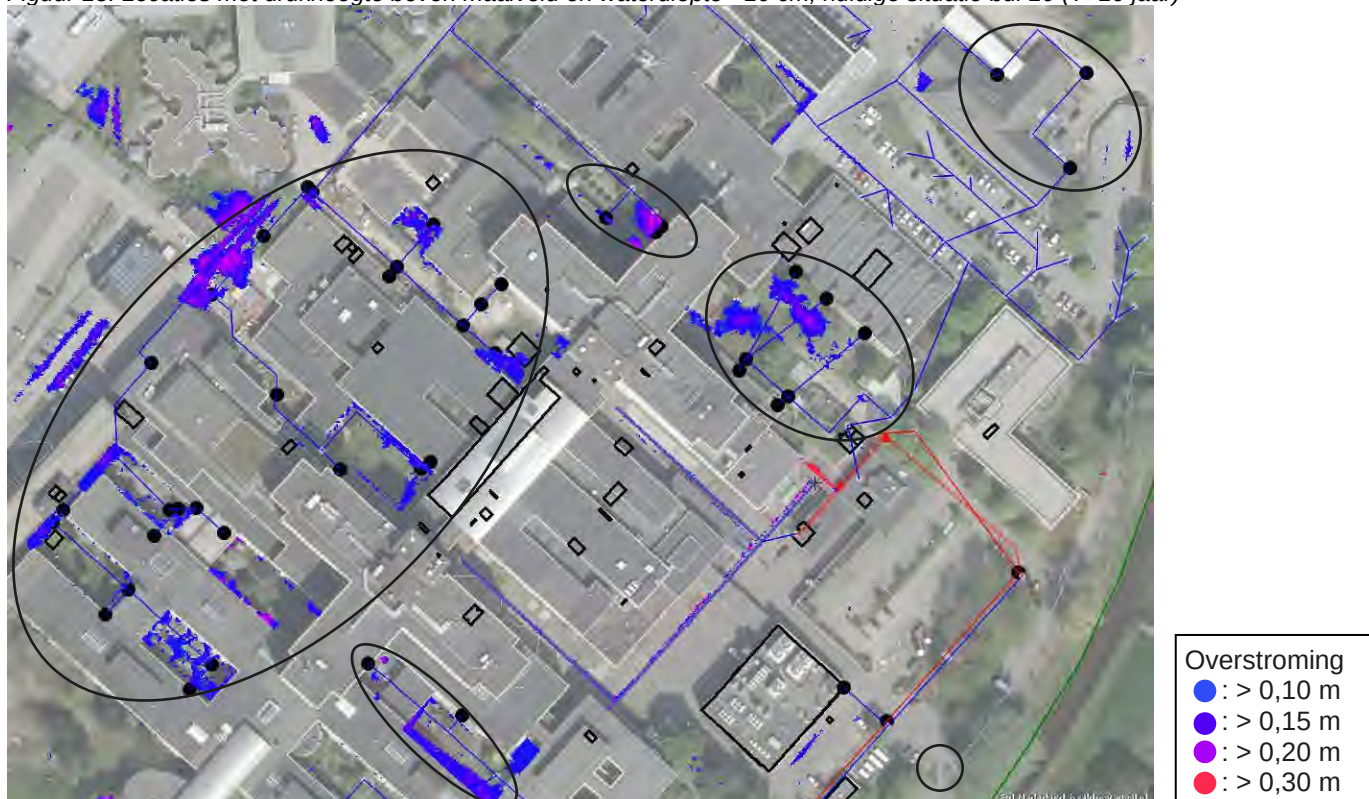
Figuur 15: Locaties met drukhoogte boven maaiveld en waterdiepte >10 cm, huidige situatie bui 10 (T=10 jaar)

In Figuur 15 is weergegeven op welke locatie waterdieptes van meer dan 10 centimeter worden berekend. Op deze locaties is er een grotere kans dat water het gebouw instroomt. Via de koekoeken kan het naar de kruipruimte onder het gebouw en via lage dorpels kan de begane grond te maken krijgen met wateroverlast. Op deze locaties staan ook een aantal kwetsbare objecten zoals trafo's en hoofdverdelers die hierdoor kunnen overstromen.

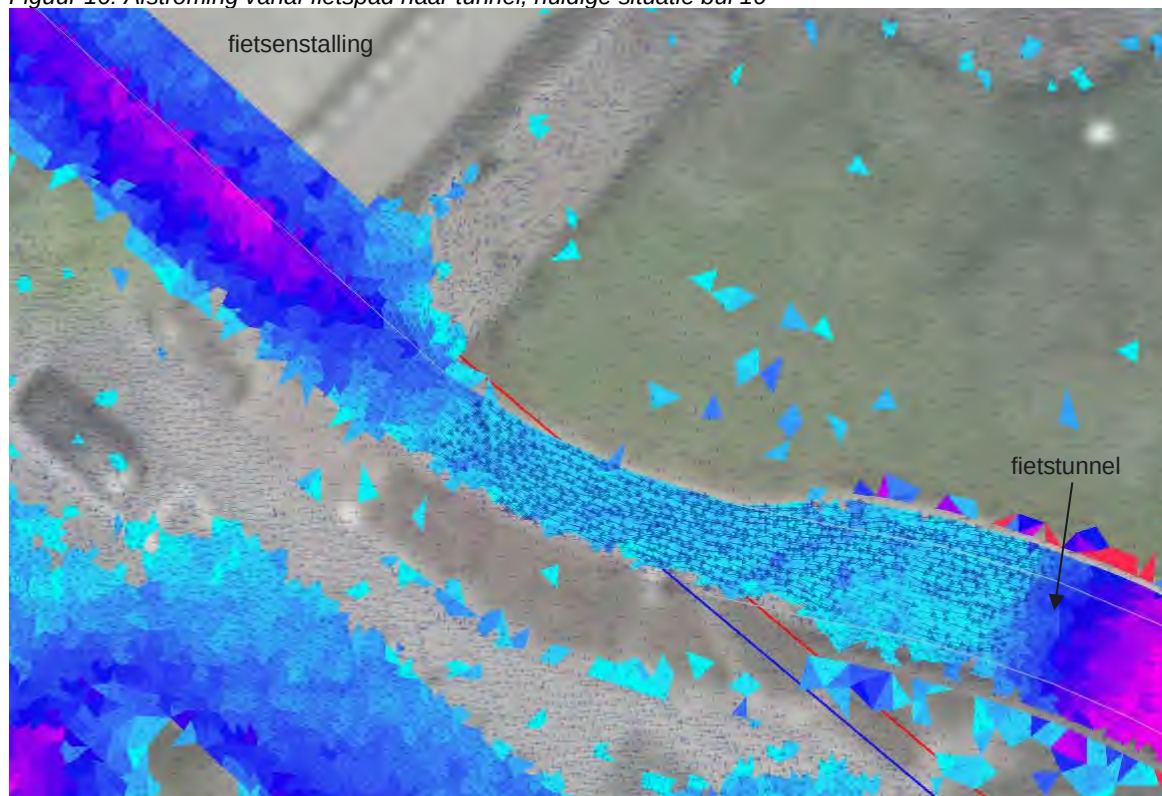
*Figuur 16: Afstroming vanaf fietspad naar tunnel, huidige situatie bui 10*

Het vuilwaterstelsel, wat in verbinding staat met de gemengde riolering van de gemeente, overstroomt ter plaatse van de fietsenstalling ook. Het water wat hier uit het vuilwaterstelsel komt stroomt via het fietspad de tunnel in, waardoor de fietstunnel voor een groot deel vol stroomt. In Figuur 16 is deze situatie weergegeven.

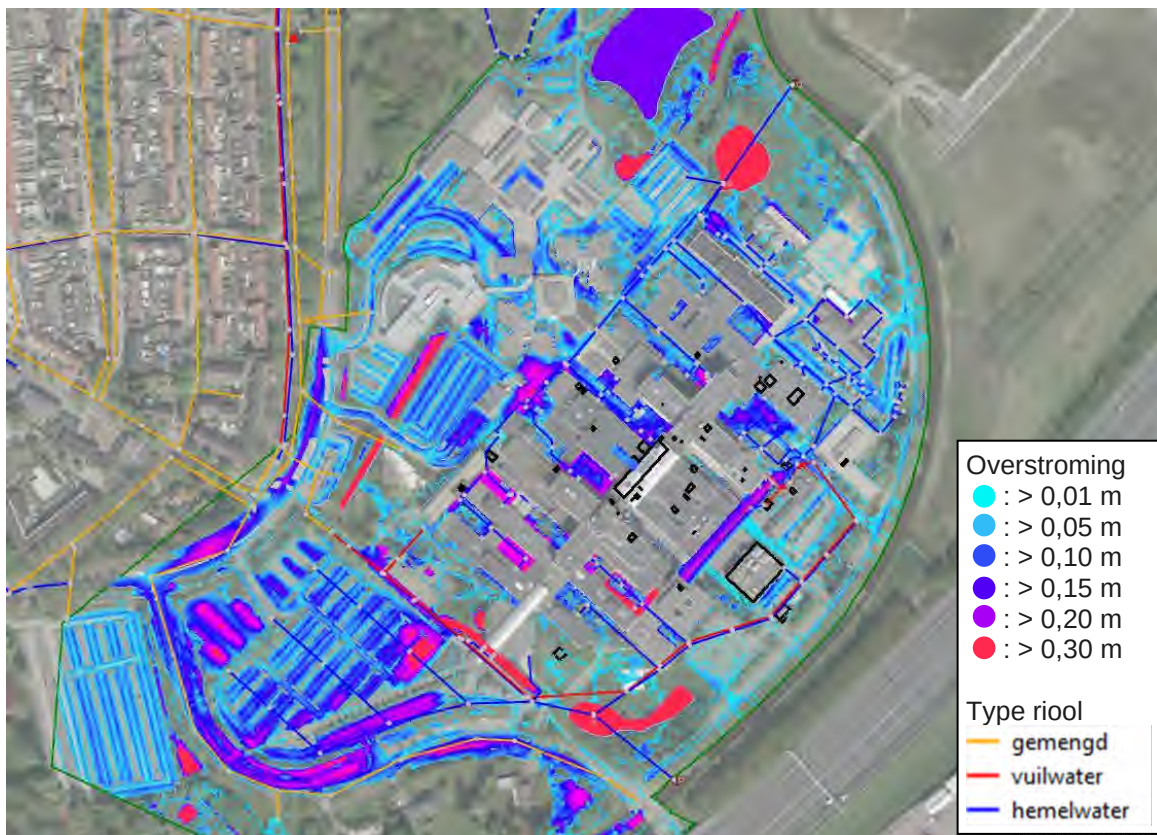
Figuur 17: Huidige situatie overstrooming maaiveld bij bui 70 mm (T=100 jaar in 2050)

De resultaten van de berekening met de bui van 70 mm (T=100 jaar in 2050) in Figuur 17 laten zien dat er meer locaties overstroomd en dat er hogere waterdieptes ontstaan.

Bij de 70 mm bui neemt met name de waterdiepte toe op de locaties die ook bij bui 10 al overstroomd. Op de binnenterreinen zijn waterdieptes van 20 tot 30 cm tegen de gevel geen uitzondering. In Figuur 18 is weergegeven op welke locatie waterdieptes van meer dan 10 centimeter worden berekend. Op deze locaties is er een reële kans dat water via de koekoeken de kruipruimte instroomt of over de dorpels het gebouw op de begane grond instroomt. Op deze locaties staan ook een aantal kwetsbare objecten zoals trafo's en hoofdverdelers die hierdoor kunnen overstroomd. Als de koekoeken van gebouw D07 overstroomd stroomt er water de kruipruimte in en bereikt het relatief snel Techniek ruimte 7. Overstrooming van het binnenterrein tussen gebouw D07 en gebouw E09 is in het verleden ook waargenomen.

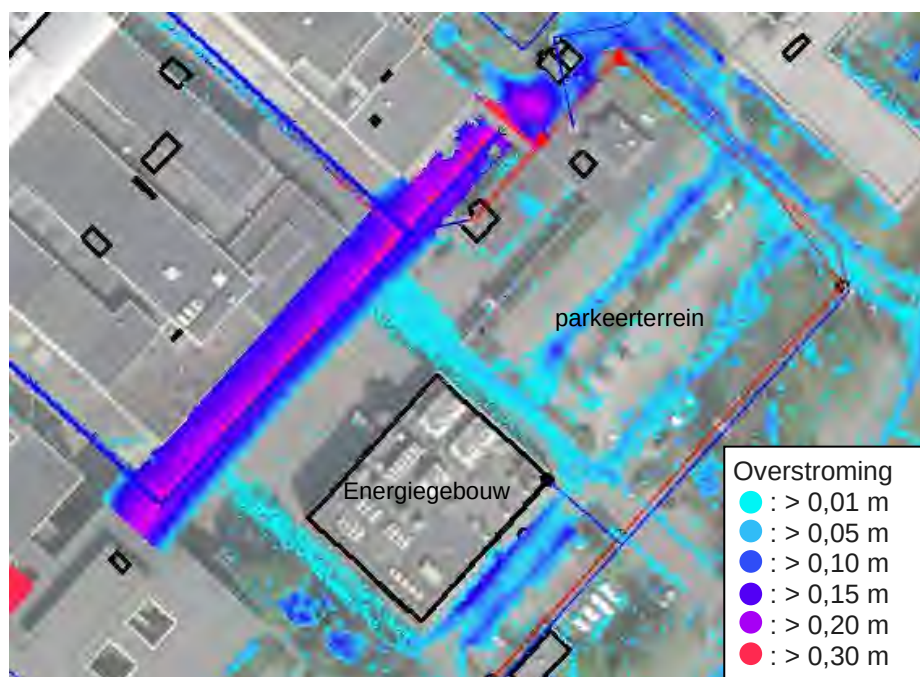
Figuur 19: Afstroming via hellingbanen, huidige situatie bui 10

Bij het Energiegebouw blijft de overstroming op maaiveld beperkt en blijft er geen water tegen de gevel staan. Het water voor het gebouw stroomt weg via de molgoten naar de hellingbanen van het verdiept terrein. Ook water vanaf het parkeerterrein stroomt de hellingbanen af. Zie Figuur 19 en ook Bijlage E.

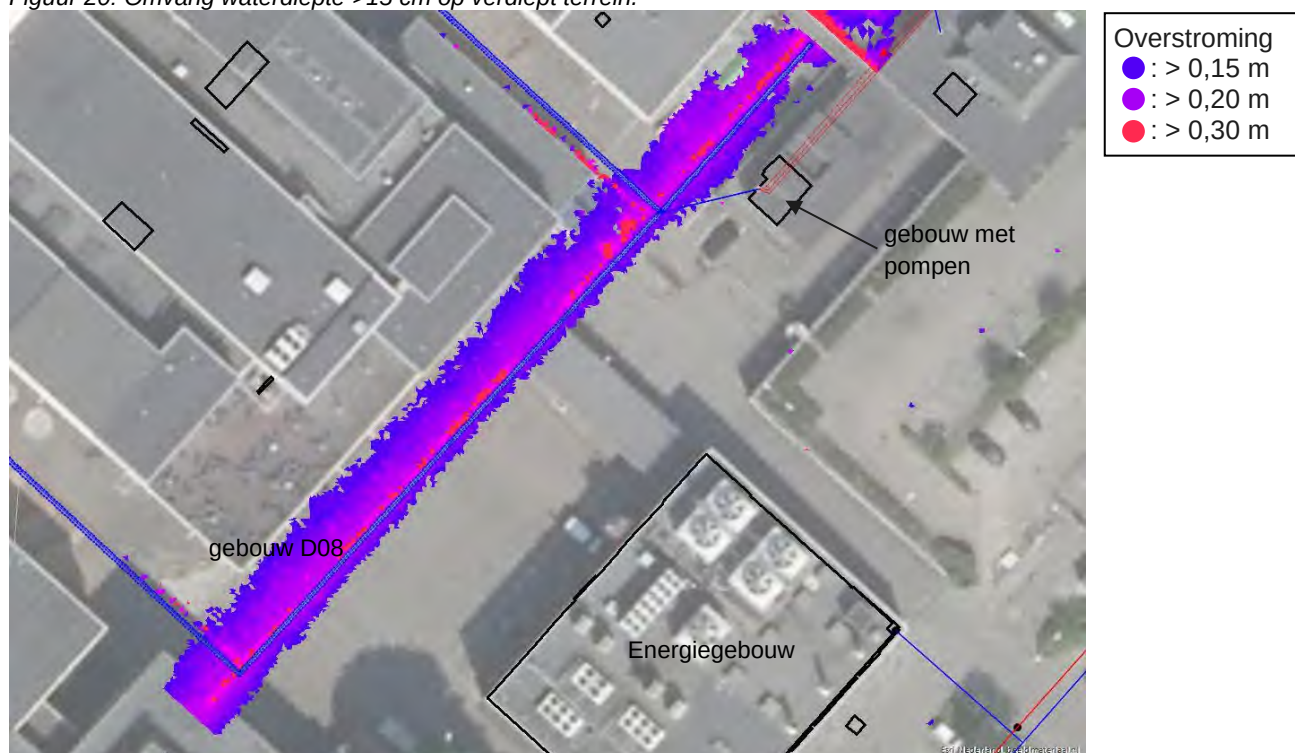
Figuur 20: Omvang waterdiepte >15 cm op verdiept terrein.

De goot op het verdiept terrein overstromt nu ook doordat de afvoer naar de pompput vanuit de goot wordt beperkt. Op het verdiept terrein komt er water te staan tegen de gevel. Op het diepste gedeelte stijgt het water op de uiteindes van de goot tot een waterdiepte van 30 cm. Het water komt niet boven het vloerpeil van het gebouw met de pompen. In Figuur 20 is weergegeven waar de waterdiepte hoger dan 15 cm wordt. De waterdiepte tegen de gevel van gebouw D08 blijft lager dan 15 cm.

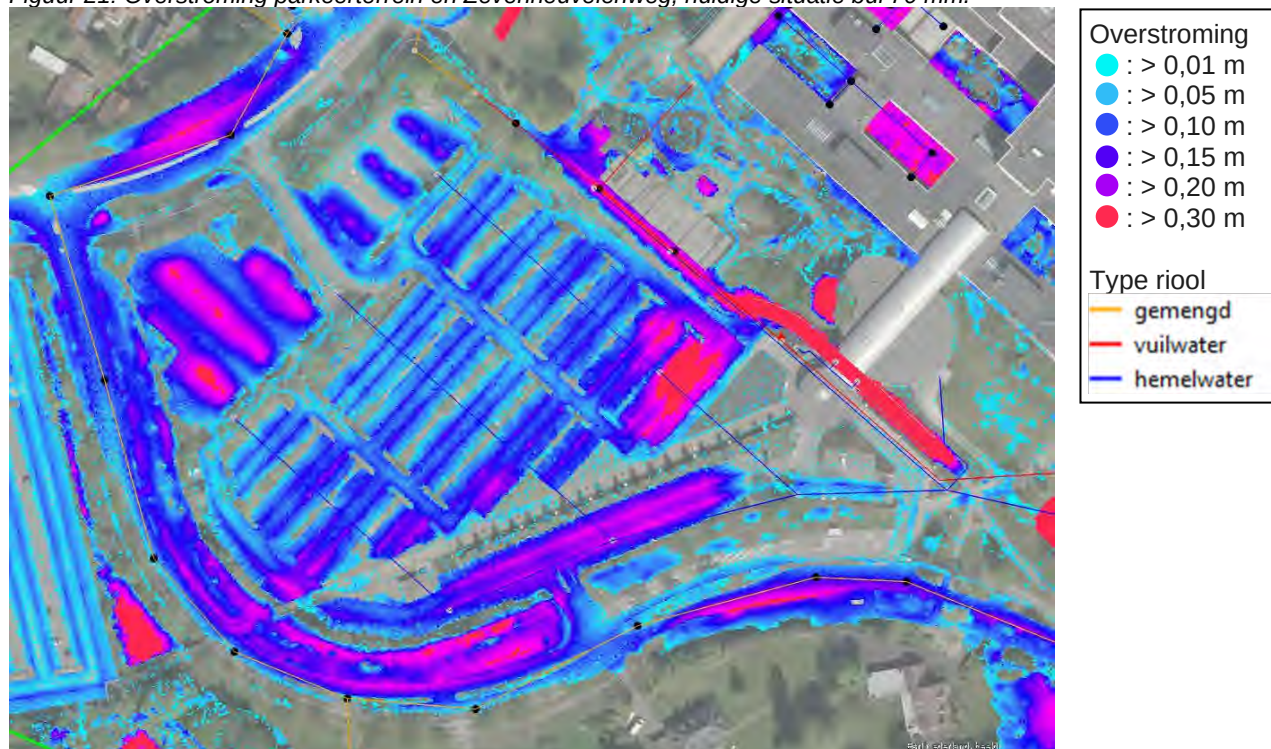
Figuur 21: Overstroming parkeerterrein en Zevenheuvelenweg, huidige situatie bui 70 mm.

Ter plaatse van het bezoekersparkeerterreinen blijft op enkele locaties veel water staan. Dit is vooral het gevolg van de beperkte instroomcapaciteit in het model doordat de kolken ontbreken. Ter plaatse van de zwarte bolletjes in Figuur 21 komt de drukhoogte boven maaiveld. De drukhoogte in het hemelwaterstelsel van het parkeerterrein blijft onder maaiveld.

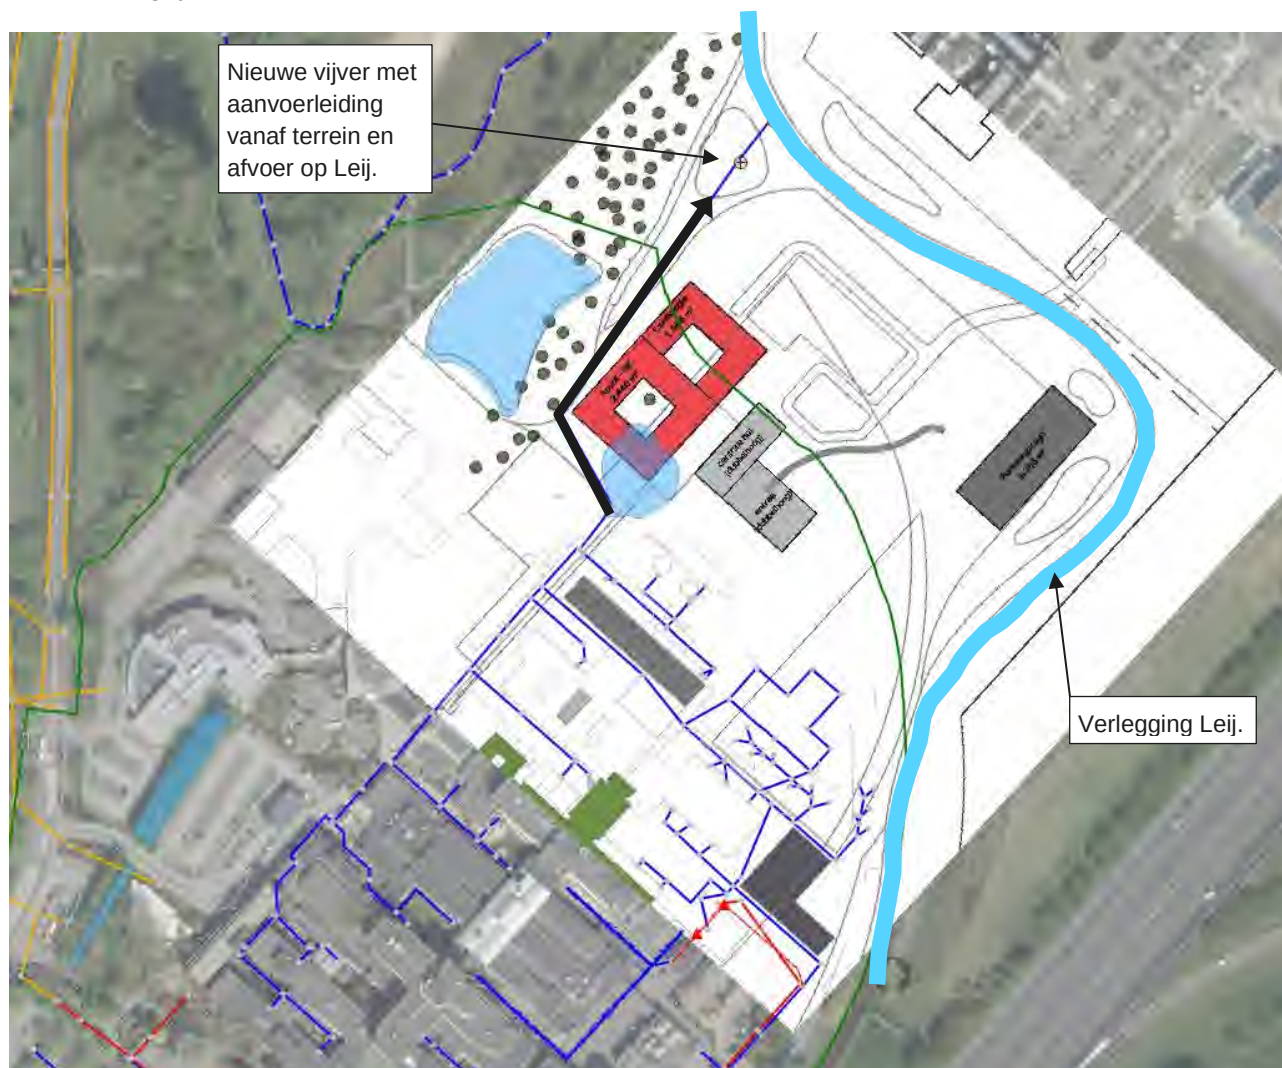
Figuur 23: Scenario met uitbreiding en maatregel - bui 10 (T=10 jaar)

De eerste fase van de uitbreiding komt voor een deel op de locatie van vijver noord. De consequentie hiervan is dat de huidige bergingscapaciteit van de vijver van 1000 m<sup>3</sup> gecompenseerd moet worden. Daarnaast moet ook het hemelwaterstelsel wat het water van het noordwestelijk deel van het terrein afvoert worden aangepast.

Naast compensatie van de bestaande retentievijver is het ook noodzakelijk om voor het nieuwe oppervlak bergingscapaciteit te realiseren. Volgens de Keur van het waterschap moet voor een toename van 1 hectare verhard oppervlak (daken en verhardingen) een bergingscapaciteit worden gerealiseerd van 600 m<sup>3</sup>. Voor de uitbreiding van fase 1 komt dit neer op 691 m<sup>3</sup>.
