Betreft : Boomtechnisch onderzoek zomereik

Hierbij stuur ik u de resultaten van het boomtechnisch onderzoek aan de zomereik naast de woning met huisnummer 39 aan de Veldhovenring te Tilburg.

De zomereik (*Quercus robur*) T0102.bm007 staat aan de zuidoostzijde van het parkje aan de Veldhovenring te Tilburg.

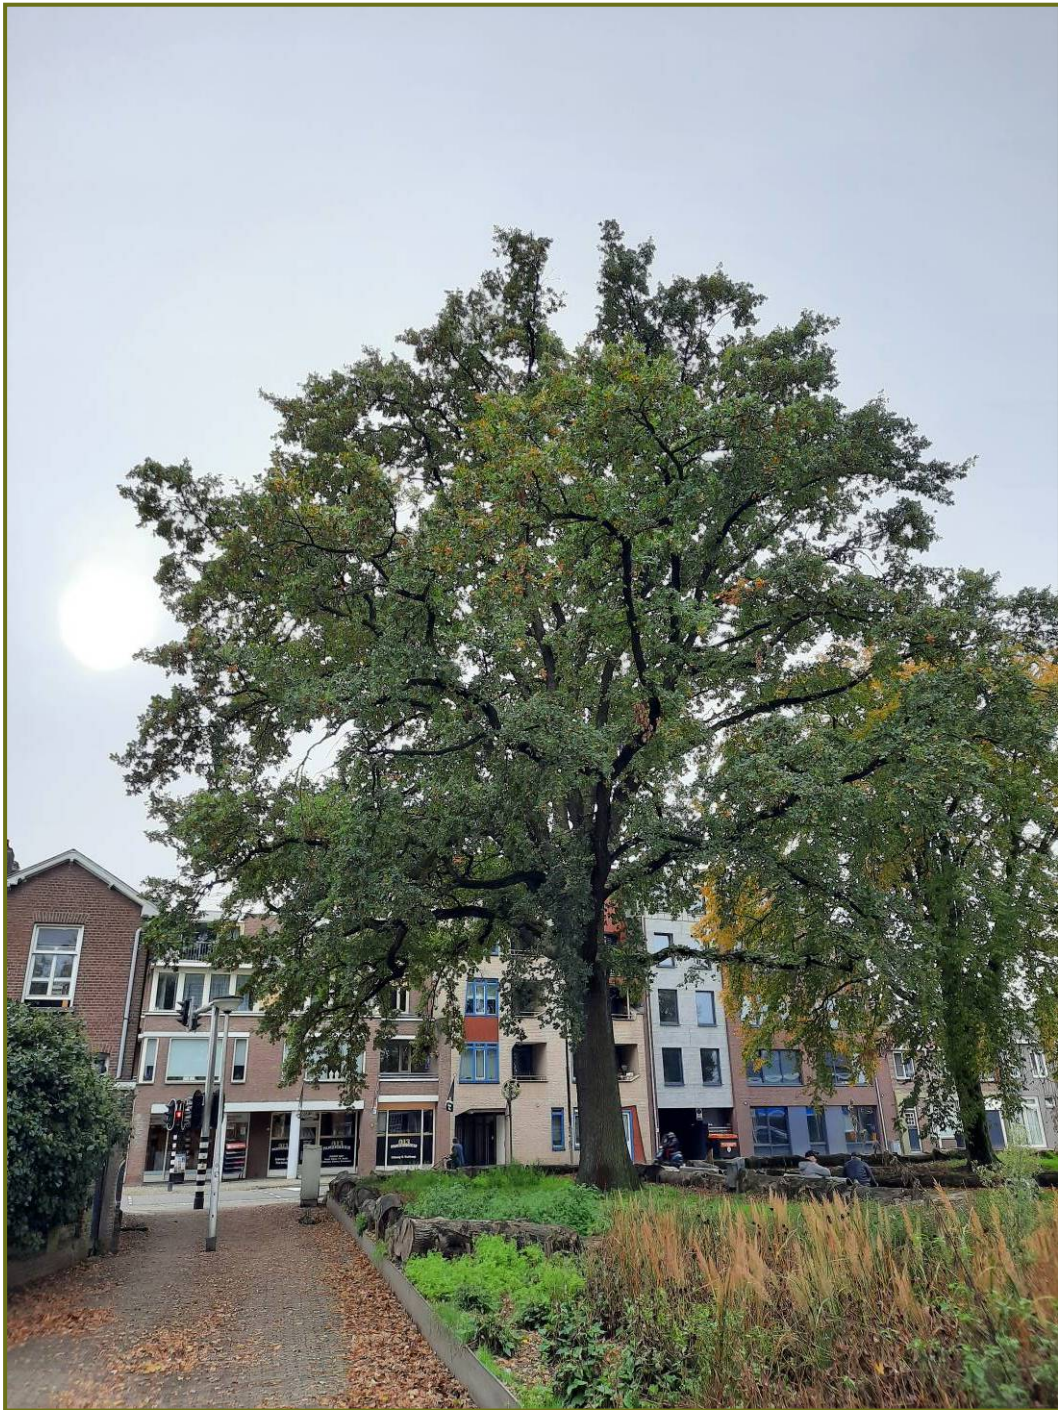
*Afbeelding 2. Zomereik gezien vanaf de noordzijde*

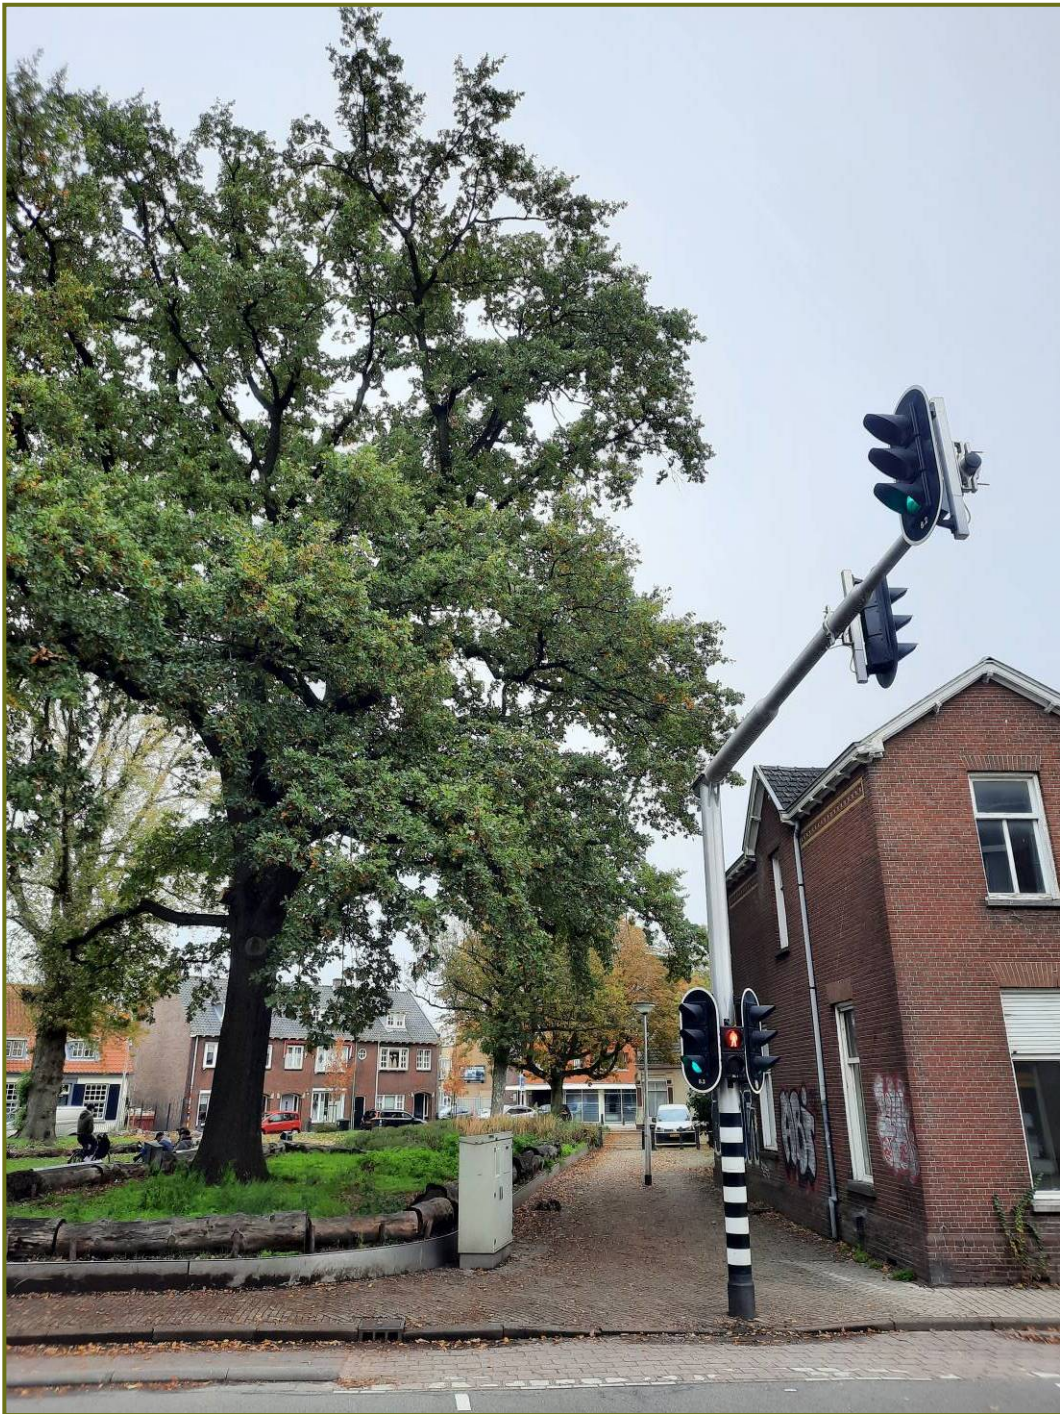
*Afbeelding 3. Zomereik gezien vanaf de zuidzijde*

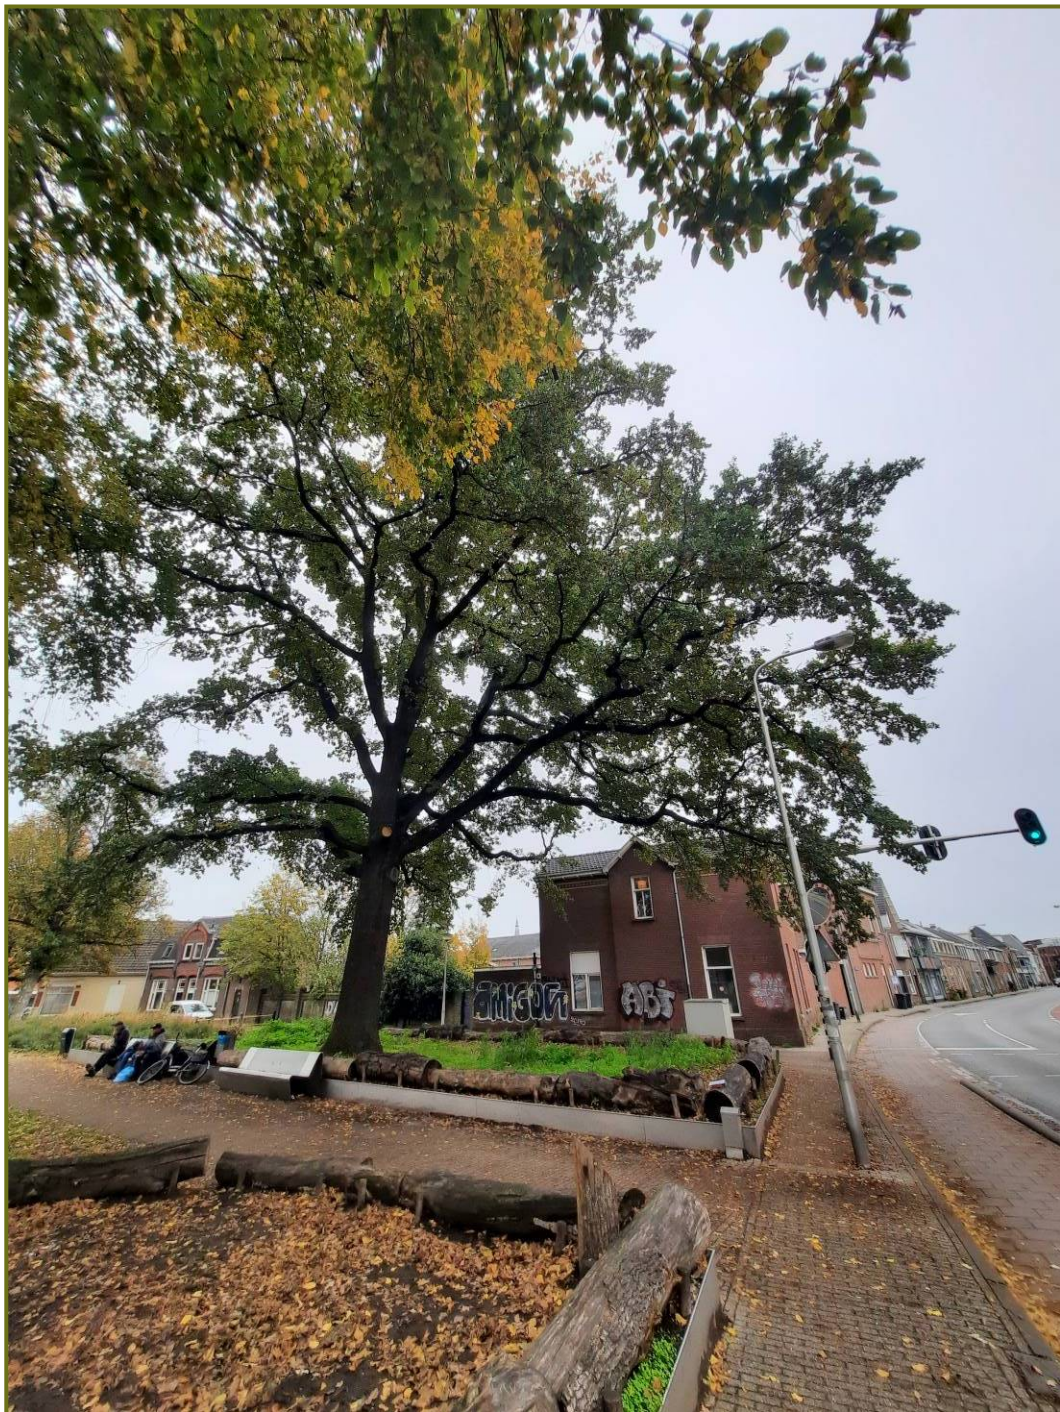
Afbeelding 4. Zomereik gezien vanaf de westzijde

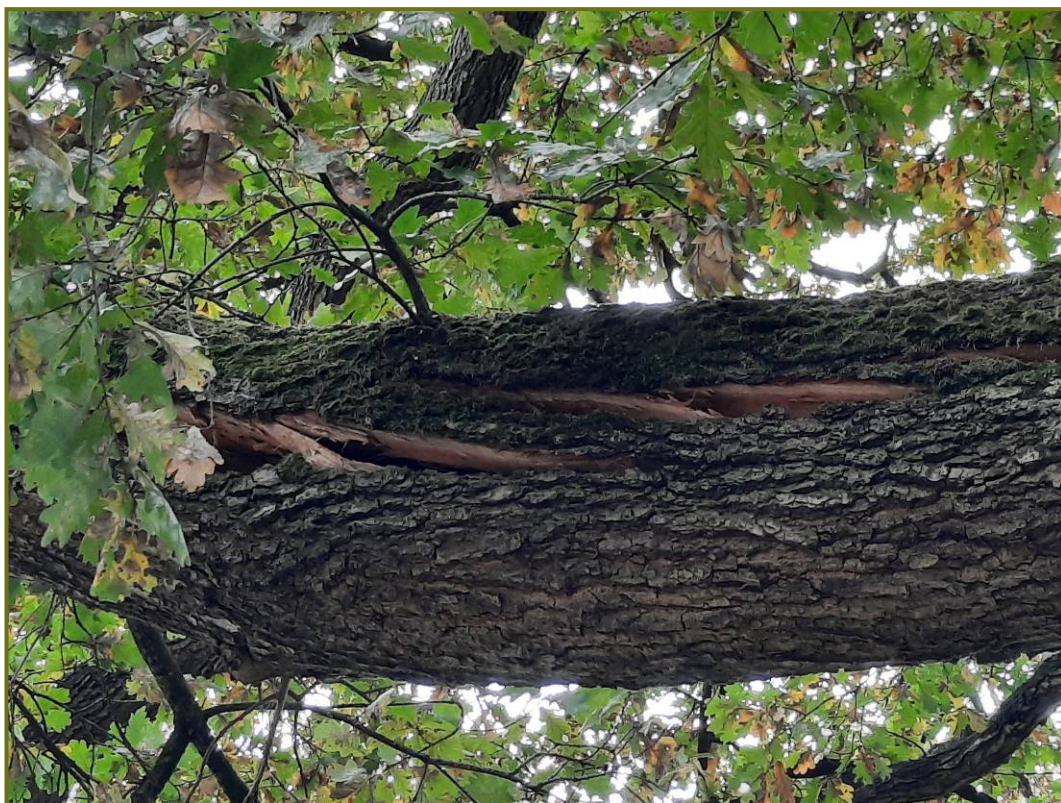
Op 29 oktober 2020 is vastgesteld dat in de onderste grote gesteltak die noordwaarts groeit, diverse lengtescheuren aanwezig zijn.

Het risico op uitbreken van deze tak is verhoogd.

*Afbeelding 5. Lengtescheuren in de grote gesteltak noordzijde*

- ◉ Verwijderen van alle afgestorven takken.
- ◉ Innemen en uitlichten van de gesteltak met lengtescheuren. Optioneel aanbrengen dynamisch kroonanker.
- ◉ Snoeien enkele laaghangende en/of ver uitstekende takken.

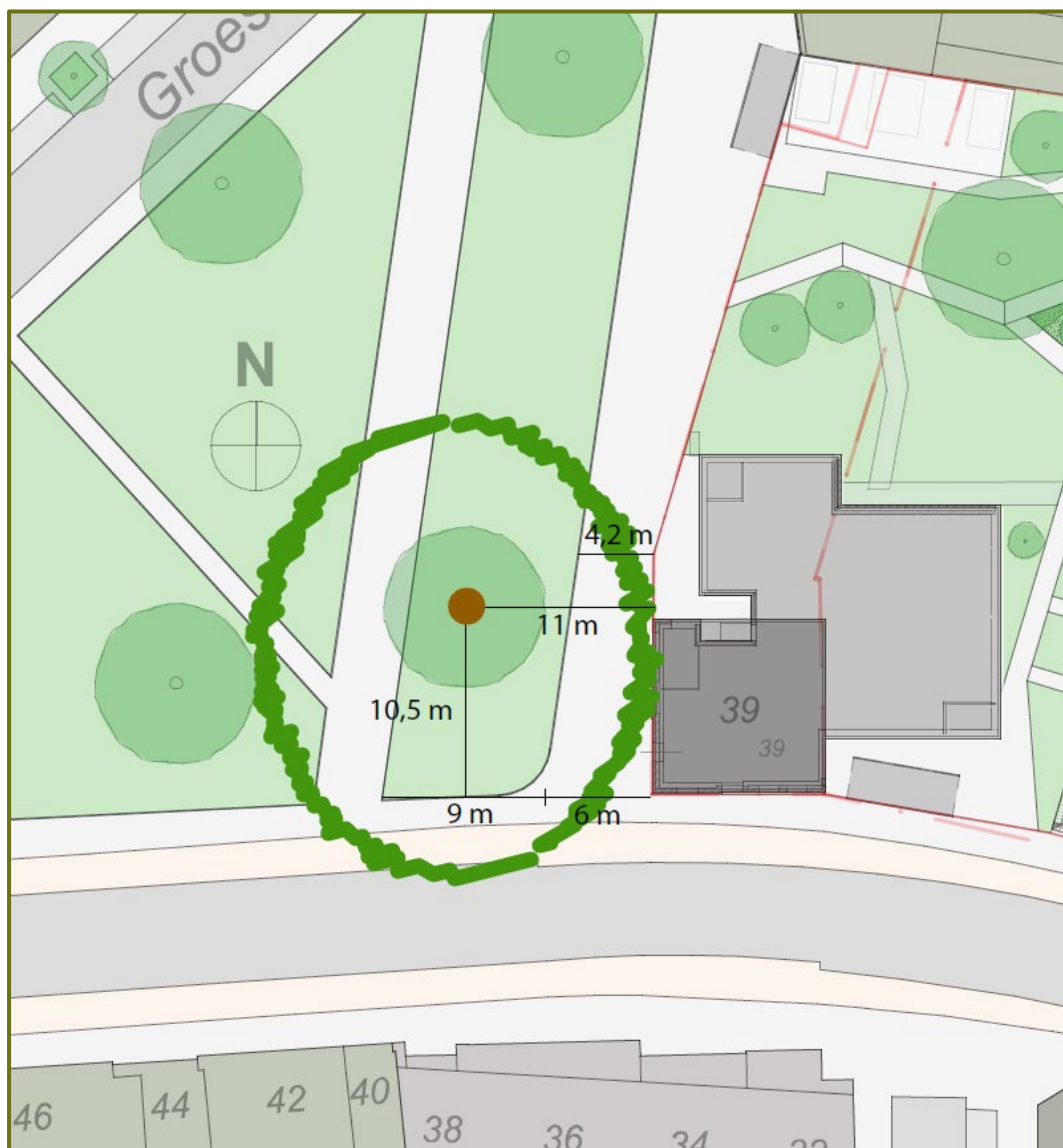
Bij eventuele werkzaamheden aan de woning met huisnummer 39 wordt het geadviseerd de huidige gevelgrens aan te houden. Dichter bij de zomereik is onacceptabel. De kroon reikt nu tot aan de gevel van de woning. Voor eventuele werkruimte van bijvoorbeeld een steiger is het acceptabel de kroon van de zomereik eenmalig met 2 meter in te nemen. Binnen 5-10 jaar zal dit zich herstellen. Daarna zal de groei zich weer stabiliseren.

Afbeelding 6. Situering kroon

Indien werkzaamheden nodig zijn binnen de aangegeven kroonprojectie in de *bijlage* wordt geadviseerd een Bomen Effect Analyse (BEA) uit te voeren.

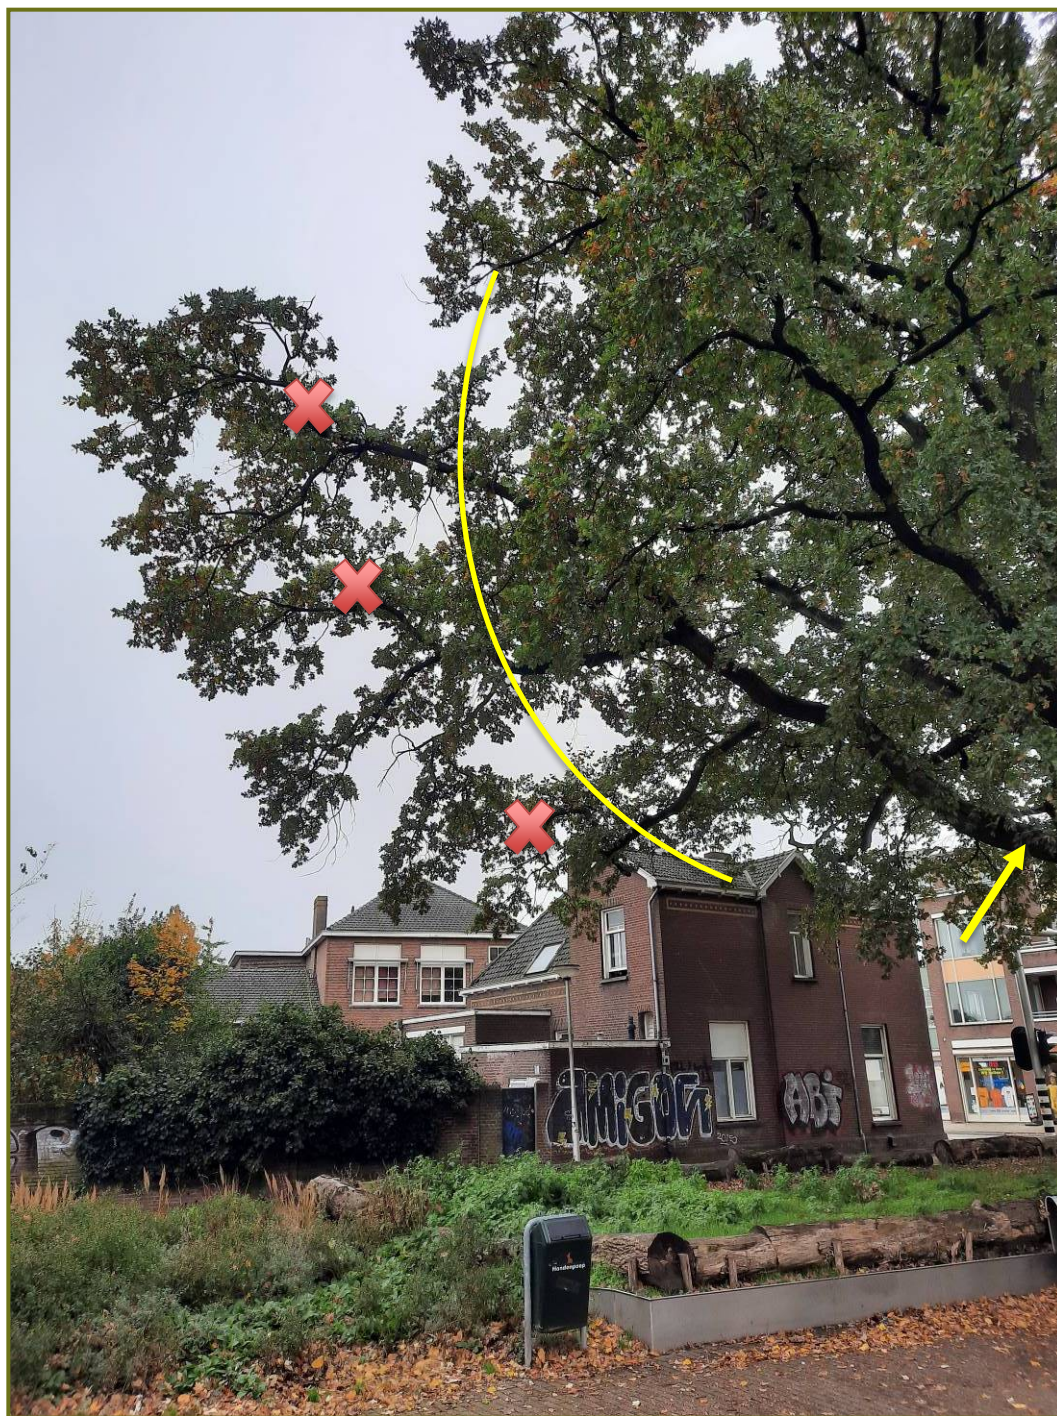
*Afbeelding 7.* Kroonreductie bij tak met lengtescheuren
