# Bomen Effect Analyse Monumentale Zomereik

Veldhovenring 39  
Tilburg

# Bomen Effect Analyse

Status rapport: Definitief 6 juli 2022

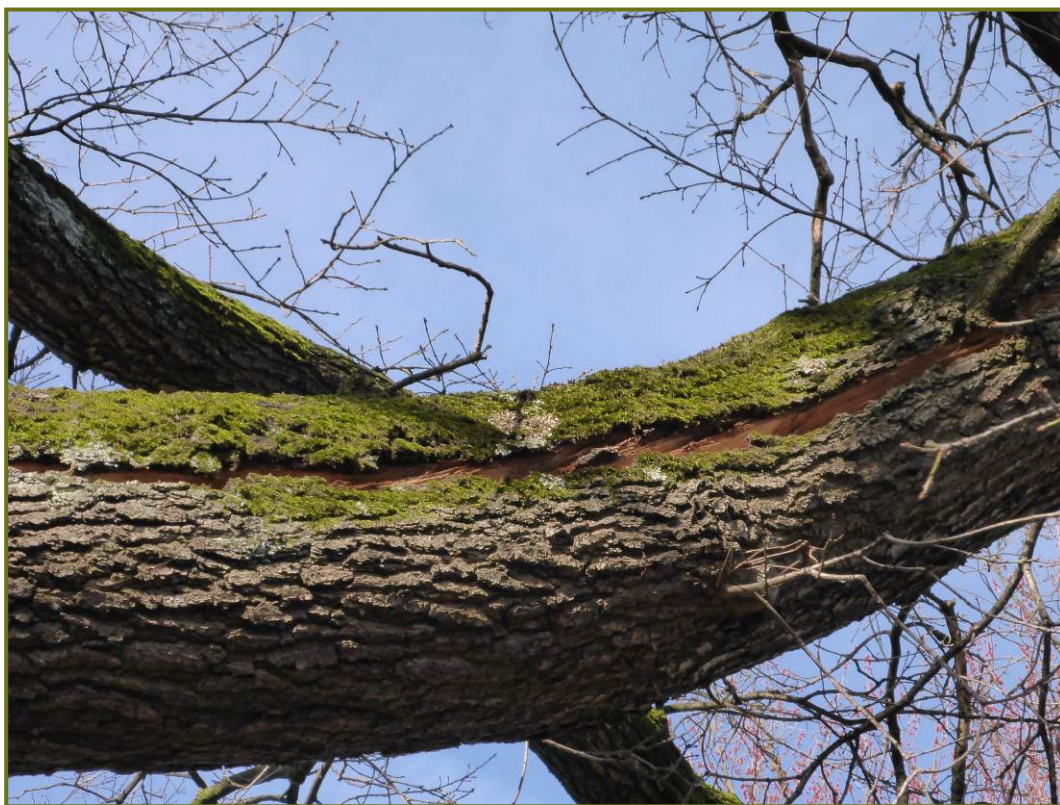
De onderste grote gesteltak die noordwaarts groeit, heeft een grote lengtescheur dwars door de hout. Op 29 oktober 2020 is hiervan melding gemaakt bij gemeente Tilburg door Vermeulen Boomadvies. Recent is deze tak fors ingenomen waardoor de tak veel gewicht kwijt is geraakt en het risico op verder afbreken is verkleind.

Afbeelding 4. Grote takscheur (reeds ingenomen)

Gezien de reeds uitgebroken tak, de tak met de lengtescheur en de resterende breed uitgroeiende takken wordt geadviseerd de hele Zomereik te laten snoeien door een gecertificeerd boomverzorgingsbedrijf. De snoeiwerkzaamheden dienen te worden bijgestaan door een European Tree Technician. De huidige habitus van de kroon dient te worden gehandhaafd. Onder het snoeien wordt verstaan:

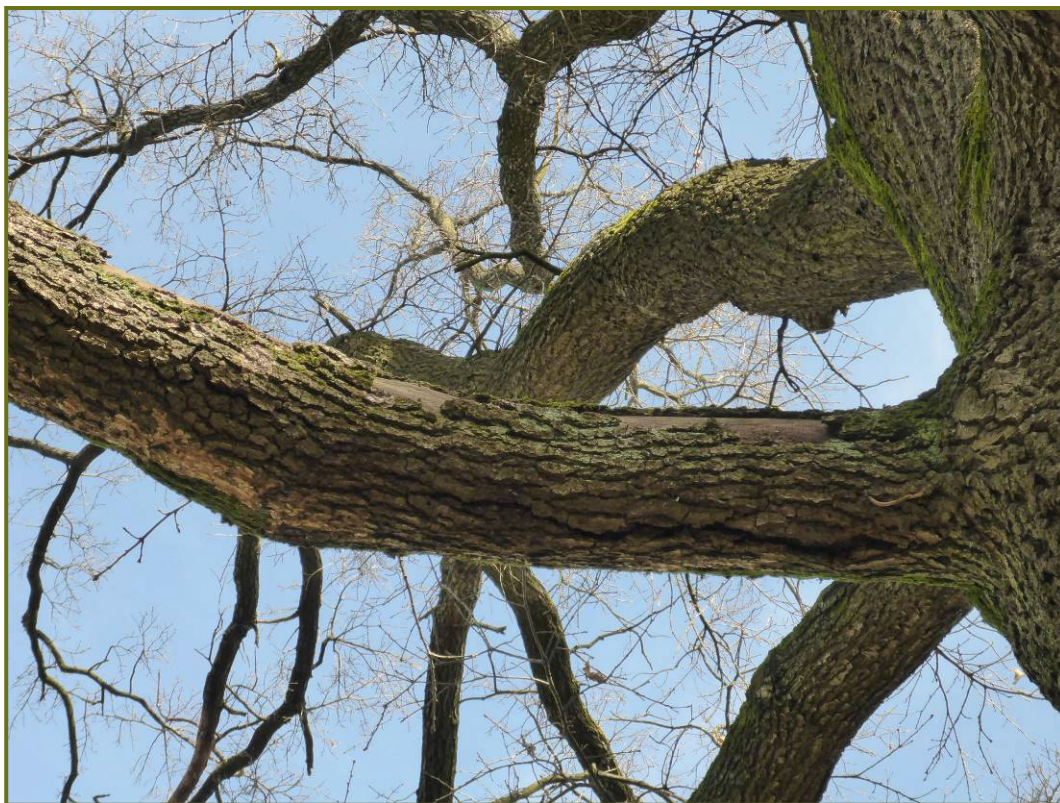
Daarbij is er recent een grote tak uitgebroken en afgezaagd aan de stam. Ook is de tak recht boven de bankjes deels aangetast en bijna afgestorven.

Afbeelding 5. Deels afgestorven tak recht boven de bankjes

- ⊙ Innemen van enkele breed uitgroeiende, ver uitstekende takken of probleemtakken.
- ⊙ Verwijderen van de afgestorven takken.
- ⊙ Combineren met snoeien werkruimte, zie vorige bladzijde.

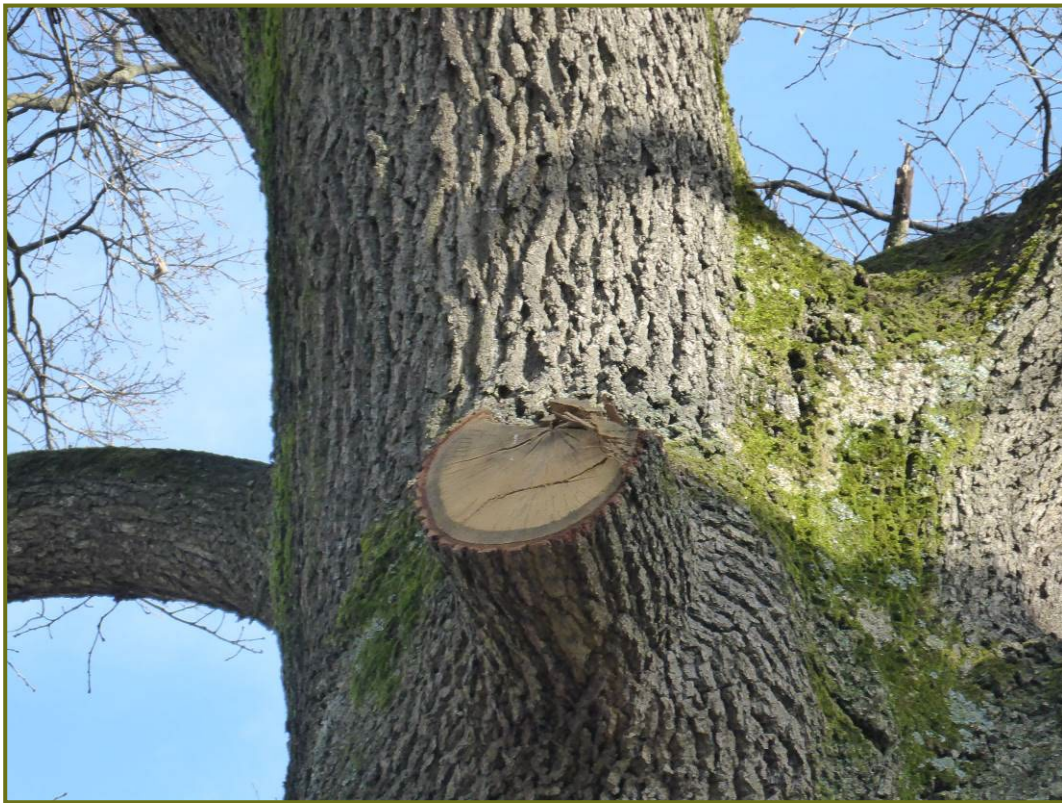
Afbeelding 6. Recent uitgebroken en afgezaagd tak

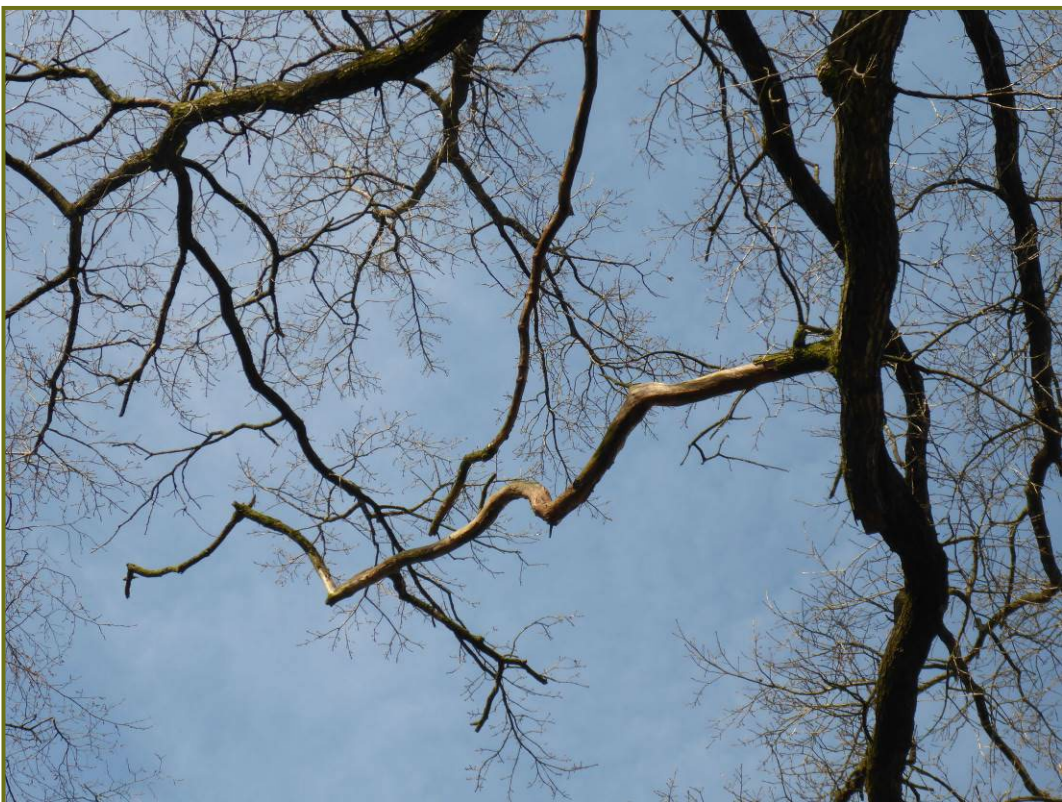
De kroon heeft tot helemaal bovenin een goede tak- en twijgbezetting. Wel zijn er diverse afgestorven takken groter dan 5-10 cm in diameter aanwezig.

Afbeelding 7. Veel afgestorven takken > 5 cm in diameter

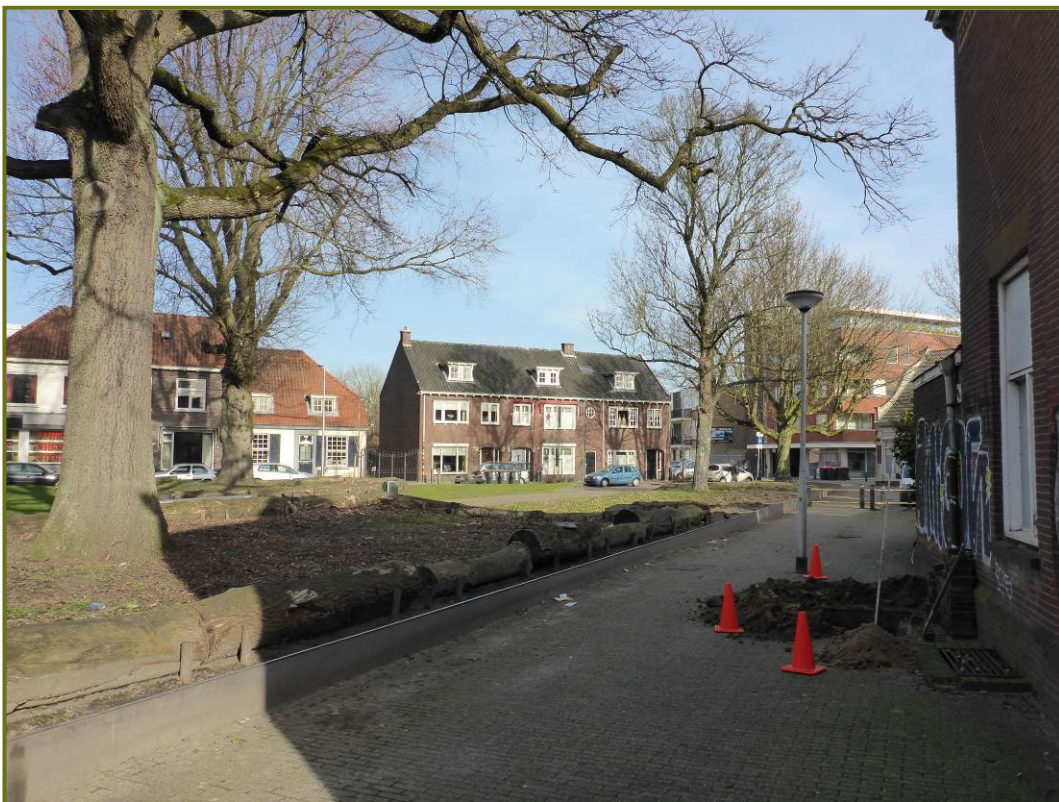
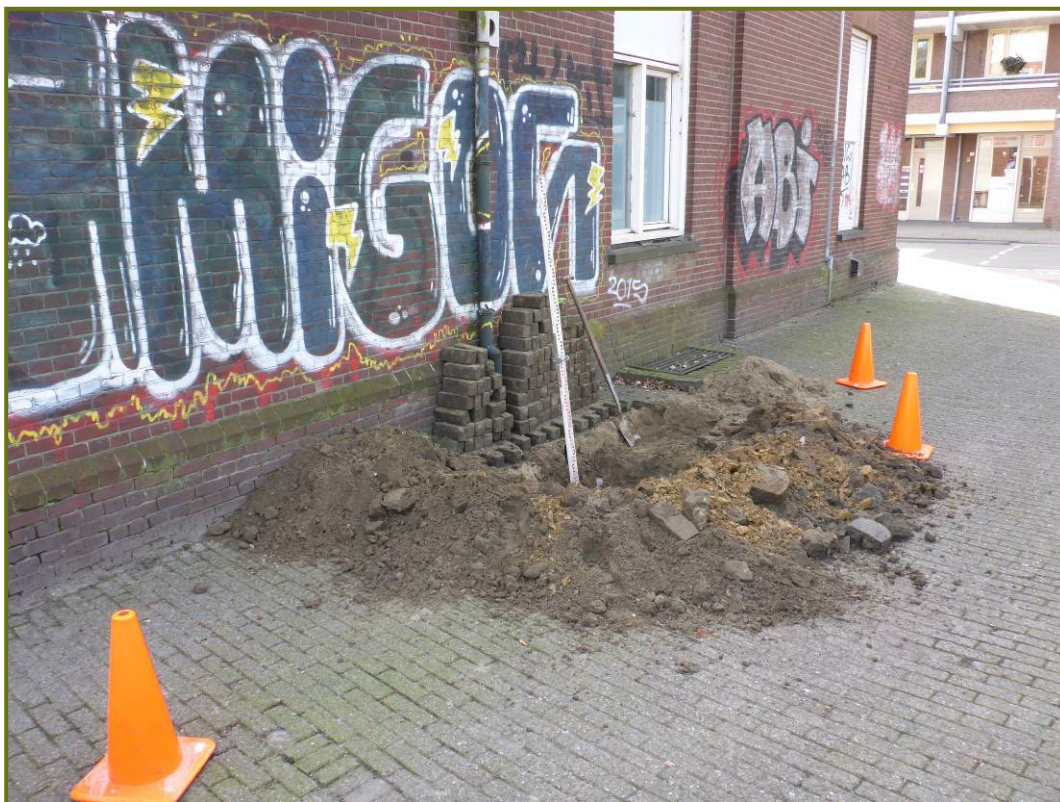
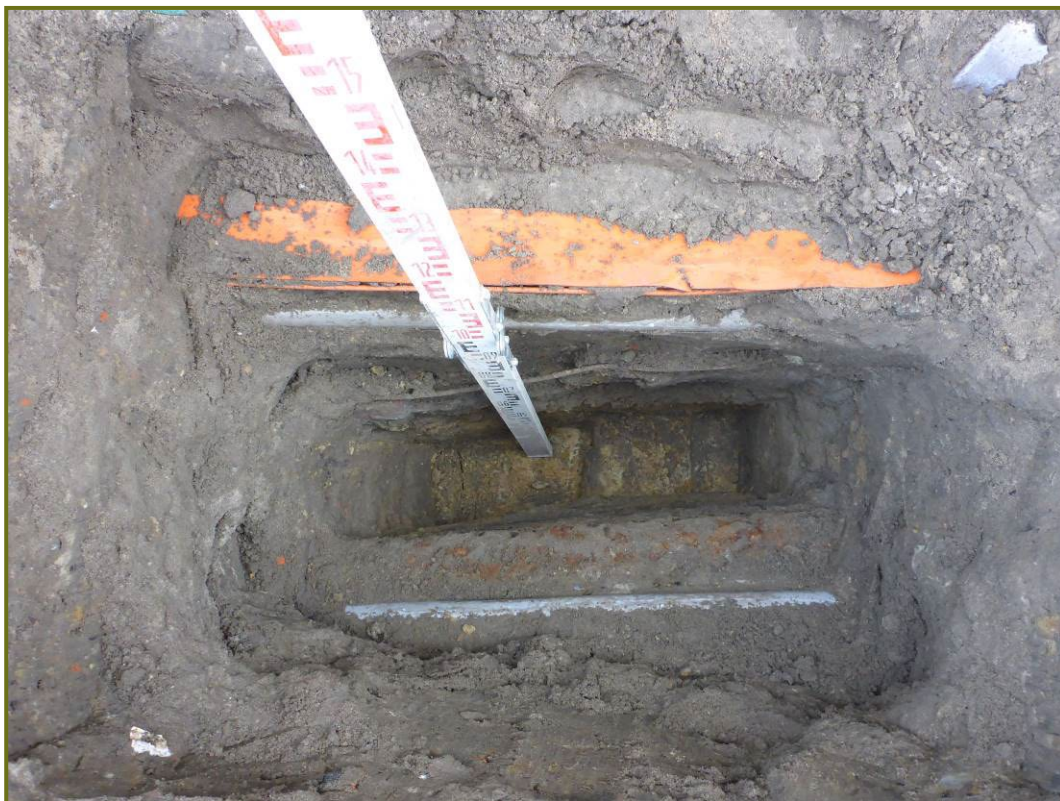
Afbeelding 10. Profielkuil 1

In de profielkuil is lichtbruin matig humeus zand aangetroffen tot 90 cm beneden maaiveld. Daaronder is een laag geel lemig zand aangetroffen. Vanaf 120 cm beneden maaiveld wordt wit kleiig zand aangetroffen. Deze laag is verhoogd verdicht.

In de profielkuil zijn geen wortels aangetroffen.

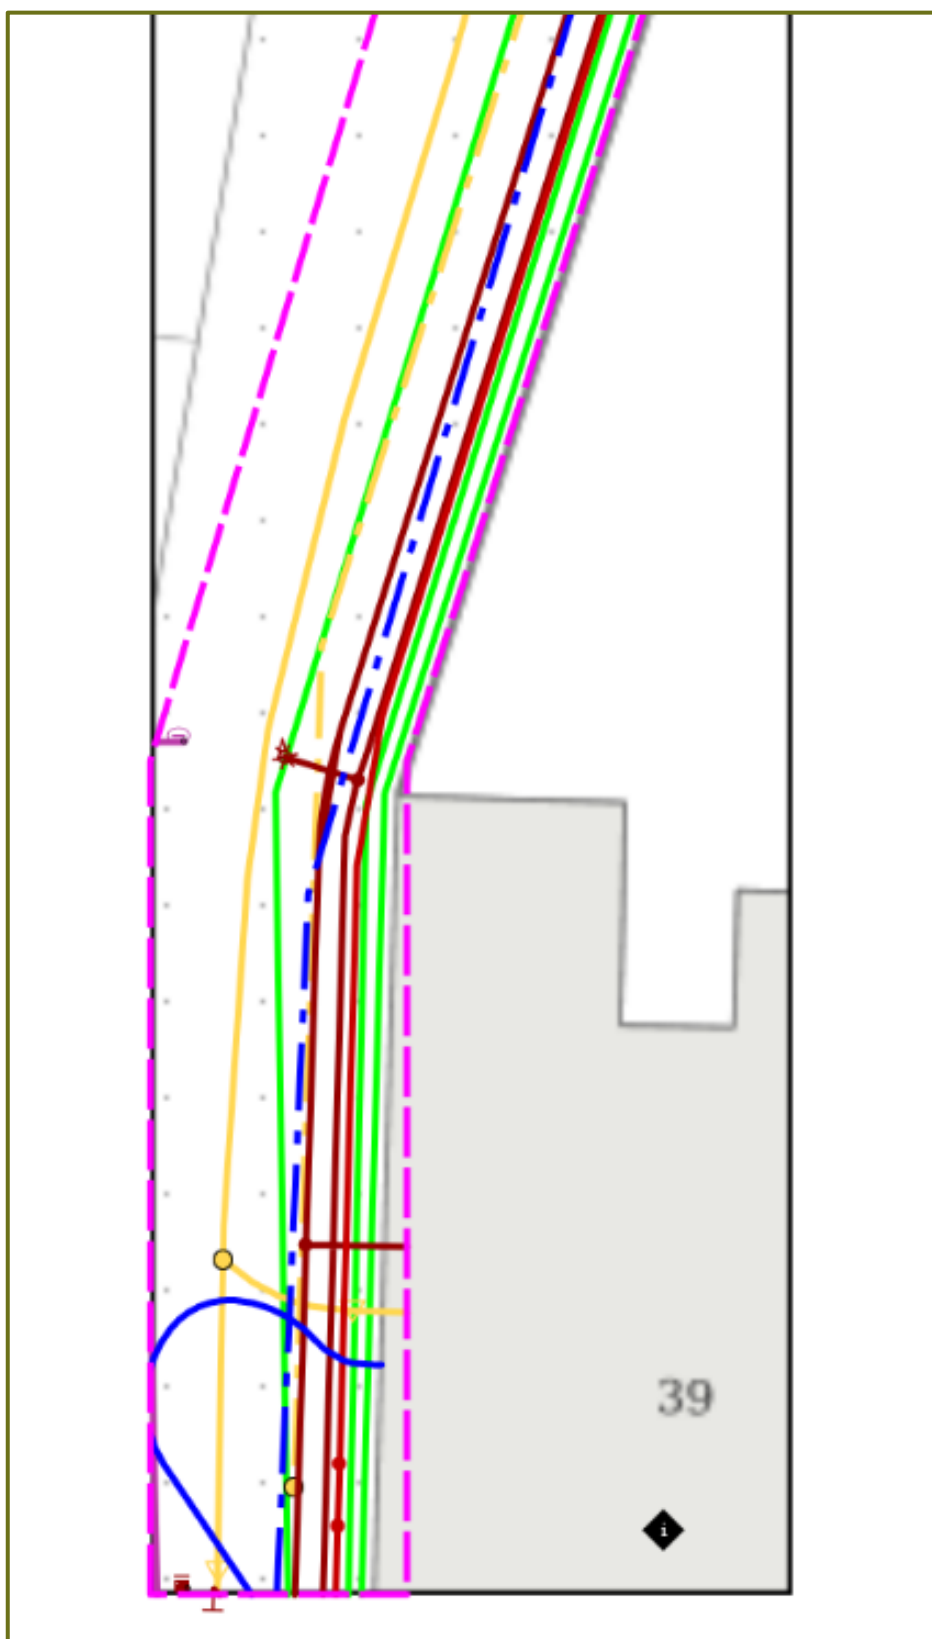
Afbeelding 13. Klicmelding

Voor de graafwerkzaamheden is een klicmelding gedaan, zie *afbeelding 13*. De oostelijke helft van het voetpad ligt vol met verschillende kabels en leidingen.

Op 75 cm uit de gevel en 50 cm diep liggen diverse glasvezelskabels en een grijze leiding. Op 110 cm uit de gevel en 80 cm diep ligt een grijze leiding en een roestige leiding.

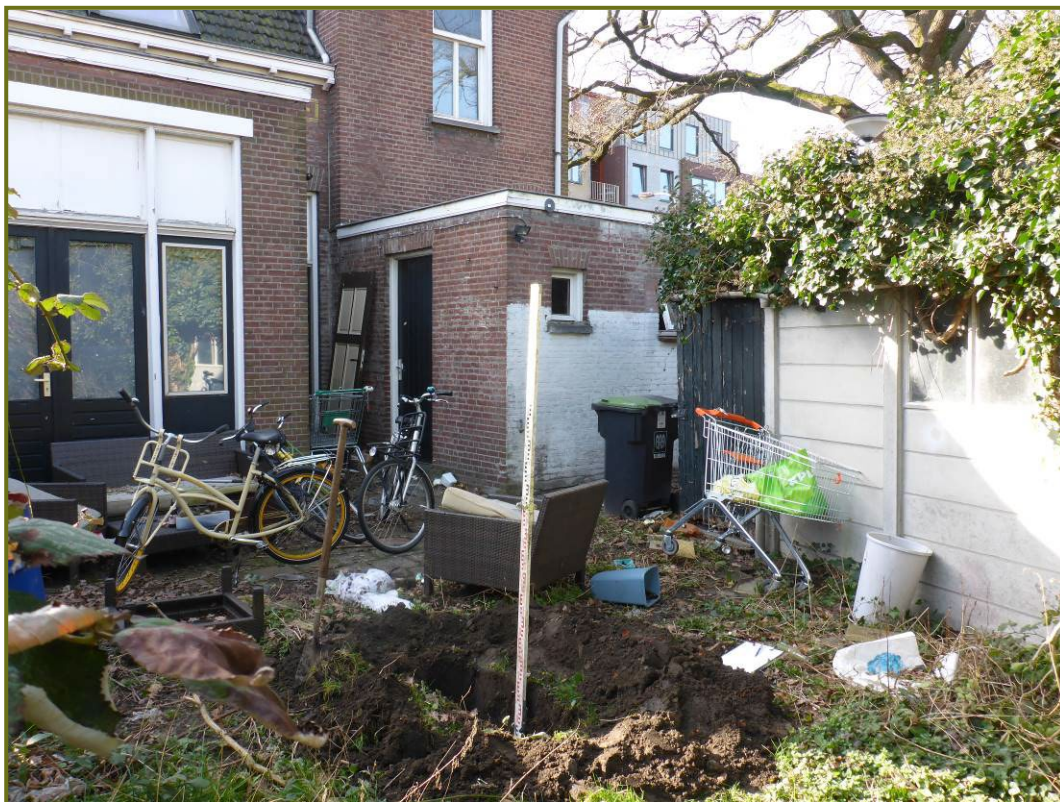
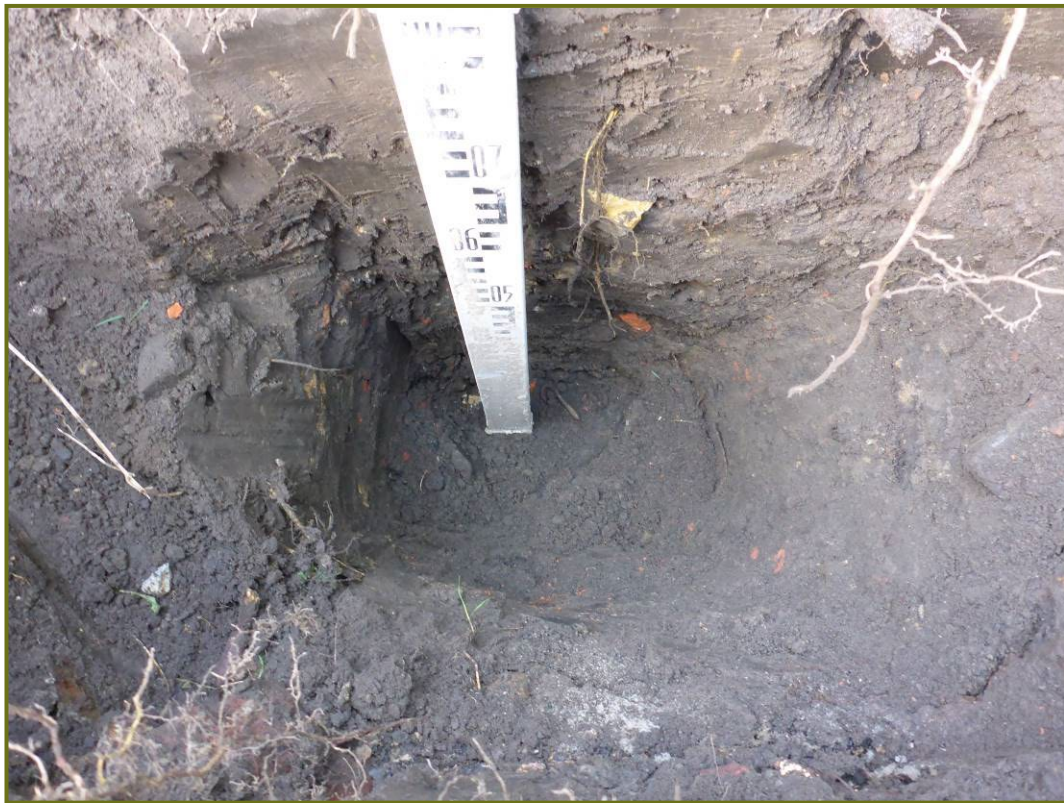
Afbeelding 14. Profielkuil 2

In de profielkuil is bruin humeus zand aangetroffen tot 120 cm beneden maaiveld. Daaronder is een laag ondoordringbaar puin aangetroffen.

In de profielkuil zijn geen wortels van de Zomereik aangetroffen, maar wel enkele wortels van de aanwezige struiken in de achtertuin.

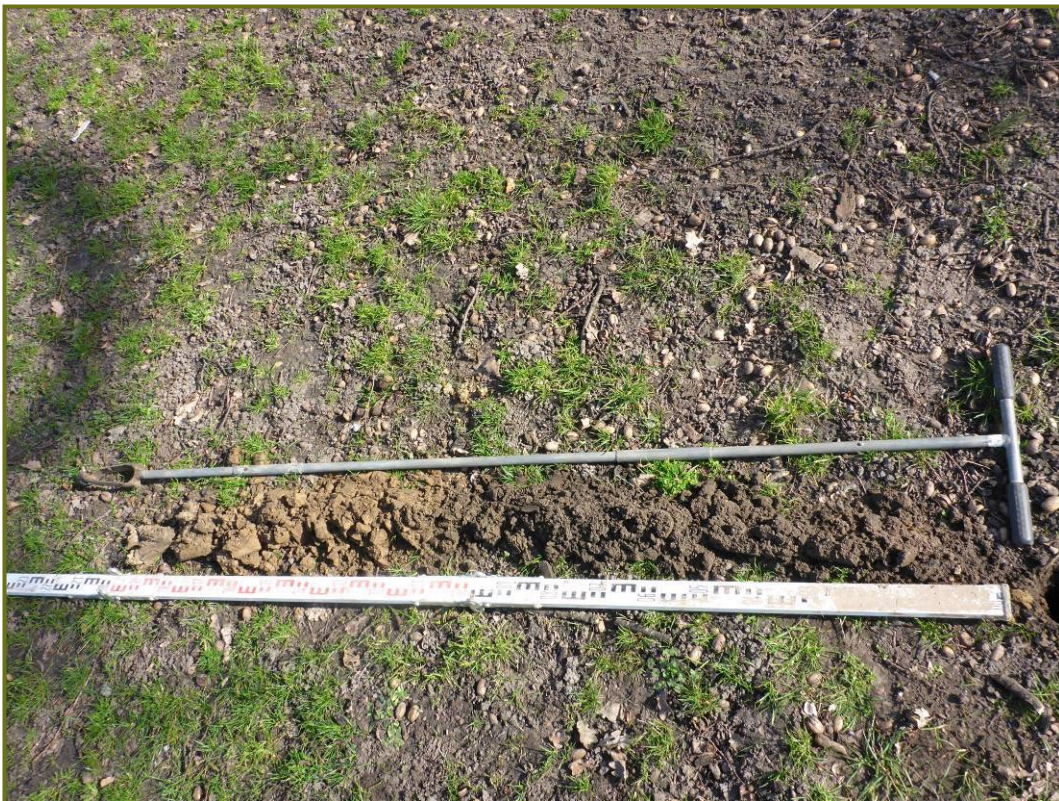
Afbeelding 16. Grondboring

Het bodemprofiel bestaat hier uit een laag bruin humeus zand tot 110 cm beneden maaiveld. Daaronder is een laag geel lemig zand aangetroffen tot 180 cm beneden maaiveld. Vervolgens is wit kleig zand aangetroffen tot 220 cm beneden maaiveld.

Verdeeld in het bodemprofiel zijn met name in de bovenste 120 cm fijne haarwortels aangetroffen. Een enkele haarwortel groeit dieper in het geel lemige zand.

Op 25 februari 2021 is tot 2,2 meter beneden maaiveld geen grondwater aangetroffen. De Zomereik maakt dus geen direct gebruik van het grondwater. De Zomereik zal een deel van het voorjaar gebruik maken van de capillaire zone. De Zomereik staat op een contactprofiel/hangwaterprofiel<sup>1</sup>.
