**Redengevende omschrijving met waardestelling**  
**Biezenmortelsestraat 8 te Biezenmortel**  
**Gemeente Tilburg**

Bezoekdatum : 21 juli 2021  
Auteur : Karlijn Kersten MA MSc  
Redactie : Ing. Anke Thijssen MA  
Rapportagedatum : 20 augustus 2021

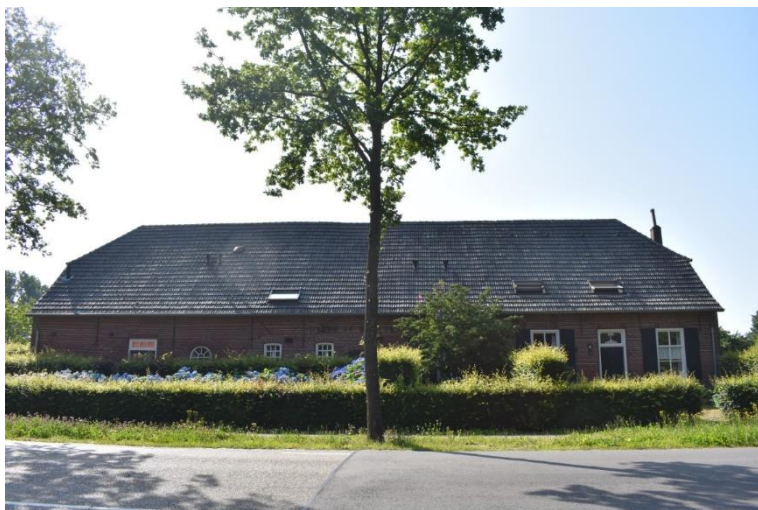
Het metselwerk van de voorgevel is gereinigd en opnieuw gevoegd met een cementvoeg. De voorgevel is voorzien van een gecementeerde plint. De gevel is verdeeld in een bedrijfsdeel aan de linkerzijde en een woondeel aan de rechterzijde. Van links naar rechts bevinden zich in het bedrijfsdeel een vernieuwde deur met drieruits bovenlicht onder anderhalfsteense strek, een vernieuwd halfrond houten stalvenster onder anderhalfsteense strek en met bakstenen raamdorpel, twee vernieuwde getoogde houten negenruits stalvensters onder strekken en met bakstenen raamdorpels, en een vernieuwde getoogde houten loopdeur onder

*Voorgevel.*

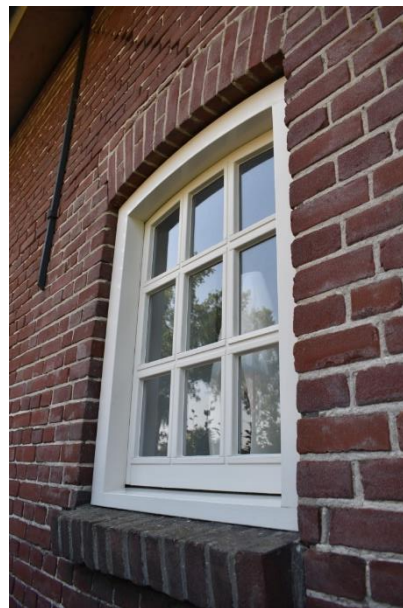
*Vernieuwd stalvenster.*

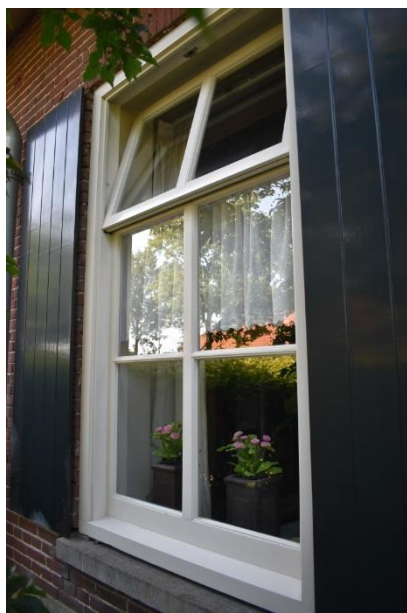
*Woonhuisvenster in bedrijfsgedeelte.*

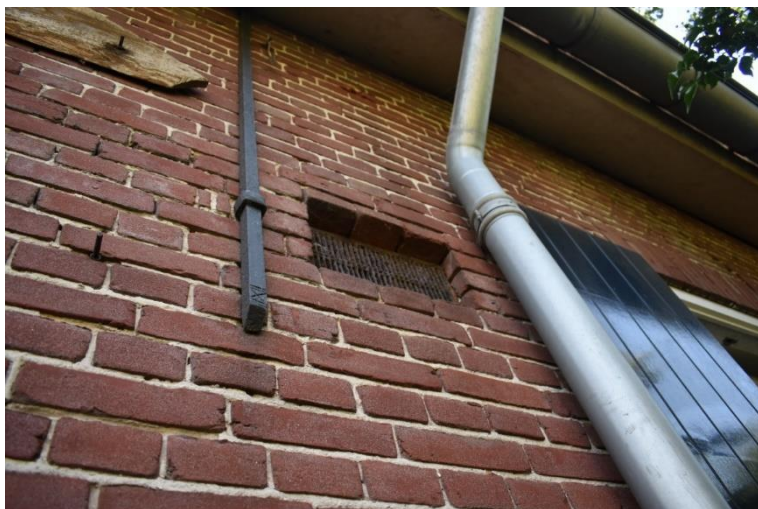
*Oorspronkelijk ventilatierooster.*

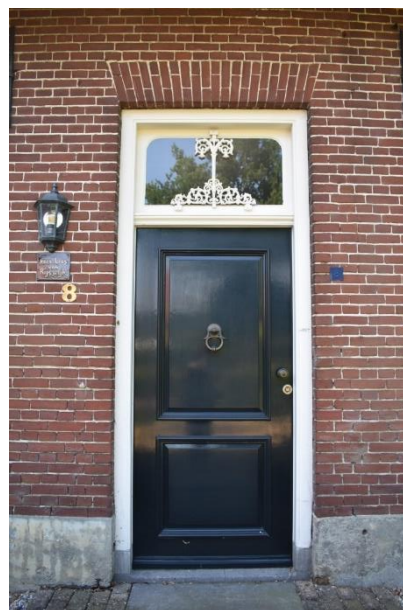
*Voordeur in oorspronkelijk kozijn.*

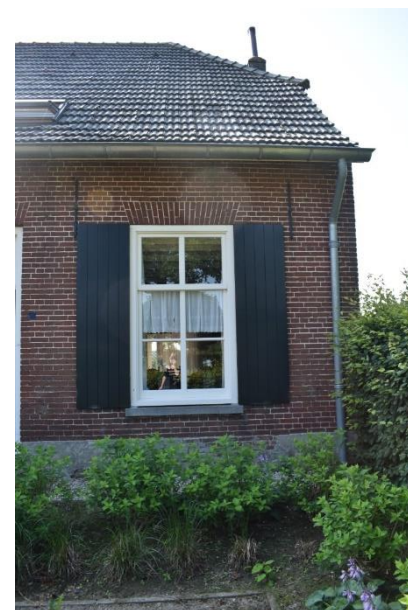
*Vernieuwd zesruitsvenster.*

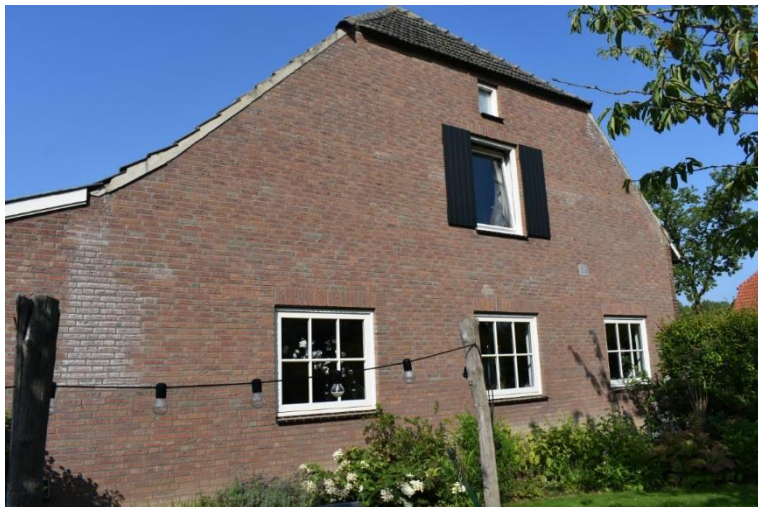
De linkerzijgevel is recent volledig opnieuw opgetrokken in machinale baksteen in vrij verband met een cementvoeg. De gevelopeningen verwijzen naar de gevelopeningen in de oorspronkelijke gevel en zijn allen angebracht onder rollaag en voorzien van keramieken raamdorpelstenen. Ter hoogte van de begane grond zijn drie houten zesruits vensters angebracht. Ter hoogte van de verdieping is als verwijzing naar het oorspronkelijke hooiluik een eenruits venster met houten schijnluiken angebracht. In de top van de gevel bevindt zich nog een klein eenruits venster.

*Opnieuw opgetrokken linkerzijgevel.*

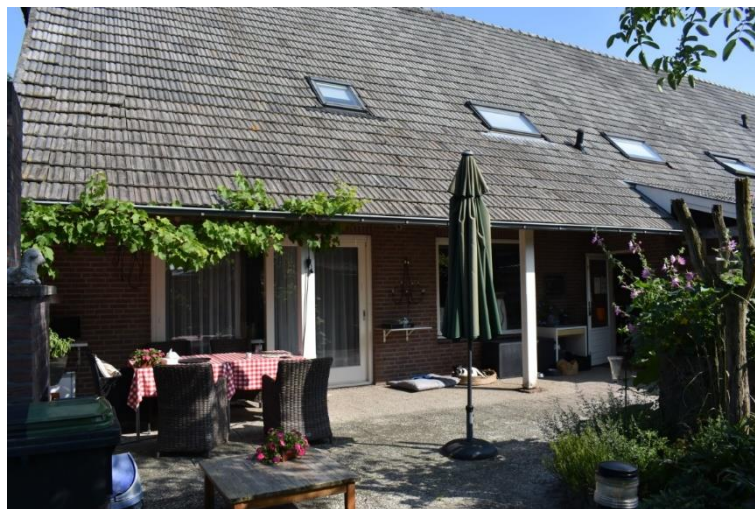
De achtergevel is bij de verbouwing in het vierde kwart van de twintigste eeuw volledig opnieuw opgetrokken in machinale baksteen in vrij verband met een cementvoeg. Bij het opnieuw optrekken van de gevel zijn ook alle

*Opnieuw opgetrokken achtergevel van het woongedeelte.*

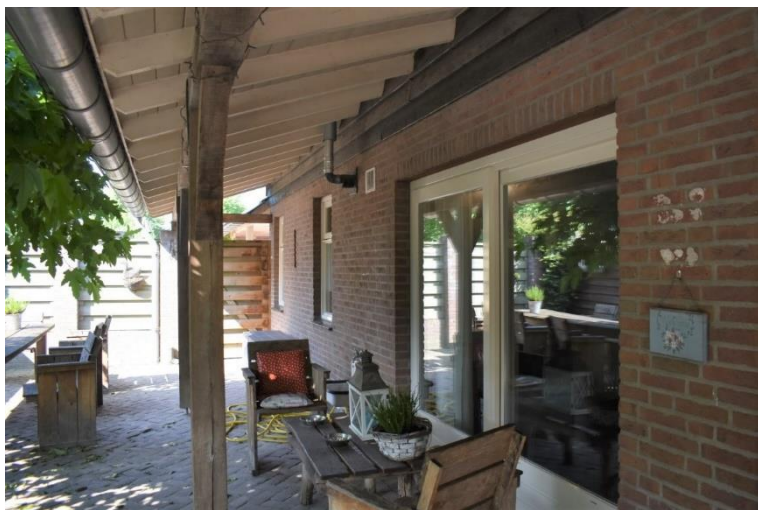
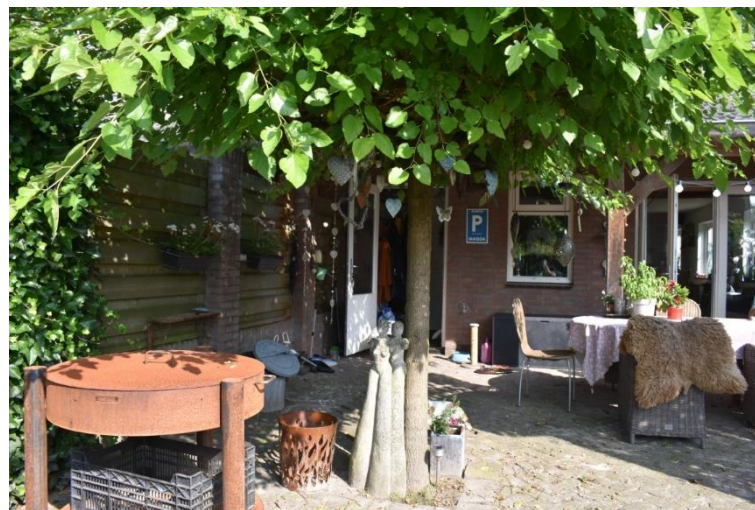
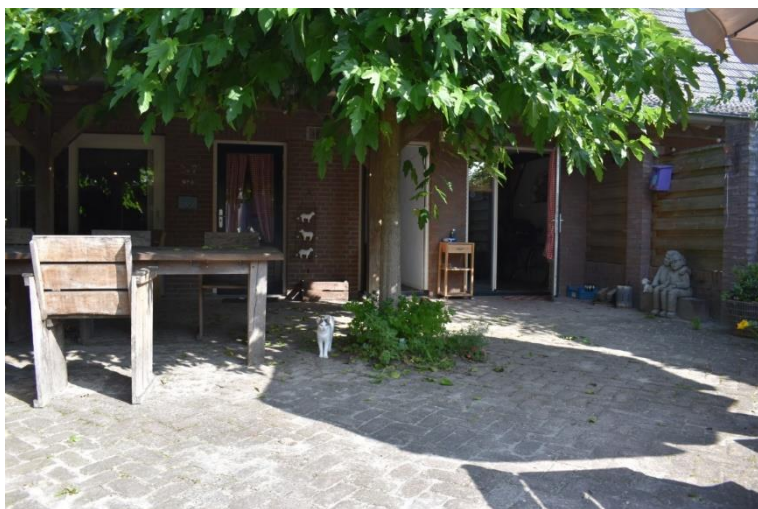
*Opnieuw opgetrokken achtergevel van het bedrijfsgebouwt.*

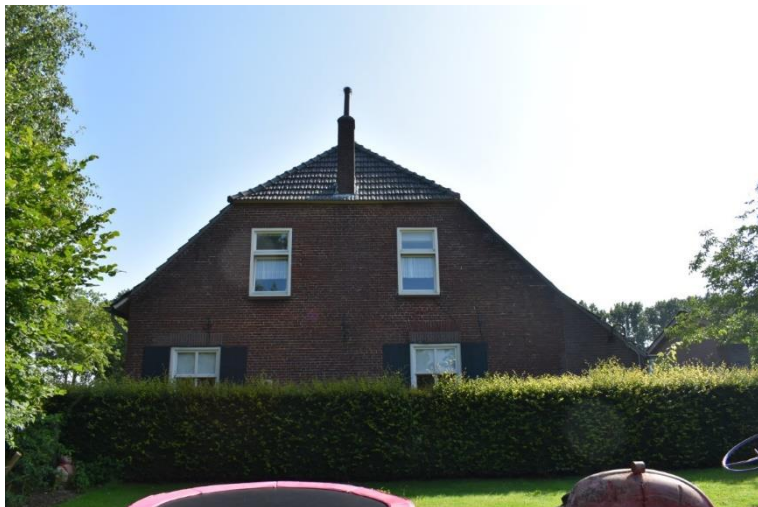
Het metselwerk van de rechterzijgevel is oorspronkelijk en plaatselijk opnieuw gevoegd met een cementvoeg. In de gevel zijn vijf muurankers aangebracht die de achterliggende constructie met het metselwerk verankeren. Links op de begane grond is in het derde kwart van de twintigste eeuw een venster aangebracht, dat later is vervangen door een smaller zesruits venster onder nieuwe anderhalfsteense strek en met keramieken raamdorpelstenen. Aan weerszijde van het venster zijn houten schijnluiken aangebracht die, aan de linkerzijde, het inboetwerk aan het zicht onttrekken. Rechts op de begane grond is het oorspronkelijke opkamervenster vervangen door hetzelfde zesruits venster als links in de gevel. Onder de oorspronkelijke anderhalfsteense strek is een tweede anderhalfsteense strek aangebracht. Het metselwerk uiterst rechts in de gevel is bij de verbouwing in de jaren '90, waarbij het bakhuis werd afgebroken, opnieuw opgetrokken

*Rechterzijgevel.*

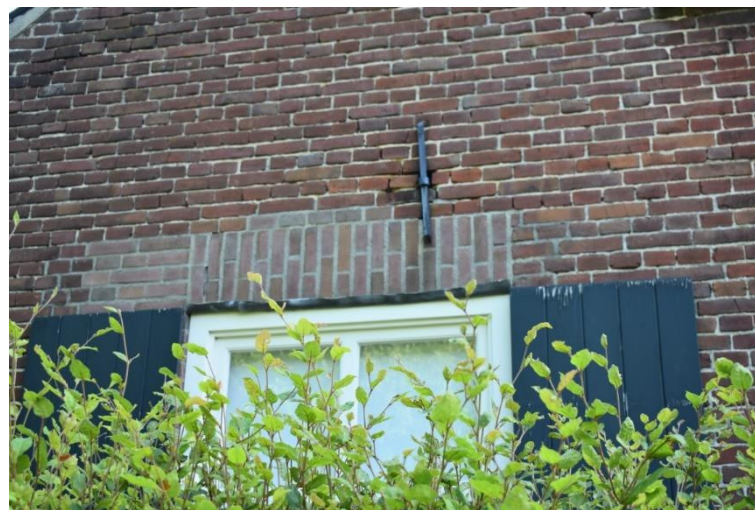
*Later aangebracht zesruitsvenster met nieuwe strek.*

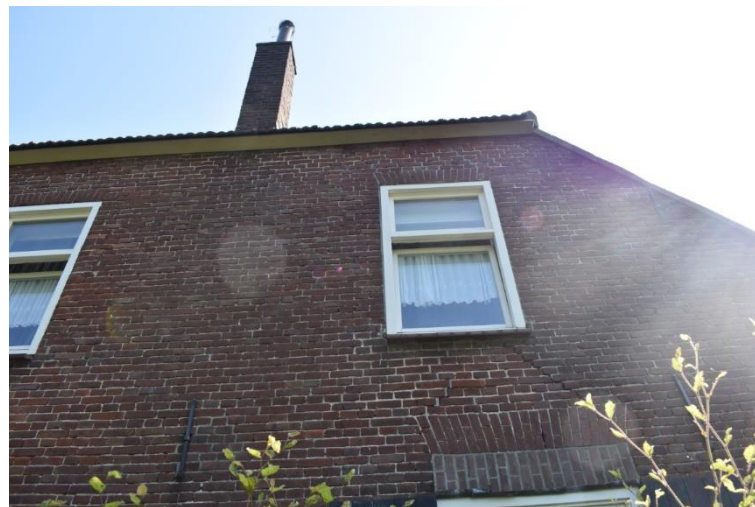
Ter hoogte van de verdieping zijn de oorspronkelijke zesruits schuifvenster vervangen door eenruits vensters met bovenlichten onder strekken en voorzien van keramieken raamdorpelstenen.

*Vernieuwde vensters op verdieping en 'dubbele' strek boven het rechter venster op de begane grond.*

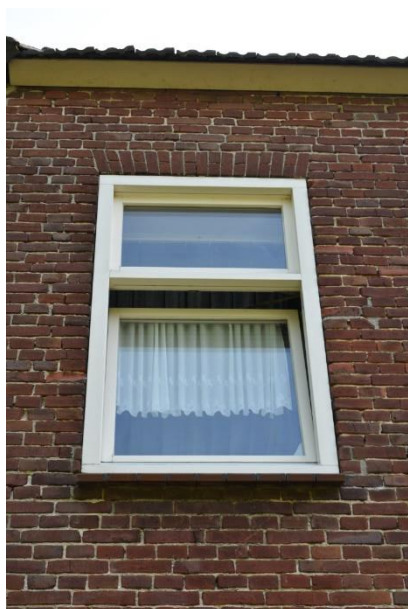
*Vernieuwd venster.*

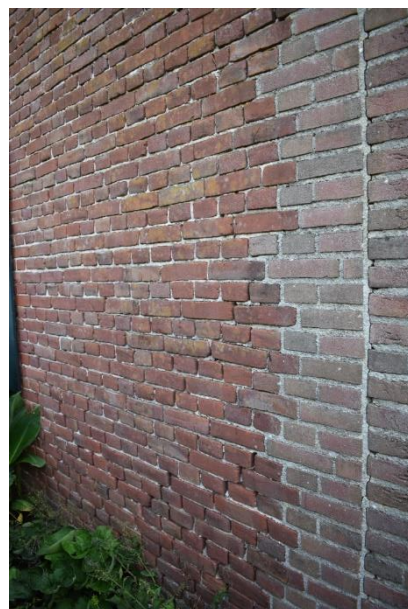
in machinale rode baksteen met een cementvoeg. Tussen het oorspronkelijke en het nieuwe metselwerk bevindt zich een verticale bouwnaad.

*Bouwnaad in de rechterzijgevel.*

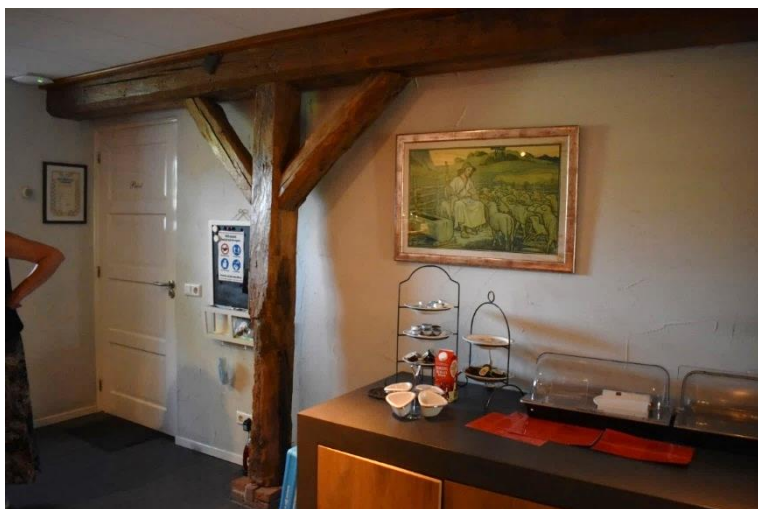
Het bedrijfsgedeelte van de boerderij is, naast het deel dat bij de woning is getrokken, verbouwd tot bed and breakfast en een tweede woning. In het bedrijfsgedeelte resteert nog één dekbalkgebint van de oorspronkelijke constructie. Het bestaat uit twee gebintstijlen die op gemetselde poeren staan en met deels vernieuwde schoren. Op de gebintstijlen ligt een dekbalk. Op het gebint zijn geen telmerken aangetroffen. Op de verdieping is de kapconstructie bestaande uit verbeterd Hollands spanten die na de brand in 1913 is aangebracht nog aanwezig. De spantonderdelen zijn met elkaar verbonden met ijzeren bouten en moeren. Over de spanten liggen vernieuwde gordingen en sporen. De overige afwerking van het bedrijfsgedeelte is van recente datum.

*Oorspronkelijk gebint in bedrijfsgedeelte.*
