# Boom effect analyse

**Smariuskade, Tilburg**

projectnummer 0420657.100  
concept revisie 00  
7 februari 2022

OC Smariuskade B.V.

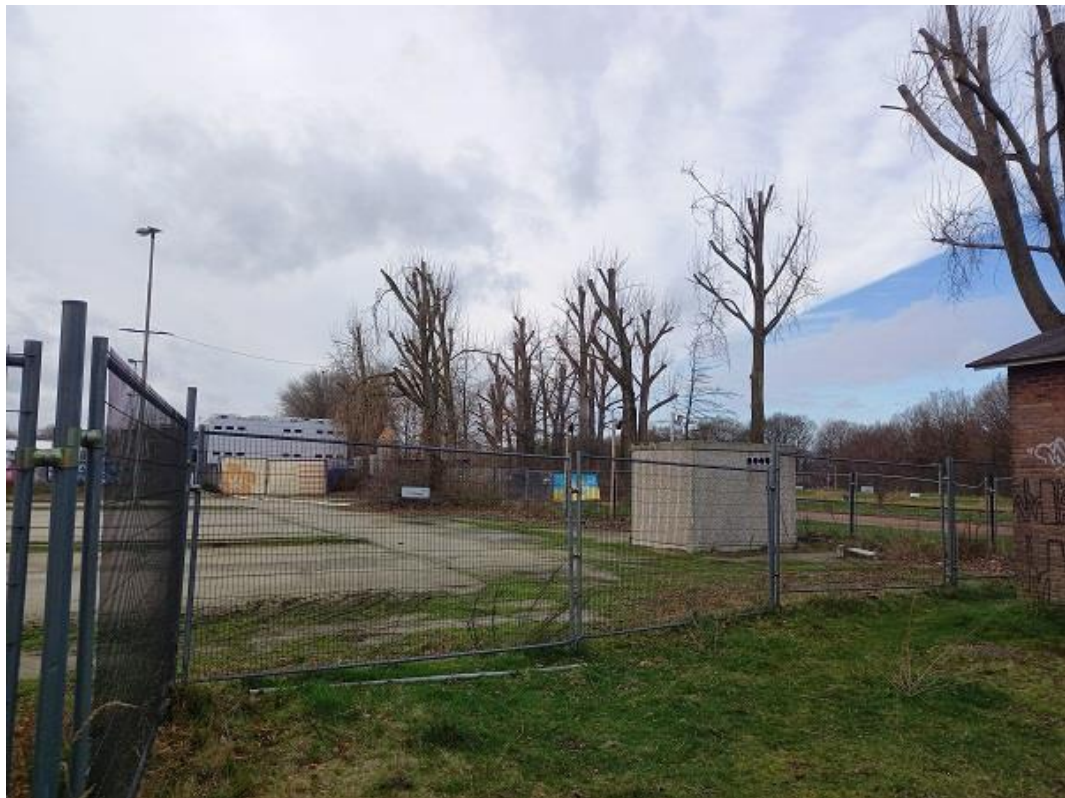
In totaal zijn binnen het onderzoeksgebied 174 bomen geïnventariseerd en gekeurd. De kwaliteit van de gekeurde bomen loopt sterk uiteen. Met uitzondering van de populieren is de conditie van de beoordeelde bomen over het algemeen als redelijk tot goed beoordeeld. Een aantal van de beoordeelde Canadese populieren is in het verleden gekandelaberd of geknot. Hierdoor zijn bij deze bomen zeer grote snoeiwonden ontstaan. Deze snoeiwonden zijn in de meeste gevallen gaan inrotten. Een aantal van deze bomen heeft de snoei ingreep niet of nauwelijks overleefd. Bij de Canadese populieren waarbij geen rigoureuze snoeimaatregelen hebben plaatsgevonden zijn in veel gevallen (zwaar) dood hout en/of breukgevaarlijke takken in de kroon waargenomen.

Figuur 3.6. Gekandelaberde Canadese populieren in deelgebied 1.

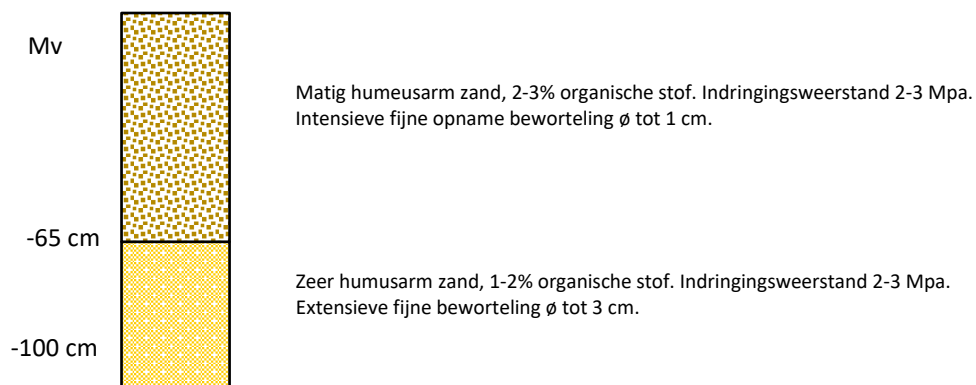
Figuur 3.7. Gemiddelde profielopbouw in deelgebied 1.

Om de ondergrondse groeiplaats in deelgebied 1 te beoordelen zijn vier profielsleuven gegraven en vier grondboringen uitgevoerd. De profielsleuven zijn bij de bomen met de nummers 21, 36, 66 en 94 uitgevoerd. De grondboring zijn verspreid binnen het deelgebied uitgevoerd. De profielsleuven en grondboringen in de groenstrook laten zien dat de bodemopbouw nagenoeg homogeen is en wordt hieronder weergegeven. De profielopbouw aan de rand van de groenstrook (in het extensief beheerde gras) was vergelijkbaar met de bodemopbouw in de groenstrook.

Tot 120 cm onder het maaiveld is geen grondwater aangetroffen (4-1-2022).

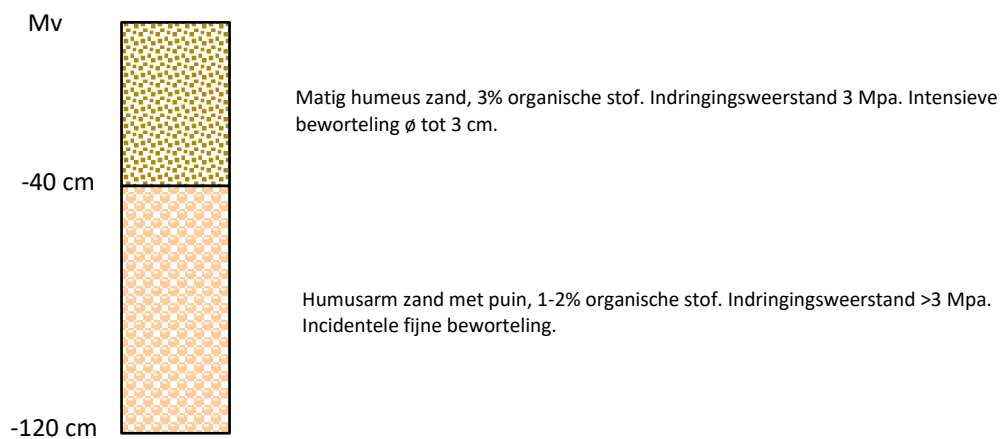
Figuur 3.8. Gemiddelde profielopbouw in het talud langs de Midden-Brabantweg.

Tot 120 cm onder het maaiveld is geen grondwater aangetroffen (4-1-2022).

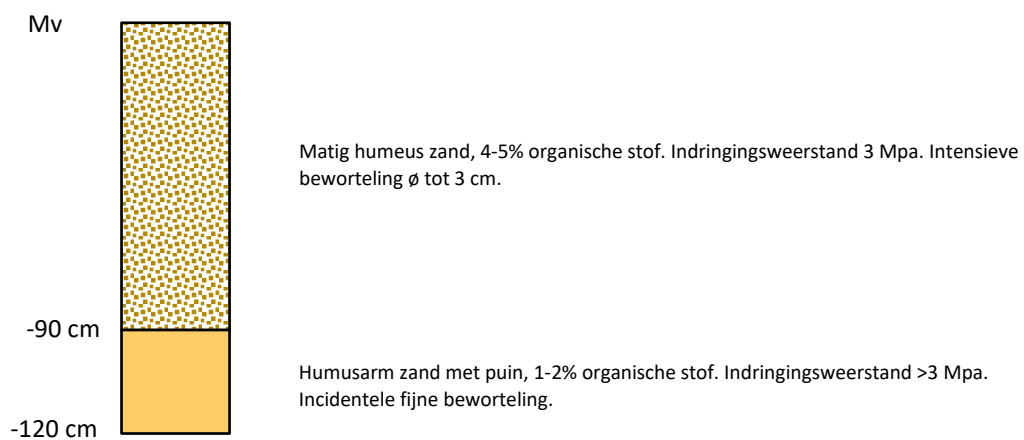
Figuur 3.9. Gemiddelde profielopbouw in het talud langs de grens van de te ontwikkelen locatie.

Tot 120 cm onder het maaiveld is geen grondwater aangetroffen (4-1-2022).

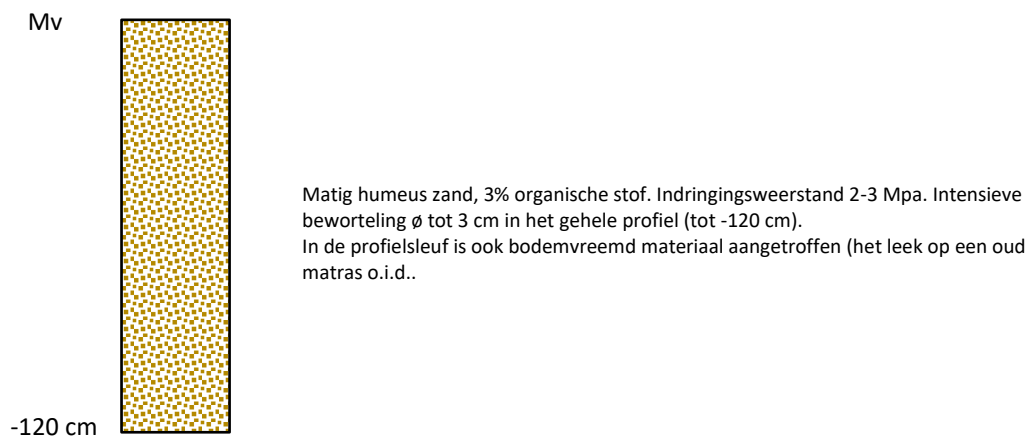
Figuur 3.10. Gemiddelde profielopbouw in het talud langs de grens van de te ontwikkelen locatie.

Tot 120 cm onder het maaiveld is geen grondwater aangetroffen (4-1-2022).

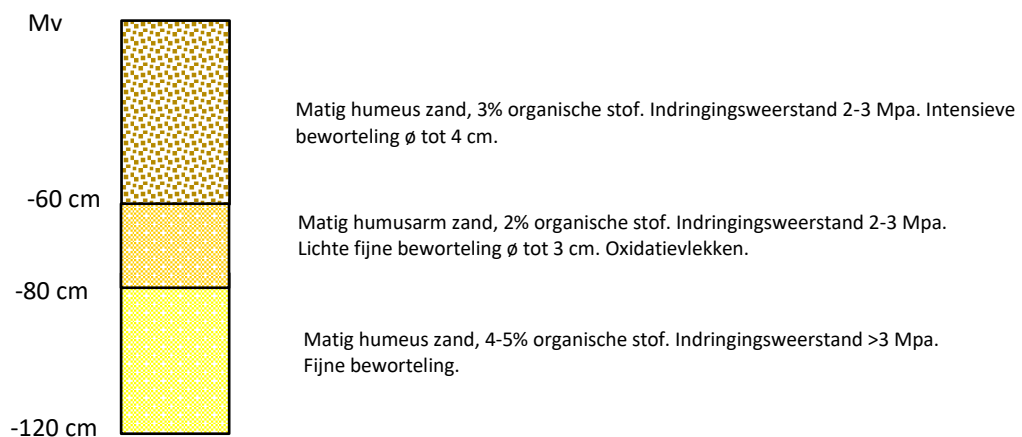
Figuur 3.11. Gemiddelde profielopbouw in deelgebied 4.

Uit de profielsleuven en de grondboringen blijkt dat de profielopbouw binnen dit deelgebied nagenoeg homogeen is en wordt hieronder weergegeven.

Tot 120 cm onder het maaiveld is geen grondwater aangetroffen (4-1-2022).

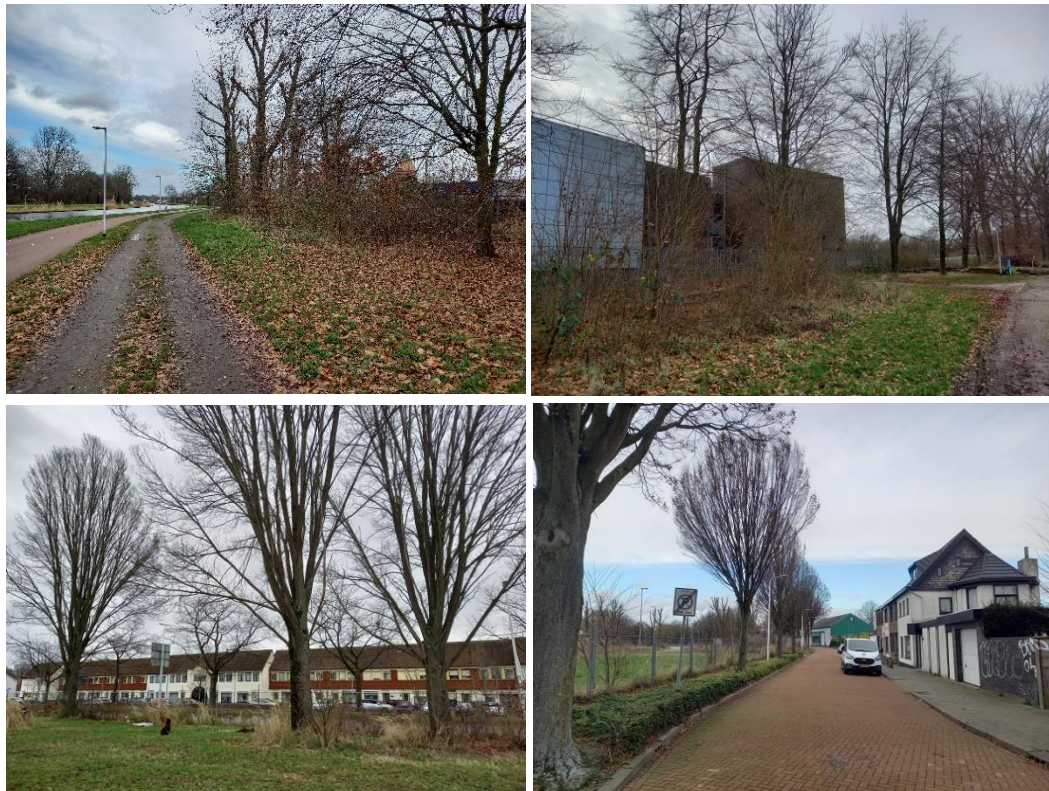
Figuur 4.0. Impressie van het projectgebied.

De toekomstverwachting van de meeste onderzochte bomen is in de huidige situatie als redelijk (10-15 jaar) tot goed (>15 jaar) beoordeeld. Een uitzondering hierop zijn de Canadese populieren. Vooral de rigoureuus gesnoeide populieren hebben een matige (5-10 jaar) of slechte (<5 jaar) toekomstverwachting. Ook is één dode populier geïnterpreteerd (boom 18).
