# Bomen Effect Analyse

**De Reeshof**  
*Tilburg*

### Bomen Effect Analyse, De Reeshof, Tilburg

**KENMERK** BD20133  
**STATUS** definitief  
**VERSIE** 2  
**DATUM** 14 september 2021

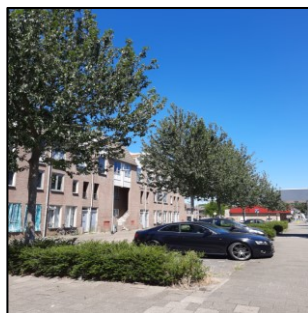
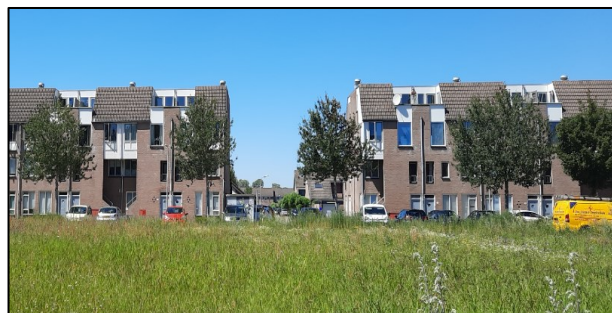
De iets verminderde conditie bij de rode esdoorns aan de Bergeijkstraat wordt veroorzaakt door de ondergrondse situatie van deze bomen. Deze bomen staan in verharding en kunnen zich hierdoor mogelijk onvoldoende ontwikkelen door een gebrek aan vocht en voeding. Door de ondergrondse groeiruimte bij deze bomen te vergroten heeft de boom de beschikking over meer vocht en voeding. Door een groeiplaatsverbetering, waarbij het doorwortelbaar volume wordt vergroot, kan de conditie en toekomstverwachting bij deze bomen sterk worden verbeterd. De esdoorns hebben een toekomstverwachting van meer dan 15 jaar. Deze bomen die niet worden behouden in het ontwerp kunnen gezien de jonge leeftijd mogelijk worden verplant binnen het projectgebied of daarbuiten.

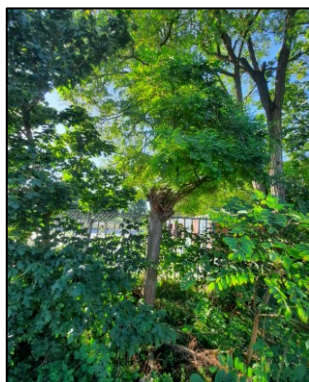
L Afbeelding 11.  
Boom 10

Bij meerdere bomen die staan aangegeven in het ontwerp als behouden zijn knelpunten aangetroffen op gebied van conditie en gebreken. Bij zowel boom 10 en 12, twee geknotte *Robinias* zijn op de stam een scheur en bast sterfte aangetroffen. Daarnaast zijn beide stammen vanaf de kroon hol vanbinnen. Bij de baststerfte zijn insectengaten aangetroffen. Boom 10 heeft een verslechterde conditie waarbij 2/3 van de kroon van de knot Robinia is afgestorven. Boom 12 heeft een volle kroon. Op de stam van boom 13, *Acer campestre*, zijn verschillende scheuren aangetroffen, de scheuren gaat door op de takken in de kroon. Op de stam van boom 14, *Acer campestre*, is een oppervlakkige wond aangetroffen die loopt vanaf net boven het maaiveld door tot einde van de kroon. Op de stamvoet zit een oppervlakkige wond. De kroon is ijl met daarin dode twijgen. Boom 23, *Fagus sylvatica*, vertoont verdroging van het blad en heeft meerdere kleine oppervlakkige wonden. Boom 24, *Quercus robur*, vertoont bladverdroging, in de gesteltak zit een grote scheur en op de stam zijn meerdere oppervlakkige worden aangetroffen. Boom 26, *Acer negundo*, vertoont bladverdroging, een ijle kroon, klein blad en dode takken. Boom 28, *Acer pseudoplatanus*, vertoont bladverdroging, scheur in gesteltak, lichtdood hout en is meerstammig vanaf twee meter hoogte. Boom 30, *Sorbus aucuparia*, vertoont bladverdroging, licht dood hout en heeft een holte in gesteltak.

| Boomnummer | Boonsoort | Standplaats | Boomhoogteklasse | Kroon diameter | Stamdiameter | Conditie_BTL | Gebre_k_1 | Gebre_k_2 | Gebre_k_3 | Maatregelen | Toekomst_voor | Behoud_mogelijk | Toekomst_na | Verplantbaar | Opmerking |
|---|---|---|---|---|---|---|---|---|---|---|---|---|---|---|---|
| 10 | Robinia pseudoacacia 'CV' | Ruw gras | < 6 meter | 4 | 4 | Sterk verminderd | Insectaantasting | Afgestorven bast stam | Houtscheur | | 5 tot 10 jaar | Nee | | Nee | knot, 2/3 geen kroon; hol van binnen; scheur tot 2 meter hoogte |

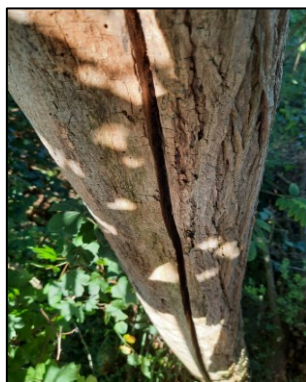
M Afbeelding 12.  
Stamscheur

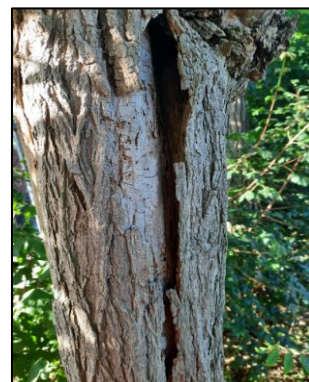
R Afbeelding 13.  
Baststerfte en insecten  
aantasting

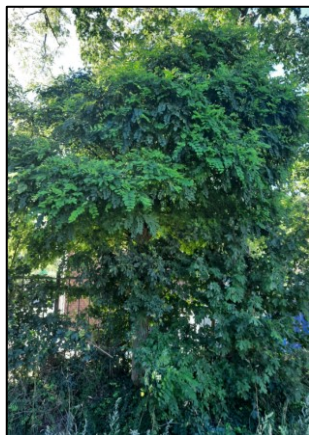
**L Afbeelding 14.**  
**Boom 12**

| Boomnummer | Boonsoort | Standplaats | Boomhoogteklasse | Kroon diameter | Stamdiameter | Conditie_BTL | Gebre_k_1 | Gebre_k_2 | Gebre_k_3 | Maatregelen | Toekomst_voor | Behoud_mogelijk | Toekomst_na | Verplantbaar | Opmerking |
|---|---|---|---|---|---|---|---|---|---|---|---|---|---|---|---|
| 12 | Robinia pseudoacacia 'CV' | Ruw gras | < 6 meter | 4 | 20 | Goed | Insectaantasting | Afgestorven bast stam | Houtscheur | | 5 tot 10 jaar | Nee | | Bepe | ; hol van binnen; scheur tot 2 meter hoogte |

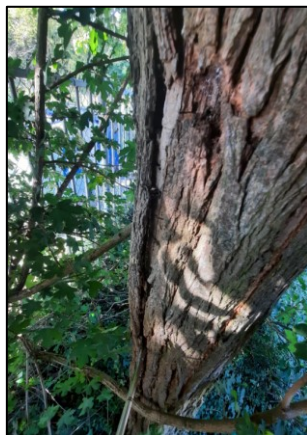
**M Afbeelding 15.**  
**Stamscheur**

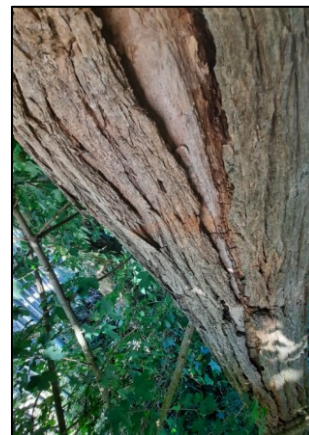
**R Afbeelding 16.**  
**Baststerfte en insecten  
aantasting**

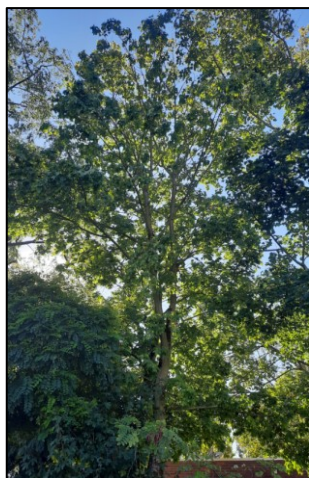
**L Afbeelding 17.**  
**Boom 13**

| Boomnummer | Boonsoort | Standplaats | Boomhoogteklasse | Kroon diameter | Stamdiameter | Conditie_BTL | Gebre_k_1 | Gebre_k_2 | Gebre_k_3 | Maatregelen | Toekomst_voor | Behoud_mogelijk | Toekomst_na | Verplantbaar | Opmerking |
|---|---|---|---|---|---|---|---|---|---|---|---|---|---|---|---|
| 13 | Acer campestre 'CV' | Verharding | 9 - 12 meter | 7 | 30 | Iets verminderd | Houtscheur | | | | > 15 jaar | Ja | > 15 jaar | Beperkt | |

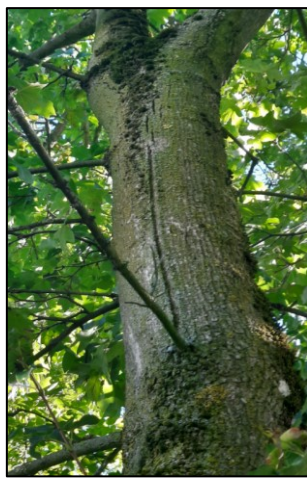
**M Afbeelding 18.**  
**Bastscheur stam**

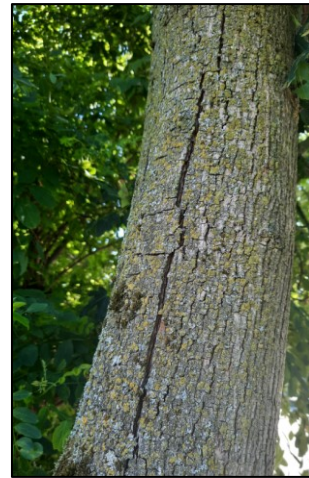
**R Afbeelding 19.**  
**Stamscheur stam**

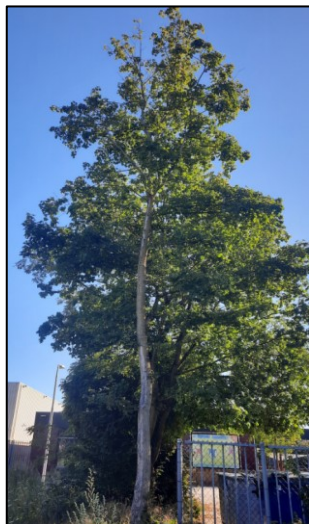
**L Afbeelding 20.**  
**Boom 14**

| Boomnummer | Boonsoort | Standplaats | Boomhoogteklasse | Kroon diameter | Stamdiameter | Conditie_BTL | Gebre_k_1 | Gebre_k_2 | Gebre_k_3 | Maatregelen | Toekomst_voor | Behoud_mogelijk | Toekomst_na | Verplantbaar | Opmerking |
|---|---|---|---|---|---|---|---|---|---|---|---|---|---|---|---|
| 14 | Acer campestre 'CV' | Verharding | 9 - 12 meter | 7 | 58 | Sterk verminderd | Houtscheur | Oppervlakkige wond | | | 10 tot 15 jaar | Nee | | Nee | wond maaiveld tot 10 meter hoogte ; top slecht |

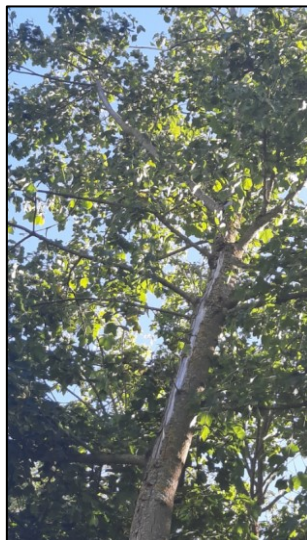
**M Afbeelding 21.**  
**Baststerfte gehele lengte  
boom**

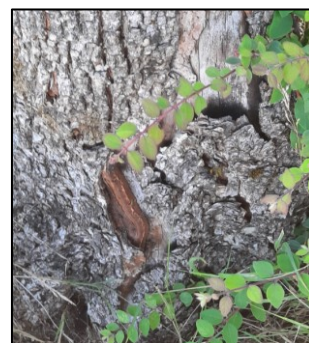
**R Afbeelding 22.**  
**Oppervlakkige wond  
stamvoet**

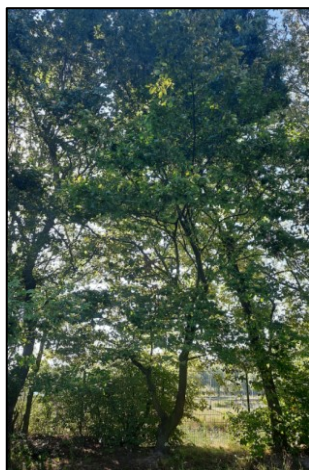
**Boom 24**

| Boomnummer | Boonsoort | Standplaats | Boomhoogteklasse | Kroon diameter | Stamdiameter | Conditie_BTL | Gebre_k_1 | Gebre_k_2 | Gebre_k_3 | Maatregelen | Toekomst_voor | Behoud_mogelijk | Toekomst_na | Verplantbaar | Opmerking |
|---|---|---|---|---|---|---|---|---|---|---|---|---|---|---|---|
| 24 | Quercus robur | Ruw gras | 12 - 15 meter | 7 | 40 | Iets verminderd | Oppervlakkige wond | Scheur in gesteltak | | | > 15 jaar | Ja | > 15 jaar | Bepe | blad toont verdroging; meerdere oppervlakkige wonden |

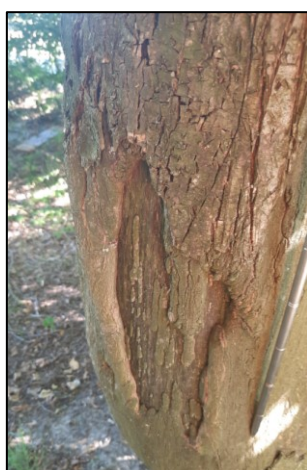
**Oppervlakkige wond stam**

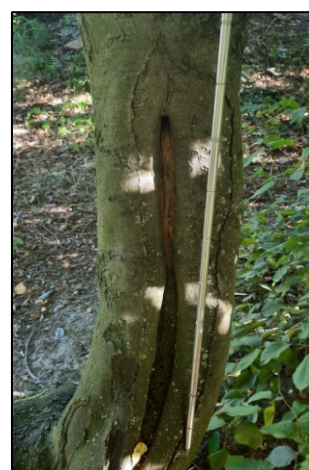
**Lange wond stam**

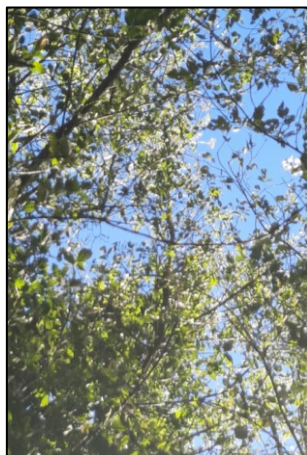
**Kroon met matige  
bladbezetting en droog blad**

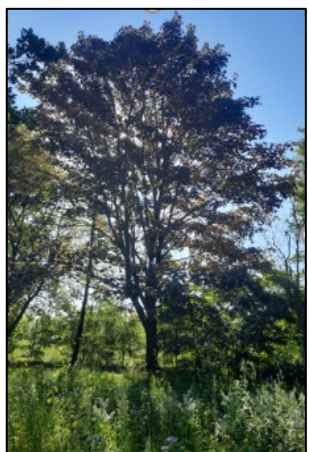
**Boom 28**

| Boomnummer | Boonsoort | Standplaats | Boomhoogteklasse | Kroon diameter | Stamdiameter | Conditie_BTL | Gebre_k_1 | Gebre_k_2 | Gebre_k_3 | Maatregelen | Toekomst_voor | Behoud_mogelijk | Toekomst_na | Verplantbaar | Opmerking |
|---|---|---|---|---|---|---|---|---|---|---|---|---|---|---|---|
| 28 | Acer pseudoplatanus 'CV' | Ruw gras | 12 - 15 meter | 14 | 50 | Iets verminderd | Licht dood hout | Scheur in gesteltak | | | > 15 jaar | Ja | > 15 jaar | Bepe | verdroging blad; tak hoogte 2 m dan 4 stammen |

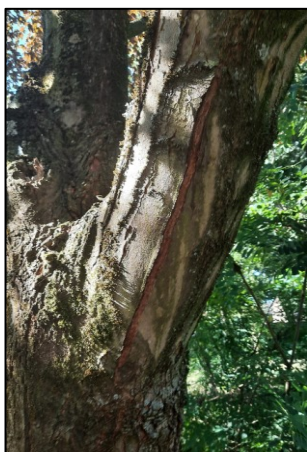
**Bastscheur stam**

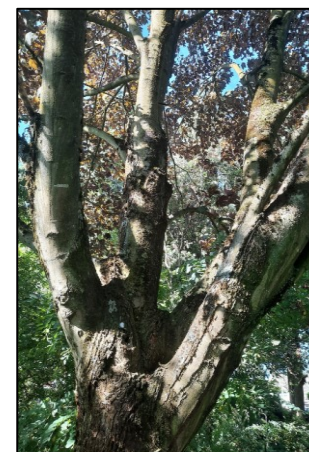
**Vanaf 2 meter 4 stammig**

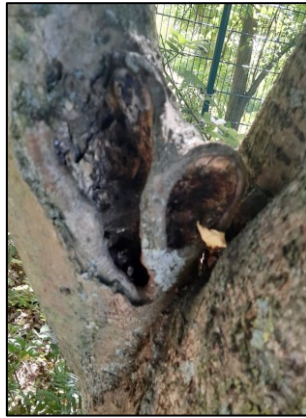
**Boom 30, inrotting gesteltak**

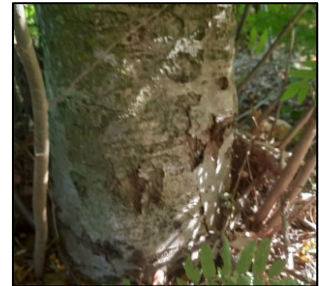
**Oppervlakkige wonden  
stam Boom 30**

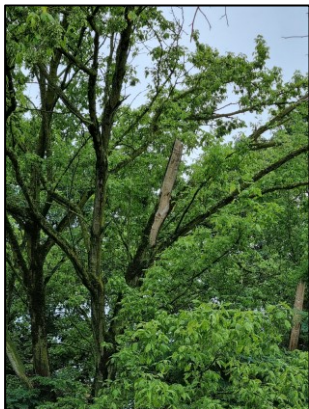
**Uitgebroken gesteltak  
Boom 33**

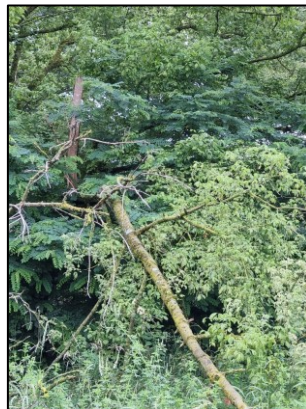
**Uitgebroken gesteltak  
Boom 34**

| Boomnummer | Boonsoort | Standplaats | Boomhoogteklasse | Kroon diameter | Stamdiameter | Conditie_BTL | Gebre_k_1 | Gebre_k_2 | Gebre_k_3 | Maatregelen | Toekomst_voor | Behoud_mogelijk | Toekomst_na | Verplantbaar | Opmerking |
|---|---|---|---|---|---|---|---|---|---|---|---|---|---|---|---|
| 34 | Acer negundo | Ruw gras | 9 - 12 meter | 8 | 45 | Sterk verminderd | | | | | 5 tot 10 jaar | Nee | | Nee | verdroging blad, tak uitscheur kroon ijl |

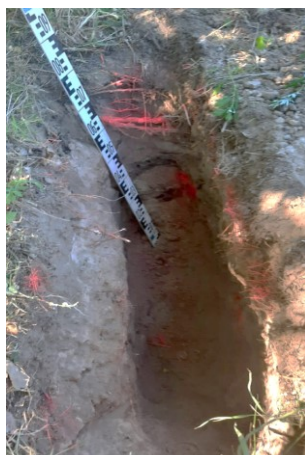
Oppervlakkige beworteling tot 1cm

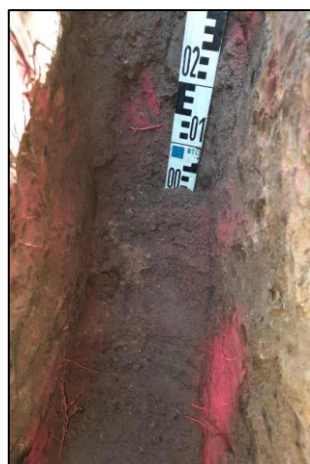
L Afbeelding 44.  
Oppervlakkige beworteling tot 0.5 cm Ø
