**Rapport**  
**Bomen Effect Analyse**  
**Reeshofdijk - Tilburg**

Kenmerk : 03P2104090  
Datum rapport : 23 mei 2023  
Opgesteld door : Guido Maas BSc  
Gezien door : Marco Gerrits BSc

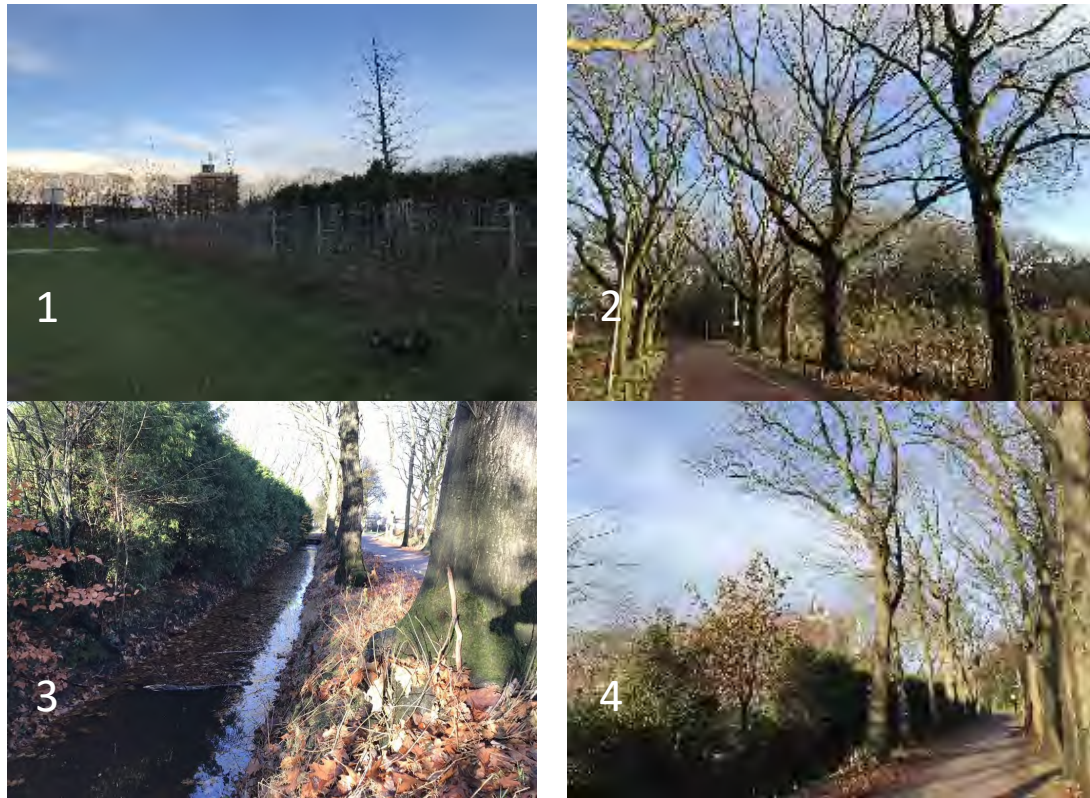
**Figuur 3** Impressies plangebied. **1)** westgrens met jonge aanplant haagbeuk en valse acacia **2)** noordgrens met oude Amerikaanse eiken waar tussen de bomen rij en plangebied de brede sloot te zien is, deze sloot stond droog ten tijde van het bezoek **3)** sloot langs oostelijke grens plangebied met aan het einde een stuw. Deze sloot is normaliter zeer waarschijnlijk droogvallend (veldbezoek was na zeer natte periode) **4)** oostgrens, halverwege laan Amerikaanse eiken, onderstandigheid is hier goed te zien. Tevens is de brede sloot tussen de rij en het plangebied te zien.

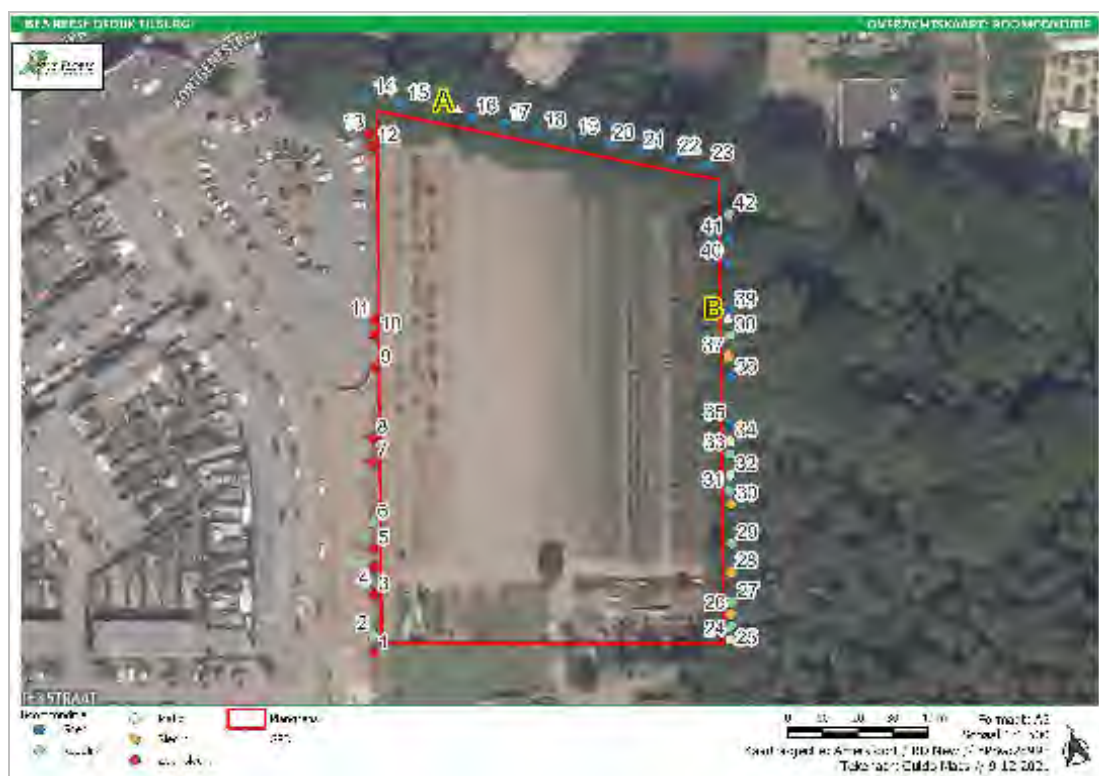
De resterende bomen, waaronder alle bomen aan de noordkant, zijn in goede conditie. Bij meerdere bomen (ook bomen in goede conditie) zijn echter snoeimaatregelen nodig of is er een gebrek geconstateerd dat nader onderzoek vergt. Aanbevolen wordt deze beheers- en onderzoeksmaatregelen voor aanvang van het werk te laten uitvoeren. Zie Bijlage 1 voor een overzicht van de te nemen maatregelen per boom. Zie ook Figuur 4 voor een themakaart met boomcondities.

**Figuur 4** Locaties ondergronds onderzoek en boomconditie.

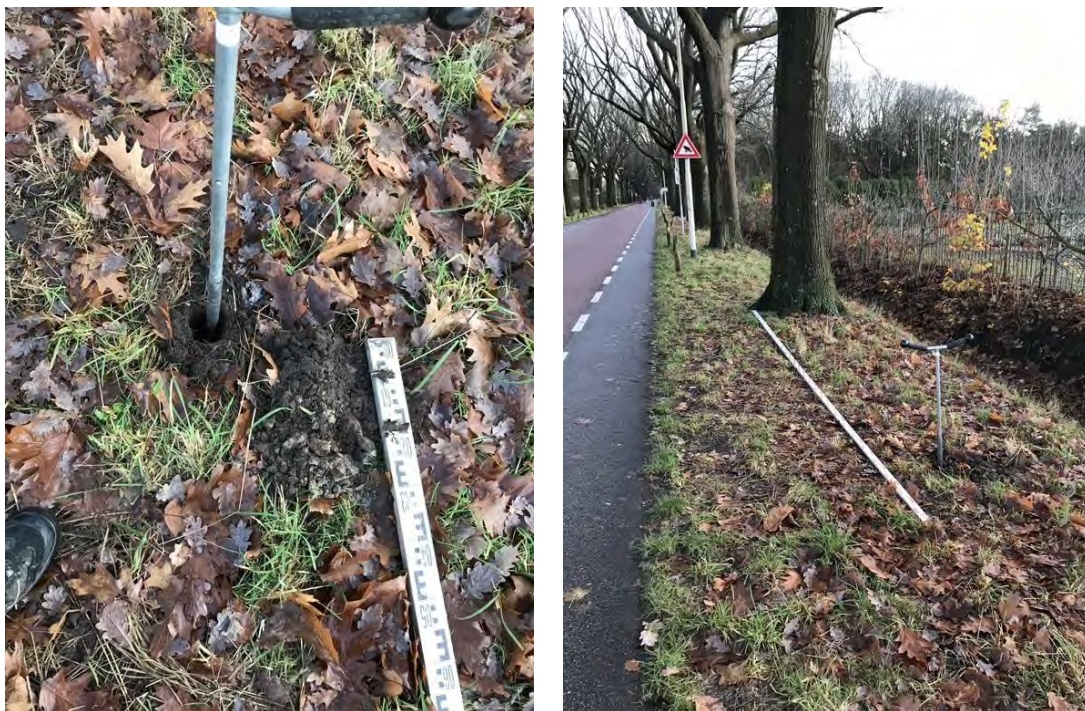
De boring bij locatie A is uitgevoerd op een afstand van 5,0 meter vanaf het hart van de stamvoet van de Amerikaanse eik met boomnummer 16 (Figuur 6). Hierbij is in de eerste 30 cm -mv intensieve opnamebeworteling aangetroffen. Op 30 cm -mv is een ondoordringbare wortel aangetroffen, waarschijnlijk een stabiliteitswortel. De oppervlakkige beworteling op deze afstand van de boom duidt erop dat de bomen in een hangwaterprofiel staan, getuige ook de droogliggende sloot en het veel lager gelegen waterniveau van een vijver dat ten noorden van de Reeshofdijk ligt. Het verschil tussen het maaiveldniveau van de groeiplaats en het waterniveau in deze vijver is  $>2,5$  meter.

Ontgravingen in deze berm, ook wanneer deze oppervlakkig zijn, kunnen dus relatief ernstige schade met zich meebrengen doordat een deel van het vochtopnamepakket wordt afgesneden en mogelijk stabiliteitswortels worden beschadigd.

**Figuur 5** Locatie A, met boring op 5,0 meter vanaf hart stamvoet van de Amerikaanse eik nr. 16 in de richting van het geplande pad. In de eerste 30 cm -mv is intensieve opnamebeworteling aangetroffen, op een diepte van 30 cm -mv is een ondoordringbare wortel geconstateerd.

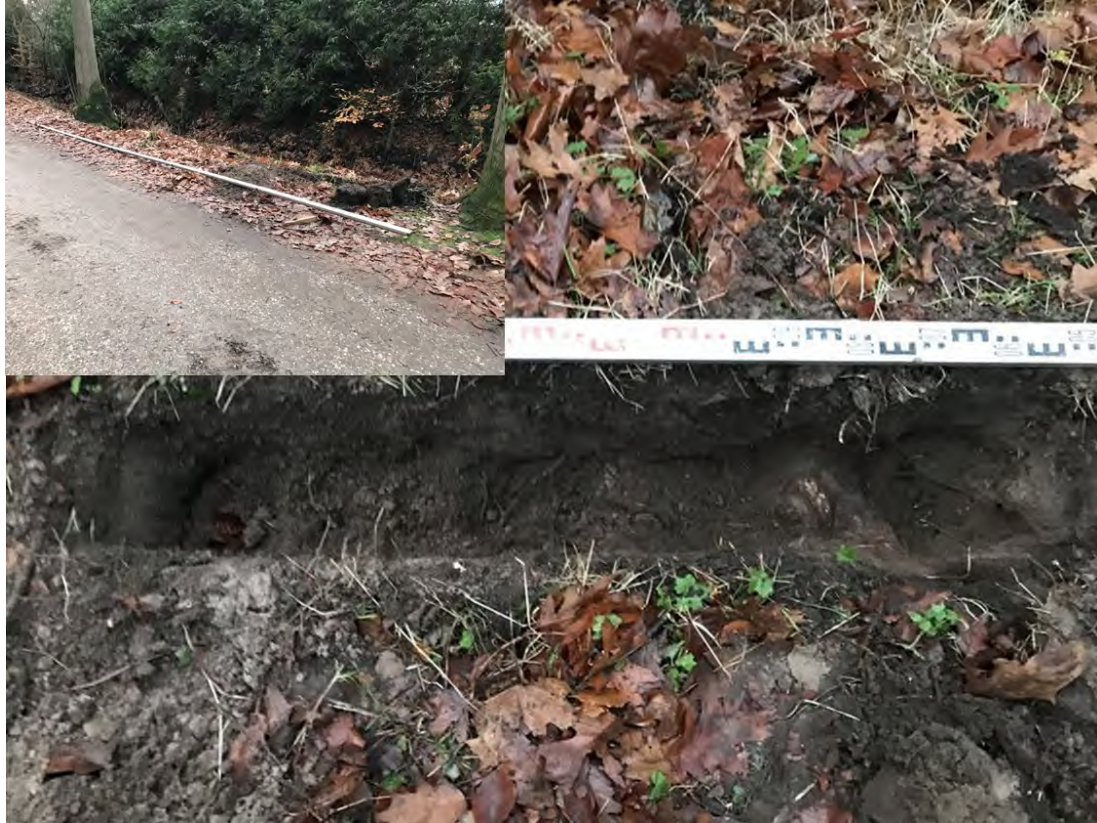
Scenario 1 wordt niet realistisch geacht vanwege het grote risico op wortelschade. Hierbij wordt ook rekening gehouden met het feit dat het werkelijke cunet breder is dan de breedte van de inrit. Scenario 2 is haalbaar met specifieke randvoorwaarden (Hoofdstuk 5).

**Figuur 6** Locatie B, proefsleuf van 50 cm -mv bij Amerikaanse eik nr. 39. Op een afstand van ca. 70 cm vanaf rand stamvoet wordt een stabiliteitswortel (diameter 10 cm) aangetroffen op een diepte van ca. 28 cm -mv. Verder is er sprake van extensieve opnamebeworteling.

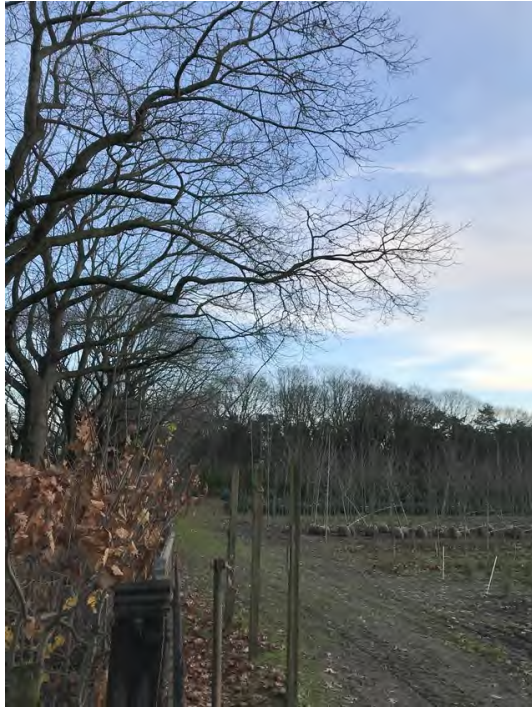
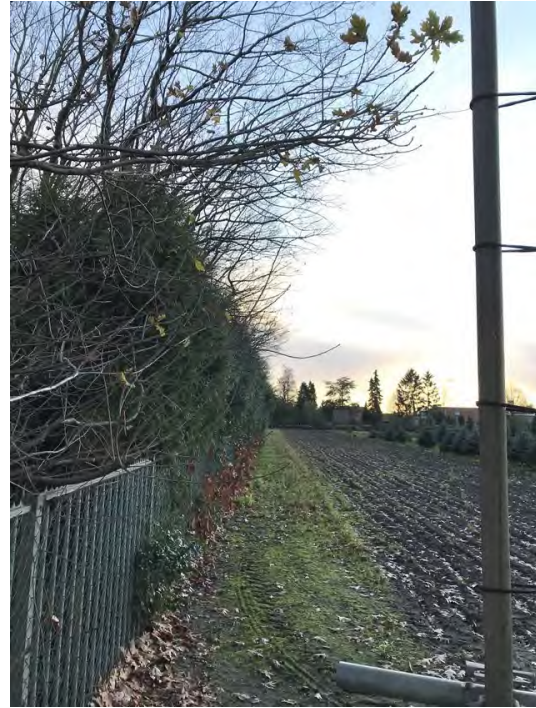
Ernstige bovengrondse knelpunten zijn, kijkend naar het huidige stedenbouwkundig plan, op voorhand uitgesloten. De boomkronen van de Amerikaanse eiken aan zowel de noord- als de oostzijde hangen in veel gevallen over de perceelsgrens heen (Figuur 8). Langs de noordelijke plangrens is de kroonhoogte >4,0 meter, langs de oostelijke grens is deze >9,0 meter. Omdat de hoogte van de boomkronen (ruim) >4,0 meter is en er geen bouwwerkzaamheden plaatsvinden binnen kroonprojecties, kan op voorhand worden gesteld dat kroonschade te voorkomen is door te houden aan algemene randvoorwaarden (Hoofdstuk 5.1: *Algemene randvoorwaarden*).

**Figuur 7** Links: zicht langs noordelijke plangrens, rechts: zicht langs oostelijke plangrens (takken op de voorgrond behoren toe aan zeer jong opschot). In beide gevallen hangen boomkronen over de perceelsgrens heen. Langs de noordelijke plangrens is de kroonhoogte >4,0 meter, langs de oostelijke grens is deze >9,0 meter.
