## Bomen Effect Analyse

Korvelseweg 191-199-201-203-207  
Tilburg

07-05-2022

| Projectnummer: | 26.50.99-158 |

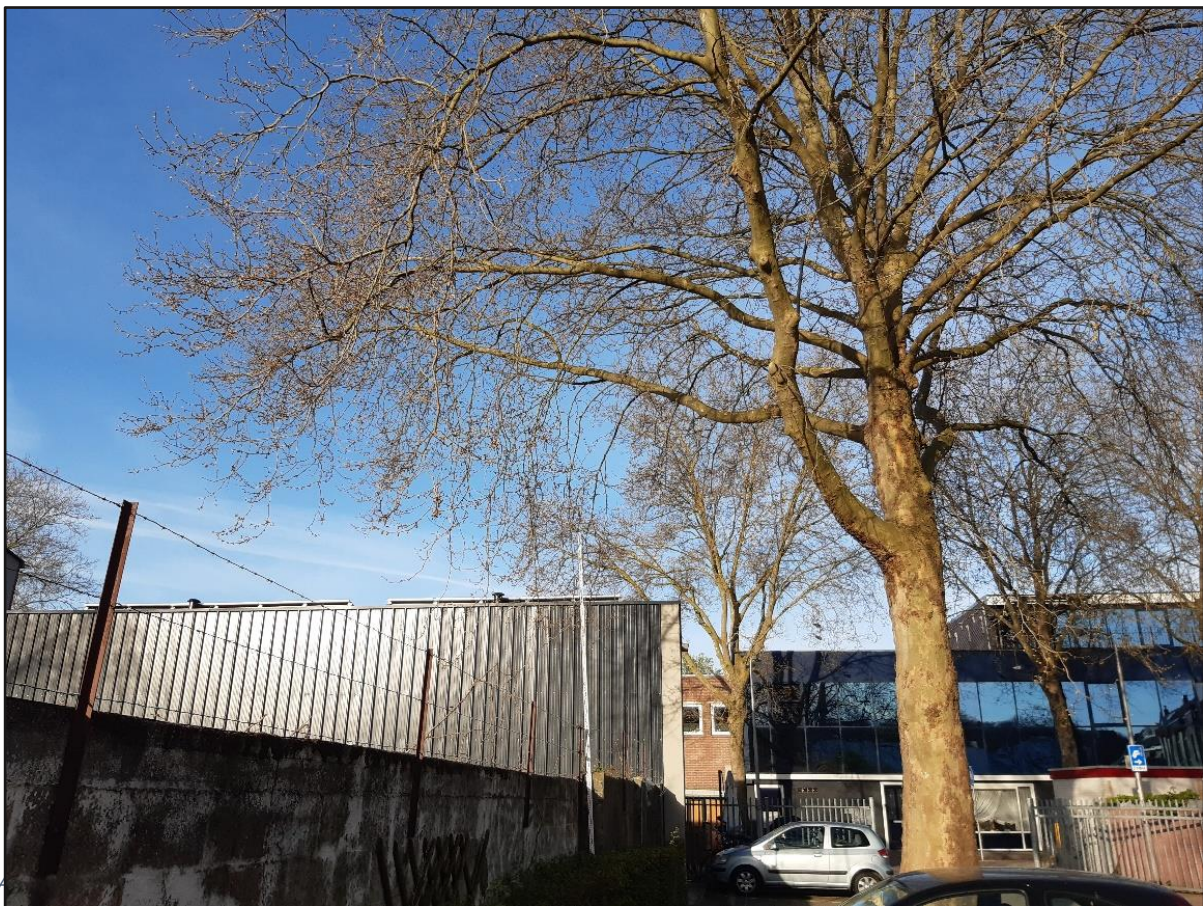
#### 4.2.2 Groeiplaatsonderzoek locatie 1 bij boomnummer 1

De betreffende boom heeft een redelijke tot goede conditie en heeft een toekomstverwachting van meer dan 10 jaar. Bij de boom zijn laaghangende takken in de takvrije zone waargenomen.

Bij de boom zijn laaghangende takken vanaf drie meter hoogte waargenomen. Deze takken bevinden zich ook boven bestaande opslagboxen. Met de werkzaamheden kan de takvrije zone onvoldoende zijn. Bij de boom is op locatie van de bestaande opslagboxen woningbouw gepland. Door de omvang van de kroon kan (hoog)bouw tot knelpunten en op langere termijn tot overlast leiden.

Geadviseerd wordt voor aanvang van de werkzaamheden bij de bomen begeleidingssnoei uit te voeren door een European Tree Worker of daaraan gelijkwaardig. Met de begeleidingssnoei worden afgestorven-, laaghangende- en eventueel overige probleemtakken verwijderd.

De bouw van woningen nabij boom één kan leiden tot bovengrondse knelpunten. Geadviseerd wordt de boom te snoeien waardoor ruimte gecreëerd wordt onder de kroon voor de realisatie van de woningen. Hierdoor wordt de boom ook begeleidt naar een hogere takvrije zone waardoor de kroon deels over de woningen uit kan groeien. Gesteltakken dienen bij deze snoeiwerkzaamheden gespaard te blijven. Deze situatie is schematisch in kaart gebracht en bijgevoegd als bijlage 2.

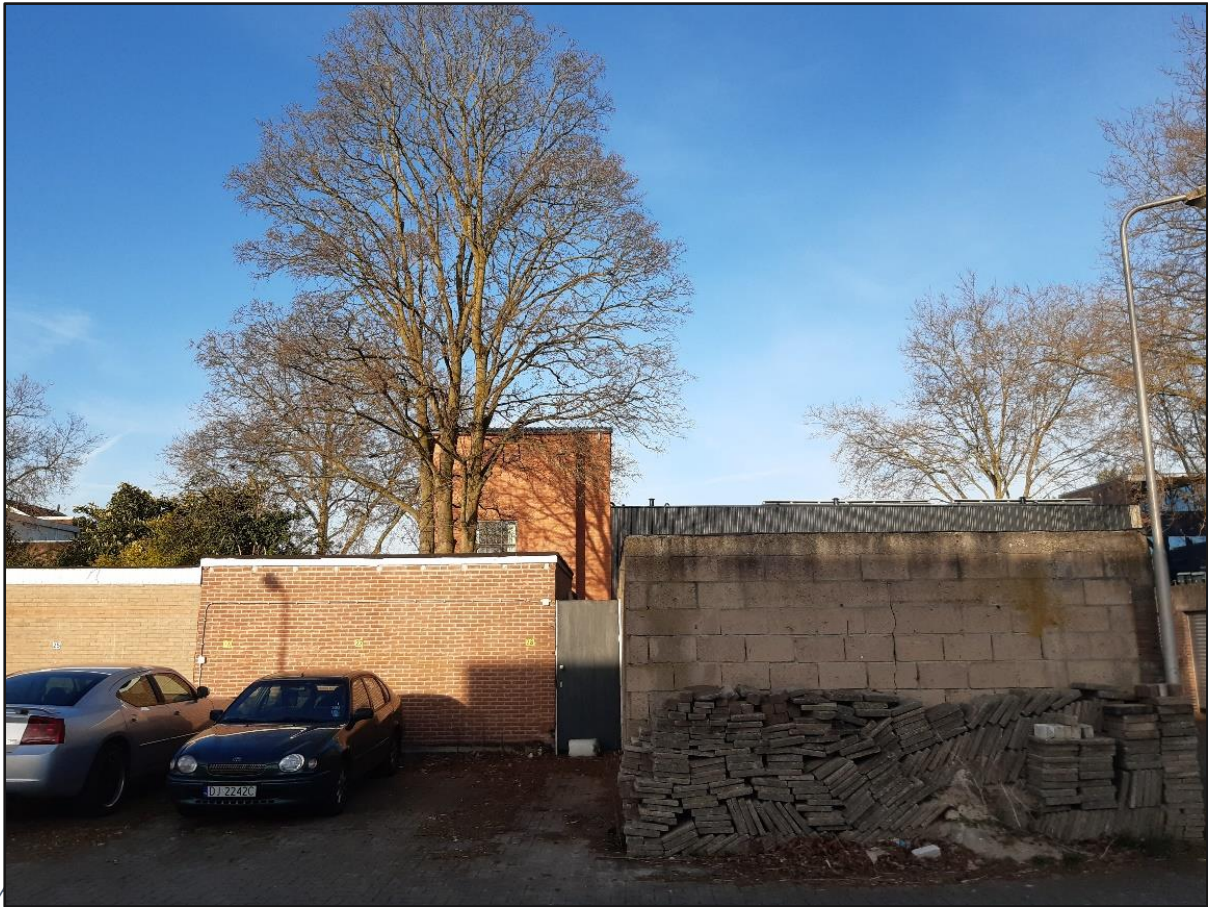
#### 4.2.3 Groeiplaatsonderzoek locatie 2 bij boomnummer 2

Nabij boomnummer 2 staat de sloop van bestaande opstal gepland. Mogelijk zal de betreffende boom hier negatieve invloed van ondervinden.
