# Bomen Effect Analyse

## 5 bomen

Stedekestraat  
Tilburg

Zeeland, juni 2023

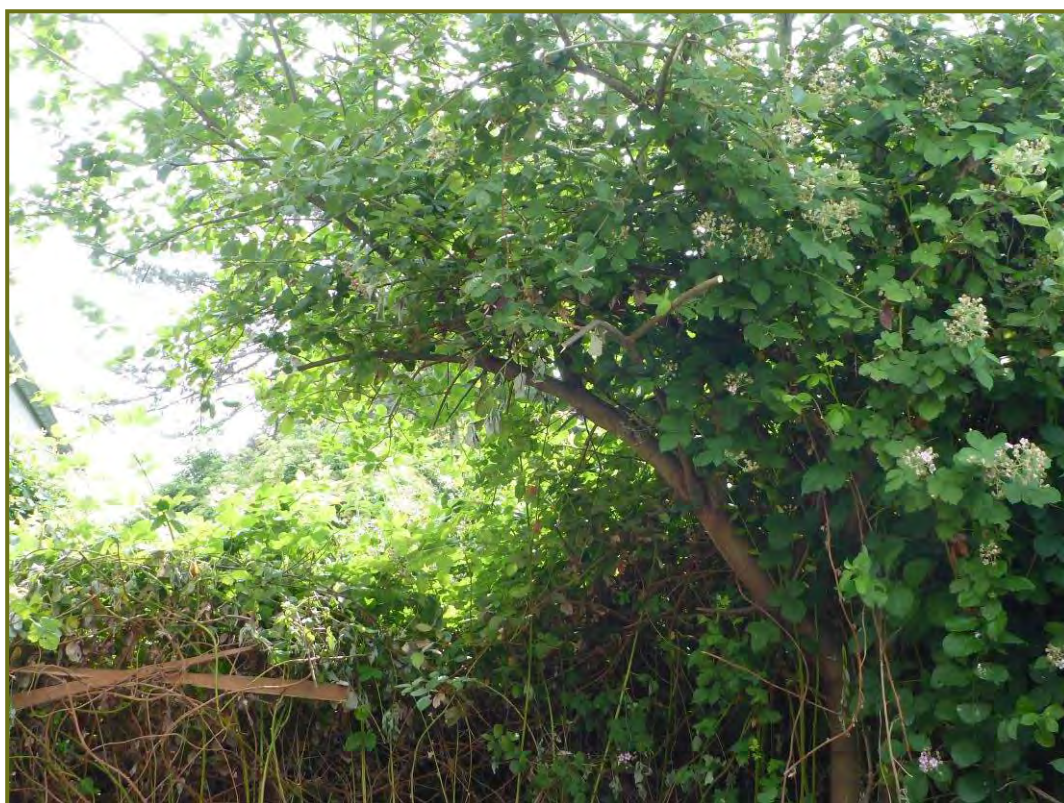
Afbeelding 3. Boswilg 2

| Nr. | Boomsoort (Latijns) | Boomsoort (NL) | Standplaats | Boomgrootte | Boomtype | Standiameter<br>in cm | Boomhoogte<br>in m | Kroondiameter<br>in m | Takvrij<br>in m | Conditie | Toekomst-<br>verwachting | Onderhoudsstaat | Opmerkingen | Boomwaarde HBB |
|---|---|---|---|---|---|---|---|---|---|---|---|---|---|---|
| 2 | Salix caprea | boswilg | beplanting | 3de grootte | niet vrijuit groeiend | 14 | 6 - 9 | 5 - 10 | 1 | goed | > 15 jaar | aanvaard | 2 stammig, slechte aanhechting | € 1.260 |

- ⊙ Kappen van de kleine bomen 1, 2 en 3.
- ⊙ Indien sanering van de bodem onder de kroonprojectie van de bomen 4 en 5 nodig is, mag deze alleen worden uitgevoerd in samenwerking met een European Tree Technician<sup>4</sup>.  
De ETT'er bepaald tot op welke diepte en tot welke afstand van de muur de bodem gesaneerd kan worden in verband met mogelijk aanwezige wortels. Vrijgekomen verontreinigde grond en puin dient te worden vervangen door verrijkte teelaarde conform bestek Tilburg.

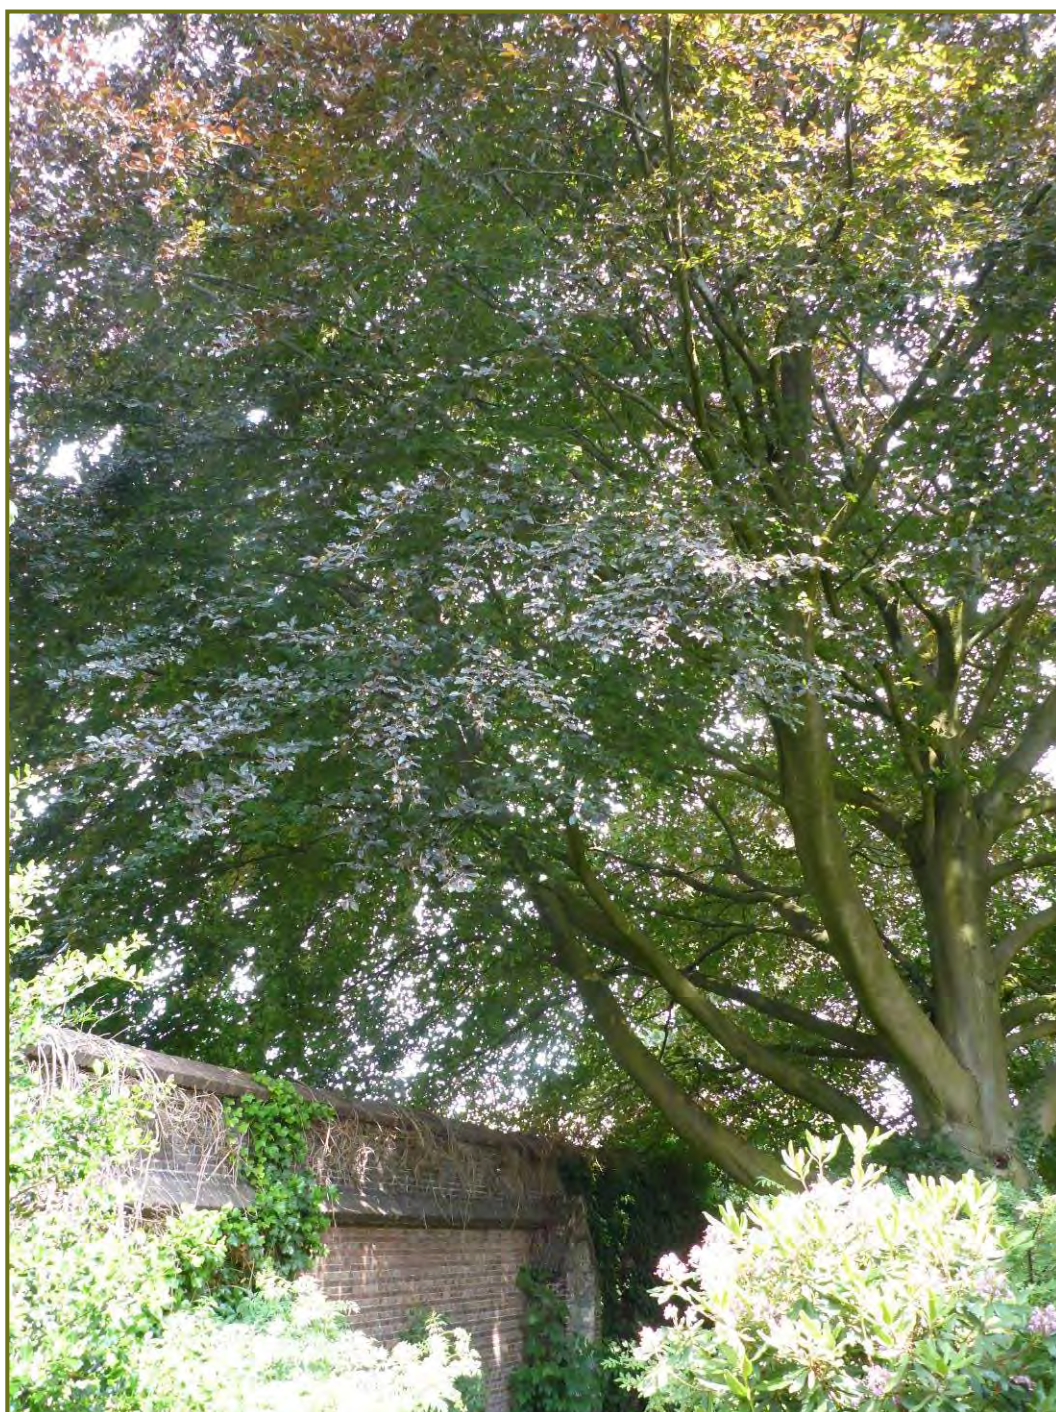
Afbeelding 5. Bruine beuk 4, vanaf de Kloostertuin

Gezien de omvang van bruine beuk 4 zou deze daar wel voor in aanmerking komen.

- ⊙ Het hart van bruine beuk 4 staat op 5 meter uit de muur. De kroon reikt tot 7 meter over de muur. De nieuwbouw komt op 9,9 meter uit de muur.
- ⊙ Het hart van grove den 5 staat op 1,3 meter uit de muur. De kroon reikt tot 5,5 meter over de muur. De nieuwbouw komt op 6,4 meter uit de muur.

- ⊙ Geadviseerd wordt de ruimte onder de kroonprojectie van de bomen 4 en 5 in te richten met een lage, schaduw- en droogte minnende heesterbeplanting.

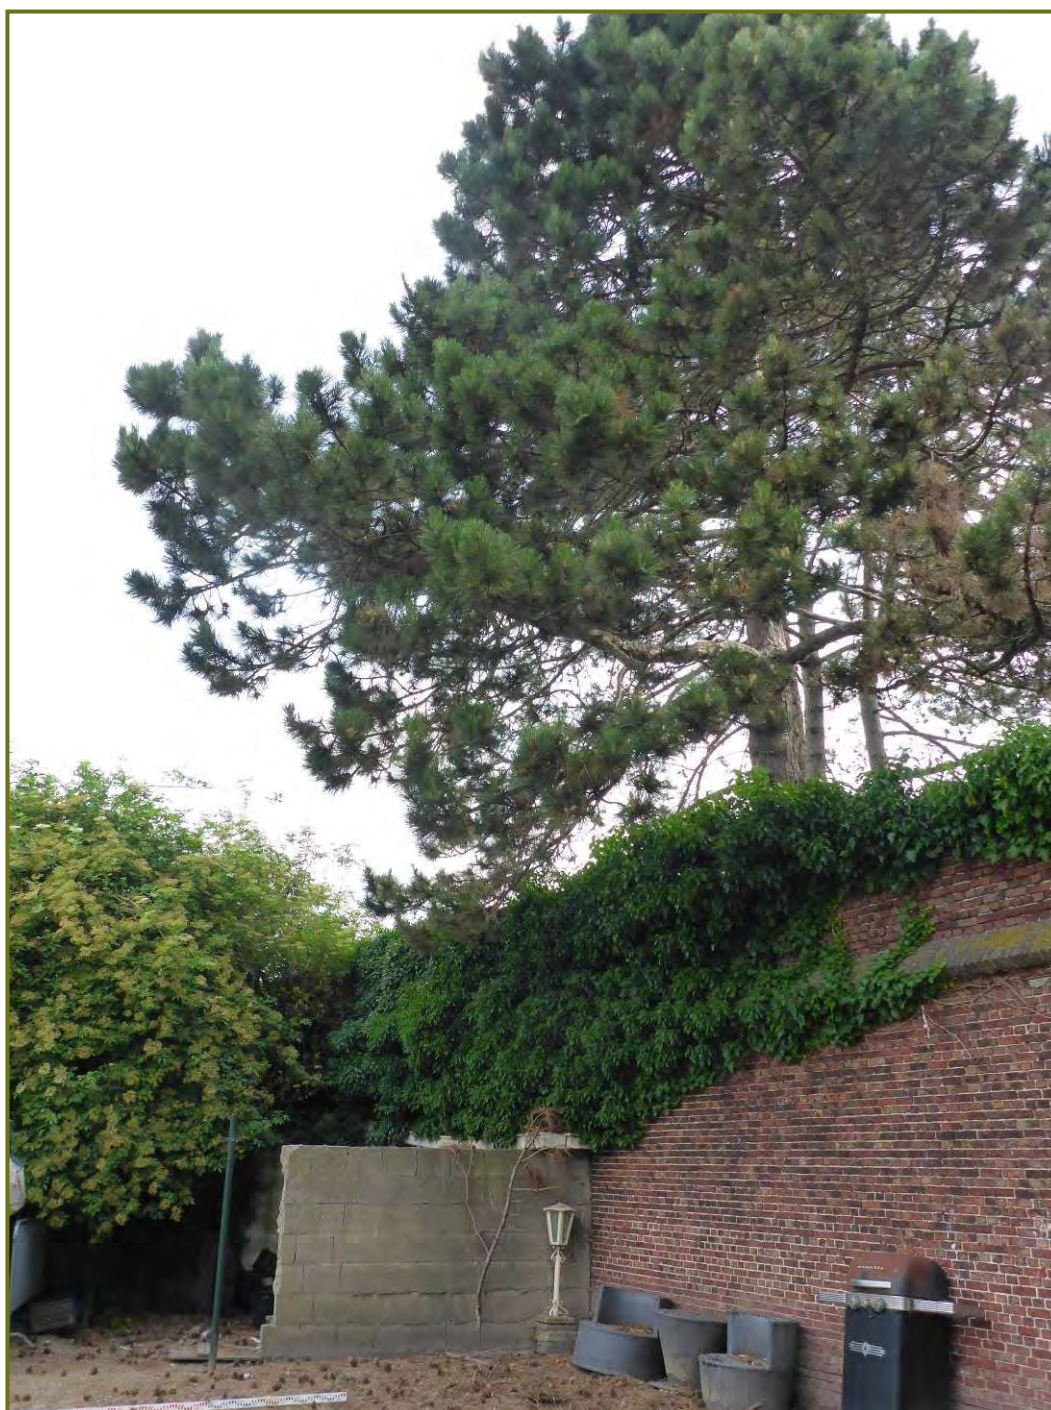
Afbeelding 6. Grove den 5

De onderhoudstoestand<sup>3</sup> is alleen bij boom 5 regulier. Deze boom heeft afgestorven tak in de kroon. Bij de overige bomen is de onderhoudstoestand aanvaard.

De kroon van boom 5 valt net binnen de werkruimte.

- ⊙ Snoeien van boom 5. Circa 1 – 1,5 innemen van de uitstekende tak die net binnen de steigers komt.
- ⊙ Tijdens de bouwwerkzaamheden dient de ruimte onder de kroonprojecties van de bomen 4 en 5 te worden afgezet met bouwhekken of er dienen rijplaten gelegd te worden.

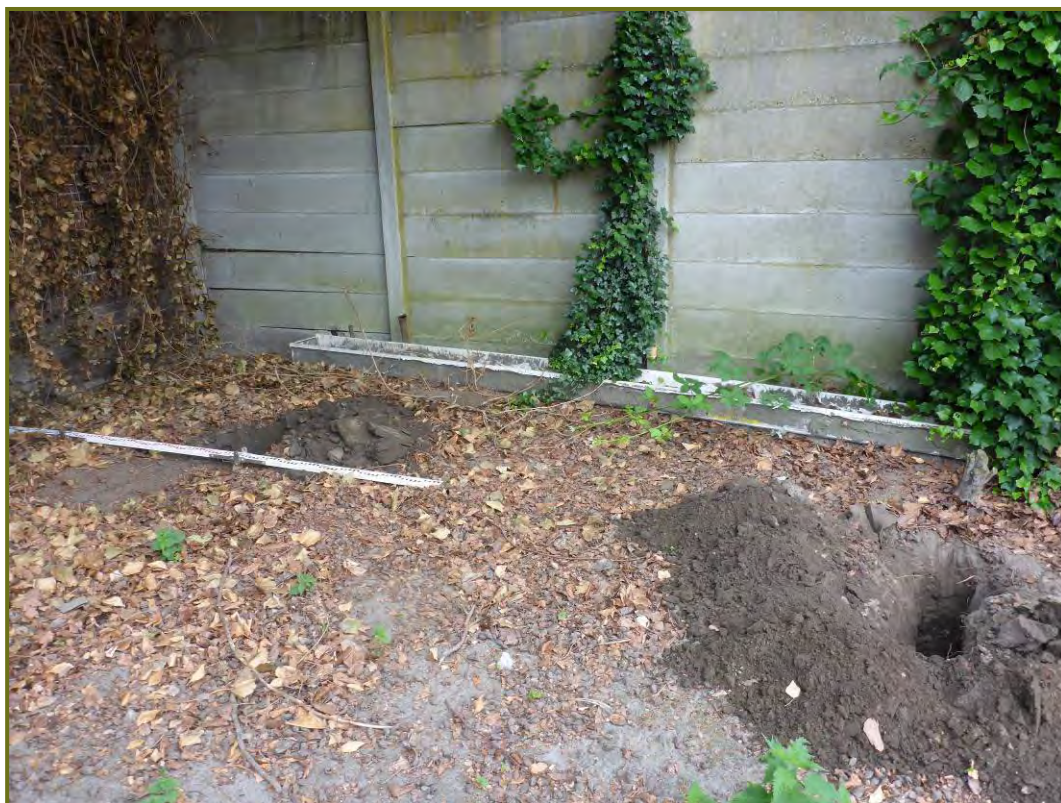
Afbeelding 7. Profielkuil 1

In de profielkuil is overwegend donkerbruin humeus zand aangetroffen.

Vanaf 40 cm beneden maaiveld is een groot stuk beton aangetroffen. Verdeeld in de profielkuil wordt veel puin aangetroffen, ook mogelijke restanten asbest.

Er zijn tot 40 cm beneden maaiveld geen wortels aangetroffen.

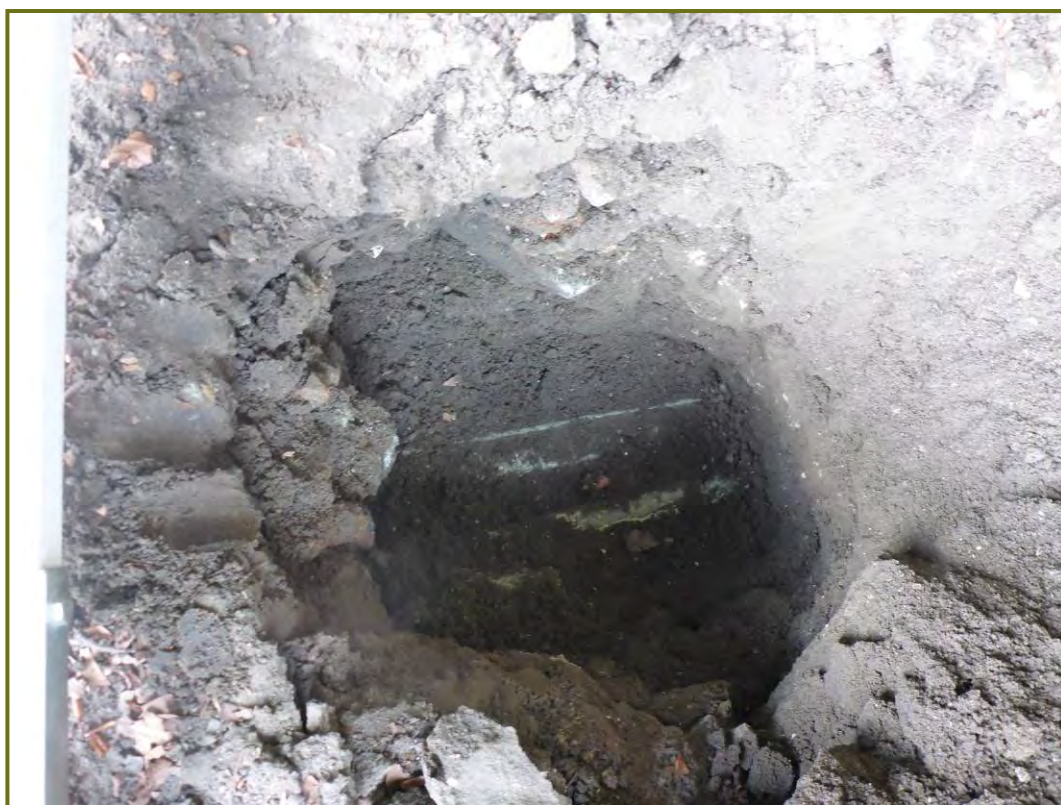
Afbeelding 8. Grote stukken beton

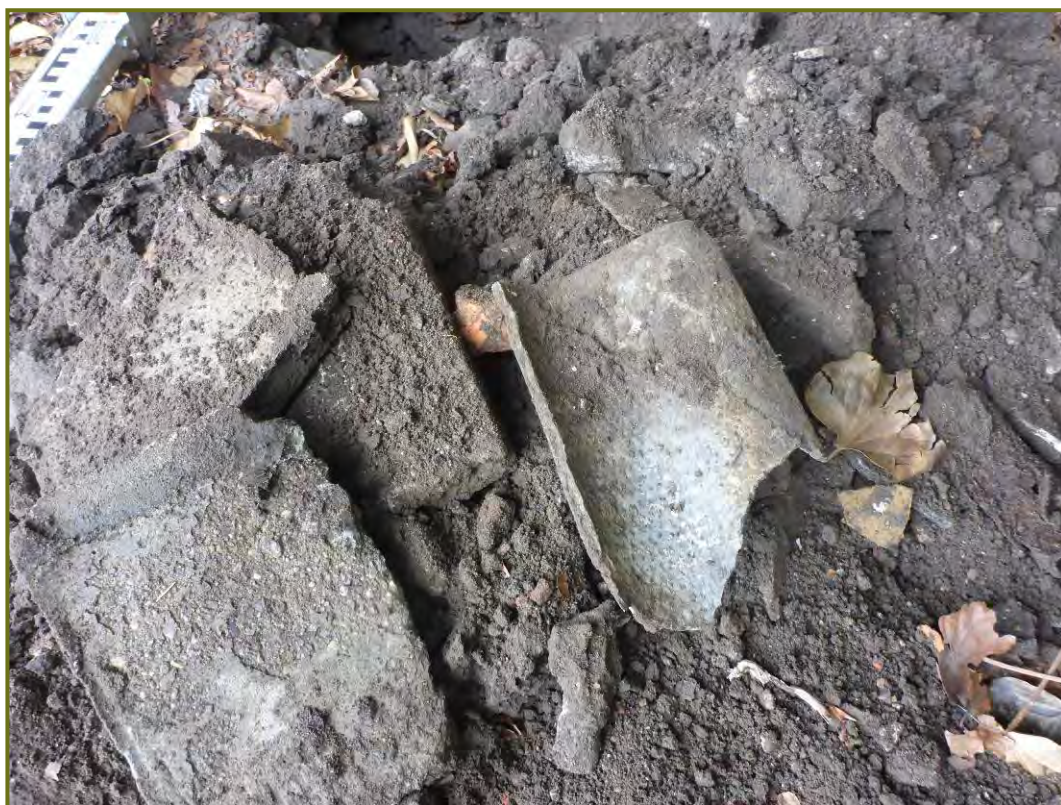
Afbeelding 9. Veel puin en mogelijk restanten asbest

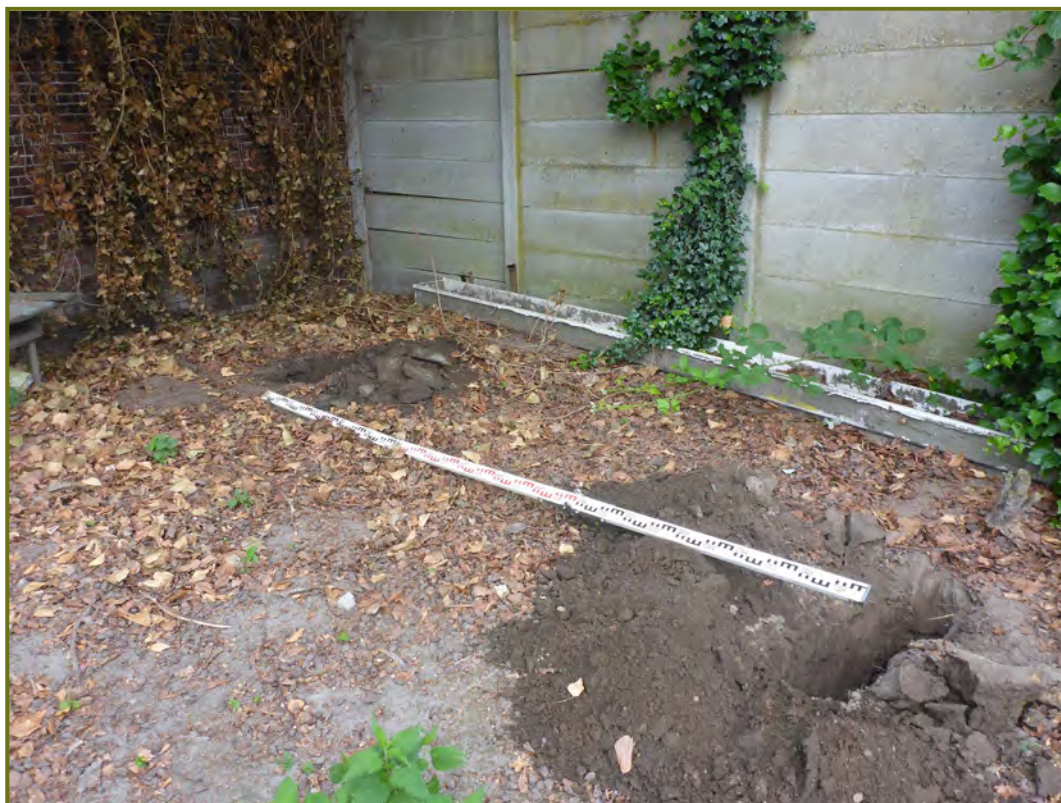
Afbeelding 10. Profielkuil 2

In de profielkuil is overwegend donkerbruin humeus zand aangetroffen tot 90 cm beneden maaiveld. Daaronder is geel leemhoudend zand aangetroffen.

Vanaf 40 cm beneden maaiveld zijn enkele fijne haarwortels van 0,1 tot 0,5 cm in diameter aangetroffen. Verdeeld in de profielkuil wordt veel puin aangetroffen.

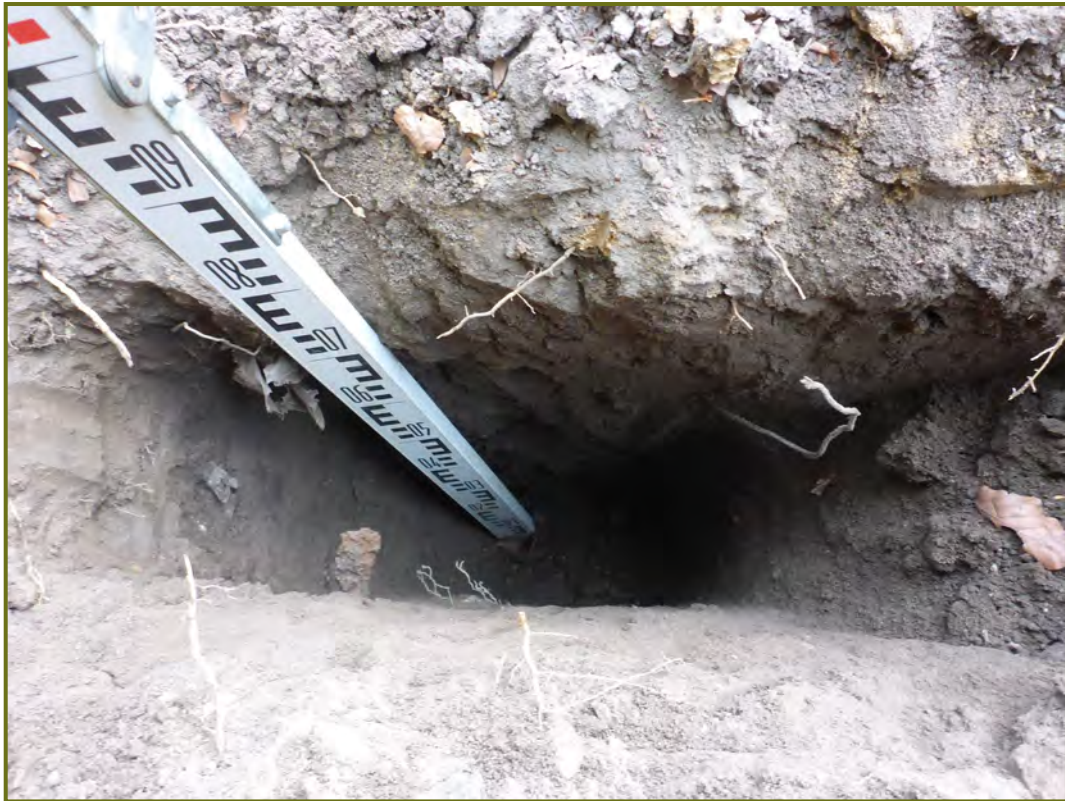
Afbeelding 11. Humeus zand met puin, enkele fijne haarwortels

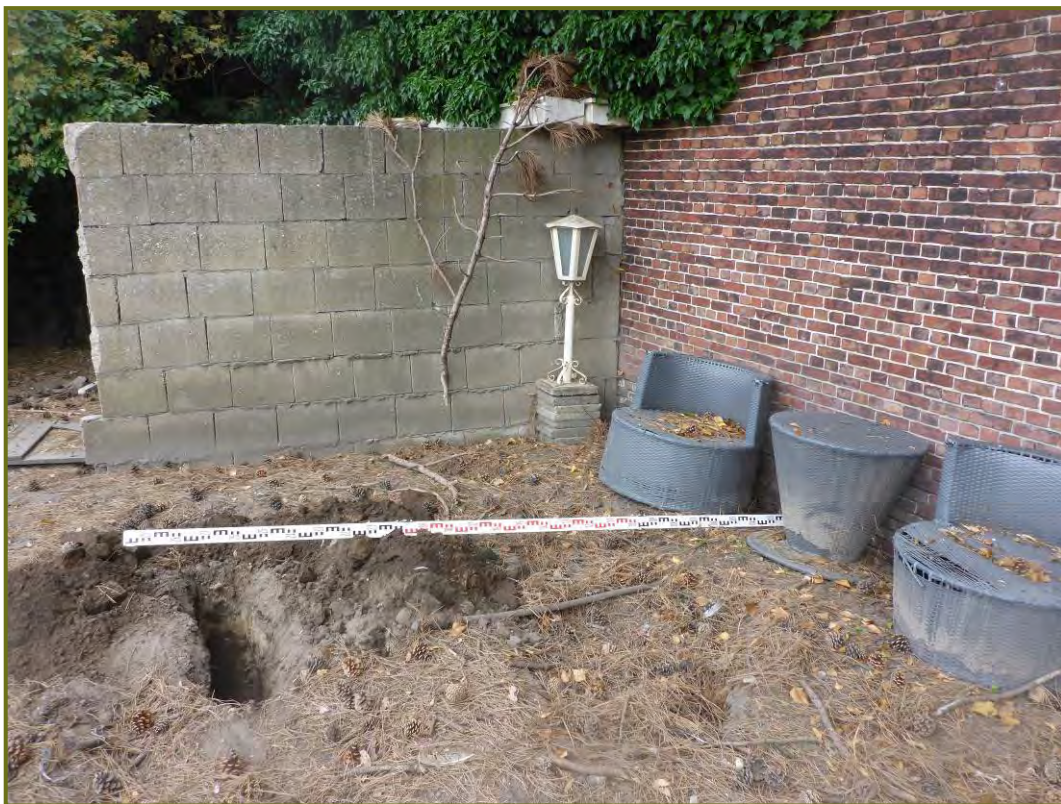
Afbeelding 12. Profielkuil 3

In de profielkuil is overwegend donkerbruin humeus zand aangetroffen tot 90 cm beneden maaiveld. Daaronder is geel leemhoudend zand aangetroffen.

Er zijn geen wortels aangetroffen.

Verdeeld in de profielkuil wordt veel puin, glas en plastic aangetroffen.

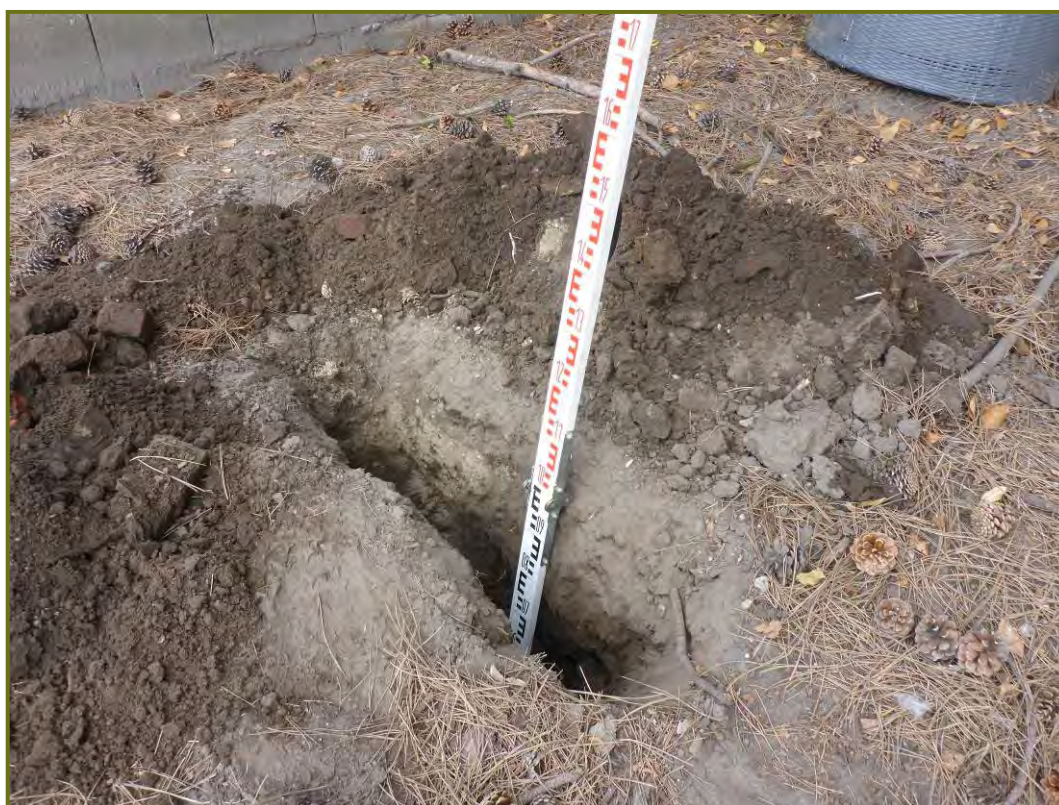
Afbeelding 13. Veel puin in de bodem

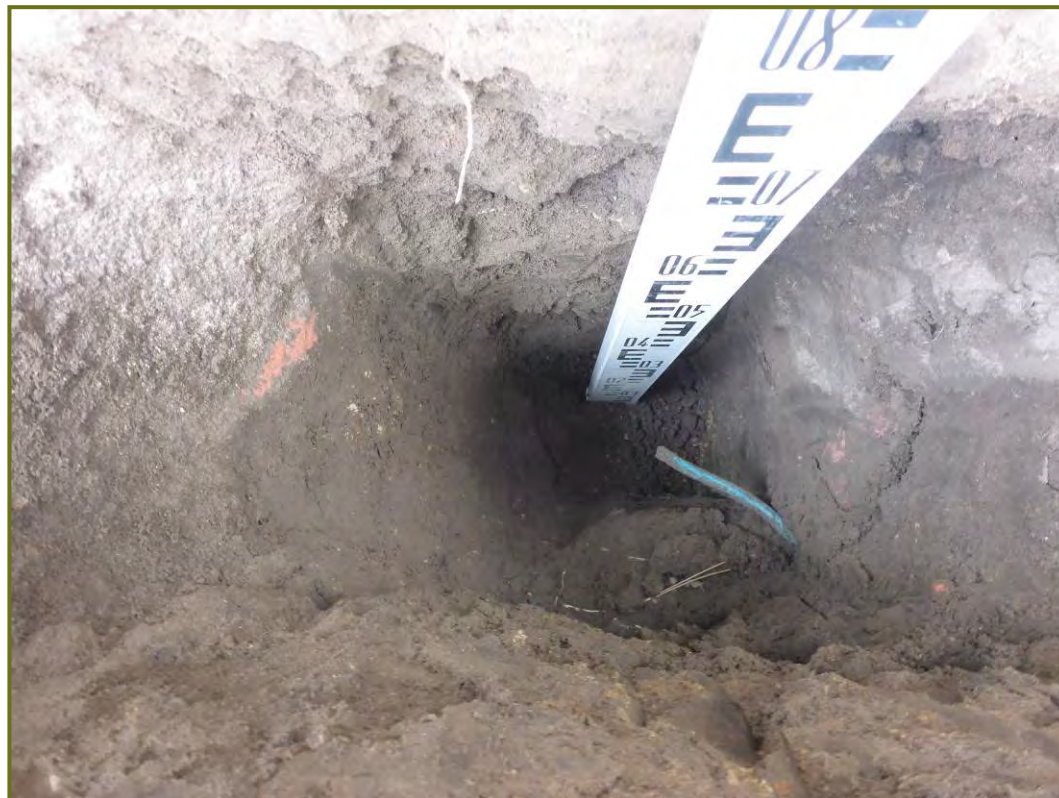
Afbeelding 11. Ook plastic aanwezig in de bodem, hetgeen duidt op een niet al te oude roering van de bodem.
