**Rapport**  
**Boom Effect Analyse**  
**Melis Stokestraat, Tilburg**

| Titel | : Boom Effect Analyse Melis Stokestraat, Tilburg |
| Kenmerk | : PRDLB23-00627 |
| Datum rapport | : 1-12-2023 |

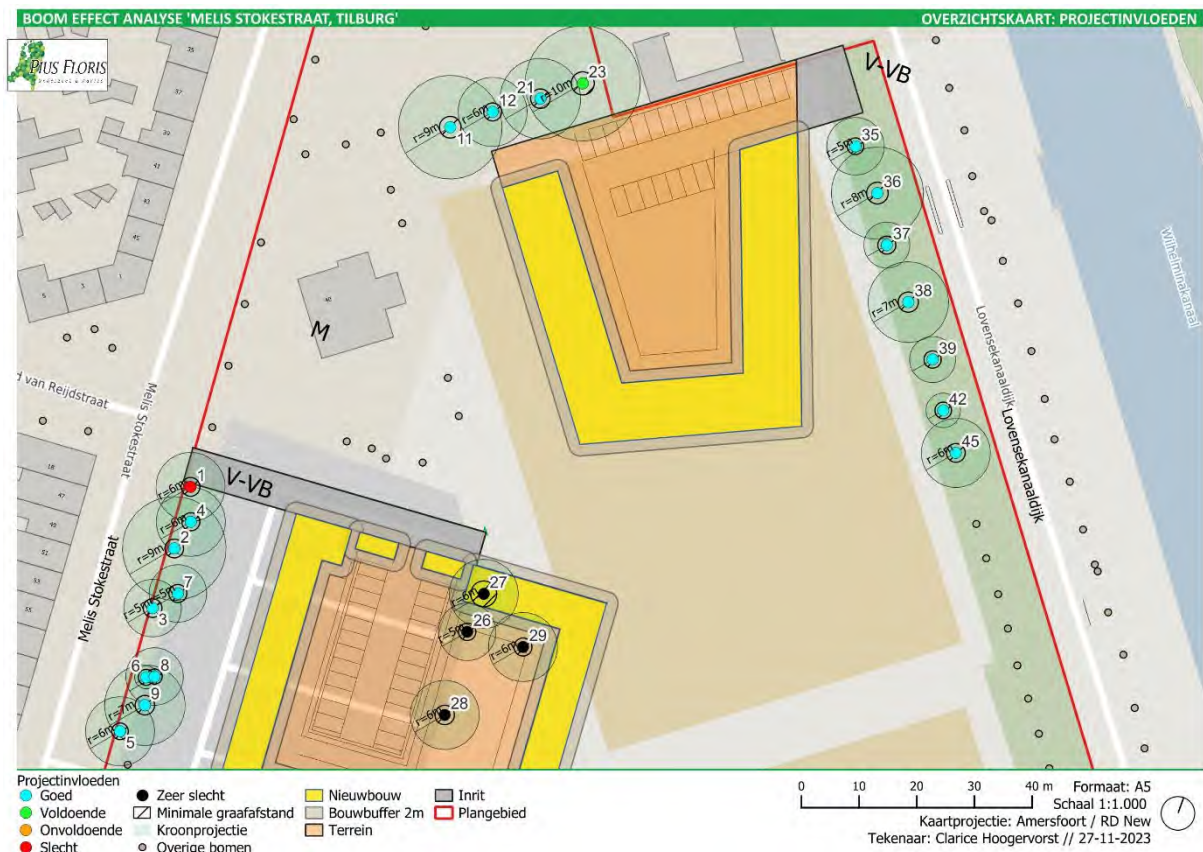
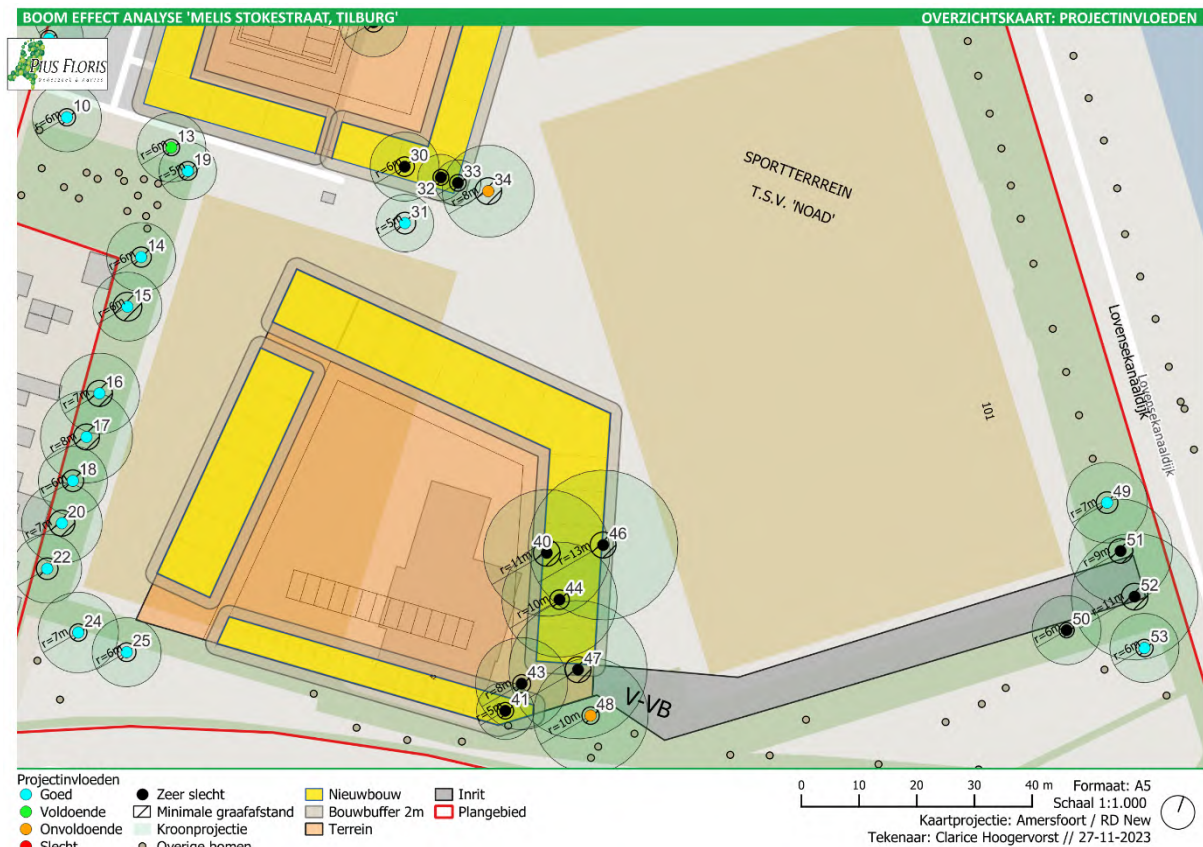
Afbeelding 2 – deelkaart 1: Projectinvloeden.

**Afbeelding 2 – deelkaart 2: Projectinvloeden.**

Het ontwerp van de nieuwbouwrealisatie en de aanleg van nieuwe parkeervakken en rijbanen legt ruimtelijk beslag op 16 van de 53 bomen, dit betreft direct ruimtelijke beslag en overlap met de benodigde sloop- en bouwbuffer van ca. 2m.

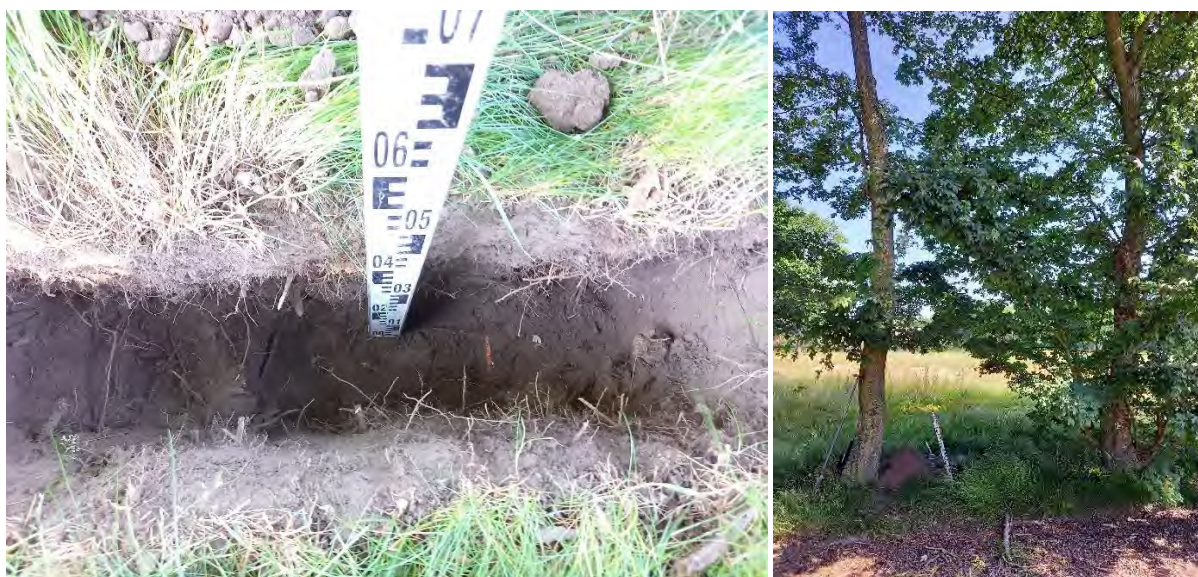
Groeiplaatsonderzoek 1 betreft een profielsleuf tot 50cm -mv op 2,3m afstand uit hart stam van boom 33 in westelijke richting (Afbeelding 4). De bodem hier bestaat uit matig humeus fijn zand. Op 20cm, 35cm en 50cm -mv zijn afgezette stabiliteitswortels ( $\varnothing$ 8-10cm) aangetroffen en op 45cm -mv is sprake van een grove wortel ( $\varnothing$ 2-3cm). Verder is door de hele profielsleuf sprake van intensieve zeer fijne beworteling ( $\varnothing$ <0,5cm).

**Afbeelding 4: Groeiplaatsonderzoek 1 links binnenkant sleuf en rechts overzichtsfoto van de situatie;**

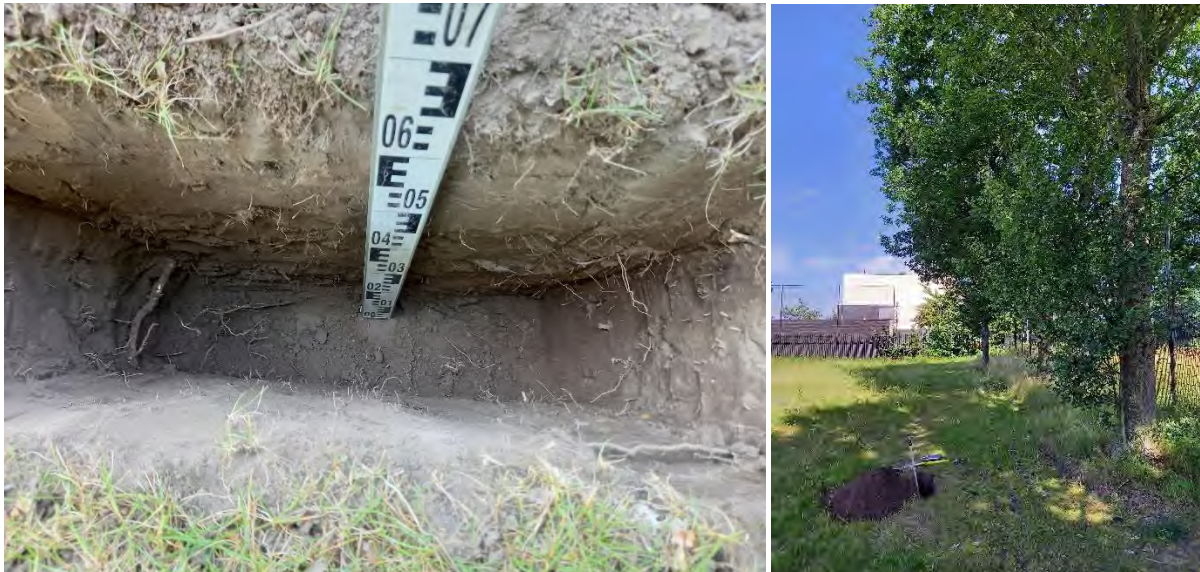
Groeiplaatsonderzoek 2 betreft een profielsleuf tot 65cm -mv op 2,8m afstand uit hart stam van boom 37 in westelijke richting (Afbeelding 5). De bodem hier bestaat uit matig humeus fijn zand. Op 50cm en 65cm -mv is beworteling ( $\varnothing$ 1-2cm) aanwezig, verder is sprake van zeer extensieve zeer fijne beworteling ( $\varnothing$ <0,5cm).

Afbeelding 5: Groeiplaatsonderzoek 2 links binnenkant sleuf en rechts overzichtsfoto van de situatie;

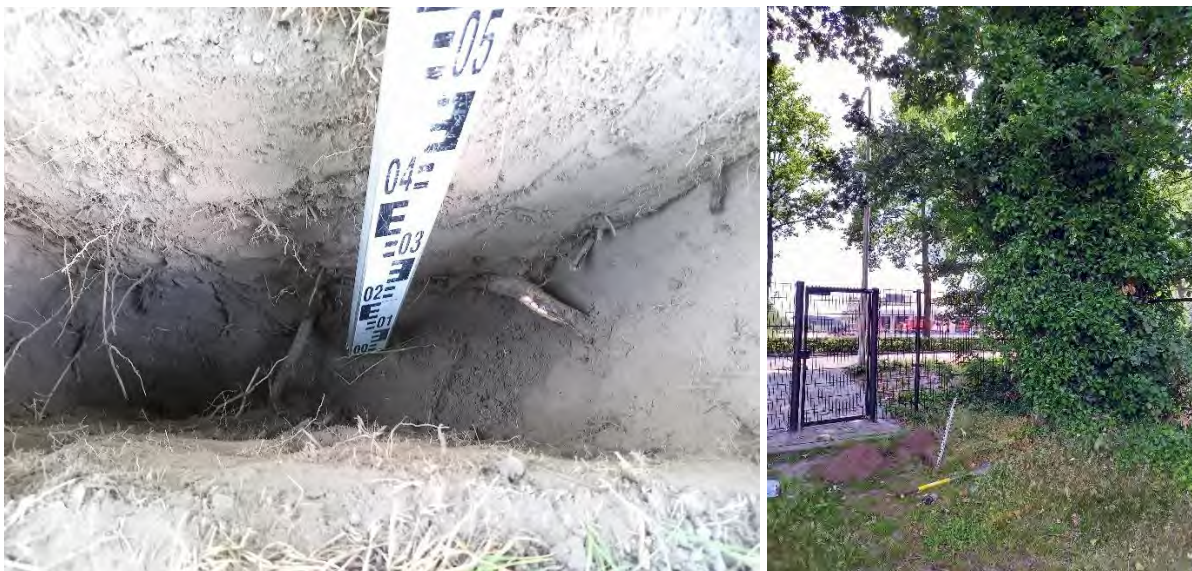
Groeiplaatsonderzoek 3 betreft een profielsleuf tot 50cm -mv op 2,1m afstand uit hart stam van boom 51 in noordelijke richting (Afbeelding 6). De bodem hier bestaat uit matig humeus fijn zand. Op 35cm -mv is grove beworteling ( $\varnothing$ 3-4cm) aanwezig, mede als op 45cm -mv ( $\varnothing$ 1-2cm). In de hele sleuf is sprake van extensief zeer fijne beworteling ( $\varnothing$ <0,5cm).

Afbeelding 6: Groeiplaatsonderzoek 3 links binnenkant sleuf en rechts overzichtsfoto van de situatie;

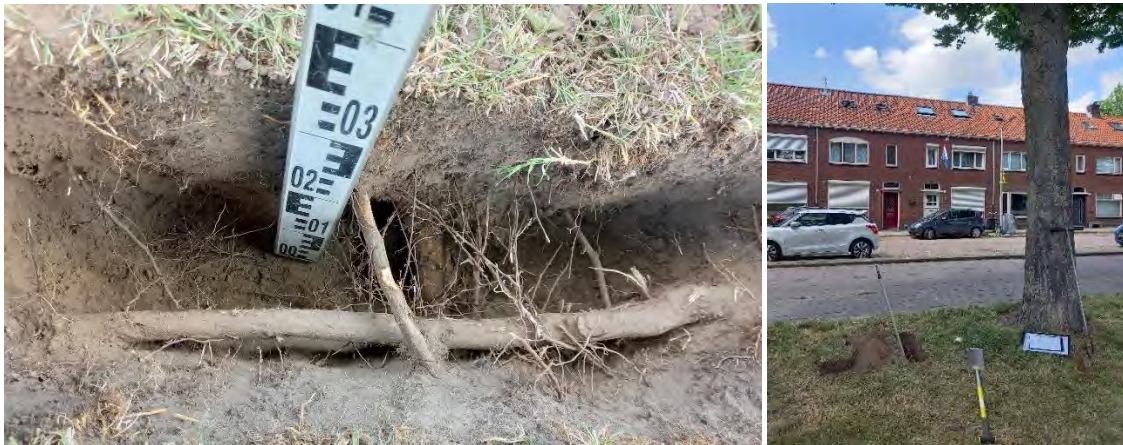
Groeiplaatsonderzoek 4 betreft een profielsleuf tot 30cm -mv op 1,5m afstand uit hart stam van boom 3 in zuidelijke richting (Afbeelding 7). De bodem hier bestaat uit matig humeus fijn zand. Op 10cm -mv is een grove wortel ( $\varnothing$ 4cm) aangetroffen, op 15cm -mv is sprake van grove beworteling ( $\varnothing$ 1-2cm) en op 25cm -mv is een stabiliteitswortel ( $\varnothing$ 4-6cm) gevonden.

**Afbeelding 7: Groeiplateetsonderzoek 4 links binnenkant sleuf en rechts overzichtsfoto van de situatie;**

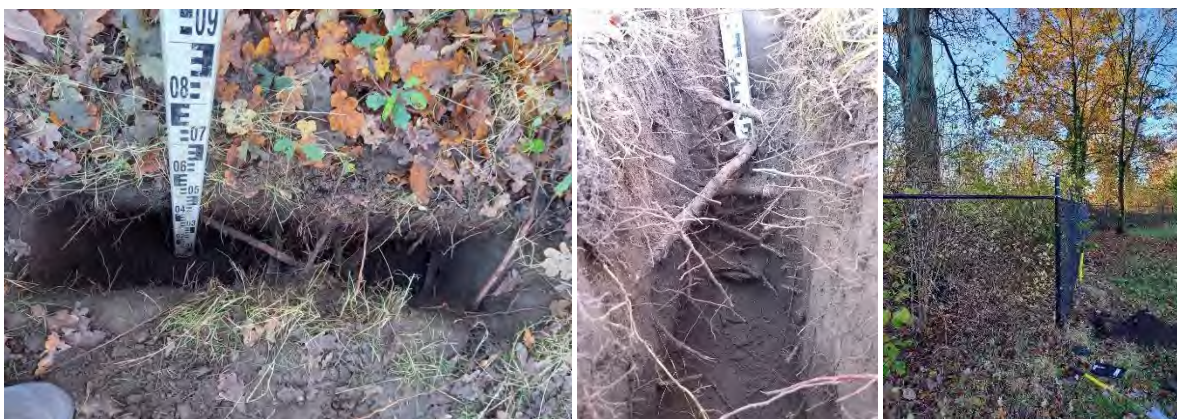
Groeiplateetsonderzoek 6 betreft een profielsleuf tot 50cm -mv op 3m afstand uit hart stam van boom 48 in noordwestelijke richting (Afbeelding 9). De bodem bestaat hier uit humusrijk matig fijn zand. Tot 15cm -mv is geen beworteling aangetroffen, van 15 tot 30cm -mv is sprake van intensieve grove beworteling ( $\varnothing$ 1-3cm) en vanaf 40cm -mv zijn meerdere stabiliteitswortels aangetroffen ( $\varnothing$ 4cm).

**Afbeelding 9: Groeiplateetsonderzoek 6 links binnenkant sleuf, midden overzicht beworteling en rechts overzichtsfoto van de situatie;**

Boom 48 komt in de nieuwe situatie langs een inrit te staan, uit groeiplaatsonderzoek is gebleken dat ter hoogte hiervan pas vanaf 40cm -mv stabiliteitswortels aanwezig zijn. Om schade en verlies van stabiliteitswortels tegen te gaan, wordt geadviseerd een verhoogd vlak in de nieuwe bestrating aan te brengen. Hierdoor zullen dieper gelegen wortels (40cm -mv) niet verloren gaan als gevolg van de graafwerkzaamheden ten behoeve van de nieuwe fundering.

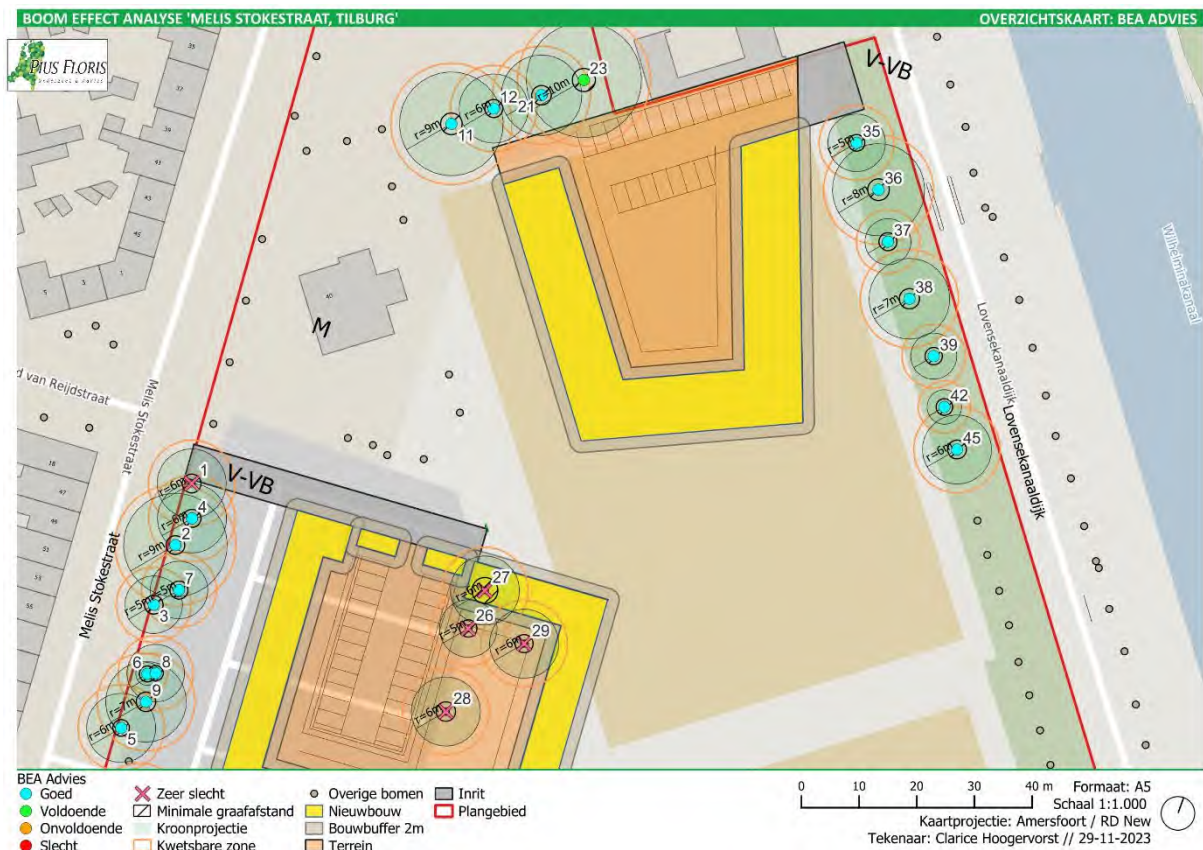
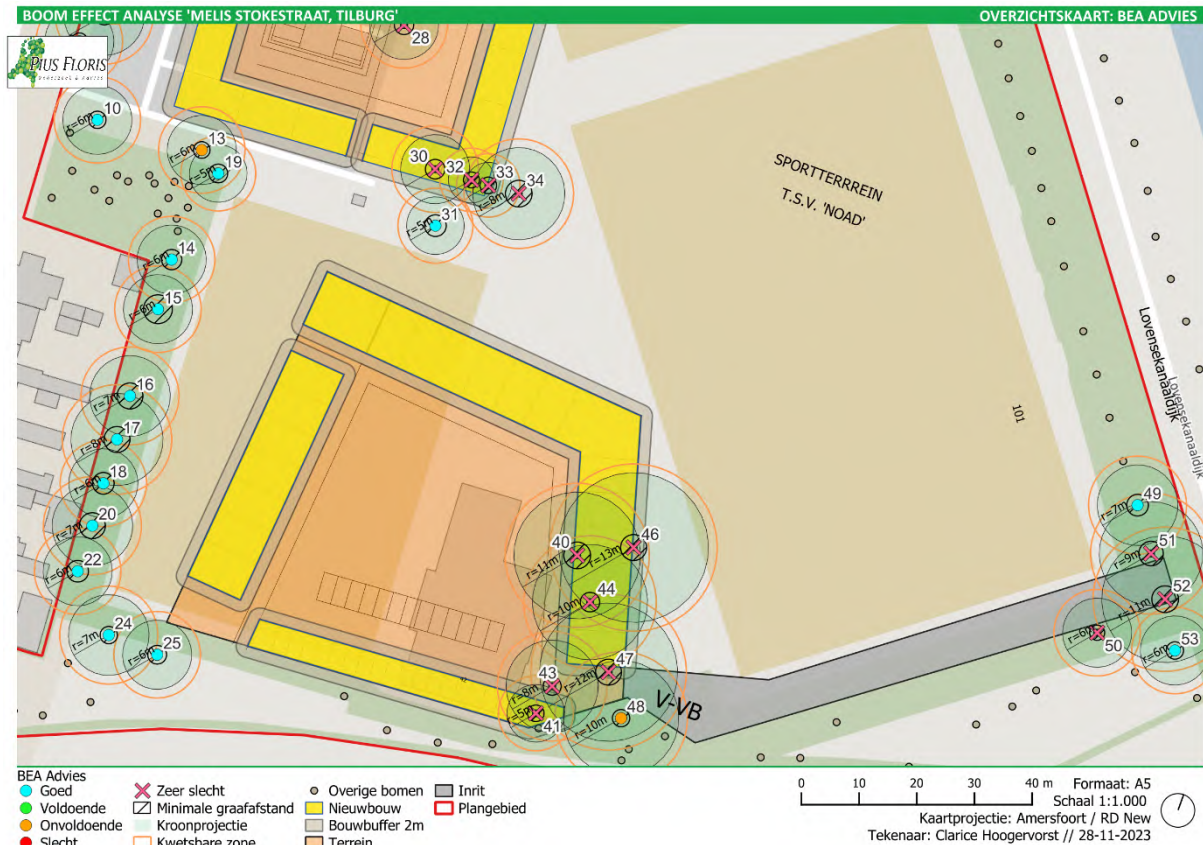
Tijdens de ontwikkelingsfase zijn voor één boom beperkte maatregelen noodzakelijk voor duurzame handhaving, voor twee bomen specifieke maatregelen en voor 18 bomen is sprake van fatale belemmeringen (zie, Tabel 5).

Afbeelding 10 – deelkaart 1: Overzichtskaart BEA Advies.

**Afbeelding 10 – deelkaart 2: Overzichtsk kaart BEA Advies.**
