### Bomen Effect Analyse (Versie 5)

Bosscheweg 236 Tilburg

| Kenmerk | : 03P2305221 |
| Datum rapport | : 20-9-2023 |

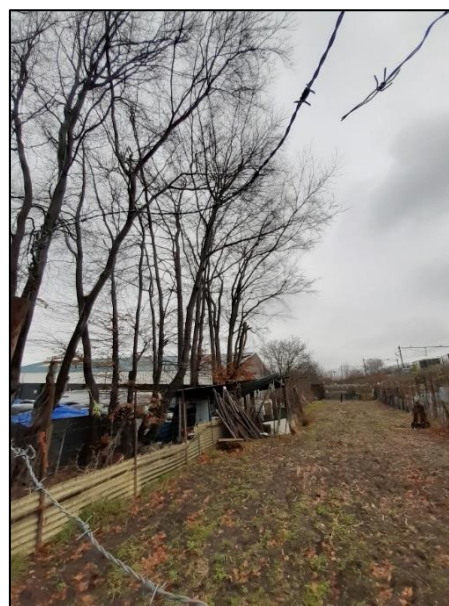
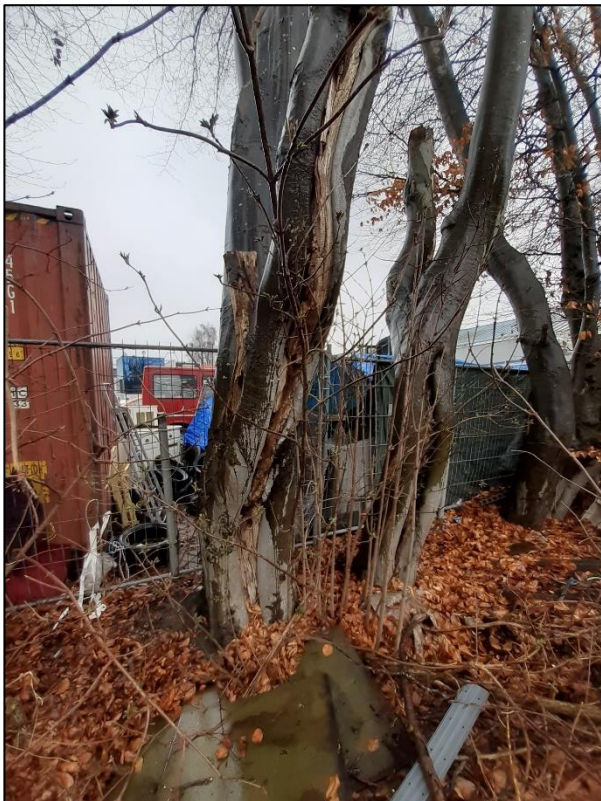
De kwaliteit van 14 individuele bomen is voldoende bevonden. Binnen de doorgegroeide beukenhaag bevinden zich 6 bomen met onvoldoende kwaliteit (nrs. 6, 7, 8, 11, 17, 19). Dit betreft bomen met grote stamwonden, een getopte boom en een sterk onderstandige boom. Momenteel is er geen noodzaak om deze bomen te verwijderen. Boom nr. 1 beschikt over een rotting in de stam, dit betreft een oude berk die richting einde omloopduur gaat. Gezien de beperkte levensverwachting in combinatie met de rotting in de stam is de kwaliteit in het kader van deze BEA onvoldoende bevonden. Een onderzoek kan uitsluitsel geven betreffende breukgevoeligheid. De bomen 100 en 101 aan de Bosscheweg zijn ook oude berken die richting einde omloopduur gaan. Gezien de beperkte vitaliteit (groeikracht), levensverwachting, en regenererend vermogen van deze bomen is de kwaliteit in het kader van deze BEA onvoldoende bevonden.

Afbeelding 6: Bomen uit de beukenrij met stamschade (kwaliteit onvoldoende).

Op basis van kwaliteit is behoud van het object als geheel wenselijk. Periodiek beheer waarbij bomen met een teruglopende conditie en kwaliteit worden verwijderd is onderdeel van het beheer evenals tijdig verwijderen van zwaar dood hout uit de kronen.

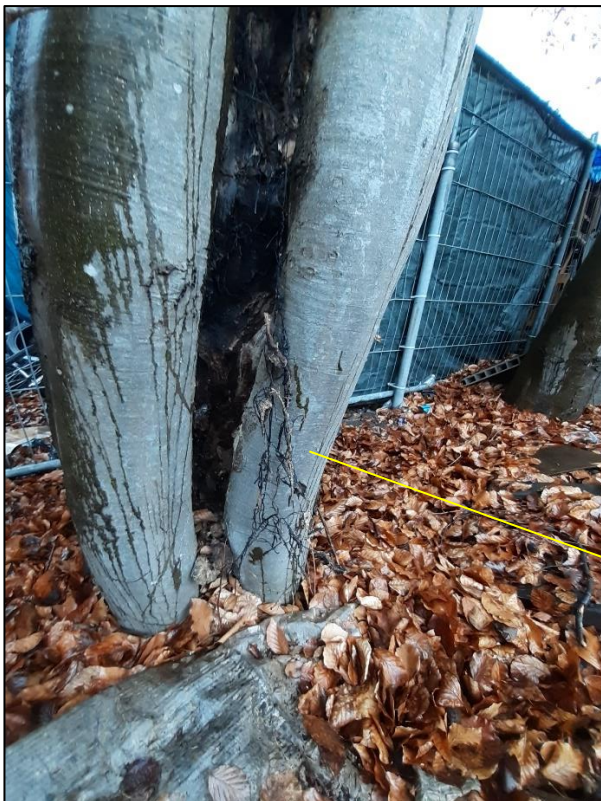
Afbeelding 7: Boom 8 met oude stamschade en infectie door honingzwam (parasitaire zwam). Foto rechts, de rhizomorfen (schimmeldraden) van de Honingzwam.

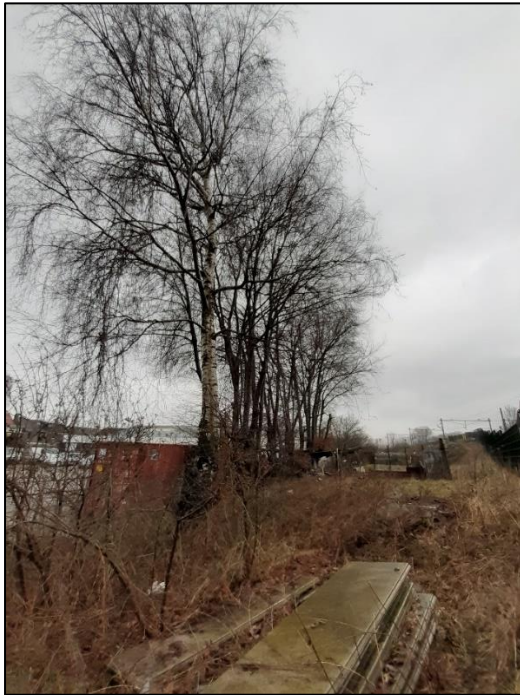
Het project heeft geen invloed op het functioneren van deze boom gezien de afstand van circa 4 meter tot de perceelsgrens.

Afbeelding 8: Op de voorgrond berk 1.

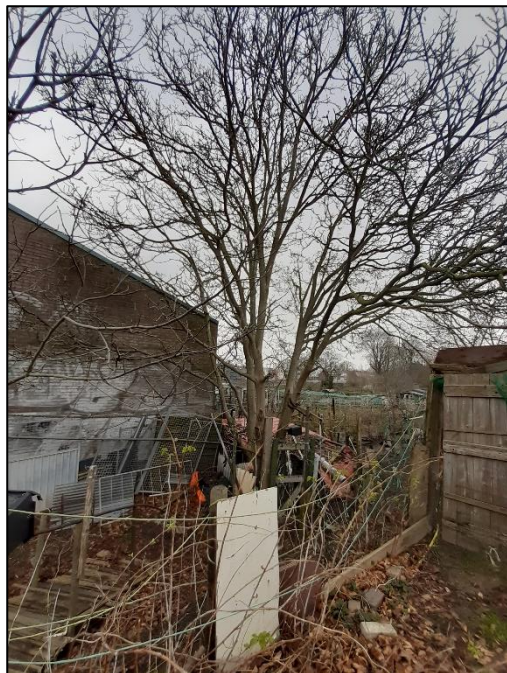
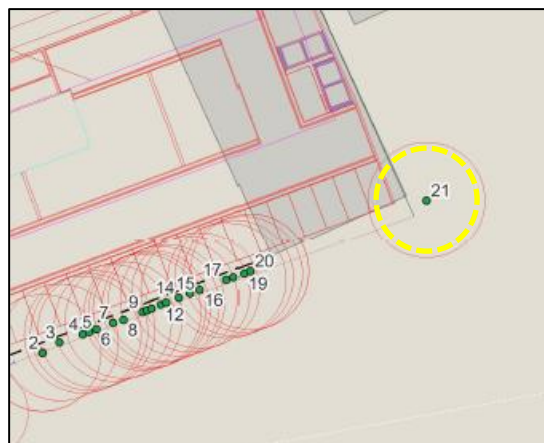
De walnoot bevindt zich op de grens van het plangebied aan de zijde van het spoor en het volkstuinen complex. Op deze locatie is conform het DO een parkeerplaats gepland binnen circa 10% van de wortel- en kroonprojectie (zie afbeelding 9). Gezien het bovenstaande heeft het project nauwelijks invloed op het functioneren van deze boom.

Afbeelding 9: De walnoot achter de loods nabij de perceelsgrens met het spoor en het volkstuinencomplex.

Voor deze boom verandert de standplaatssituatie niet of nauwelijks.

Geadviseerd wordt om deze boom (overhangend gedeelte van de kroon) te behouden. Snoei van de boom is onderdeel van dit plan. Noten kunnen uitsluitend worden gesnoeid in de periode mei t/m november.

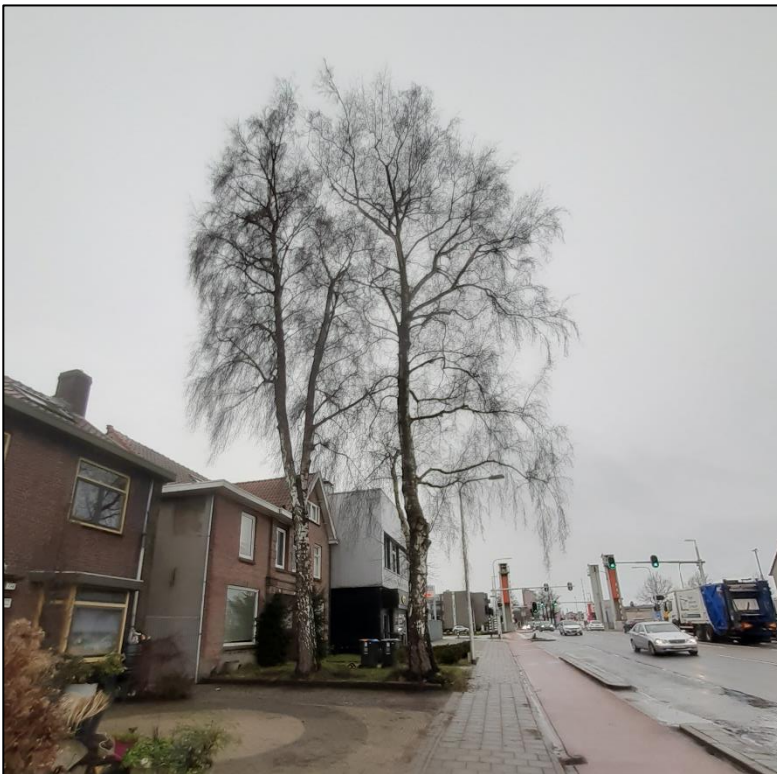
Het betreft 2 oude berken in de voortuin van woning huisnummer 236. De bomen staan 0,5 meter uit de verharding van de brandgang. In de nieuwe situatie wordt de rooilijn van het gebouw met circa 2,5 meter verlegd richting de Bosscheweg (op basis van het definitief ontwerp). De berk staat op 3,2 meter vanaf de huidige gevel waardoor de afstand tussen de stam van de boom en de nieuwbouw op circa 70 cm komt. Bij het realiseren van het gebouw valt de boom binnen de contouren van de bouwput. Dit betekent ruimtelijk beslag waardoor berk 100 komt te vervallen.

**Afbeelding 10: De berken 100 en 101 aan de Bosscheweg (voortuin woning 236).**

Berk nummer 100 valt binnen de bouwput. Behoud van deze oude berk is geen optie (ruimtelijk beslag).

Veranderingen in de groeiplaats van de oude berk nr. 101 hebben een negatief effect op de levensverwachting van deze oude berk.

De kwaliteit van de berken 100 en 101 is gezien de beperkte levensverwachting onvoldoende. De levensverwachting voor deze oude berken is beperkt (5-10 jaar).

Berken zijn bomen die behoren tot de soorten met de korte omloopduur. Naar inschatting hebben de bomen een leeftijd van circa 55 tot 60 jaar (stamdiameter 56 en 63 cm). In stedelijk gebied waarbij de groeiplaatsomstandigheden doorgaans beperkt worden door bebouwing en verharding wordt een gemiddelde omloopduur van maximaal 60 jaar als richtlijn aangehouden. Dit geldt gezien de groeiplaatsomstandigheden ook voor de berken 100 en 101. Op basis van knop- en twijgbezetting zijn de bomen momenteel van voldoende kwaliteit. Mogelijkheden tot duurzaam behoud (>10 jaar) zijn niet te verwachten.

Geadviseerd wordt om de berken 100 en 101 niet te behouden. Vervanging voor 2 nieuwe bomen is aanbevolen.

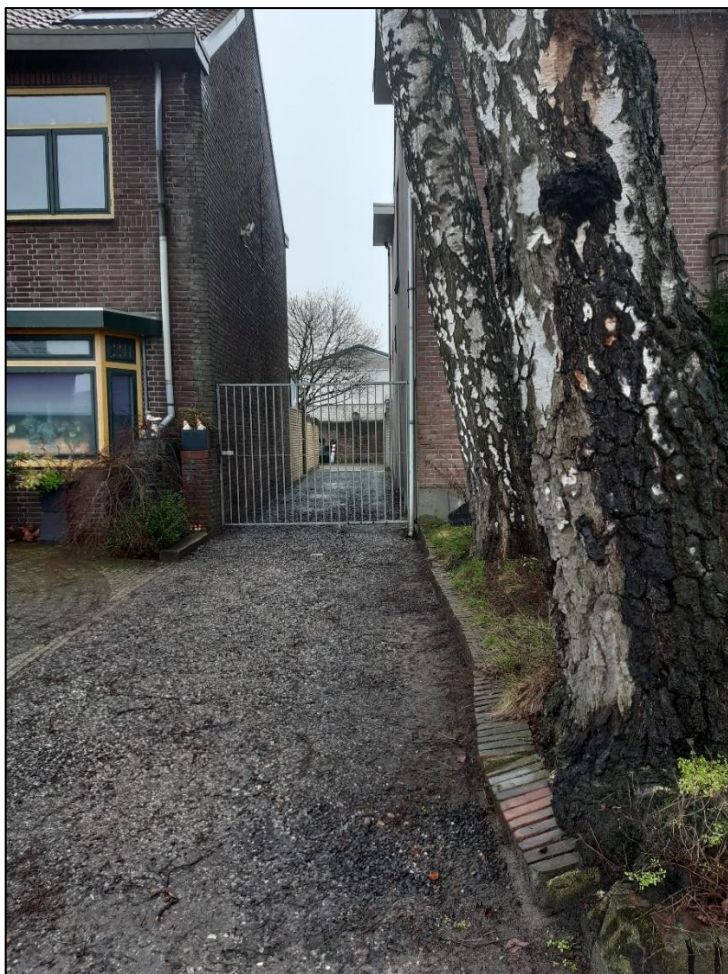
Ten aanzien van berk 101 is een herinrichting van de groenstrook/voormalige voortuin een aandachtspunt. Vervanging van de verharding van de huidige brandgang door stelconplaten en inrichting van de groenstrook in combinatie met deze oude berk is een aandachtspunt. Het ontstaan van wortelschade is onvermijdelijk gezien de positie van de boom. Het aanpassingsvermogen van een oude berk is zeer beperkt. Duurzaam behoud van deze boom in combinatie met de geplande bouw- en herinrichting is geen reëel uitgangspunt.

**Afbeelding 12: De positie van de berken ten opzichte van de huidige brandgang.**

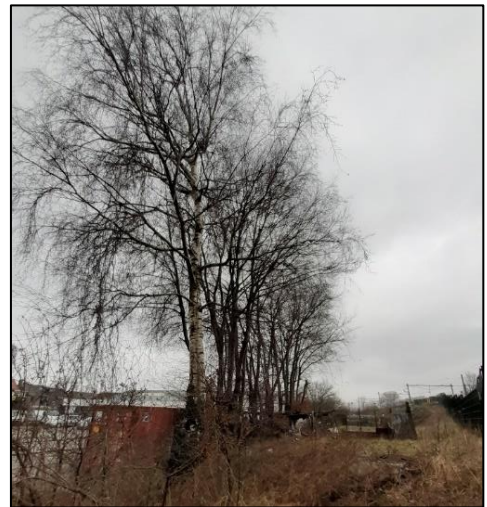
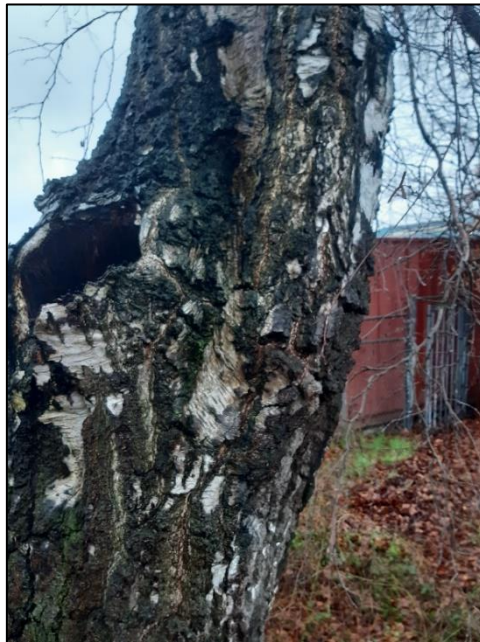
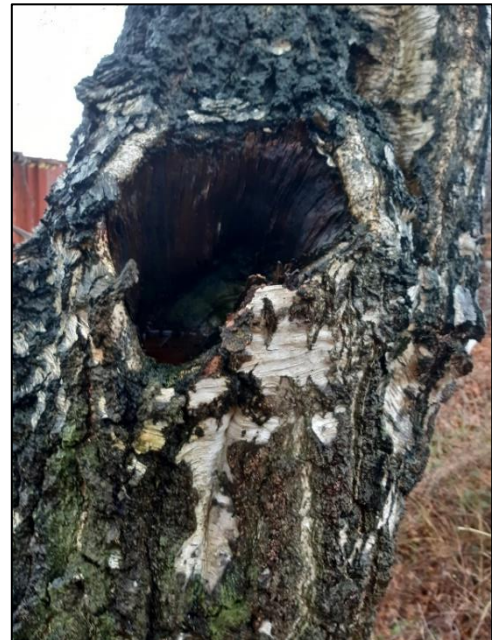
De kwaliteit van berk 1 is echter matig. De oude boom beschikt over een omvangrijke holte in de stam op de locatie waar in het verleden een zware tak is verwijderd. Reactie hout rond deze oude snoeiwond doet vermoeden dat er sprake is van een forse rotting in de stam. Onderzoek met inzet van meetapparatuur is benodigd om duidelijkheid te verkrijgen betreffende de kwaliteit en breukgevoeligheid van de stam van deze berk.

**Afbeelding 14: Berk 1 met stamwond en houtrot en reactie weefsel.**

De kwaliteit van berk 1 is matig. Ten aanzien van de kwaliteit en breukgevoeligheid van de stam is aanvullend onderzoek benodigd.

Geadviseerd wordt om de boom te laten onderzoeken of om risico's uit te sluiten de boom op voorhand te verwijderen. Dit is een zaak voor de boomeigenaar, in dit geval betreft het de beheerder van het spoor.

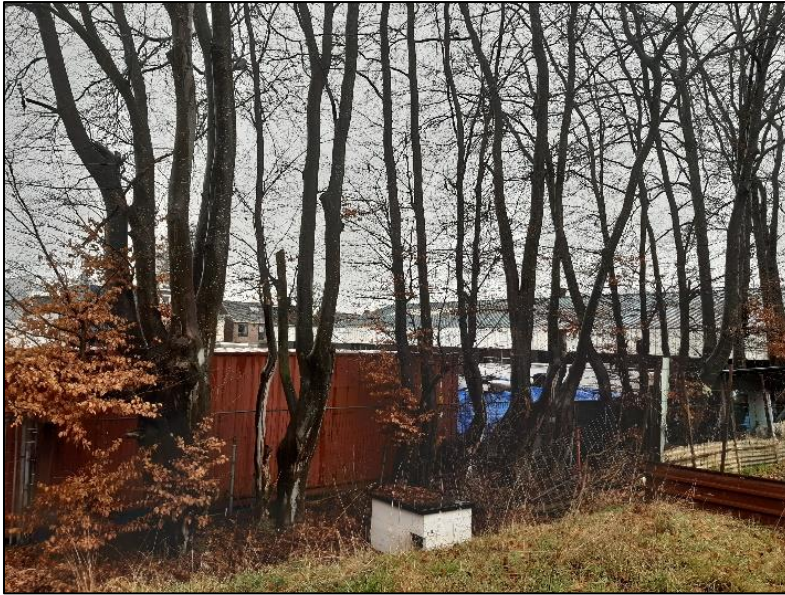
De rij beuken 2 t/m 20 staan op en nabij de perceelsgrens. In het definitieve ontwerp zijn parkeerplaatsen aangegeven op 1,5 meter vanaf de perceelsgrens. Momenteel bevindt zich klinkerverharding op deze locatie. In het definitief ontwerp is nieuwe verharding van grasbetontegels aangegeven. Behoud van de bomen in combinatie met realisatie van de parkeerplaatsen bestaande uit grasbetontegels op minimaal 1,5 m uit het hart van de stam van de bomen is optioneel. Het vervangen van de verharding zal lichte wortelschade veroorzaken bij de bomen bij het verwijderen van plaatselijke oppervlakkige wortels (projectinvloed voldoende).

**Afbeelding 15: de rij beuken 2 t/m 20.**

De kwaliteit van de rij beuken als geheel is voldoende om als groenelement binnen het plan te behouden.

Bij 5 bomen binnen de rij zijn gebreken geconstateerd waardoor controle en gericht beheer van toepassing zijn. De kwaliteit van de overige bomen binnen de rij beuken 2 t/m 20 is met uitzondering van enkele onderstandige en fors beschadigde bomen goed. Bij beuk 8 is infectie door de parasitaire honingzwam geconstateerd. Dit is een aandachtspunt bij de boomveiligheidscontrole. De kwaliteit van de onderstandige en beschadigde bomen is voor alsnog voldoende. De beukenrij vormt in zijn geheel één groenobject.

Met betrekking tot de toekomstige diktegroei van de stammen is de positie van de toekomstige parkeerplaats tot de beukenrij een aandachtspunt. Een afstand van minimaal 1 meter tussen de buitenkant van de stammen en de aanleg van verharding is benodigd om duurzaam behoud van de beukenrij te waarborgen. De beoogde 1,5 meter vanaf de perceelsgrens zoals aangegeven in het definitieve ontwerp geeft voldoende ruimte voor de bomen.

- Maatregelen ter instandhouding van wortelfunctie zijn van toepassing. Gebruik van grasbetontegels in plaats van dichte of grotendeels dichte verharding is noodzakelijk ter verbetering van de uitwisseling van bodemgassen (wortelademhaling) en toevoer van hemelwater (waterlevering);
- Het maaiveld van de huidige verharding kan tot maximaal 25 cm minus de huidige verharding ontgraven worden i.v.m. de aanwezigheid van wortels van de beuken. Op deze wijze raken geen wortels beschadigd. Met dit gegeven dient men rekening te houden bij het bepalen van het peil van de nieuwe parkeerplaats, afwatering van het terrein en aanleg van de fundering van de grasbetontegels (minimale funderingslaag).
