**Rapport**  
**Bomen Effect Analyse**  
**Vendelierstraat Tilburg**

19 oktober 2023

| Titel | : Bomen Effect Analyse Vendelierstraat Tilburg |
| Kenmerk | : 03P2305222d |

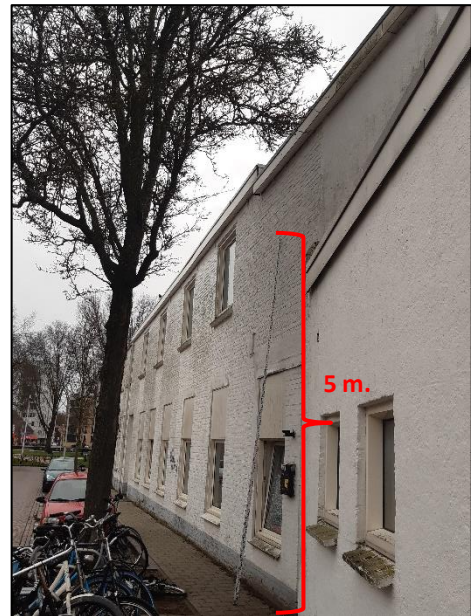
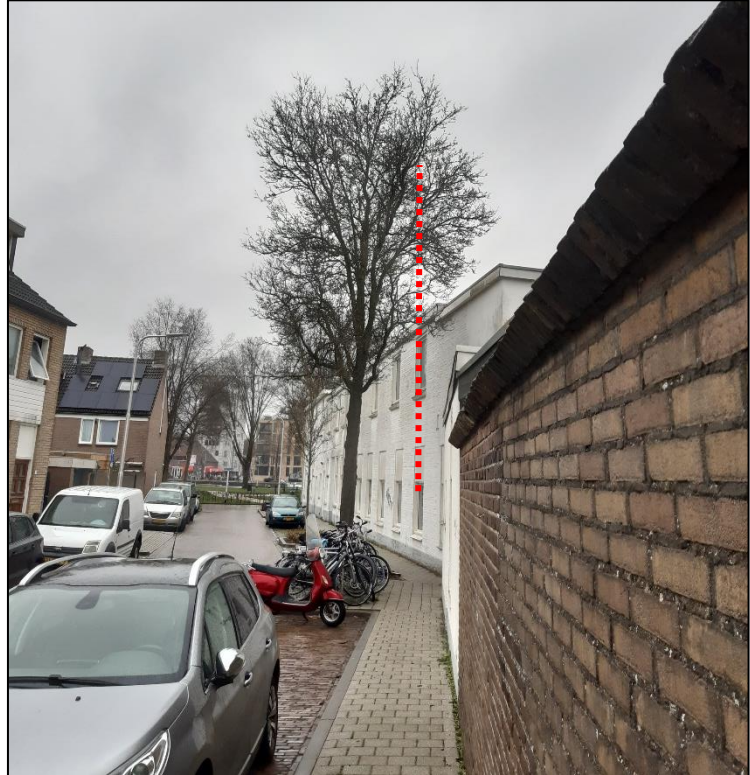
Sierpeer 4 betreft een volwassen boom. De kroon van de boom is aan de zijde van het huidige gebouw opgesnoeid en afgeplat. De top groeit gedeeltelijk boven het dak van het gebouw van 2 woonlagen.

Bij realisatie van het nieuwe appartementen gebouw van 3 woonlagen verandert de situatie waarbij een gedeelte van de kroon zich binnen het bouwvlak bevindt. Realisatie van het gebouw betekent een zware ingreep in de kroon wat ernstige schade geeft aan de boom.

**Afbeelding 9. Sierpeer 4 nabij de gevel van het huidige gebouw.**

**Afbeelding 10. Sierpeer 4 nabij de gevel van het huidige gebouw**

Bij de realisatie van de gebouwen is verlies van de boom 4 een reëel uitgangspunt. Duurzaam behoud van deze boom bij realisatie van het bouwplan is geen haalbare zaak. Vervangen van deze volwassen boom voor een nieuwe jonge boom is dan de beste optie. Bij vervanging is gebruik van een passende boomsoort een aandachtspunt. In de smalle straten is gebruik van bomen met een smalle kroon en een beperkte uiteindelijke hoogte en breedte wenselijk.

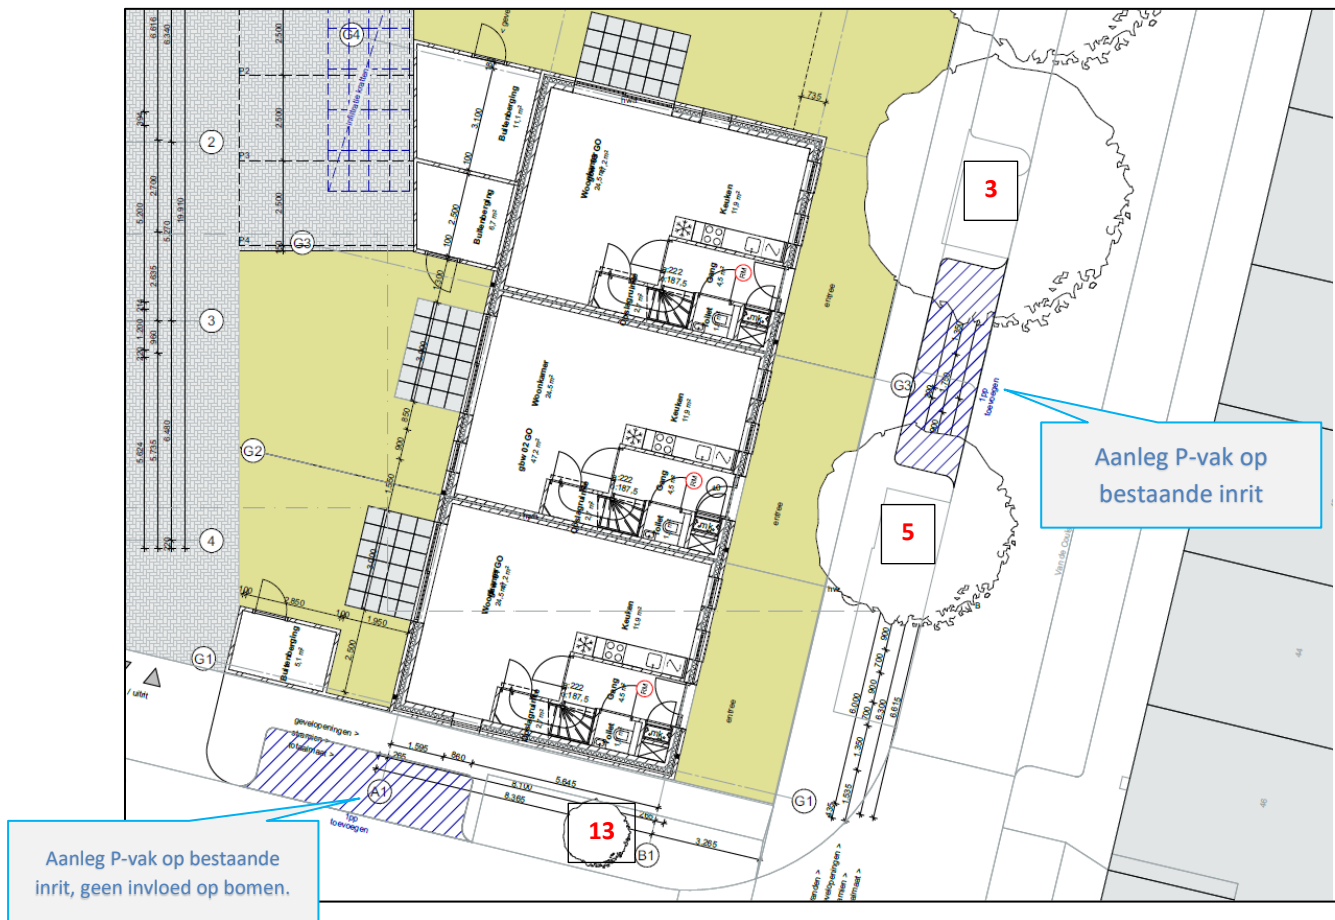
**Afbeelding 11. locatie nieuw parkeervak tussen boom 3 en 5 en nabij het plantvak met boom 13.**

Bij aanleg van een parkeervak is nauwelijks schade aan het wortelgestel van boom 3 te verwachten. Uitsluitend direct onder de verharding aanwezige oppervlakkige fijne wortels gaan verloren. Dit is geen probleem voor de boom. Boom 5 bevindt zich op 1,6 meter vanaf het parkeervak en staat in een plantvak. Bij aanleg van een parkeervak zal lichte schade aan het wortelgestel ontstaan aan fijne wortels in de zone 15 tot 30 cm minus maaiveld. Uitgangspunt is dat onder de verharding van het toekomstige parkeervak een fundering van zandbed van circa 5 cm voldoende is gezien het gegeven dat zich bomenzand bevindt in de bodemzone 30 tot 75 cm minus maaiveld. Wortelverlies in de zone 15 tot 30 cm is procentueel beperkt tot minder dan 10% wortelschade aan fijne wortels het geen acceptabel is bij deze halfwas boom.

Vervangen van de huidige inrit voor een parkeervak is haalbaar met behoud van voldoende kwaliteit van de bomen 3 en 5. Aanleg van het parkeervak nabij de jonge boom nummer 13 is niet van invloed op het functioneren van deze boom. Het parkeervak komt op een locatie waar zich momenteel verharding van een inrit bevindt.

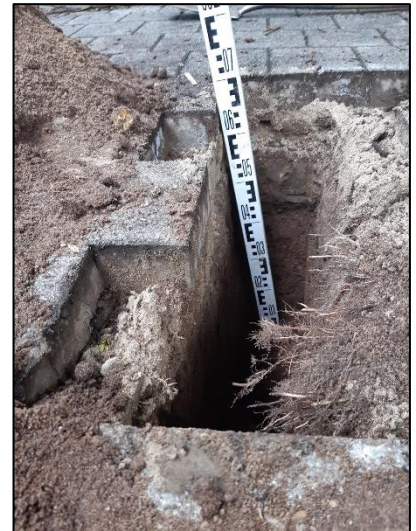
Boom 3: proefsleuf op 2,4 meter uit stam = rand toekomstig parkeervak:

**Afbeelding 13. Profielkuil boom 3.**

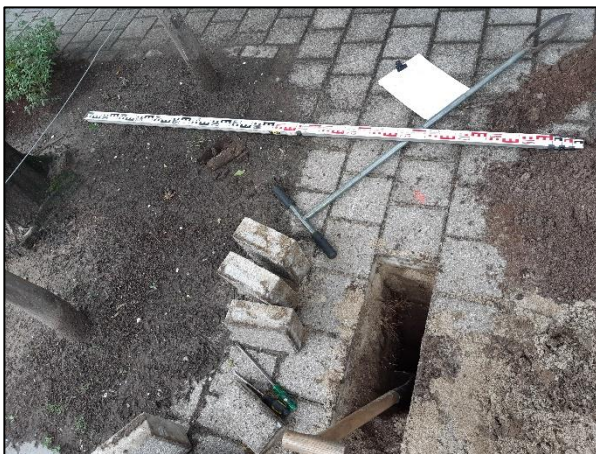
Boom 5, proefsleuf op 1,6 meter uit stam = rand toekomstig parkeervak:

**Afbeelding 14. Profielkuil boom 5.**

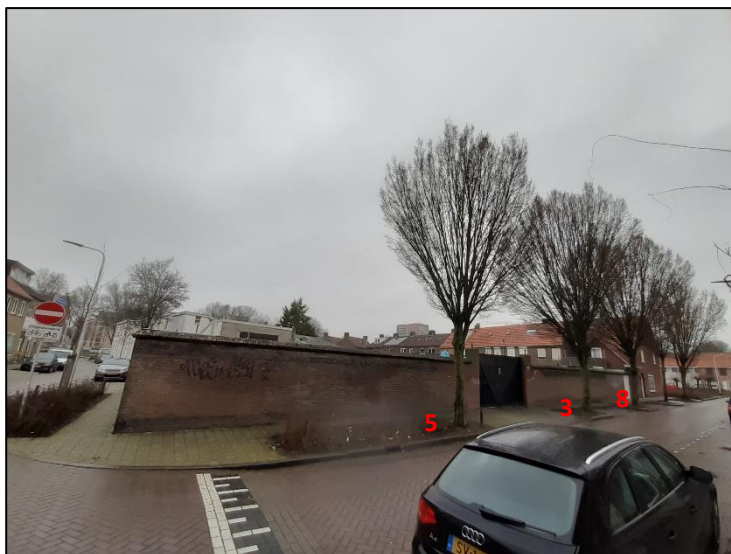
**Afbeelding 15. Haagbeuk 5, 3 en 8 nabij de muur/perceelgrens.**

Realisatie van de woningen betekent dat regulier snoeionderhoud waarbij de kroonbreedte wordt gelimiteerd aan de zijde van de woning in de toekomst noodzakelijk is. Uitgangspunt hierbij is dat de afstand tussen de kroon en de gevel minimaal 1 meter bedraagt.

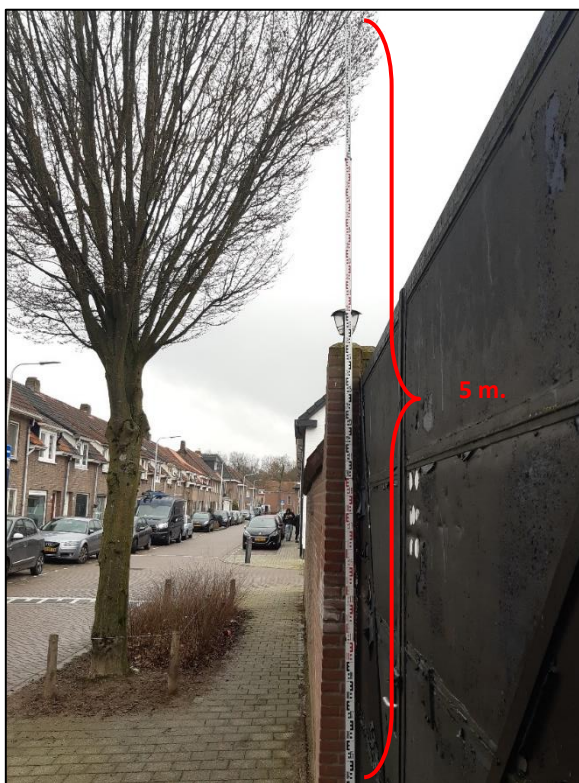
**Afbeelding 16. Haagbeuk 5 groeit met de kroon tegen de kavelgrens.**

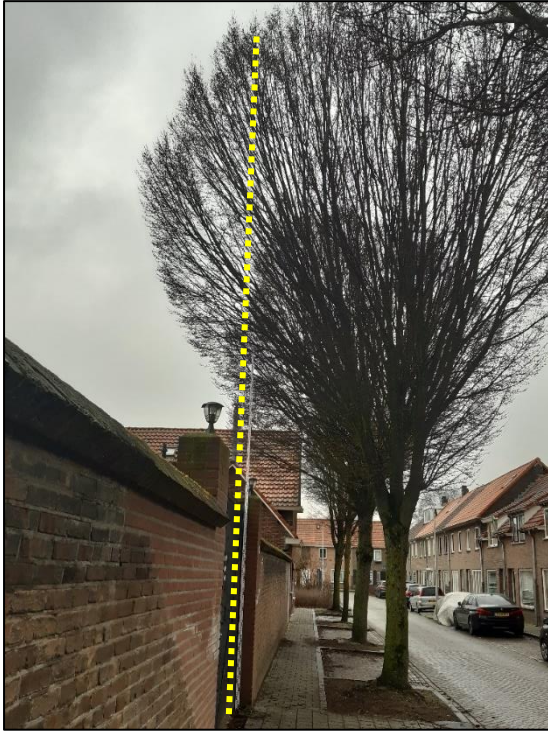
**Afbeelding 17. De kronen van de haagbeuken 3 en 8 groeien over de kavelgrens.**

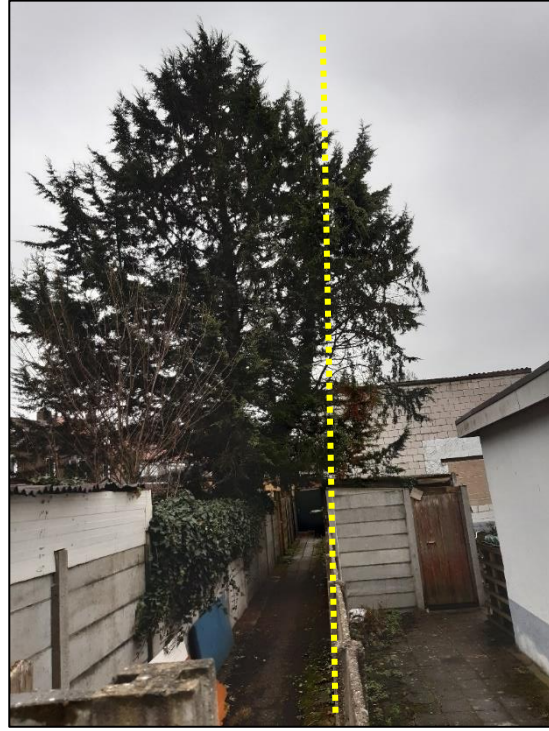
**Afbeelding 18. Conifeer nummer 14 met lage takken ter hoogte van de perceelsgrens.**

Conifeer 14 (particuliere boom). Conifeer 14 groeit met de kroon tot over de kavelgrens. Op deze locatie is geen bebouwing gepland (tuin). Bij hinder van lage takken is snoeien van de boom optioneel.

Bij boom 14 zijn beperkte maatregelen van toepassing. Deze maatregelen bestaan uit het opsnoeien van de boom aan de zijde van de huidige brandgang en de geplande herontwikkeling.

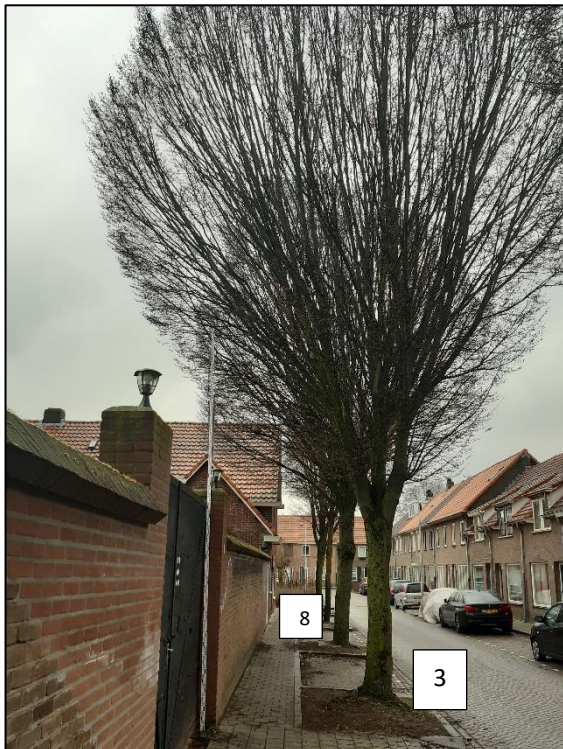
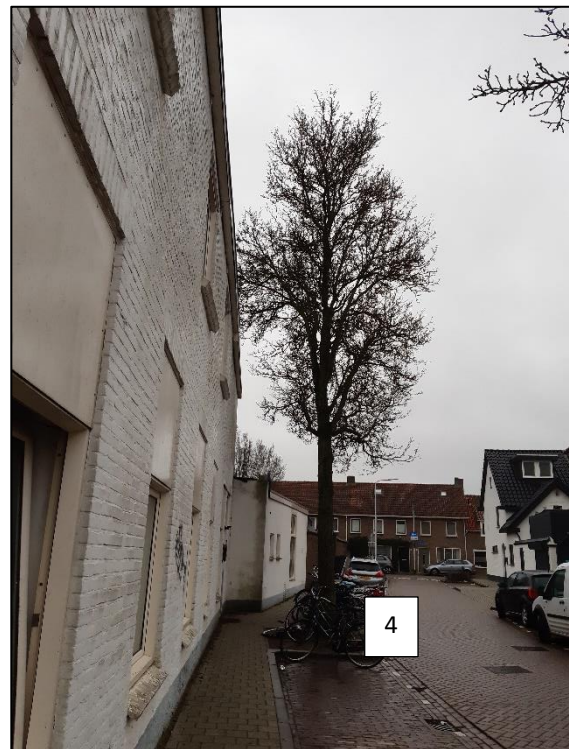
**Afbeelding 19.** De ruimte tussen de stam van de bomen en de kavelgrens (muur) bedraagt circa 3 meter.

Bij de bomen 3 en 5 komt de gevel op 3 meter vanaf de kavelgrens (muur), hiermee komt de totale afstand tussen de stam van de bomen en de ontgraving voor de fundering op circa 5 meter (circa 1 meter benodigd voor werkruimte rond fundering).

- Bij de ontgraving voor de nieuwe fundering voor de woning speciale maatregelen treffen om wortelschade te beperken. Dit betekent dat een maximale ontgraven voor de fundering richting de wortelkruit moet worden toegepast van 1,5 meter buiten de contour van de woning (bomen 3 en 5).

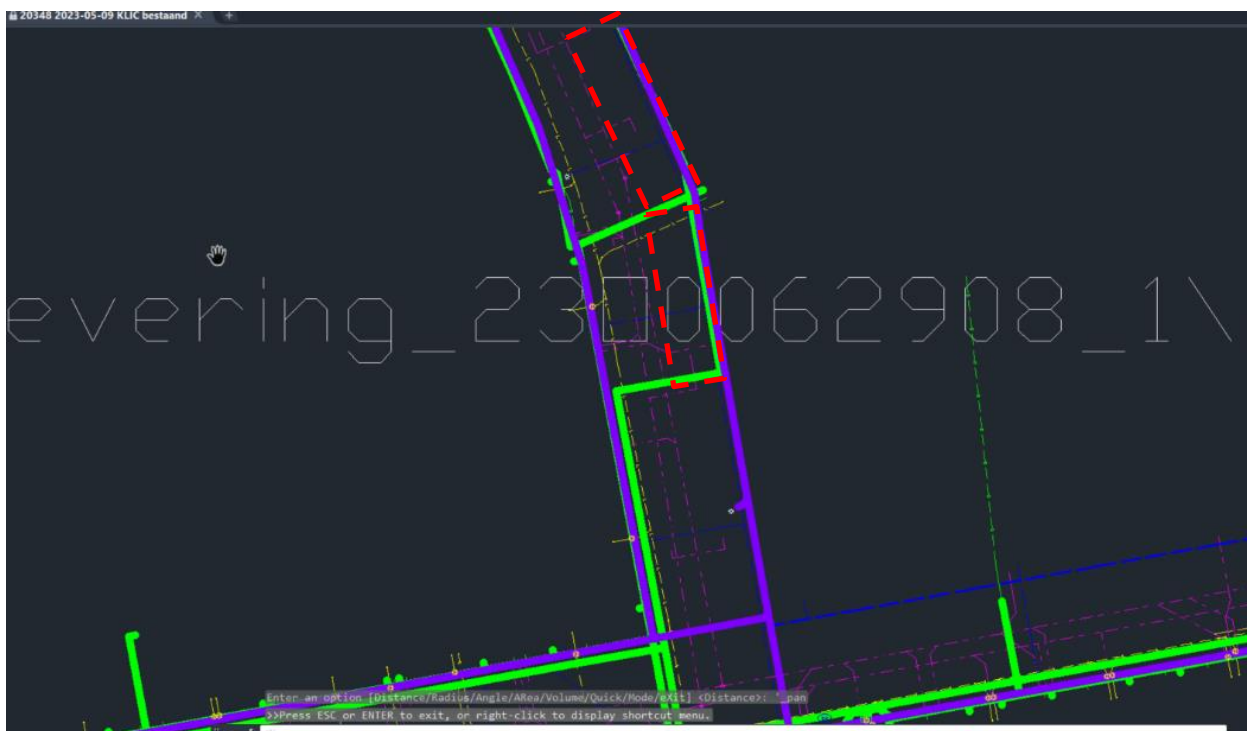
Op de locatie in het midden van de Tournooistraat waar aanplant van 2 nieuwe sierperen gewenst is bevinden zich momenteel kabels en leidingen. Een datakabel en een gasleiding worden verwijderd zodat er meer ruimte voor bomen ontstaat. Andere alternatieven zijn binnen de Tournooistraat niet eenvoudig te vinden. De straat is aan twee zijden voorzien van kabels en leidingen, in de straat bevinden zich diverse inritten en de bermen zijn voorzien van parkeervakken en trottoirs.

**Afbeelding 23: Kaart met informatie over kabels en leidingen. Zone aanplant**
