ARCHITECTUUR BOUWHISTORIE RESTAURATIE

Quirijnstokstraat 23, Tilburg  
behoud- en herstelplan 13-09-2023

Object: Leegstaand  
adres: Quirijnstokstraat 23  
5012 TC Tilburg

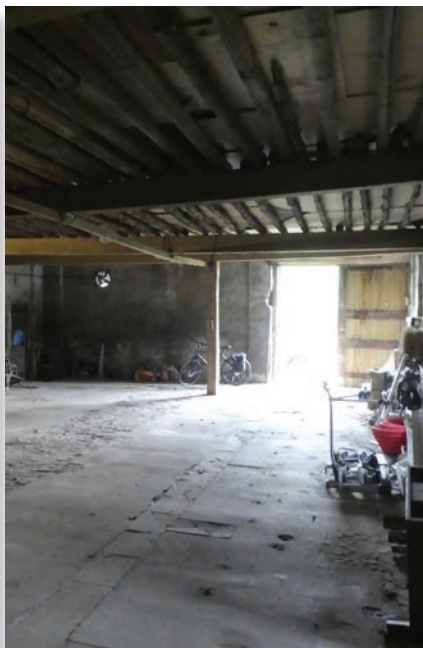
Binnenruimte met ontbrekende standvinken.

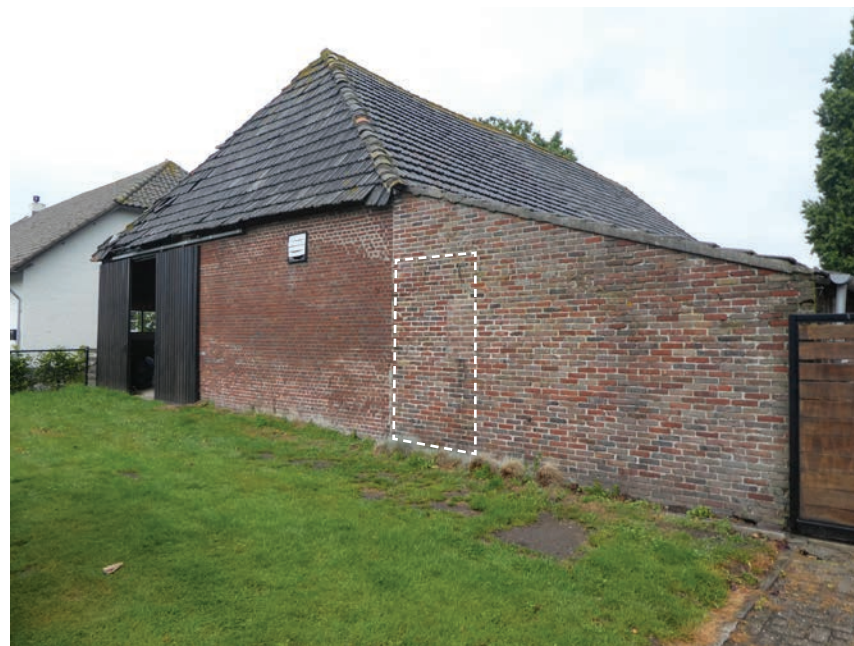
De huidige grijze cementvoeg is later ter vervanging van de eerdere kalkmortel aangebracht. De voeg van het opgaande werk is plaatselijk niet voldoende diep uitgehaald en slordig nagevoegd. Op sommige plekken komt voegwerk los waardoor de achterliggende (kalk)mortel uitwast.

Overzicht van oostgevel, rechts de nieuwere muren uit 1963. Het geveldeel binnen stippellijn wordt in de plannen mogelijk verwijderd voor een deuropening.

**\* ingebrachte ventilator handhaven, aan binnenzijde voorzien van draai-kiepvenster (te integreren in voorzetwand). Aan buitenzijde rooster vervangen voor een nieuw exemplaar in donkere of steenrode kleur.**

**\* voorzichtig plaatselijk uithalen van voegwerk (1 1/2x de hoogte van de voeg) en aanbrengen nieuw voegwerk, 'compatible' met achterliggende oorspronkelijke metselmortel (kalk / traskalk n.t.b.) aanbrengen op kleur, model, uitvoering en structuur van oorspronkelijk werk, een licht doorgestreeken voeg.**

**\* nieuwe deur bij voorkeur vlak in de gevel plaatsen onder betonlatei of stalen latei met strekse rollaag.**

**let op! Om de uitstraling van de muurdelen van de oostgevel niet te veel uit elkaar te drijven adviseren we om de kleur van het voegwerk van het oudere metselwerk aan te passen op de mortel van het in 1963 gemaakte voegwerk.**

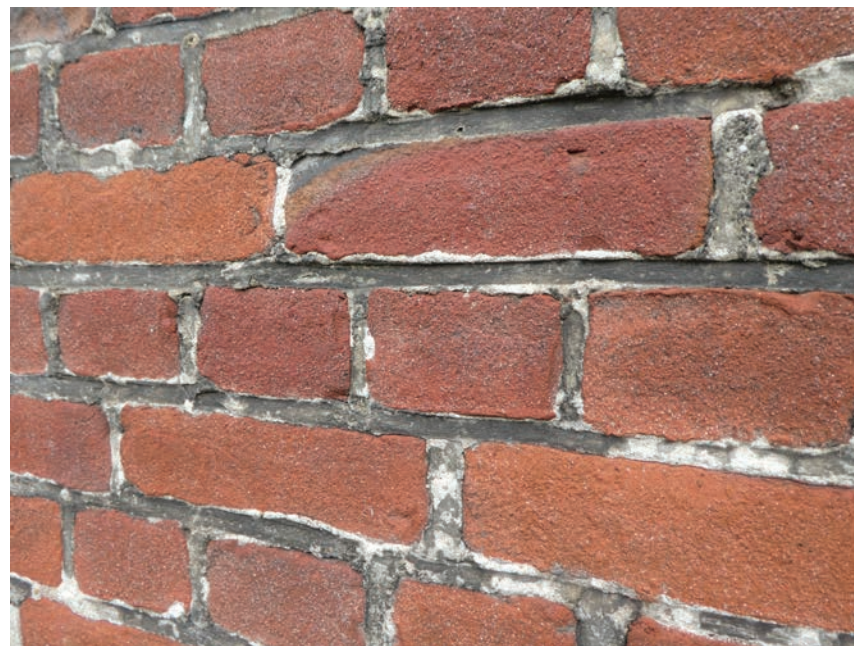
Detail van hervoegd metselwerk van oostgevel.

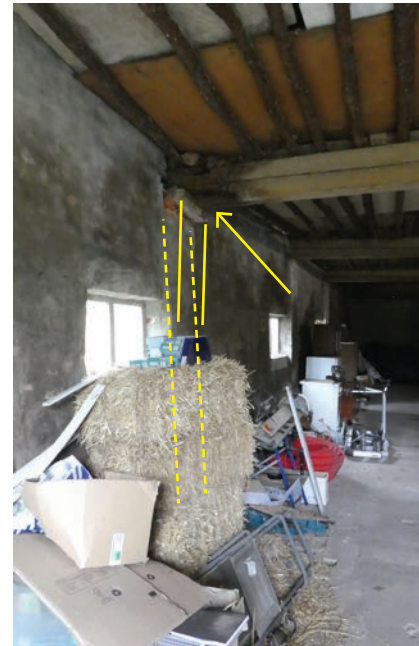
- De meeste schade is ontstaan door het hervoegen met cementmortel aan de buitenzijde dat het vocht in de muur houdt. Door de te hoge vochtbelasting raakt de baksteen beschadigd.
- De oudste voegen van het metselwerk van voor 1914 zijn volledig uitgewassen.
- Een derde schadepost is een scheefstand die de oudste muur gekregen heeft doordat de fundering van de hergebruikte muur het zwakst is en door de verwijdering van constructieonderdelen de houtconstructie de buitenmuur te zwaar heeft belast. Op 1 plek (oplegging van meest oostelijke moerbalk) is de balkkop ingerot en hangt het zogenaamde 'hamerstuk', dat op het metselwerk hoort te dragen, in de lucht.

Scheefstaande muur en ingerotte balkkop.

- \* bouwsporen respecteren
- \* ventilatieopeningen onder betonvensters eenvoudig 2 cm verdiept dichtmetselen en afsmeren met 1 cm cementmortel.
- \* gebogen deel van zuidgevel rechtekken en met ankers koppelen aan stalen kolom (verbonden aan gewapende strookfundering) aan binnenzijde van muur.

- \* verankering van muren aan constructie op kwaliteit controleren, waar nodig ankers opnieuw vastzetten en behandelen tegen corrosie (stralen, scooperen, poedercoaten en in het werk naschilderen).

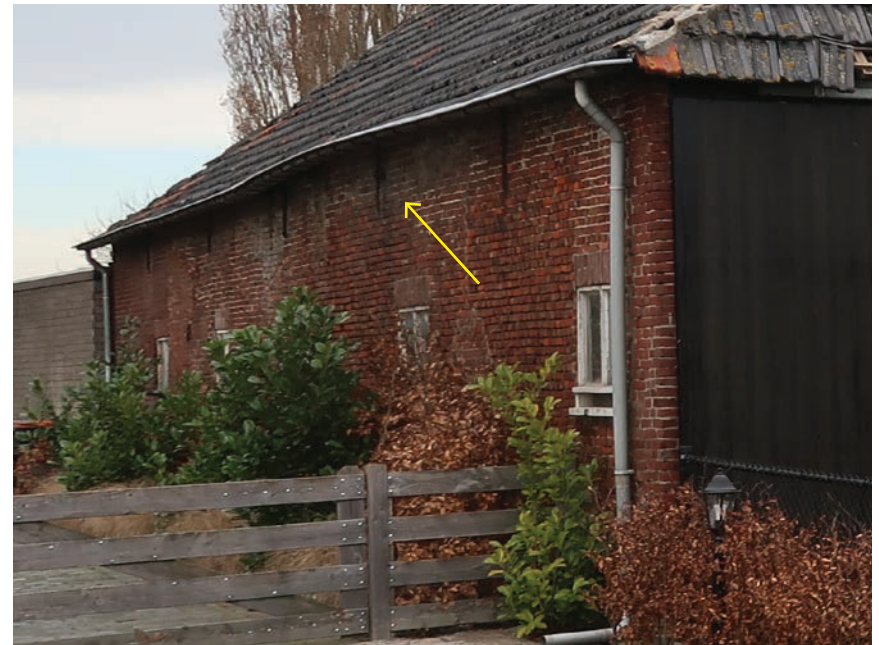
De huidige grijze cementvoeg is later ter vervanging van de eerdere kalkmortel aangebracht. De voeg van het opgaande werk is plaatselijk niet voldoende diep uitgehaald en slordig nagevoegd. Op sommige plekken komt voegwerk los of is voegwerk verdwenen waardoor de achterliggende (kalk)mortel uitwast. In de gevel zijn veel bouwsporen van gedichte openingen of ingebroken openingen zichtbaar. De bouwsporen dienen gehandhaafd te blijven, evenals de jongere betonvensters. De oude muur van de westgevel wordt door de aanbouw van het buurperceel grotendeels aan het zicht onttrokken. De zichtbare delen behandelen als de omschrijving van de zuidgevel.

Overzicht van zuidgevel met bolling.

- \* voorzichtig plaatselijk uithalen van voegwerk (1 1/2x de hoogte van de voeg) en aanbrengen nieuw voegwerk, 'compatibel' met achterliggende oorspronkelijke metselmortel (kalk / traskalk n.t.b.) aanbrengen op kleur, model, uitvoering en structuur van oorspronkelijk werk uit 1914, een licht doorgestreken voeg.

- \* gebroken stenen of kleine ontbrekende stukken aanhelen met steen-pasta en op kleur brengen met pigmenten. Grotere beschadigingen inboeten, steentoepassing gelijkhouden betreft kleur-textuur en formaat.

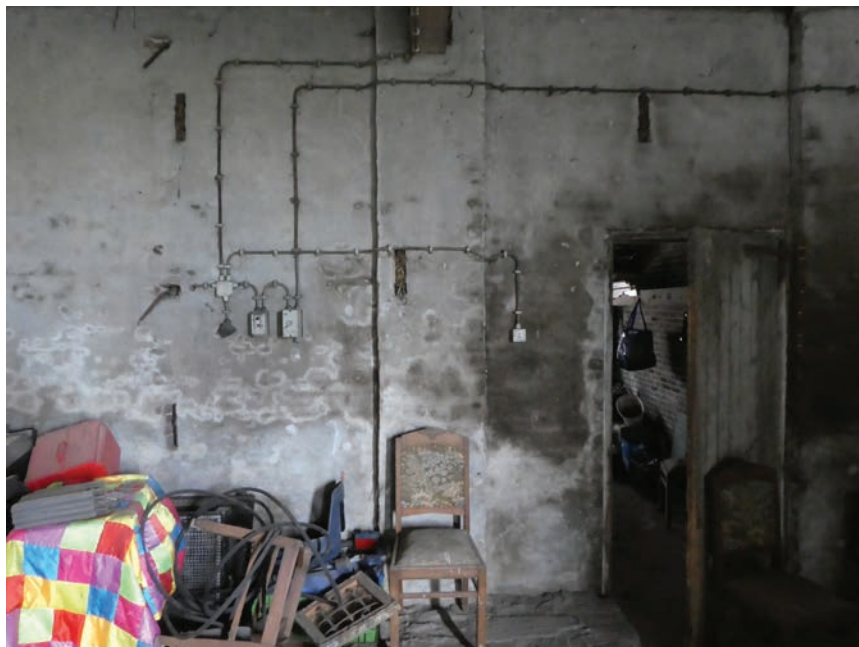
De binnengevel is door de uitbreiding van 1963 in zijn oude staat bewaard gebleven, enkel is een loopdeur toegevoegd. Door deze afwijkingen ten opzichte van het buitenwerk kan hier het beste ervoor gekozen worden om de muur te conserveren (incl. nieuwere uitbraaksporen en plaatselijk aangebrachte cementmortel).

Zuidzijde van scheidsmuur met toegevoegd electrawerk.

\* Om de muur het beste in stand te kunnen houden en te kunnen beleven adviseren we om de muur permanent in een binnenklimaat te houden en niet te hervoeogen. Ook de vertinning (cementlaag) aan de zuidzijde bij voorkeur handhaven.

\* Aan beide zijden toevoegingen en electraleidingen / schakelaars etc. hergebruiken of afkoppelen en laten zitten. Die onderdelen verhogen de sfeer en verwijdering kan de muur schaden.

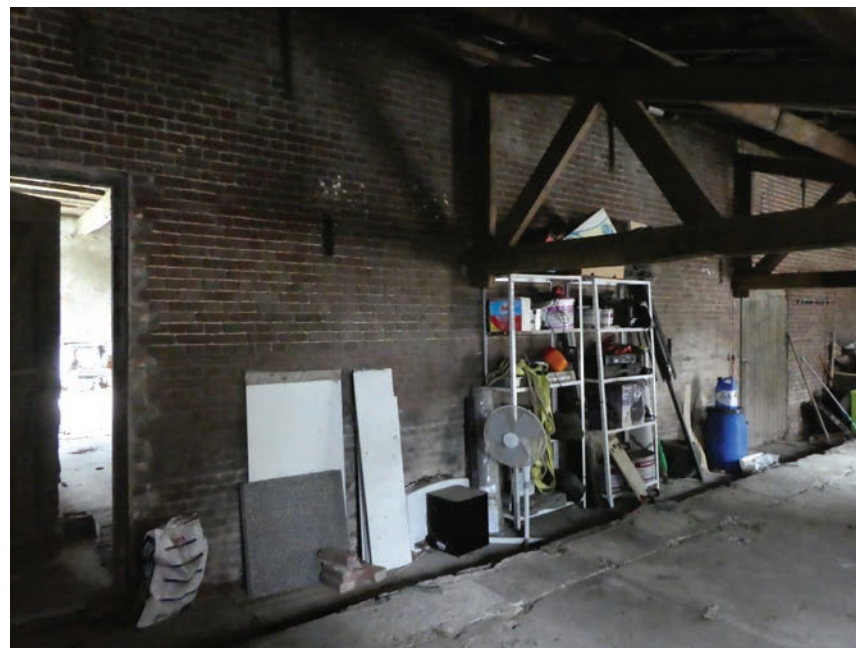
Noordzijde van scheidsmuur met oorspronkelijke voegafwerking en toegevoegde spanten.

\* Evt. te verwijderen spanten voorzichtig ontkoppelen en muurwerk ontdoen van evt. ingewerkte ankers.

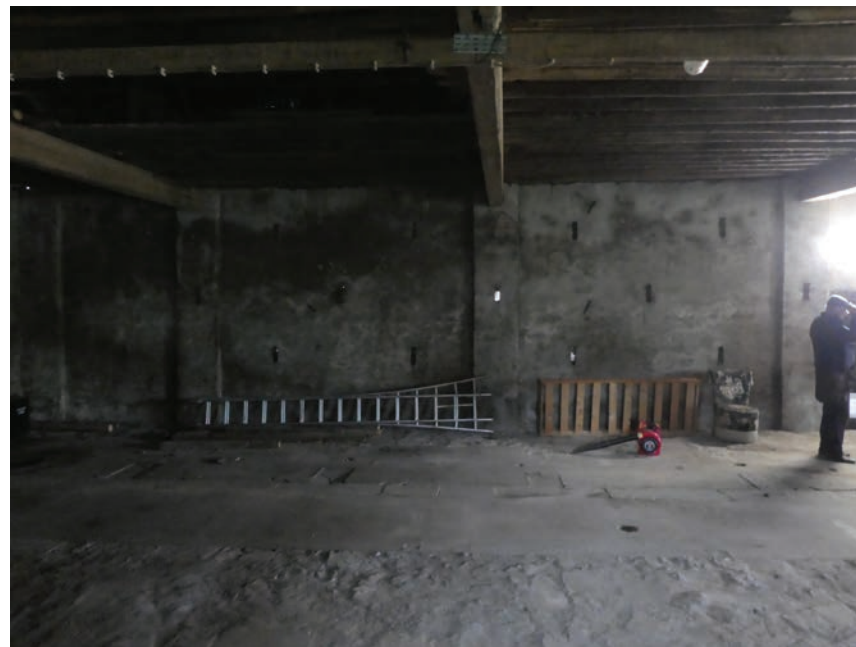
Zuidzijde van scheidsmuur waarin patroon van luchtopeningen goed te zien is.

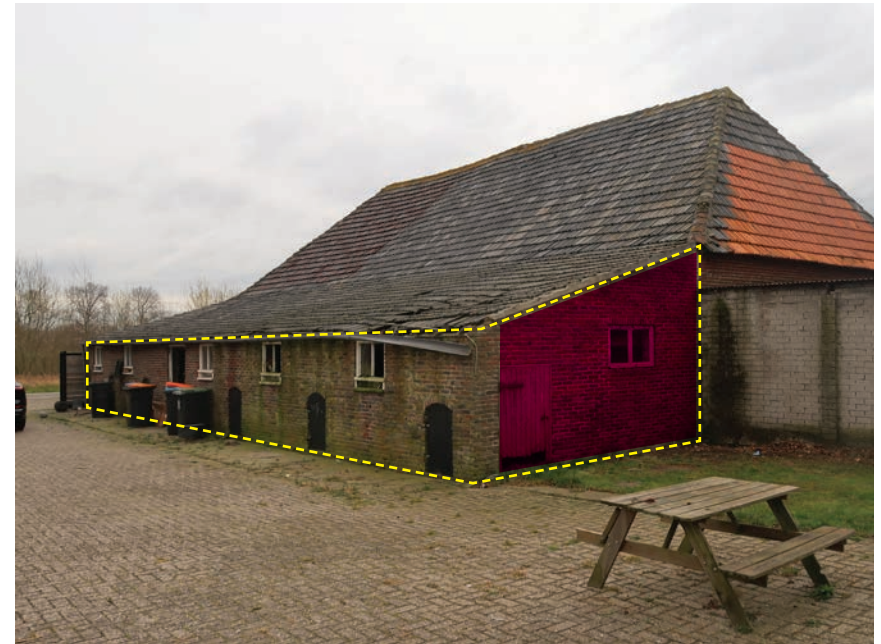
Delen van de oost-, west- en noordgevel vormen de uitbreiding van 1963 en zijn in een oude staat bewaard gebleven. Vanwege de ligging aan de toekomstige inrit van huisnummer 23 (toekomstig buurperceel), zullen de gevelopeningen gedicht moeten worden. Het voorstel is om de venster en deuropeningen met een bijpassende baksteen in eveneens halfsteensverband dicht te metselen. Door de nieuwe vlakken iets verdiept (2 cm) als 'spiegel' terug te leggen blijft de huidige gevelindeling behouden.

De gevelopeningen van de te handhaven muurdelen van uitbreiding uit 1963 kunnen worden dichtgemetseld. Het roze gekleurde geveldeel wordt in de plannen mogelijk verwijderd.

- \* **Waar nodig opnieuw opvoegen naar oorspronkelijke cementvoeg.**
- \* **Nieuwe delen van toekomstige dichtzettingen in een gelijke vorm en textuur, kleur etc. van oorspronkelijk metselwerk uit 1963 uitvoeren.**

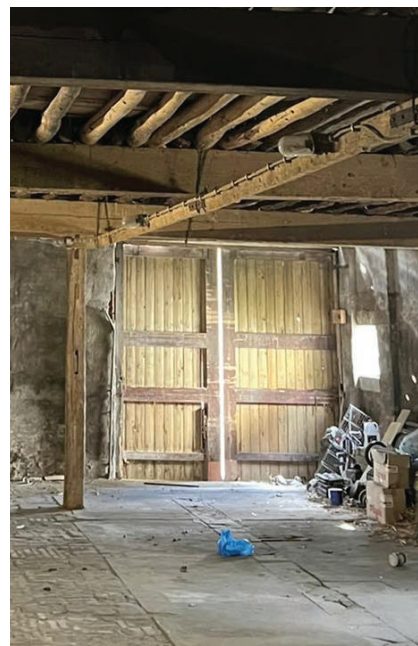
Vernieuwde schuifpoorten.

- \* **schuifpoorten handhaven en behandelen als bestaand. De donker-bruine teer-achtige uitstraling is passend. De binnenzijde voorzien van passende verflaag.**
- \* **betonvensters handhaven en voorzien van nieuw lichtdoorlatend, blank en zichtwerend brandveilig enkel glas. Bijvoorbeeld met 'hamerslag-motief'. Ventilatiesleuven dicht metselen en bovenzijde daarvan aan binnenzijde voorzien van verdiept en donker gekleurd geglazuurd en mat tegelwerk. (als schaduwspinning en om condens van ruiten op te vangen)**
- \* **Opgeklampte binnendeuren handhaven als bestaand.**

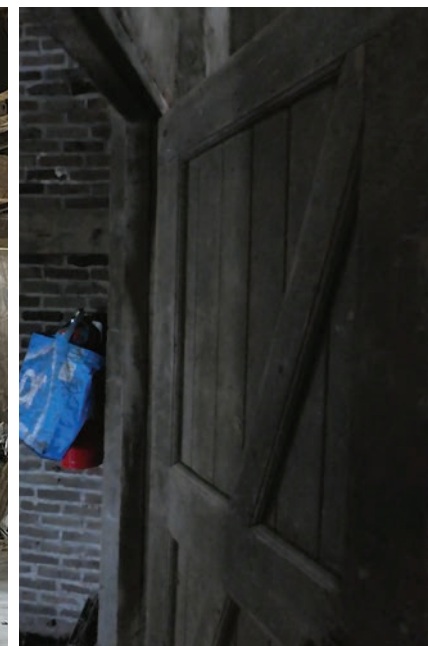
In de scheidingswand zijn een tweetal oude opgeklampte houten deuren aanwezig. Deze hebben een hoge beeldwaarde en vormen een geheel met de oude oorspronkelijke noordmuur die nu binnenmuur is.

Te handhaven opgeklampte binnendeuren.

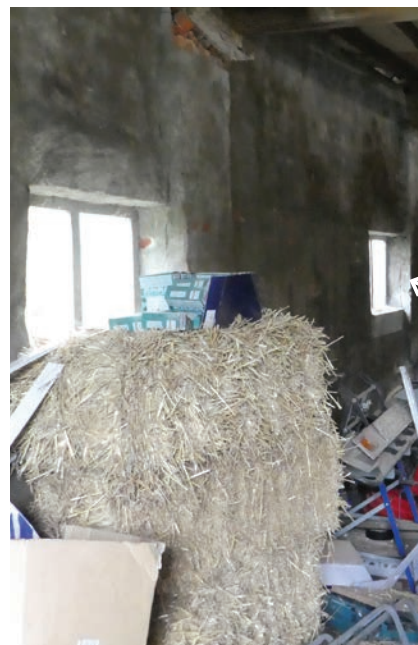
Betonnen stalramen.

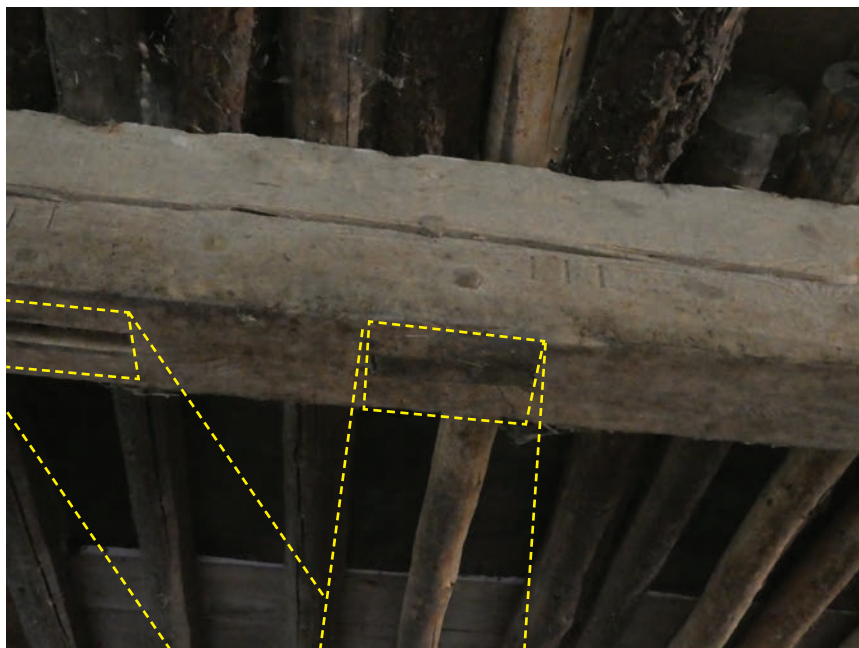
Deels gevulde pengaten die duiden op de oude plaatsen van de stijlen en korbelen van de oude constructie. Hier telmerk III.

Een exacte inmeting van die gegevens kan tot een exacte kopie van de draagconstructie leiden. De verbindingen van de onderdelen moeten met pen en gatverbindingen en met eikenhouten toognagels (geen rondhout gebruiken!) en 'borsten' gemaakt worden. Onderzijden van schoren mogen met gesmede stalen nagels vastgemaakt worden. In de onderstaande tekeningen zijn de ontbrekende onderdelen gestippeld weergegeven.

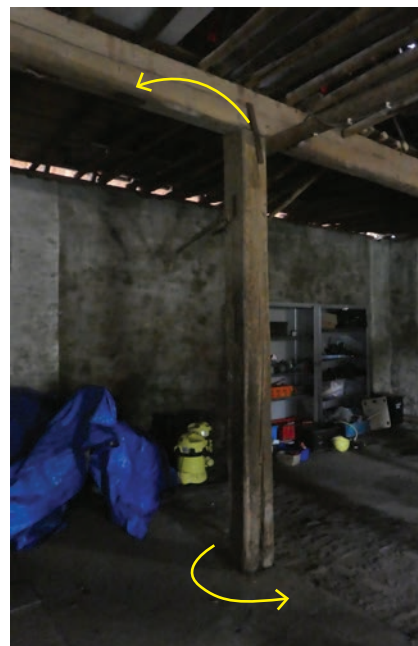
Gedraaide standvink met verwijzingspijl naar oorspronkelijke positie.

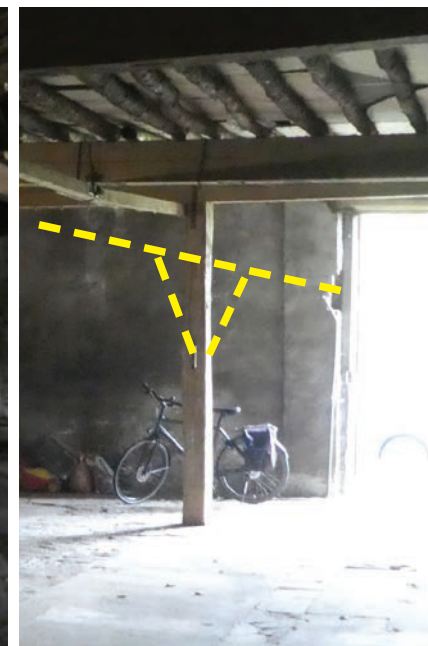
Hoogte van kioppelbalen zijn in de kopgevels zichtbaar aan de lege opleg-plek.

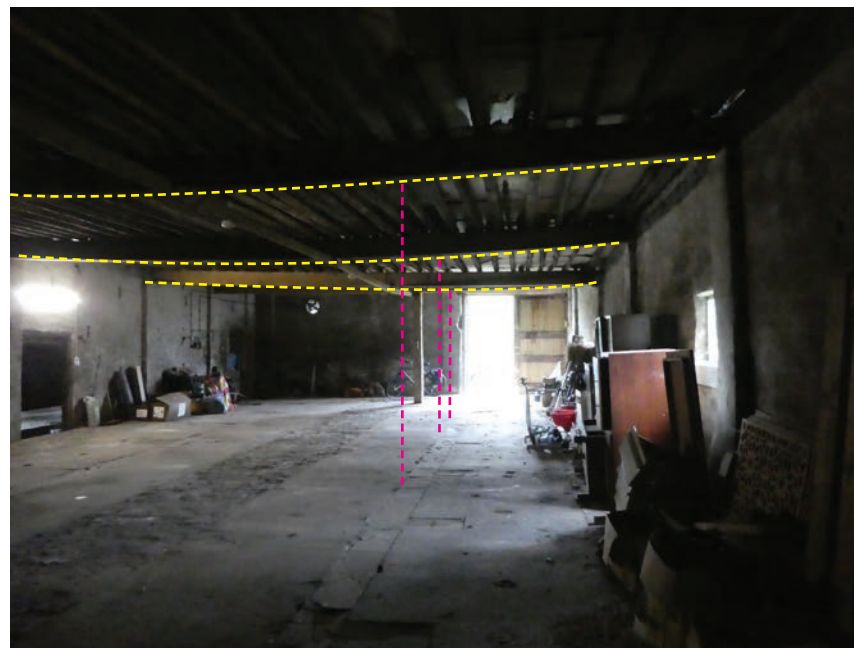
Een vernieuwend element in deze schuur is het gebruik van gezaagd vurenhout, dat over de volle lengte gekantrecht is. Deze gevierkante lange trekbalen kwamen in de plaats van het meer algemeen gebruikte kromme eikenhout. De balen zijn doorgebogen door dat de gebintstijlen of standvinken verwijderd zijn. Het nu ontbrekende langsverband heeft minder negatief effect gehad.

De moer- of gebintbalen die nu enkel op muurdammen op de langsgevels afsteunen dienen extra ondersteund te worden door stijlen om de overspanning te verkleinen en de doorbuiging tegen te gaan of op te heffen. De bakoppen moeten gecontroleerd worden op houtrot, zwam en de kwaliteit van de verankering. Van de oorspronkelijke stijlen of 'standvinken' zijn er twee op een ander plaats en positie hergebruikt, pengaten in de balen verraden de oorspronkelijke plaats. De hergebruikte stijlen zijn het perfecte voorbeeld voor de terug te brengen stijlen onder de overige balen. De stijlen waren onderling en met de kopgevels verbinden met koppelbalen. De positie daarvan is uit de stijlen en sporen in het metselwerk exact te reconstrueren. De balen en koppelbalen waren tegen de stijlen afgeschoord. Alle aanzetten zijn in de balen en stijlen te herleiden. De houtdimensies moeten afgeleid worden uit de loze pengaten.

Doorbuigende moer- of gebintbalen. In roze de positie van de oorspronkelijke standvinken of gebintstijlen

De nieuwe stijlen moeten naar advies van een constructeur van nieuwe gewapende betonpoeren voorzien worden.

- verplaatsen twee stijlen aan bovenzijde koppelen met stalen strop als bestaand.
- bijplaatsen drie nieuwe stijlen vastpennen zoals beschreven.
- 5 kleine schoren tussen stijlen en balken aan zijde van 'deel'.
- 5 grote schoren tussen stijlen en balken aan zijde van 'tasvak'.
- 6 koppelbalken.
- 10 koppelbalkschoren.

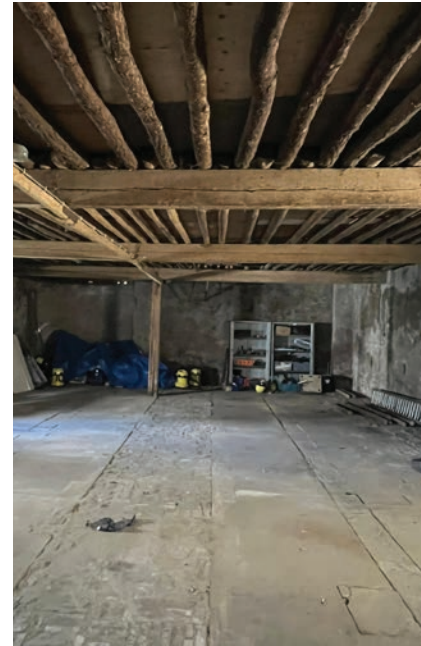
De rondhouten slieten en beschot of balklaag zijn niet oorspronkelijk voor een zij-langsdeelschuur met grondtas. Deze onderdelen met veel spint kunnen zeer veel houtworm bevatten. Verwijdering is in dat geval een goede keuze. Bij handhaving is behandeling tegen houtaantastende insecten etc. aan te bevelen.

Slietenzoldering.

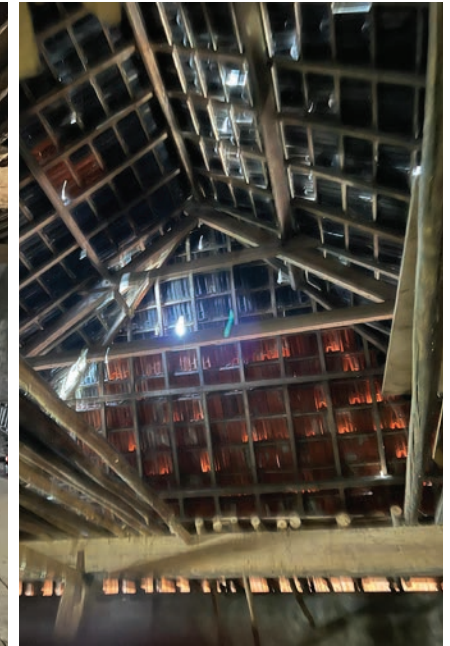
De dakconstructie van het schilddak is nog in de oorspronkelijke staat van 1914-1915. De schaarspanten met trekbalen en afgeschoorde gordingen moet berekend worden op de draagkracht van een toegevoegd dakbeschot, thermische isolatie en plafond tussen de gordingen. Evt. gordingen uit het zicht bijplaatsen en kreupele stijlen onder de spantbenen toevoegen. Voor een goede kwaliteit dient de volledige dakconstructie behandeld te worden tegen houtaantastende insecten etc..

Dakconstructie uit 1914-1915

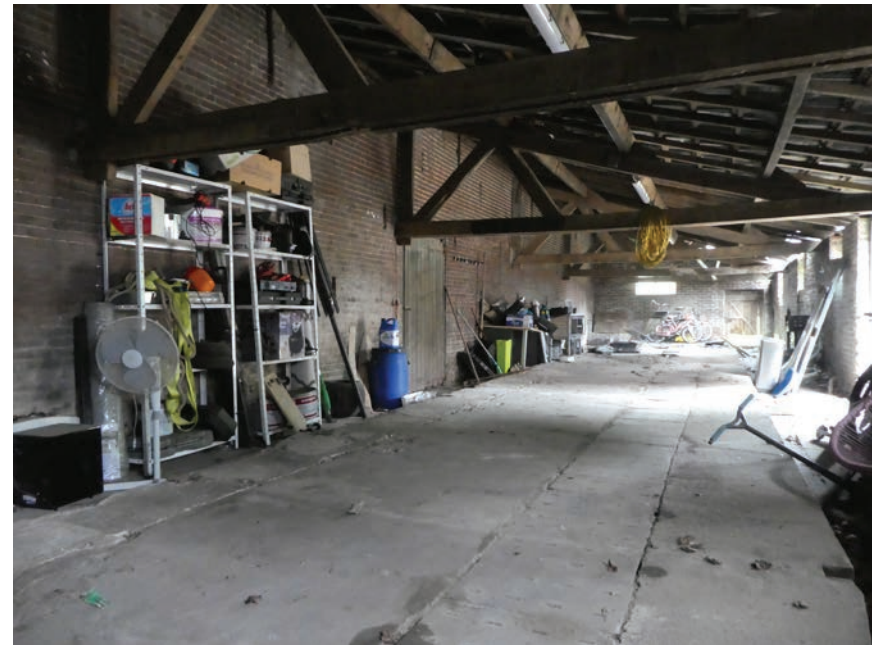
De dakconstructie van de aanbouw uit 1963 mits gehandhaafd behandelen als de dakconstructie uit 1914-1915.

Voor de dakconstructie van het toegevoegde lessenaarsdak van de aanbouw uit 1963 gelden de zelfde vereisten als die voor de dakconstructie uit 1914-1915.

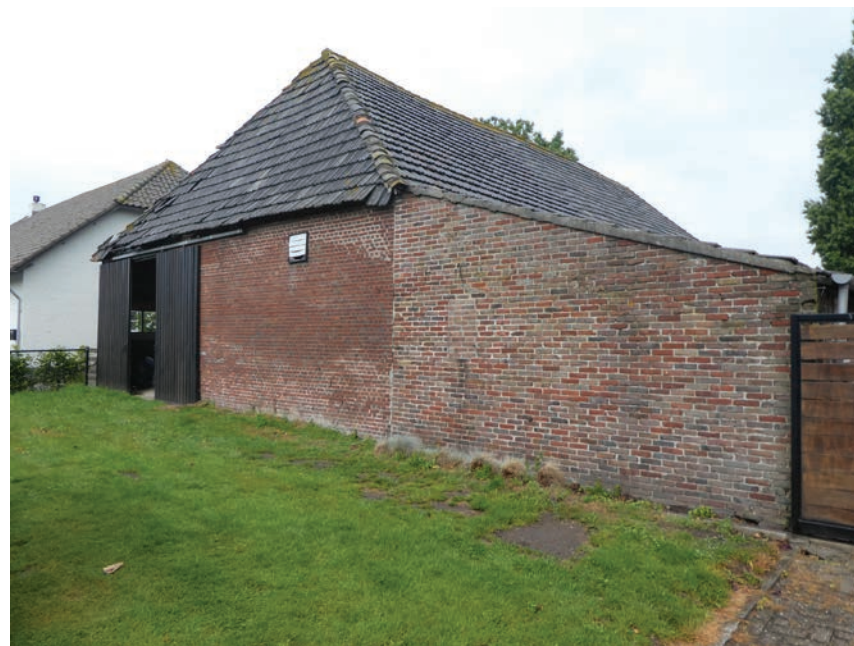
De dakschilden van de schuur zijn met Muldenpannen in drie versies belegd. Traditioneel zijn de 'minder bevonden' rood gebakken exemplaren uit het zicht van de straat gelegd in tegenstelling tot de blauw gesmoorde varianten (hier in twee partijen) De nokvorsten zijn schubvorsten die in de specie zijn gelegd. De goten zijn in zink en pvc uitgevoerd.

De dakbedekking van de schuur bestaat aan de straatzijde uit blauw-gesmoorde muldenpannen.

- \* sortering van dakvlakken afhalen op kwaliteit controleren door te klinken en nokken te controleren. Herleggen in gelijk patroon, tekorten aanvullen met nieuwe partij van bijpassend gekleurde pannen van gelijke fabrikant en afmeting. Dakpannen en nokvorsten mechanisch borgen volgens regelgeving.

- \* Blauw gesmoorde schubvorsten op nok en hoekkepers vernieuwen en waar mogelijk geventileerd aanbrengen (t.b.v. trek onder de dakpannen) met donkergekleurde ondervorst.

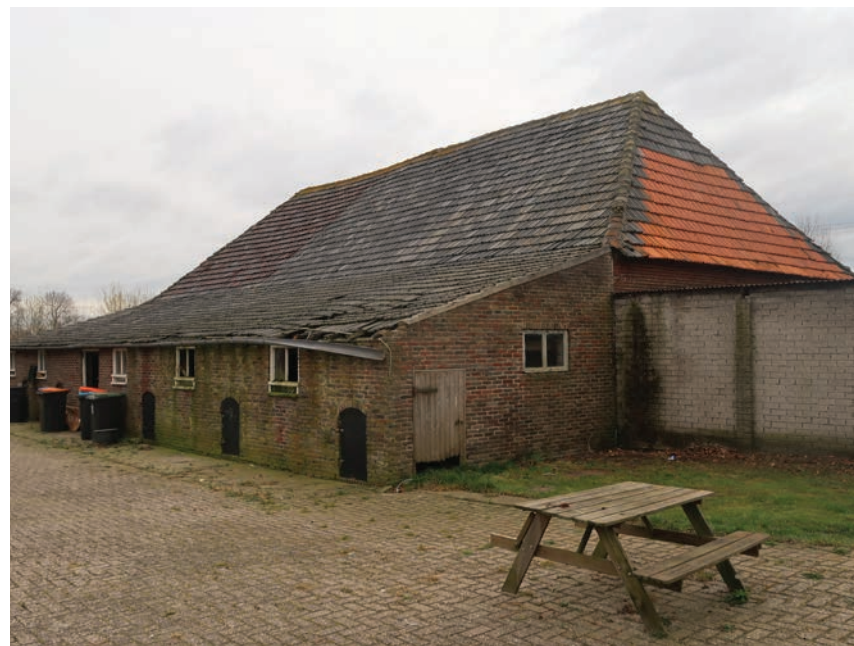
De dakbedekking van het westelijke dakschild bestaat aan de veldzijde uit overwegend rood-gebakken muldenpannen.

- \* goten aan dakschilden boven langsgevels vervangen voor zinken exemplaren in bakgoot of mastgootmodel op voldoende gootbeugels en standleidingen. Afvoer van hemelwater i.o.m. gemeente / conf. bouwbesluit.
