## Bomen Effect Analyse 60 bomen

Zomerpark en  
Louis Bouwmeesterplein  
Tilburg

# Bomen Effect Analyse

Status rapport: Concept 6 april 2023

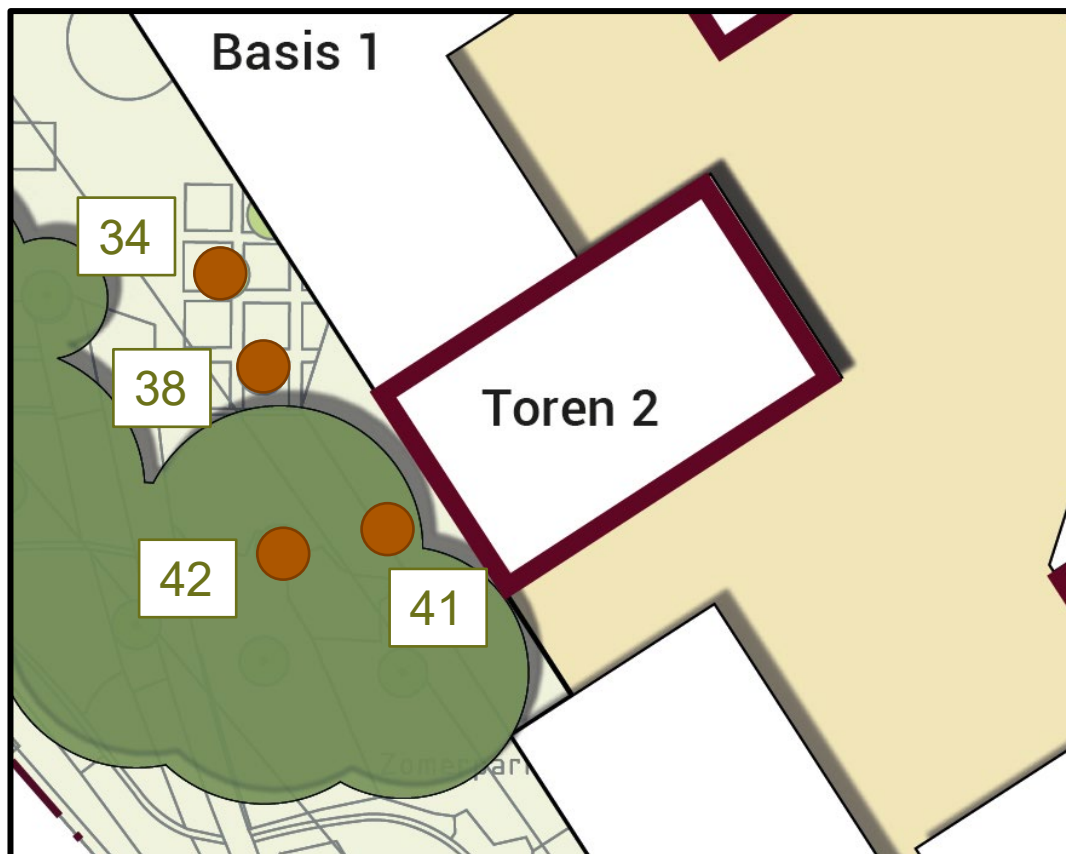
Afbeelding 16. Woontoren 2

De nieuwe bebouwing komt op korte afstand van de bestaande bomen in het Zomerpark. Woontoren 2 staat ter hoogte van de grootste bomen in het park.

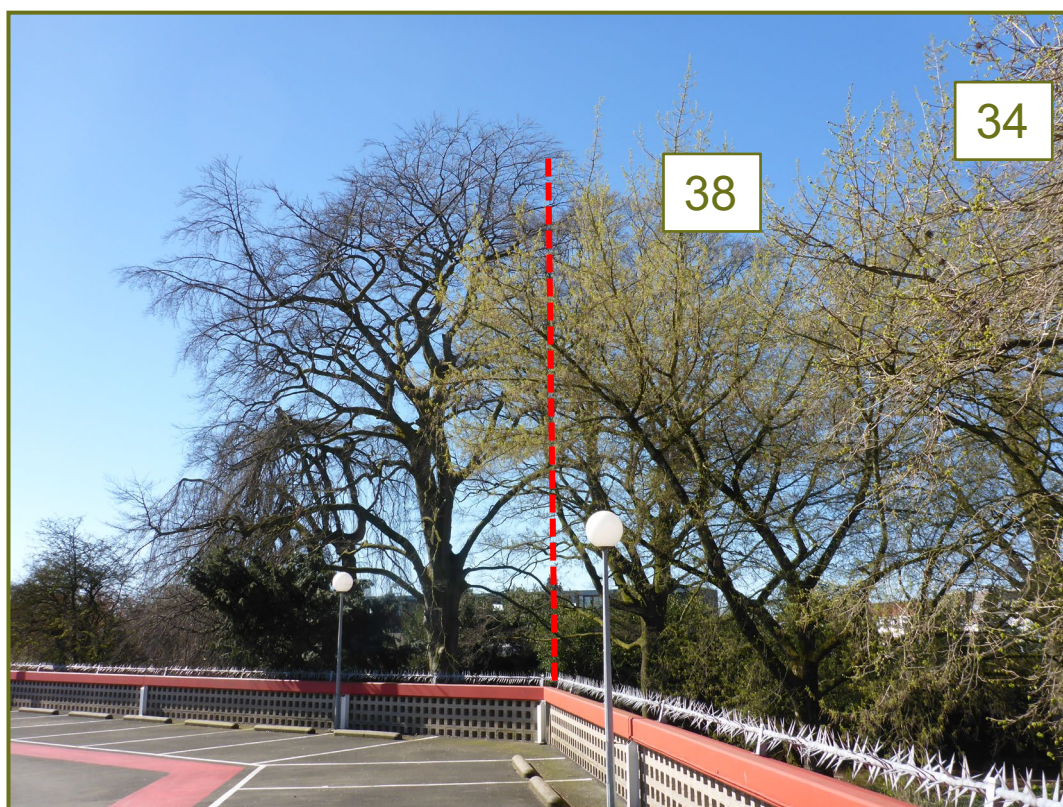
Afbeelding 18. Kroon vederesdoorn 38

De kroon van de vederesdoorn groeit circa 3,5 meter over de grens met de parkeergarage.

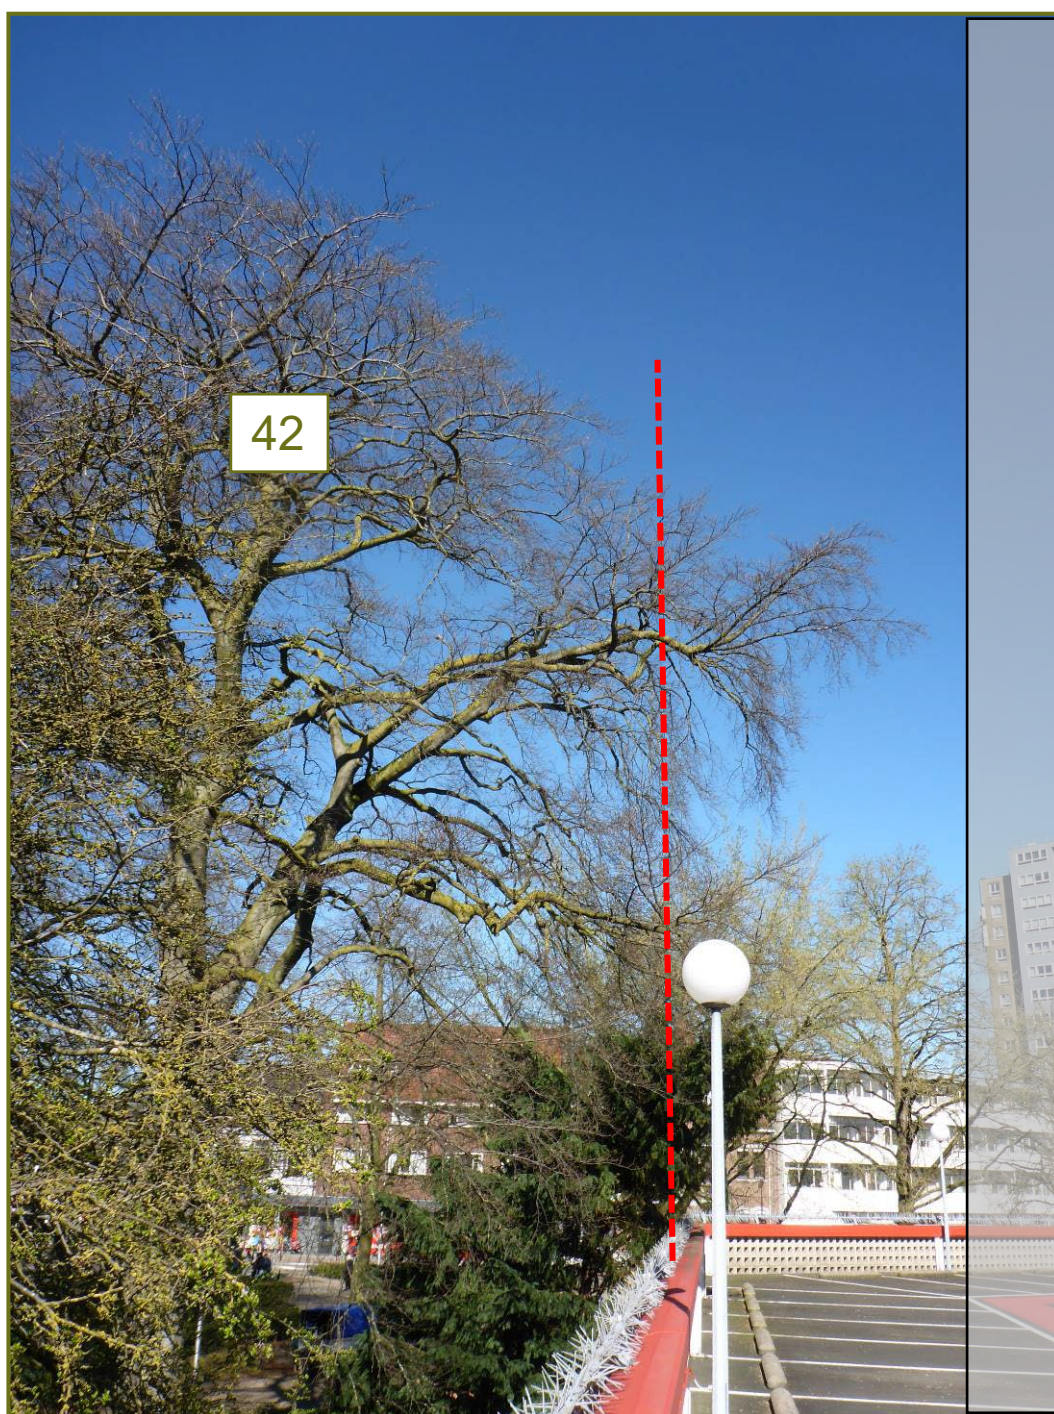
Afbeelding 19. Kroon bruine beuk 42 en situering Toren 2, zie grijs

De kroon van de bruine beuk groeit met één tak circa 3 meter over de grens met de parkeergarage. En enkele takken groeien circa 1 – 1,5 meter over de grens met de parkeergarage.

Omdat Toren 2 aan de noordoostzijde van de bruine beuk komt te staan is er kans op schade door weerkaatsing van zonlicht. Beuken zijn hiervoor erg gevoelig. De zon kan vanaf de zuidwestzijde weerkaatsen op glas en/of gladde onderdelen van Toren 2 en schade aan de beuk veroorzaken.

Toren 2 is ongunstig gepositioneerd ten opzichte van de monumentale bruine beuk. Geadviseerd wordt Toren 2 elders te positioneren. Bij voorkeur zuidwaarts, dan is de weerkaatsing het meest beperkt.

Indien de woontoren op deze positie dient te blijven, dient deze tenminste 4 meter uit de huidige kroon te worden gesitueerd. Op die manier is er voldoende ruimte tijdens de bouw, zonder enige kroonschade. De kroon blijft dan intact en heeft nog toekomstige groeiruimte.

Bij voorkeur wordt aan de gevelzijde zo min mogelijk reflecterend materiaal gebruikt, zoals staal, aluminium e.d. en glas ter hoogte van de kroon. Bij voorkeur houten schutters voor glas gebruiken, dan is reflectie ook minimaal.

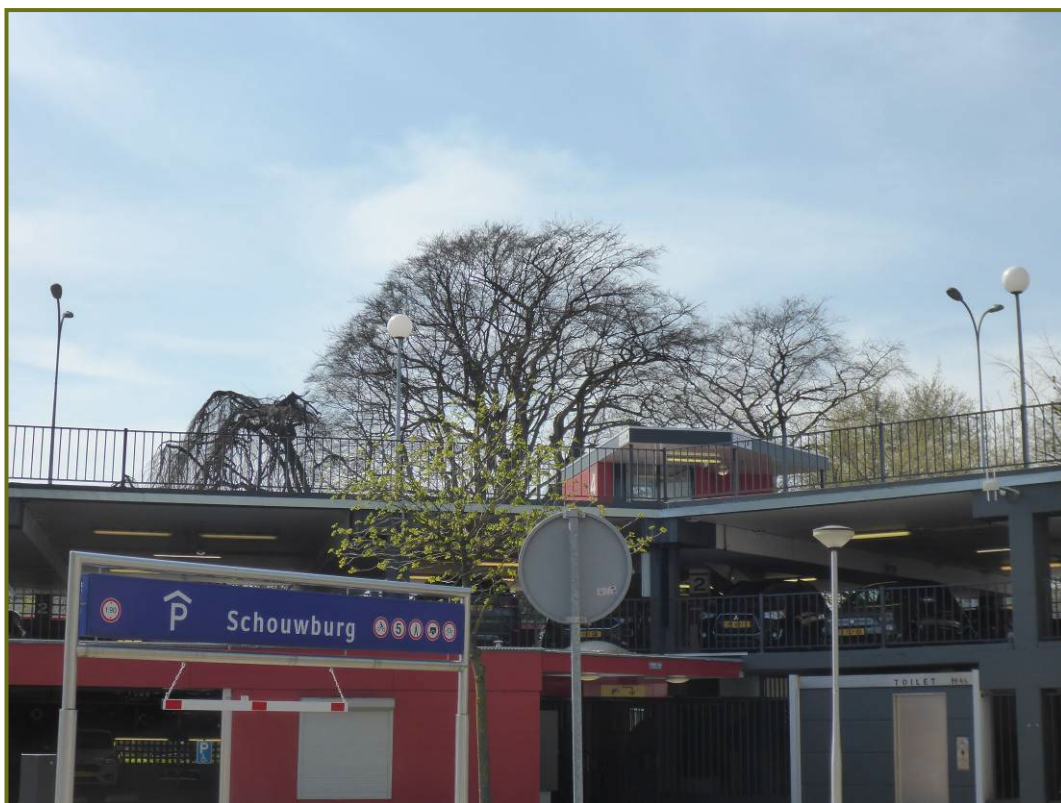
Afbeelding 20. Knelpunten locatie 2

De parkeergarage grenst aan het Zomerpark. Op korte afstand staan diverse bomen. Bij een aantal bomen groeien de kronen tegen de gevels van de parkeergarage.

Wanneer de parkeergarage met zorg wordt gesloopt en alle betonnen elementen naar binnen toe vallen of worden verwijderd, ondervinden de bomen beperkt hinder. Alleen wanneer betonnen elementen richting het Zomerpark vallen kan dit ernstige gevolgen hebben voor de aanwezige bomen.

Geadviseerd wordt de bovengrondse parkeergarage met zorg te slopen. Alleen betonnen elementen verwijderen naar de binnenzijde van de parkeergarage.

Geadviseerd wordt voorafgaand aan de sloopwerkzaamheden de takken vrij te snoeien van de gevel van de parkeergarage.

Geadviseerd wordt de bomen te beschermen met bouwhekken. Deze dienen tussen de bomen en de parkeergarage in te worden gepositioneerd.

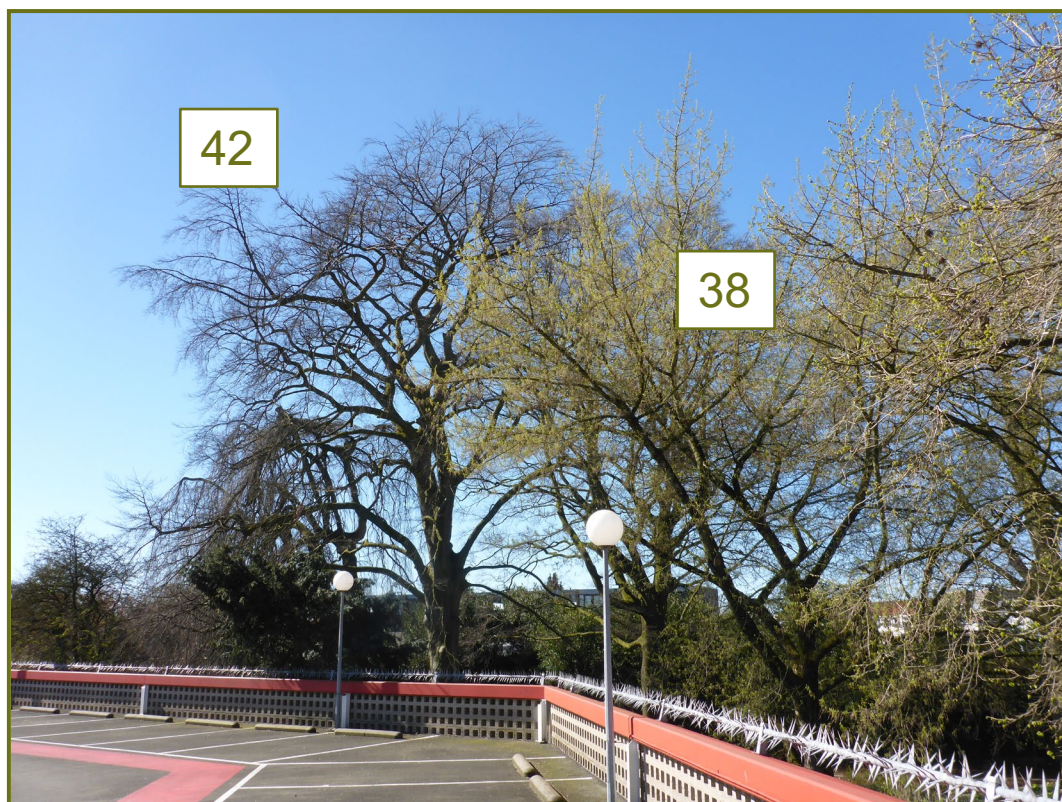
Afbeelding 22. Bomen 38 en 42

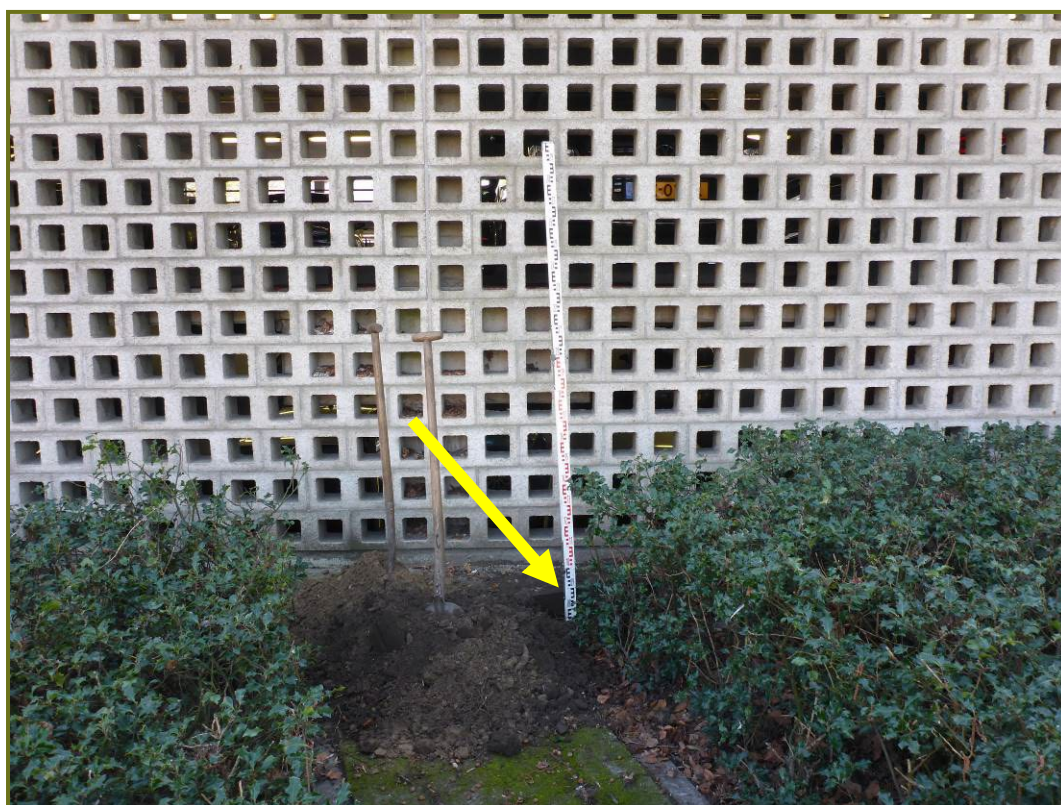
Afbeelding 28. Profielkuil 1 bij boomhazelaar 34

De bodem bestaat hier uit een laag donkerbruin humeus zand tot 50 cm beneden maaiveld. Daaronder is wit/geel humusarm zand aangetroffen tot 90 cm beneden maaiveld. Wortels van de boomhazelaar zijn aangetroffen van 30 – 50 cm beneden maaiveld en zijn hier 0,1 tot 1 cm in diameter.

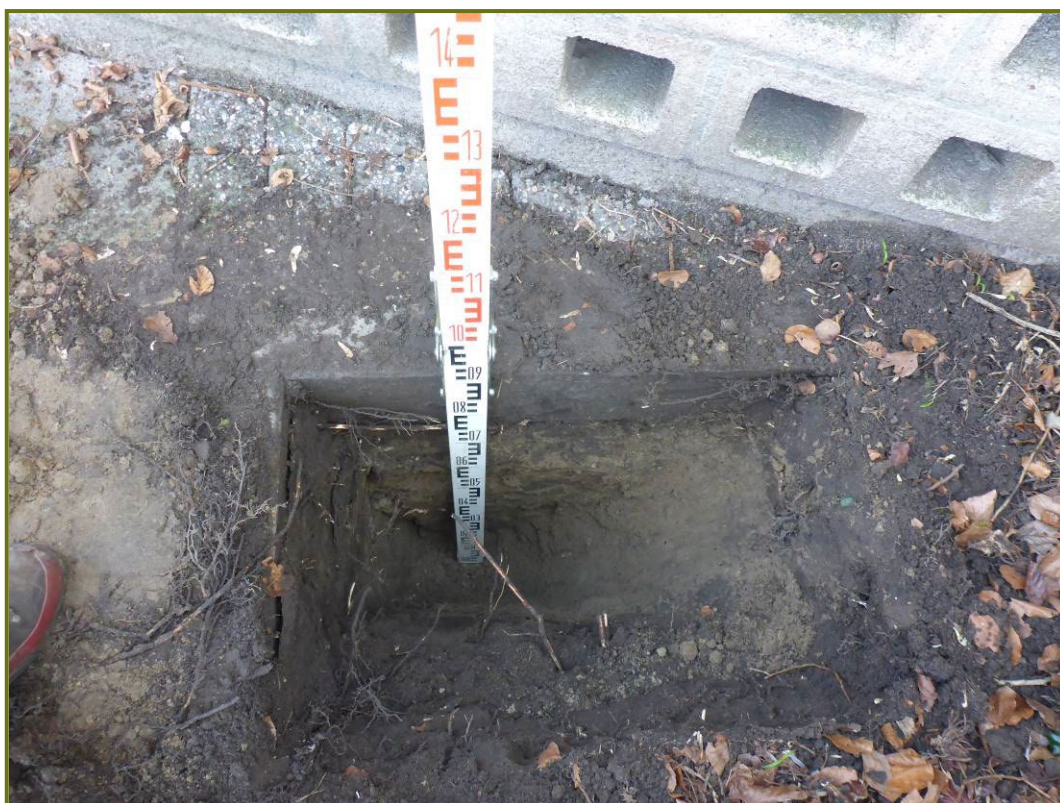
Afbeelding 29. Alleen oppervlakkige wortels, dieper humusarm zand en geen wortels

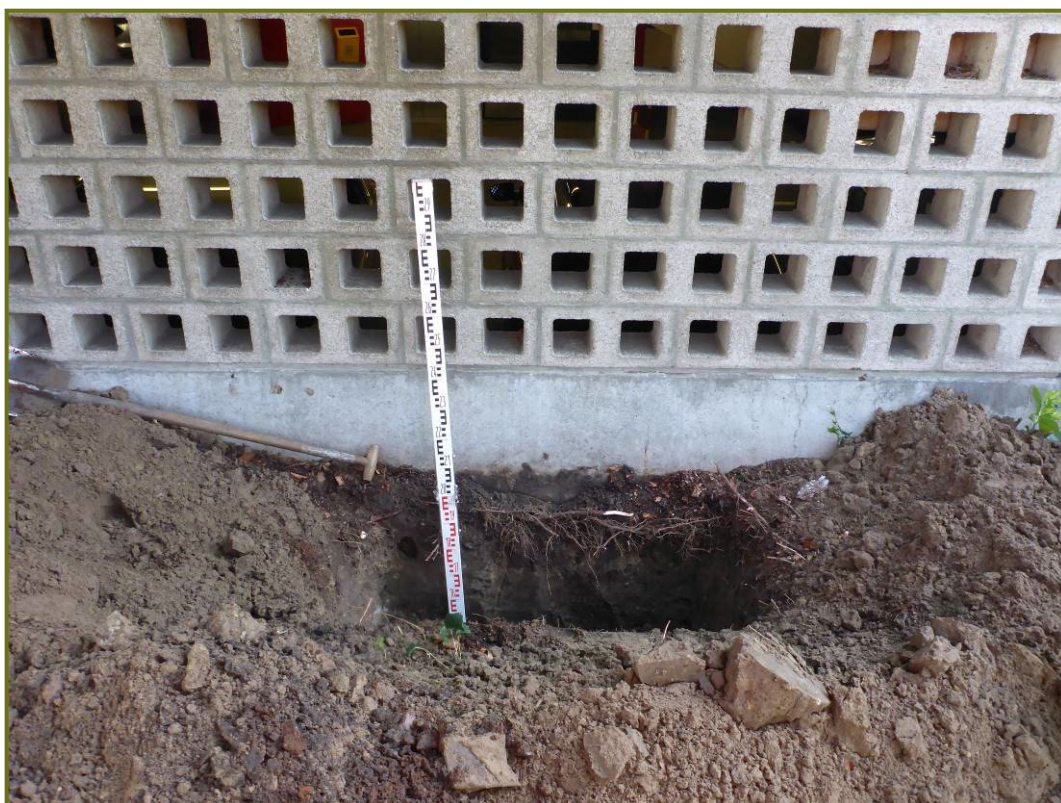
Afbeelding 33. Oppervlakkige wortels naast de gevel

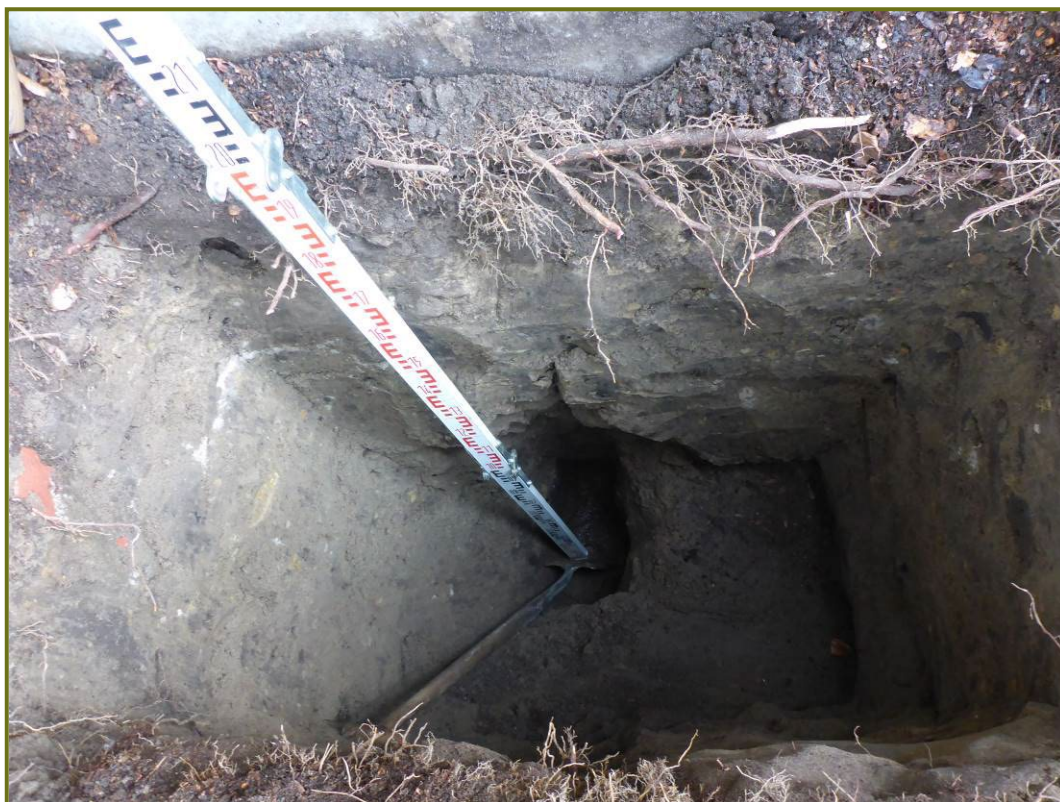
Afbeelding 34. Alleen humusarm zand en geen wortels

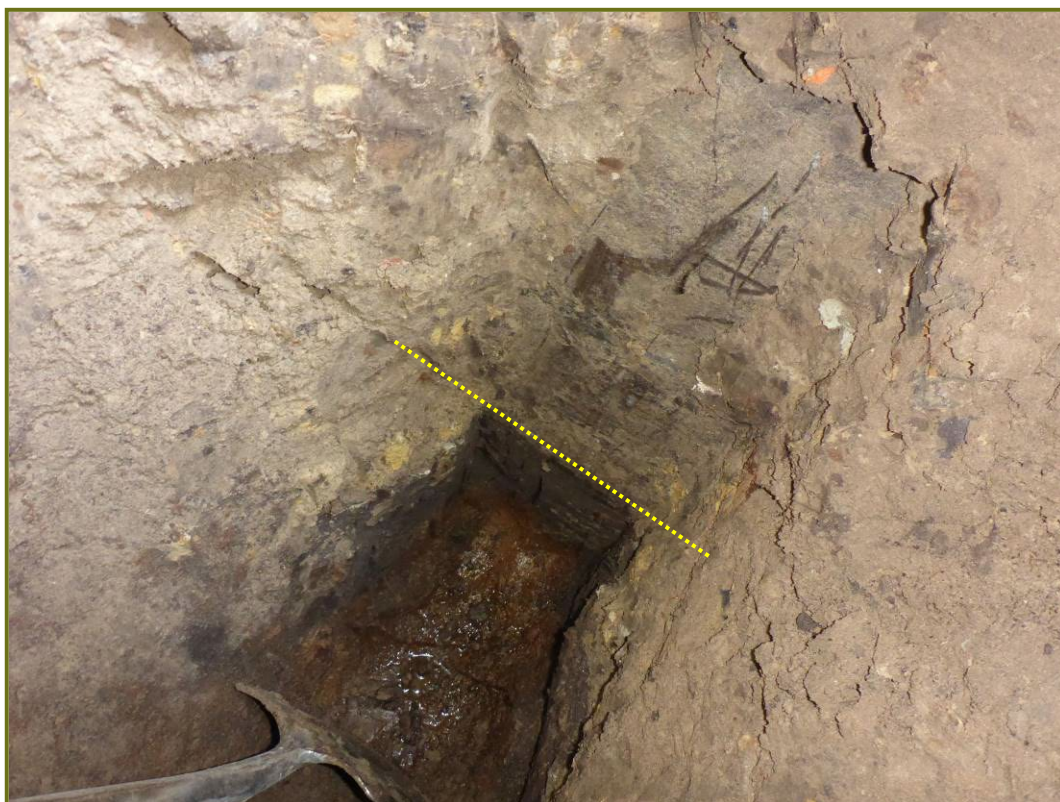
Afbeelding 35. Einde muur op -1,6 m, zie gele stippellijn

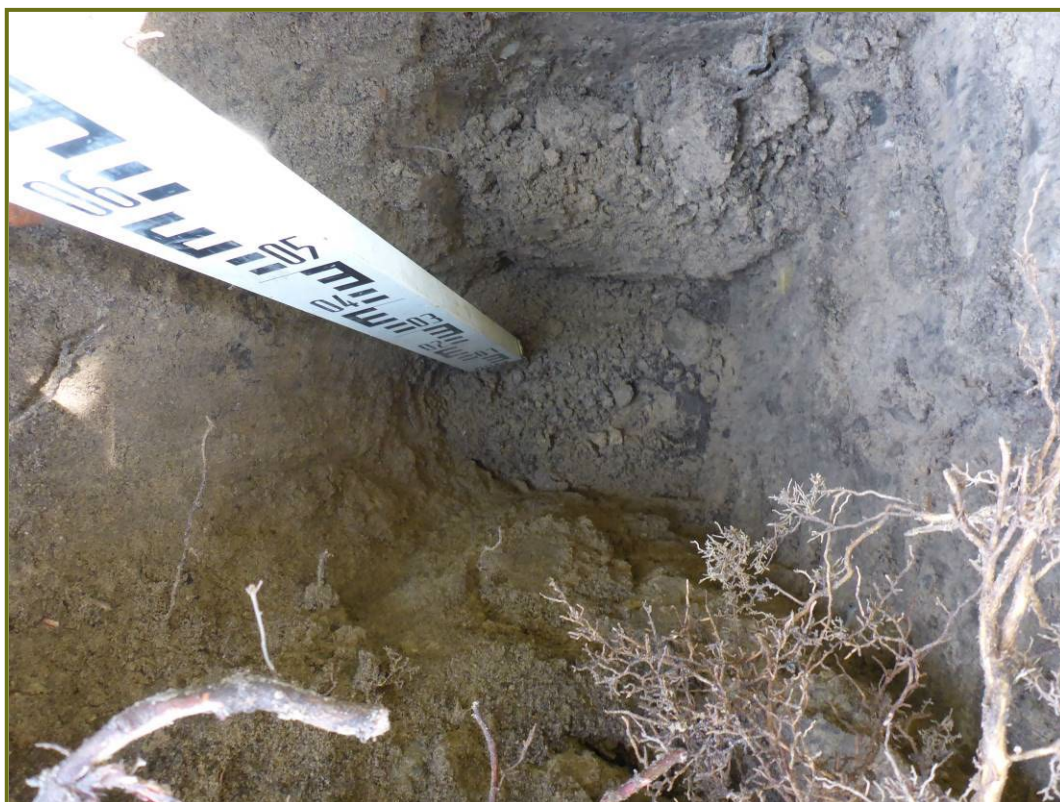
Afbeelding 37. Alleen oppervlakkige wortels, dieper humusarm zand en geen wortels

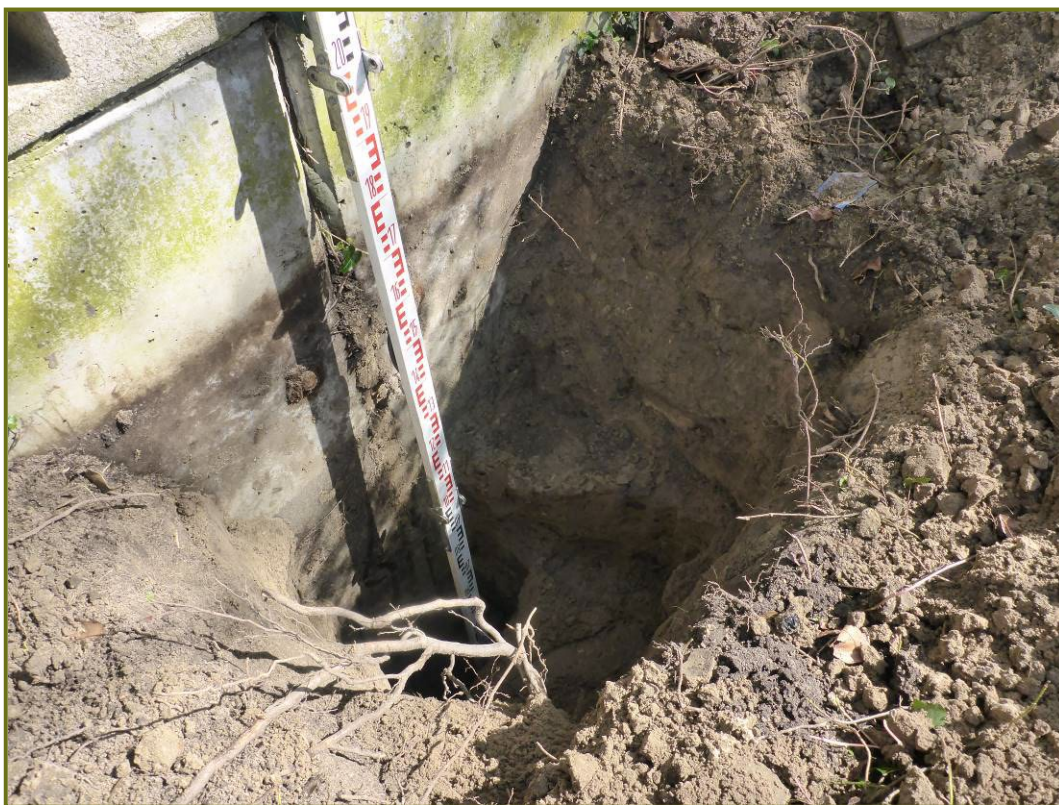
Afbeelding 40. Alleen oppervlakkige wortels, dieper humusarm zand en geen wortels

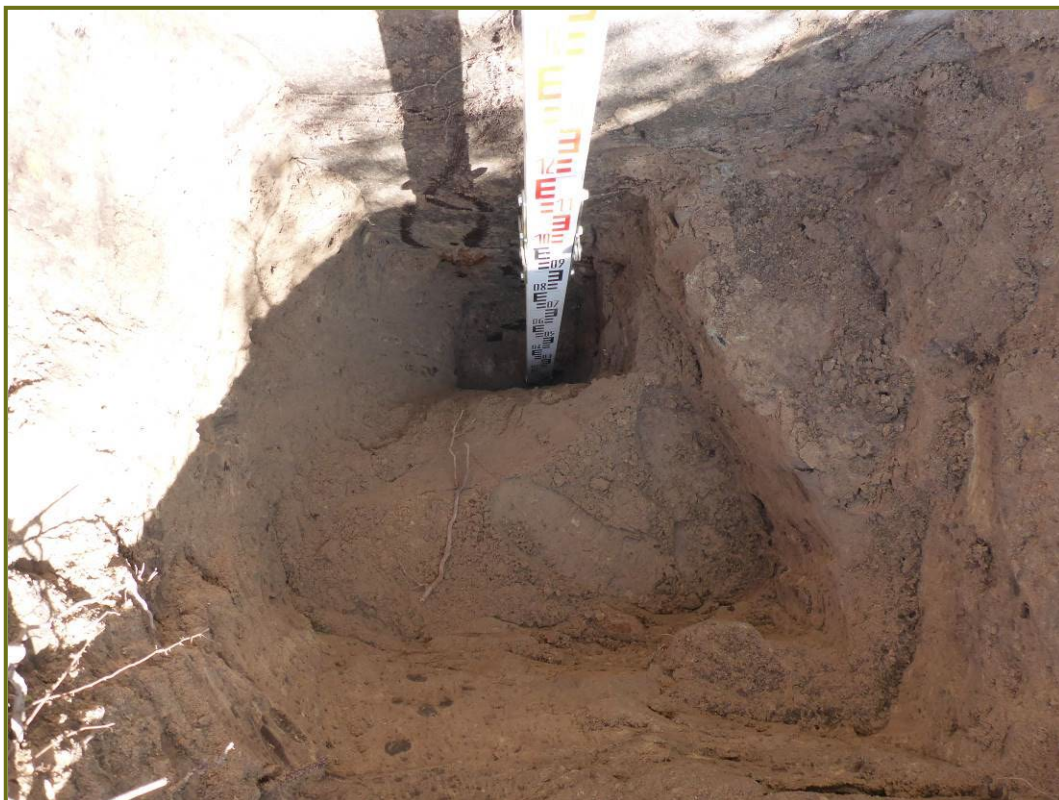
Afbeelding 41. Naar buiten uitstekende fundering op -1,7 m

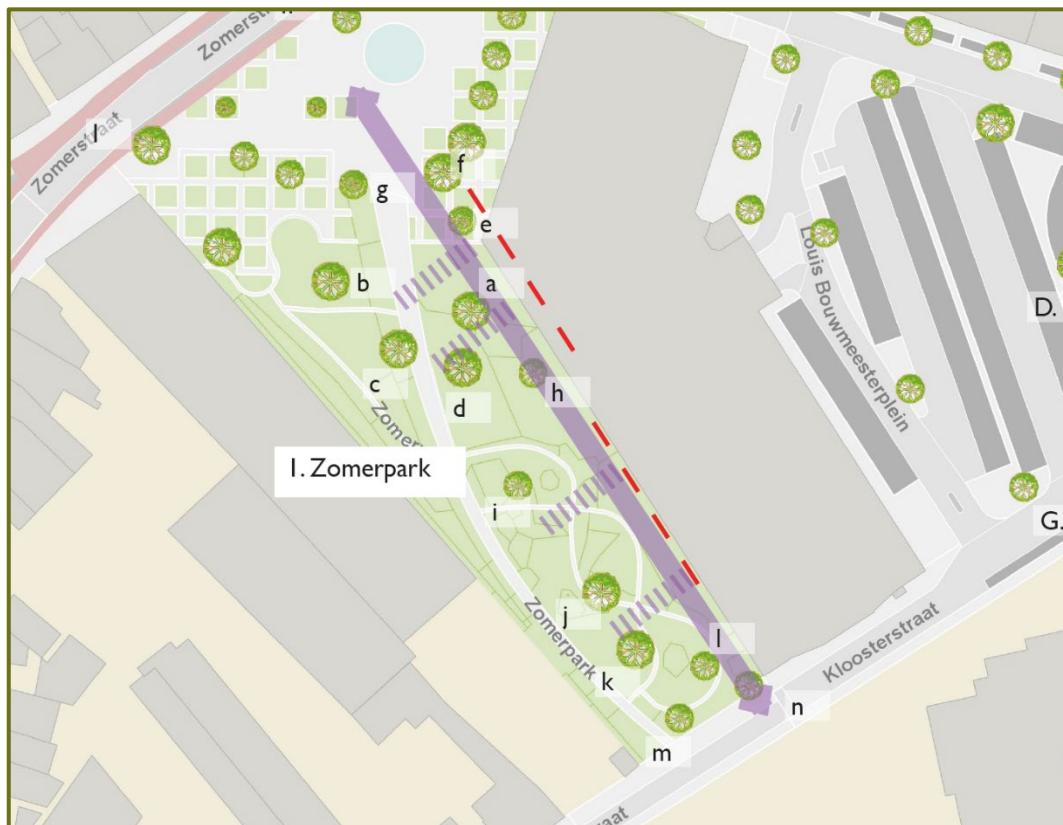
Afbeelding 43. Knelpunten locatie 5

In het ontwerp is nieuwe verharding schematisch weergegeven. Zowel verharding haaks in het park als in de lengterichting.

Geadviseerd wordt de verharding in de lengterichting te situeren buiten het Zomerpark, zie onderstaande afbeelding.

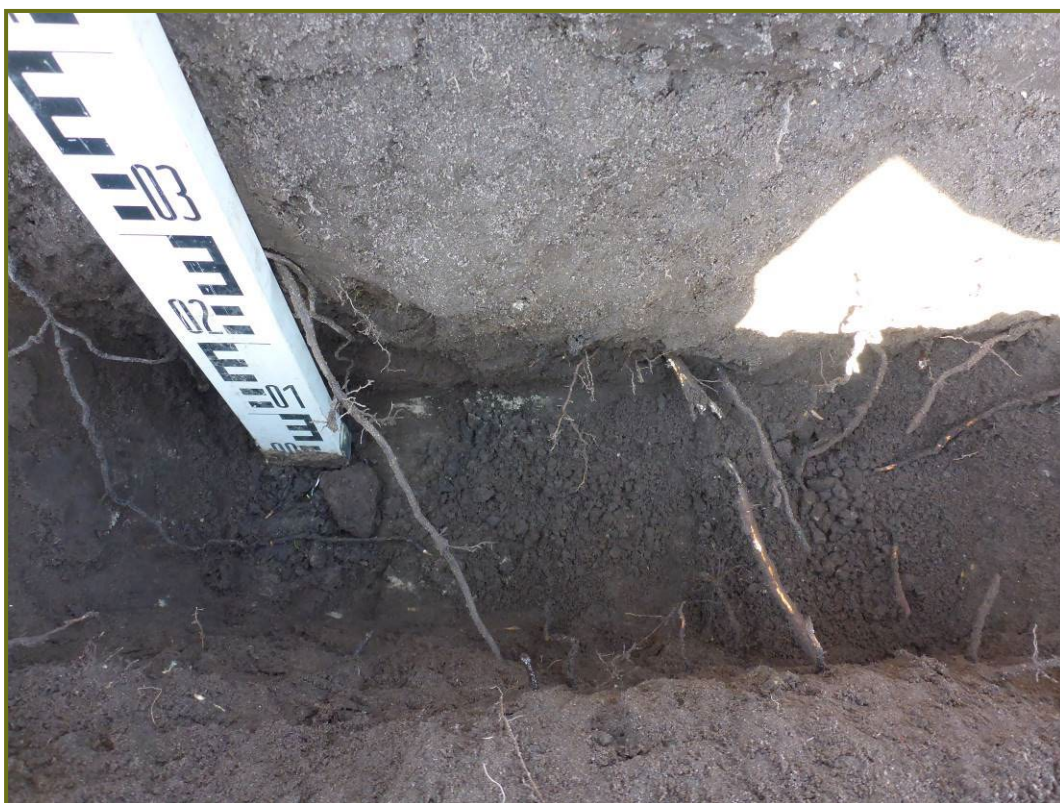
Afbeelding 45. Intensieve beworteling

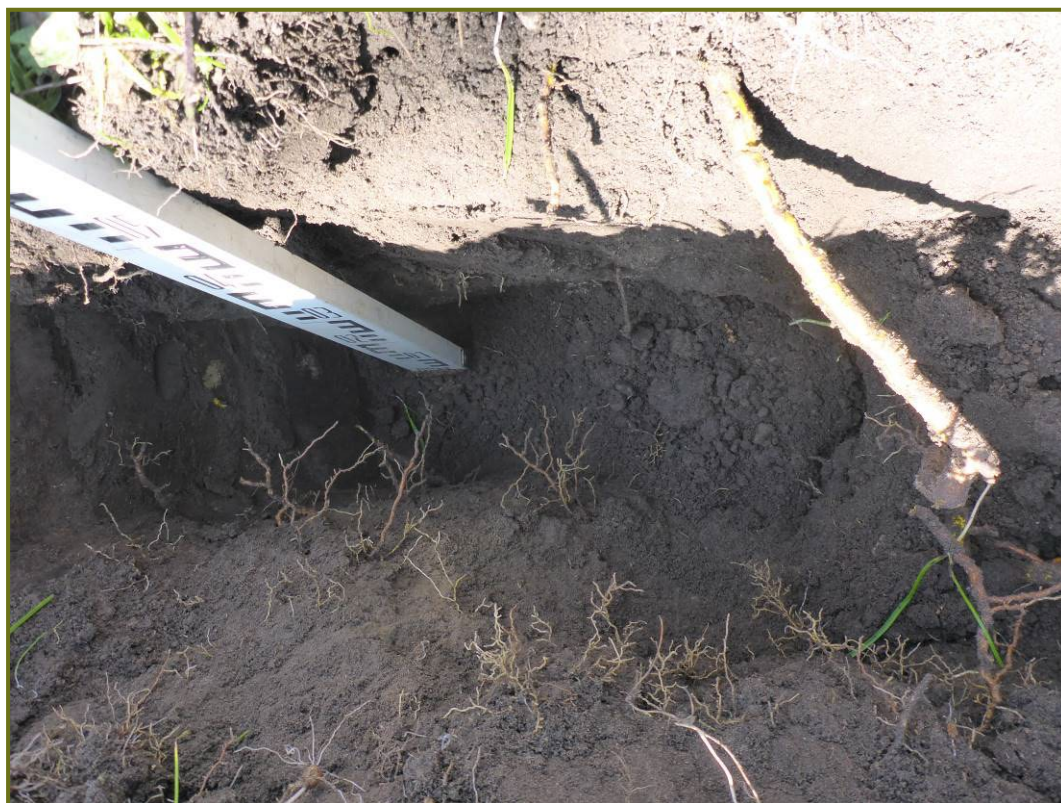
Afbeelding 47. Intensieve oppervlakkige beworteling

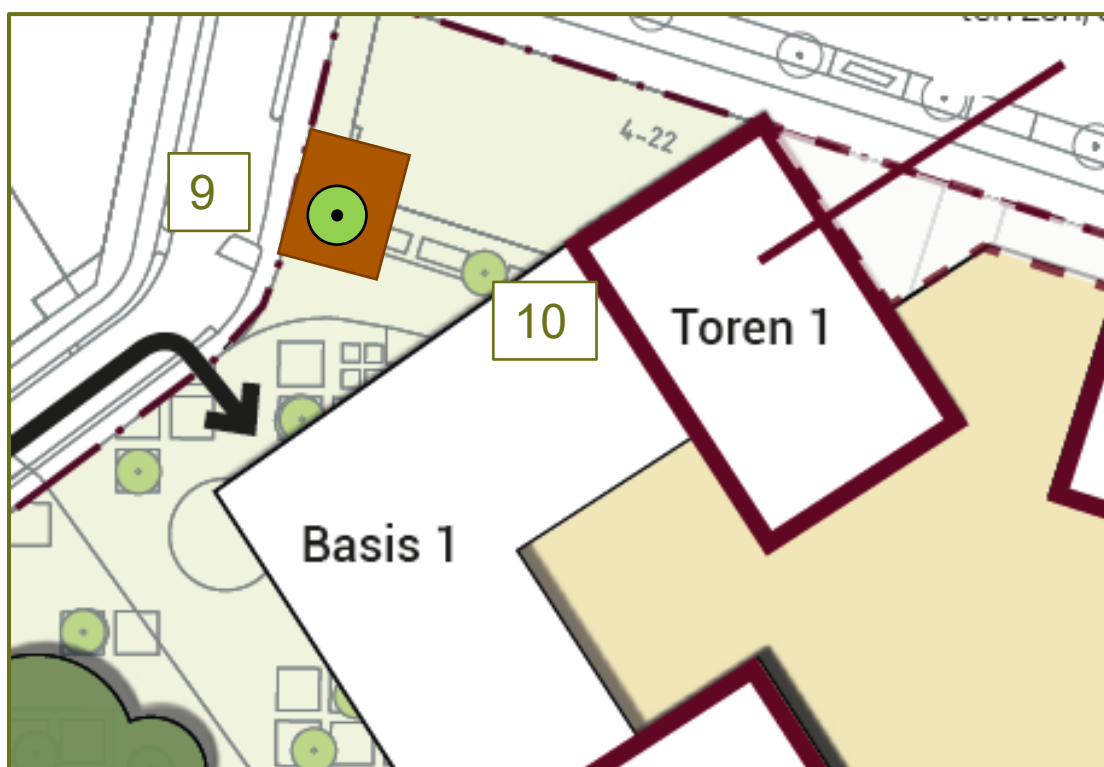
Afbeelding 51. Knelpunten locatie 7

Het huidige appartementencomplex wordt gesloopt. Het gebouw Basis 1 en Toren 1 komen te dicht op plataan 10, deze boom kan niet behouden blijven. Plataan 9 kan wel behouden blijven.

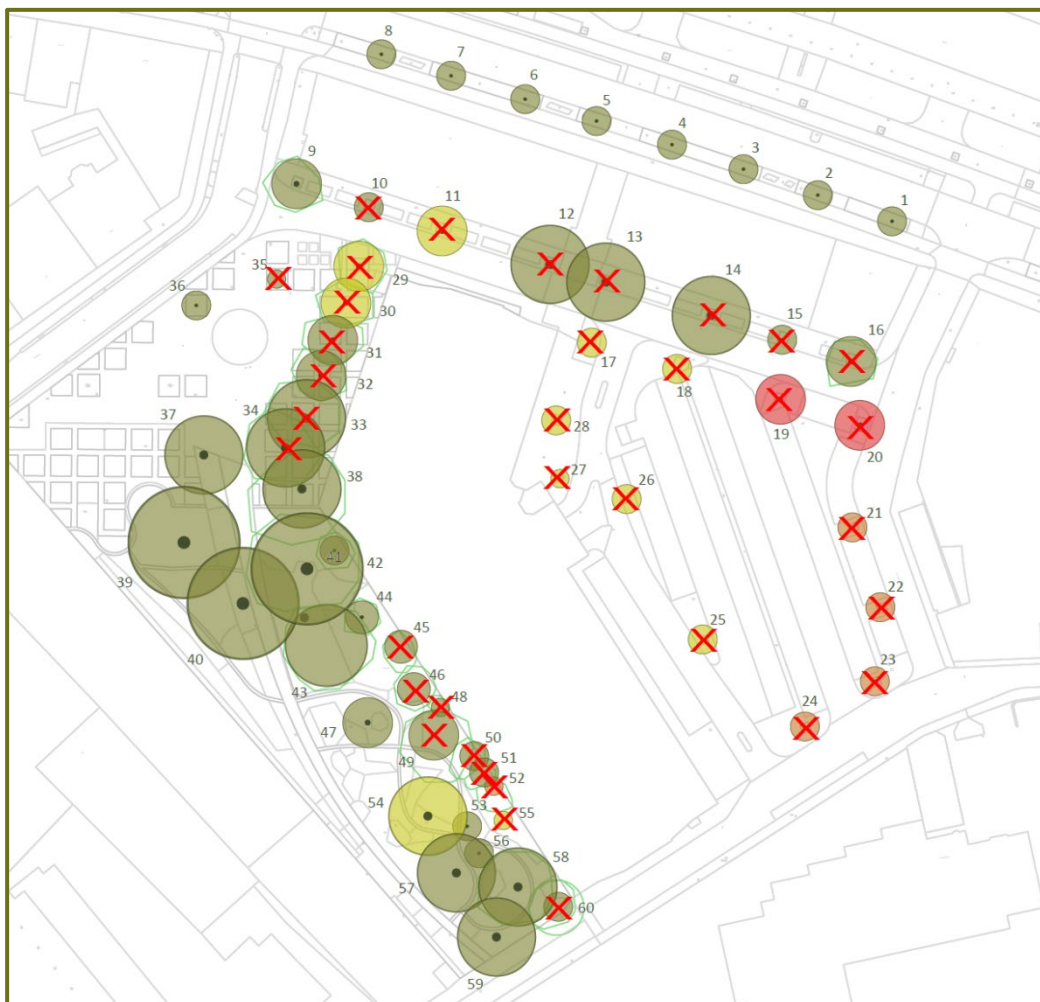
Afbeelding 52. Niet te behouden bomen op basis van het schetsontwerp uit afbeelding 14.
