## BOMEN EFFECT ANALYSE

Hopliedenkade, Piushaven - Tilburg

Definitief

70365.25.01

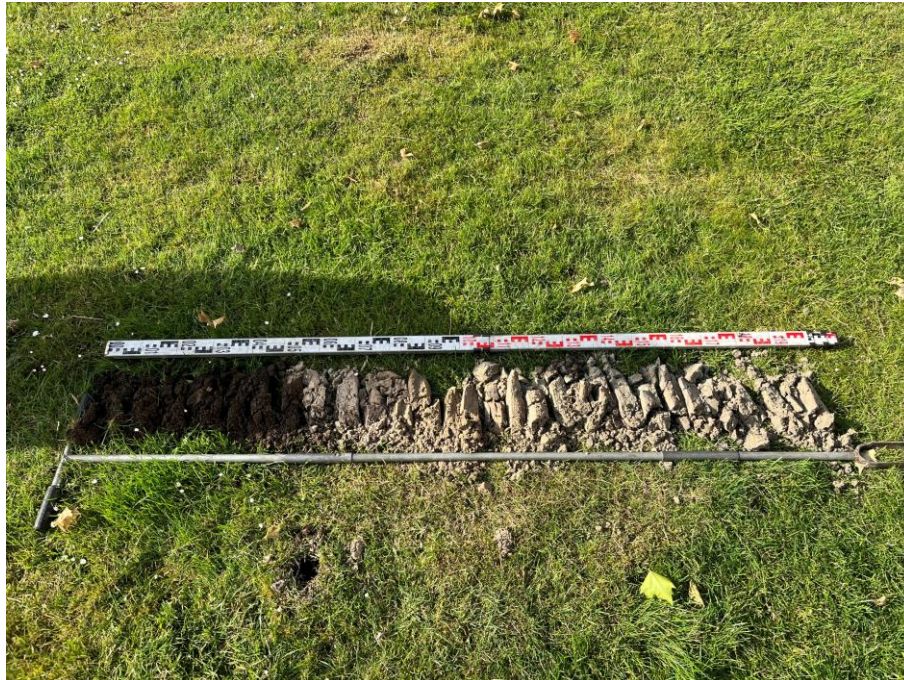
Uit de profielkuilen blijkt dat de bodem onder het trottoir tot ten minste 90 cm-mv bestaat uit humusarm, matig fijn zand. Uit de grondboring blijkt dat de bodem in het gazon ten noorden van boom 2 bestaat uit matig humeus zand tot ca. 50 cm-mv. Daaronder, tot 200 cm-mv is de bodem humusarm.

Afbeelding 4: grondboring in het gazon ten noorden van boom 2.

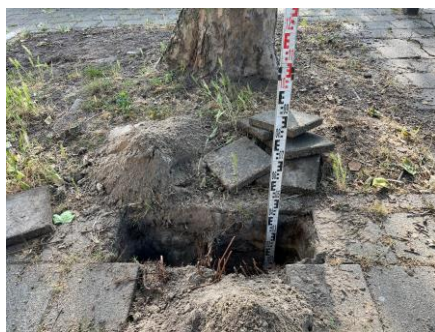
Tijdens het bewortelingsonderzoek is gekeken naar mogelijke knelpunten tussen duurzaam boombehoud en de voorgenomen werkzaamheden. Bij de elzen is geen onderzoek gedaan omdat er binnen de kwetsbare boomzone geen ondergrondse werkzaamheden worden uitgevoerd. De knelpunten liggen voornamelijk bij bomen 3 en 13 omdat de parkeerkelder hier binnen de kwetsbare boomzone wordt gerealiseerd tot 3 m-mv. Uit het onderzoek wat bij deze bomen is gedaan is gebleken dat de bomen onder het trottoir weinig tot geen beworteling hebben. Er zijn geen wortels waargenomen dikker dan  $\varnothing$  1 cm. Wél is bij boom 3 een intensieve mat haarwortels aangetroffen direct onder de verharding.

Afbeelding 5: profielkuil 1 t.o.v. boom 3

Het advies is om bomen 3, 13 en 14 voorafgaand aan de werkzaamheden te snoeien om schade te voorkomen en werkruimte vrij te maken voor de sloop, nieuwbouw en de parkeerkelder. Per snoeibeurt mag tot maximaal 20% van de kroon worden gesnoeid. Platanen verdragen snoei goed dus de snoei heeft geen negatieve invloed op duurzame instandhouding van de bomen.

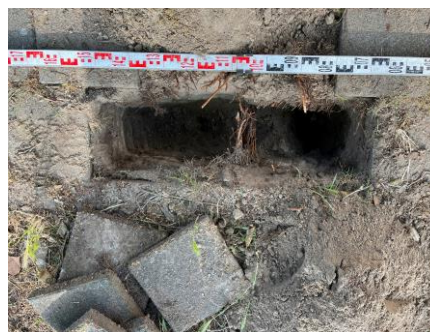
Afbeelding 6: overzichtsfoto profielkuil 1

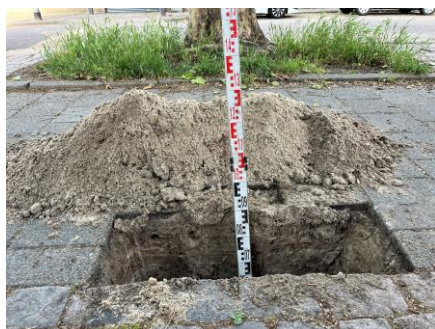
Afbeelding 7: profielkuil 2 t.o.v. boom 13

Bij boom 14 wordt slechts op de rand van de kwetsbare boomzone gewerkt. Effecten op de boom zijn hierdoor zeer beperkt. Bij boom 13 komt de ontgravingslijn voor de parkeerkelder op ca. 4 meter van de boom. Op ca. 3 meter van de boom is een profielkuil gegraven waar nagenoeg geen beworteling is aangetroffen. Ondergrondse werkzaamheden hebben daarom naar verwachting geen effect op duurzame instandhouding van de boom. Bovengronds wordt de keerwand geslagen op de rand van de boomkroon. Er moet daarom gesnoeid worden om werkruimte vrij te maken, maar deze snoei heeft geen effect op duurzame instandhouding wanneer dit tot 20% van het kroonvolume beperkt wordt.

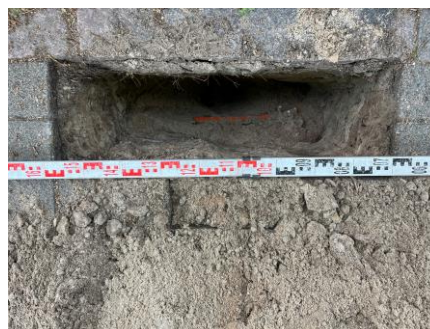
Afbeelding 8: overzichtsfoto profielkuil 2. Nuts aangetroffen op ca. 55 cm-mv.

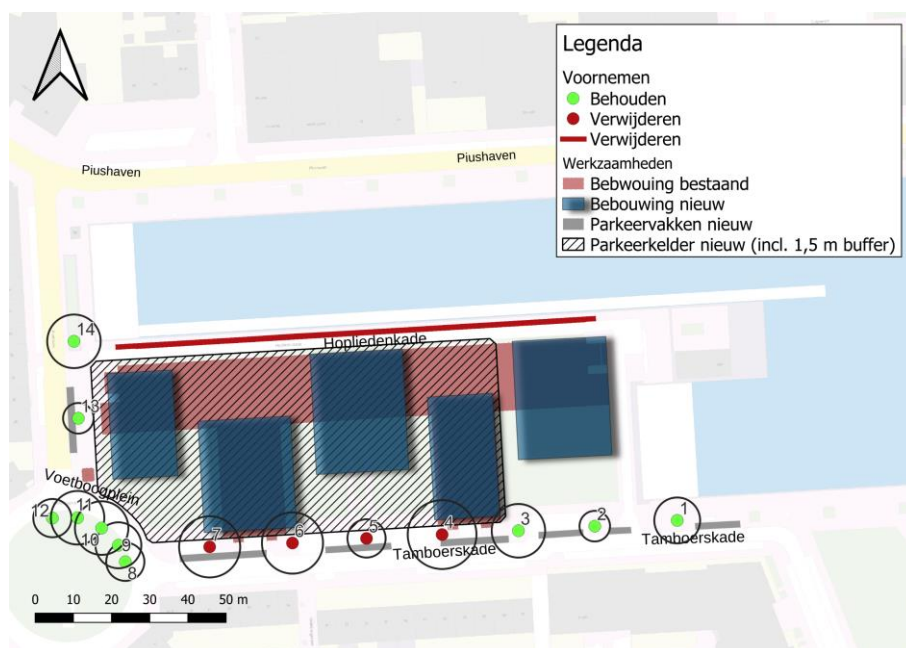
Het uitgangspunt in het ontwerp is om bomen 4 t/m 7 en de leilindes aan de Hopliedenkades te verwijderen. Deze bomen zijn daarom niet meegenomen in de effectenanalyse. De overige bomen zijn allemaal te behouden met daarbij de kanttekening dat de werkzaamheden zorgvuldig worden uitgevoerd volgens de randvoorwaarden in par. 5.2. Hieronder zijn de werkzaamheden schematisch afgebeeld ten opzichte van de bomen die behouden dienen te blijven. De bomen worden in drie groepen verdeeld waarbij nader wordt ingegaan op de effecten per groep. Daarna worden de algemene effecten toegelicht die van toepassing zijn op alle bomen.

Afbeelding 9: Werkzaamheden ten opzichte van de te behouden bomen.

Bij bomen 1 t/m 3 worden met name oppervlakkige werkzaamheden verwacht zoals het vervangen van tegels en het realiseren van nieuwe parkeervakken. Dit heeft naar verwachting geen effect op de duurzame instandhouding van de bomen. Tussen bomen 1 en 2, op ca. 3 m van boom 1, komen volgens de projecttekening drie ondergrondse afvalcontainers. Op basis van de beworteling die is aangetroffen tijdens het onderzoek heeft dit beperkte invloed op de bomen. Tot slot wordt binnen de kwetsbare boomzone (kroon + 1,5 m) bebouwing gesloopt en gebouwd en komt de afgraving van de parkeerkelder op ca. 5 m van de boom. Zowel ondergronds als bovengronds wordt beperkte schade hiervan verwacht.
