**Bomen Effect Analyse**  
**Nieuwbouwplan**  
**Thomas van Aquinostraat te Tilburg**

Gemeente Tilburg

20111470

Definitief 10 oktober 2011

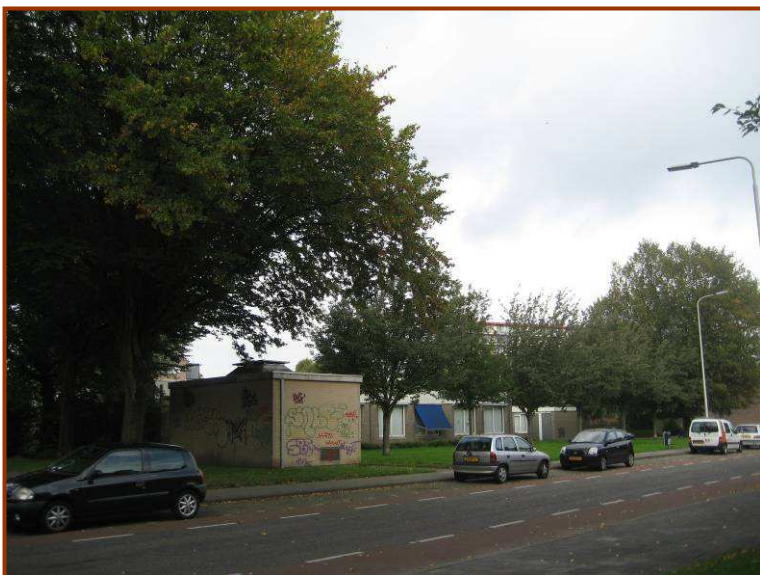
Afbeelding 1. Overzichtsfoto vanaf Thomas van Aquinostraat

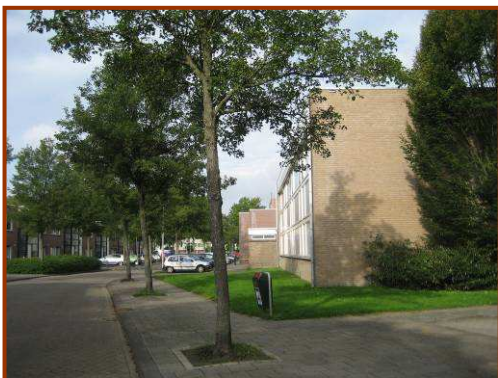
*Afbeelding 5. Vergroten boomspiegels aan de Anselmusstraat*

- Geadviseerd wordt om de boomspiegels van de betreffende bomen rondom met 1 tegel te vergroten, zie *afbeelding 5*. Het vergroten van boomspiegels heeft een positief effect op zuurstof en vochthuishouding rondom de bomen.
- Geadviseerd wordt de bomen rondom de parkeerplaats vrij te houden van bouwoverlast. Indien de parkeerplaats nodig is voor opslag van bouwmaterialen of opstellen van bouwketen of kranen wordt er geadviseerd de huidige plantstrook af te zetten met een gesloten hekwerk.

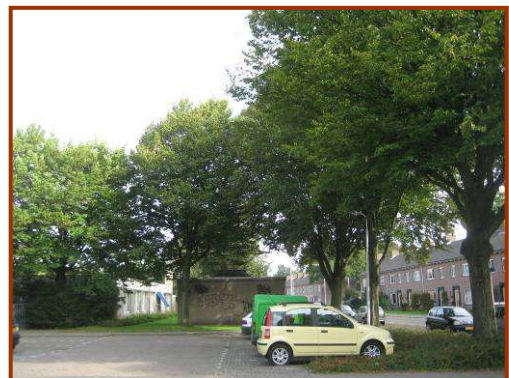
*Afbeelding 6. Bomen rondom de parkeerplaats*

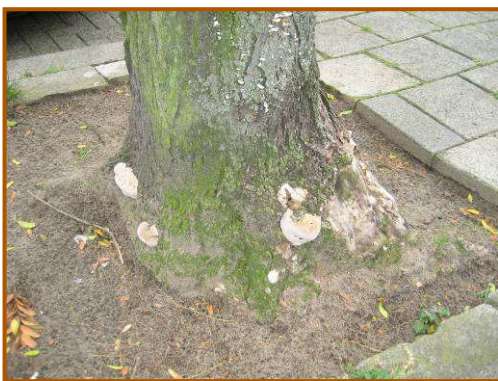
Afbeelding 7. Aantasting houtrotschimmel, tonderzwam

| Nr. | Boomsoort (Latijnse naam) | Nederlandse naam | Standplaats | Stamdiameter in cm | Boomhoogte in m | Kroondiam. in m | Takvrije stam in m | Onderhouds-toestand | Conditie | Opmerkingen | Kwaliteit | Levensverwachting in jaren | Zorgplicht |
|---|---|---|---|---|---|---|---|---|---|---|---|---|---|
| 2054 | Gleditsia triacanthos f. inermis | valse Christusdoorn | verharding | 30 | 9 - 12 | 8 | 4 | aanvaard | slecht | aantasting houtrotschimmel | slecht | < 5 | verhoogd |

- Geadviseerd wordt om boomnummer 2054 met de parasitaire schimmel te verwijderen en te vervangen voor een nieuw exemplaar. De groeiplaats dient tenminste ingericht te worden waarbij de wortels onder het trottoir richting het gazon kunnen groeien.
- Geadviseerd wordt de overige bomen te beschermen gedurende de bouwwerkzaamheden door stambescherming toe te passen.
