Datum: 20-11-2020

Bomen Effect Analyse

Nieuwbouwproject Spinaker te Tilburg

Onderwerp: Addendum op BEA Spinaker
Projectnummer: 372184
Referentienummer: SWNL0276818
Datum: 17-05-2021

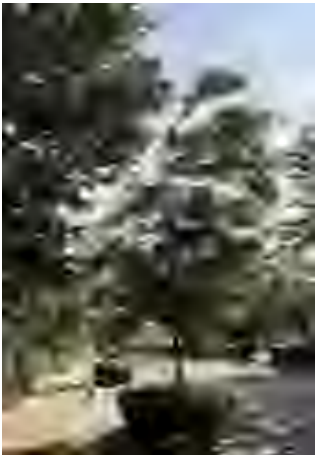
Figuur 4: Boom 11 (links) en boom 9 (rechts)

Bomen 1 t/m 8 en boom 10 vallen buiten de directe invloedssferen van de werkzaamheden. Boomnummer 9 staat relatief kort op de nieuwe geplande bebouwing, maar verkeert in jeugdfase en is heeft daarmee een relatief beperkt ruimtebeslag. Op termijn zal de boom echter in omvang toenemen, waarbij de takken van de kroon richting de nieuwe bebouwing zullen groeien. Conform huidig ontwerp heeft de boom een potentiële groeiruimte tot kroonvolume van circa 10 tot 15 meter in doorsnee. Op termijn wordt dus geadviseerd de boom aan woningzijde periodiek te snoeien, om schade aan bebouwing en kroon te voorkomen. Verplanten van de boom is in principe mogelijk tot een stamdiameter van 25 centimeter. De boomkwaliteit gaat door verplanting echter achteruit, omdat de vlezige wortels verplanting matig verdragen. Op de huidige standplaats kan de boom nog enige tijd gehandhaafd worden. Het advies is daarom de boom te behouden op de huidige locatie.

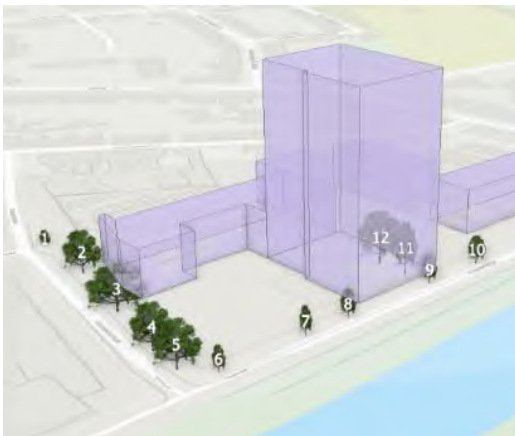
Boom 11 en boom 12 staan in de beoogde locatie voor de woontoren. Deze bomen zijn hierdoor niet te handhaven. De bomen staan dicht langs de gevel van nabij gelegen pand. Hierdoor hebben de bomen een onevenwichtig wortelpakket ontwikkeld, waardoor deze niet te verplanten zijn.

Figuur 5: Bomen 11 & 12 vallen binnen de locatie toekomstige woontoren

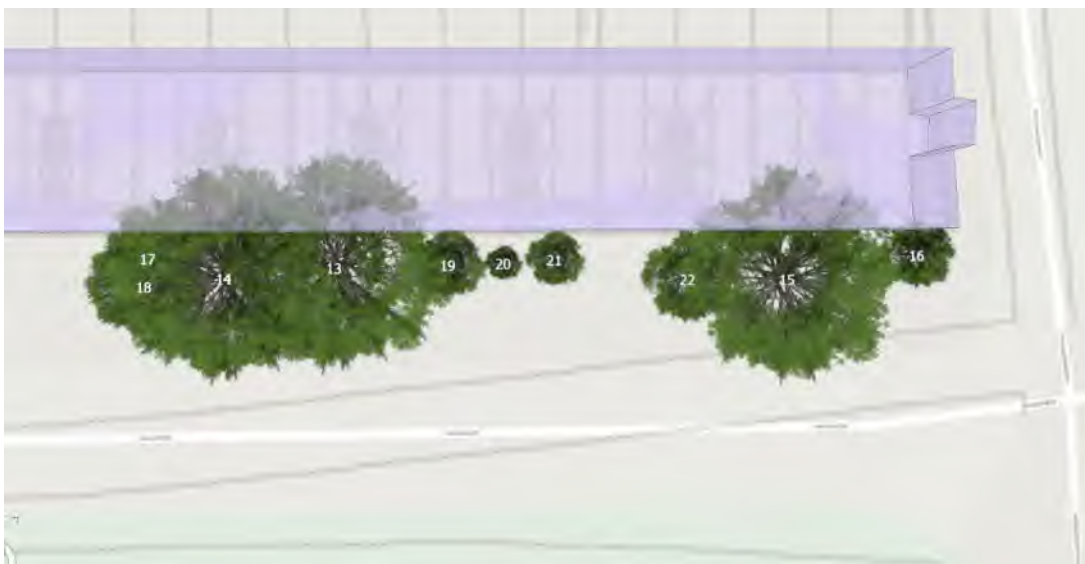
Bomen 13 t/m 15 bomen zijn gesitueerd in een bosplantsoen, nabij kruispunt Havendijk en Prinsenhoeven. De bomen hebben een matige tot redelijke conditie. Aan de noordzijde van de bomen in dit vak zijn woningen beoogd, met een maximale hoogte van 12 meter. De afstand van toekomstige gevel tot stam bedraagt circa 2 tot 3 meter. De hoogte van de bomen varieert van 13 tot 16 meter. De boomkronen hebben een breedte van circa 15 meter, welke in de toekomst uit kan groeien tot een volwassen omvang van 25 meter.

Wanneer de bebouwing op de beoogde locatie wordt gerealiseerd, zullen graaf-, fundatie en bouwwerkzaamheden plaatsvinden binnen de kwetsbare kroonprojectie. Daardoor zal een groot deel van het wortelpakket en kroonvolume worden beschadigd en verwijderd, met als gevolg dat de conditie en stabiliteit van de boom zullen afnemen. Dergelijke maatregelen dienen bij bomen van deze omvang minimaal 6 meter uit hart van de stam te blijven. De toekomstige gevel van de bebouwing overschrijdt daarnaast de richtlijn voor obstakelvrije zone, welke 1 tot 2 meter takvrij ten opzichte van de gevel bedraagt.

De optie om de bomen te kandelabereren ten behoeve van boombehoud is overwogen. Door het kandelabereren zou het verlies aan wortels worden gecompenseerd, waardoor het effect van de werkzaamheden verminderd wordt doordat de verhouding kroon en wortels in balans blijft. De bomen bezitten echter geen duurzame standplaats, omdat deze te dicht op de toekomstige bebouwing en gevel komen te staan. Dit levert problemen op, zoals het schuren van takken tegen de gevel of ontwikkeling van een onevenwichtige kroon. Dit zal leiden tot schade aan bebouwing en boomkroon.

Figuur 6: Hinder bomen 13, 14 & 15 door toekomstige bebouwing

De ingrijpende maatregelen voor poging tot boombehoud op huidige plaats worden niet duurzaam geacht. Hiervoor is afzonderlijk een verplantbaarheidsonderzoek uitgevoerd, de uitkomsten hiervan staan verwerkt op de volgende pagina.

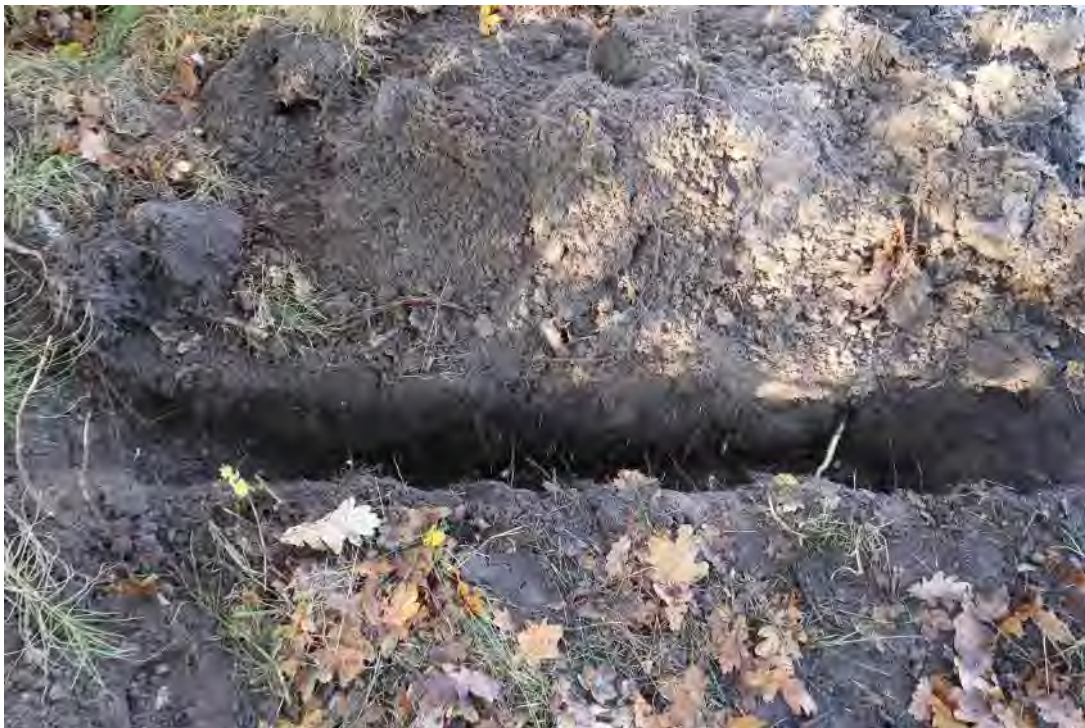
Locatie A	2,6 m afstand hart boom 13
00-40 cm	Matig fijn zand, toplaag humeus, maar minder wordend, dieper weg. Veel fijne wortels Ø 2 – 10 mm, niet vochtig
40-45 cm	Matig fijn zand, licht humeus. Hier een laag met dikkere wortels
45-50 cm	Matig fijn zand, lichter humeus, enkele fijne wortel, daarna steeds meer verdicht
50-170 cm	Matig fijn zand, verdicht, weinig humeus, geen wortels, weinig vochtig
170+ cm	Matig fijn zand sterk humeus, iets zavelig, vochtiger. Heel sporadisch n fijn worteltje
GW	Ca. 255 cm
Opmerking	Er zullen onder de boom, c.q. vlak bij de boom meer diepere wortels zijn. Waarschijnlijk heeft de droogte ook parten gespeeld in de conditie + de sloop van de bebouwing.

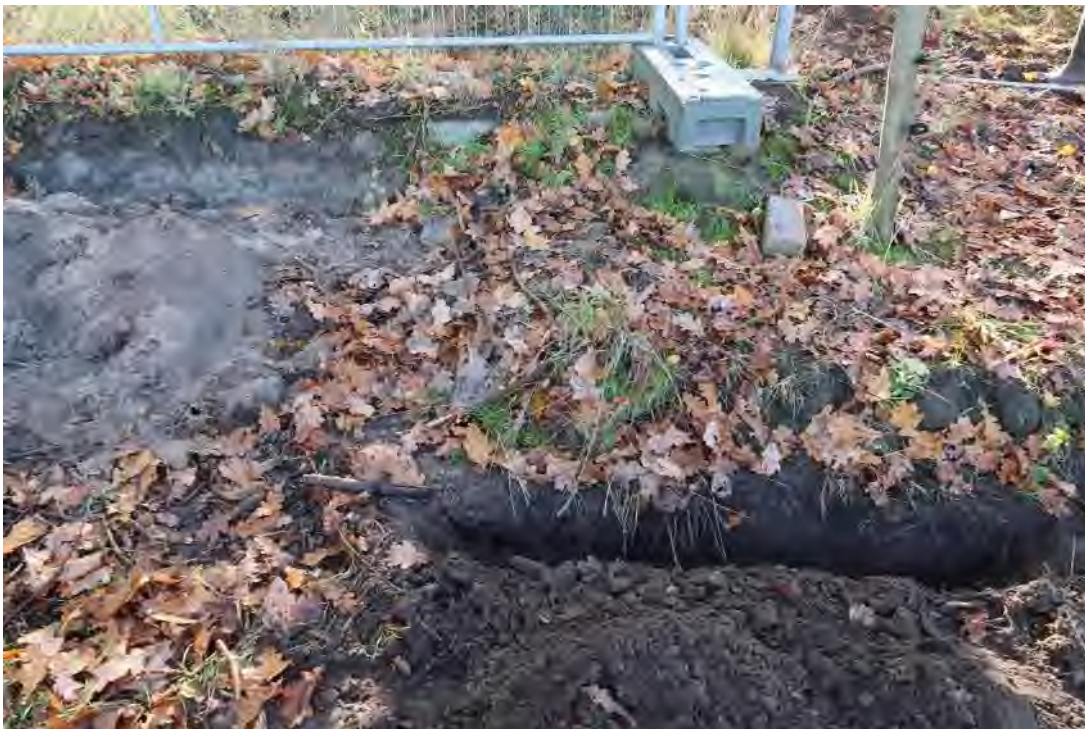
Locatie B1	4,7 m afstand hart boom 13, buiten het hek, ca. 60 cm lager dan locatie A. De maten zijn van het maaiveld ter plaatse
00-20 cm	Zeer verdicht matig fijn zand, humeus, enkel worteltje
20-60 cm	Matig fijn zand, licht humeus, nagenoeg geen wortels iets minder verdicht
60-120 cm	Matig fijn zand, zeer sterk humeus, wat vochtiger, heel enkel worteltje tot geen wortels, iets minder verdicht.
GW	ca. 195 cm
Opmerking

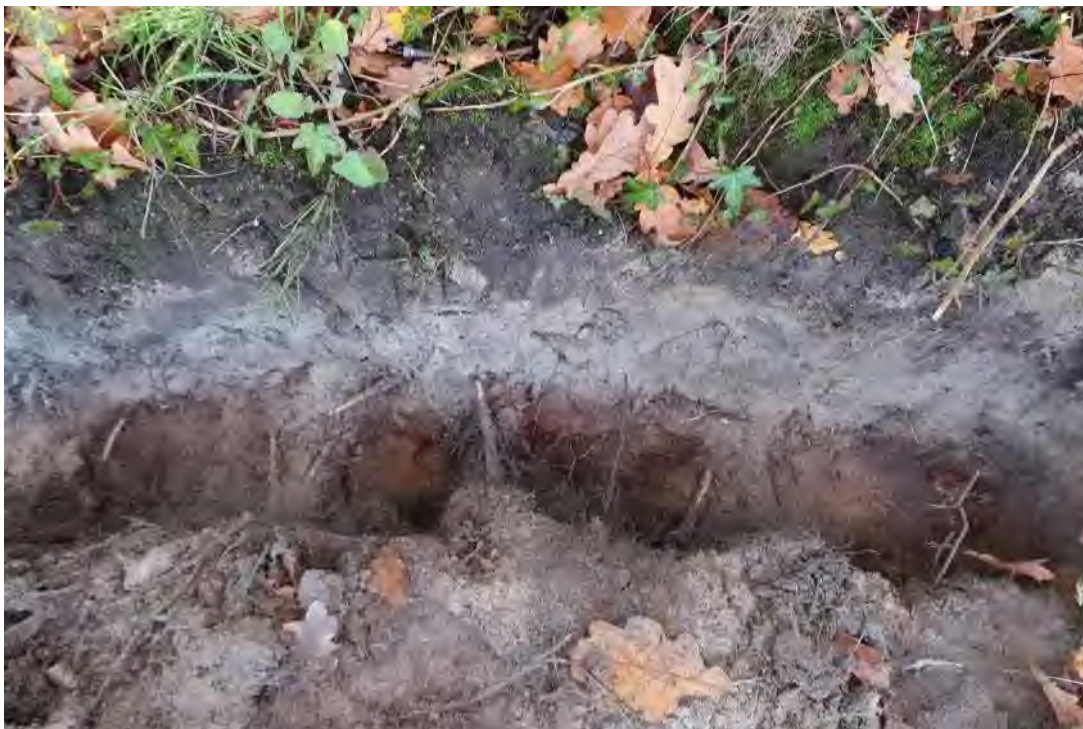
Locatie B2	2,7 m afstand hart boom 13, buiten het hek, tegen de helling aan. Hier is de wand onderzocht om te kijken hoe de beworteling is.
00-10 cm	Toplaag van matig fijn zand, sterk humeus, geen boomwortels, droog
10+ cm	Matig fijn zand, weinig humeus in de bovenlaag wat fijnere en kleine wortels (> 1 cm).
GW	Zal op ca. 195 cm onder de vlakke van het sloopterrein liggen en op 255 cm onder het niveau van locatie A
Opmerking	Door de sloop zullen de meeste wortels ter plaatse wel verdwenen zijn.

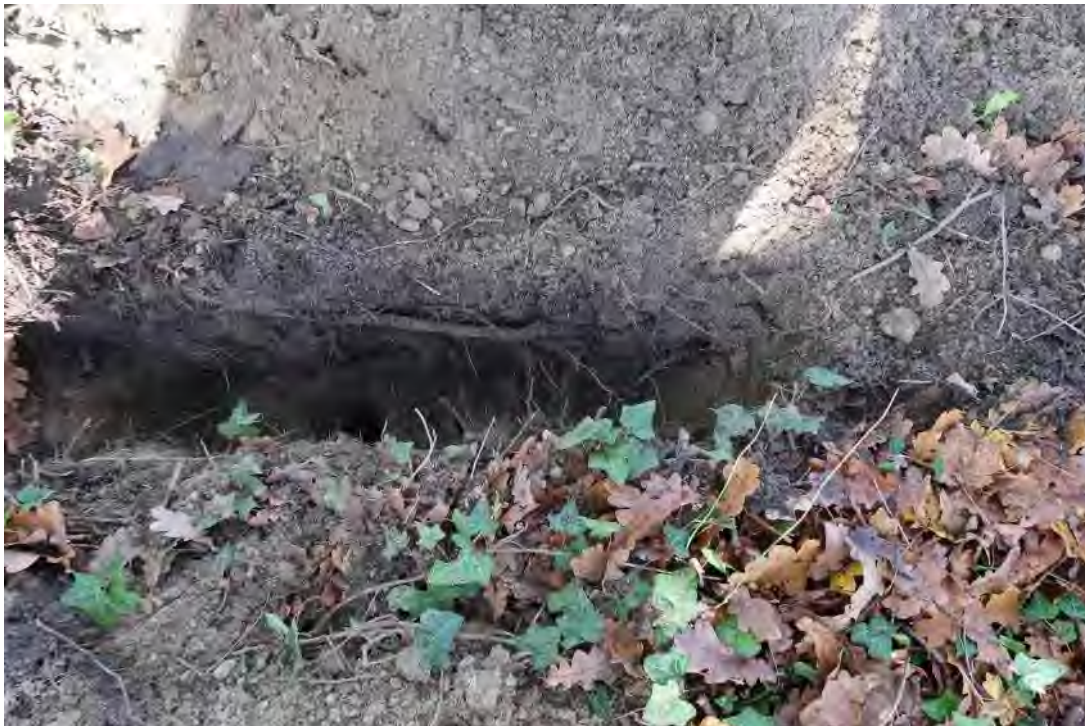
Locatie C1	Op 2,75 m afstand hart boom 14
00-25 cm	Matig fijn zand. Toplaag erg humeus, daarna licht humeus met fijne wortels. Niet verdicht.
25-100 cm	Weinig humeus matig fijn zand, geen wortels, verdicht.
100-170 cm	Matig fijn zand, zeer weinig humeus, enkel worteltje, iets verdicht.
170+ cm	Sterk humeus matig fijn zand, een weinig zavelig, heel enkel worteltje, vochtiger
GW	Ca. 250 cm
Opmerking	Dit verklaart wel de mindere conditie van boom 14 + Zie ook de opmerking bij boom 13

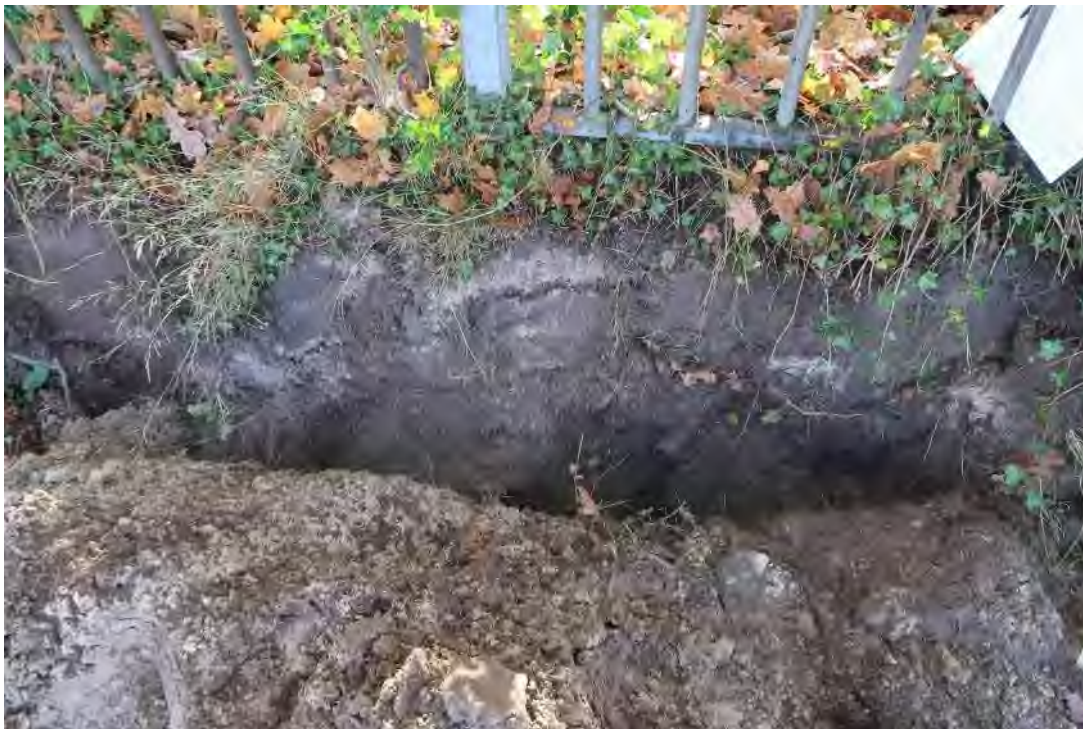
Locatie C2	Op 2,5 m afstand van sleuf C, net buiten het hek.
00-40 cm	Matig fijn zand, bovenin erg humeus, daarna licht humeus, weinig wortels, droog.
40-90 cm	Matig fijn zand, deels wit humusloos en deels iets humeus met fijnere wortels.
90+ cm	Matig fijn zand, meer humeus wordend met sporadisch een enkel fijn worteltje
GW	Niet gemeten. Zal op ca. 195 cm onder de vlakte van het sloofterrein liggen en op 250 cm onder het niveau van locatie C
Opmerking	Door de sloop zullen de meeste wortels wel zijn verdwenen.

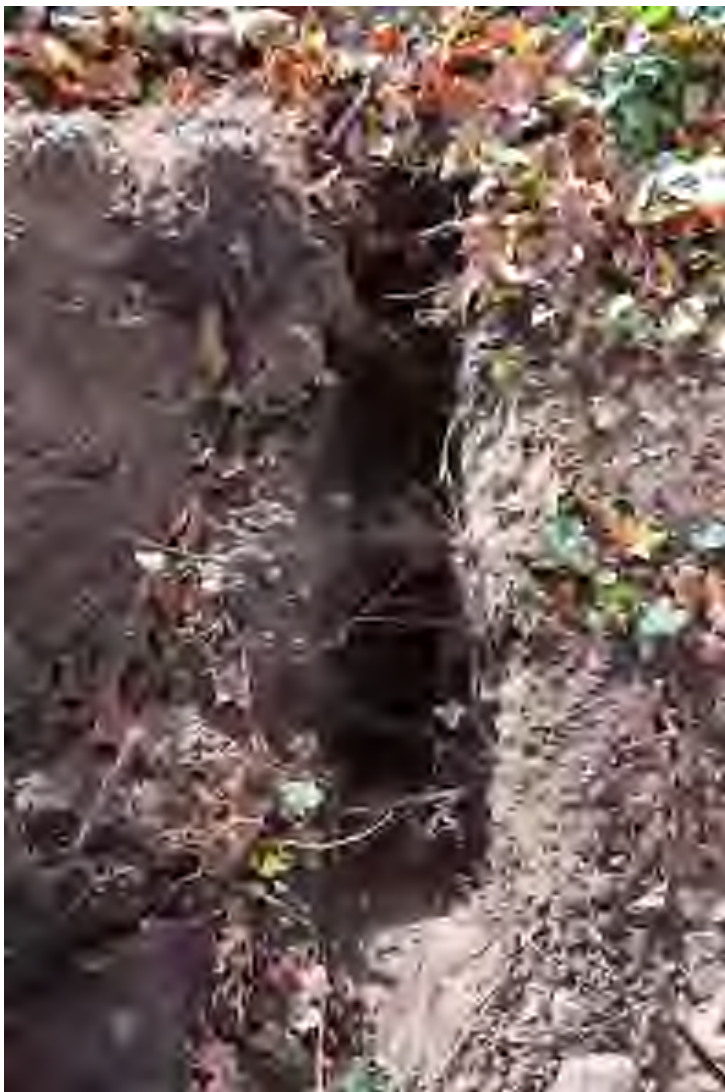
Locatie D	Op 3,8 m afstand hart boom 14
00-25 cm	Matig fijn zand. Toplaag erg humeus, verder licht humeus met fijne wortels. Weinig verdicht.
25-100 cm	Matig fijn zand, weinig humeus, verdicht, nagenoeg geen wortels(tjes)
100-170 cm	Matig fijn zand, nauwelijks humeus, heel enkel worteltje
170+ cm	Sterk humeus matig fijn zand. Vochtiger, wat zavelig, sporadisch een worteltje
GW	Ca. 250 cm
Opmerking	Zie ook de opmerking bij boom 13

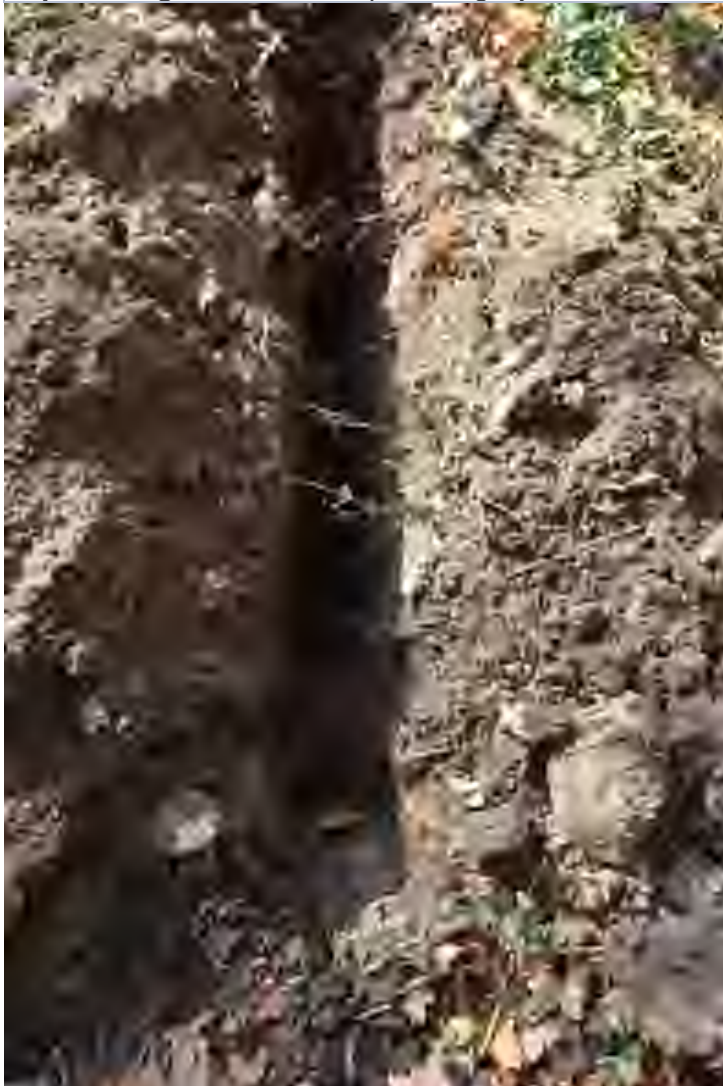
Locatie E	Op 3,75 m afstand hart boom 15
00-45 cm	Matig fijn zand, toplaag sterk humeus, verder licht humeus. Tot 20 cm doorworteld met fijne wortels
45-110 cm	Zeer droog matig fijn zand, zeer weinig humeus, sterk verdicht, geen wortels
110-140 cm	Zeer droog matig fijn zand, zeer weinig humeus, sterk verdicht, enkel fijn worteltje
140-170 cm	Zeer droog matig fijn zand, zeer weinig humeus, sterk verdicht, geen wortels
170-200 cm	Matig fijn zand, zeer weinig humeus, iets vochtiger, geen wortels(tjes)
200+ cm	Matig fijn zand, vuil verdicht, geen wortels
GW	Ca. 250 cm
Opmerking	Zie ook de opmerking bij boom 13

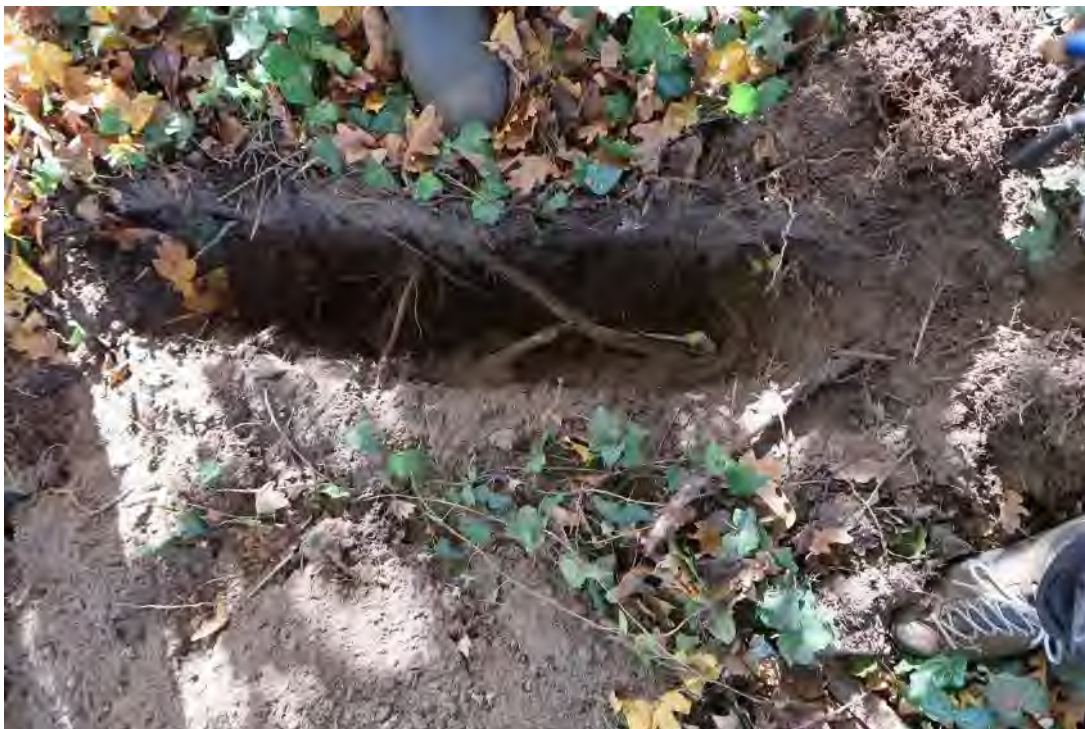
Locatie F	Op 2,7 m afstand hart boom 15
00-35 cm	Matig fijn zand, erg droog, licht humeus, goed doorworteld (fijne wortels en tot Ø 1-2 cm
35-100 cm	Matig fijn zand, weinig humeus, zeer droog, geen wortels
100+ cm	Matig fijn zand, vochtiger wordend en meer humeus, enkele fijne wortels en dieperweg geen wortels meer.
GW	Niet gemeten, maar zal op ca. 250 cm liggen
Opmerking	Zie ook de opmerking bij boom 13
