## Rapportage asbestinventarisatie

**woning en bergingen**  
**Leenderweg 18 te Valkenswaard.**

**Rapportage: GS-A-3569**

Datum uitvoering : 4 mei 2020.  
Datum rapportage : 11 mei 2020.

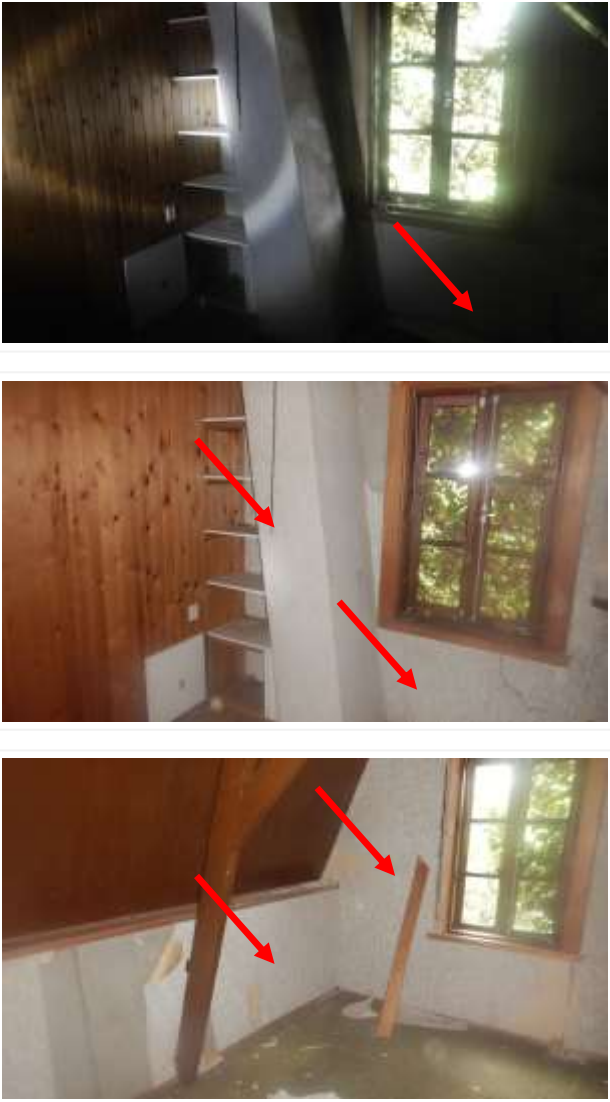
| Bronnr. | Toepassing | Locatie | Hoeveelheid | Bevestiging | Analyse |
|---|---|---|---|---|---|
| BR01 | Plaatmateriaal | 1 <sup>e</sup> Verdieping woning | 20,5 m <sup>2</sup> | Gespijkerd | Chrysotiel 10-15 % |

| Hechtgebonden | Ja | |
| Conditie | Niet verweerd | |

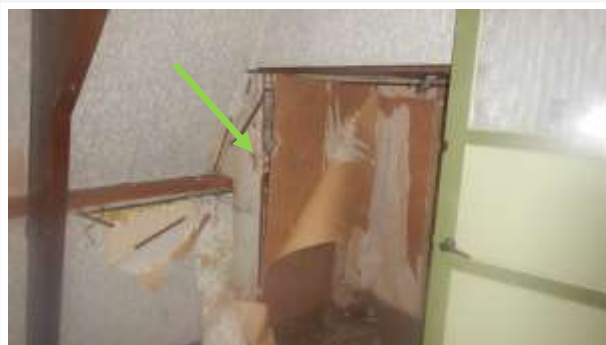
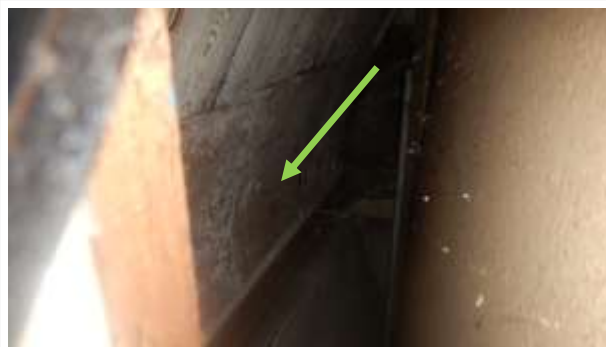
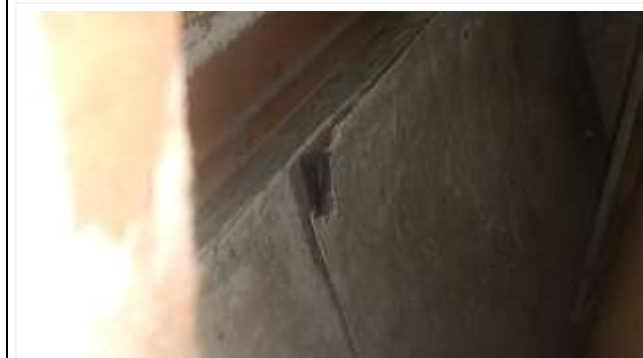
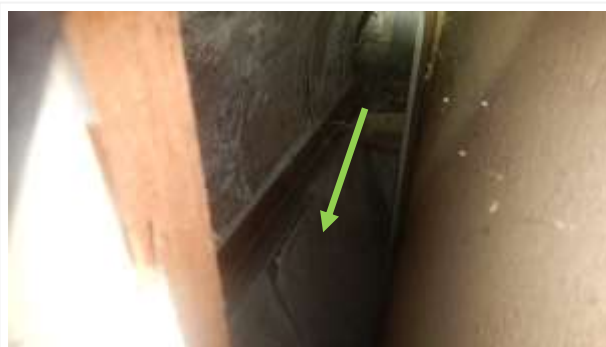
| Conclusie en<br>aanbeveling: | Bij analyse is geen asbest aangetoond. |

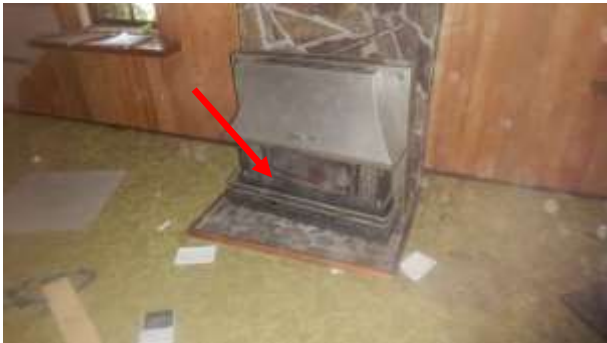
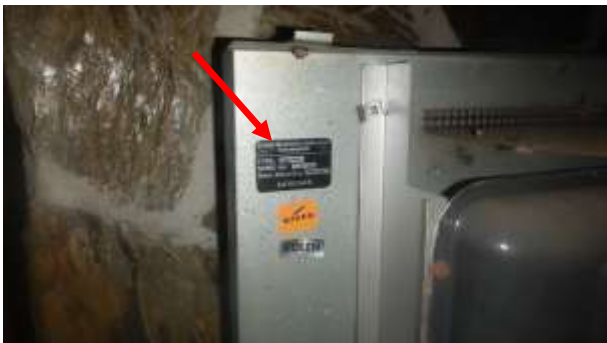
| Conclusie en aanbeveling: | De pakking is onbeschadigd en geheel omsloten, kans op vezelemissie is nihil. Saneren op korte termijn is niet noodzakelijk doch dient te geschieden voor renovatie of sloop. Verwijderen mag worden uitgevoerd door personen met aantoonbare kennis van asbest. |

| Risicoklasse: | 1 |
| Verwijderings-<br>methode: | Bronmaatregelen |

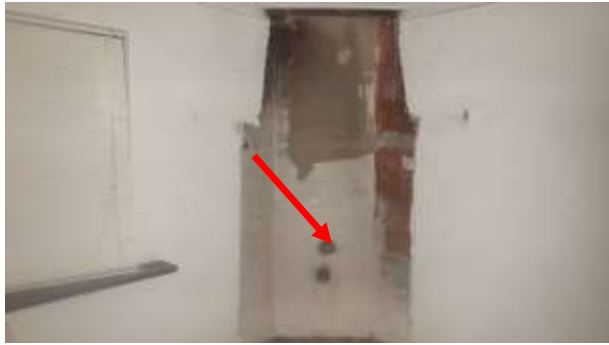
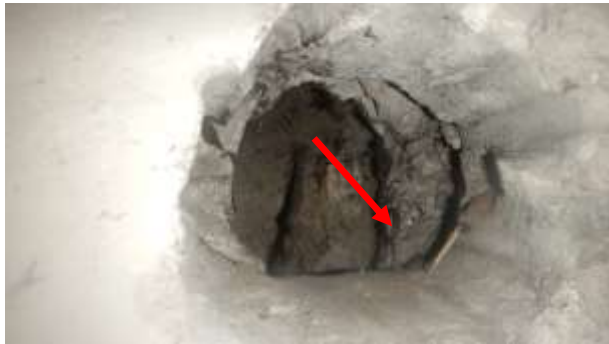
| Conclusie en aanbeveling: | Het buis is onbeschadigd en geheel ingemetseld, kans op vezelemisatie is nihil. Saneren op korte termijn is niet noodzakelijk doch dient te geschieden voor renovatie of sloop.<br>Saneren dient te gebeuren door een gecertificeerd asbestverwijderingsbedrijf met best bestaande technieken en bronmaatregelen. |

| Risicoklasse: | 2A |
| Verwijderings-methode: | Binnensanering |

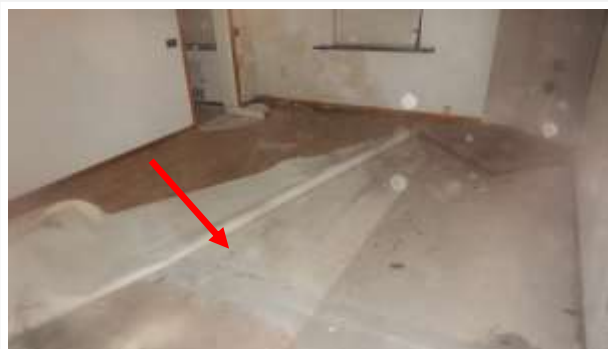
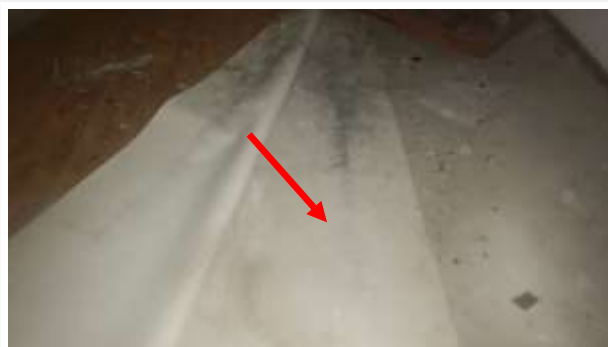
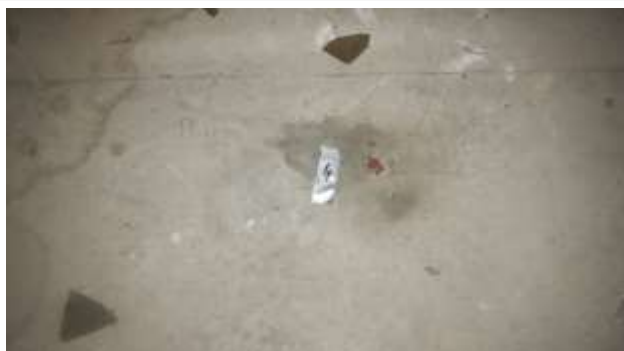
| Conclusie en aanbeveling: | Vloerzeil is onbeschadigd en afgedekt met een niet asbestverdacht vloerzeil, kans op vezelemissie is gering.<br>Saneren op korte termijn is niet noodzakelijk doch dient te geschieden voor renovatie of sloop.<br>Saneren dient te gebeuren door een gecertificeerd asbestverwijderingsbedrijf met best bestaande technieken en bronmaatregelen. |

| Risicoklasse: | 2 |
| Verwijderings-methode: | Binnensanering |

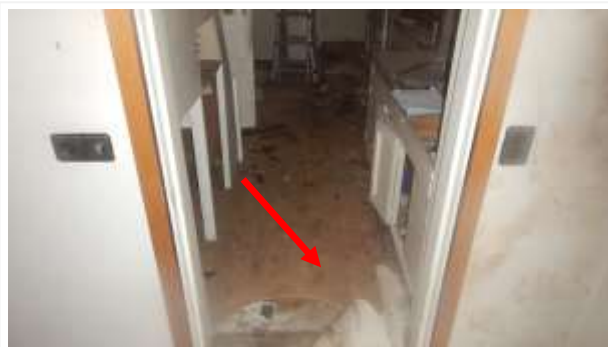
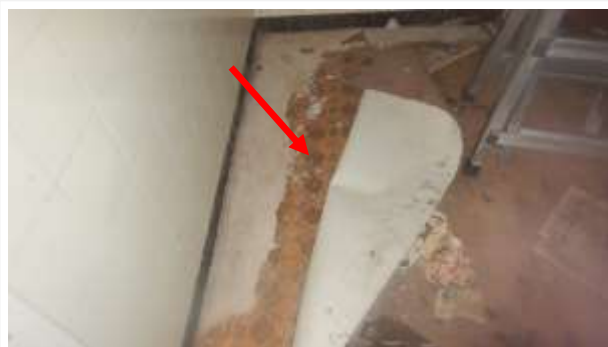
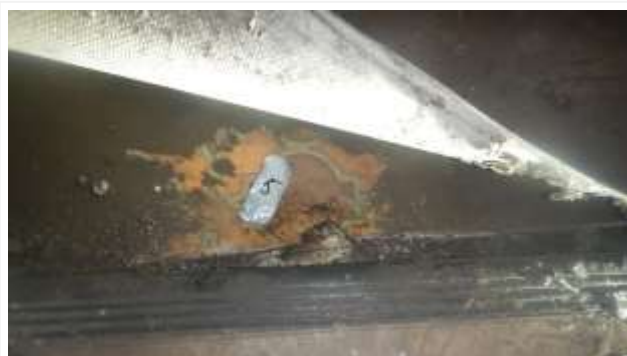
| Conclusie en aanbeveling: | Vloerzeil is onbeschadigd, kans op vezelemissie is gering.<br>Saneren op korte termijn is niet noodzakelijk doch dient te geschieden voor renovatie of sloop.<br>Saneren dient te gebeuren door een gecertificeerd asbestverwijderingsbedrijf met best bestaande technieken en bronmaatregelen. |

| Risicoklasse: | 2 |
| Verwijderingsmethode: | Binnensanering |

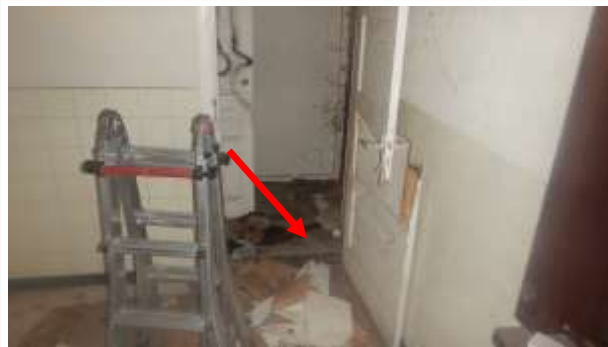
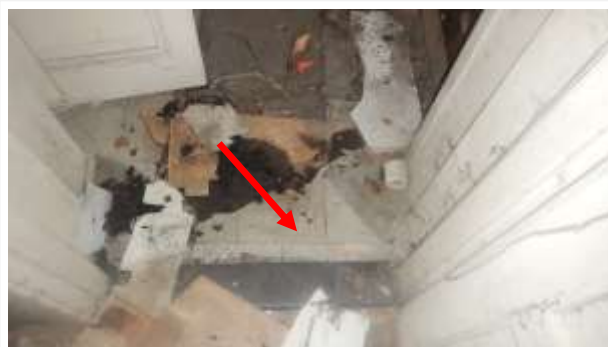
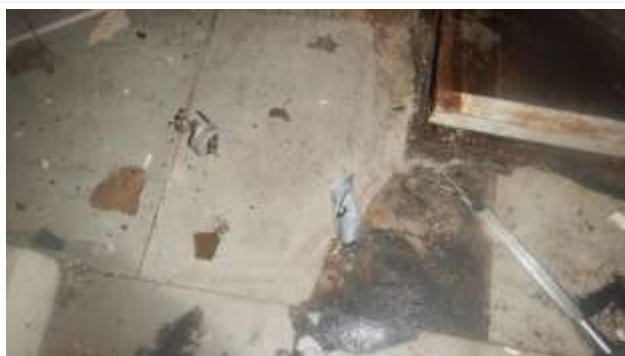
| Conclusie en aanbeveling: | De colovinyl tegels zijn licht beschadigd, kans op vezelemissie is gering. Saneren op korte termijn is niet noodzakelijk doch dient te geschieden voor renovatie of sloop.<br>Saneren dient te gebeuren door een gecertificeerd asbestverwijderingsbedrijf met best bestaande technieken en bronmaatregelen. |
| Opmerkingen: | De lijmlaag is ook asbesthoudend. |

| Risicoklasse: | 2 |
| Verwijderings-methode: | Binnensanering |

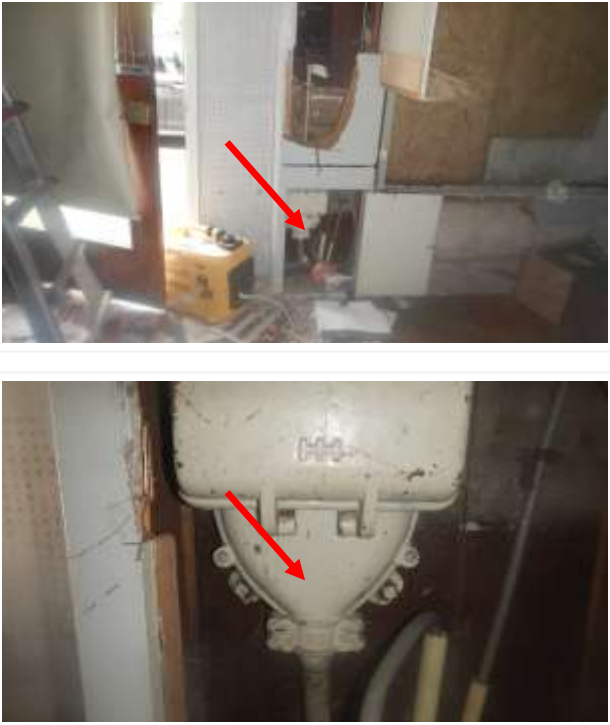
| Bronnr. | Toepassing | Locatie | Hoeveelheid | Bevestiging | Analyse |
|---|---|---|---|---|---|
| BR08 | Pakking | Begane grond woning | 1 stuks | Geklemd | Chrysotiel > 60 % |

| Hechtgebonden | Nee | |
| Conditie | Niet verweerd | |

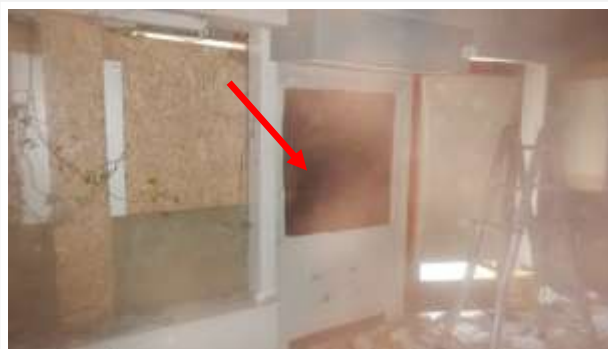
| Conclusie en aanbeveling: | Het plaatmateriaal is onbeschadigd, kans op vezelemissie is gering.<br>Saneren op korte termijn is niet noodzakelijk doch dient te geschieden voor renovatie of sloop.<br>Saneren dient te gebeuren door een gecertificeerd asbestverwijderingsbedrijf met best bestaande technieken en bronmaatregelen. |

| Risicoklasse: | 2 |
| Verwijderings-methode: | Binnensanering |

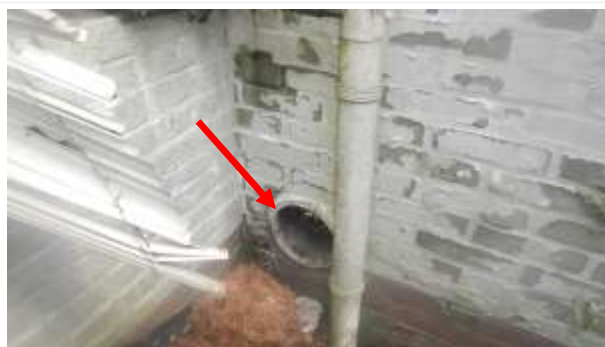
| Conclusie en aanbeveling: | De buis is onbeschadigd, kans op vezelemissie is gering.<br>Saneren op korte termijn is niet noodzakelijk doch dient te geschieden voor renovatie of sloop.<br>Het verwijderen mag worden uitgevoerd door personen met aantoonbare kennis van asbest.. |

| Risicoklasse: | 1 |
| Verwijderingsmethode: | Bronmaatregelen |

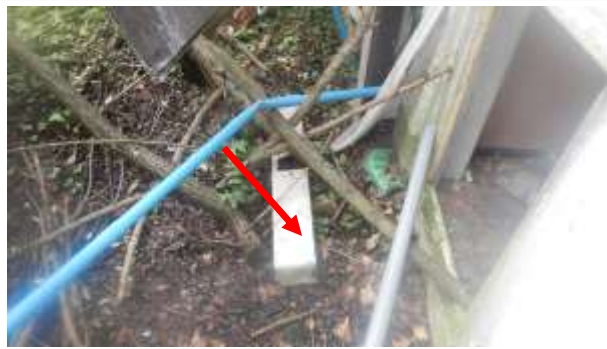
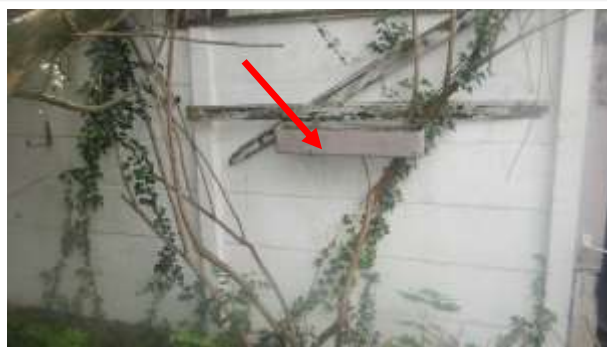
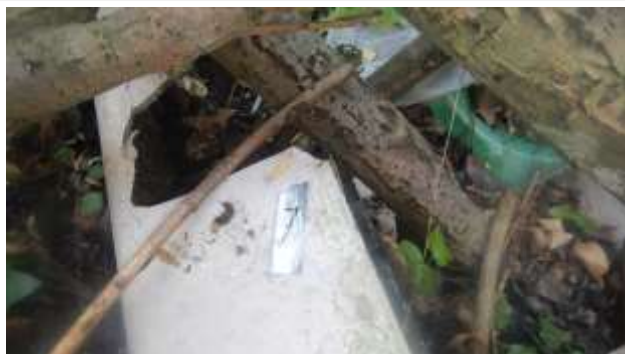
| Conclusie en<br>aanbeveling: | De profielstukken zijn licht onbeschadigd, kans op vezelemissie is gering. Saneren op korte termijn is niet noodzakelijk doch dient te geschieden voor renovatie of sloop. Het verwijderen mag worden uitgevoerd door personen met aantoonbare kennis van asbest.. |

| Risicoklasse: | 1 |
| Verwijderings-<br>methode: | Bronmaatregelen |

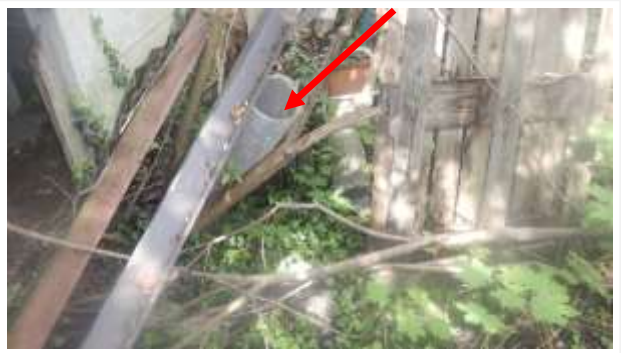
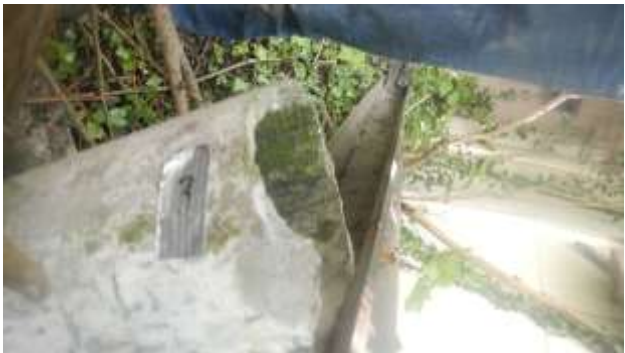
| Conclusie en aanbeveling: | De buizen zijn zwaar beschadigd, kans op vezelemissie is aanwezig.<br>Saneren op korte termijn is niet noodzakelijk doch dient te geschieden voor renovatie of sloop.<br>Saneren dient te gebeuren door een gecertificeerd asbestverwijderingsbedrijf met best bestaande technieken en bronmaatregelen. |

| Risicoklasse: | 2 |
| Verwijderings-methode: | Buitensanering |

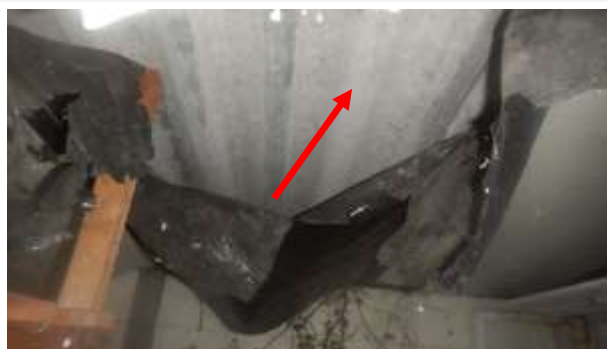
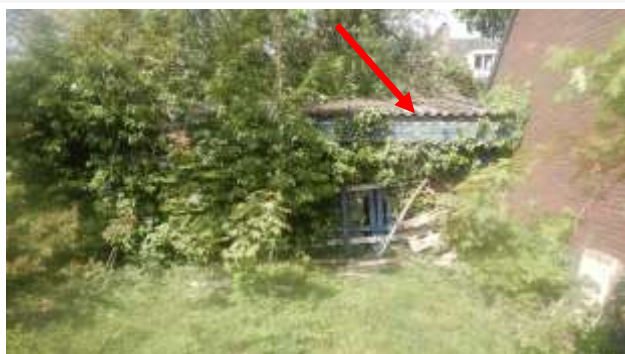
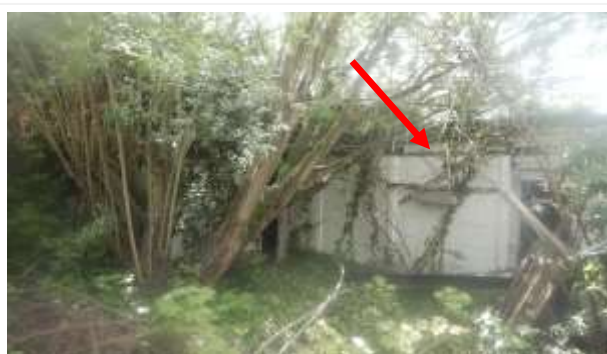
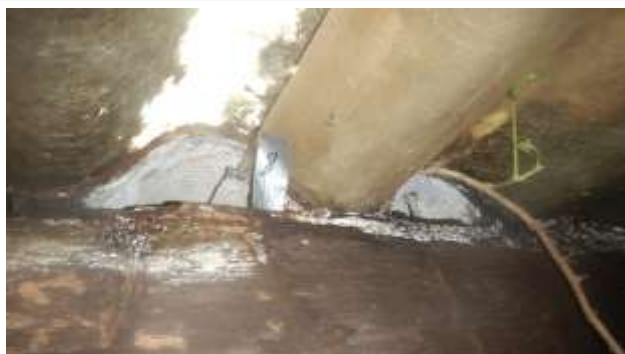
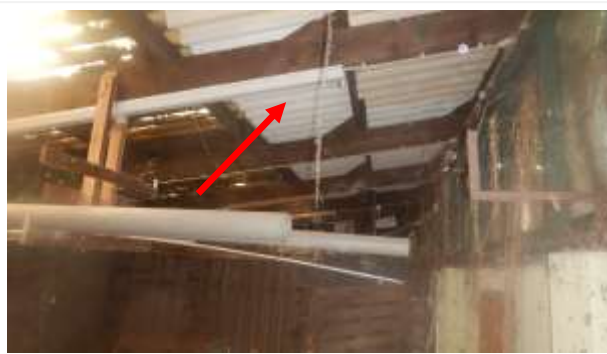
| Conclusie en<br>aanbeveling: | De golfplaten zijn licht beschadigd en sterk verweerd, kans op vezelemissie is aanwezig. Saneren op korte termijn is noodzakelijk. Saneren dient te gebeuren door een gecertificeerd asbestverwijderingsbedrijf met best bestaande technieken en bronmaatregelen. |

| Risicoklasse: | 2A |
| Verwijderings-<br>methode: | Buitensanering |

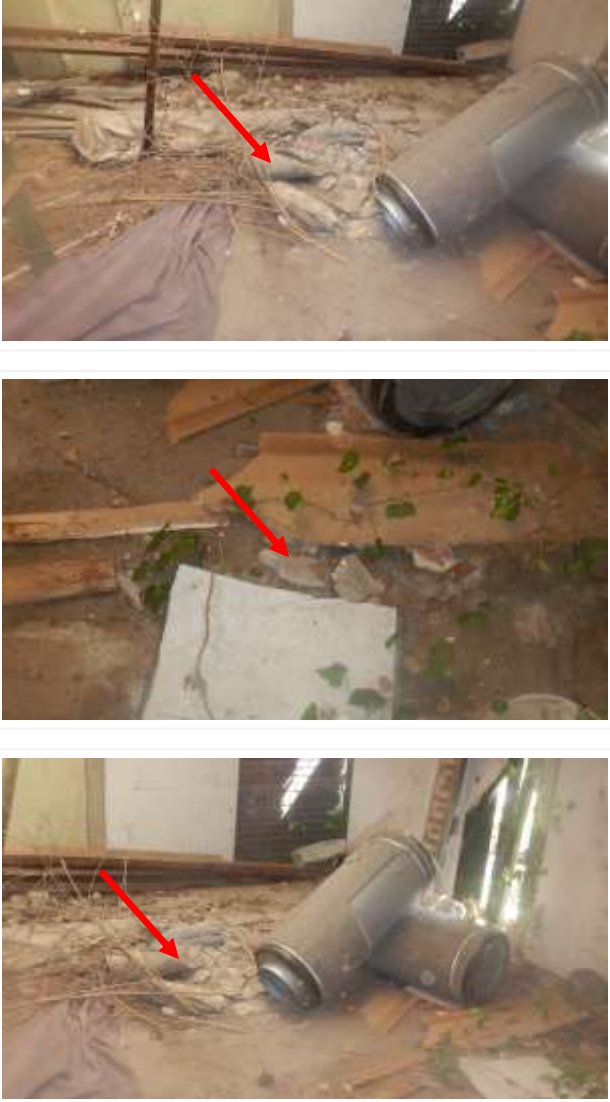
| Bronnr. | Toepassing | Locatie | Hoeveelheid | Bevestiging | Analyse |
|---|---|---|---|---|---|
| BR14 | Buis | Begane grond<br>berging 1 | 8 m <sup>2</sup> | Los | Chrysotiel 10-15 %<br>Crocidoliet 2-5 % |

| Hechtgebonden | Ja | |
| Conditie | Niet verweerd | |

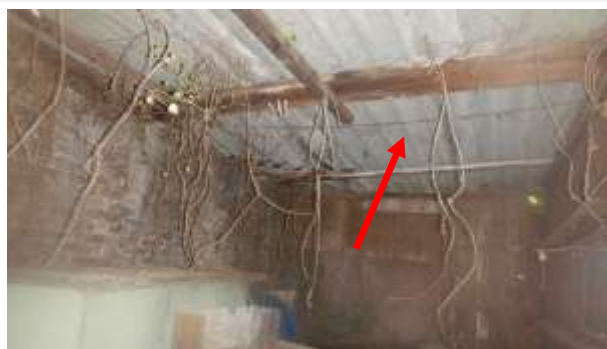
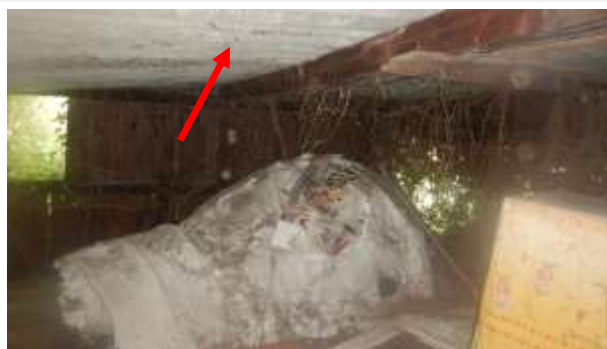
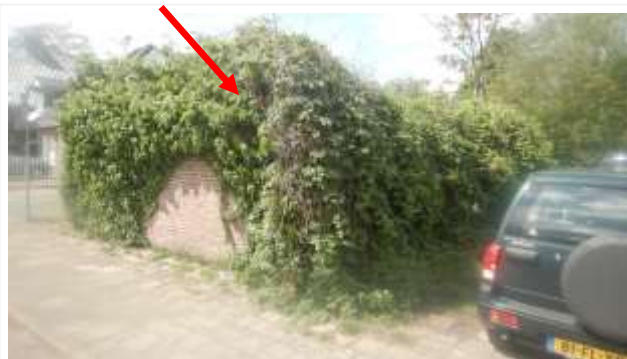
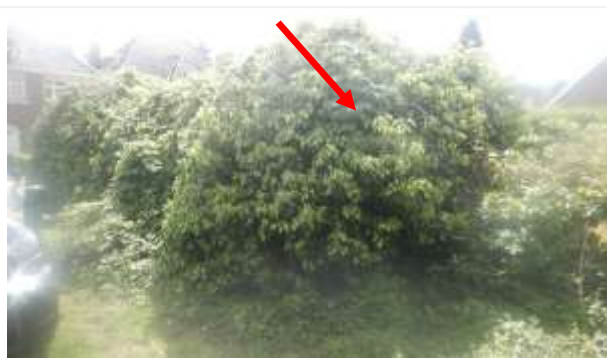
| Conclusie en<br>aanbeveling: | De golfplaten zijn licht beschadigd en sterk verweerd, kans op vezelemissie is aanwezig. Saneren op korte termijn is noodzakelijk. Saneren dient te gebeuren door een gecertificeerd asbestverwijderingsbedrijf met best bestaande technieken en bronmaatregelen. |
| Opmerkingen: | De beging is geheel overwoekerd met klimop. |

| Risicoklasse: | 2A |
| Verwijderings-<br>methode: | Buitensanering |

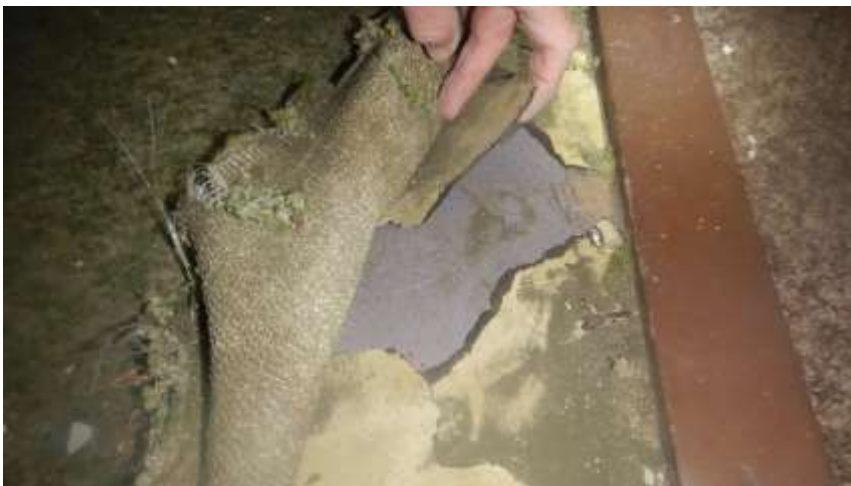
Diverse lagen niet asbest  
verdacht vloerzeil

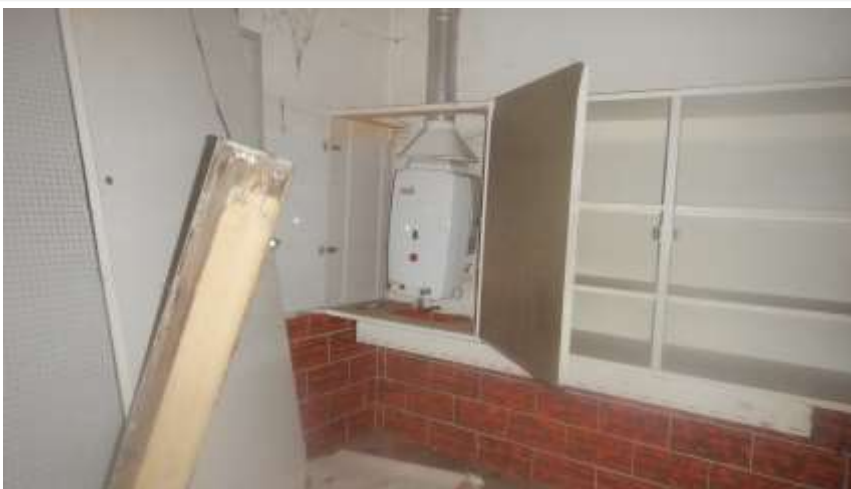
Fasto geiser, asbestvrij

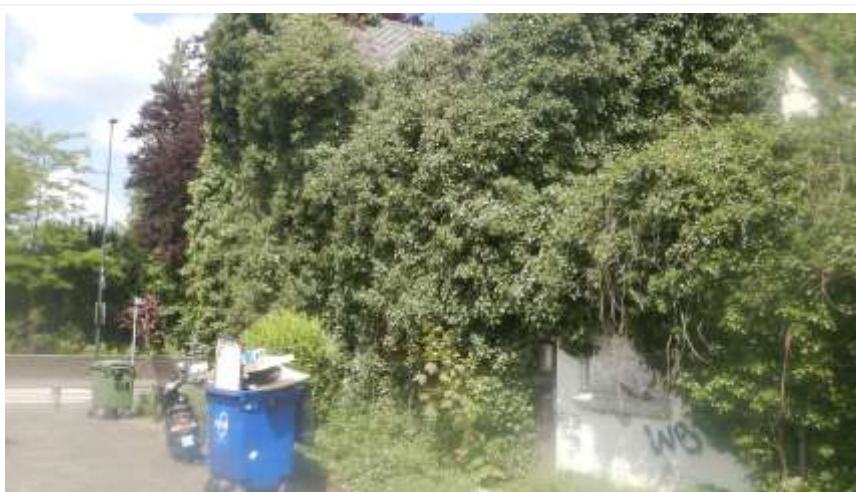
Berging 2 onder klimop
