**Rapport**  
**Boom Effect Analyse**  
**4 platanen Maastrichterweg**  
**Te Valkenswaard**

Opdrachtgever: Gemeente Valkenswaard  
T.a.v. de heer F. Hamans  
De Hofnar 15  
5554 DA VALKENSWAARD

Kenmerk: 03P1801055  
Datum rapport: 8 november 2018  
Status: *Definitief*

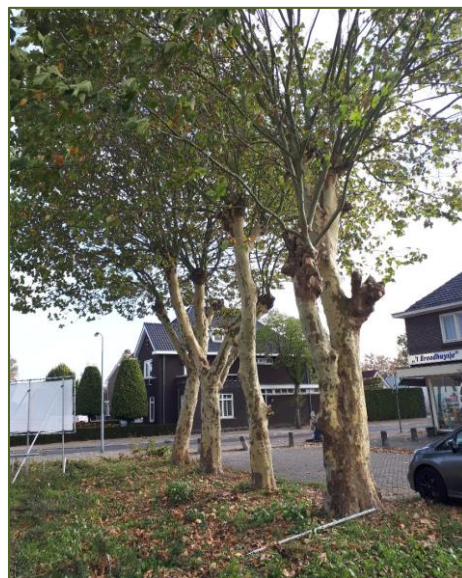
Foto (r): de 4 platanen

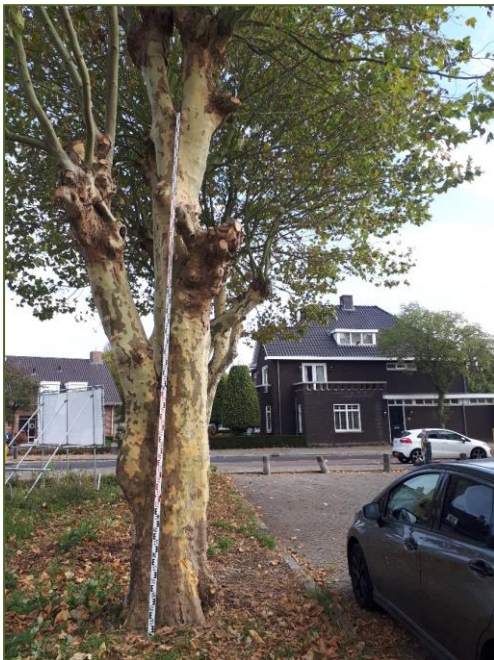
*Foto (l): de baak heeft een lengte van 5 meter. De bomen zijn in het verleden geknot op 5 tot 6 meter hoogte*

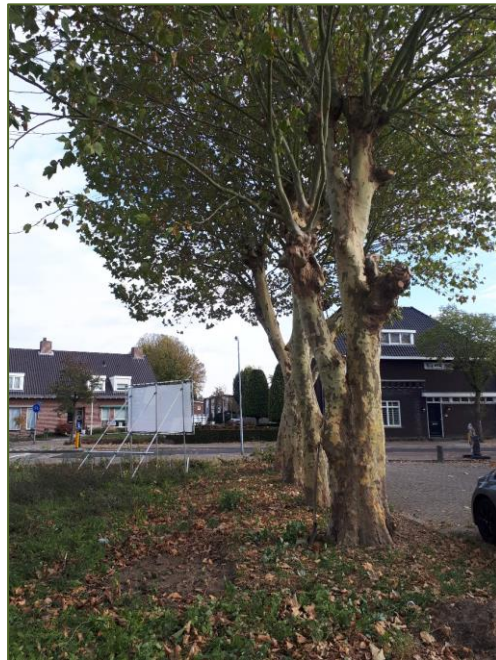
*Foto (r): de 4 platane zijn oude knotvormen*

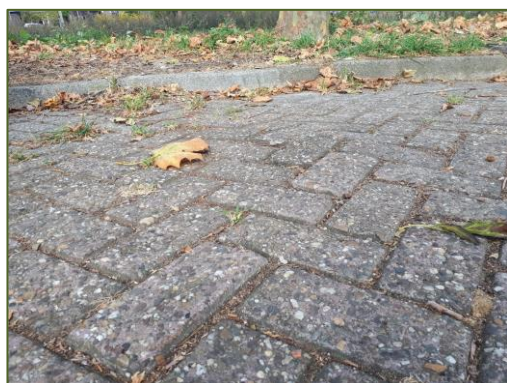
Enkele bomen veroorzaken beperkte verhardingsopdruk in de rijbaan.

Foto: beperkte verhardingsopdruk

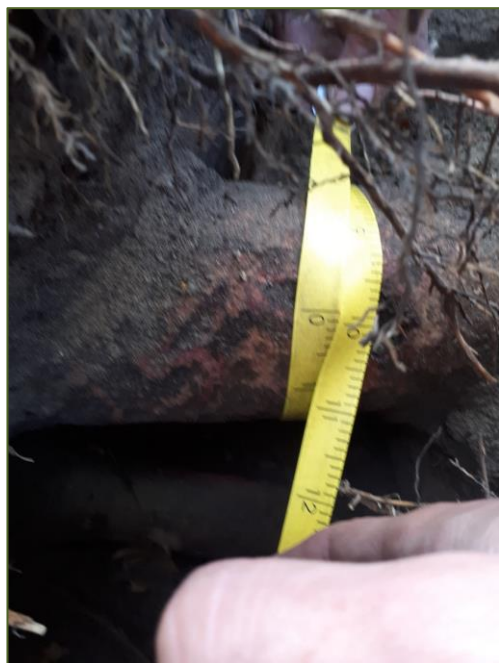
Ter hoogte van boom 1 worden van 20 tot 40 centimeter diepte wortels aangetroffen met een diameter van 5 tot 10 centimeter. Ter hoogte van boom 4 zijn geen noemenswaardige wortels aangetroffen.

Foto (l): stabiliteitswortel op 1,8 meter uit boom 1

Conform ontwerp is het voornemen om 2 bungalowwoningen te bouwen in de nabijheid van de 4 bomen. De geplande werkzaamheden hebben in huidige situatie een negatieve invloed op met name de stabiliteit van boom 1 en 4. Op basis van het groeiplaatsonderzoek blijkt dat er wortels met een dikte van 10 centimeter moeten worden afgezet. Afzetten van deze wortels wordt echter acceptabel geacht indien een knotcyclus met verhoogde frequentie wordt aangegaan. Indien voor aanvang van de werkzaamheden de bomen geknot worden op originele knothoogte, dan is wortelkap op de gevellijn aanvaard. Tevens moet uitgegaan worden van een 3 jaarlijkse knotcyclus om windvang op de bomen te beperken en potentieel overlastgevende takken te voorkomen.

Gezien de aangetroffen beworteling adviseren wij daarnaast om de gevelgrens tevens de werkgrens te maken. Ontgravingen dichter richting de bomen zal leiden tot verhoogd risico op instabiliteit. Bij een wortelonderzoek kan nooit 100% zekerheid gekregen worden over de daadwerkelijke wortelsituatie. Bij afwezigheid van wortels kan in overleg met de toezichthouder een eventuele werkgrens verschoven worden in de richting van de bomen, dit dient in het werk te worden beoordeeld.

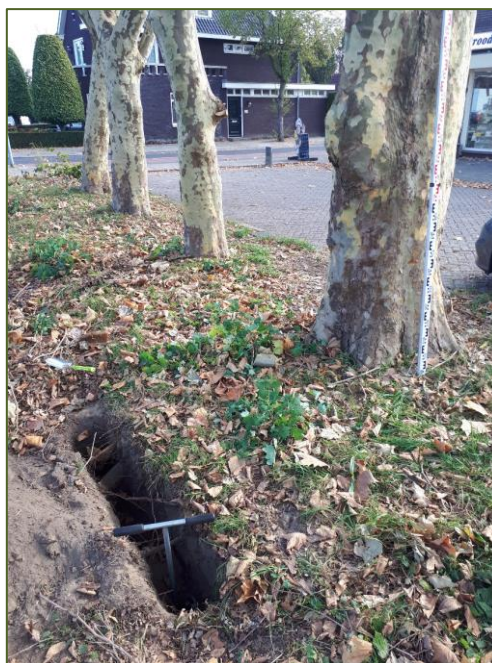
Foto (r): sleuf op 1,8 meter uit boom 1

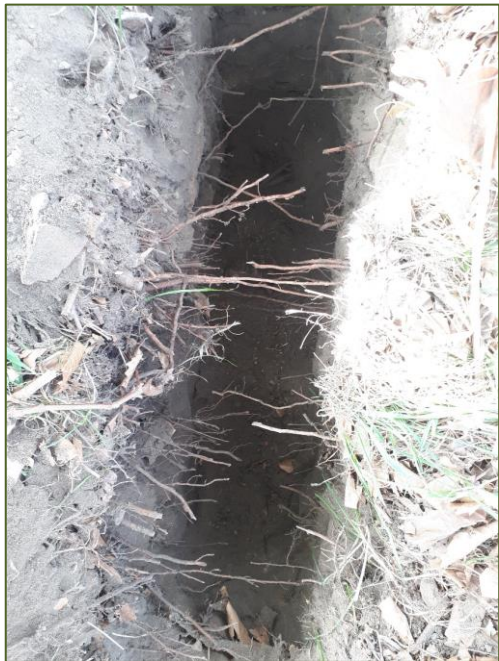
*Foto (l): Sleuf op 1,6 meter uit boom 4, enkele fijne wortels aangetroffen*

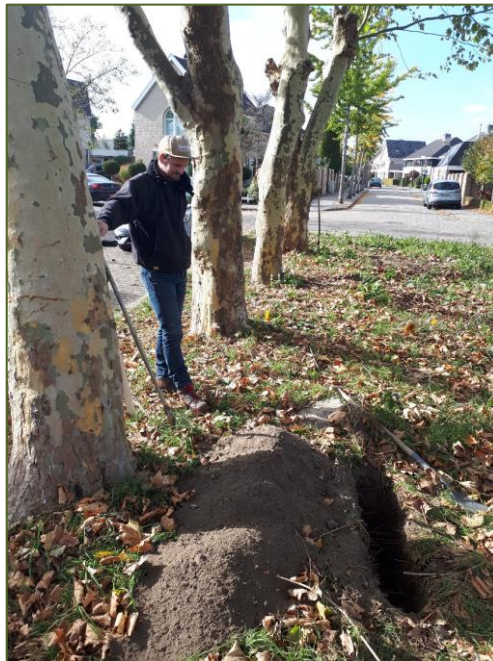
*Foto (r): Overzichtsfoto sleuflocatie ter hoogte van boom 4*
