# BOMEN EFFECT ANALYSE

Beuk, Centiemhof 24, Valkenswaard

| <b>Project</b> | BEA, Beuken, Centiemhof 24, Valkenswaard |
| <b>Datum</b> | 17 Juni 2021 |

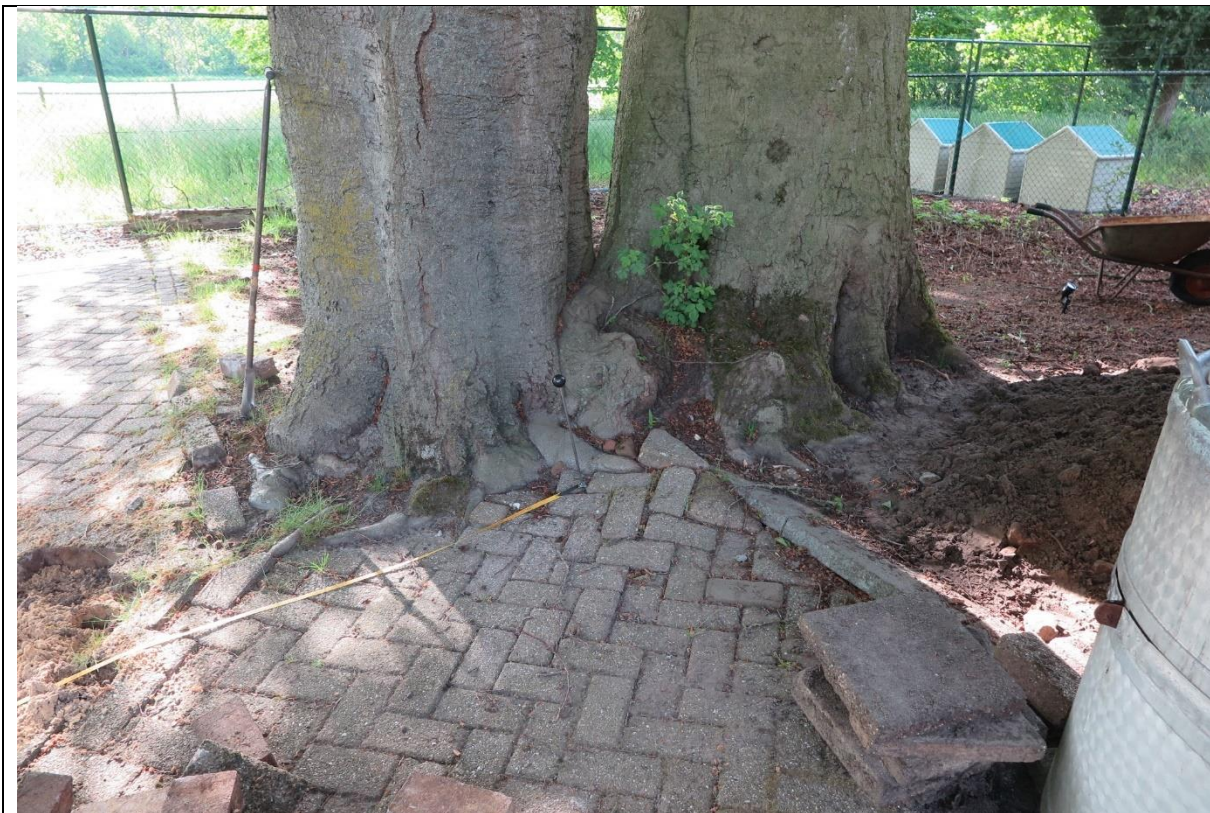
De boom betreft waarschijnlijk feitelijk 2 exemplaren. Niettemin manifesteren de 2 bomen zich als een eenheid, die onlosmakelijk met elkaar verbonden zijn. De bomen staan dermate dicht bij elkaar, zijn volledig tegen elkaar gegroeid, mogelijk zelfs vergroeid, dat we deze groep van 2 bomen als één boom bezien.

Beeld van de standplaats en de stamvoet (feitelijk 2 bomen)

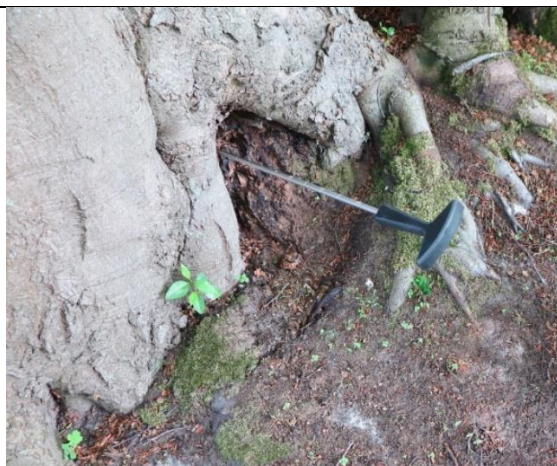
| Boom | |
|---|---|
| <b>Veiligheid/gebreken</b> | Holte in stamvoet;<br>Aandachtspunt; mogelijk toekomstig gebrek |

Holte in stamvoet (>0,40 m)

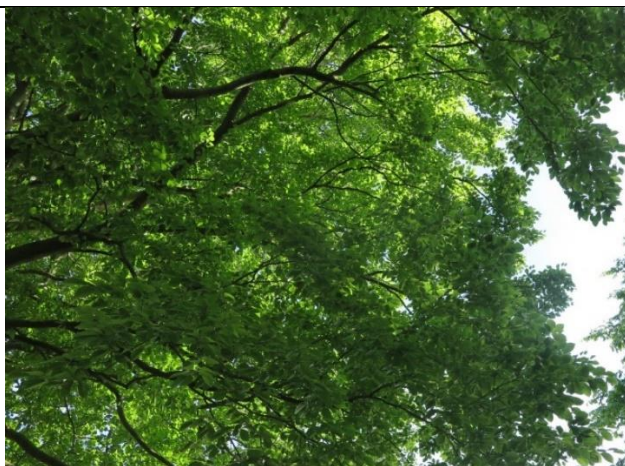
Beeld van de kroon, vertakking en bladbezetting

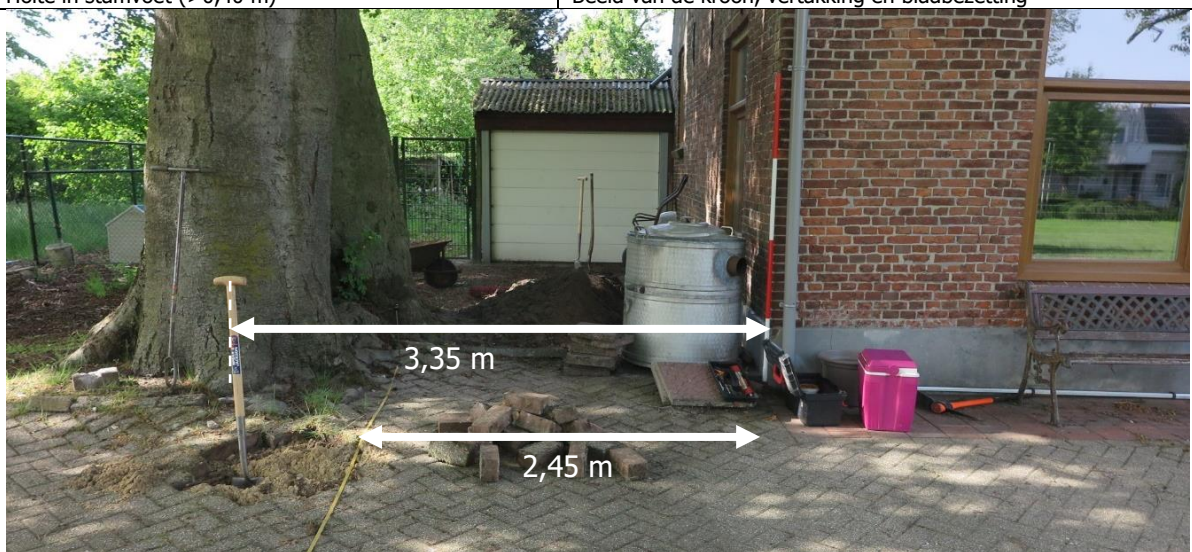
Afstand hart boom tot gevel bebouw ca. 3,35 m

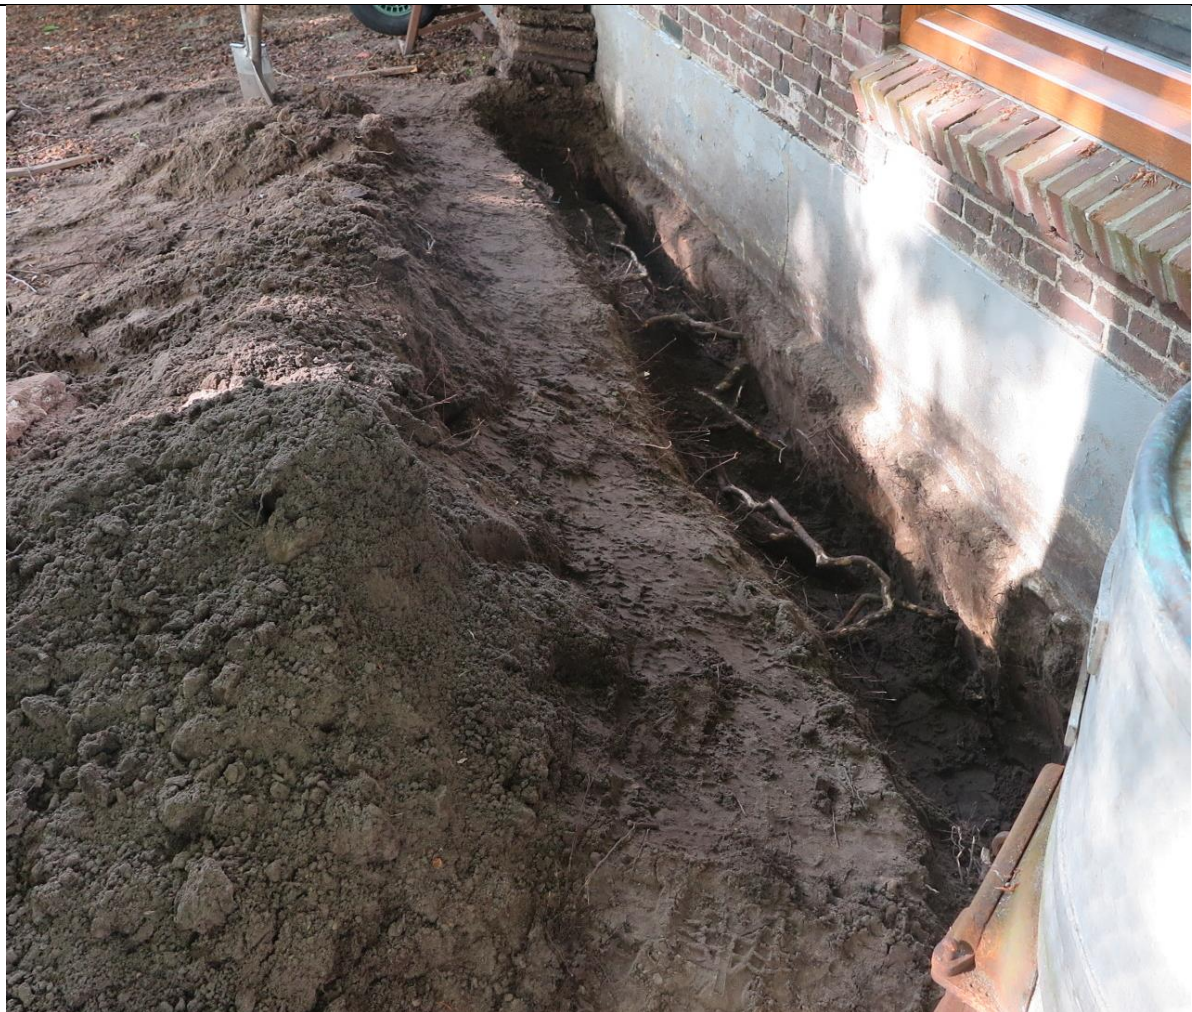
Beeld van de profielsleuf

De woning is gebouwd op een zeer lichte fundering, een baksteen op ca. 0,20-0,25 m onder maaiveld. De meeste beworteling ligt evenwijdig aan de woning, maar ook onder de fundering schiet beworteling door onder de huidige woning/boerderij.

Op 5 plaatsen is dit ook zwaardere beworteling >2 cm. De beworteling is niet zwaarder dan 5 cm. Onder de fundering is het profiel daarnaast beworteld met een lichte beworteling.

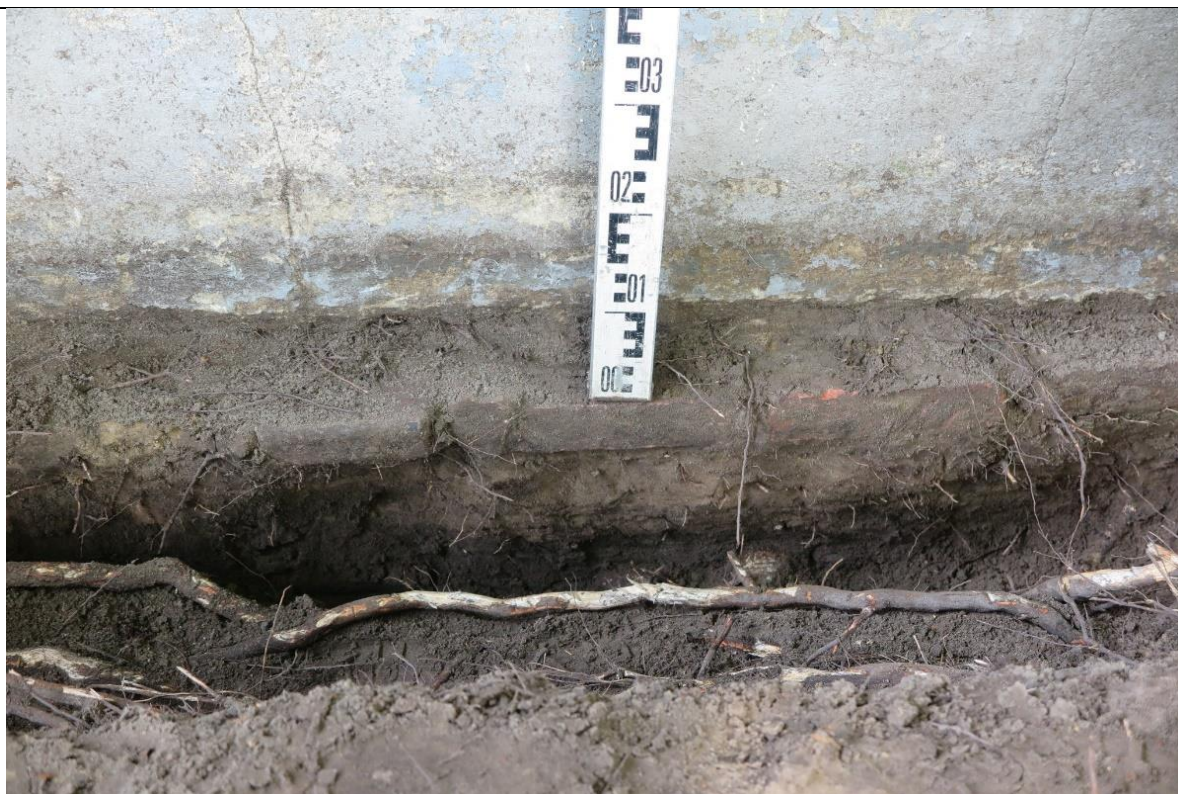
Beeld van de zeer lichte fundering (of ontbreken van de fundering..)

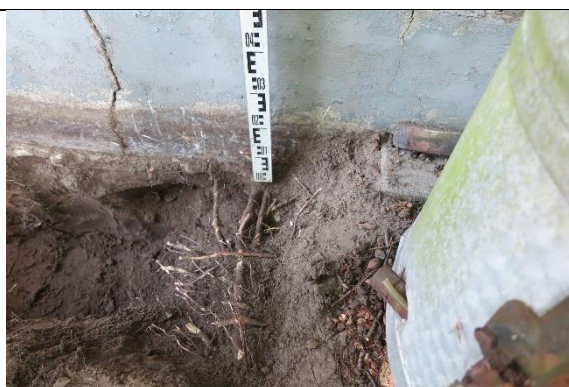
Pakketje beworteling van ca. 2 cm direct onder de fundering

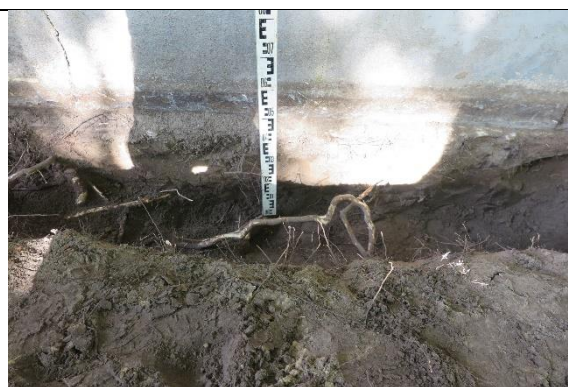
Beworteling van ca. 4 cm op 0,55 m -mv

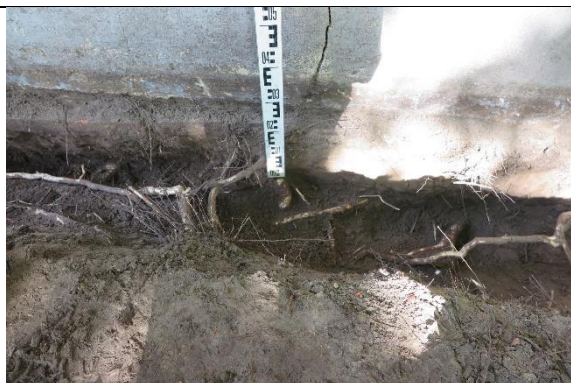
Beworteling ca. 3 cm op 0,40 -mv

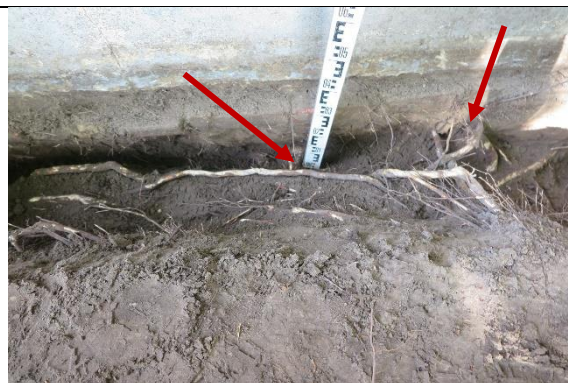
Beworteling ca. 5 cm op 0,45 -mv, daarlangs nog  
beworteling van 5 en 2 cm op 0,2-0,35 -mv

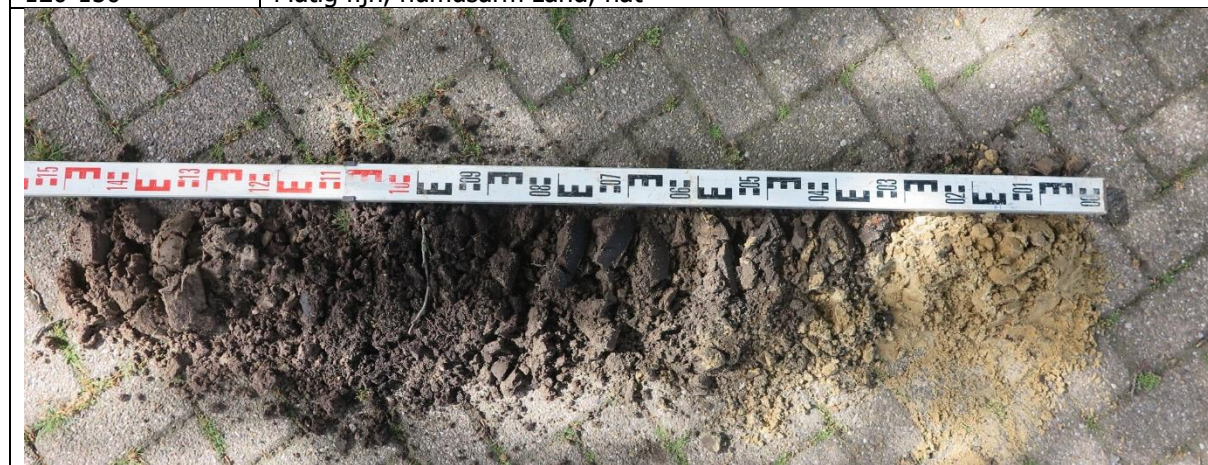
Op ca. 1,30 m -mv is grondwater aangetroffen

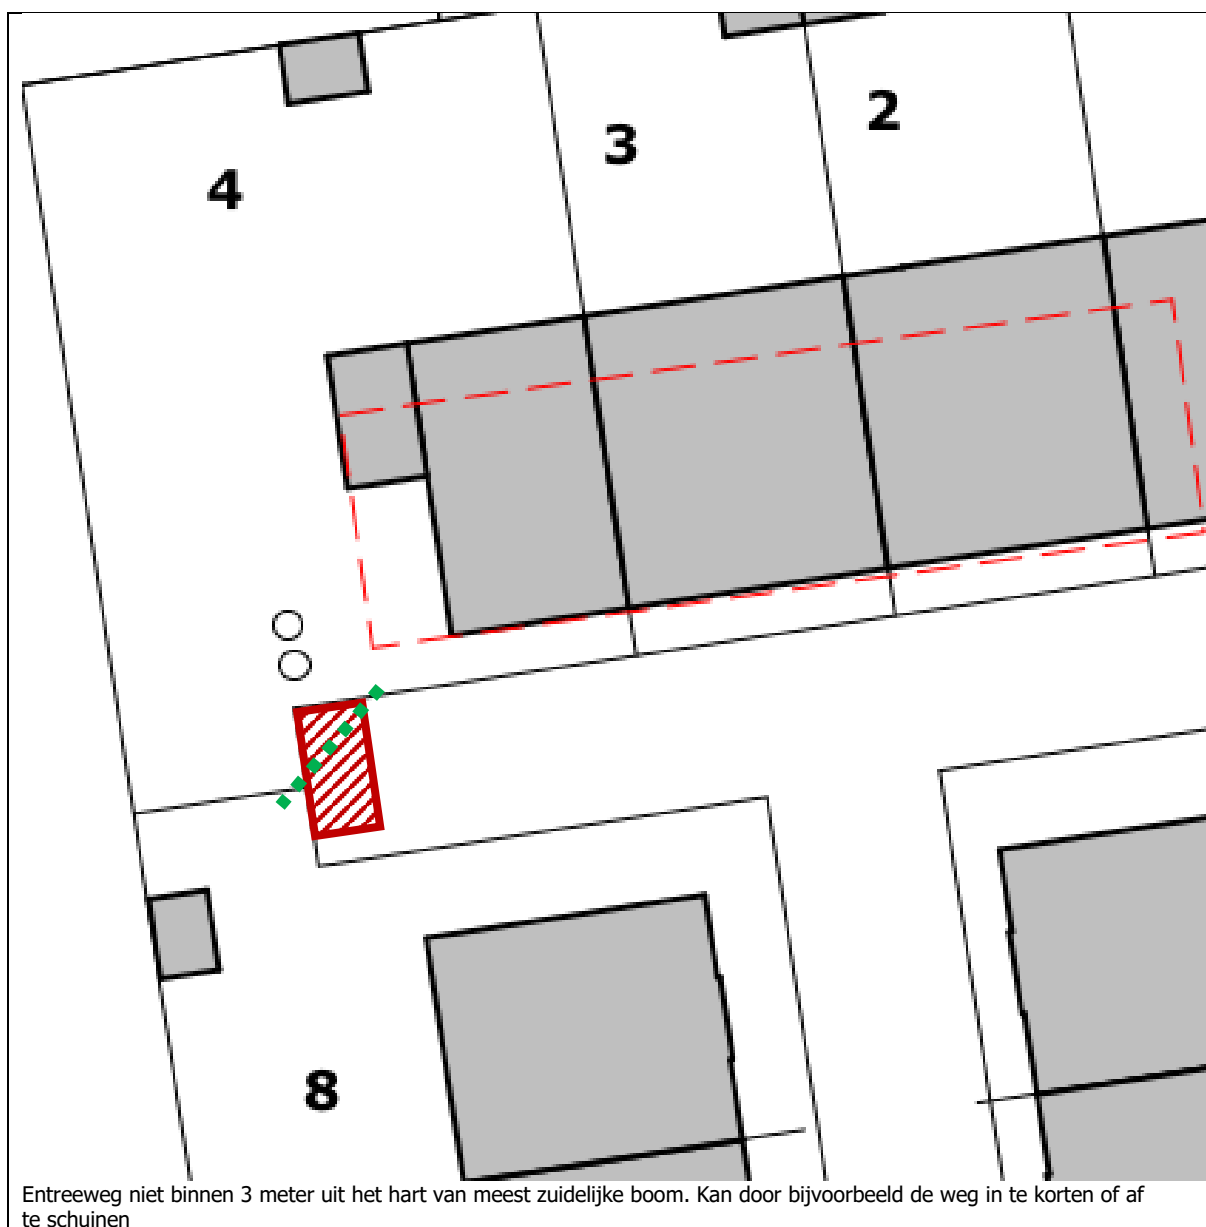
Entreeweg niet binnen 3 meter uit het hart van meest zuidelijke boom. Kan door bijvoorbeeld de weg in te korten of af te schuinen

- De entreeweg (en de daarvoor benodigde ontgraving) niet gepland wordt binnen 3 meter uit het hart van de meest zuidelijke boom;
- De entreeweg, voor zover gelegen binnen de kroonprojectie, wordt uitgevoerd in een elementenverharding;
- De ontgraving voor het cunet van de entreeweg, voor zover gelegen binnen de kroonprojectie, niet dieper wordt uitgevoerd dan onderzijde huidig zandbed; ca. 0,35 m onder maaiveld
