## BOMEN EFFECT ANALYSE

Kempischebaan te Valkenswaard

Definitief

29 november 2024

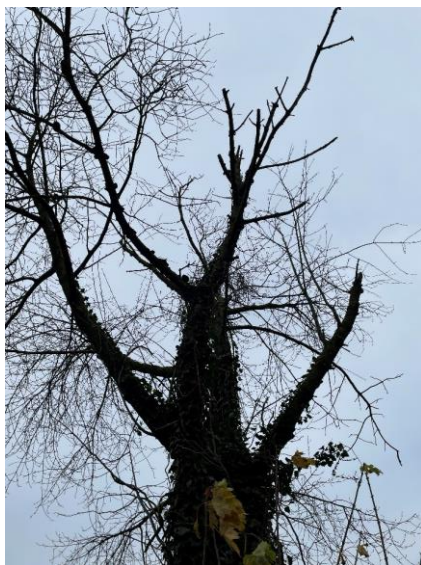
- Bij vier bomen zijn gebreken waargenomen waarop in het kader van de zorgplicht actie noodzakelijk is. Het betreft een gemeentelijke kers (boomnr. 25) met kroonschade en zwaar dood hout, een gemeentelijke ruwe berk (boomnr. 29) met een inrotting in de stamvoet, een particuliere Californische cipres (boomnr. 34) waarbij één stamdeel is afgestorven en de particuliere kronkelwilg (boomnr. 31) die zo goed als afgestorven is.

Afbeelding 3: Kers (boomnr. 25) met afstervende kroondelen

| Boomnr. | Soort (Nederlands) | Soort (Wetenschappelijk) | Standplaats | StamØ (cm) | Hoogte (m) | KroonØ (m) | Kwaliteit | Conditie | Toekomstverwachting | Gebreken | Zorgplicht | Vergunning | Eigendom | Bea conclusie |
|---|---|---|---|---|---|---|---|---|---|---|---|---|---|---|
| 25 | Sierkers cv | Prunus cv | Gazon | 35 | 9-12 | 10 | Slecht | Matig | 5-15 jaar | Zwaar dood hout, afstervende kroondelen | Tijdelijk verhoogd risico | Nee | Gemeente | Vellen |

Bomen 16, 25 (twee kersen) en boom 29 (ruwe berk) hebben gebreken zoals kroonsterfte, kroonshade en inrottingen. Het zijn bomen die qua sortiment niet bekend staan om hun duurzame karakter. Aangezien de bomen reeds gebreken vertonen is de resterende omlooptijd voor deze bomen beperkt. Daarnaast is er een conflict met zowel de sloop- als bouwphase. Wij adviseren de toekomstarme bomen voor aanvang van de werkzaamheden te vellen. Voor geen van deze bomen is een omgevingsvergunning voor kap noodzakelijk, wel dient overleg met de boomeigenaar (gemeente) plaats te vinden.

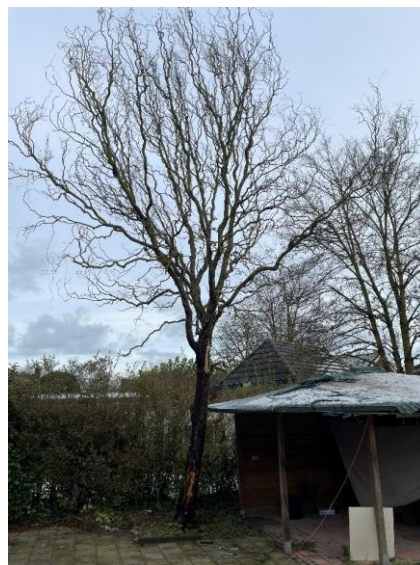
Afbeelding 4: De nagenoeg afgestorven kronkelwilg (boomnr. 31).

| Boomnr. | Soort (Nederlands) | Soort (Wetenschappelijk) | Standplaats | StamØ (cm) | Hoogte (m) | KroonØ (m) | Kwaliteit | Conditie | Toekomstverwachting | Gebreken | Zorgplicht | Vergunning | Eigendom | Bea conclusie |
|---|---|---|---|---|---|---|---|---|---|---|---|---|---|---|
| 31 | Kronkelwilg | Salix babylonica Tortuosa | Tuin | 23 | 6-9 | 6 | Slecht | Slecht | < 5 jaar | Afstervende boom | Risicoboom | Nee | Particulier | Vellen |

Boom 31 betreft een kronkelwilg in zeer slechte conditie. Kwalitatief gezien adviseren we deze boom te verwijderen. Ook voor deze boom is geen omgevingsvergunning voor kap nodig. Voor boom 30 is in principe ook geen omgevingsvergunning voor kap nodig, het betreft een gewone esdoorn. De boom is kwalitatief het behouden waard. In de huidige plannen staat een dubbel schuurtje binnen de stabiliteitskluit van de boom. Indien de boom behouden dient te blijven, dan adviseren wij het schuurtje op te splitsen en anders te oriënteren. Hierbij is het zaak om buiten de kroonprojectie (4 meter) van de boom te blijven. Of middels een aangepaste funderingswijze (op palen) buiten de stabiliteitskluit van de boom te blijven (1,4 meter). Voor de boom is geen omgevingsvergunning voor kap nodig.

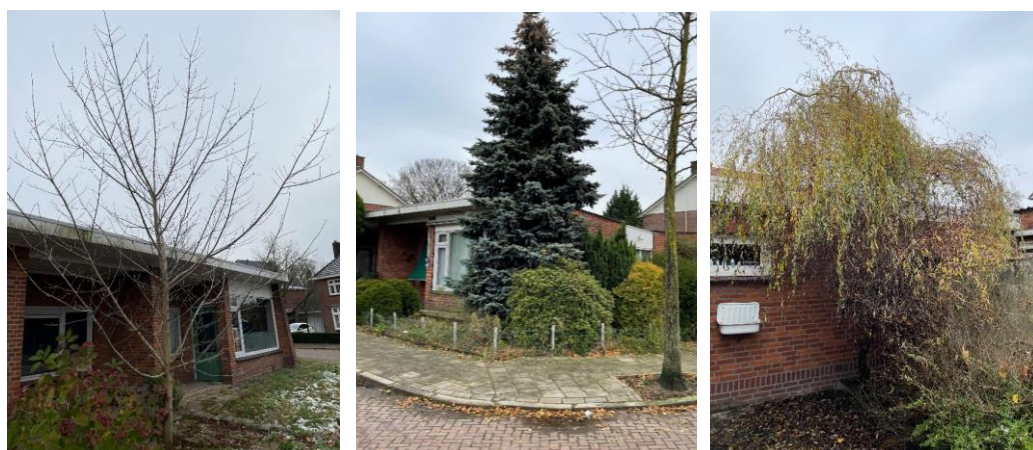
Voor particuliere bomen 19, 23 en 37 is sprake van ruimtelijk beslag. Het betreft bomen waarvoor geen omgevingsvergunning voor vellen hoeft te worden aangevraagd.

Boom 19, een jonge rode esdoorn, staat in de benodigde sloop en bouwbuffer. Daarnaast staat de boom in de het beoogde pad en is er sprake van overlap tussen de kwetsbare zone en de beoogde gevellijnen.

Boom 23, een halfwas blauwspar, staat momenteel tegen de huidige bebouwing. Dit vormt een conflict met de sloopwerkzaamheden. Daarnaast staat de boom in de toekomstige oprit/bestrating van de woningen.

Boom 37, een jonge kronkelwilg, staat volledig in de bouw van het woonblok.

Afbeelding 5: Van links naar rechts boom 19, 23 en 37.

Door de sloop van de aanwezige bebouwing en de ontwikkelingen van de nieuwe panden, bijbehorende parkeerplaatsen en schuurtjes in de tuinen komen drie bomen (boom 19, 23 en 37) in direct ruimtelijk beslag terecht. Voor het verwijderen van deze bomen is geen omgevingsvergunning voor kap nodig.

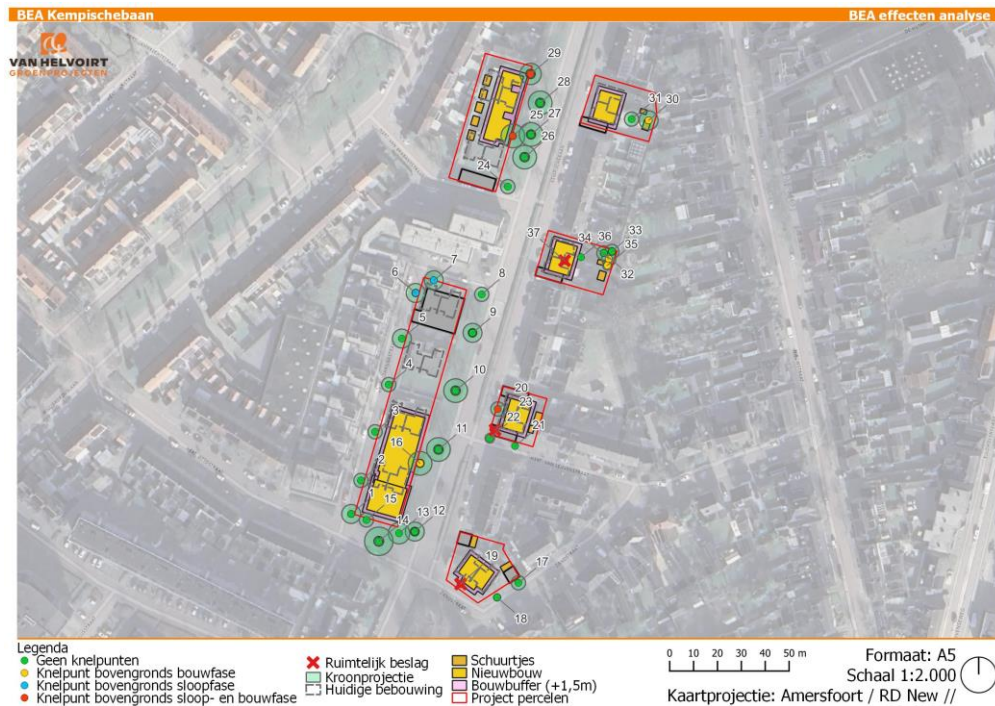
Bij drie gemeentelijke bomen (boom 16, 25 en 29) en zes particuliere bomen (boom 19, 20, 23, 30, 34, 35) zijn bovengrondse knelpunten te verwachten tussen de kroondelen en de bouw (bouwblok of bouwbuffer). Schade aan kroon- en stamdelen zijn niet uit te sluiten.

Afbeelding 6: Overzichtstekening met knelpuntenanalyse

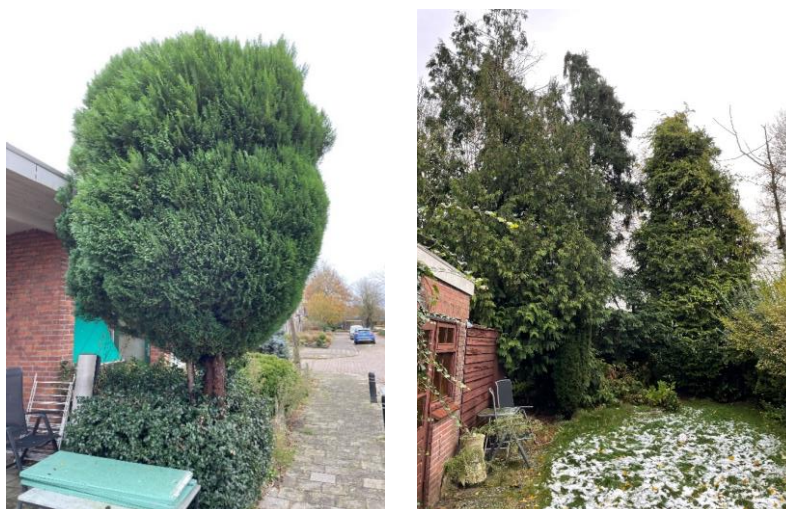
Boom 20 betreft een Californische cipres (vormboom). De kroon staat tegen de huidige gevel aan en staat in de toekomstige situatie in de bouwbuffer van de ontwikkeling. Kwalitatief gezien is het geen boom die in de ontwikkeling het behouden waard is. Wij adviseren om deze boom te vellen. Voor het verwijderen van deze boom is geen omgevingsvergunning voor kap nodig.

Afbeelding 7: Links vormboom (boom 20) tot tegen de gevel, rechts boomgroep 23 t/m 35

De groep bomen 32 t/m 35 betreft coniferen en een gewone es. De bomen zijn samen opgegroeid en vormen een 'groene wand'. In het beoogde ontwerp loopt hier een pad naar het schuurtje. Indien deze 'groene wand' behouden moet blijven dan dient het pad eerder de tuin in te steken en buiten de kroonprojectie van boom 32 (3 meter) naar het schuurtje te lopen. Indien deze wijziging niet wordt doorgevoerd dan adviseren wij bomen 32 t/m 35 te vellen. De bomen zijn opgegroeid als groep en hebben door concurrentiegroei geen kans om als solitair te blijven staan. Voor het verwijderen van deze bomen is geen omgevingsvergunning voor kap nodig.

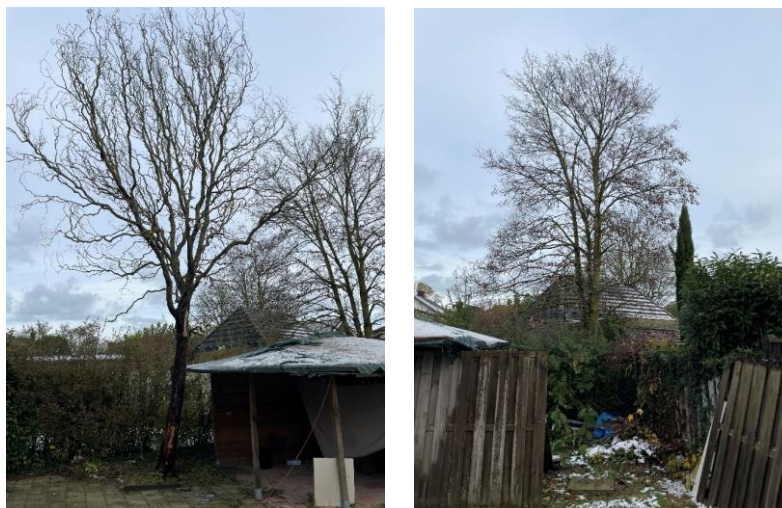
Afbeelding 8: Links kronkelwilg (boom 31) en rechts (boom 30) de gewone esdoorn
