## Asbestinventarisatierapport

| <b>Projectnummer</b> | 104541 |
| <b>Adres projectlocatie</b> | De Vlasroot 2 en Leenderweg 164 te Valkenswaard |
| <b>Onderzochte bouwkundige eenheid</b> | Appartementen en bedrijfspanden |

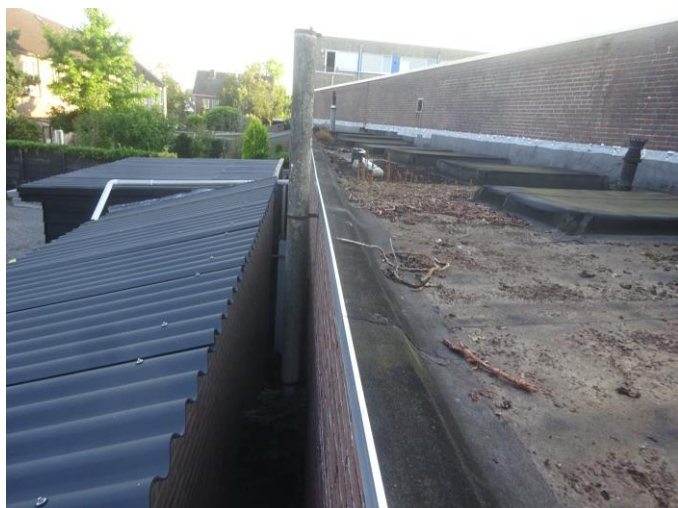
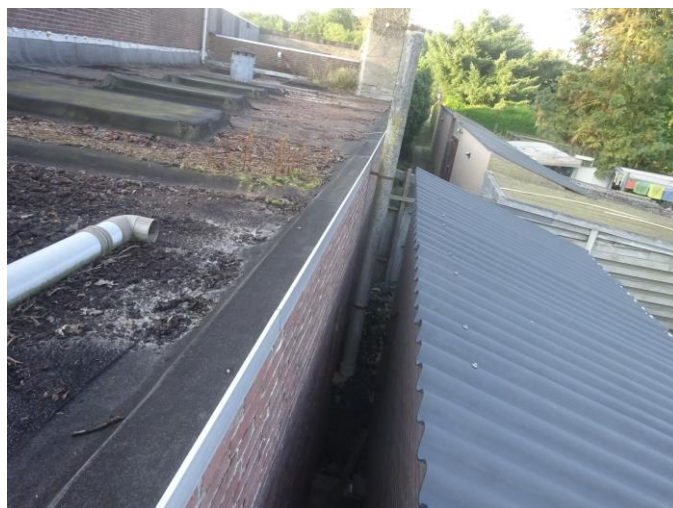
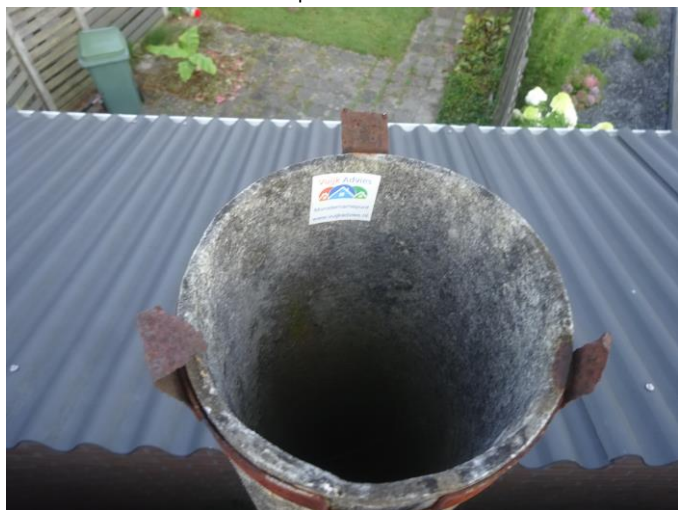
| Analyseresultaten | 10-15% Chrysotiel (witte asbest) |
| Mate van beschadiging | Licht beschadigd |
| Mate van verwerking | Licht verweerd |
| Risicoklasse | Risicoklasse 2 |
| Saneringsurgentie | Er is geen direct risico op vezelemissie, verwijderen voorafgaand aan sloop/renovatie |

Foto 5 | Cementbuis V1

Foto 6 | Cementbuis V1

Foto 7 | Cementbuis V1

| Verwijderingsmethode | Overig (als geheel verwijderen niet mogelijk is) |
| Saneringsmethode | Openlucht |

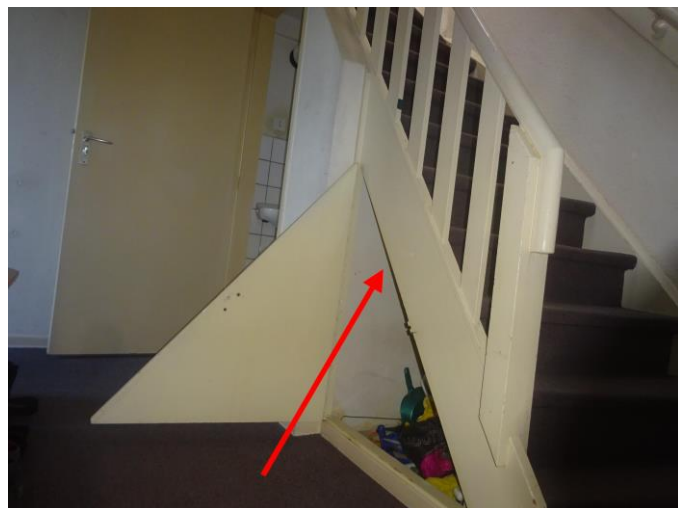
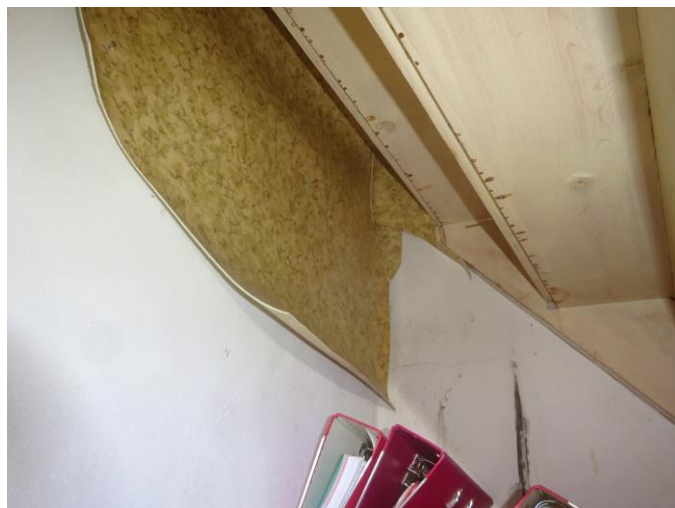
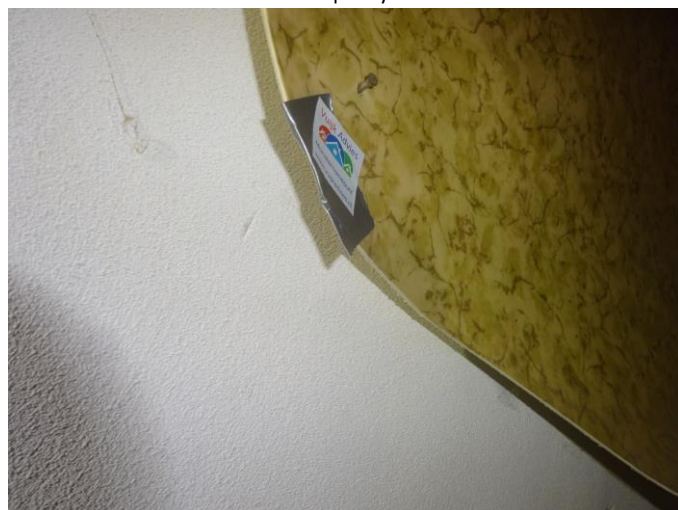
| <b>Analyseresultaten</b> | 30-60% Chrysotiel (witte asbest) |
| <b>Mate van beschadiging</b> | Licht beschadigd |
| <b>Hechtgebondenheid</b> | Niet-hechtgebonden |
| <b>Risicoklasse</b> | Risicoklasse 2 |
| <b>Saneringsurgentie</b> | Er is geen direct risico op vezelemissie, verwijderen voorafgaand aan sloop/renovatie |

Foto 8 | Vinylzeil

Foto 9 | Vinylzeil

Foto 10 | Vinylzeil

| <b>Verwijderingsmethode</b> | Overig (als geheel verwijderen niet mogelijk is) |
| <b>Saneringsmethode</b> | Containment |

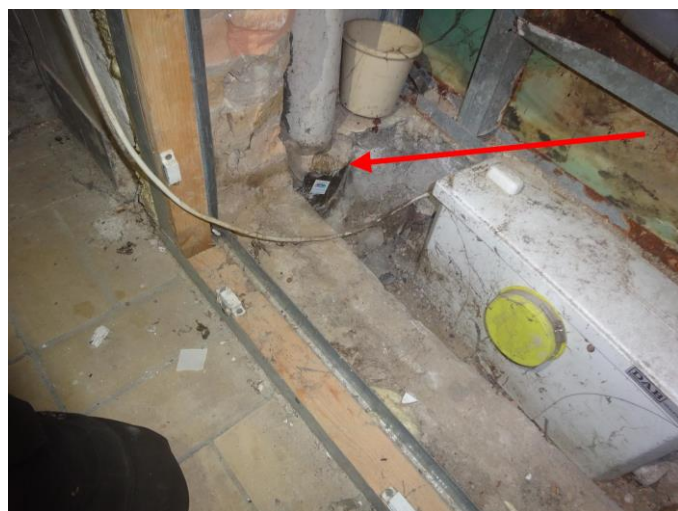
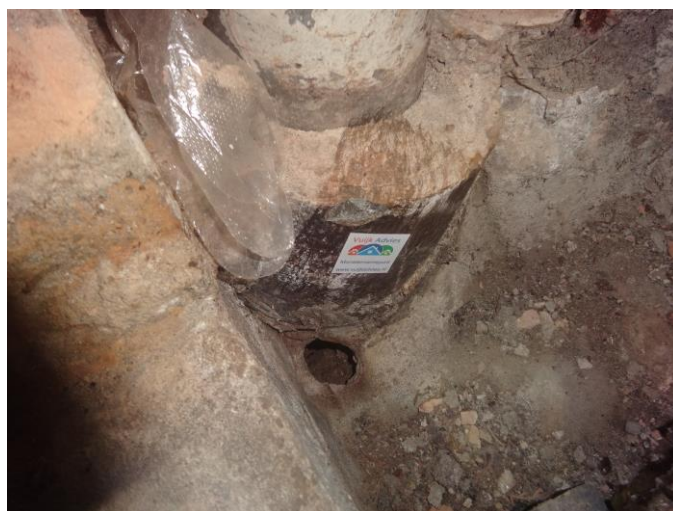
| <b>Analyseresultaten</b> | 2-5% Crocidoliet (blauwe asbest), 10-15% Chrysotiel (witte asbest) |
| <b>Risicoklasse</b> | Risicoklasse 2A |
| <b>Opmerkingen</b> | Het betreft een klein stukje cementbuis wat uitsteekt in een opening in de betonvloer. De betonvloer is op zand gestort, er is geen kruipruimte aanwezig. Het verloop van de buis onder de vloer is niet bekend en kan niet in kaart worden gebracht. Het verloop van deze buis kan pas tijdens de totaalsloop verder worden onderzocht. Tijdens de totaalsloop, na het slopen van de bovenbouw en tijdens het slopen van de betonvloeren moet deze bron aanvullend worden onderzocht. Tijdens de sloopwerkzaamheden van de vloer dient met alert te zijn op de mogelijke aanwezigheid van deze toepassing op andere locaties. |

Foto 15 | Cementbuis V2

Foto 16 | Cementbuis V2

1. B05 aanvullend onderzoek tijdens totaalsloop

| <b>Saneringsmethode</b> | Containment |

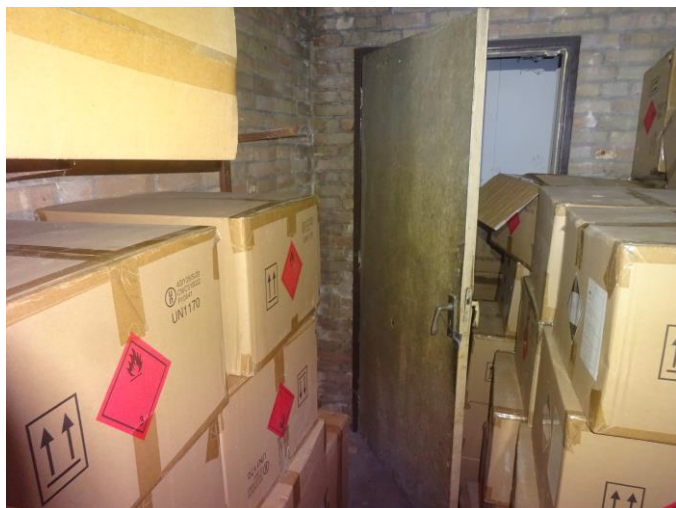
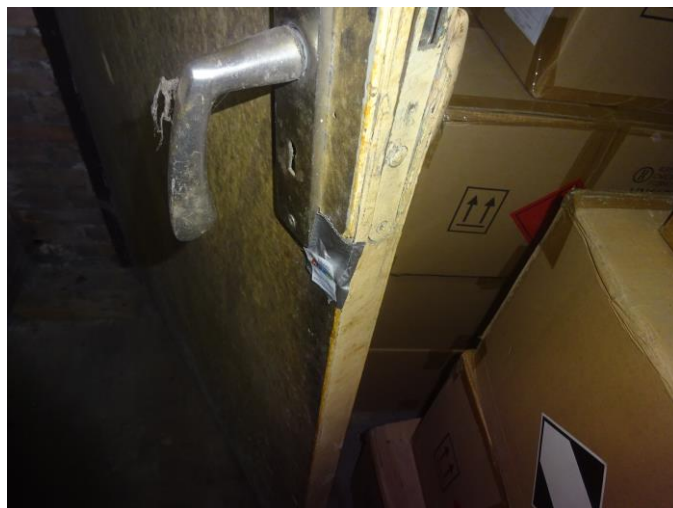
| <b>Analyseresultaten</b> | 2-5% Chrysotiel (witte asbest) |
| <b>Mate van beschadiging</b> | Licht beschadigd |
| <b>Risicoklasse</b> | Risicoklasse 1 |

Foto 17 | Deur

Foto 18 | Deur

| <b>Verwijderingsmethode</b> | Asbesthoudend materiaal op of aan een ander object in z'n geheel verwijderen |
| <b>Saneringsmethode</b> | Afzetten werkgebied |

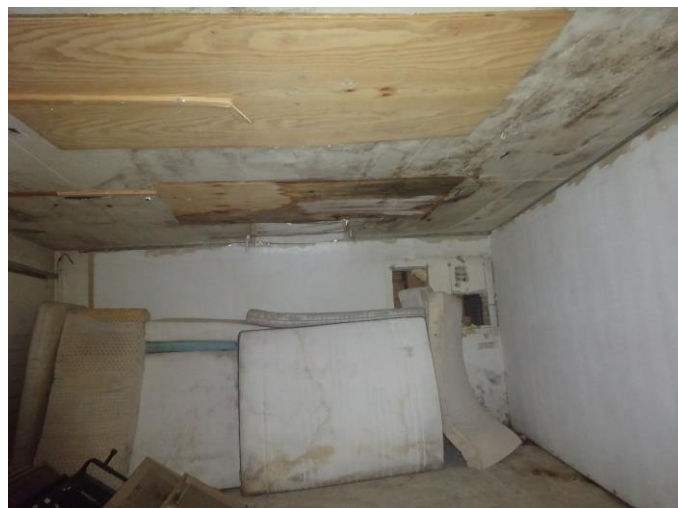
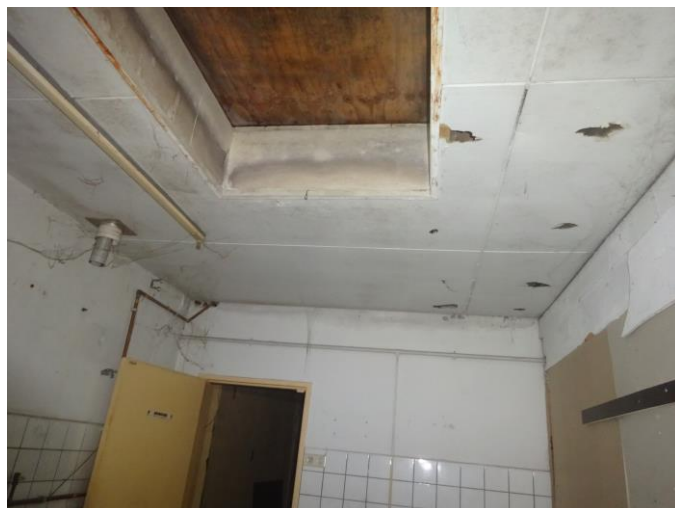
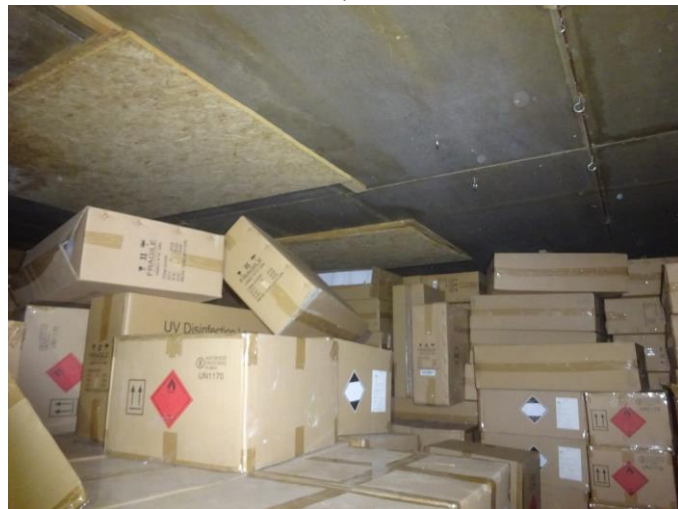
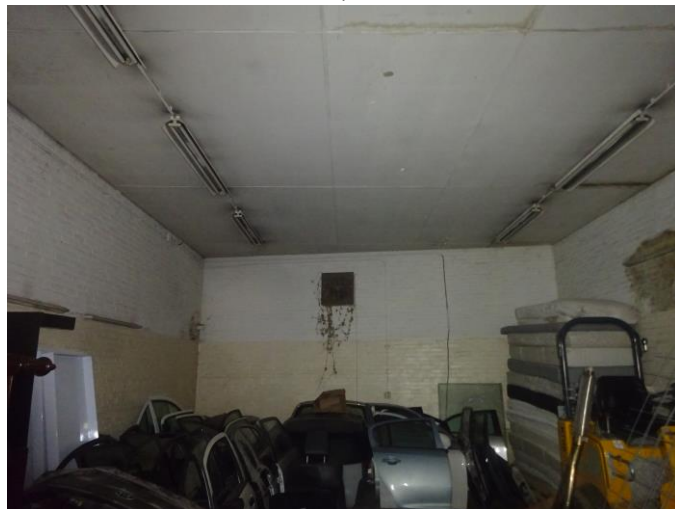
| <b>Analyseresultaten</b> | Betreffen analyseresultaten van M07. 2-5% Chrysotiel (witte asbest) |
| <b>Mate van beschadiging</b> | Licht beschadigd |
| <b>Mate van verwerking</b> | Licht verweerd |
| <b>Risicoklasse</b> | Risicoklasse 2 |

Foto 19 | Plafond

Foto 20 | Plafond

Foto 21 | Plafond

Foto 22 | Plafond

| <b>Verwijderingsmethode</b> | Overig (als geheel verwijderen niet mogelijk is) |
| <b>Saneringsmethode</b> | Containment |

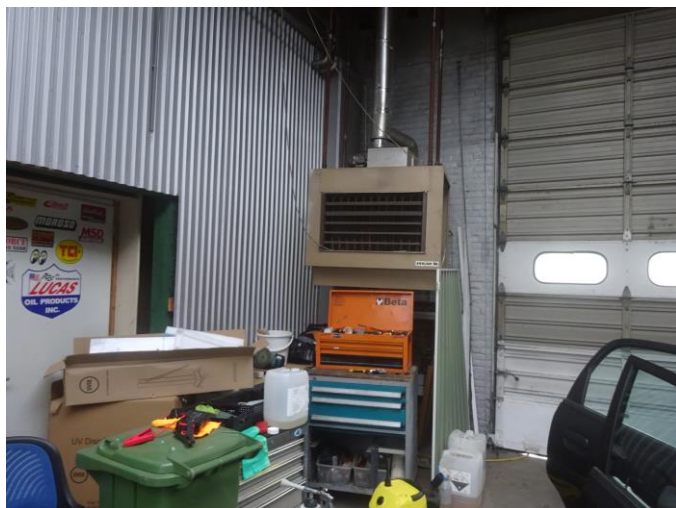
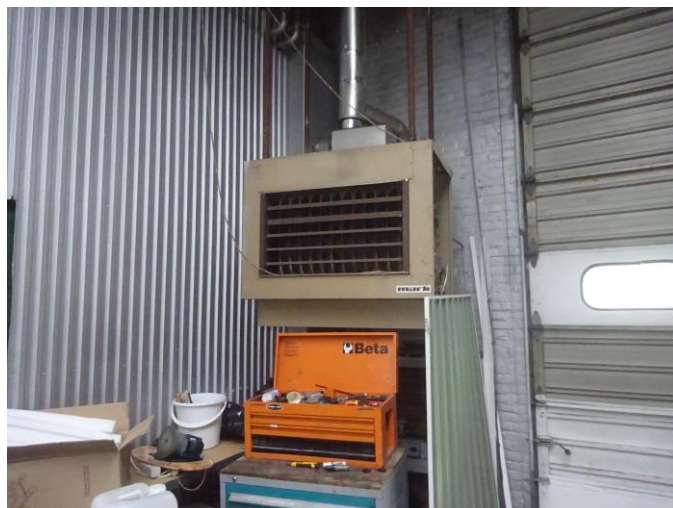
| <b>Hechtgebondenheid</b> | Niet-hechtgebonden |
| <b>Risicoklasse</b> | Risicoklasse 1 |
| <b>Opmerkingen</b> | De heater is niet vindbaar in het 'Handboek Intechnium' en het 'Bronnenboek' en kan mogelijk asbest bevatten. Daarom adviseren we de heater in zijn geheel af te voeren onder risicoklasse 1 condities. |

Foto 23 | Heater

Foto 24 | Heater

| <b>Verwijderingsmethode</b> | Geheel omsloten asbesthoudend materiaal direct verpakken |
| <b>Saneringsmethode</b> | Afzetten werkgebied |
