Asbestinventarisatie

Kinderopvang / voormalig klooster met kas en barakken
Jagersboschlaan 17
Vught

Asbest Advies Brabant	
Projectnummer	190218 v1.0
Datum onderzoek	14 februari, 18 februari en 29 maart 2019
Type onderzoek	Asbestinventarisatie
Opdrachtnummer opdrachtgever	Niet van toepassing
Onderzoeker(s)	Dhr. J. Dooijenburgh
DIA-cert. nummer(s)	04E-290518-140430
Datum rapport	8 april 2019
Actualisatie datum rapportage	8 april 2022
Opsteller:	Gecontroleerd:
Dhr. J. Dooijenburgh	Dhr. B. Mikkers

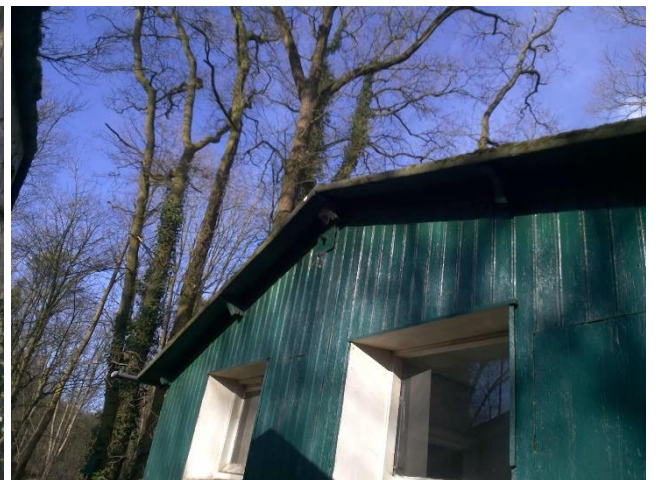
Foto 27 | Foto voor bron Bitumineuze dakbedekking

Monsternummer	M11 en M12
Omschrijving materiaal	Bitumineuze dakbedekking
Analysecertificaat nr.	1902-2032_01
Analyseresultaat	Asbest niet aantoonbaar <0,1%
Locatie vindplaats	Dak barakken
Geschatte hoeveelheid	261 m ²
Hechtgebondenheid	Niet van toepassing
Graad / mate van verwerking	Niet van toepassing
Graad / mate van beschadiging	Niet van toepassing
Aanvullend onderzoek geadviseerd	Nee
Bevestigingswijze	Niet van toepassing
Bereikbaarheid	Niet van toepassing
Risicoklasse	Niet van toepassing
Wijze van verwijdering	Niet van toepassing (asbest niet aantoonbaar <0,1%)
Opmerking

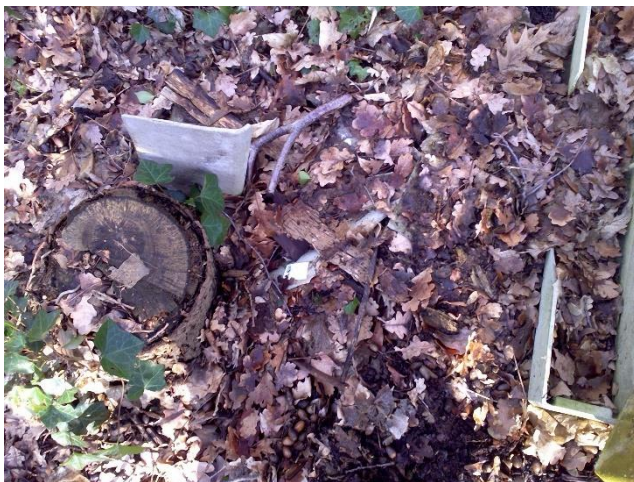
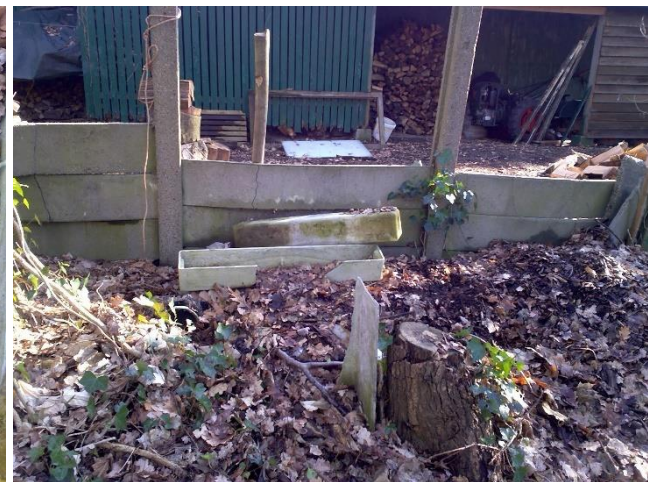
Foto 29 | Foto voor bron Plaatmateriaal (verontreiniging) Foto 30 | Foto voor bron Plaatmateriaal (verontreiniging)

Monsternummer	M13
Omschrijving materiaal	Plaatmateriaal (verontreiniging)
Analysecertificaat nr.	1902-2032_01
Analyseresultaat	10 - 15 % Chrysotiel, 0,1 - 2 % Crocidoliet
Locatie vindplaats	Langs barakken
Geschatte hoeveelheid	0,5 m ³
Hechtgebondenheid	Hechtgebonden
Graad / mate van verwerking	Geen, niet verweerd
Graad / mate van beschadiging	Ernstig beschadigd
Aanvullend onderzoek geadviseerd	Nee
Bevestigingswijze	Los
Bereikbaarheid	Goed
Risicoklasse	2A
Wijze van verwijdering	Buitensanering conform bijlage XIIIa van Art. 4.27 ARBO-regeling
Opmerking	Betreft restanten plaatmateriaal en bloembakken langs de brakken onder tuin afval en bladeren. Wij adviseren om het gebied te markeren niet meer te betreden en de verontreiniging zo spoedig mogelijk te saneren.

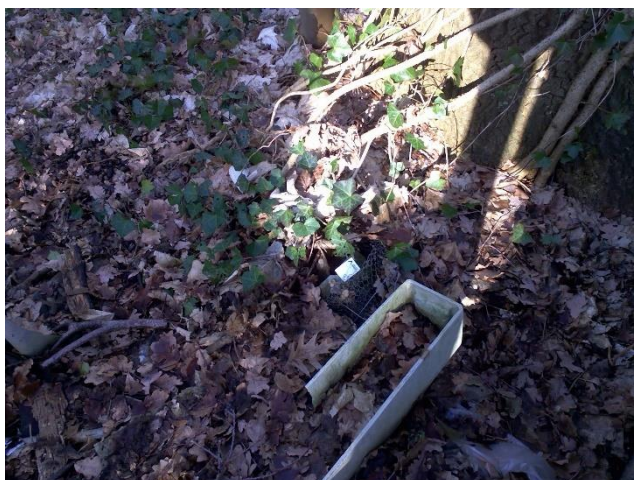
Foto 31 | Foto voor bron Buis (verontreiniging)

Monsternummer	M14
Omschrijving materiaal	Buis (verontreiniging)
Analysecertificaat nr.	1902-2032_01
Analyseresultaat	2 - 5 % Amosiet, 5 - 10 % Chrysotiel, 2 - 5 % Crocidoliet
Locatie vindplaats	Langs barakken
Geschatte hoeveelheid	0,5 m ³
Hechtgebondenheid	Hechtgebonden
Graad / mate van verwerking	Ernstig verweerd
Graad / mate van beschadiging	Ernstig beschadigd
Aanvullend onderzoek geadviseerd	Nee
Bevestigingswijze	Los
Bereikbaarheid	Goed
Risicoklasse	2A
Wijze van verwijdering	Buitensanering conform bijlage XIIIa van Art. 4.27 ARBO-regeling
Opmerking	Betreft buis materiaal onder tuin afval en bladeren. Wij adviseren om het gebied te markeren niet meer te betreden en de verontreiniging zo spoedig mogelijk te saneren.

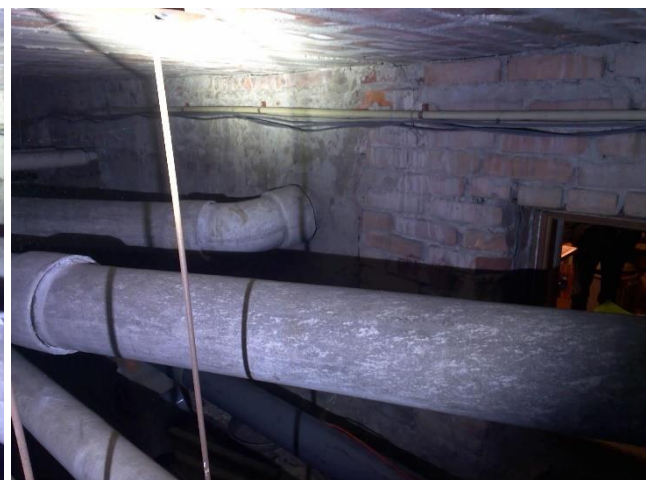
Foto 34 | Foto voor bron Ontluchtingsbuis

Monsternummer	M15
Omschrijving materiaal	Ontluchtingsbuis
Analysecertificaat nr.	1902-2584_01
Analyseresultaat	10 - 15 % Chrysotiel
Locatie vindplaats	Kruipruimte
Geschatte hoeveelheid	15 m ¹
Hechtgebondenheid	Hechtgebonden
Graad / mate van verwerking	Geen, niet verweerd
Graad / mate van beschadiging	Niet beschadigd
Aanvullend onderzoek geadviseerd	Nee
Bevestigingswijze	Ingemetseld
Bereikbaarheid	Goed
Risicoklasse	2
Wijze van verwijdering	Binnensanering in containment conform bijlage XIIIa van Art. 4.27 ARBO-regeling
Opmerking

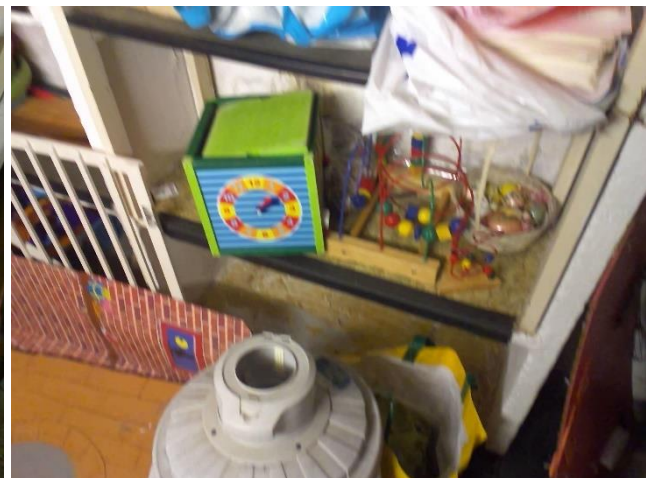
Foto 43 | Foto voor bron Vinylzeil

Monsternummer	M16
Omschrijving materiaal	Vinylzeil
Analysecertificaat nr.	1902-2584_01
Analyseresultaat	> 60 % Chrysotiel
Locatie vindplaats	Kelder
Geschatte hoeveelheid	0,5 m ²
Hechtgebondenheid	Niet-hechtgebonden
Graad / mate van verwerking	Geen, niet verweerd
Graad / mate van beschadiging	Niet beschadigd
Aanvullend onderzoek geadviseerd	Nee
Bevestigingswijze	Gelijmd
Bereikbaarheid	Goed
Risicoklasse	2
Wijze van verwijdering	Binnensanering in containment conform bijlage XIIIa van Art. 4.27 ARBO-regeling
Opmerking

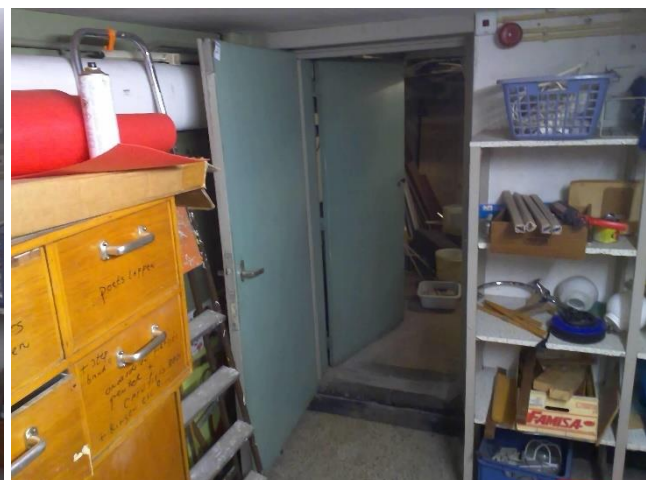
Foto 45 | Foto voor bron Deurbepating

Monsternummer	M17
Omschrijving materiaal	Deurbepating
Analysecertificaat nr.	1902-2584_01
Analyseresultaat	2 - 5 % Chrysotiel
Locatie vindplaats	Kelder
Geschatte hoeveelheid	1 stuks
Hechtgebondenheid	Hechtgebonden
Graad / mate van verwerking	Geen, niet verweerd
Graad / mate van beschadiging	Niet beschadigd
Aanvullend onderzoek geadviseerd	Nee
Bevestigingswijze	Geschroefd
Bereikbaarheid	Goed
Risicoklasse	1
Wijze van verwijdering	In zijn geheel inpakken en afvoeren
Opmerking

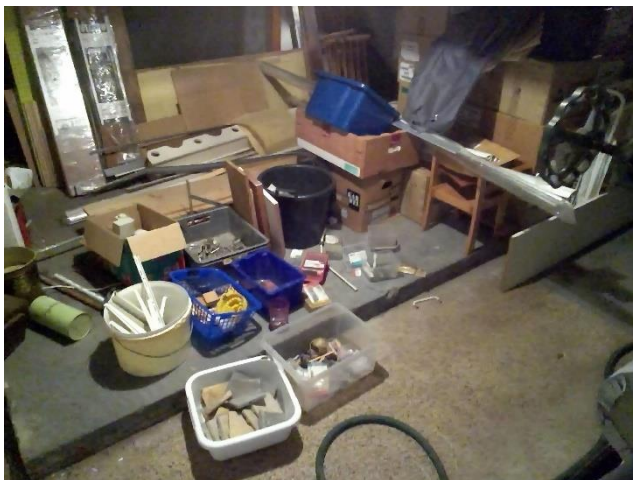
Foto 46 | Foto voor bron Ketelopstort (golfplaat)

Monsternummer	M18
Omschrijving materiaal	Ketelopstort (golfplaat)
Analysecertificaat nr.	1902-2584_01
Analyseresultaat	10 - 15 % Chrysotiel, 2 - 5 % Crocidoliet
Locatie vindplaats	Kelder
Geschatte hoeveelheid	3 m ²
Hechtgebondenheid	Hechtgebonden
Graad / mate van verwerking	Geen, niet verweerd
Graad / mate van beschadiging	Niet beschadigd
Aanvullend onderzoek geadviseerd	Nee
Bevestigingswijze	Ingemetseld
Bereikbaarheid	Goed
Risicoklasse	2A
Wijze van verwijdering	Binnensanering in containment conform bijlage XIIIa van Art. 4.27 ARBO-regeling
Opmerking

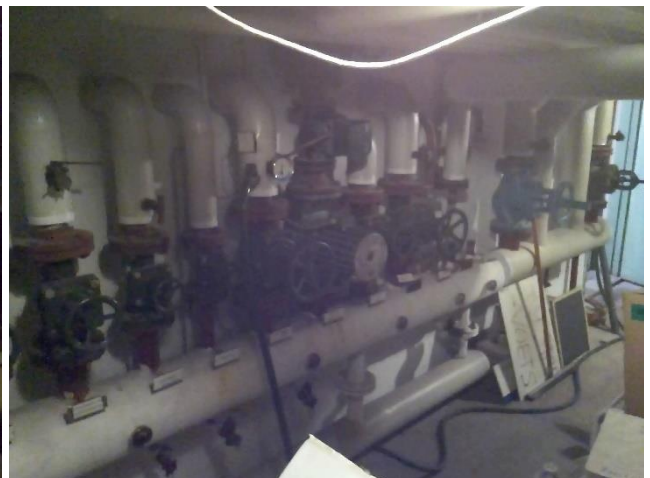
Foto 49 | Foto voor bron Pakkingen

Monsternummer	M19
Omschrijving materiaal	Pakkingen
Analysecertificaat nr.	1902-2584_01
Analyseresultaat	> 60 % Chrysotiel
Locatie vindplaats	Kelder
Geschatte hoeveelheid	35 stuks
Hechtgebondenheid	Niet-hechtgebonden
Graad / mate van verwerking	Geen, niet verweerd
Graad / mate van beschadiging	Niet beschadigd
Aanvullend onderzoek geadviseerd	Nee
Bevestigingswijze	Geklemd
Bereikbaarheid	Goed
Risicoklasse	1
Wijze van verwijdering	Geheel omsloten toepassing inpakken en afvoeren
Opmerking

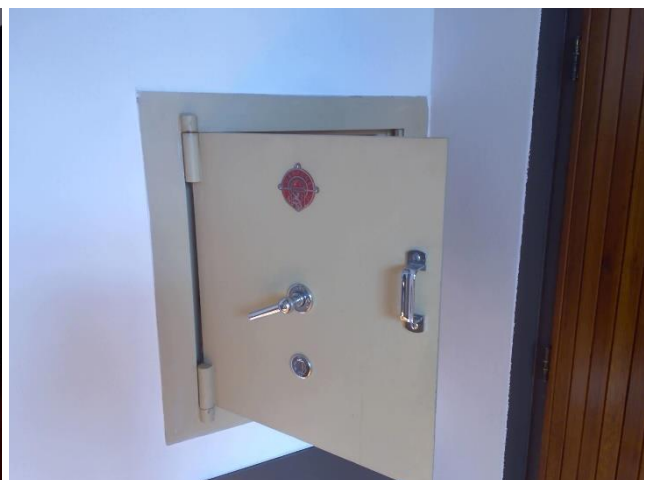
Foto 58 | Foto voor bron Kluisdeur

Monsternummer	VH01
Omschrijving materiaal	Kluisdeur
Analysecertificaat nr.	Conform opgave leverancier
Analyseresultaat	Asbesthoudend
Locatie vindplaats	Kantoor begane grond
Geschatte hoeveelheid	1 stuks
Hechtgebondenheid	Niet-hechtgebonden
Graad / mate van verwerking	Licht verweerd
Graad / mate van beschadiging	Niet beschadigd
Aanvullend onderzoek geadviseerd	Nee
Bevestigingswijze	In zijn geheel inpakken en afvoeren
Bereikbaarheid	Goed
Risicoklasse	1
Wijze van verwijdering	In zijn geheel inpakken en afvoeren
Opmerking	Conform opgave leverancier bevat de kluisdeur asbesthoudende toepassingen.

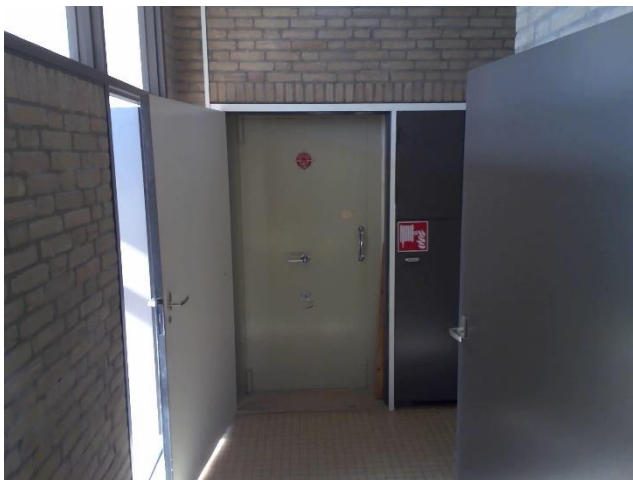
Foto 59 | Foto voor bron Kluisdeur

Monsternummer	VH02
Omschrijving materiaal	Kluisdeur
Analysecertificaat nr.	Conform opgave leverancier
Analyseresultaat	Asbesthoudend
Locatie vindplaats	Gang begane grond
Geschatte hoeveelheid	1 stuks
Hechtgebondenheid	Niet-hechtgebonden
Graad / mate van verwerking	Licht verweerd
Graad / mate van beschadiging	Niet beschadigd
Aanvullend onderzoek geadviseerd	Nee
Bevestigingswijze	In zijn geheel inpakken en afvoeren
Bereikbaarheid	Goed
Risicoklasse	1
Wijze van verwijdering	In zijn geheel inpakken en afvoeren
Opmerking	Conform opgave leverancier bevat de kluisdeur asbesthoudende toepassingen.

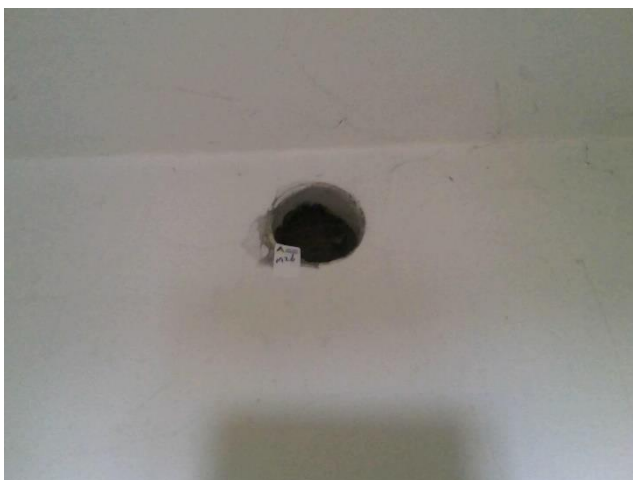
Foto 75 | Foto voor bron Ontluchttings doorvoer

Monsternummer	M26
Omschrijving materiaal	Ontluchttings doorvoer
Analysecertificaat nr.	1902-2584_01
Analyseresultaat	15 - 30 % Chrysotiel
Locatie vindplaats	2e verdieping toilet
Geschatte hoeveelheid	1 stuks
Hechtgebondenheid	Hechtgebonden
Graad / mate van verwerking	Geen, niet verweerd
Graad / mate van beschadiging	Niet beschadigd
Aanvullend onderzoek geadviseerd	Nee
Bevestigingswijze	Ingemetseld
Bereikbaarheid	Goed
Risicoklasse	2 of 1
Wijze van verwijdering	Binnensanering in containment conform bijlage XIIIa van Art. 4.27 ARBO-regeling of Overmaats uitboren / zagen
Opmerking	Anders dan is vermeld op het analysecertificaat betreft het hier hechtgebonden materiaal.

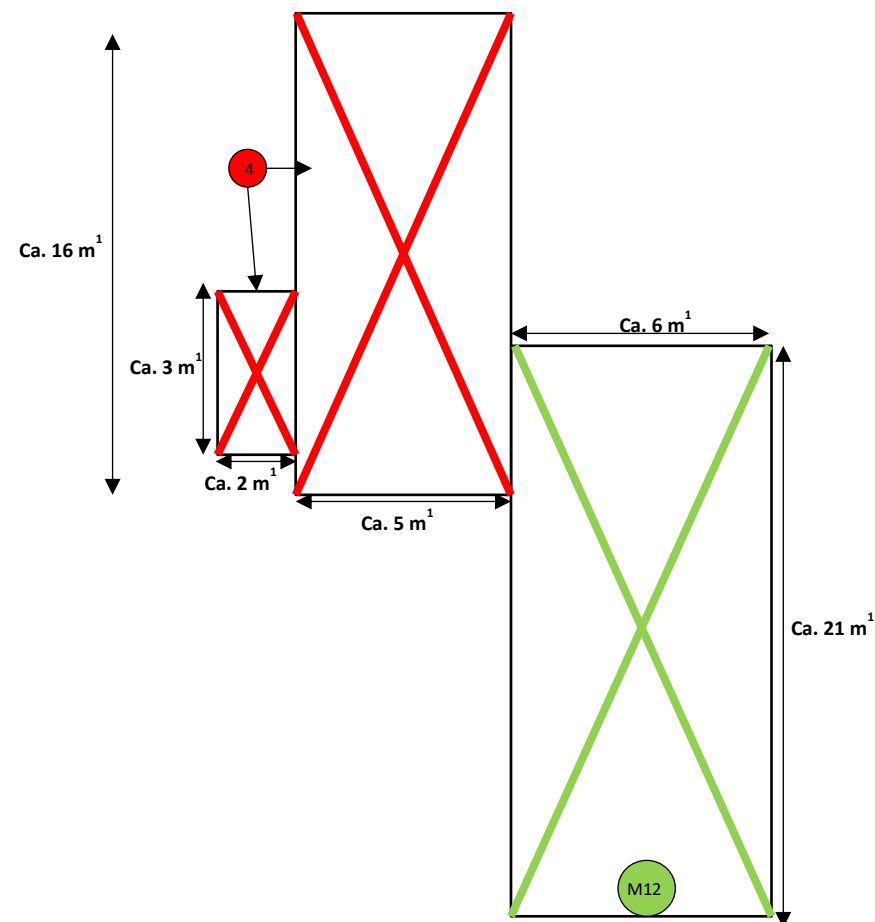
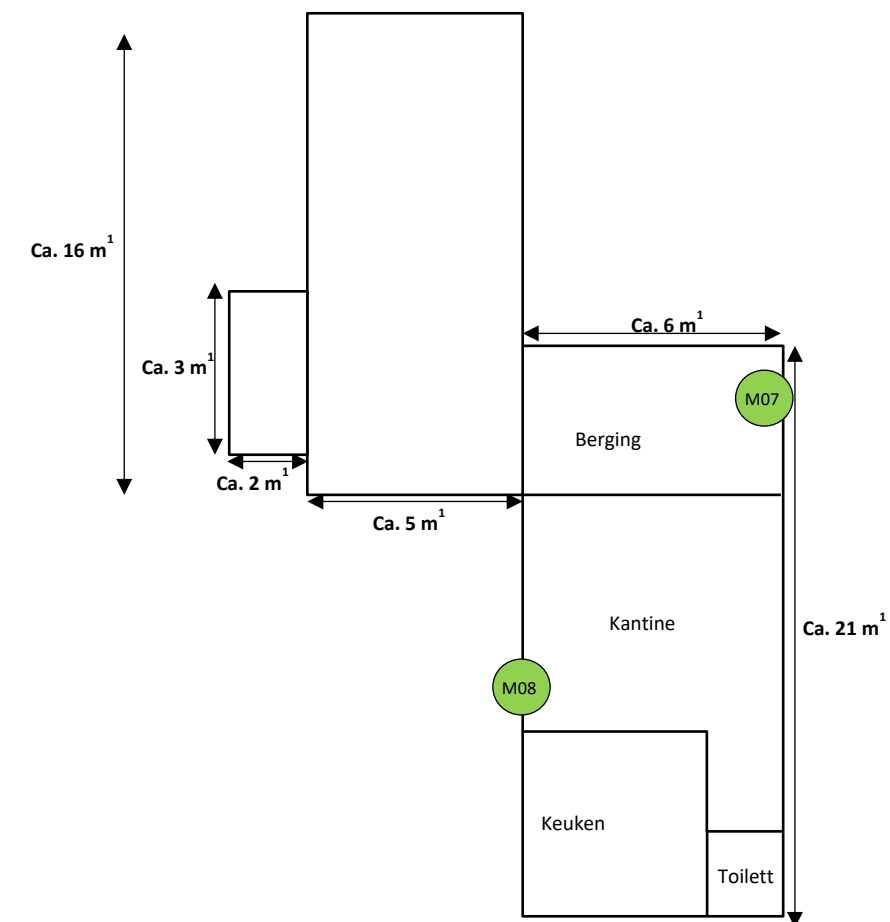
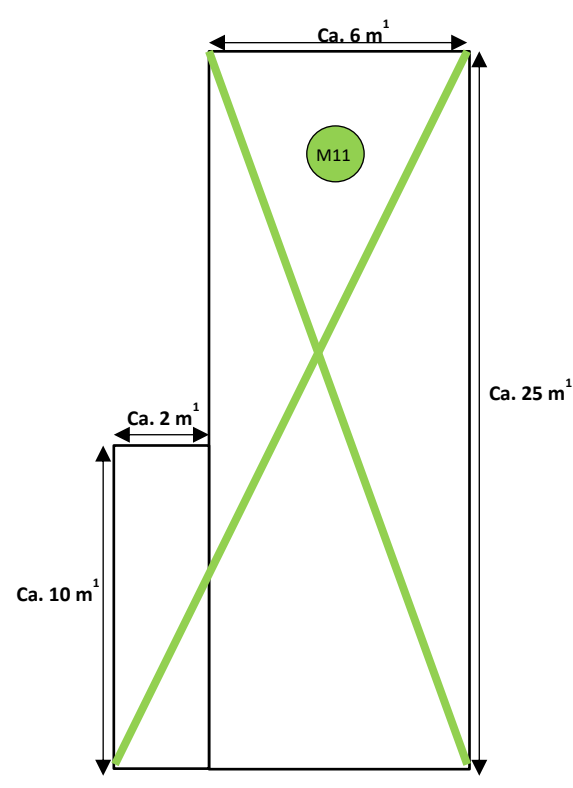
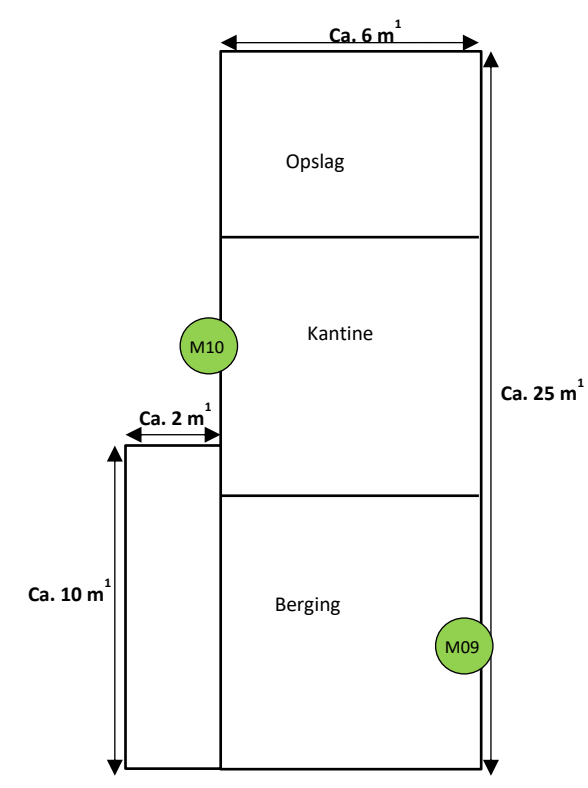
Barakken

- 8 → Bron 8, M14
Buis (verontreiniging)
Asbesthoudend
- 7 → Bron 7, M13
Plaatmateriaal (verontreiniging)
Asbesthoudend
- 6 → Bron 6, M10 en M11
Bitumineuze dakbedekking
Asbest niet aantoonbaar
- 5 → Bron 5, M07, M08, M09 en M10
Stopverf
Asbest niet aantoonbaar
- 4 → Bron 4, M06
Golfplaat
Asbesthoudend

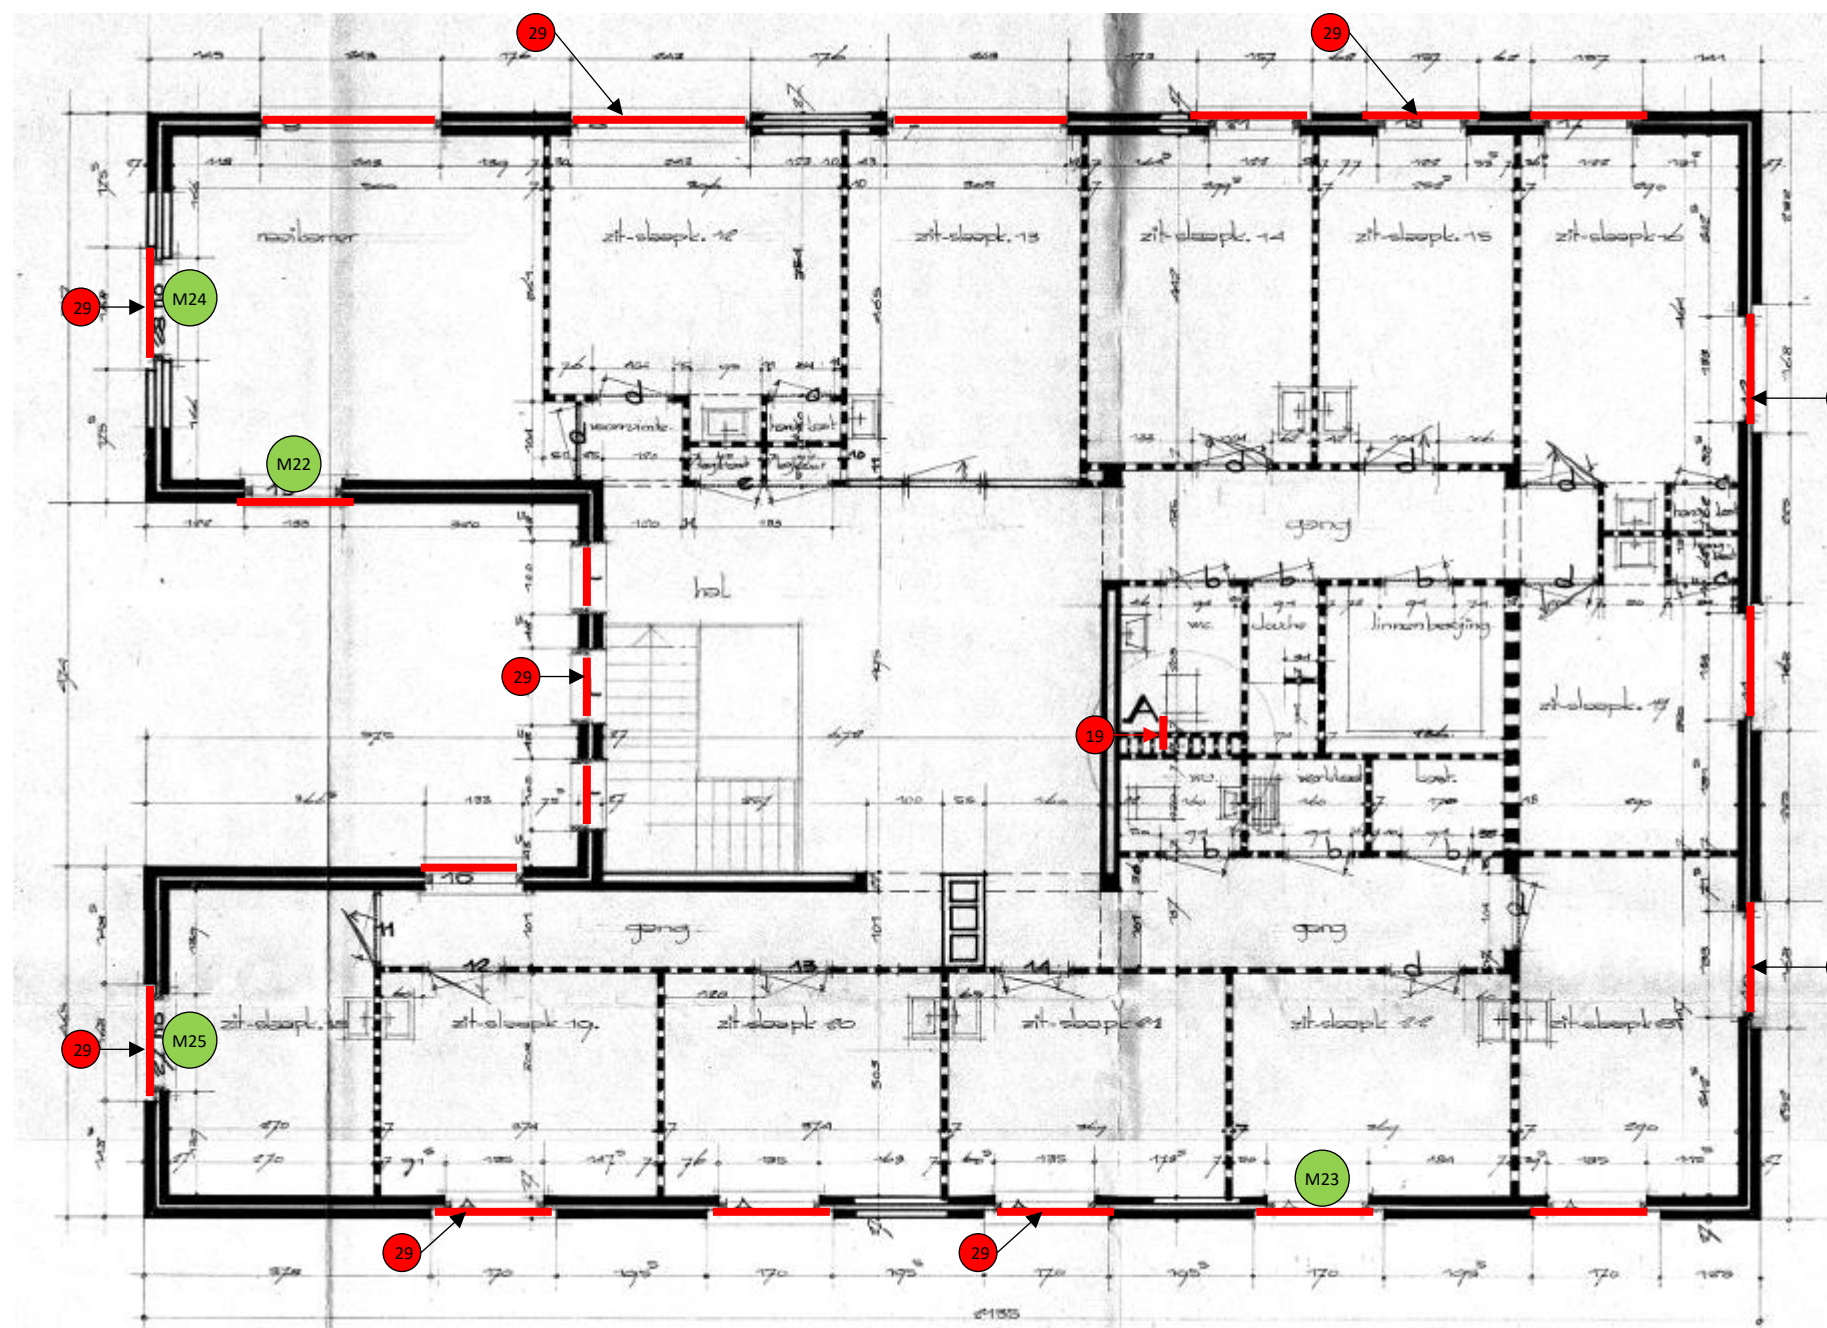
2^e verdieping hoofgebouw

- 29 → Bron 29, M38, M39 en M40
 Constructiekit
 Asbesthoudend
- 18 → Bron 18, M24, M25 en M30
 Stopverf
 Asbest niet aantoonbaar
- 17 → Bron 17, M22, M23, M28 en M29
 Beglazingskit
 Asbest niet aantoonbaar
- 19 → Bron 19, M26
 Ontluchtings doorvoer
 Asbesthoudend

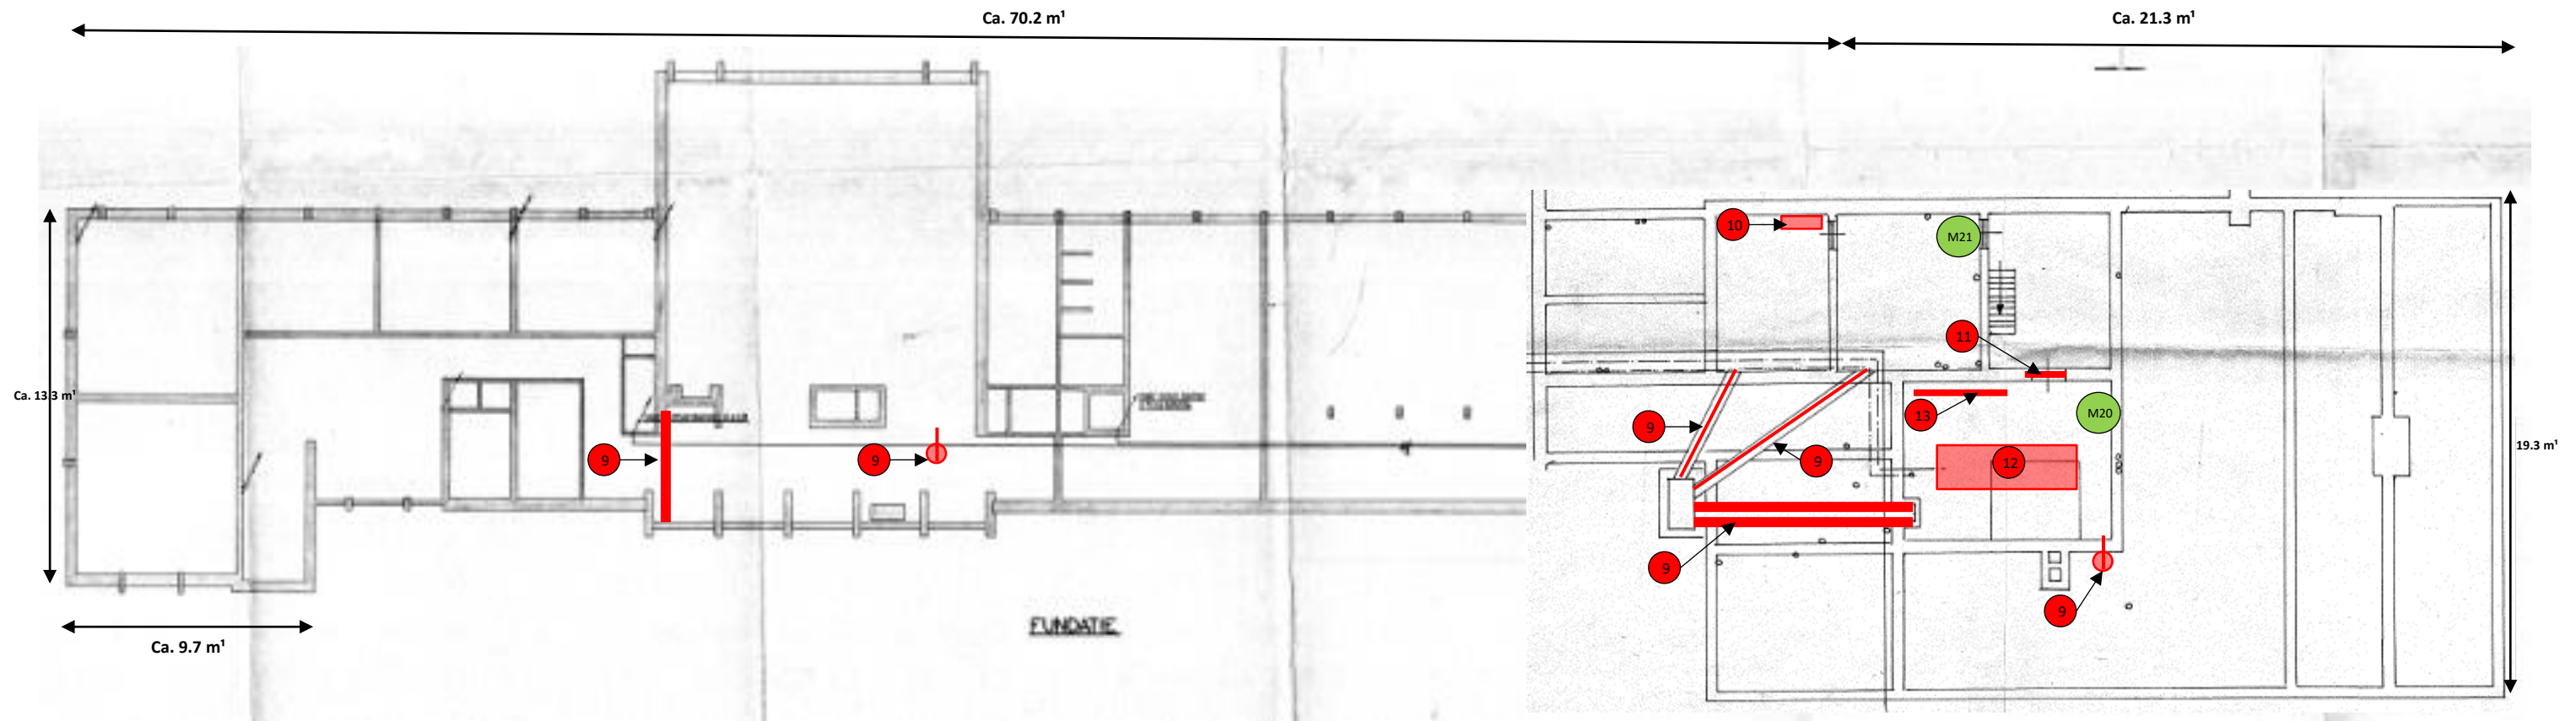
Kelder hoofdgebouw

10	Bron 10, M16 Vinylzeil Asbesthoudend	12	Bron 12, M18 Ketelopstort Asbesthoudend	14	Bron 14, M20 en M21 Leidingisolatie (gips) Asbest niet aantoonbaar
9	Bron 9, M15 Ontluchtingsbuis Asbesthoudend	11	Bron 11, M17 Deurbeplating Asbesthoudend	13	Bron 13, M19 Pakkingen Asbesthoudend
