## Bomen Effect Analyse Hart van de Baarzen

Vught

| PROJECTNUMMER<br>KENMERK | 728250123<br>BD25096_4 |
| DATUM | 2 juni 2025 |

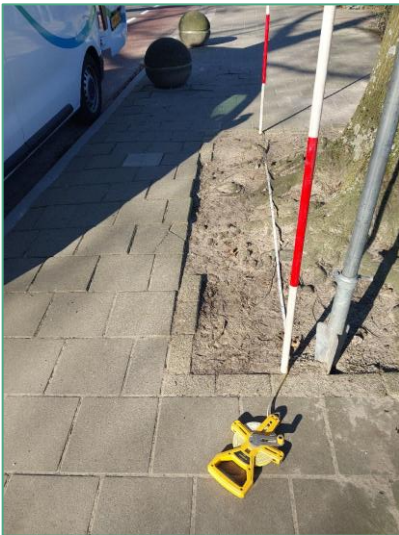
Afbeelding 4.3 Locatie nieuw voetpad

Aan de zuidzijde van de projectlocatie zal een groenstrook aan de noordzijde van de bomen worden aangelegd. Tevens zal een nieuwe inrit gerealiseerd gaan worden tussen boomnummer dertien en veertien, zoals blijkt uit de uitsnede van het ontwerp, **afbeelding 4.2**. Het voetpad wat tussen de weg en de bomen loopt zal een halve meter worden opgeschoven richting de boom. Dit zal ten koste gaan van essentiële beworteling van de boom zoals te zien is op **afbeelding 4.3**.

Door een deel van de tegelverharding te vervangen door een halfverharding zoals bijvoorbeeld Gravier d'Or (Dolomiet) kunnen de wortels gespaard blijven.

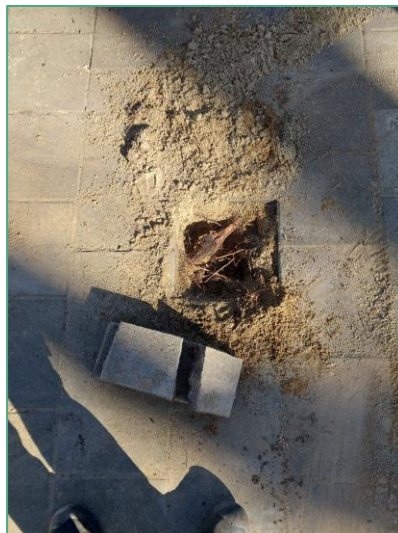
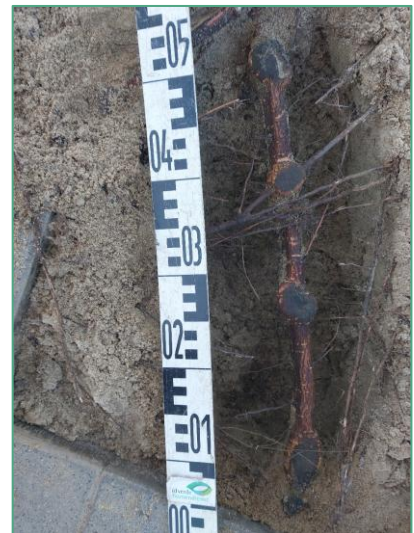
Tijdens het ondergronds onderzoek is gekeken naar de opdruk onder de verharding waar de nieuwe inrit bij boom 13 ingetekend is. Het blijkt dat de beworteling hier van dusdanige aard is dat deze (onder toezicht van een boomtechnisch toezichthouder, niveau ETW) verwijderd kan worden zonder nadelige gevolgen voor de boom. Dit is te zien op **afbeeldingen 4.4 en 4.5**.

Afbeelding 4.4 Oorzaak opdruk verharding

Afbeelding 4.5 Oorzaak opdruk verharding

Dieper in de bodem bevindt zich echter wel essentiële beworteling zoals terug te vinden is in de **Bijlage bodemprofielen 3**. Hier dient voorzichtig handmatig het cunet te worden uitgegraven, onder toezicht van een boomtechnisch toezichthouder, niveau ETW.

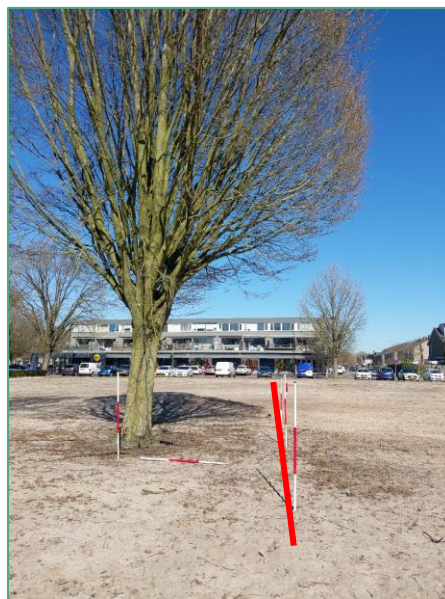
Zoals blijkt uit het ontwerp zal op circa drie meter afstand van boom 2 een gebouw gerealiseerd gaan worden. Dit is weergegeven op **afbeelding 4.6**. Hier is de rooilijn van het nieuwe gebouw ingetekend met een rode lijn. Om dit gebouw te kunnen bouwen dient een steiger geplaatst te worden waar een ruimte van twee meter voor benodigd is. Hiertoe zal de boom een groot deel van zijn kroon gaan verliezen door de benodigde snoei-ingreep. Ondergronds zal tot dicht bij de boom gegraven worden ten behoeve van de fundering van het gebouw, waardoor er kans is op veel wortelschade. Mocht de boom dit overleven, dan dient de boom de rest van zijn levensduur zeer regelmatig teruggezet te worden om te voorkomen dat de kroon tegen het nieuwe gebouw groeit. Door in het ontwerp het gebouw drie meter richting het oosten op te schuiven kan de boom gespaard blijven. Wel zal het nodig blijken om de boom in te nemen ten bate van de bouw van het gebouw. Echter kan op deze wijze de kroon grotendeels gespaard blijven. Het voetpad wat aan de zuidzijde van de boom is ingetekend kan worden aangelegd zonder aanpassingen. Hier is geen essentiële beworteling aangetroffen tijdens het ondergronds onderzoek zoals te lezen is in de **Bijlage 2 Bodemprofiel 1**.

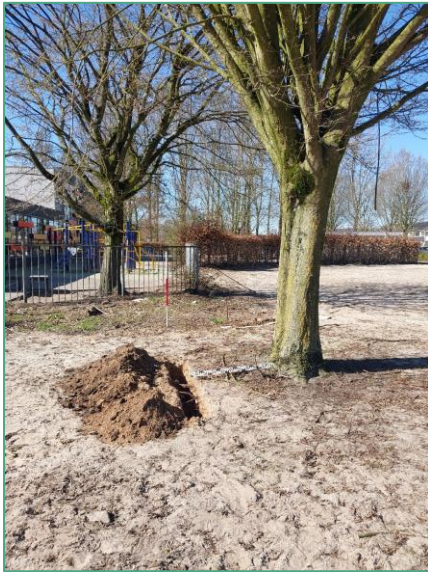
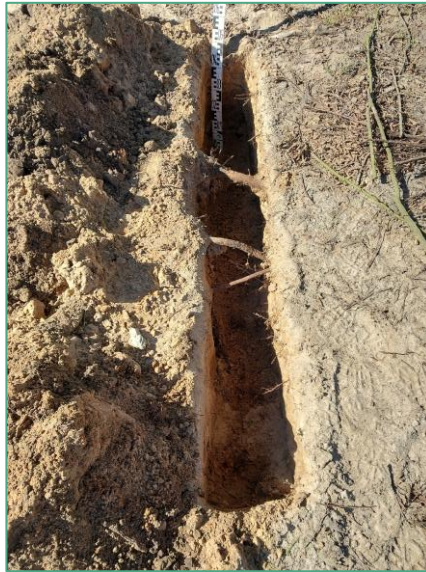
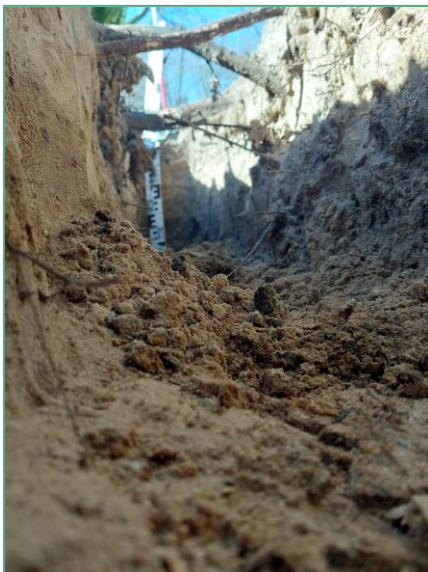
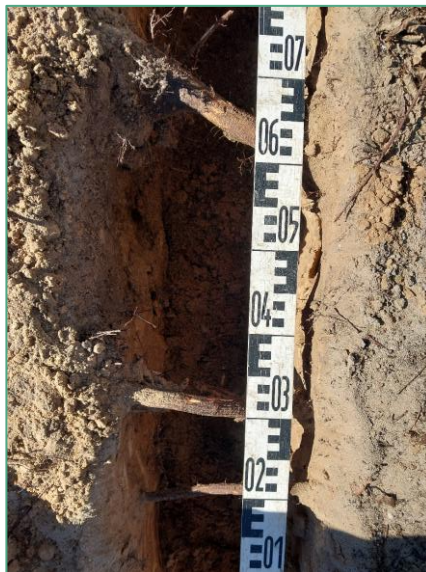
#### Bodemprofiel 1

| <b>Opbouw</b> | <b>0 - 25 centimeter</b><br>Licht humeus matig fijn zand, donkergeel, licht vochtig. Extensief fijne beworteling tot 3 centimeter ø<br><b>25 - 50 centimeter</b><br>Matig humeus matig fijn zand, donkerbruin, vochtig. Enkele fijne beworteling tot 0,5 centimeter ø |
| <b>Grondwater</b> | In deze profielsleuf is geen grondwater aangetroffen |

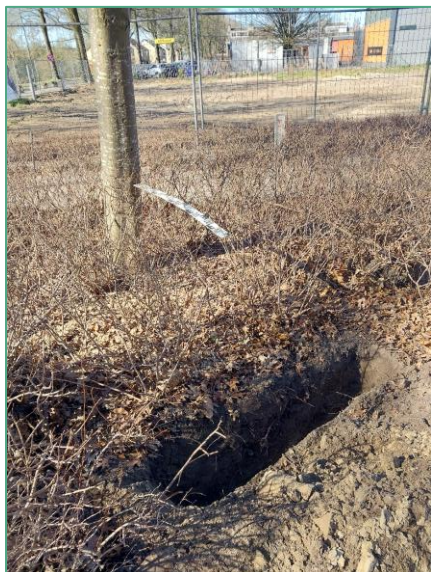
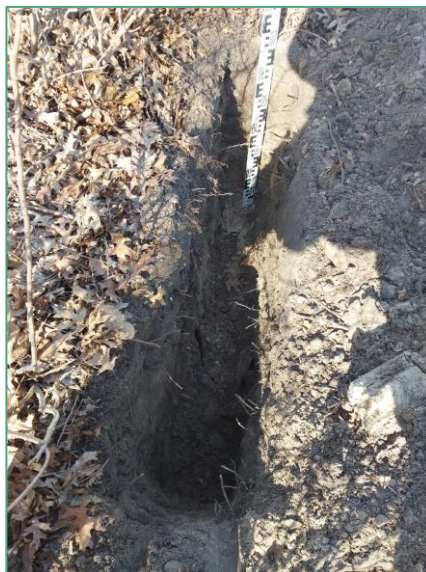
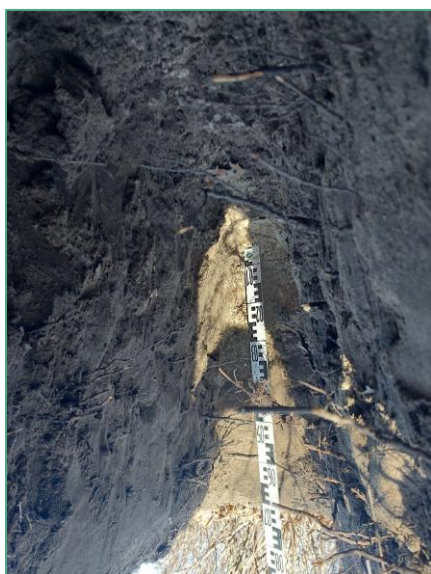
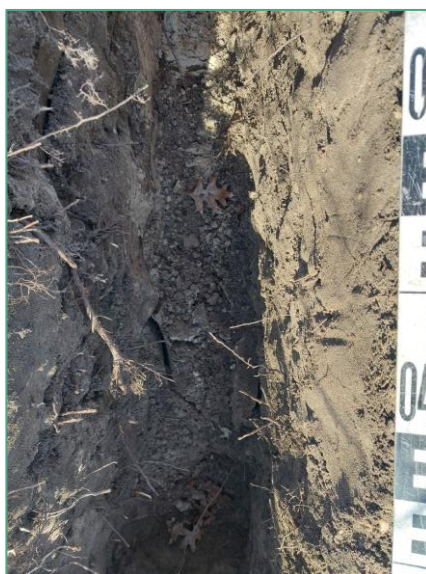
### Bodemprofiel 2

| <b>Opbouw</b> | <b>0 - 50 centimeter</b><br>Matig humeus matig fijn zand, grijs, licht vochtig. Intensief fijne beworteling tot 1 centimeter ø<br><b>50 - 70 centimeter</b><br>Humusarm matig fijn zand, wit, licht vochtig. Geen beworteling aangetroffen |
| <b>Grondwater</b> | In deze profielsleuf is geen grondwater aangetroffen |

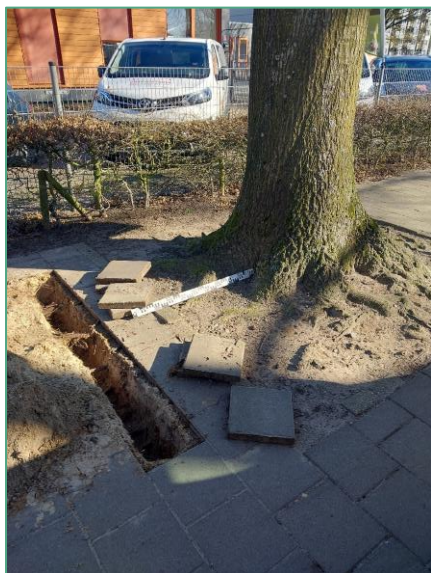
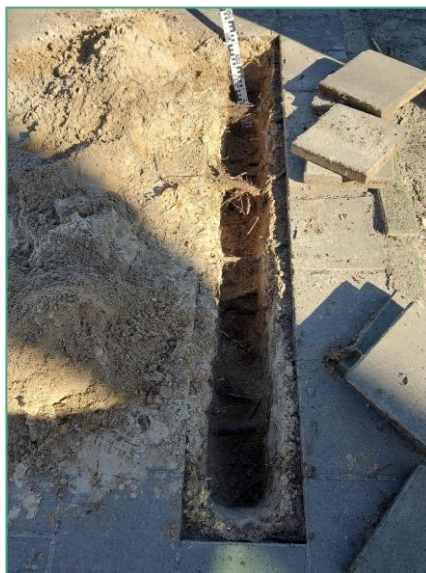
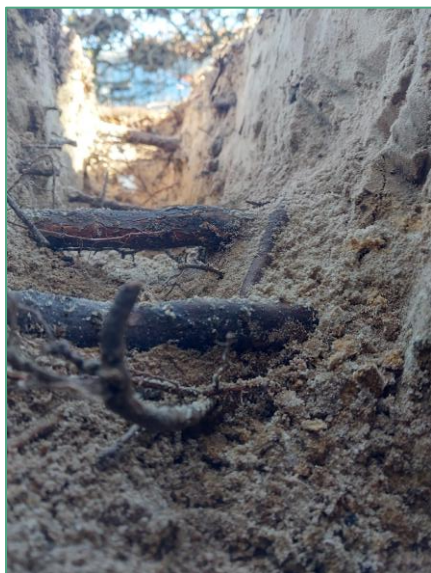
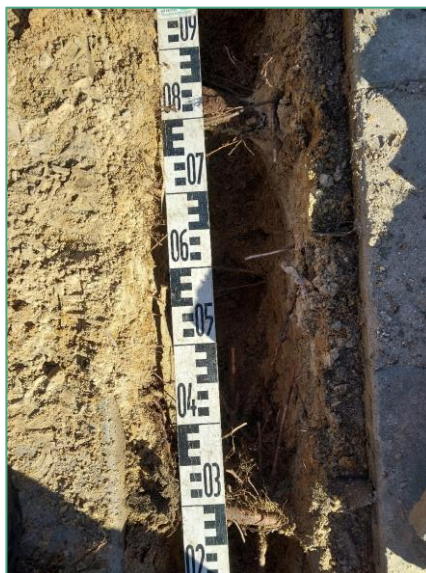
#### Bodemprofiel 3

| <b>Opbouw</b> | <b>5 - 35 centimeter</b><br>Humusarm matig fijn zand, geel, licht vochtig. Extensief dunne beworteling tot 5 centimeter $\emptyset$ |
| <b>Grondwater</b> | In deze profielsleuf is geen grondwater aangetroffen |

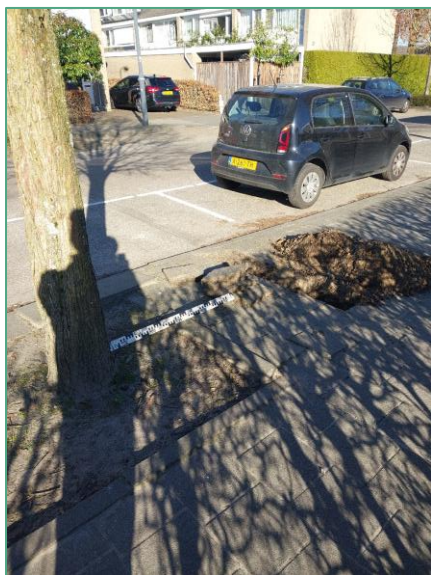
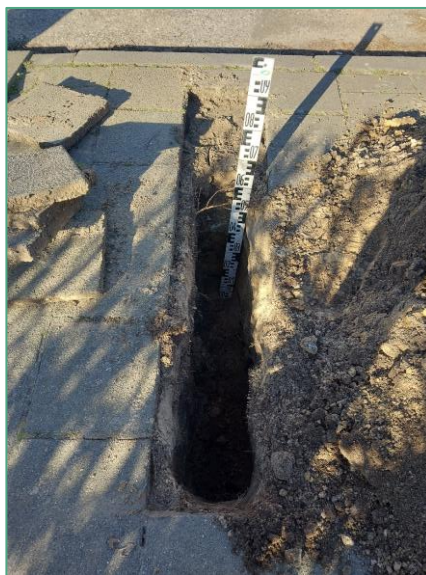
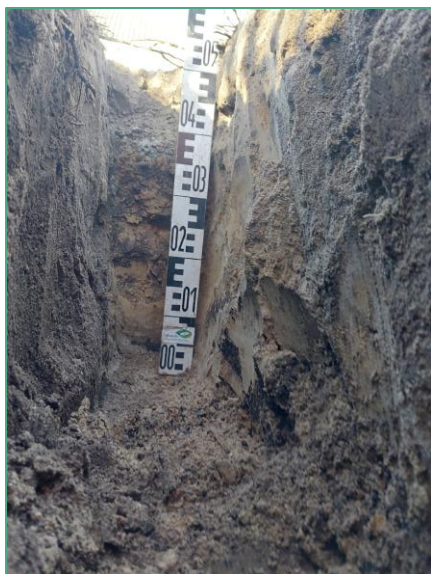
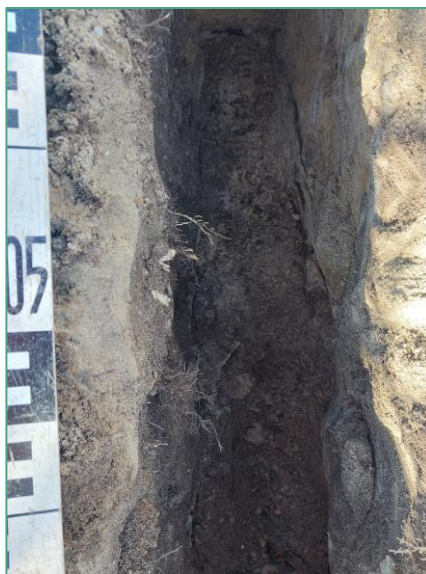
### Bodemprofiel 4

| <b>Opbouw</b> | <b>5 - 20 centimeter</b><br>Humusarm matig grof zand, geel, licht vochtig. Enkele fijne beworteling tot 1 centimeter ø<br><b>20 - 60 centimeter</b><br>Matig humeus matig grof zand, grijs, licht vochtig. Enkele fijne beworteling tot 1 centimeter ø |
| <b>Grondwater</b> | In deze profielsleuf is geen grondwater aangetroffen |

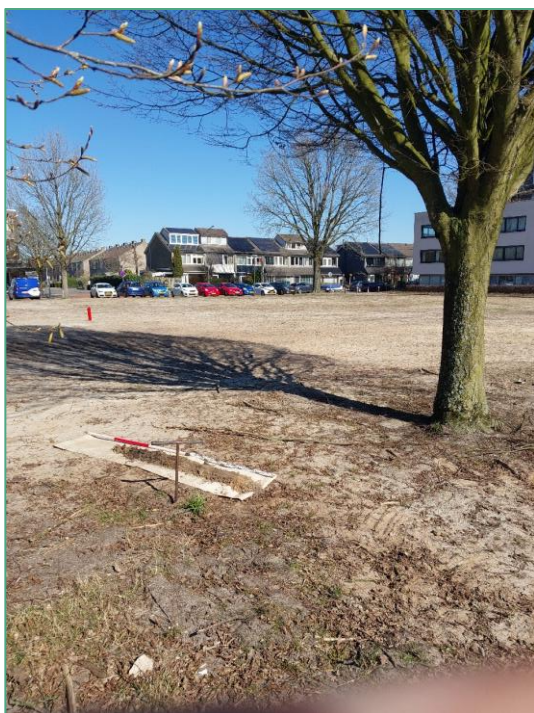
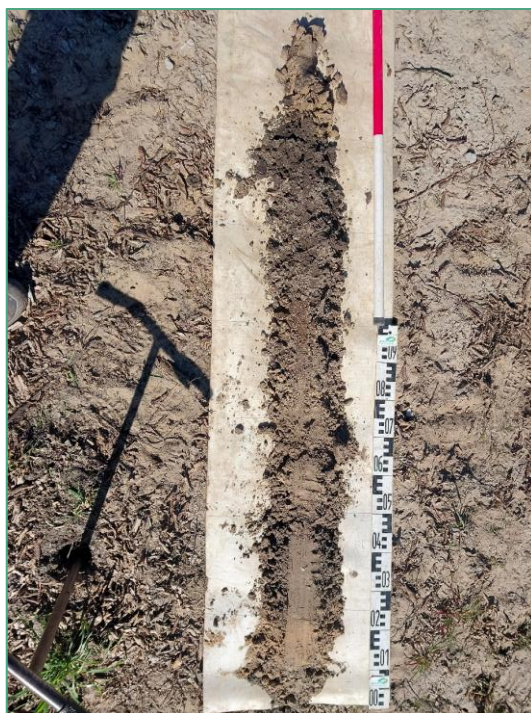
### Boorprofiel 1

| <b>Opbouw</b> | <p><b>0 - 20 centimeter</b><br/>Licht humeus matig fijn zand, donkergeel, licht vochtig. Geen beworteling aangetroffen</p> <p><b>20 - 110 centimeter</b><br/>Matig humeus matig fijn zand, donkerbruin, licht vochtig. Geen beworteling aangetroffen</p> <p><b>110 - 150 centimeter</b><br/>Humusrijk matig fijn zand, zwart, vochtig. Geen beworteling aangetroffen</p> <p><b>150 - 175 centimeter</b><br/>Humusarm matig fijn zand, gelig, nat. Geen beworteling aangetroffen</p> |
| <b>Grondwater</b> | Op 1,6 meter diepte is grondwater aangetroffen |
