**Historisch bodemonderzoek  
(vooronderzoek conform NEN 5725)  
Brabantiaterrein te Waalre  
(2201/020/SF-01, versie 0)**

## Historisch bodemonderzoek (vooronderzoek conform NEN 5725)

Brabantiaaterein te Waalre

2201/020/SF-01

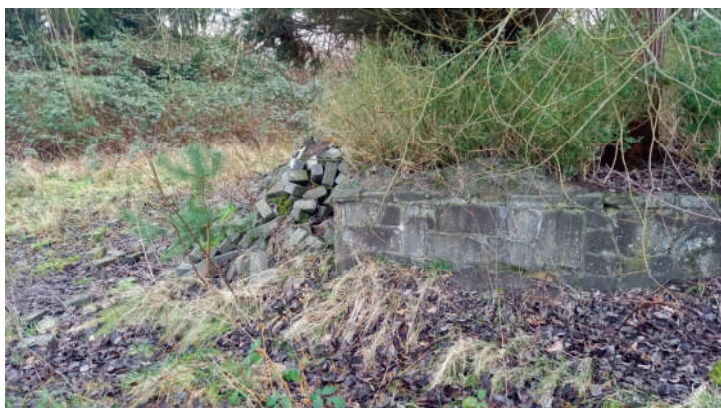
**Foto 12 (plantenbak)**

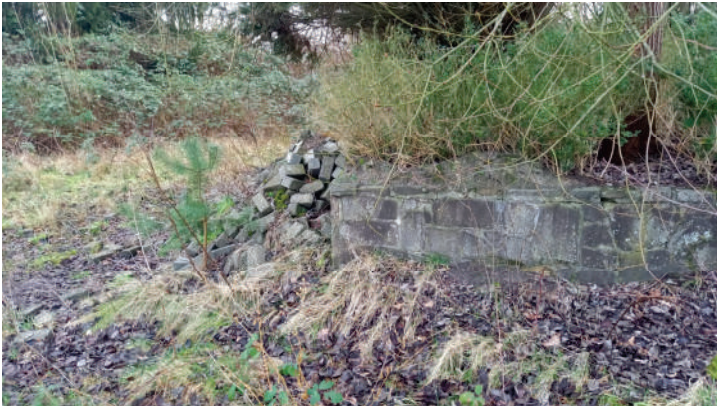
**Foto 12-2 (plantenbak)**

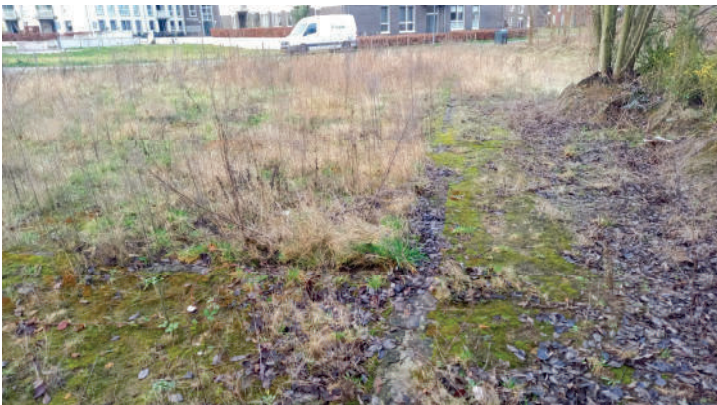
**Foto 13 (oude  
funderingslaag)**

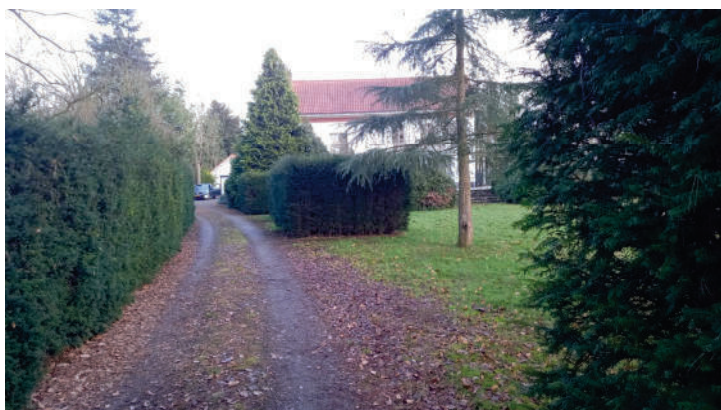
**Foto 15 (split/ asfalt)**

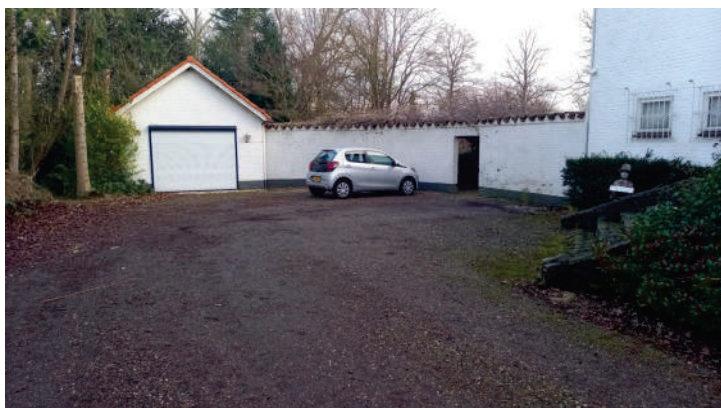
**Foto 16 (split/ asfalt)**

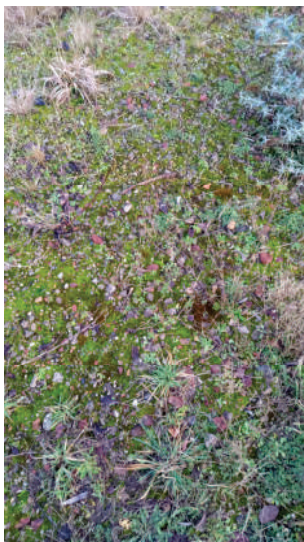
**Foto 22 (puinverharding)**

Wanneer het asfalt, de puinverharding en/ of de oude funderingslaag verwijderd dienen te worden, adviseren wij deze eveneens te onderzoeken om de hergebruiksmogelijkheden te bepalen.
