**BOOM EFFECT ANALYSE  
MONUMENTALE EIK  
DASLAAN 59 TE WAALRE**

**VASO PROJECTONTWIKKELING**

**BTL Bomendienst**

| Datum | : | oktober 2008 |

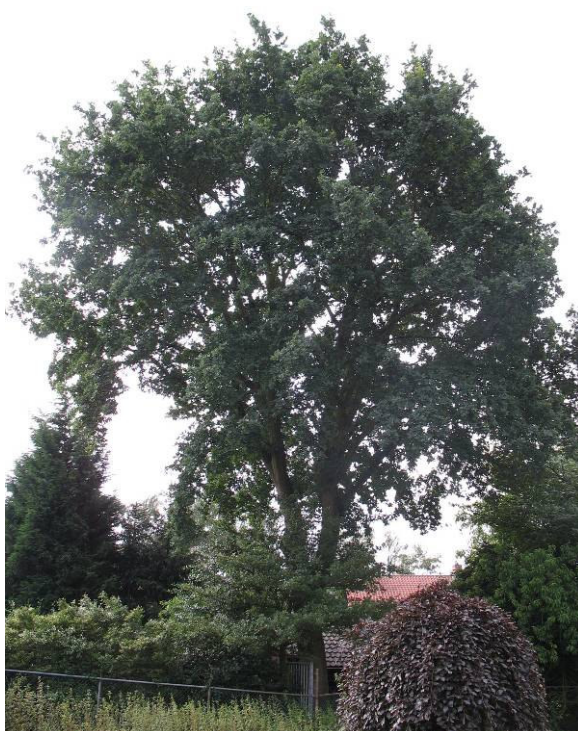
De zomereik staat op ca. 1 meter afstand van de erfgrans met het bouwterrein. In de directe omgeving is het veruit de meest omvangrijke boom met een hoogte van 23 meter. De situatie nabij de boom is geschetst in bijlage 2, “groeiplaatsonderzoek”. De kroon van deze eik hangt ca. 7 à 8 meter over het bouwperceel.

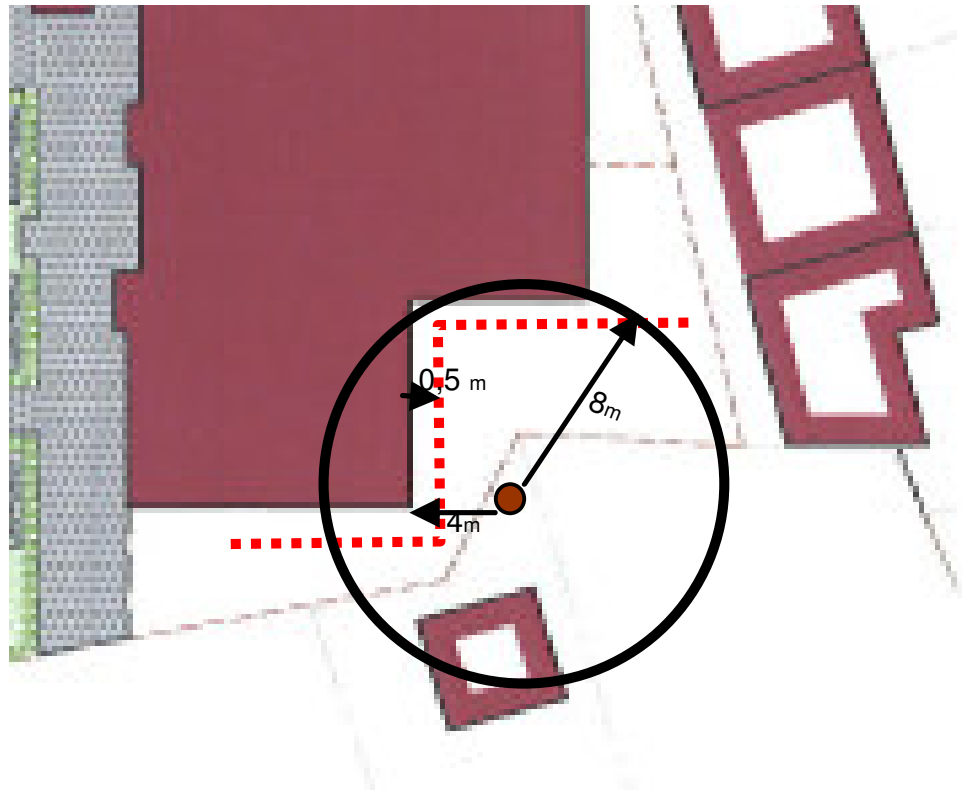
Een deel van de kroon hangt tot boven de toekomstige patiowoning. In onderstaande figuur is de kroonomvang en de locatie van de graafwerkzaamheden in de nabijheid van de boom met rode stippellijn geschetst. Het gebied vanaf de boom tot aan de rode lijn is in principe de kwetsbare beschermde/niet te verstoren zone.

Gezien de benodigde ophoging tot aan het hekwerk op de grens en het aanbrengen van verharding vindt er in genoemde beschermde zone zowel primaire als secundaire wortelschade plaats. De nadelige effecten van verharding zijn onder meer verdichting, verdroging door afvloeiing hemelwater en verstoring van de bodemstructuur en het bodemleven.

De schade aan het wortelpakket door de graafwerkzaamheden in verband met de bouw, wordt geschat tussen de 15 en 20%. Met deze mate van wortelschade is de boom in principe nog te handhaven. Hiermee zijn er wel compenserende snoeimaatregelen nodig en is het gedurende de werkzaamheden van belang een aantal randvoorwaarden in acht te nemen.

Secundaire wortelschade betreft het geleidelijk terugsterven van een deel van het wortelpakket als gevolg van geplande ophoging en aanleg verharding. Uitgaande van een maximale verdichting, ten behoeve van de aanleg verharding, van maximaal 2,5 MPa en

een poreuze verharding met een hoge mate van doorlatendheid wordt de totale wortelschade binnen 2 à 3 jaar, geschat op 40%.

Met de hiermee optredende schade is behoud van de boom zonder aanvullende maatregelen niet mogelijk.

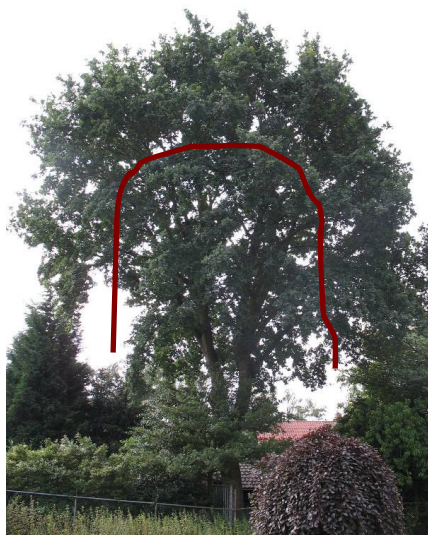
Indien de nodige randvoorwaarden worden nageleefd en de juiste maatregelen tijdig worden getroffen is het nog mogelijk om deze boom in gewijzigde vorm te behouden. De boom kan de huidige vorm en omvang niet meer bereiken aangezien de groeiplaats structureel in kwaliteit achteruitgaat.

Ter behoud dient de boom tot geschetste rode lijn te worden teruggenomen. Het gaat om 3 á 4 meter rondom innemen van de hele kroon. De boom wordt als het ware op hoogte geknot. Gevolg hiervan is dat de boom permanent met regelmaat opnieuw gesnoeid/geknot dient te worden. De frequentie is afhankelijk van de hergroei maar ligt tussen de 1 maal per 4 tot 7 jaar. De benodigde inspectiefrequentie in de nieuwe situatie is 1 maal per 2 jaar. De beheerkosten van de boom nemen hierdoor dus toe.
