**Boom Effect Analyse**

**Sint-Clemenskerk, Waalwijk**

| Kenmerk | : 03P2003065 |
| Datum rapport | : 10-11-2020 |

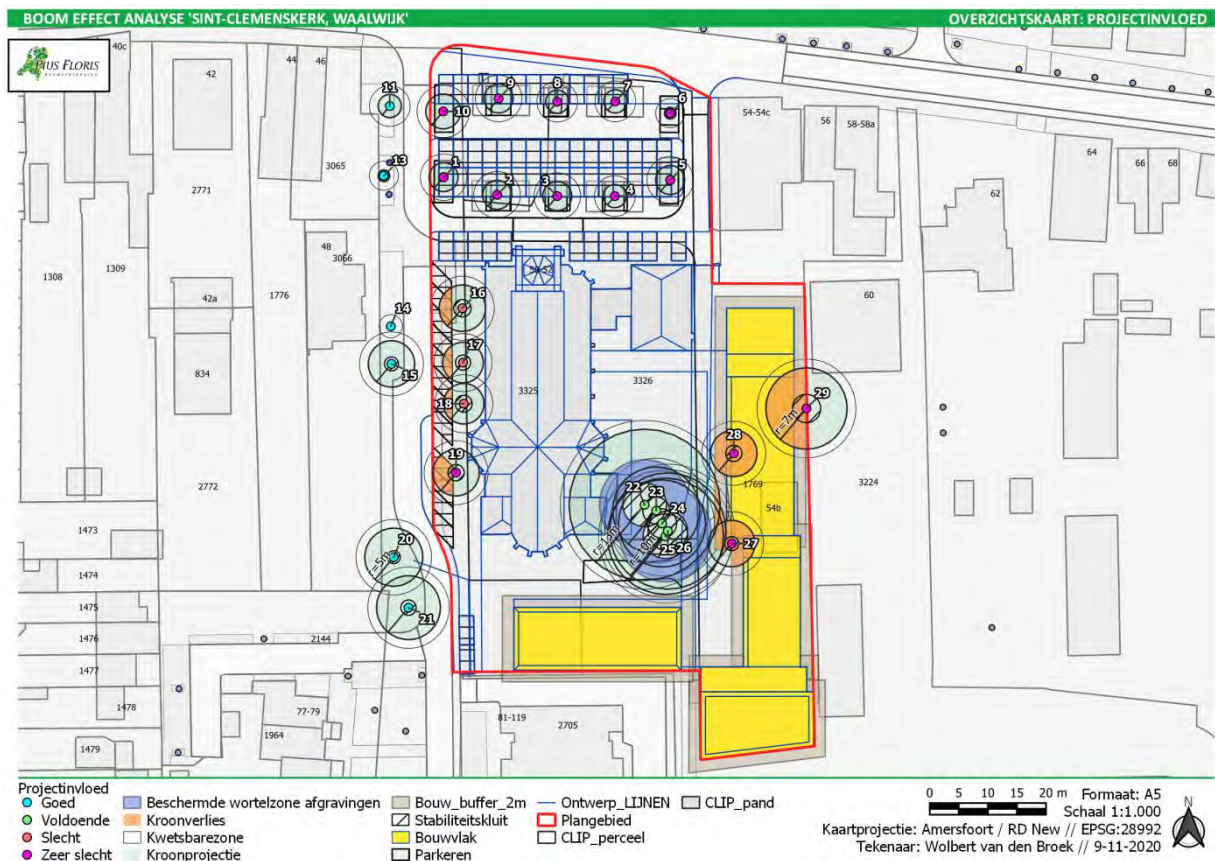
Afbeelding 3: Overzichtskarta project invloed.

Ten behoeve van de ruimtelijke ontwikkeling wordt ruimtelijk beslag gelegd op 12 bomen, dit betreft bomen 1 t/m 10 en bomen 27 en 28. Deze bomen zijn niet te handhaven in het huidige ontwerp. Bomen 1 t/m 10 betreft jonge beuken, in dit kader wordt behoort duurzame verplanting tot de mogelijkheden, met uitzondering van bomen 2 en 6 (verminderde toekomstverwachting). Voor een overzicht van de verplantbaarheid en te verwachte kosten zie, §0. Daarnaast geldt voor boom 29 dat ruimtelijk beslag optreedt wanneer een bouwbuffer wordt gehanteerd van 2m. Bovendien zijn aanzienlijke ondergrondse en bovengrondse belemmeringen te verwachten voor het duurzaam behoud van bomen 19 en 29.

De geplande bouwvlakken vallen samen met de kroonprojectie van 1 boom, dit betreft bomen 29. Er is sprake van zeer omvangrijk kroonverlies, in dit kader is er sprake van een fatale belemmering. Bij boom 19 is een significant kroonverlies te verwachten bij de realisatie van de parkeerplaatsen. Voor bomen 16 t/m 18 zijn aanzienlijke belemmeringen voor duurzame handhaving te verwachten bij realisatie van de parkeerplaatsen. De zuilvormige haagbeuken zijn laag vertakt, waardoor aanzienlijke kroonverlies te verwachten is. Bij bomen 22 t/m 26 is een beperkte belemmerende invloed te verwachten voor duurzame handhaving van de bomen. Doordat de kroon samenvalt met de benodigde ruimte voor het plaatsen van steigers.

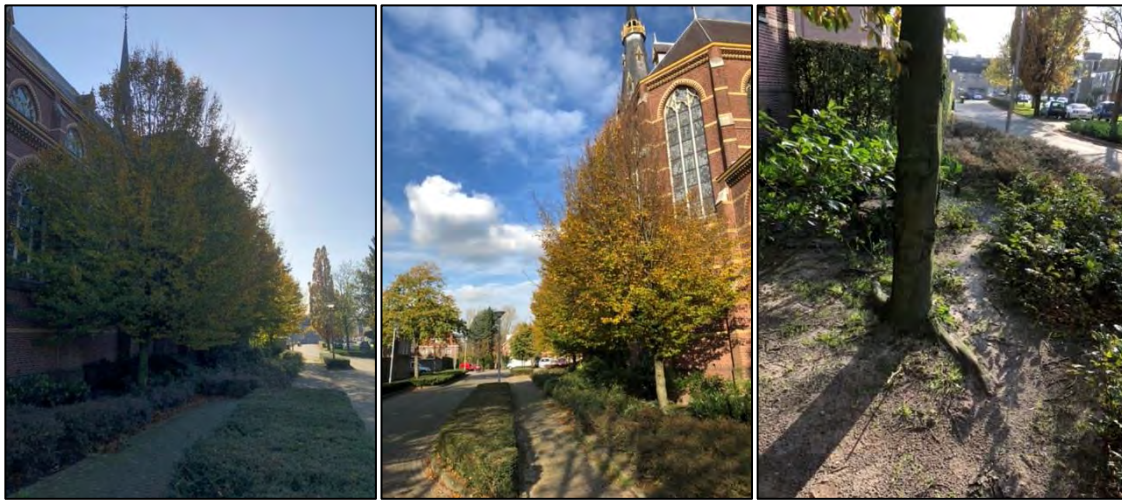
Afbeelding 4: Boomkronen en wortelspreiding bomen 16 t/m 19.

Bij bomen 16 t/m 19 zijn naast de bovengrondse knelpunten ook ondergrondse knelpunten te verwachten. De haagbeuken wortelen zeer oppervlakkig bovendien worden de parkeerplaatsen gerealiseerd op de locatie met de meeste groeiplaats ruimte. In dit kader zijn belemmerende invloeden te verwachten op de duurzame handhaving van de bomen door het ontstaan van wortelschade bij de aanleg van de parkeerplaatsen. Voor boom 19 zijn fatale belemmeringen te verwachten bij de realisatie van de parkeerplaatsen.

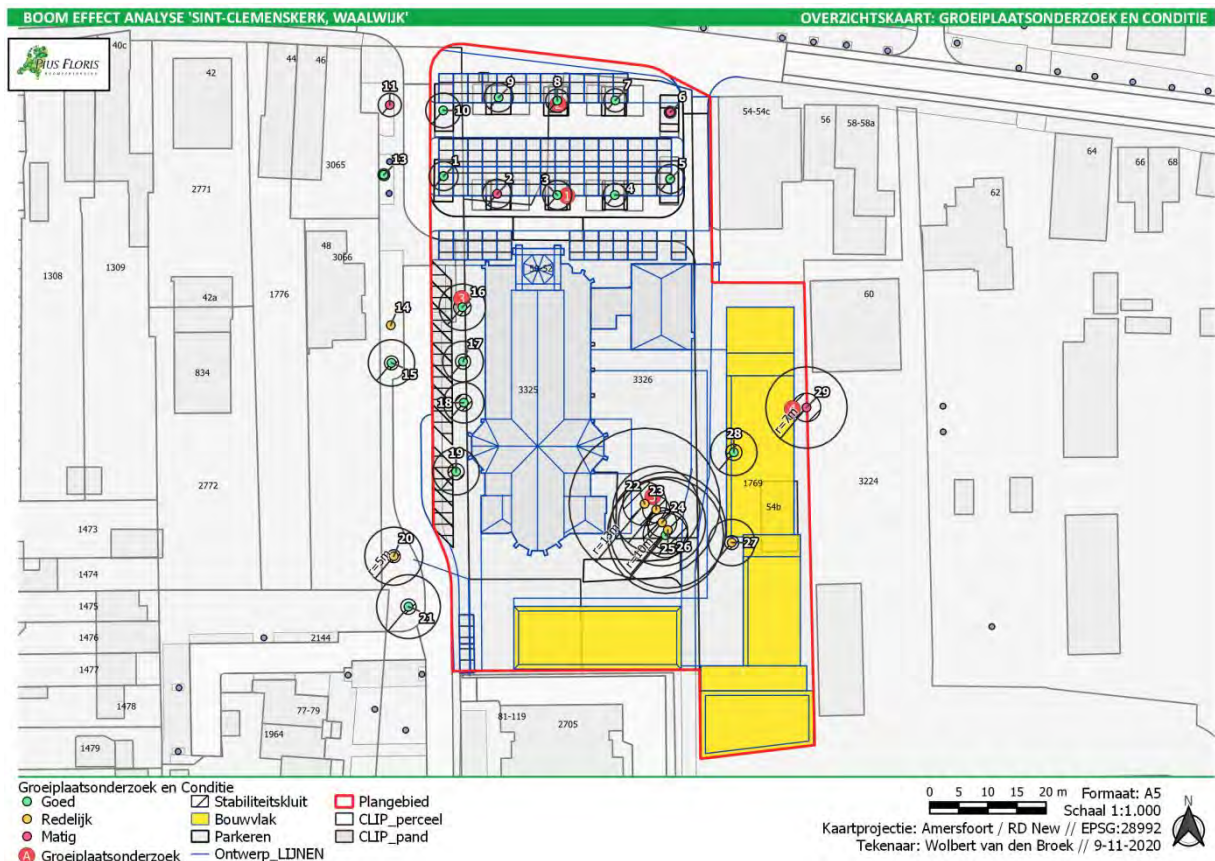
**Afbeelding 5: Overzichtsk kaart groeiplaatsonderzoek (GPO) en conditie.**

Het grondwater is binnen de zone 0 - 130 cm niet bereikt. Het maaiveld bevindt zich op 200cm +NAP. De gemiddeld laagste grondwaterstand bevindt zich op circa 68,9cm +NAP, 131cm beneden maaiveld (voorts, -mv). In dit kader is het aannemelijk dat de bomen op een grondwaterprofiel staan.

Binnen het plangebied zijn 5 groeiplaatsonderzoeken uitgevoerd om inzicht te krijgen in de bodemopbouw van het gebied. Dit levert een uniform beeld op bestaande uit een doorgaans licht vochtige, humeuze, matige fijne zandgrond in de zone 00-130cm -mv. Bij de groeiplaatsen ter hoogte van bomen 16 t/m 19 is eenzelfde bodemopbouw aangetroffen, hier is echter sprake van een verdichte, puinhoudende bodem. Hierdoor wortelen bomen 16 t/m 19 oppervlakkig.

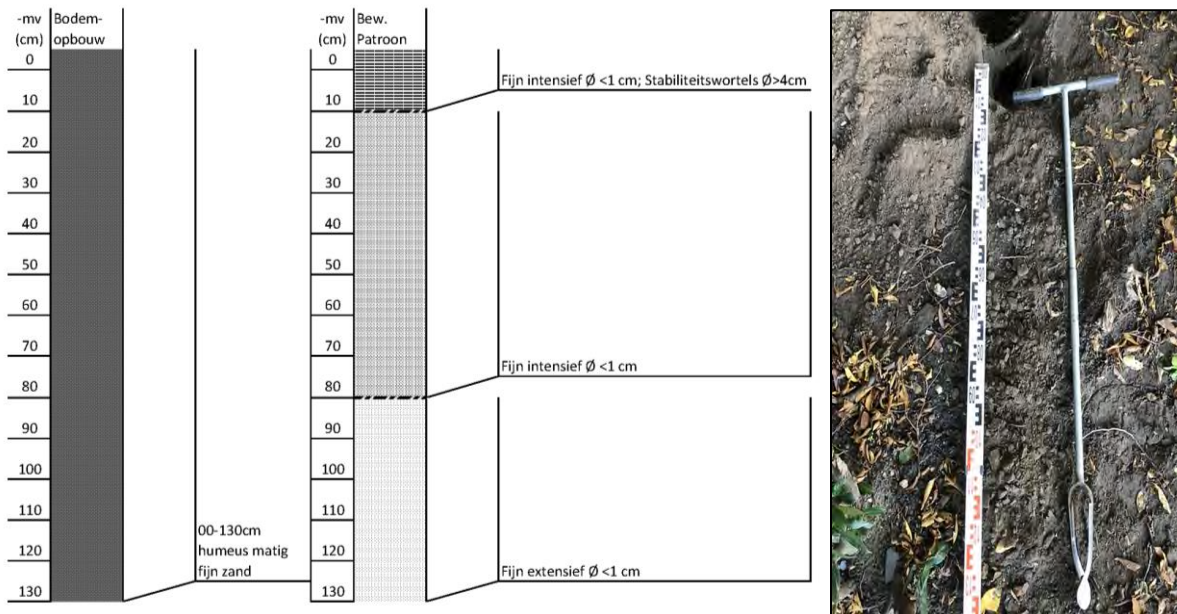
De bomen 1 t/m 10 op het kerkplein hebben in de zone 00-40 intensief fijne beworteling, met matige grove beworteling in de zone 30-50cm -mv. In de zone 50-130cm -mv wordt extensieve fijne beworteling aangetroffen. In de zone 00-10cm -mv wordt bij bomen 16 t/m 19 beworteling van  $\varnothing > 4\text{cm}$  aangetroffen, dit betreft stabiliteitswortels. Bij de Amerikaanse eiken 22 t/m 26 is er sprake van een uniform beeld, in de zone 00-130cm -mv wordt fijne beworteling aangetroffen. Het groeiplaatsonderzoek bij bomen 24 t/m 26 is uitgevoerd buiten de theoretische stabiliteitskruit, te midden van het cluster van bomen. Boom 29 heeft een vergelijkbaar beeld met bomen 1 t/m 10 met Fijn intensieve beworteling en (stabiliteits)beworteling van  $\varnothing > 4\text{cm}$  in de zone 30-50cm -mv. In de zone 50-130cm -mv worden fijne wortels aangetroffen.

Afbeelding 6: Links schematisch bodemprofiel van grondboring plangebied; rechts bodemprofiel GPO 3.

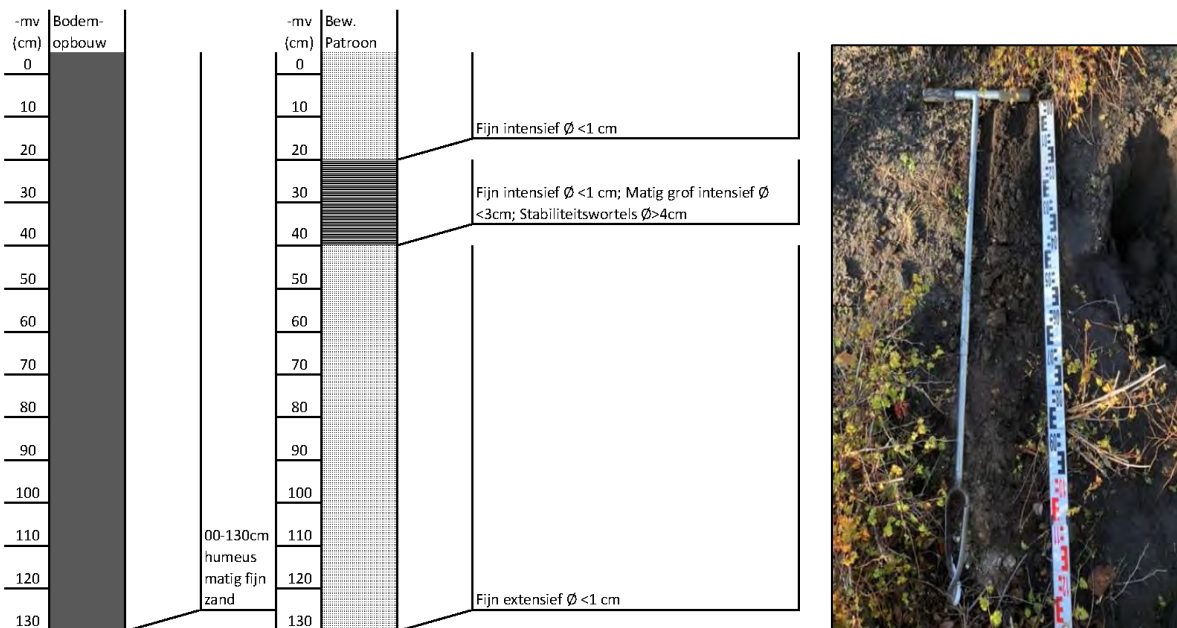
Afbeelding 7: Links schematisch bodemprofiel van grondboring plangebied; rechts bodemprofiel GPO 2.

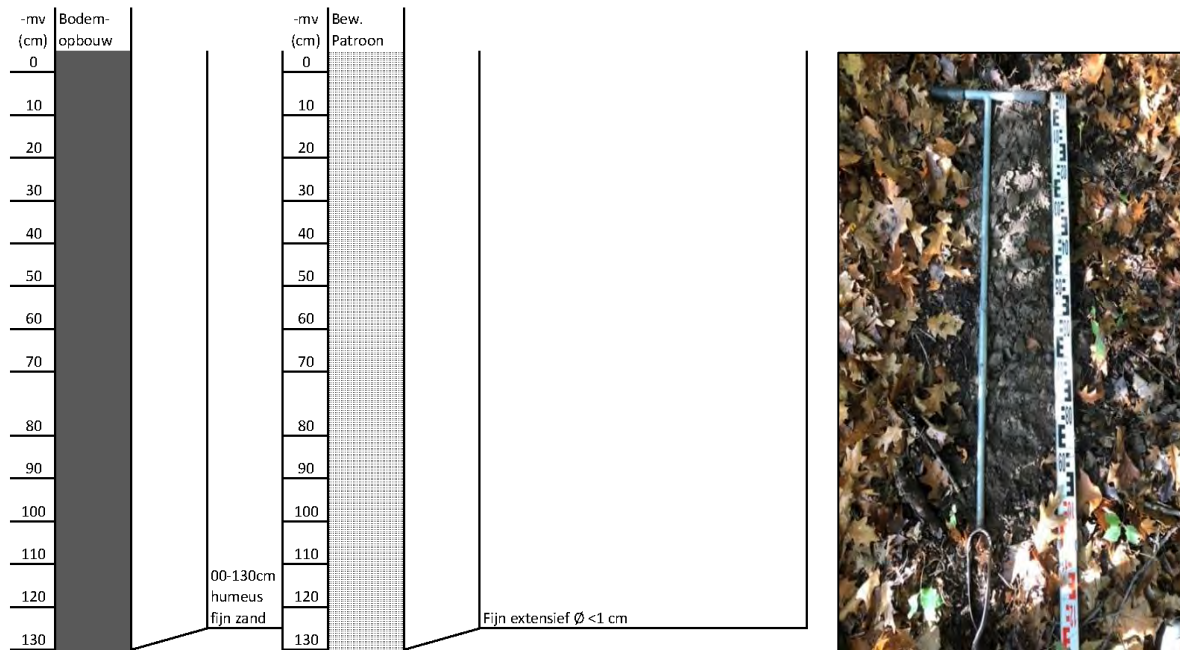
Afbeelding 8: Links schematisch bodemprofiel van grondboring plangebied; rechts bodemprofiel GPO 5.

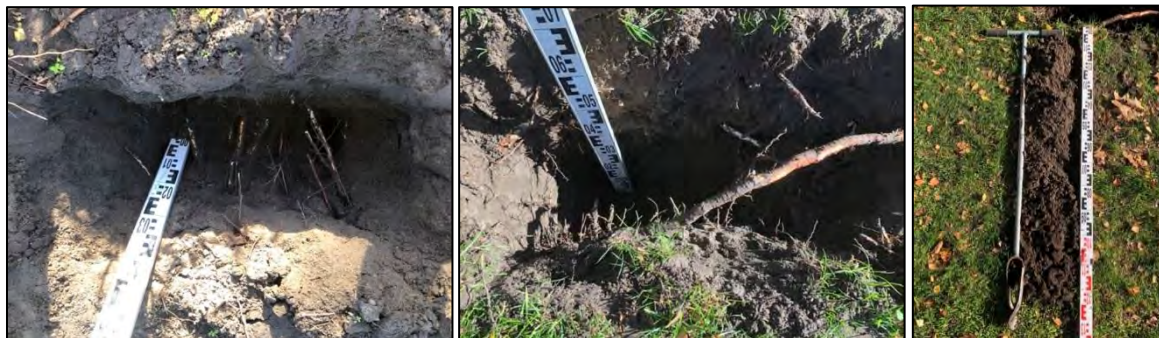
Afbeelding 9: Links beworteling GPO 2; midden proefsleuf GPO 4; rechts bodemprofiel GPO 4.

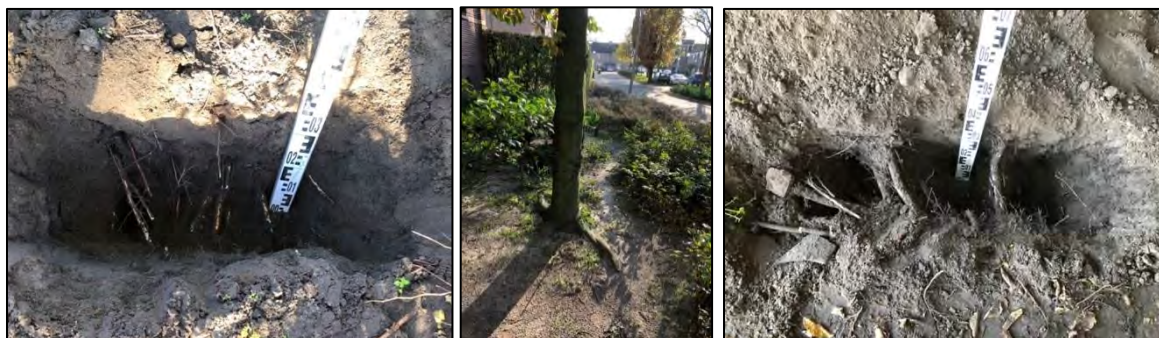
Afbeelding 10: Links overzicht proefsleuf GPO 1; midden oppervlakkige beworteling boom 19; rechts proefsleuf beworteling GPO 3.

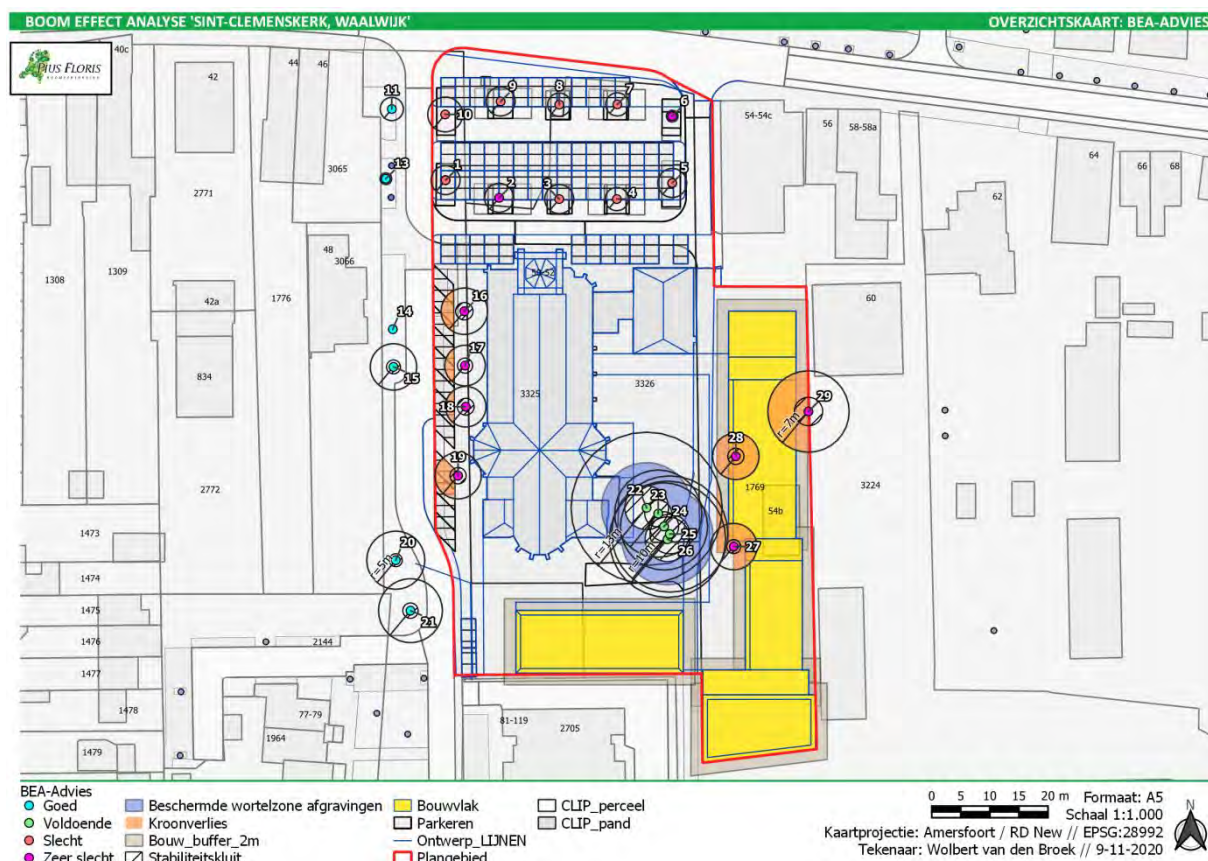
Afbeelding 11: Overzichtskarta BEA-Advies

Op 3 bomen wordt ruimtelijk beslag gelegd, dit betreft bomen 27, 29 en 29. In dit kader is duurzame handhaving niet mogelijk. Voor bomen 16 t/m 19 geldt dat duurzame handhaving niet mogelijk is door de combinatie van omvangrijke kroonverlies en wortelschade die ontstaat bij realisatie van de parkeerplaatsen. Door de oppervlakkige beworteling is verplanting van deze bomen geen mogelijkheid. De bomen zijn alleen te handhaven bij aanpassing van het ontwerp, hierbij kan de realisatie van 9 parkeerplaatsen niet worden uitgevoerd onder de boomkronen van bomen 16 t/m 19. Op bomen 1 t/m 10 wordt eveneens ruimtelijk beslag gelegd, deze bomen zijn te handhaven doordat duurzame verplanting potentieel mogelijk is. Wanneer voor de mogelijkheid van verplanting wordt gekozen dient een volledig verplantingsonderzoek en taxatie (conform de

NVTB-methode) van de te verplanten bomen worden uitgevoerd. Dit geldt niet voor bomen 2 en 6 doordat hier sprake is van een verminderde conditie en boomtechnische gebreken.

Voor de overige bomen zijn geen noemenswaardige maatregelen nodig voor duurzame handhaving. Wanneer bronbemaling noodzakelijk is voor de realisatie van de voorgenomen woningen dient dit uitgevoerd te worden buiten de bladhoudende periode, om droogtestress en schade te voorkomen. Tevens dienen de randvoorwaarden voor bronbemaling te worden opgenomen in het werkplan. Indien het niet mogelijk is de bronnering buiten de bladhoudende periode uit te voeren, is een watergiftplan (opgesteld door een European Tree Technician) noodzakelijk.

- Graven in de kroonprojectie van bomen 22 t/m 26 is alleen toegestaan buiten de beschermde wortelzone.
- Bij machinaal werken binnen de kroonprojectie dient te allen tijde schade aan de kroon voorkomen te worden;
- Benodigde snoei van (laaghangende) takken dient uitgevoerd te worden door en naar inzicht van een gediplomeerde boomverzorgers (ETW'er) en beperkt zich tot takken  $\varnothing < 5\text{cm}$  of gesteltakken niet dikker dan  $\frac{1}{2}$  van de stamdiameter op snoeihoogte;
- Verplaatsing van groot materieel (c.q. graafmachines) bij bomen 22 t/m 26 dient uitgevoerd te worden met de giek omlaag;
- De bouwroute en bouw in- en uitrit wordt nader bepaald en opgenomen in het werkplan;

- Bronbemaling maakt deel uit van dit project. Het opstellen van een waterafgiftplan om schade door bronbemaling te voorkomen is noodzakelijk, wanneer bronbemaling binnen de bladhoudende periode plaatsvindt.
