## Bomen Effect Analyse Clemensstaete te Waalwijk

Martijn van der Spoel  
12 oktober 2022

AC-22-0351

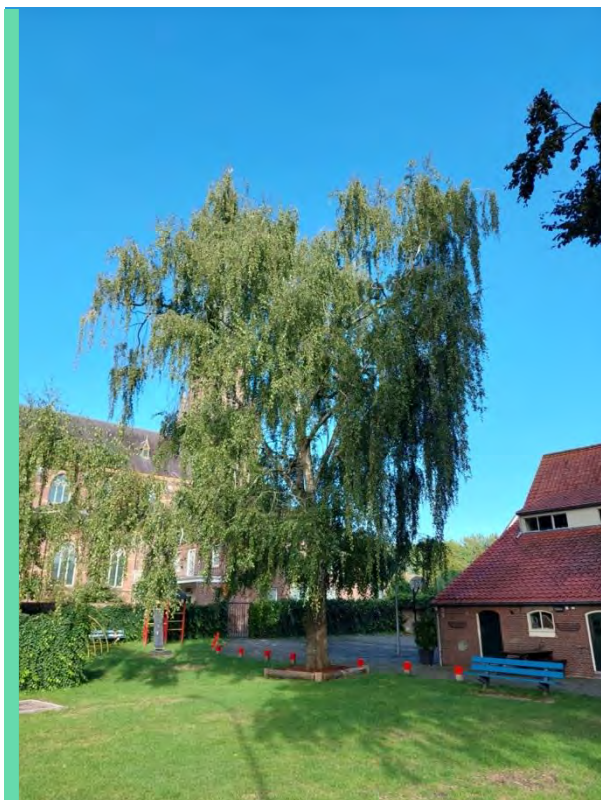
- Boomnummer 1 heeft dood hout in de kroon, dit kan bij breuk leiden tot (letsel)schade;
- De conditie van boomnummer 1 is, ten opzichte van de eerder uitgebrachte BEA (door Pius Floris), verbeterd. Dit is zichtbaar aan de forse scheutgroei;
- Boomnummers 3 & 5 hebben een in elkaar vergroeide stamvoet;
- Boomnummer 5 vertoont scheefgroei en is onderstandig;

Foto 1 : boomnummer 1

De berk (boomnummer 1) verkeert in een redelijke conditie, heeft een redelijke mechanische kwaliteit en een redelijke toekomstverwachting. De (verbeterde) redelijke conditie van de berk is toe te kennen aan het feit, zo blijkt uit informatie van de beheerder van het scoutingterrein, dat de boom in de droge periode met regelmaat is voorzien van watergiften. Aan de boom is te zien dat deze het in voorgaande jaren zwaarder heeft gehad. Dit jaar heeft de boom een goede scheutgroei gerealiseerd.

Bij de berk (boomnummer 1) is de beworteling intensief en overwegend fijn. Vanaf circa 80 cm diepte zijn wortels aangetroffen tot circa 8cm in diameter, welke aan het rotten zijn. Ook lijkt er in het verleden langs de boom gegraven te zijn. Er zijn meerdere aangetaste en gerotte (afgehakte?) wortels aangetroffen.

Deze berk komt in de nieuwe situatie dicht op de bebouwing (op circa 2 meter uit het hart van de stam). Hierbij zal de gevel binnen de kroonprojectie komen. Hierdoor zal er bij de werkzaamheden een aanzienlijk deel van de kroon verloren gaan (circa 40% i.v.m. werkruimte) en vinden de werkzaamheden plaats binnen de stabiliteitskluit van de boom. De boom zal deze schade niet kunnen overleven. Het advies is deze boom te vellen.

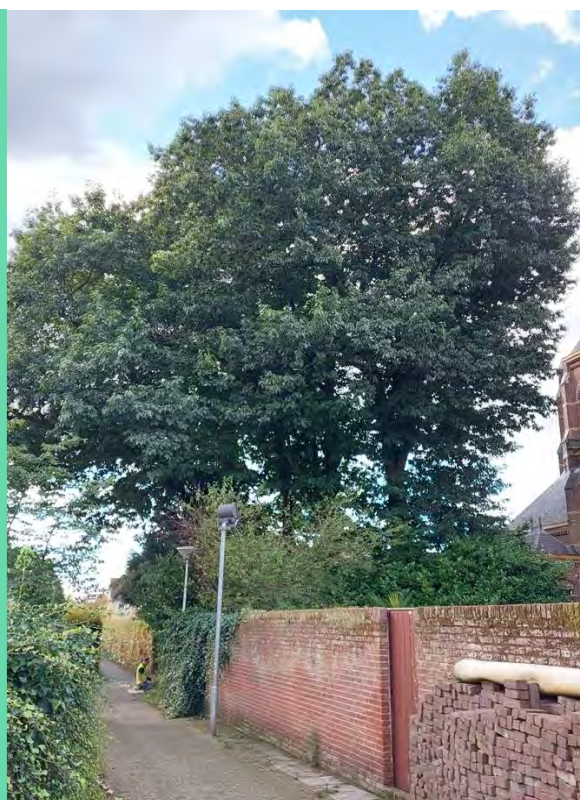
Foto 2 : boomnummers 2 t/m 6

Geconcludeerd kan worden dat de eiken (boomnummers 2 t/m 6) in een goede conditie verkeren, een redelijke mechanische kwaliteit hebben en hierdoor een goede toekomstverwachting hebben.

Boomnummer 2 t/m 5 hebben zich ontwikkeld als groep. Hierdoor zijn de bomen op elkaar ingesteld. Indien exemplaren uit de boomgroep worden verwijderd, verandert de dynamiek en de windbelasting. Bomen en/of kroondelen welke geen directe windbelasting ondervonden, kunnen door het wegvallen van bomen uit de boomgroep ineens blootgesteld worden aan veranderde windbelasting, waardoor de kans op windworp en/of takbreuk toeneemt. Rondom de kerk kunnen onvoorspelbare draaiwinden optreden, wat in combinatie met de breukgevoeligheid van de bomen (indien een deel wordt gekapt) kan leiden tot schades.

Deze bomen kunnen alleen behouden blijven wanneer boomnummer 4 ook behouden blijft. Deze twee bomen staan nu beschut tussen de nevenstaande eiken. Wanneer deze nevenstaande eiken geveld worden, zal de windbelasting op boomnummers 2 & 6 toenemen. Hierdoor neemt de kans op windworp en/of takbreuk toe. Wanneer boomnummer 4 niet kan worden behouden, is het advies deze bomen uit veiligheidsoverwegingen ook te vellen.

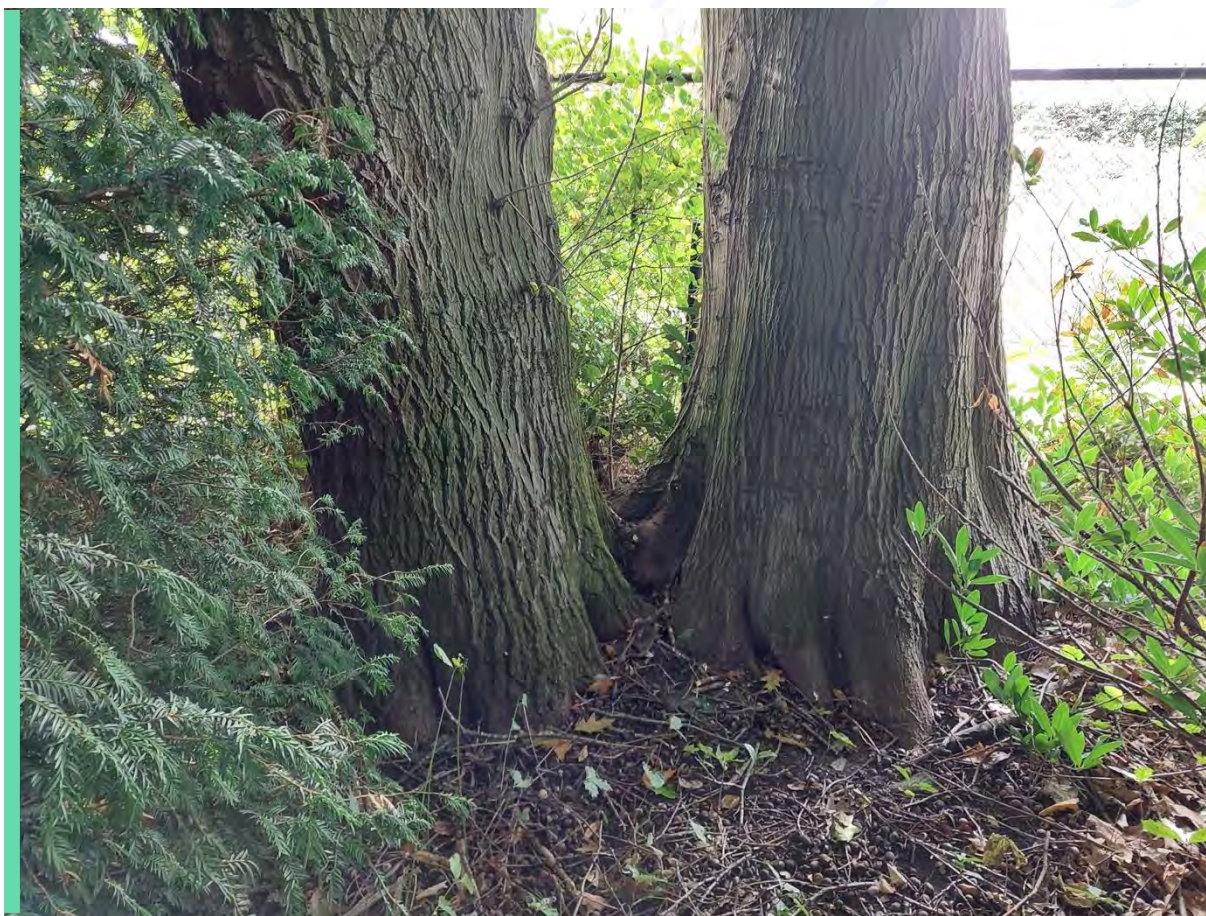
Foto 3 : boomnummer 3 & 5, vergroeide stamvoet

| Nr. | Boomsoort | Type/stdpl | Stam<br>dia. | Kroondia. | Boom-<br>hoogte | Conditie | Mechanische<br>Kwaliteit | Toekomst<br>verwachting | Opmerkingen |
|---|---|---|---|---|---|---|---|---|---|
| 5 | <i>Quercus rubra</i> | Bomen<br>beplanting | in<br>83 cm | 13-15 m | 18-24 m | Goed | Redelijk | Goed (>15 jaar) | Stamvoet vergroeid met boom 3. Scheefgroei door<br>onderstandigheid. |

Deze boom staat ver genoeg van het nieuwe gebouw om geen (ernstige) schade te ondervinden van de werkzaamheden. Mogelijk zal de kroon wel iets moeten worden ingenomen om de gevel vrij te houden. Echter heeft het vellen van nevenstaande bomen een negatieve invloed op de breukvastheid van de boom, met name bij windrichtingen uit het noorden en oosten. Wanneer boomnummer 4 niet kan worden behouden, is het advies deze boom uit veiligheidsoverwegingen ook te vellen.

Boomnummer 5 komt in de nieuwe situatie dicht (circa 8 meter) op de bebouwing. De boom vertoont scheefgroei richting het nieuwe gebouw. Hierdoor zal er bij de werkzaamheden zowel onder- als bovengronds (ernstige) schade ontstaan. Het advies is deze boom te kappen. Boomnummers 3 & 5 zijn echter met de stamvoeten deels in elkaar vergroeid. Wanneer boomnummer 5 wordt geveld, kan de stobbe niet verwijderd worden zonder (ernstige) wortelschade toe te brengen aan boomnummer 3. Hierdoor wordt aangeraden de stobbe op maaiveldhoogte te behouden.

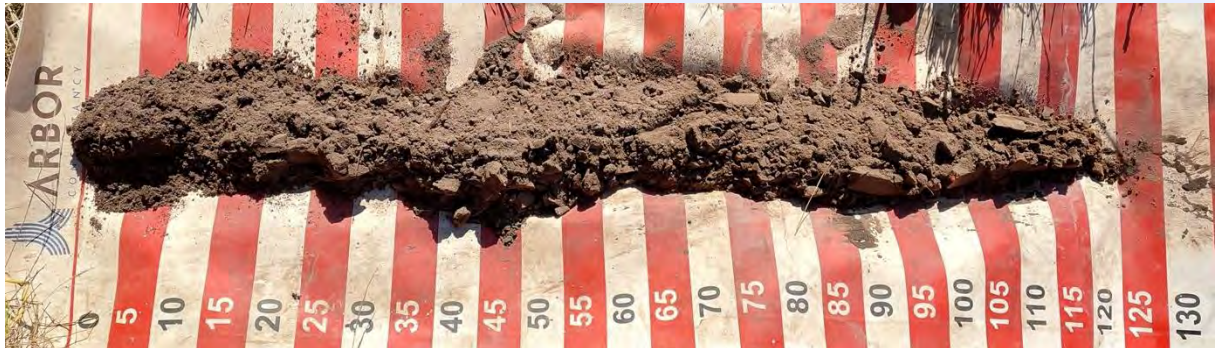
De aanwezige bodem bij de eiken is van voldoende kwaliteit en kwantiteit voor een duurzame groei van de bomen. De bomen staan in een ruim plantvak. De bodem bestaat in de bovenste 15 cm uit humushoudend zand wat overgaat in matig humushoudend zand. De aangetroffen beworteling is overwegend intensief en fijn, en is aangetroffen in de gehele afgegraven diepte (110 cm).

Foto 4: profielboring nabij eiken (boomnummers 2 t/m 6)

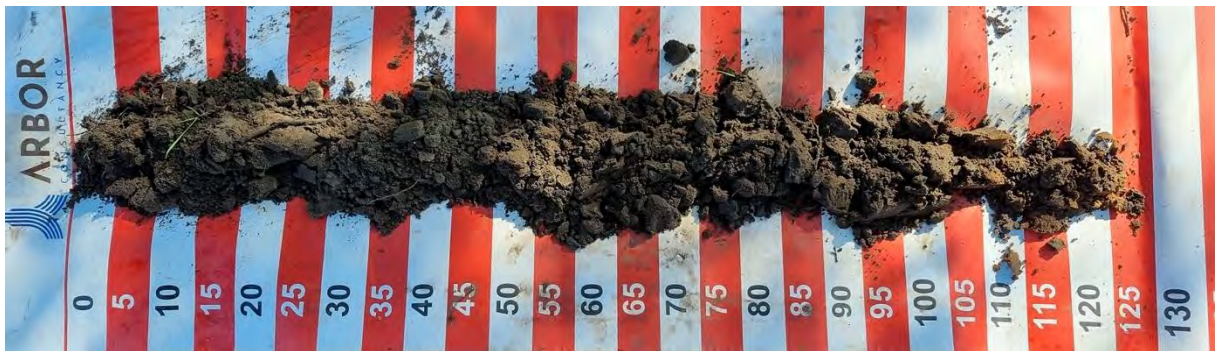
Foto 5: profielboring nabij berk (boomnummer 1)

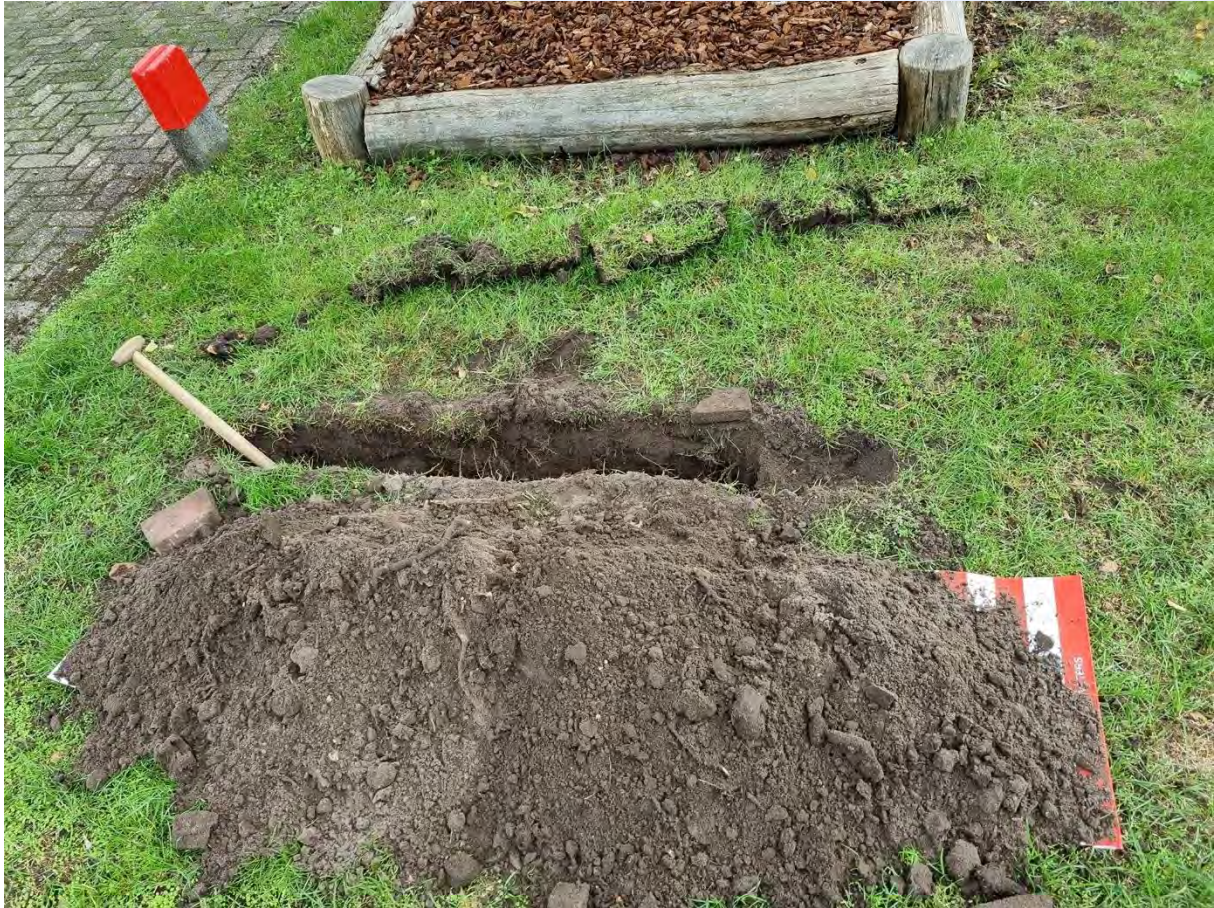
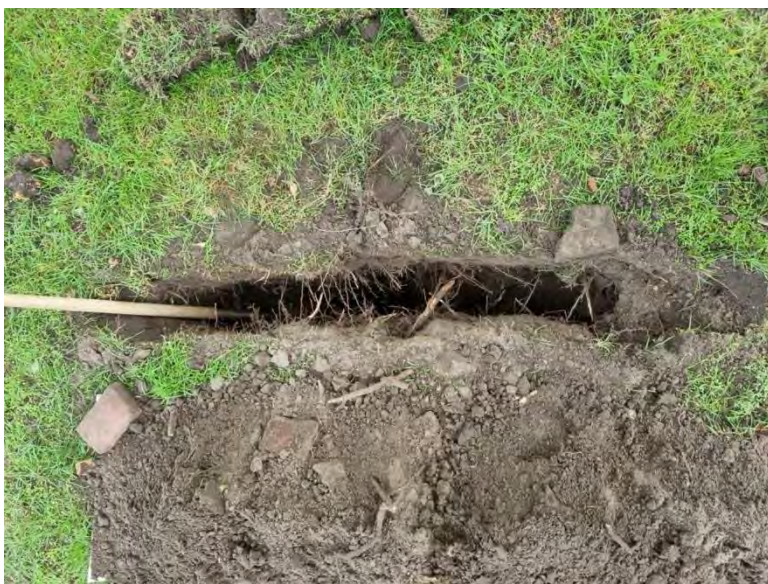
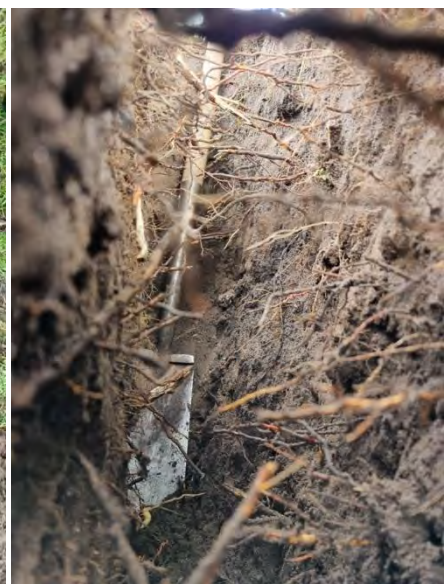
| Sleuf | Boom-nr. | Beschrijving bodem | | Beschrijving beworteling |
|---|---|---|---|---|
| 1 | 1 | 0<br>0-100<br>>100 | vegetatielaag<br>humushoudend<br>zand<br>humusarm zand | Intensieve, fijne beworteling tot circa 2 cm in diameter. Op circa 80 cm diepte zijn enkele aangetaste (rottende) wortels aangetroffen van circa 8 cm in diameter. De beworteling is aangetroffen in de gehele afgegraven diepte (110 cm). |

Foto 6 : proefsleuf 1, boomnummer 1

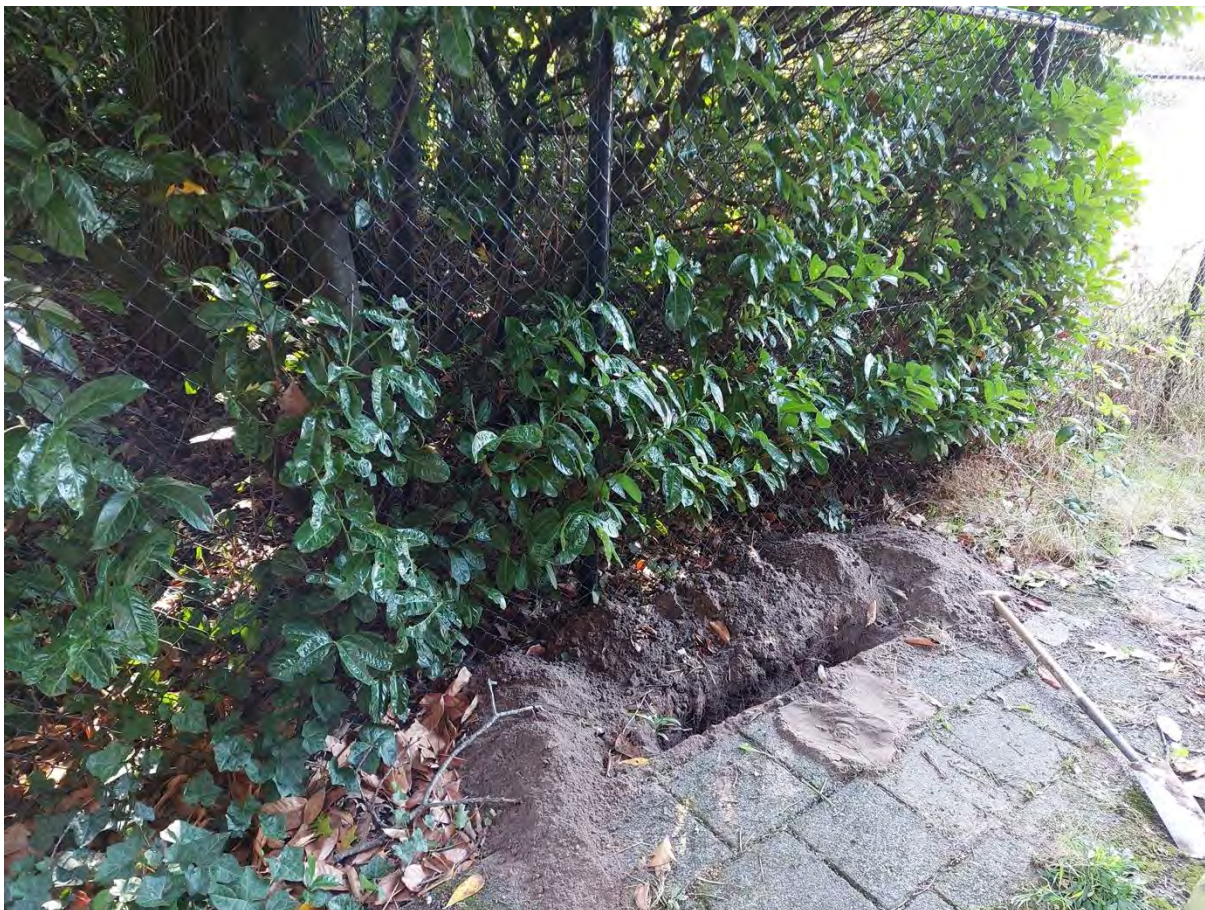
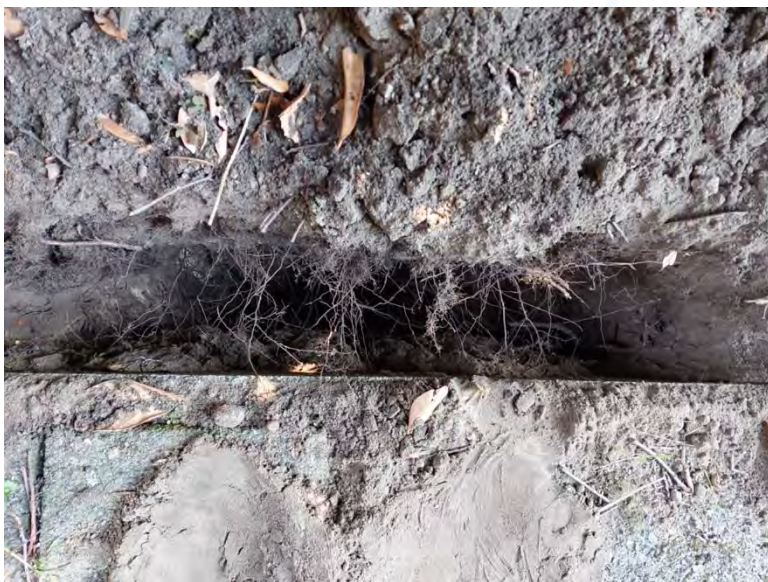
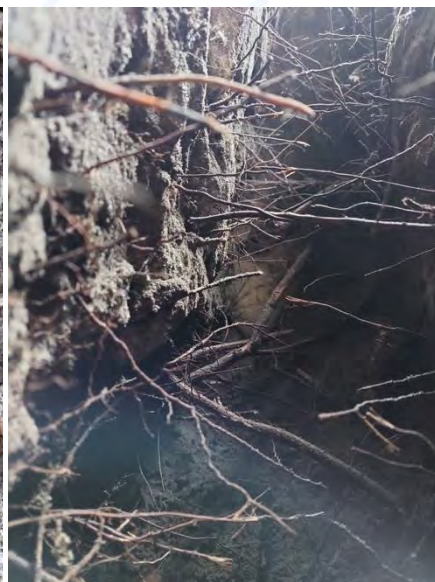
| Sleuf | Boom-nr. | Beschrijving bodem | | Beschrijving beworteling |
|---|---|---|---|---|
| 2 | 4 (3 m) | 0<br>0-15<br>>105 | vegetatielaag<br>humushoudend<br>zand<br>matig humushoudend zand | Intensieve, fijne beworteling <1 cm in diameter, in de bovenste 30 cm van de bodem. Dieper is de beworteling extensiever. Op circa 80 cm diepte bevindt zich een leiding. |

Foto 9 : proefsleuf 2, boomnummer 4 (3m)

Het advies is te onderzoeken of in deze situatie de fundatie zwevend kan worden gerealiseerd, steunend op enkele poeren. Belangrijk aandachtspunt hierbij is dat tussen de onderzijde van de fundatie en het maaiveld, een luchtlaag aanwezig blijft, waardoor de gasuitwisseling tussen bodem en buitenlucht mogelijk blijft en de fundatie niet op de ondergrond drukt.

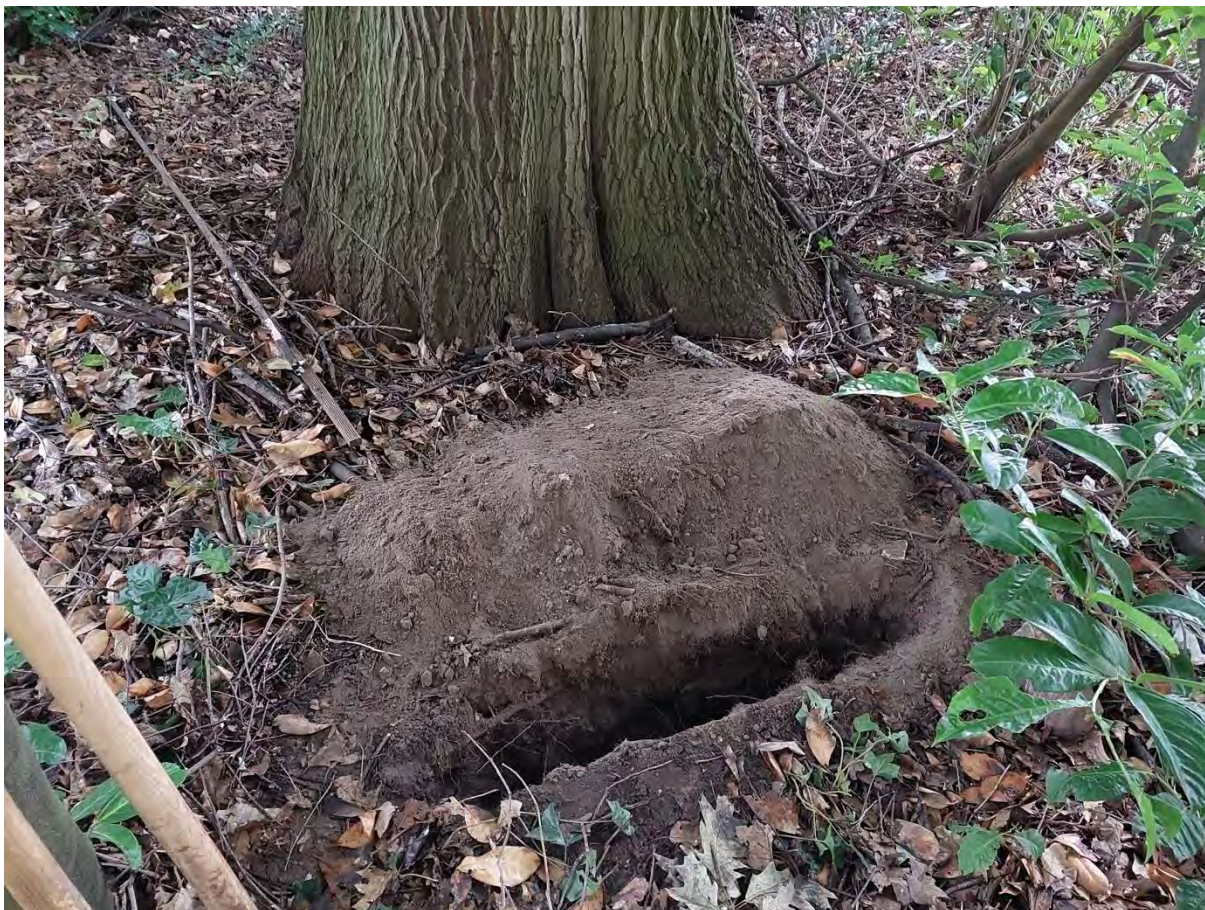
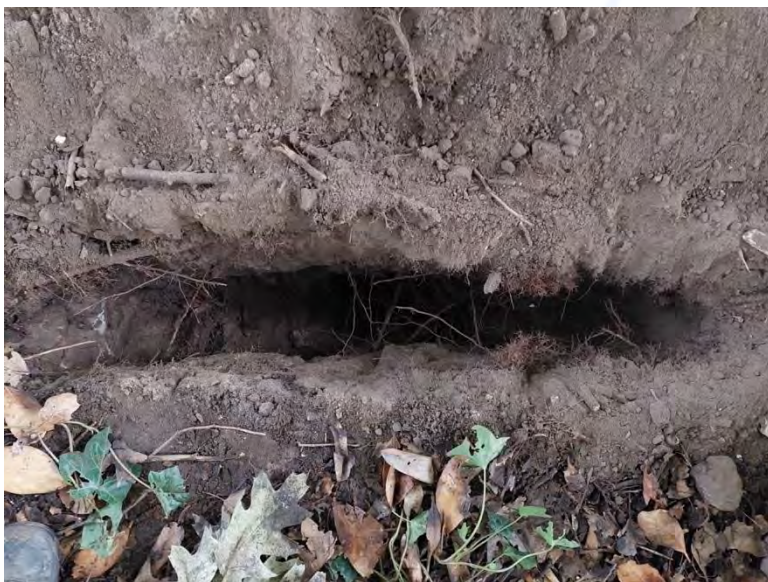
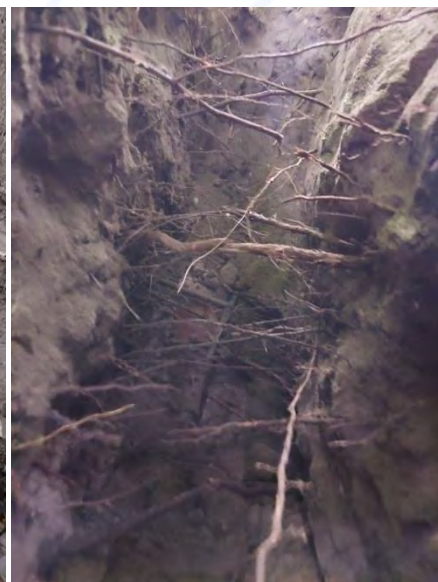
| Sleuf | Boom-nr. | Beschrijving bodem | | Beschrijving beworteling |
|---|---|---|---|---|
| 3* | 4 (1,5 m) | 0<br>0-15<br>>105 | vegetatielaag<br>humushoudend<br>zand<br>matig humushoudend zand | Extensieve, fijne beworteling tot circa 1 cm in diameter. De beworteling is aangetroffen in de gehele afgegraven diepte (110 cm). |

\*Bij proefsleuf 3 kon alleen worden gegraven tussen twee wortelaanzetten. Hierdoor is enkel dunnere beworteling aangetroffen. Op deze afstand van de boom kan in het verlengde van de wortelaanzetten, wel dikkere beworteling worden verwacht.

Foto 12 : proefsleuf 3, boomnummer 4 (1,5m)

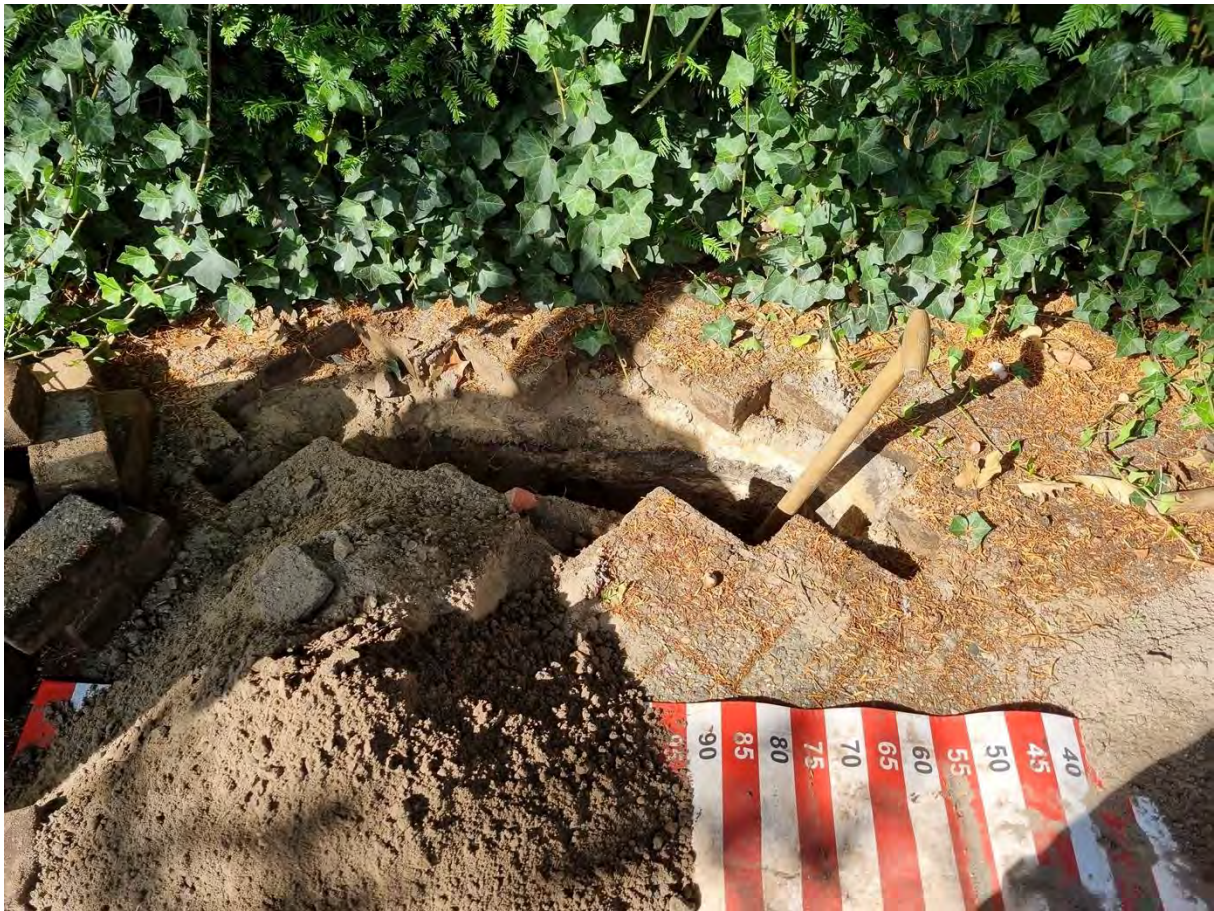
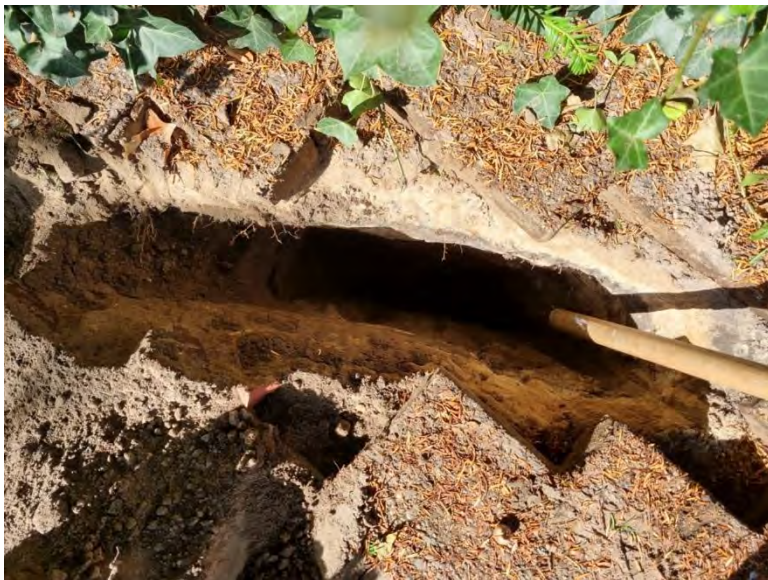
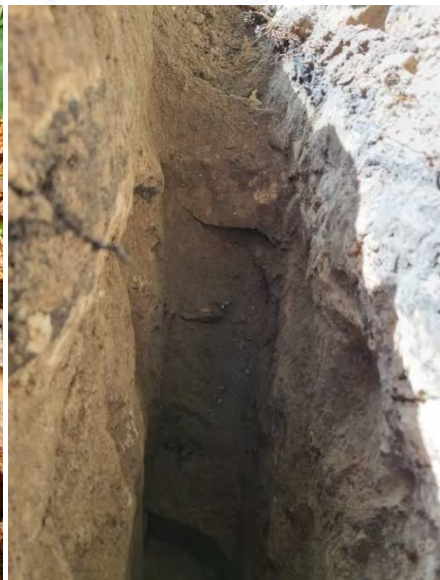
| Sleuf | Boom-nr. | Beschrijving bodem | | Beschrijving beworteling |
|---|---|---|---|---|
| 4 | 5 | 0<br>0-15<br>>105 | klinkerverharding<br>humushoudend<br>zand<br>matig humushoudend zand | De beworteling is zeer extensief en fijn. Sporadisch is een wortel aangetroffen met een diameter tot circa 2 mm. |

Onder het wegdek naast boomnummer 5, is de geen beworteling aangetroffen, hier is de bodem verdicht.

Foto 15 : proefsleuf 4, boomnummer 5
