# RAPPORTAGE

## Bomen Effect Analyse Clemensstaete te Waalwijk

Martijn van der Spoel  
12 oktober 2022

AC-22-0351

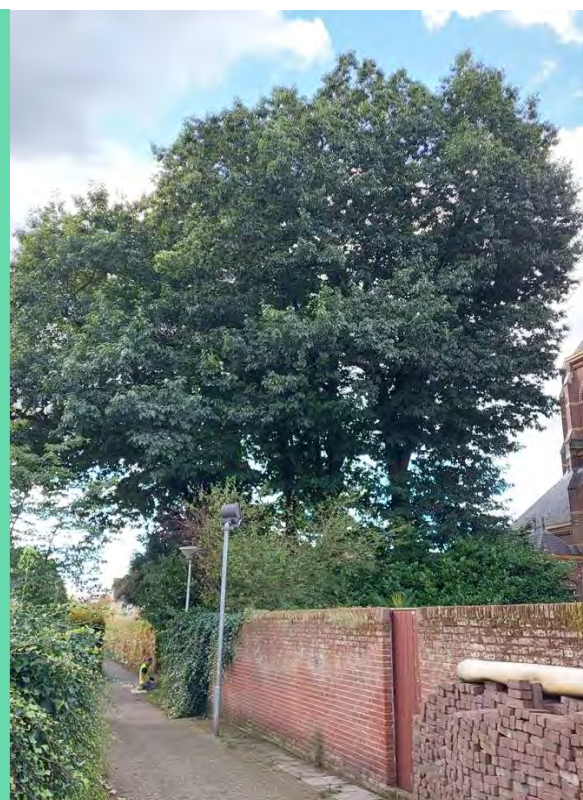
Foto 2 : boomnummers 2 t/m 6

Geconcludeerd kan worden dat de eiken (boomnummers 2 t/m 6) in een goede conditie verkeren, een redelijke mechanische kwaliteit hebben en hierdoor een goede toekomstverwachting hebben.

Boomnummer 2 t/m 5 hebben zich ontwikkeld als groep. Hierdoor zijn de bomen op elkaar ingesteld. Indien exemplaren uit de boomgroep worden verwijderd, verandert de dynamiek en de windbelasting. Bomen en/of kroondelen welke geen directe windbelasting ondervonden, kunnen door het wegvallen van bomen uit de boomgroep ineens blootgesteld worden aan veranderde windbelasting, waardoor de kans op windworp en/of takbreuk toeneemt. Rondom de kerk kunnen onvoorspelbare draaiwinden optreden, wat in combinatie met de breukgevoeligheid van de bomen (indien een deel wordt gekapt) kan leiden tot schades.

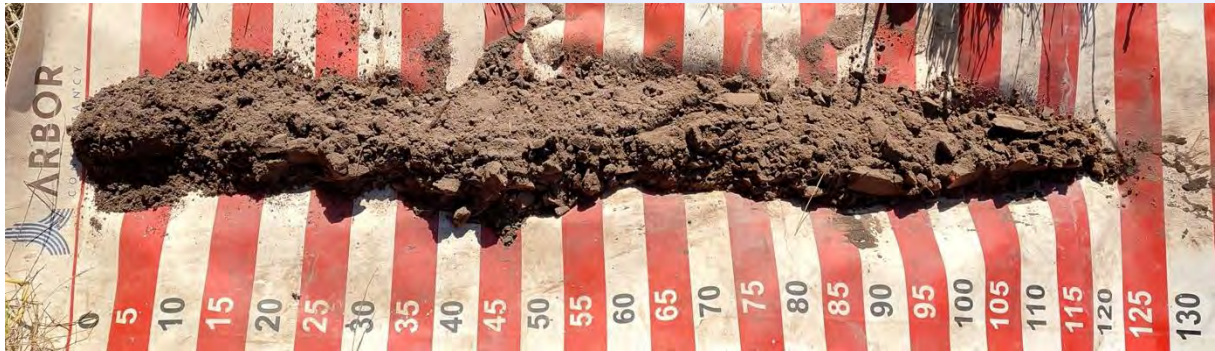
De aanwezige bodem bij de eiken is van voldoende kwaliteit en kwantiteit voor een duurzame groei van de bomen. De bomen staan in een ruim plantvak. De bodem bestaat in de bovenste 15 cm uit humushoudend zand wat overgaat in matig humushoudend zand. De aangetroffen beworteling is overwegend intensief en fijn, en is aangetroffen in de gehele afgegraven diepte (110 cm).

Foto 4: profielboring nabij eiken (boomnummers 2 t/m 6)

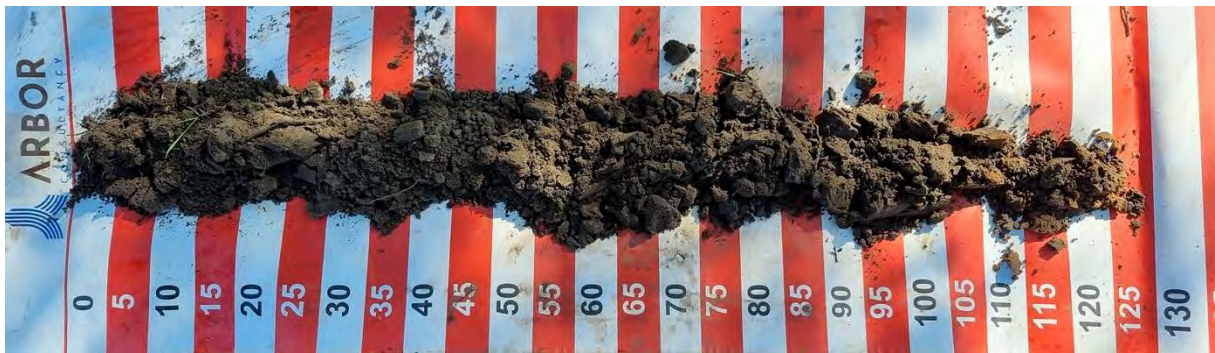
Foto 5: profielboring nabij berk (boomnummer 1)
