BOOM EFFECT ANALYSE

MEESTER VAN COOTHSTRAAT

TE WAALWIJK

| <b>Rapportnummer</b> | 15327.005 |

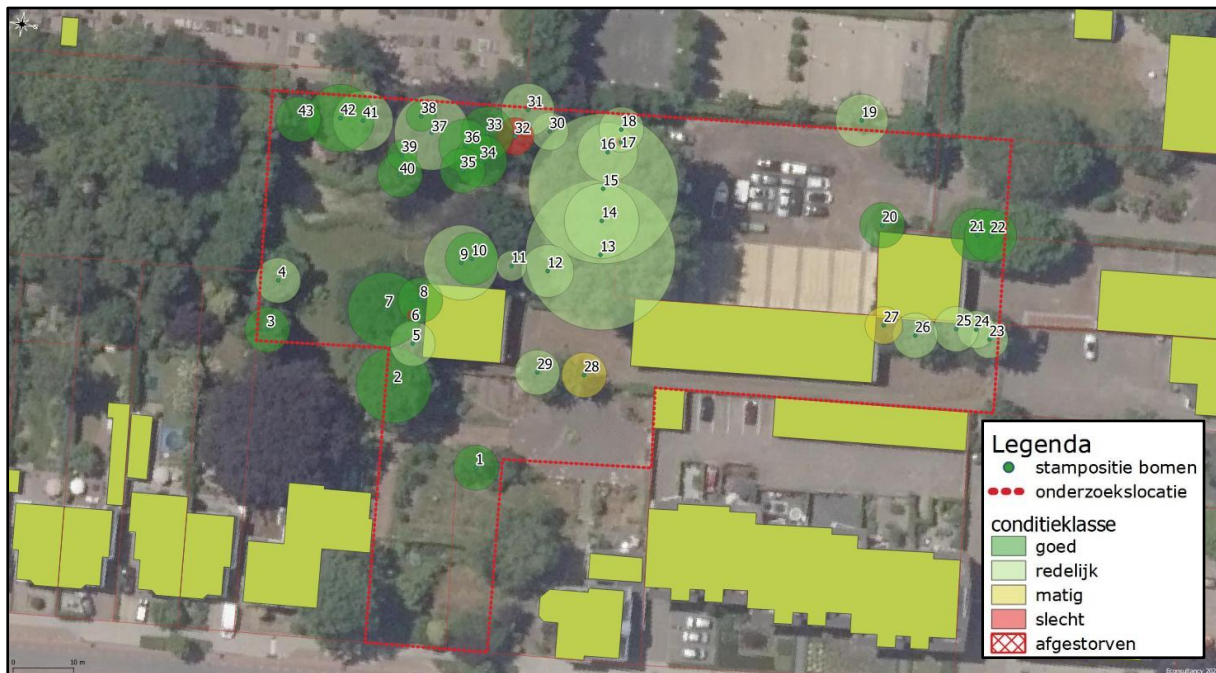
De conditionele toestand van de bomen is De conditie is een belangrijke indicatie voor de weerbaarheid van bomen tegen negatieve invloeden. Zie tabel V voor conditionele toestand van het bomenbestand. In figuur 5 is de conditionele toestand van de houtopstand op kaart weergegeven.

**Figuur 4.** Conditionele toestand.

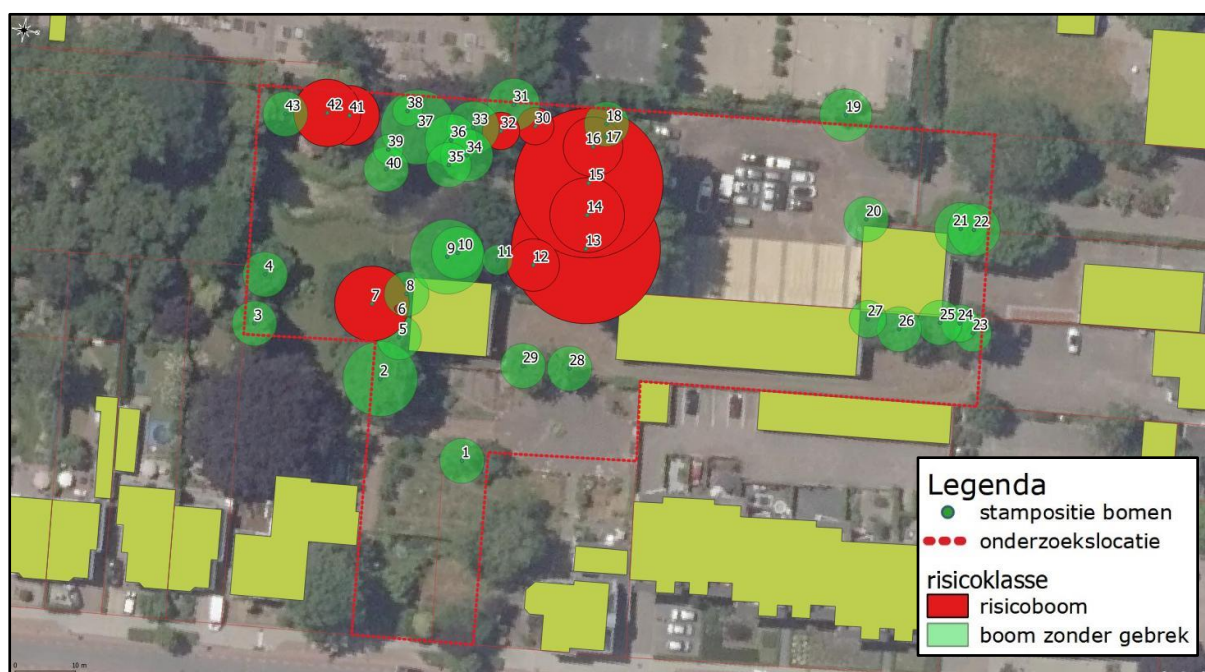
**Figuur 6.** Resultaten boomveiligheidscontrole.

Bij twaalf bomen zijn mechanische en/of biologische gebreken waargenomen. De waargenomen gebreken veroorzaken een verhoogd risico voor de directe omgeving van de boom. De waargenomen gebreken zijn afgestorven takken, afgestorven bomen, holtes, rottingen en een plakoksel. De gebreken en voorgestelde veiligheidsmaatregelen zijn weergegeven in tabel VII.

| gebrek | boomnummer | maatregel | urgentie |
|---|---|---|---|
| afgestorven tak | 7, 13, 15, 16 | onderhoudssnoei | < 6 maanden |
| afgestorven boom | 6, 17 | vellen | < 3 maanden |
| holte | 14, 32, 41, 42 | nader onderzoek | < 3 maanden |
| rotting | 12 | nader onderzoek | < 3 maanden |
| plakoksel | 30 | nader onderzoek | < 3 maanden |

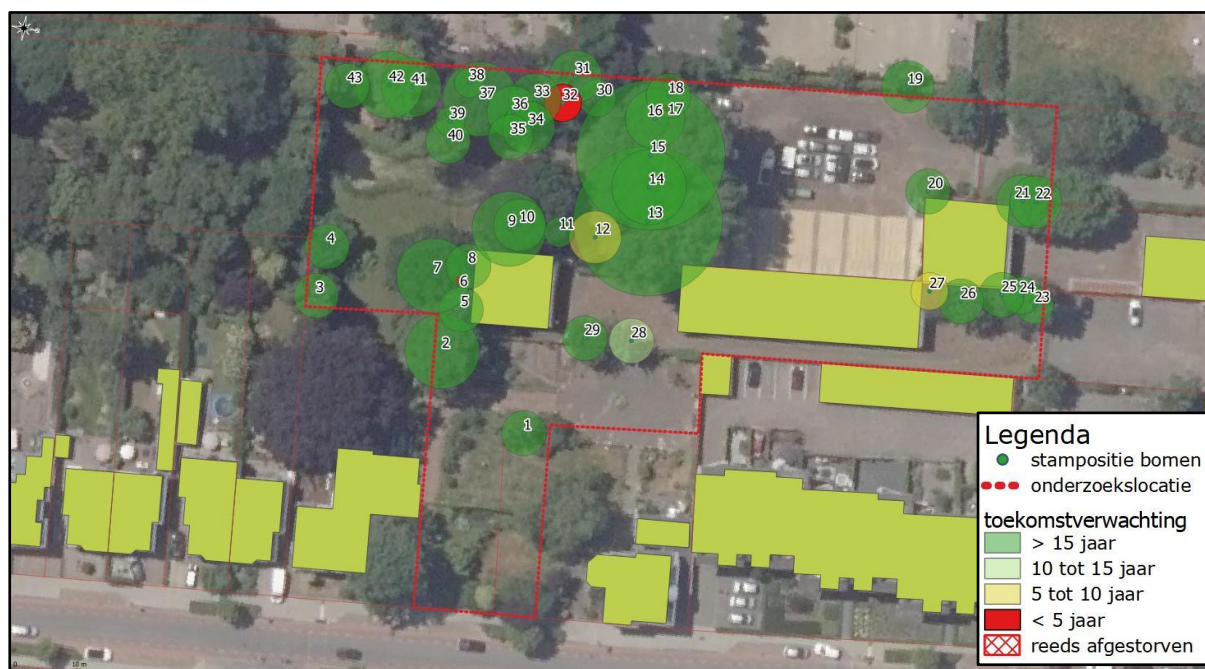
**Figuur 7.** Toekomstverwachting bij gelijkblijvende omstandigheden.

Het voornaamste gedeelte van de bomen heeft een toekomstverwachting van meer dan 15 jaar. De bomen verkeren in goede of redelijke conditie en hebben geen ernstige gebreken.

Eén boom (nr. 28) heeft een toekomstverwachting van 10 tot 15 jaar. De boom verkeert in matige conditie en is gesitueerd in een groeiplaats in de verharding.

Twee bomen, nr. 12 en 27, hebben een toekomstverwachting van 5 tot 10 jaar. Bij boom 12 is een rotting in de stam aangetroffen. Door de rotting is de toekomstverwachting van de boom beperkt. Boom 27 verkeert in matige conditie en is gesitueerd in verharding in de hoek van twee gebouwen.

Een boom (nr. 32) heeft een toekomstverwachting van minder dan 5 jaar. De boom verkeert in slechte conditie en vertoont afstervingsverschijnselen. De boom bevat daarnaast meerdere holtes.

Twee bomen, nr. 6 en 17, zijn reeds afgestorven.

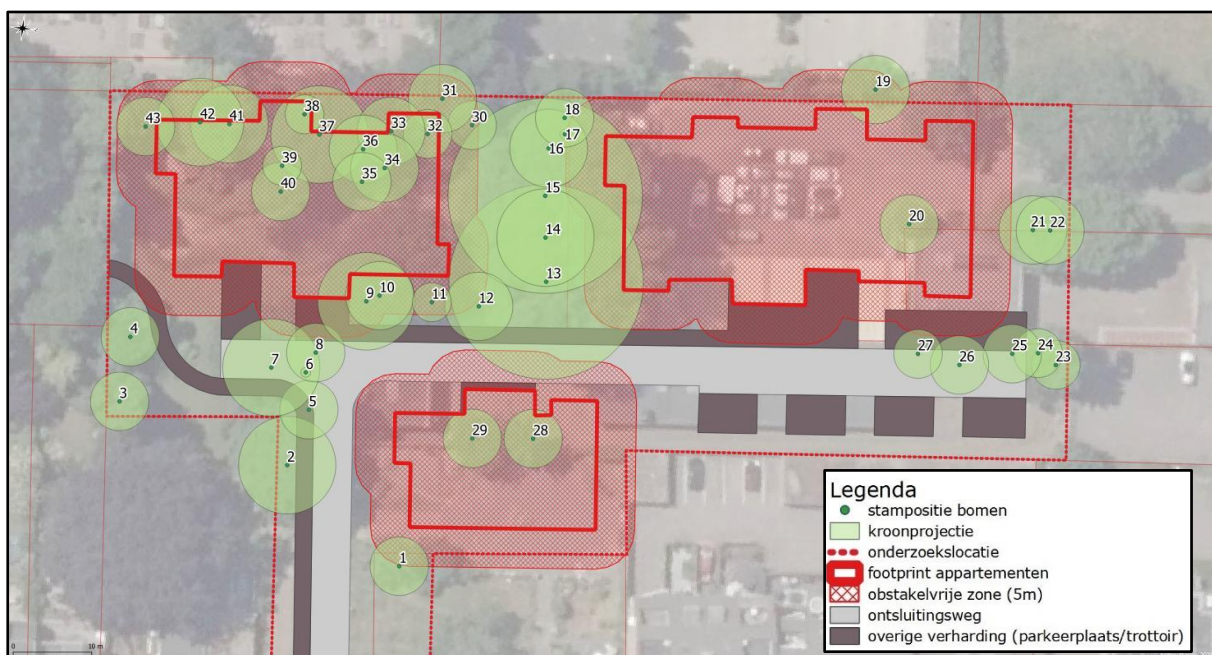
**Figuur 8.** Footprint appartementen en obstakelvrije zone in relatie tot stampositie en kroonprojectie van de bomen.

De bomen waarvan de stampositie gesitueerd is binnen de obstakelvrije, dienen voorafgaand aan de bouw verwijderd te worden. Het betreft boom 9, 10, 11, 20 en 31 t/m 43. Boom 19 is ook gesitueerd binnen de obstakelvrije zone, maar deze boom staat buiten de onderzoekslocatie. De boom is middels snoei te behouden.

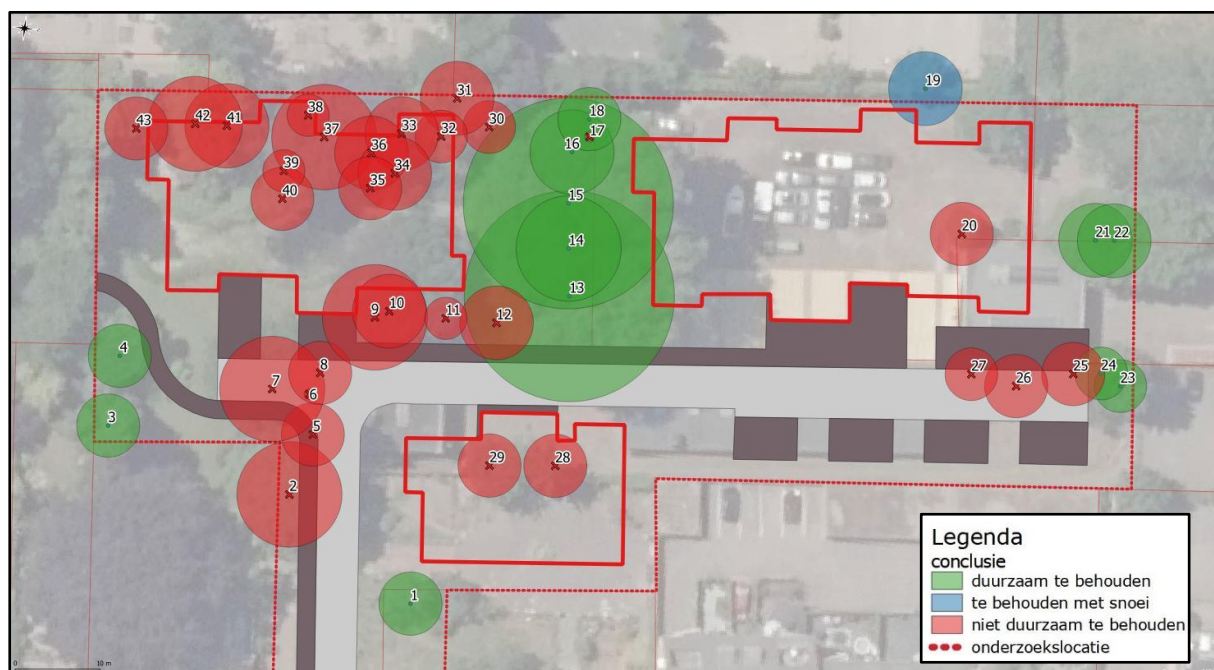
Boom 1, 3, 4, 12, 14, 15, 16, 18 zijn in relatie tot de voorgenomen werkzaamheden duurzaam) te behouden. De effecten van de geplande werkzaamheden op deze bomen zijn (zeer) beperkt en hebben geen negatieve invloed op de toekomstverwachting van deze bomen. Met inachtneming van de algemene beschermingsmaatregelen kan schade aan de bomen worden voorkomen.

Boom 2, t/m 11, 20, 25, 26 t/m 43 zijn in relatie tot de voorgenomen werkzaamheden niet duurzaam te behouden. De positie van de bomen is conflicterend met de footprint van de appartementen, ontsluitingsweg en overige verhardingen. Daarnaast staan verschillende bomen binnen de 5,0 meter obstakelvrije zone rondom de footprint van de appartementen.

Boom 19 is ook gesitueerd binnen de obstakelvrije zone, maar deze boom staat buiten de onderzoekslocatie. De boom is met behulp van snoei te behouden.

Boom 12 heeft gebreken welke de toekomstverwachting negatief beïnvloeden. Daarnaast wordt bij de aanleg van het trottoir wortelschade verwacht. De boom is op basis van de matige toestand en de effecten van de werkzaamheden niet duurzaam te behouden.

Boom 17 is reeds afgestorven en derhalve niet duurzaam te behouden. De conclusie van de boom effect analyse is weergegeven in figuur 9.

**Figuur 9.** Conclusie boom effect analyse.
