# Bomen Effect Analyse

## Basisinventarisatie

Ossendrechtseweg 61

P21770

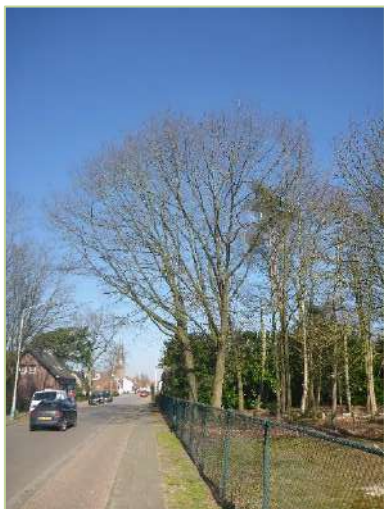
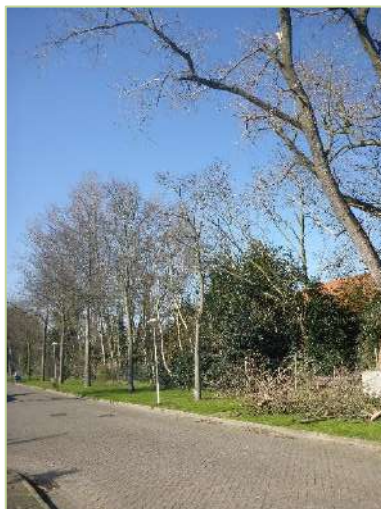
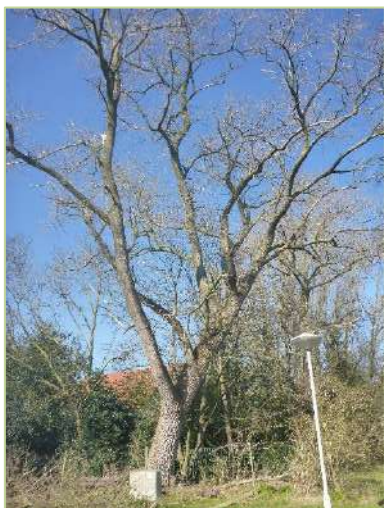
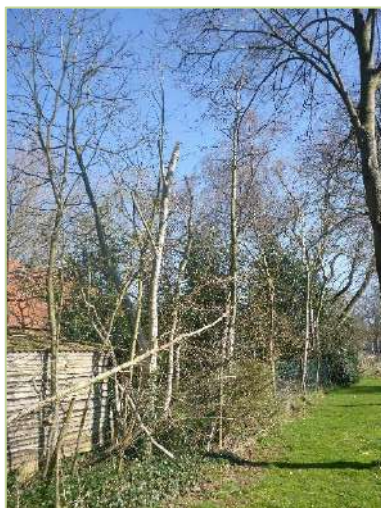
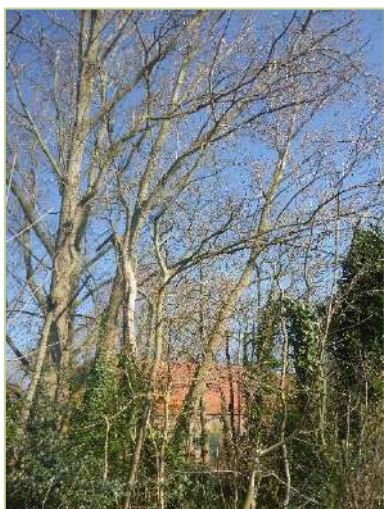
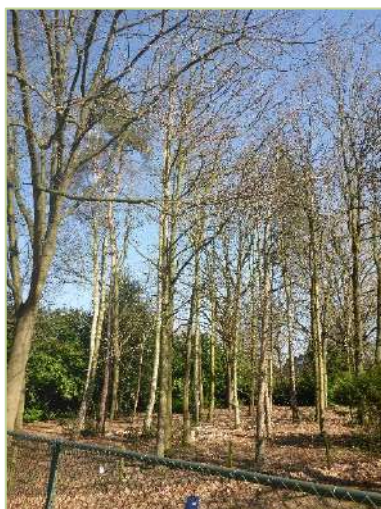
*Overzichtsfoto's van de onderzoeksbomen aan de Ossendrechtseweg.*

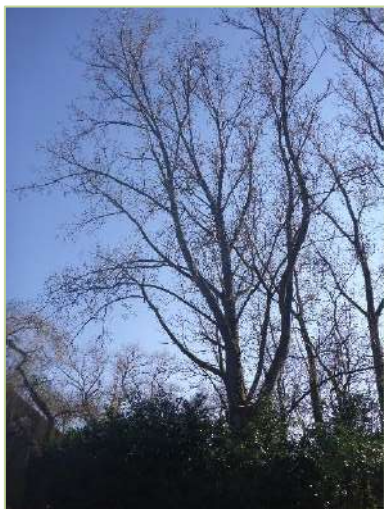
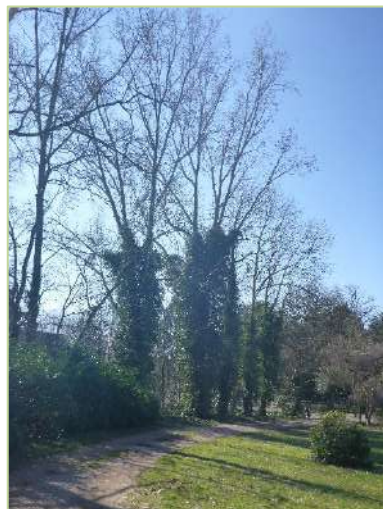
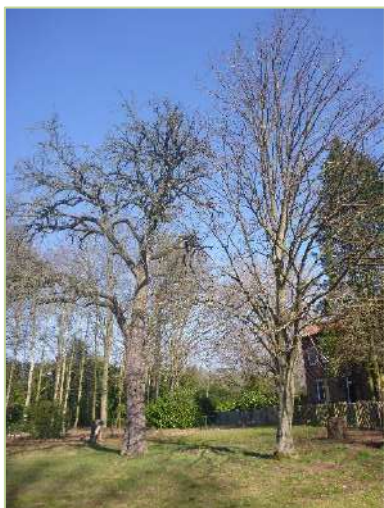
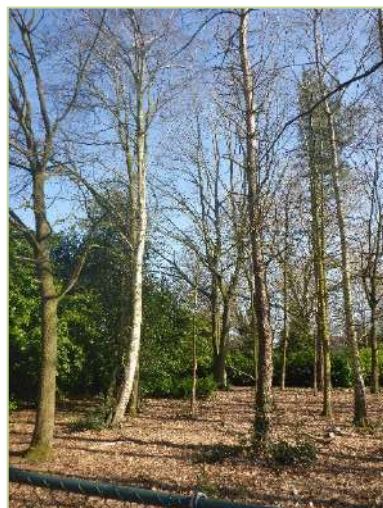
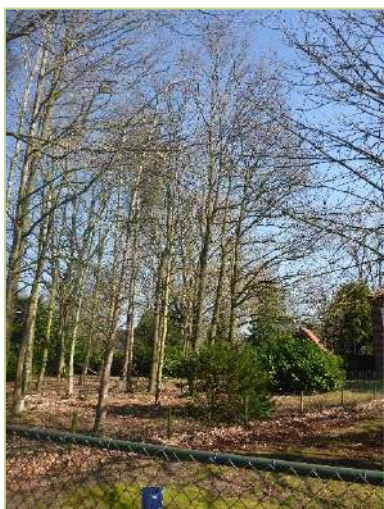
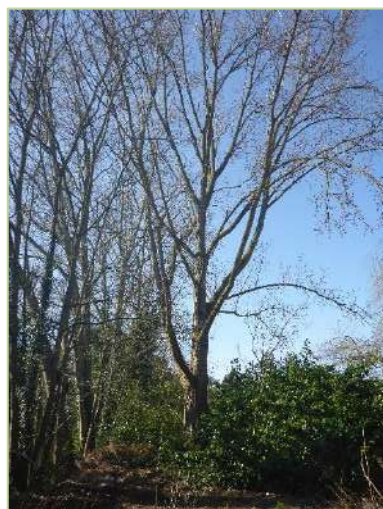
*Overzichtsfoto's van de onderzoeksbomen aan de Ossendrechtseweg.*
