HISTORISCH BODEMONDERZOEK

PASTOOR VAN ROESSELSTRAAT 1 T/M 31  
(ONEVEN NUMMERS)

TE HOOGERHEIDE

| <b>Datum</b> | 22 januari 2020 |

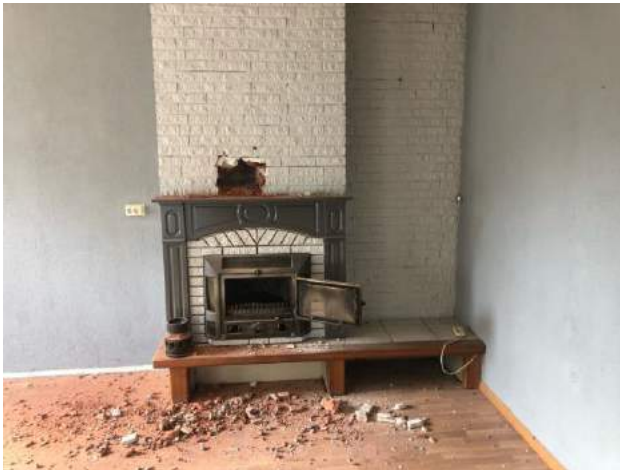
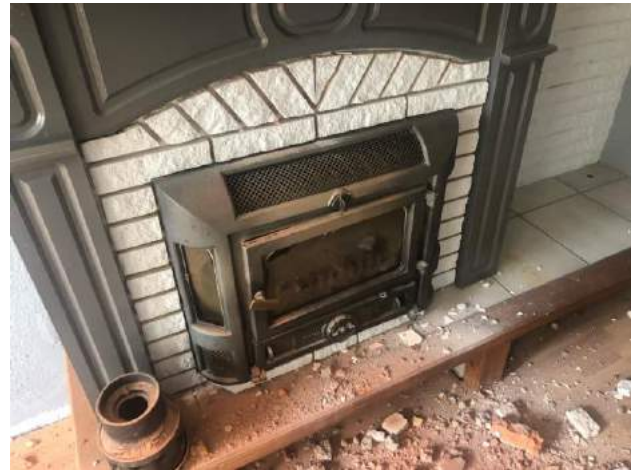
Bron 6

| <b>Risicoklasse</b> | 1 | <b>Verwijderingsmethode</b> | binnensanering |
| <b>Opmerkingen</b> | Voor de saneringsmethodes van de hierboven genoemde risicoklasse(s) wordt verwezen naar de SMART formulier(en) in de bijlagen. | | |

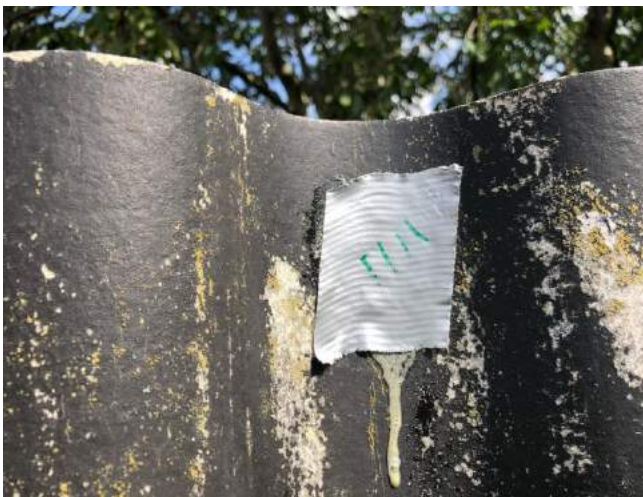
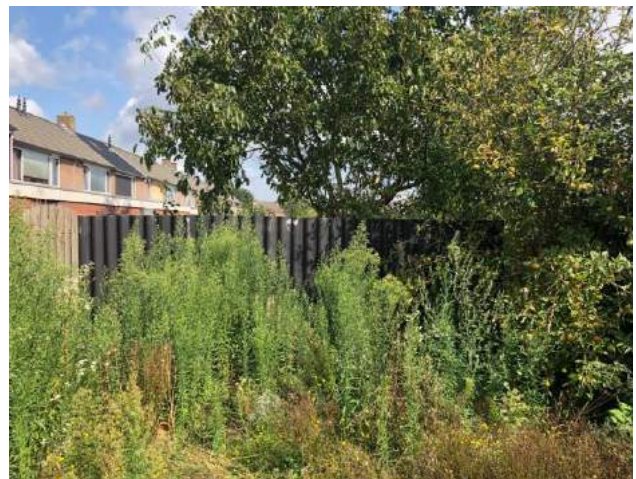
Bron 7

| <b>Risicoklasse</b> | N.v.t | <b>Verwijderingsmethode</b> | N.v.t |
| <b>Opmerkingen</b> | Na analyse blijkt het bemonsterde materiaal geen asbest te bevatten. | | |

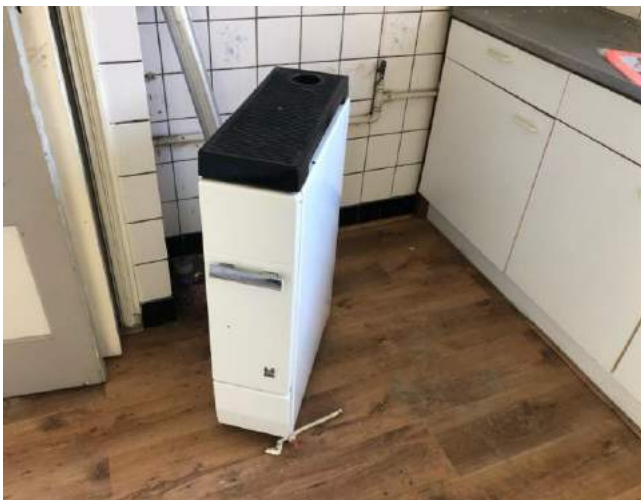
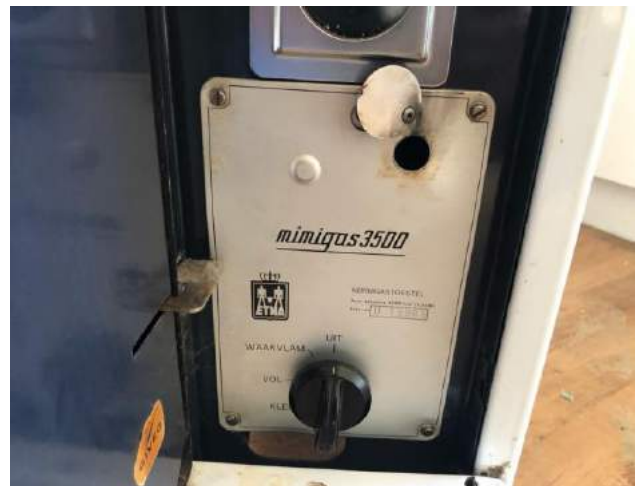
Bron 8

| <b>Risicoklasse</b> | 1 | <b>Verwijderingsmethode</b> | binnensanering |
| <b>Opmerkingen</b> | Voor de saneringsmethodes van de hierboven genoemde risicoklasse(s) wordt verwezen naar de SMART formulier(en) in de bijlagen. | | |

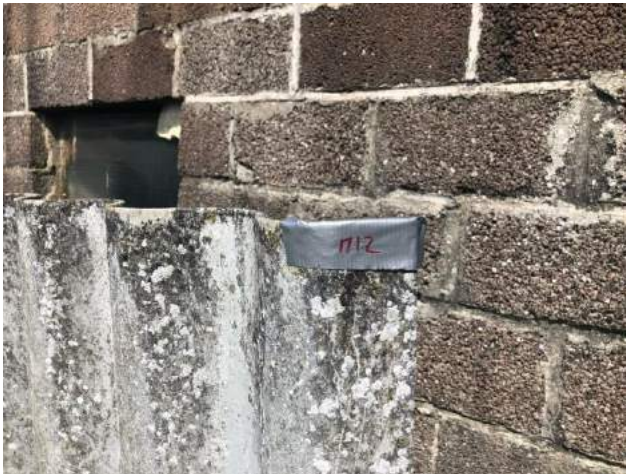
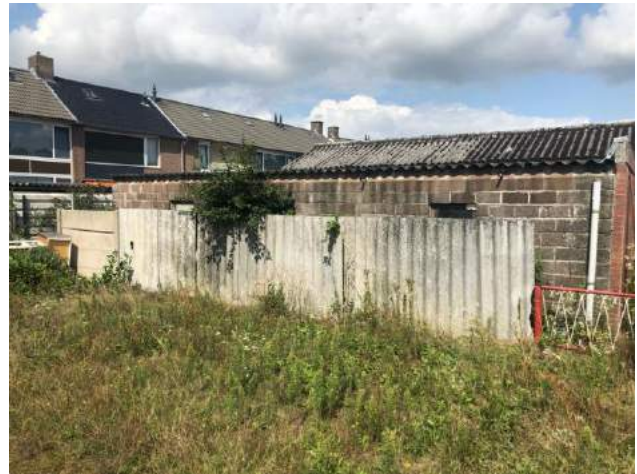
Bron 10

| <b>Risicoklasse</b> | 2A | <b>Verwijderingsmethode</b> | buitensanering |

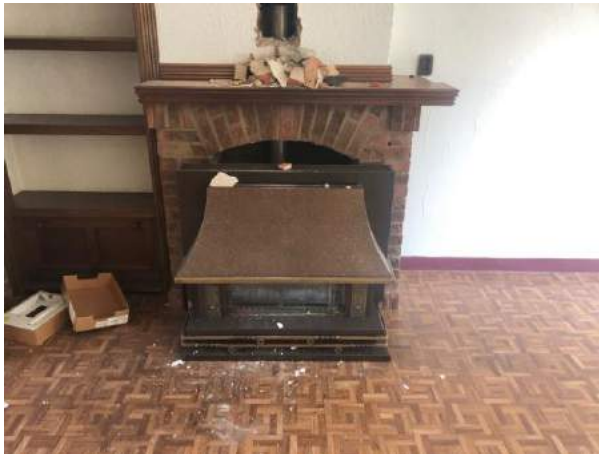
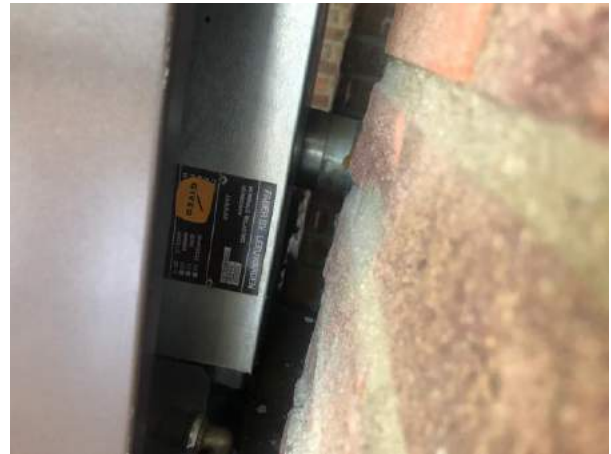
Bron 11

| <b>Risicoklasse</b> | 1 | <b>Verwijderingsmethode</b> | binnensanering |
| <b>Opmerkingen</b> | Voor de saneringsmethodes van de hierboven genoemde risicoklasse(s) wordt verwezen naar de SMART formulier(en) in de bijlagen. | | |

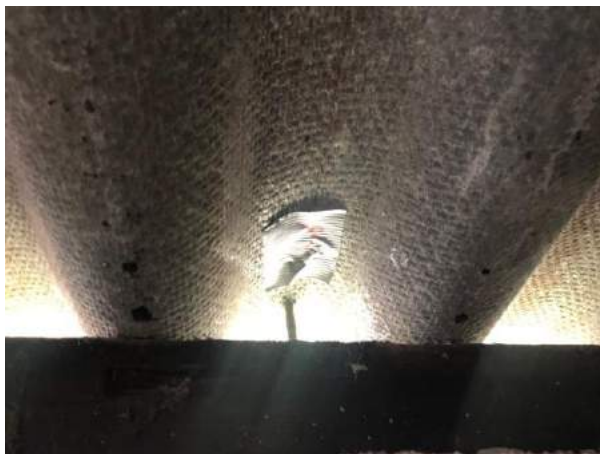
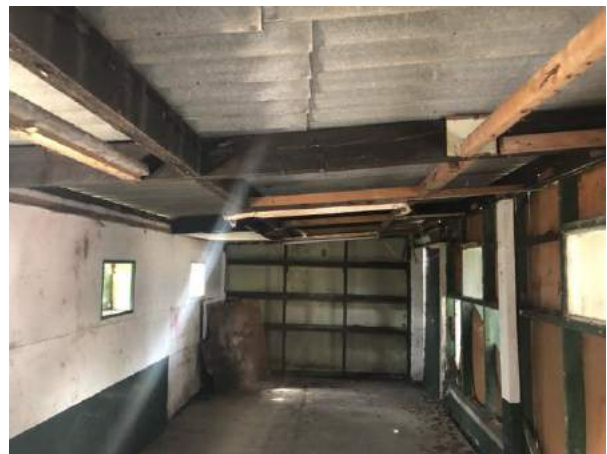
Bron 14

| <b>Risicoklasse</b> | N.v.t | <b>Verwijderingsmethode</b> | N.v.t |
| <b>Opmerkingen</b> | Na analyse blijkt het bemonsterde materiaal geen asbest te bevatten. | | |

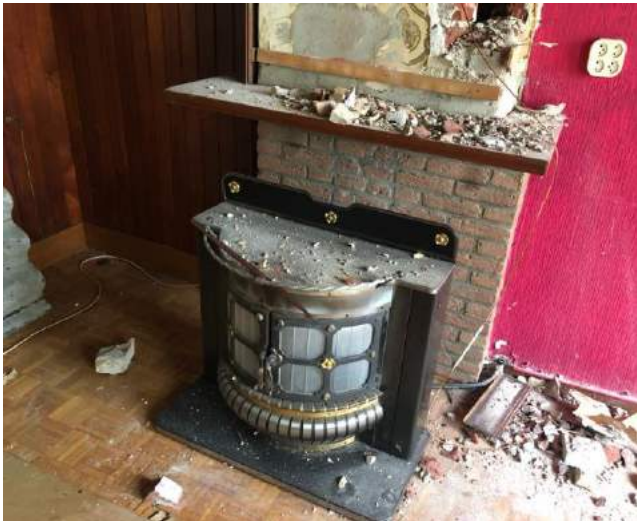
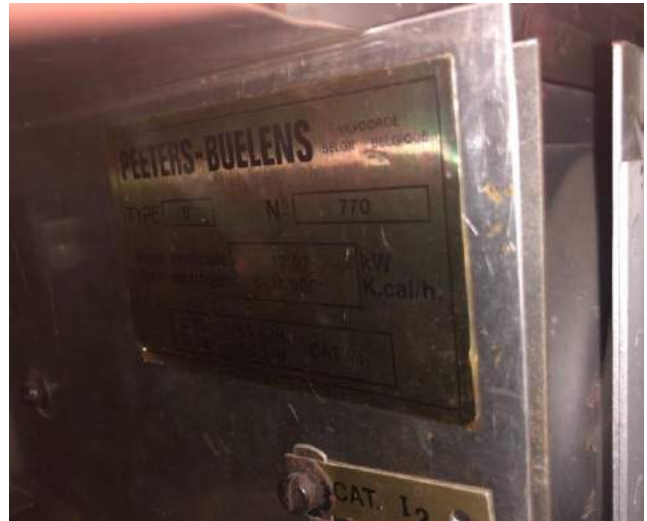
Bron 17

| <b>Risicoklasse</b> | 1 | <b>Verwijderingsmethode</b> | binnensanering |
| <b>Opmerkingen</b> | Voor de saneringsmethodes van de hierboven genoemde risicoklasse(s) wordt verwezen naar de SMART formulier(en) in de bijlagen. | | |

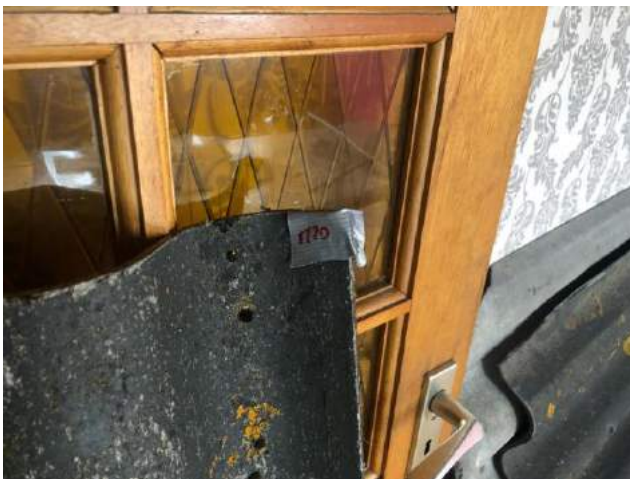
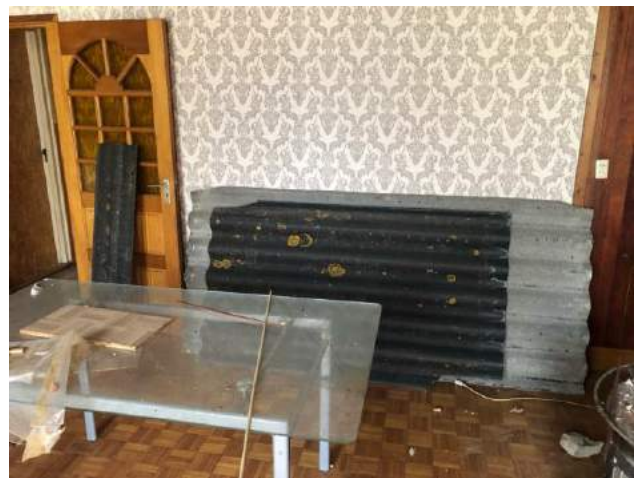
Bron 18

| <b>Risicoklasse</b> | N.v.t | <b>Verwijderingsmethode</b> | N.v.t |
| <b>Opmerkingen</b> | Na analyse blijkt het bemonsterde materiaal geen asbest te bevatten. | | |

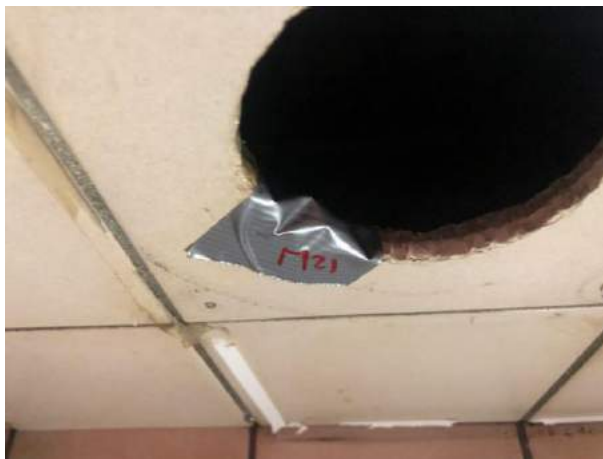
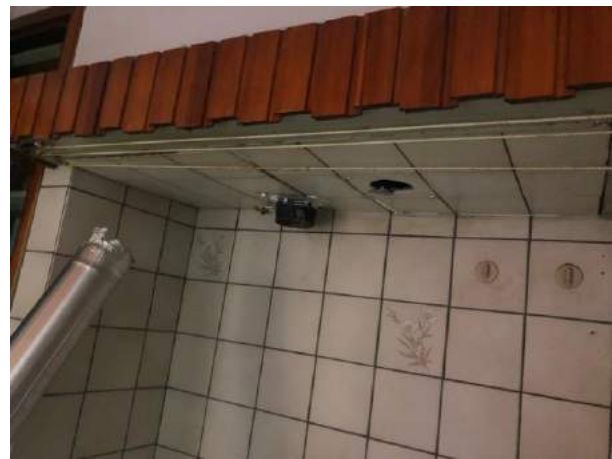
Bron 19

| <b>Risicoklasse</b> | 2 | <b>Verwijderingsmethode</b> | containment |

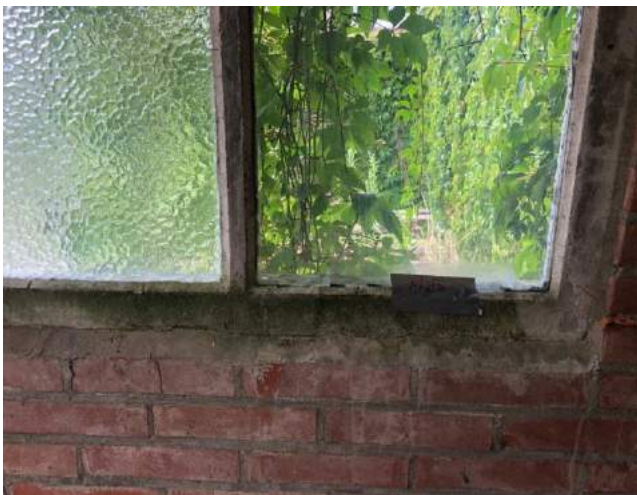
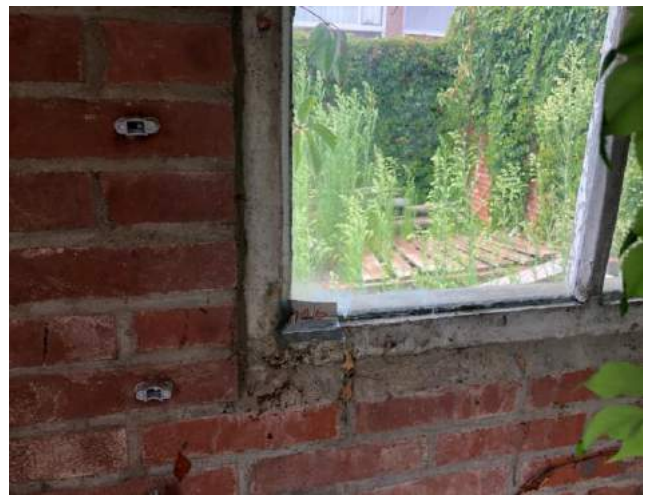
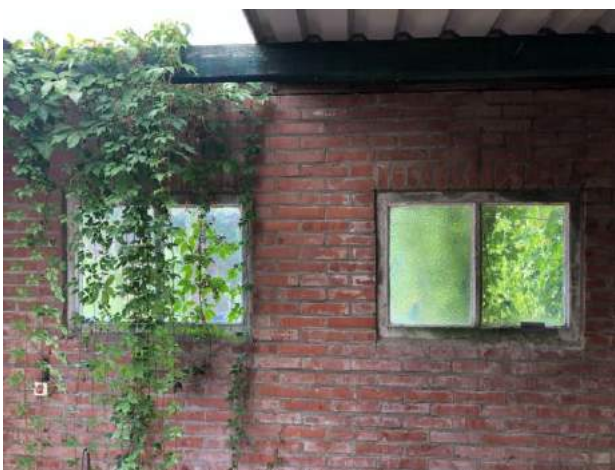
Bron 24

| <b>Risicoklasse</b> | N.v.t | <b>Verwijderingsmethode</b> | N.v.t |
| <b>Opmerkingen</b> | Na analyse blijkt het bemonsterde materiaal geen asbest te bevatten. | | |

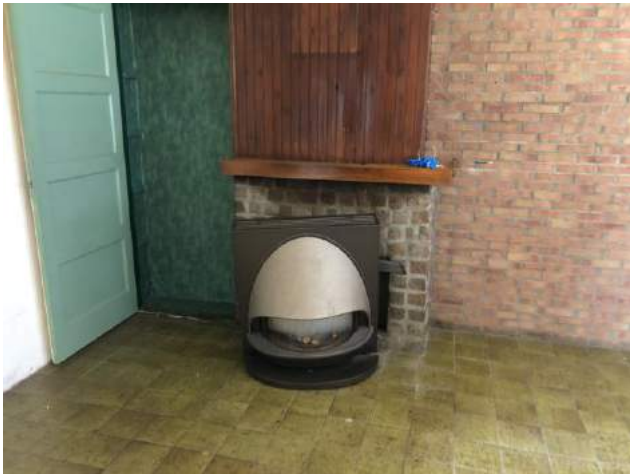
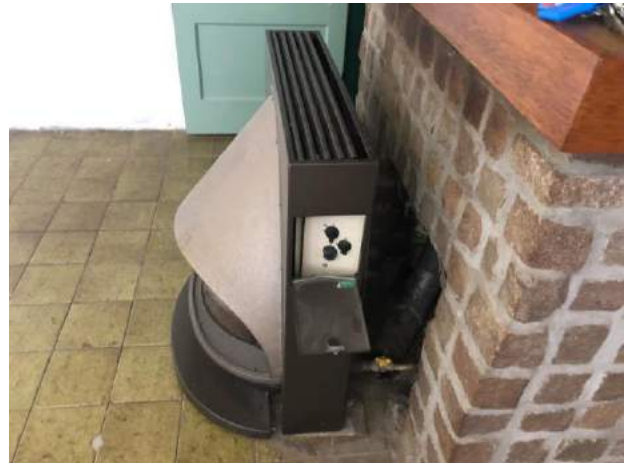
Bron 25

| <b>Risicoklasse</b> | 1 | <b>Verwijderingsmethode</b> | binnensanering |
| <b>Opmerkingen</b> | Voor de saneringsmethodes van de hierboven genoemde risicoklasse(s) wordt verwezen naar de SMART formulier(en) in de bijlagen. | | |

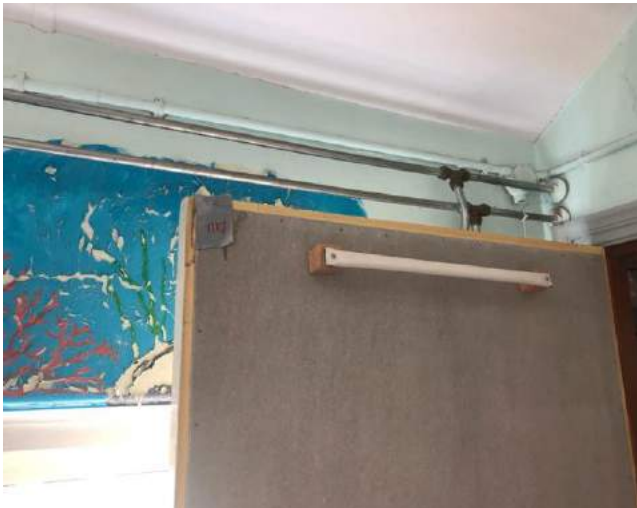
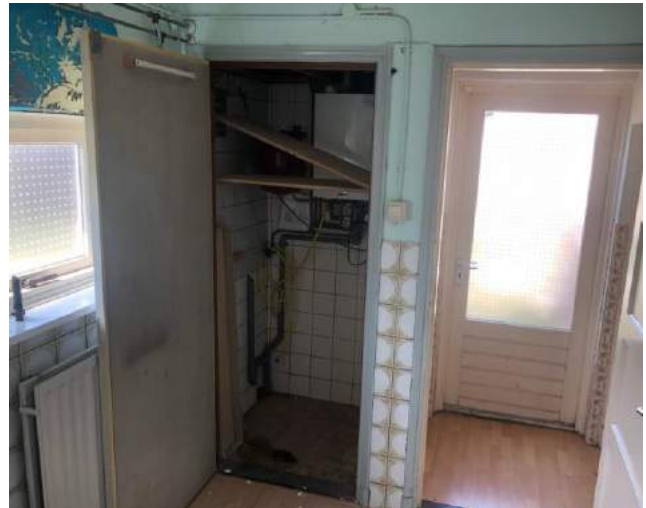
Bron 26

| <b>Risicoklasse</b> | 1 | <b>Verwijderingsmethode</b> | binnensanering |
| <b>Opmerkingen</b> | Voor de saneringsmethodes van de hierboven genoemde risicoklasse(s) wordt verwezen naar de SMART formulier(en) in de bijlagen. | | |

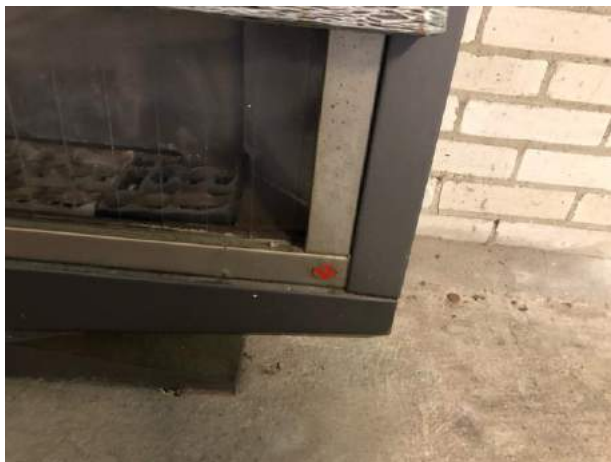
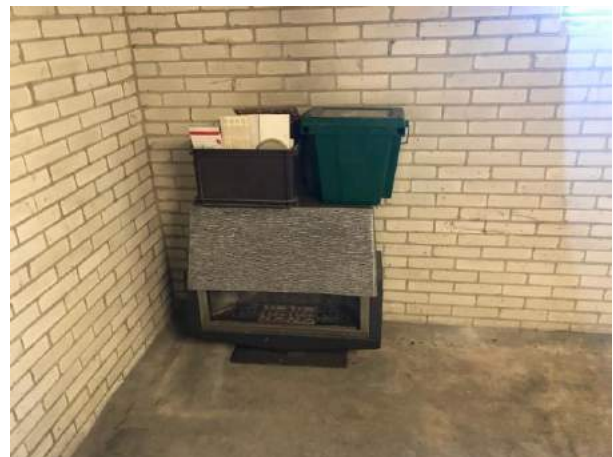
Bron 30

| <b>Risicoklasse</b> | 1 | <b>Verwijderingsmethode</b> | binnensanering |
| <b>Opmerkingen</b> | Voor de saneringsmethodes van de hierboven genoemde risicoklasse(s) wordt verwezen naar de SMART formulier(en) in de bijlagen. | | |

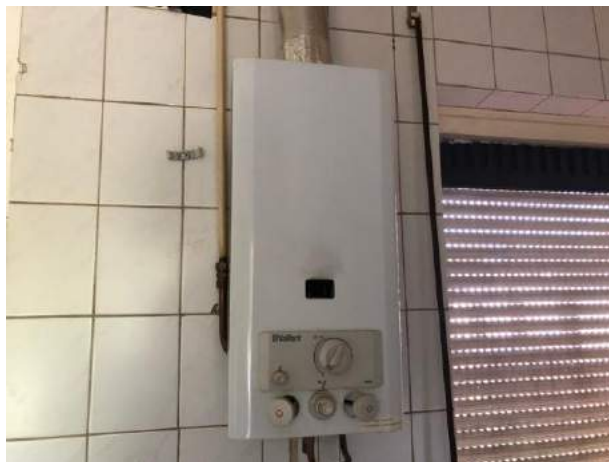
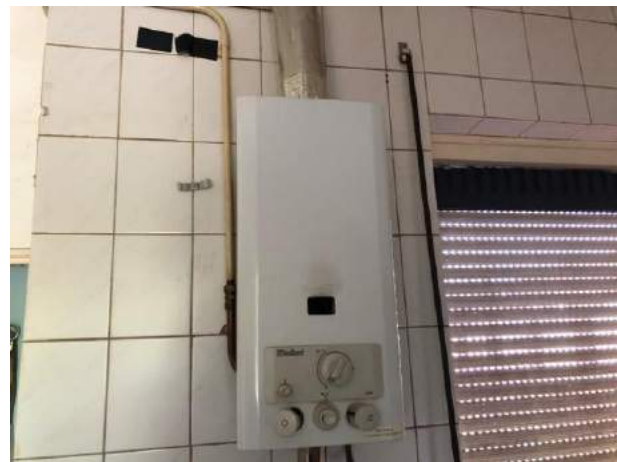
Bron 31

| <b>Risicoklasse</b> | 1 | <b>Verwijderingsmethode</b> | binnensanering |
| <b>Opmerkingen</b> | Voor de saneringsmethodes van de hierboven genoemde risicoklasse(s) wordt verwezen naar de SMART formulier(en) in de bijlagen. | | |

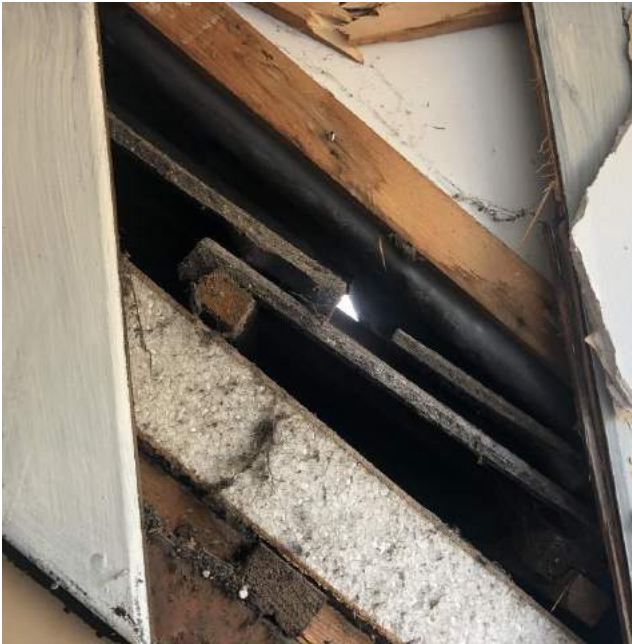
Zijwangen van dakkapel zijn van volkern materiaal.
