## **ASBESTINVENTARISATIE**

### **OPSTALLEN ANTWERPSESTRAAT 267 TE PUTTE**

Projectnummer :       ASB-60210399  
Kenmerk rapport:     AR60210399.R001-o  
Status rapport:       Definitief  
Datum :                10 december 2021  
Activeringscode LAVS: c22e3821-424a-4369-a284-fa8b4f54559d  
LAVS Locatietype:     Overige

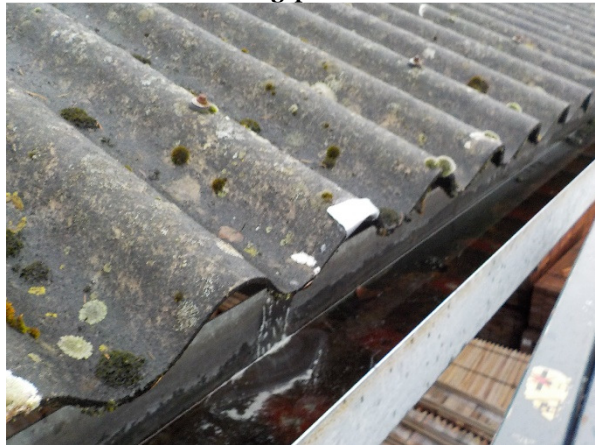
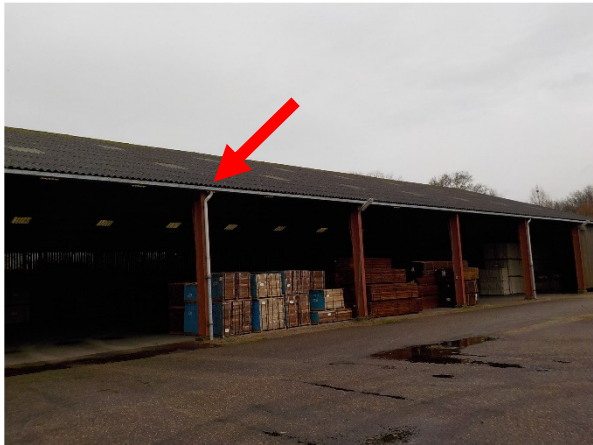
| Bron nummer: 2 | |
|---|---|
| Omschrijving | Golfplaat type I |
| Situering toepassing | Dakbedekking (incl. windveren en nokstokken) opstal 1 |
| Analyseresultaat | M2: Asbesthoudend:<br>Chrysotiel 10 - 15% m/m |
| Hechtgebondenheid | Hechtgebonden |
| Kwantificering | Totaal ca. 2.350 m <sup>2</sup> |
| Mate van beschadiging | Niet |
| Risicoklasse t.b.v. verwijdering | 2 |

| Bron nummer: 2 | |
|---|---|
| Saneringsmethode<br>(conform SMA-rt risicoklasse bepaling) | Demontage (als geheel verwijderen) |

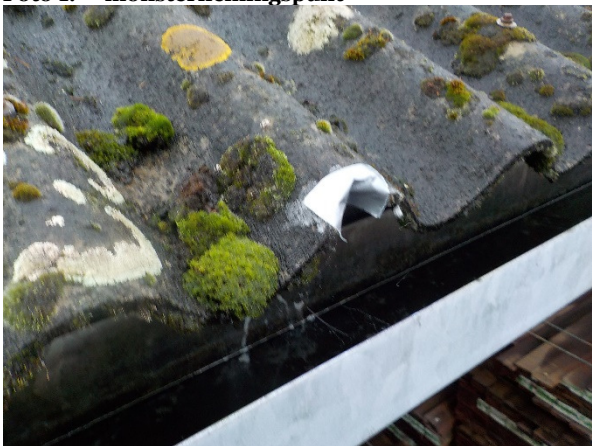
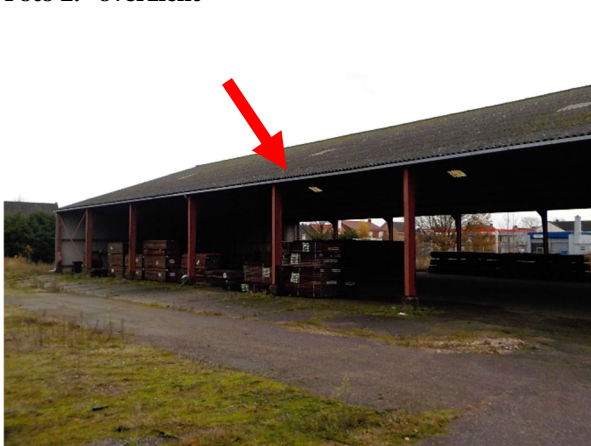
| Bron nummer: 7 | |
|---|---|
| Omschrijving | Golfplaat type VI |
| Situering toepassing | Dakbedekking (incl. windveren en nokstukken) opstal 4 |
| Analyseresultaat | M7: Asbesthoudend:<br>Chrysotiel 10 - 15% m/m |
| Hechtgebondenheid | Hechtgebonden |
| Kwantificering | Totaal ca. 1.500 m <sup>2</sup> |
| Mate van beschadiging | Niet |
| Risicoklasse t.b.v. verwijdering | 2 |

| Bron nummer: 7 | |
|---|---|
| Saneringsmethode<br>(conform SMA-rt risicoklasse bepaling) | Demontage (als geheel verwijderen) |

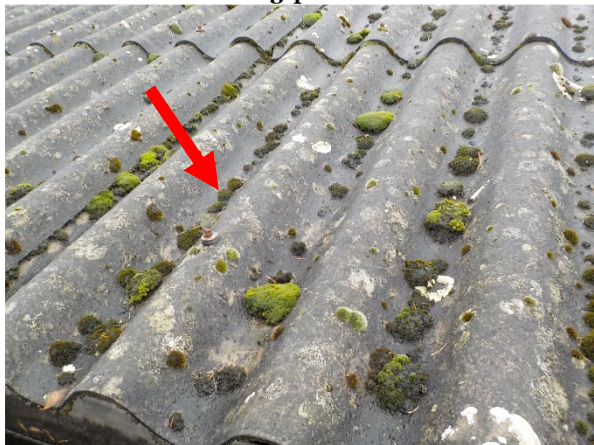
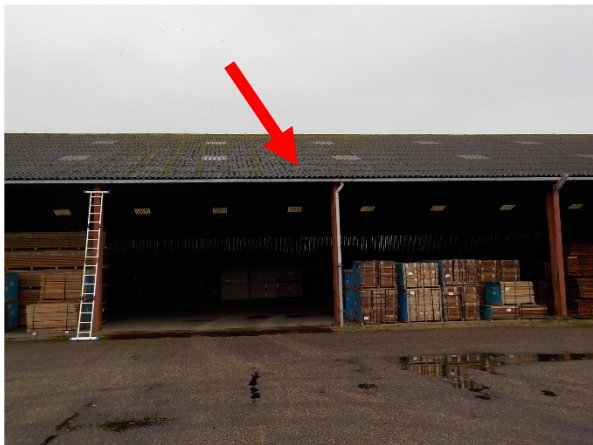
| Bron nummer: 8 | |
|---|---|
| Omschrijving | Mos I<br>(verontreiniging afkomstig van golfplaten (golfplaat type I)<br>dakbedekking opstal 1) |
| Situering toepassing | 1) In afwateringszones (dakgoten) aan zuidoost en noordwest<br>zijde opstal 1<br>2) Op golfplaten dakbedekking opstal 1 (bronnr. 2) |
| Analyseresultaat | M8: <u>Asbesthoudend:</u><br>Chrysotiel + (duidelijk met asbest verontreinigd) |
| Hechtgebondenheid | Slecht hechtgebonden |
| Kwantificering | 1) Ca. 0,2 m <sup>3</sup> (verspreid over ca. 150 mtr. dakgoten)<br>2) Ca. 0,5 m <sup>3</sup> (verspreid over ca. 2.350 m <sup>2</sup> dakbedekking) |
| Risicoklasse t.b.v. verwijdering | <b>2</b> |
| <p>Gezien de verontreiniging zich in een buitensituatie bevindt, zal in de huidige situatie geen direct risico aanwezig zijn op een normoverschrijdende concentratie aan asbestvezels in de lucht. Derhalve wordt het uitvoeren van een risicobeoordeling conform NEN 2991:2015 in onderhavige situatie niet noodzakelijk geacht.</p> <p>Verwijdering van het asbesthoudende mos op de golfplaten dakbedekking kan gelijktijdig en in één handeling uitgevoerd worden met verwijdering van de asbesthoudende golfplaten (zie bronnr. 2).</p> | |

| Bron nummer: 8 | |
|---|---|
| Saneringsmethode<br>(conform SMA-rt risicoklasse bepaling) | 1) Handpicking<br>2) Asbesthoudend materiaal op of aan een ander object in z'n<br>geheel verwijderen (verwijdering van het asbesthoudende<br>mos incl. (asbesthoudende) golfplaten dakbedekking) |

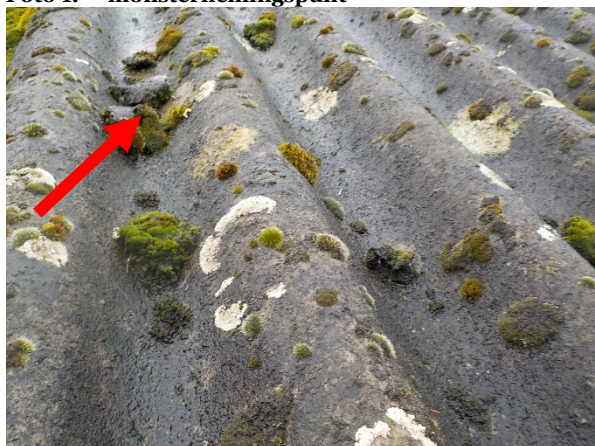
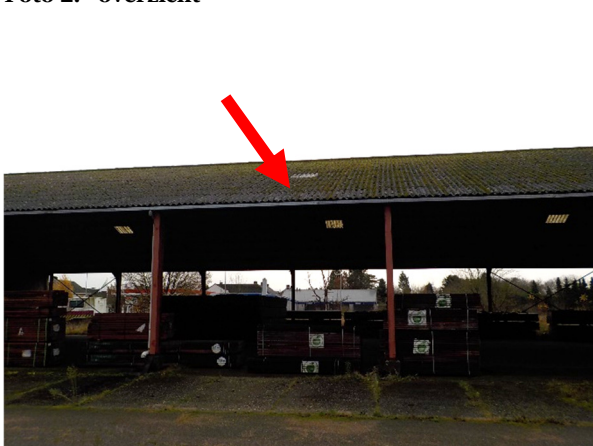
| Bron nummer: 13 | |
|---|---|
| Omschrijving | Mos VI<br>(verontreiniging afkomstig van golfplaten (golfplaat type VI)<br>dakbedekking opstal 4) |
| Situering toepassing | 1) In afwateringszones (dakgoten) aan zuidoost en noordwest<br>zijde opstal 4<br>2) Op golfplaten dakbedekking opstal 4 (bronn. 7) |
| Analyseresultaat | M13: <u>Asbesthoudend:</u><br>Chrysotiel + (duidelijk met asbest verontreinigd) |
| Hechtgebondenheid | Slecht hechtgebonden |
| Kwantificering | 1) Ca. 0,2 m <sup>3</sup> (verspreid over ca. 90 mtr. dakgoten)<br>2) Ca. 0,5 m <sup>3</sup> (verspreid over ca. 1.500 m <sup>2</sup> dakbedekking) |
| Risicoklasse t.b.v. verwijdering | <b>2</b> |
| <p>Gezien de verontreiniging zich in een buitensituatie bevindt, zal in de huidige situatie geen direct risico aanwezig zijn op een normoverschrijdende concentratie aan asbestvezels in de lucht. Derhalve wordt het uitvoeren van een risicobeoordeling conform NEN 2991:2015 in onderhavige situatie niet noodzakelijk geacht.</p> <p>Verwijdering van het asbesthoudende mos op de golfplaten dakbedekking kan gelijktijdig en in één handeling uitgevoerd worden met verwijdering van de asbesthoudende golfplaten (zie bronn. 7).</p> | |

| Bron nummer: 13 | |
|---|---|
| Saneringsmethode<br>(conform SMA-rt risicoklasse bepaling) | 1) Handpicking<br>2) Asbesthoudend materiaal op of aan een ander object in z'n<br>geheel verwijderen (verwijdering van het asbesthoudende<br>mos incl. (asbesthoudende) golfplaten dakbedekking) |

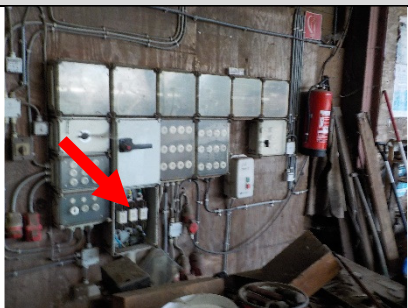
| Installatie | A |

| Installatie | A |
|---|---|
| Type product | Meszekering (3 stuks) |
| Resultaat | <b>Asbesthoudend</b> |
