## inspectierapport

| Object | : | Vlaamse schuur |
| Gelegen te | : | Rijsbergen (Zundert), Oekelsestraat 29 |

| Inspectiedatum | : | 17 augustus 2017 |

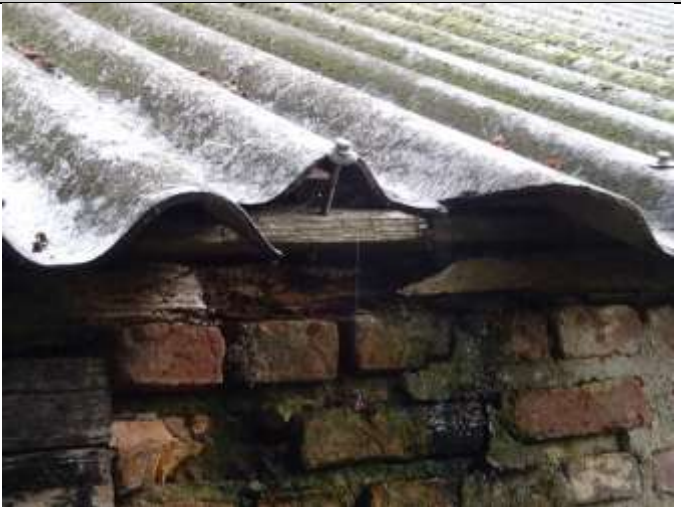
| Rubriek | Kwalificatie* | | | Toelichting | object no. 3385<br>Vlaamse schuur |
|---|---|--|--|---|---|
| | | | | Voor zover te inspecteren betreft dit de vezelcement en lichtdoorlatende kunststof golfplaten. De golfplaten zijn met gegalvaniseerde bouten en volgringen aan de gordingen vastgezet.<br><u>Gebrek(en):</u><br>- de golfplaten zijn mogelijk asbesthoudende;<br>- onderaan dak no. 1 is één golfplaat beschadigd, waardoor de onderliggende muurplaat is ingerot;<br>- op de daken komt enige begroeiing en vervuiling voor.<br><u>Advies:</u> <b>Vezelcement golfplaten laten onderzoeken op aanwezigheid van asbest.</b><br><u>Advies:</u> <b>Indien de vezelcement golfplaten asbesthoudend zijn, deze door een gecertificeerd saneringsbedrijf volgens voorschriften laten verwijderen en vervangen.</b><br><b>Vanaf 2024 zijn asbestdaken in Nederland wettelijk verboden !</b><br><u>Advies:</u> <b>Beschadigde golfplaat vervangen.</b> | |

| Rubriek | Kwalificatie* | Toelichting | |
|---|---|---|---|
| <p>2. nokafwerking en overstekken</p> <p>a) algemeen</p> | <p>R</p> | <div data-bbox="836 365 1519 869"> </div> <p>dak no. 1: beschadigde golfplaat en ingerotte muurplaat (foto 2017)</p> <p>Dit betreft de vezelcement nokstukken en afwerkingen langs de dakoverstekken.</p> <p><b><u>Gebrek(en):</u></b></p> <ul style="list-style-type: none"> <li>- de nokstukken en afwerkingen zijn mogelijk asbesthoudend;</li> <li>- de afwerking bovenaan gevel no. 2 en 4 zijn bovenaan, voor zover van afstand gecontroleerd, niet geheel waterdicht.</li> </ul> <p><b><u>Advies:</u> Vezelcement nokstukken en afwerkingen laten onderzoeken op aanwezigheid van asbest.</b></p> <p><b><u>Advies:</u> Indien de vezelcement asbesthoudend is, dit door een gecertificeerd saneringsbedrijf volgens voorschriften laten verwijderen en vervangen.</b></p> <p><b><u>Vanaf 2024 zijn asbestdaken in Nederland wettelijk verboden !</u></b></p> <p><b><u>Advies:</u> Afwerking bovenaan topgevels waterdicht afwerken.</b></p> | <p>object no. 3385<br/>Vlaamse schuur</p> |

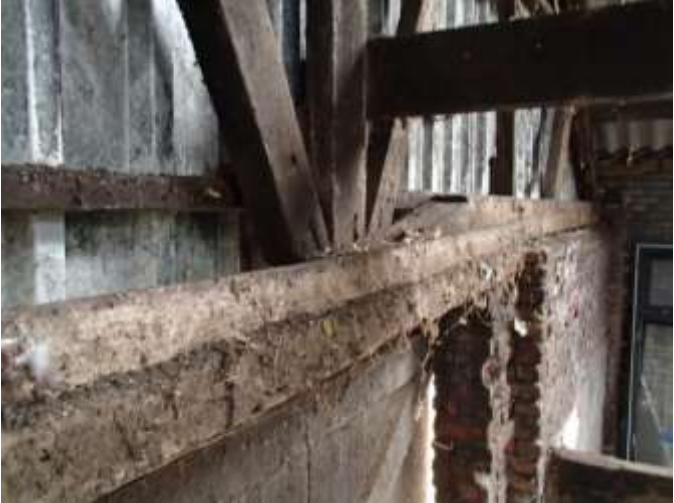
| Rubriek | Kwalificatie* | Toelichting | object no. 3385<br>Vlaamse schuur |
|---|---|---|---|
| b) dak no. 3 (hout) | M | <p data-bbox="837 873 1513 936"><i>spant tegen gevel no. 2: gekantelde balk / trek balk onder spant (foto 2017)</i></p> <p data-bbox="837 974 1513 1037">Dit betreft de spanten en gordingen bestaande uit naaldhout.</p> <p data-bbox="837 1041 1513 1072"><u>Gebrek(en):</u></p> <ul data-bbox="837 1077 1513 1507" style="list-style-type: none"> <li>- enkele balken van de lessenaarspanten zijn in het midden beschadigd en verzwakt;</li> <li>- enkele staanders onder de spanten zijn ingerot;</li> <li>- de verbindingen van de spantbenen met de horizontale balken zijn enkel met schroeven uitgevoerd en één staander ontbreekt;</li> <li>- de muurplaat is gekanteld en lokaal fors ingerot, verzwakt en weggevallen;</li> <li>- de oplegging van het zuidelijke spant in gevel no. 3 is bij de oplegging in het muurwerk ingerot;</li> <li>- verspreid komt aantasting van houtborende insecten voor. Tijdens deze inspectie is op diverse plaatsen activiteit waargenomen.</li> </ul> <p data-bbox="837 1512 1513 1574"><u>Advies:</u> <b>Kapconstructie plaatselijk herstellen, verstevigen en houtborende insecten bestrijden.</b></p> <p data-bbox="837 1579 1513 1641"><u>Advies:</u> <b>Meerdere gevelankers nader controleren en vastzetten of aanbrengen.</b></p> | |

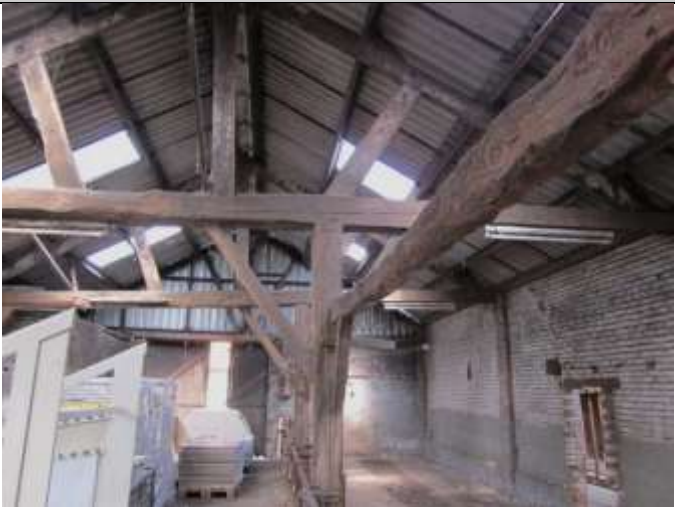
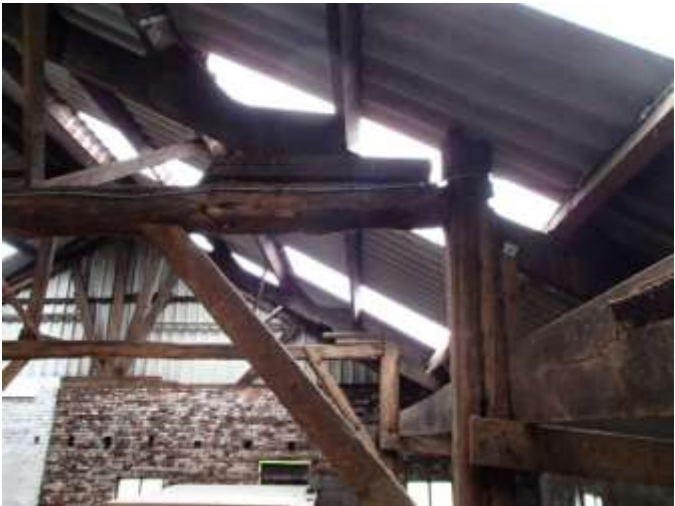
| Rubriek | Kwalificatie* | Toelichting | |
|---|---|---|--|
| | | <div data-bbox="1289 300 1493 365"> <p><i>object no. 3385</i><br/><i>Vlaamse schuur</i></p> </div> <div data-bbox="836 365 1513 869"> </div> <div data-bbox="831 869 1437 936"> <p><i>aanzicht gebinten, noordzijde onder dak no. 1 en 2</i><br/><i>(foto 2011)</i></p> </div> <div data-bbox="836 969 1513 1473"> </div> <div data-bbox="831 1473 1493 1507"> <p><i>aanzicht noordzijde onder dak no. 1 (foto: 17-08-2017)</i></p> </div> | |

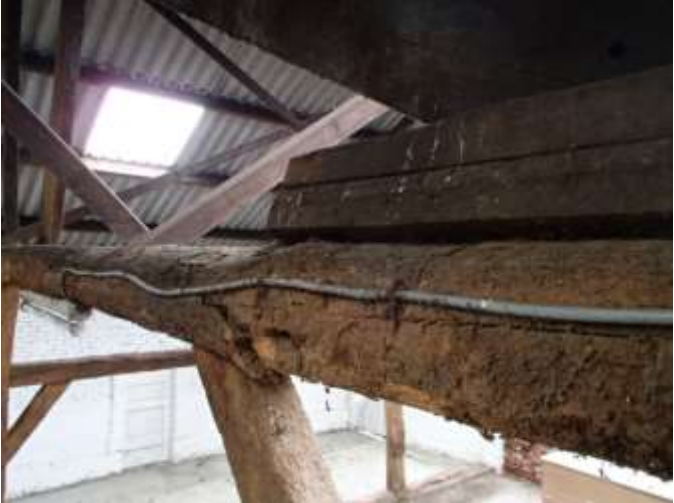
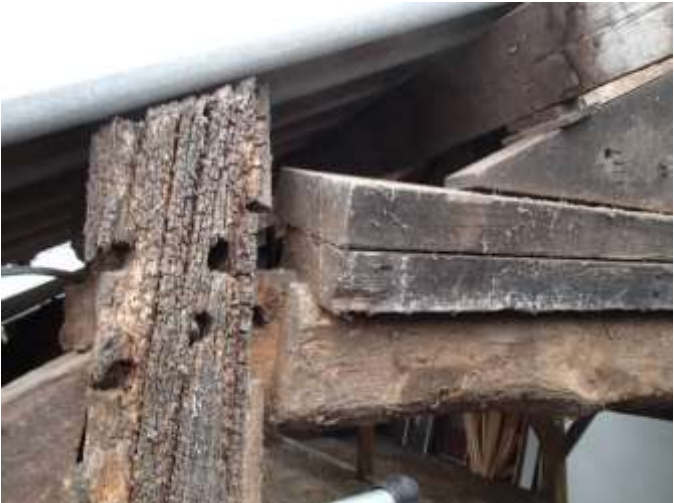
| Rubriek | Kwalificatie* | Toelichting | object no. 3385<br>Vlaamse schuur |
|---|---|---|---|
| | | <p>dak no. 1: gebroken ankerbalk en gekantelde balken (tweede spant vanaf gevel no. 4) onder spantheon (foto 2017)</p> <p>dak no. 1: ondeugdelijke verbinding gebintstijl met ankerbalk (tweede spant vanaf gevel no. 4) (foto 2017)</p> | |

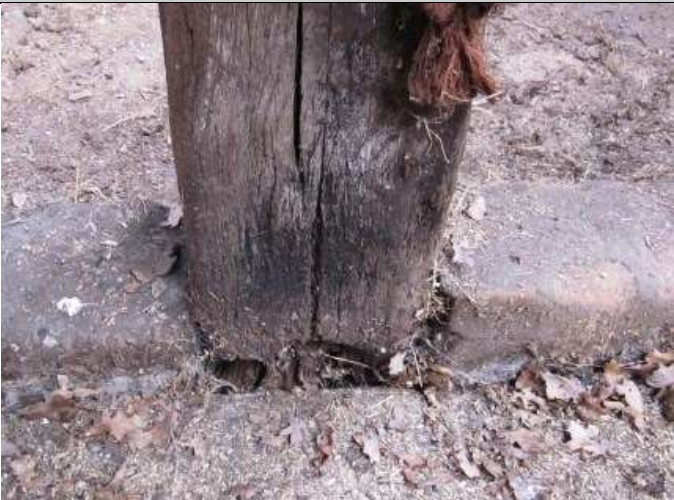
| Rubriek | Kwalificatie* | Toelichting | object no. 3385<br>Vlaamse schuur |
|---|---|---|---|
| | | <p data-bbox="837 869 1513 936">noordzijde onder dak no. 2: ingerotte gebintstijl<br/>(foto 2011)</p> | |

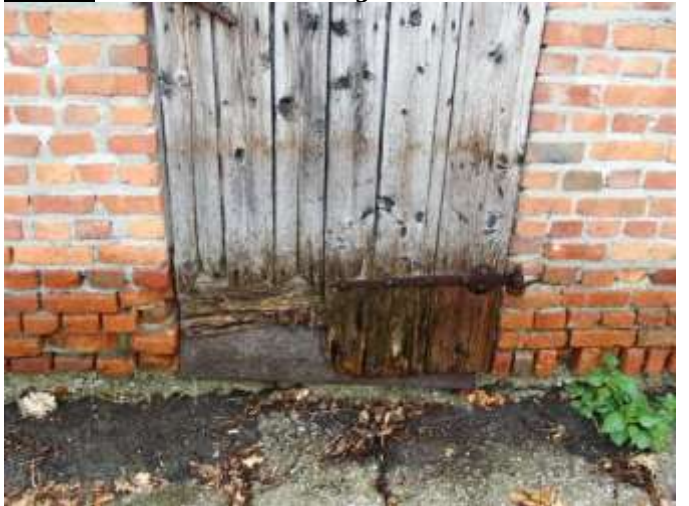
| <b>Rubriek</b> | <b>Kwalificatie*</b> | | | | <b>Toelichting</b> | <b>object no. 3385<br/>Vlaamse schuur</b> |
|---|---|---|---|---|---|---|
| a) algemeen (hout) | | | | S | <u>Gebrek(en):</u> <ul style="list-style-type: none"> <li>- meerdere houten buitendeuren zijn verweerd en onderaan in ernstige mate ingerot;</li> <li>- enkele buitendeuren in de gevels no. 2 en 3 zijn uitgevoerd in houten plaatwerk.</li> </ul> <u>Advies: Buitendeuren vervangen.</u> | |
| | | | | | gevel no. 3: ingerotte buitendeur (foto 2017) | |
