**Behoud- en herstelplan  
Oekelsestraat 29 te Rijsbergen**

Ontwerp-fase

Projectlocatie: Oekelsestraat 29 te Rijsbergen

Datum: 14-09-2023

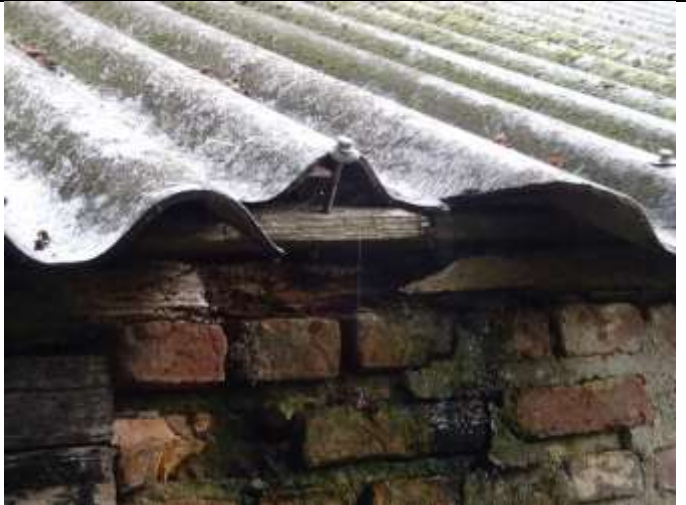
| Rubriek | Kwalificatie* | | | Toelichting | object no. 3385<br>Vlaamse schuur |
|---|---|--|--|---|---|
| | | | | Voor zover te inspecteren betreft dit de vezelcement en lichtdoorlatende kunststof golfplaten. De golfplaten zijn met gegalvaniseerde bouten en volgringen aan de gordingen vastgezet.<br><u>Gebrek(en):</u> <ul style="list-style-type: none"> <li>- de golfplaten zijn mogelijk asbesthoudende;</li> <li>- onderaan dak no. 1 is één golfplaat beschadigd, waardoor de onderliggende muurplaat is ingerot;</li> <li>- op de daken komt enige begroeiing en vervuiling voor.</li> </ul> <u>Advies:</u> <b>Vezelcement golfplaten laten onderzoeken op aanwezigheid van asbest.</b><br><u>Advies:</u> <b>Indien de vezelcement golfplaten asbesthoudend zijn, deze door een gecertificeerd saneringsbedrijf volgens voorschriften laten verwijderen en vervangen.</b><br><b>Vanaf 2024 zijn asbestdaken in Nederland wettelijk verboden !</b><br><u>Advies:</u> <b>Beschadigde golfplaat vervangen.</b> | |

| Rubriek | Kwalificatie* | | | | Toelichting | object no. 3385<br>Vlaamse schuur |
|---|---|---|--|--|---|---|
| 2. nokafwerking en overstekken<br>a) algemeen | | | | | <p>dak no. 1: beschadigde golfplaat en ingerotte muurplaat (foto 2017)</p> | |

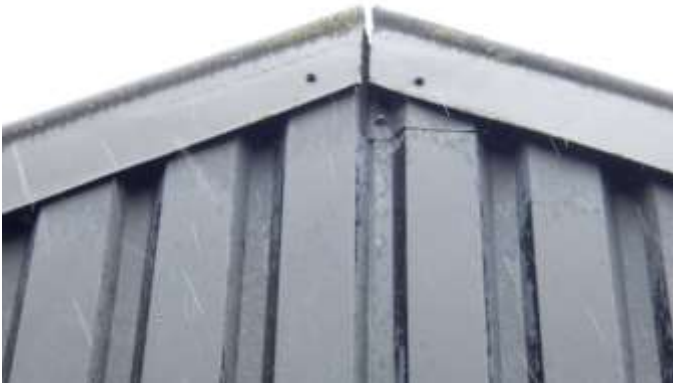
| Rubriek | Kwalificatie* | Toelichting | object no. 3385<br>Vlaamse schuur |
|---|---|---|---|
| 3. kapconstructies<br>a) dak no. 1, 2 (hout) | <div></div> <div></div> <div></div> <div>M</div> | <p>gevel no. 2: aansluiting bovenaan topgevel niet geheel waterdicht (foto 2017)</p> <p>Dit betreft de spanten en gordingen bestaande uit naaldhout.</p> <p><b>Gebrek(en):</b></p> <ul style="list-style-type: none"> <li>- het spant bij topgevel no. 2 rust op een houten balk boven de grote deuren in deze gevel. Mogelijk door het gewicht van het spant is de onderliggende trekbal gekanteld;</li> <li>- enkele balken tussen de spantbenen en het gebint zijn gekanteld;</li> <li>- verspreid komt aantasting van houtborende insecten voor. Tijdens deze inspectie is op diverse plaatsen activiteit waargenomen.</li> </ul> <p><b>Advies: Kapconstructies door constructeur laten berekenen.</b></p> <p><b>Advies: Kapconstructie plaatselijk herstellen, verstevigen en houtborende insecten bestrijden.</b></p> <p><b>Advies: Meerdere gevelankers nader controleren en vastzetten of aanbrengen.</b></p> | |

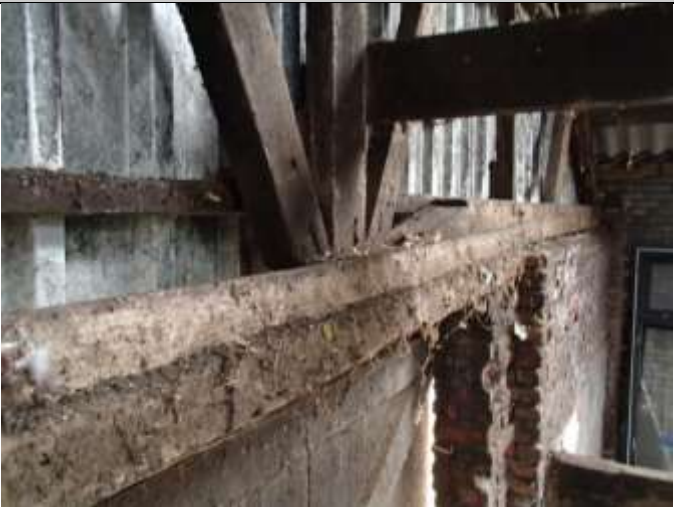
| Rubriek | Kwalificatie* | Toelichting |
|---|---|---|
| b) dak no. 3 (hout) | | <p><i>spant tegen gevel no. 2: gekantelde balk / trek balk onder spant (foto 2017)</i></p> |
| | M | <p>Dit betreft de spanten en gordingen bestaande uit naalddhout.</p> <p><u>Gebrek(en):</u></p> <ul style="list-style-type: none"> <li>- enkele balken van de lessenaarspanten zijn in het midden beschadigd en verzwakt;</li> <li>- enkele staanders onder de spanten zijn ingerot;</li> <li>- de verbindingen van de spantbenen met de horizontale balken zijn enkel met schroeven uitgevoerd en één staander ontbreekt;</li> <li>- de muurplaat is gekanteld en lokaal fors ingerot, verzwakt en weggevallen;</li> <li>- de oplegging van het zuidelijke spant in gevel no. 3 is bij de oplegging in het muurwerk ingerot;</li> <li>- verspreid komt aantasting van houtborende insecten voor. Tijdens deze inspectie is op diverse plaatsen activiteit waargenomen.</li> </ul> <p><b><u>Advies:</u> Kapconstructie plaatselijk herstellen, verstevigen en houtborende insecten bestrijden.</b></p> <p><b><u>Advies:</u> Meerdere gevelankers nader controleren en vastzetten of aanbrengen.</b></p> |

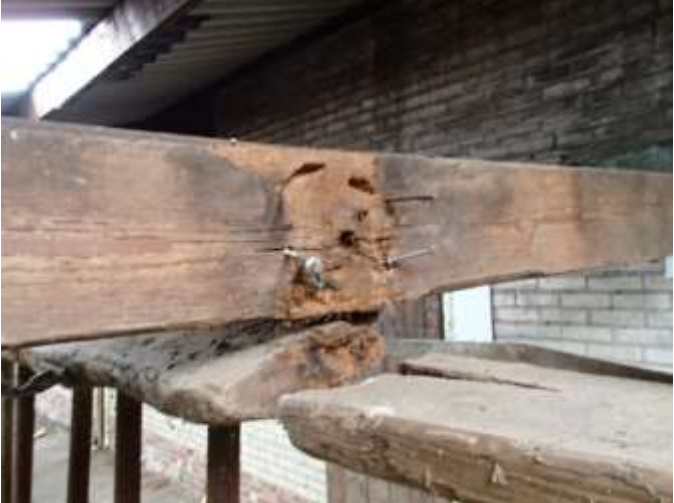
| Rubriek | Kwalificatie* | Toelichting | object no. 3385<br>Vlaamse schuur |
|---|---|---|---|
| <p>4. gebintconstructie<br/>a) algemeen (hout)</p> | <p>M</p> | <p>kapconstructie onder dak no. 3: ontbrekende staander (foto 2017)</p> <p>Dit betreft de originele (eenzijdig overstekende) ankerbalkgebinten (eikenhout en naaldhout).</p> <p><u>Gebreken(en):</u></p> <ul style="list-style-type: none"> <li>- de vier eikenhouten gebintstijlen onder dak no. 2 zijn onderaan ingerot;</li> <li>- enkele gebintstijlen onder dak no. 1 zijn plaatselijk vermolmd, beschadigd en verzwakt;</li> <li>- de ankerbalk van het gebint onder dak no. 1 (tweede spant vanaf gevel no. 4) is bij de verbinding met de korbeel plaatselijk gescheurd, onder meer door de gebreken aan de gebintstijl. Hierdoor is ook de bovenliggende balk onder het spantbeen gekanteld;</li> <li>- de gebintstijlen onder dak no. 1 staan niet te lood en vertonen openstaande en verzwakte verbindingen;</li> <li>- de gebintstijlen zijn ondeugdelijk met balken aan elkaar gekoppeld;</li> <li>- de muurplaat onder dak no. 1 is plaatselijk ingerot.</li> </ul> <p><u>Advies:</u> Gebintconstructie door constructeur laten controleren / berekenen.</p> <p><u>Advies:</u> Gebintconstructie plaatselijk herstellen en verstevigen.</p> <p><u>Advies:</u> Vier ingerotte gebintstijlen (onder dak no. 2) onderaan inkorten en op gemetselde poeren aanbrengen.</p> | |

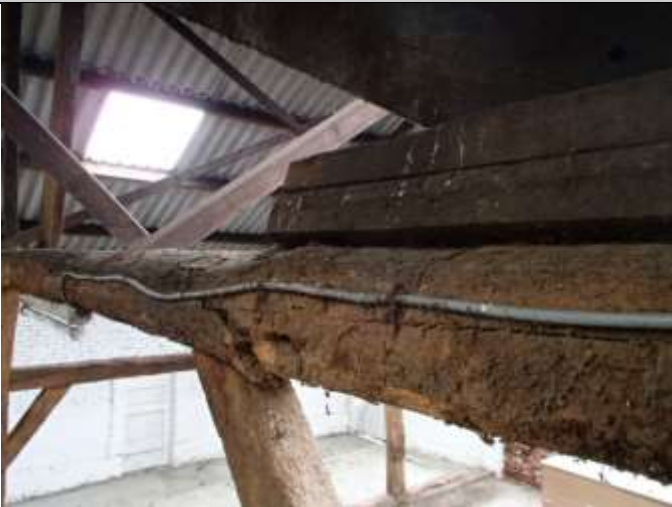
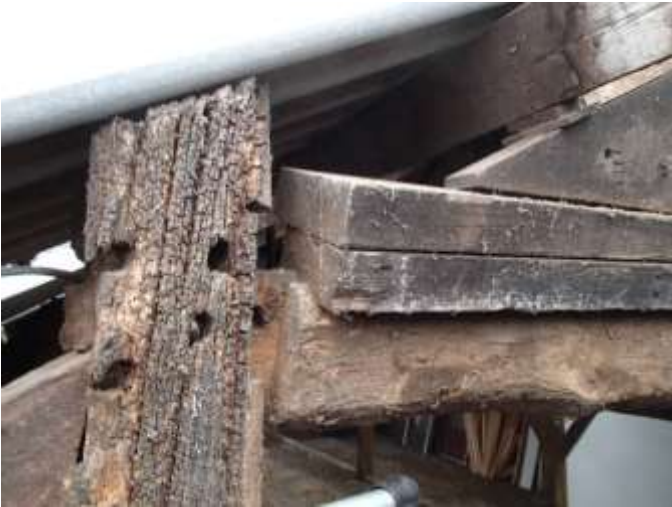
| Rubriek | Kwalificatie* | Toelichting | |
|---|---|---|--|
| | | <p data-bbox="1289 297 1493 365"><i>object no. 3385<br/>Vlaamse schuur</i></p> <p data-bbox="837 869 1458 969"><i>dak no. 1: gebroken ankerbalk en gekantelde balken<br/>(tweede spant vanaf gevel no. 4) onder<br/>spantbeen (foto 2017)</i></p> <p data-bbox="837 1507 1469 1608"><i>dak no. 1: ondeugdelijke verbinding gebintstijl met<br/>ankerbalk (tweede spant vanaf gevel no. 4)<br/>(foto 2017)</i></p> | |

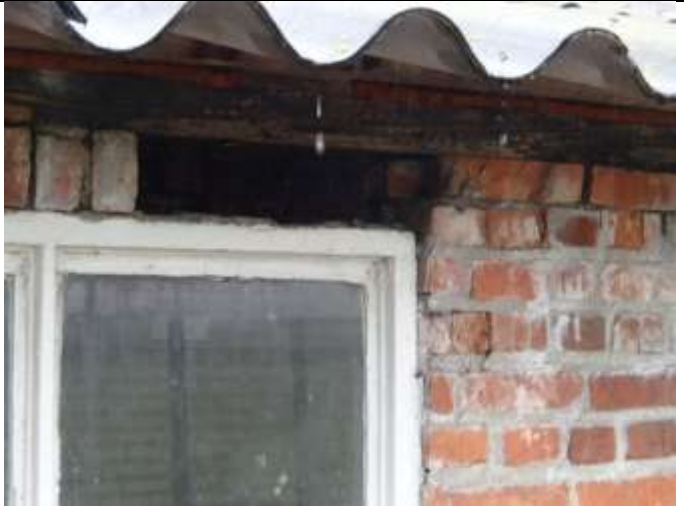
| Rubriek | Kwalificatie* | | | | Toelichting | object no. 3385<br>Vlaamse schuur |
|---|---|--|--|---|---|---|
| 2. buitenmuurwerk, voegwerk<br>a) algemeen | | | | M | <p>gevel no. 3: weggefallen metselwerk (foto 2017)</p> | |

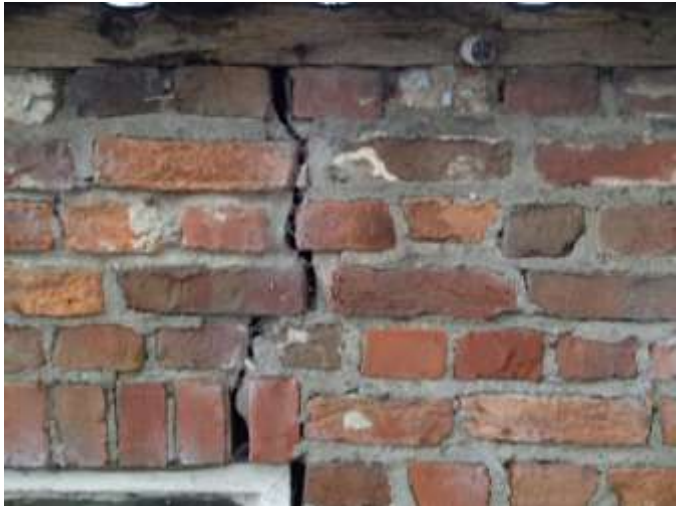
| Rubriek | Kwalificatie* | | | | Toelichting | object no. 3385<br>Vlaamse schuur |
|---|---|--|--|---|---|---|
| | | | | | <p>gevel no. 1: scheurvorming (foto 2017)</p> <p><u>Gebrek(en):</u></p> <ul style="list-style-type: none"> <li>- verspreid komt uitgesleten en incompleet voegwerk voor;</li> <li>- boven het maaiveld is het voegwerk plaatselijk diep uitgespoeld.</li> </ul> <p><u>Advies:</u> Voegwerk herstellen / aanbrengen.<br/> <i>Het slechte voegwerk voldoende diep uithakken (diepte minimaal 1½ keer de breedte (hoogte) van de voeg, haaks uitgehaald) en vervangen door een voeg, waarvan de mortelsamenstelling is aangepast op de kleur en samenstelling van de oorspronkelijke metsel- en voegmortel en de hardheid van de bakstenen. Om het oorspronkelijke voegwerk zoveel mogelijk te benaderen, eerst enkele proefmonsters opzetten en deze vooraf beoordelen. Om een monster van een</i></p> | |

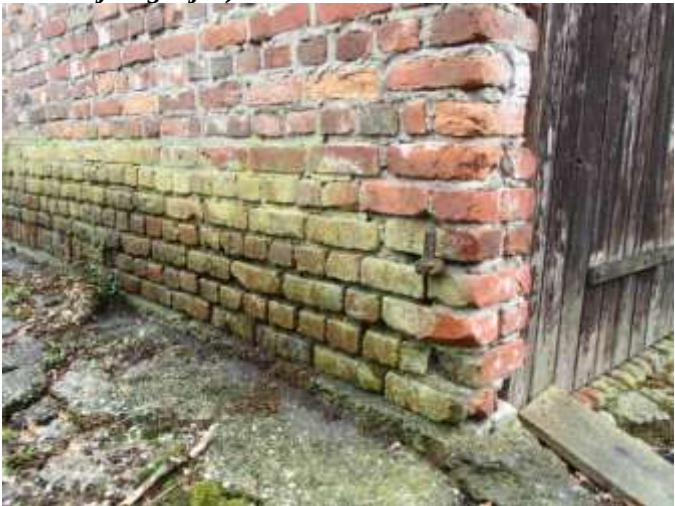
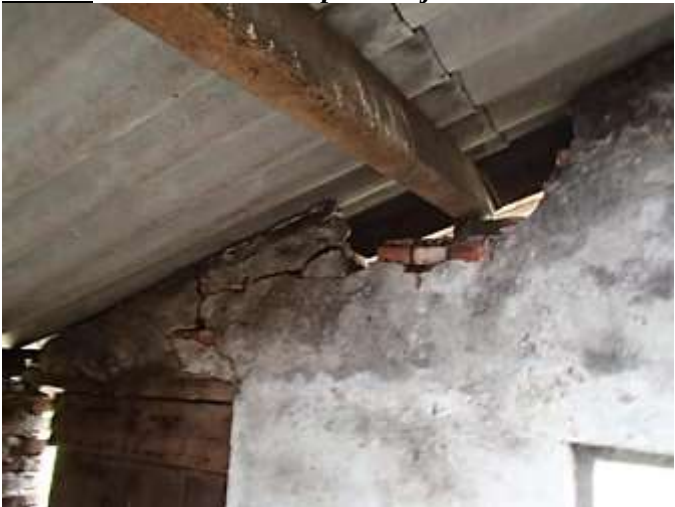
| Rubriek | Kwalificatie* | Toelichting | object no. 3385<br>Vlaamse schuur |
|---|---|---|---|
| 3. binnenmuurwerk<br>a) algemeen | R | <p><i>kalkmortel goed op kleur te kunnen beoordelen, moet het monster minimaal 2 tot 3 weken staan (afhankelijk van het jaargetijde).</i></p> <p><i>gevel no. 3: incompleet voegwerk boven maaiveld (foto 2017)</i></p> <p>De binnenmuur onderaan dak no. 2 is uitgevoerd in kalkzandsteen.</p> <p><u>Gebreken(en):</u></p> <ul style="list-style-type: none"> <li>- het metselwerk naast de balkopleggingen is plaatselijk beschadigd en bovenaan de binnenmuur zijn meerdere verticale zetscheuren aanwezig;</li> <li>- gevel no. 4 vertoont aan de binnenzijde scheurvorming, is plaatselijk ontzet en of gedeeltelijk weggevallen.</li> </ul> <p><b>Advies: Binnenmuurwerk plaatselijk herstellen.</b></p> <p><i>oostzijde gevel no. 4: losgescheurd en weggevallen metselwerk (foto 2017)</i></p> | |

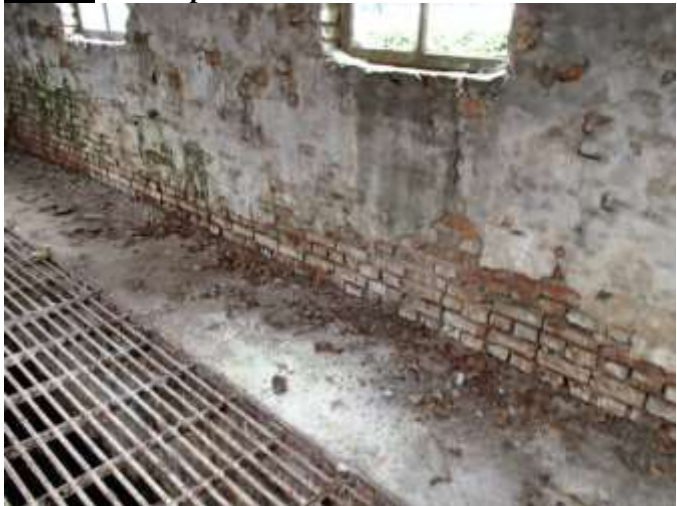
| Rubriek | Kwalificatie* | | | Toelichting | object no. 3385<br>Vlaamse schuur |
|---|---|--|---|---|---|
| 4. binnenpleisterwerk<br>a) algemeen | | | M | <p><u>Gebrek(en):</u></p> <ul style="list-style-type: none"> <li>het binnenpleisterwerk is verspreid beschadigd en plaatselijk afgedrukt.</li> </ul> <p><b>Advies: Binnenpleisterwerk herstellen.</b></p> <p>gevel no. 3: afgedrukt pleisterwerk_(foto 2017)</p> | |

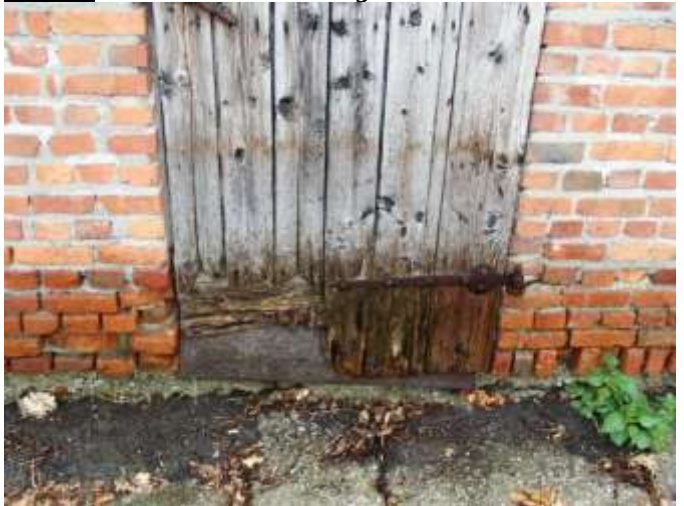
| <b>Rubriek</b> | <b>Kwalificatie*</b> | | | | <b>Toelichting</b> | <b>object no. 3385<br/>Vlaamse schuur</b> |
|---|---|---|---|---|---|---|
| a) algemeen (hout) | | | | S | <u>Gebrek(en):</u> <ul style="list-style-type: none"> <li>- meerdere houten buitendeuren zijn verweerd en onderaan in ernstige mate ingerot;</li> <li>- enkele buitendeuren in de gevels no. 2 en 3 zijn uitgevoerd in houten plaatwerk.</li> </ul> <u>Advies: Buitendeuren vervangen.</u> | |
| | | | | | gevel no. 3: ingerotte buitendeur (foto 2017) | |

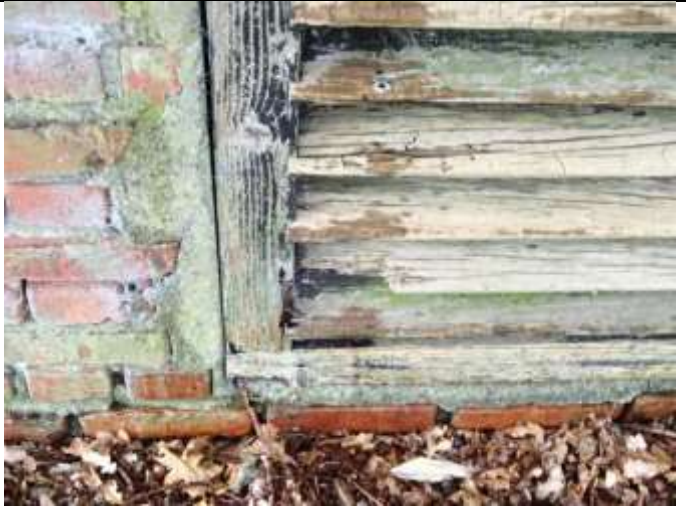
| <b>Rubriek</b> | <b>Kwalificatie*</b> | | | | <b>Toelichting</b> | <b>object no. 3385<br/>Vlaamse schuur</b> |
|---|---|---|---|---|---|---|
| 6. rooster<br>a) gevel no. 1 (hout) | | | M | | <u>Gebrek(en):</u> <ul style="list-style-type: none"> <li>- het rooster in gevel no. 1 is ingerot.</li> </ul> <u>Advies: rooster vervangen.</u> | |

| Rubriek | Kwalificatie* | | | | Toelichting | object no. 3385<br>Vlaamse schuur |
|---|---|--|---|---|---|---|
| <b>VI BEGLAZING</b><br><br>1. enkel blank glas<br>a) algemeen<br><br><br><br><br><br><br><br><br><br>2. glasaansluiting binnenzijde<br>a) algemeen<br><br><br>3. glasaansluiting buitenzijde | | | | | <p>gevel no. 1: ingerot rooster</p> | |

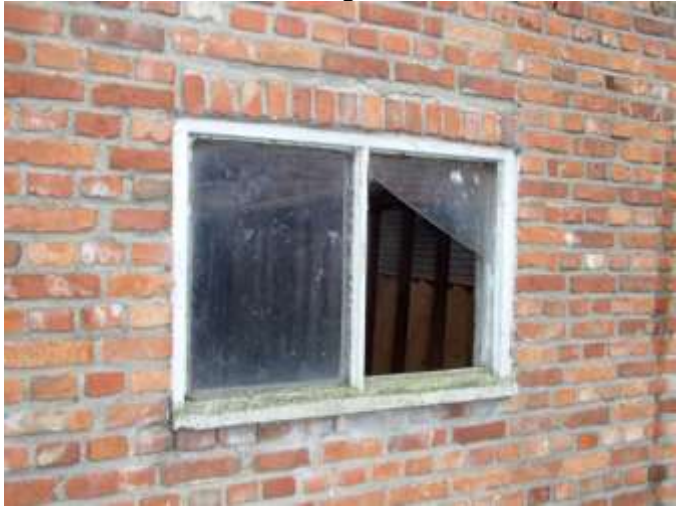
| Rubriek | Kwalificatie* | | | | Toelichting | object no. 3385<br>Vlaamse schuur |
|---|---|--|---|---|---|---|
| | | | | S | <p><u>Gebrek(en):</u></p> <ul style="list-style-type: none"> <li>- meerdere ruiten in de betonnen stalvensters zijn gebroken of ontbreken.</li> </ul> <p><b><u>Advies:</u> Meerdere gebroken ruiten vervangen en ontbrekende ruiten aanbrengen.</b></p> <p>gevel no. 2: gedeeltelijk weggevalle ruit<br/>(foto 2017)</p> | |

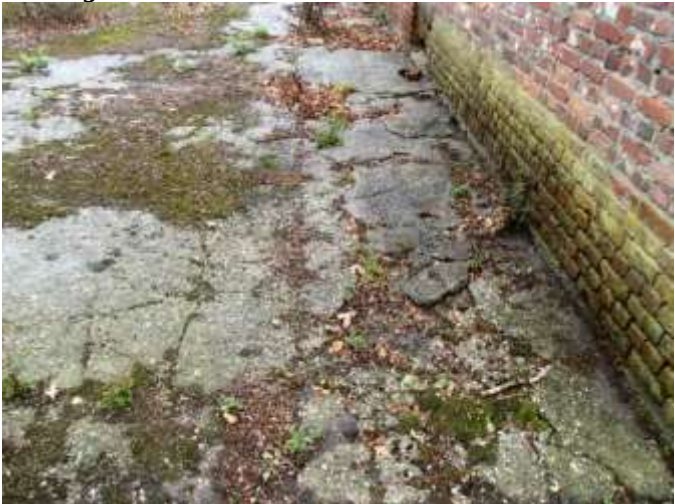
| Rubriek | Kwalificatie* | Toelichting | object no. 3385<br>Vlaamse schuur |
|---|---|---|---|
| a) algemeen | M | <p><u>Gebreken(en):</u></p> <ul style="list-style-type: none"> <li>- de bestrating en het betonwerk rondom de schuur is op diverse plaatsen gescheurd, beschadigd en/of verzakt.</li> </ul> <p><u>Advies:</u> <i>Bestrating en betonwerk herstellen c.q. vervangen.</i></p> <p><i>buitenruimte no. 3: betonwerk (foto 2017)</i></p> | |
