**Rapportage asbestinventarisatie  
conform certificatieschema asbestinventarisatie en asbestverwijdering**

**Projectnummer: SIA250213-2**

**Het campingterrein aan de Rucphenseweg 51 te Klein Zundert**

de chalets/ stacaravans op campingterrein

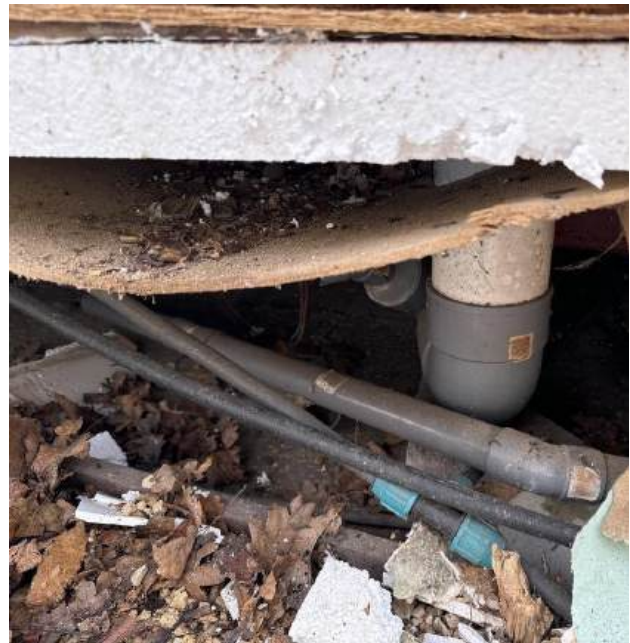
Foto 9 restanten terrein A, tegellijm niet verdacht

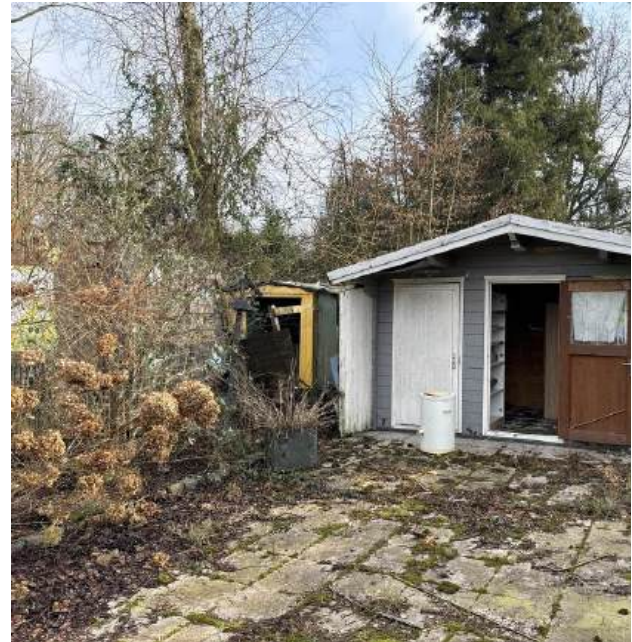
Foto 11 restanten terrein A, tegellijm niet verdacht, tegels van na 1994

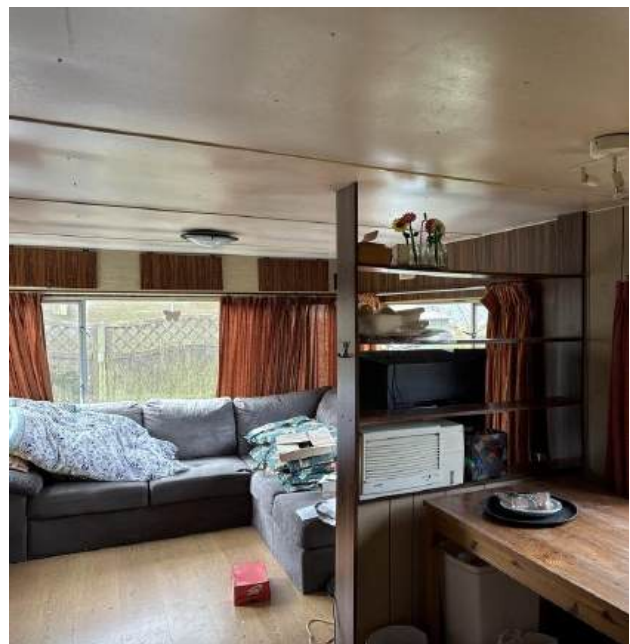
Foto 33 geen verdacht kit

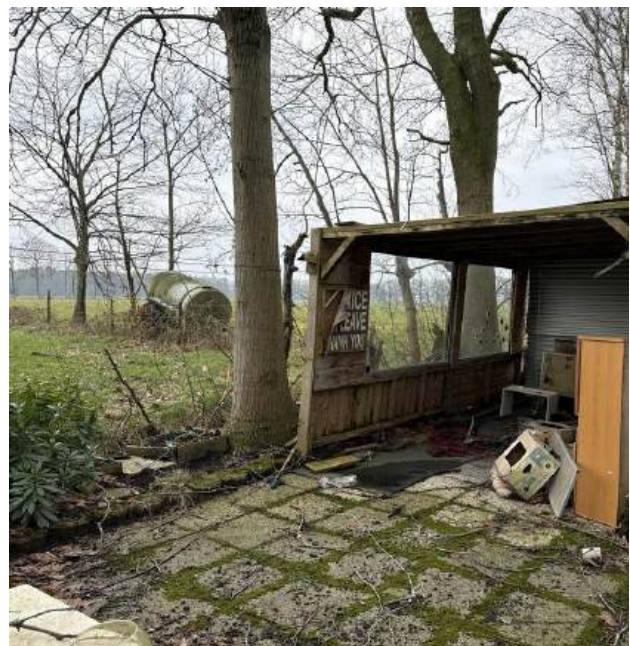
Foto 49 aluminium met rubber afdichting

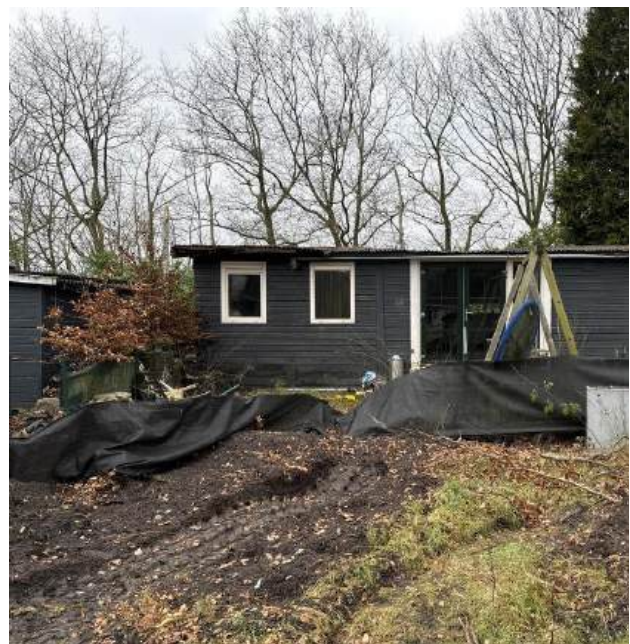
Foto 61 hardboard wand achter keuken, plafond gips

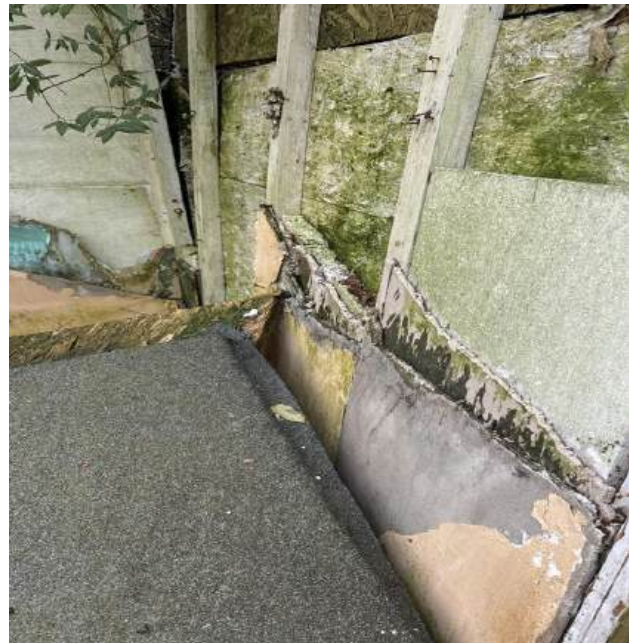
Foto 107 bitumen asbestvrij zie M05

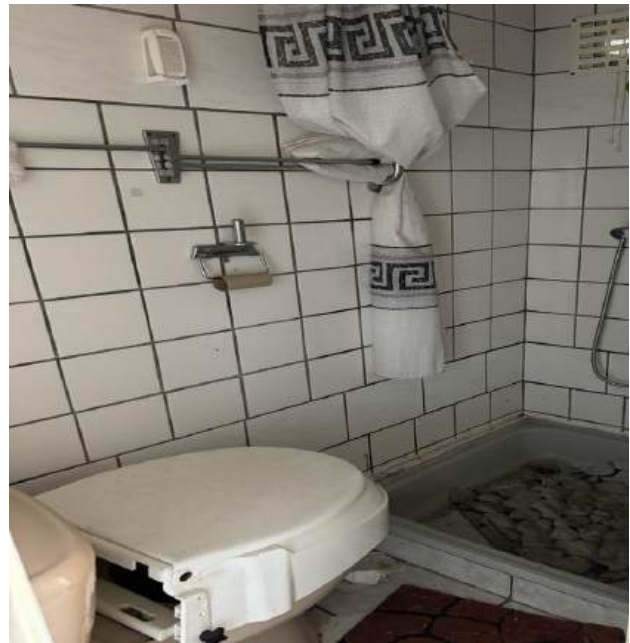
Foto 166, tegellijn niet verdacht

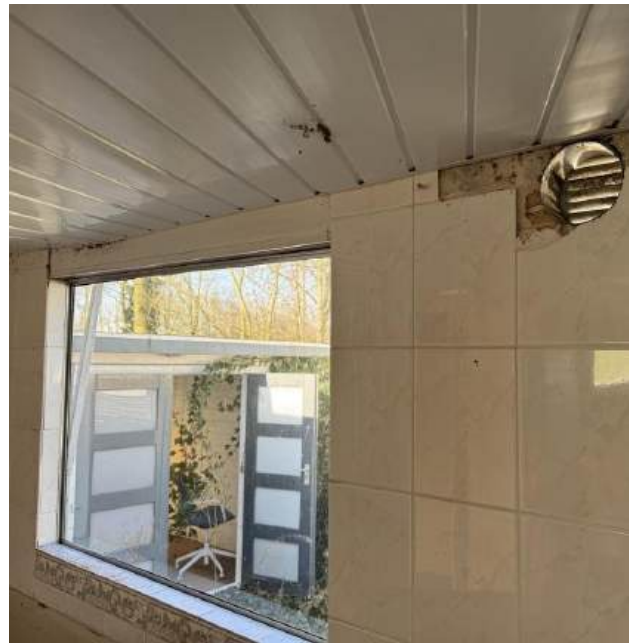
Foto 222, geen verdachte tegellijn

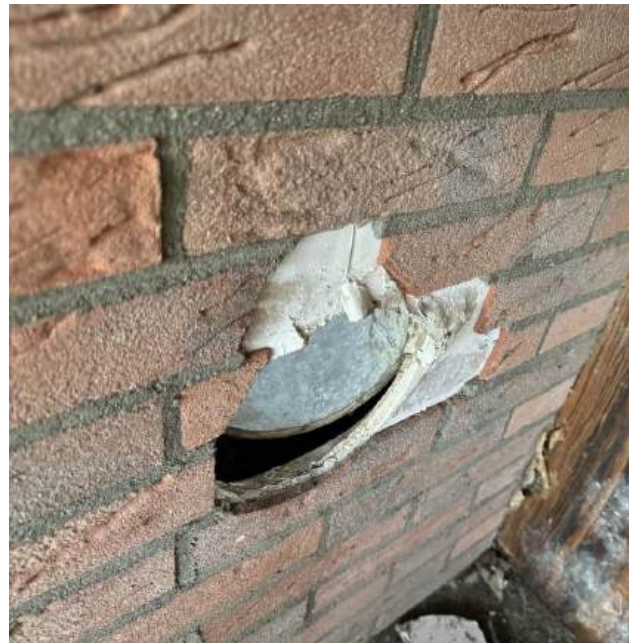
| <b>Opmerkingen</b> | Doorvoering voor kachel naar buiten, wand binnen van gipsplaat en steenstips |

Foto 233, wand bij doorvoer nr. 181 van gipsplaat en  
steenstrips

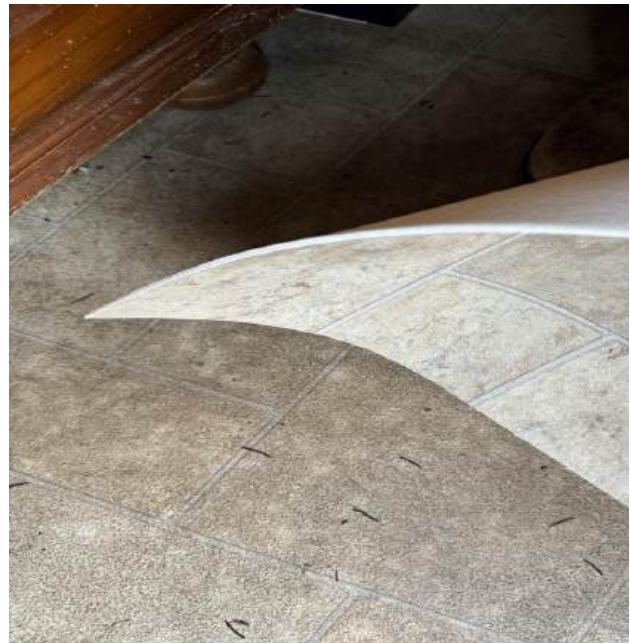
Foto 253 zeil vloer nr. 204 asbestvrij

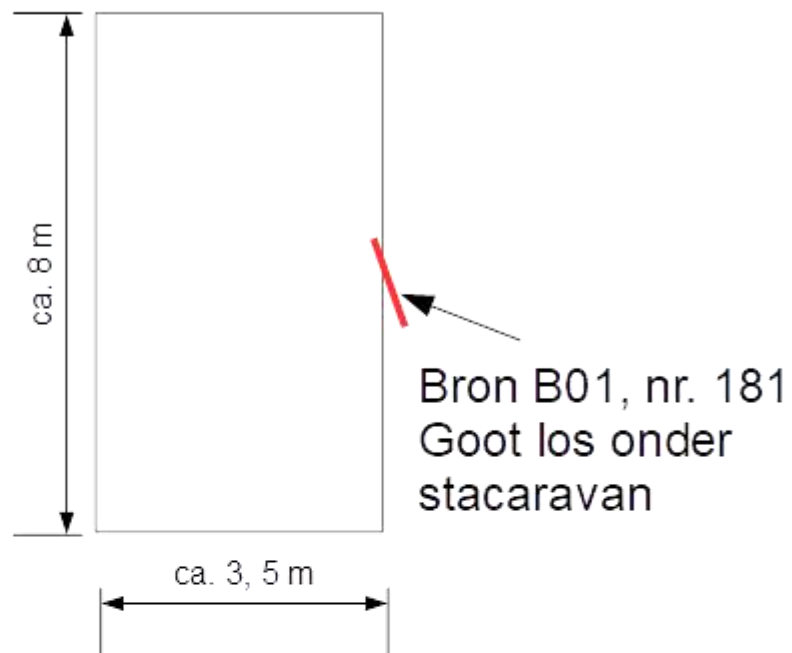
### Bron 1

**Toepassing 1: goot**

| <b>Locatie</b> | onder stacaravan nr. 231 | <b>Verdieping</b> | nvt |
| <b>Monstercode</b> | M09 | <b>Soort materiaal</b> | vezelcement |
| <b>Asbesthoudend</b> | ja | <b>Asbestsoort</b> | Chrysotiel |
| <b>Hechtgebondenheid</b> | hechtgebonden | <b>Beschadiging</b> | licht |

| <b>Opmerkingen</b> | Losse goot onder sta caravan locatie 232 |

| <b>Aanbevelingen</b> | Geen direct risico, bron verwijderen voorafgaand aan renovatie en/of sloop. |
