# Asbestinventarisatierapport

**Rucphenseweg 51 CAMP**

Projectnummer : **I25-1764**

**Er zijn asbesthoudende materialen aangetroffen**

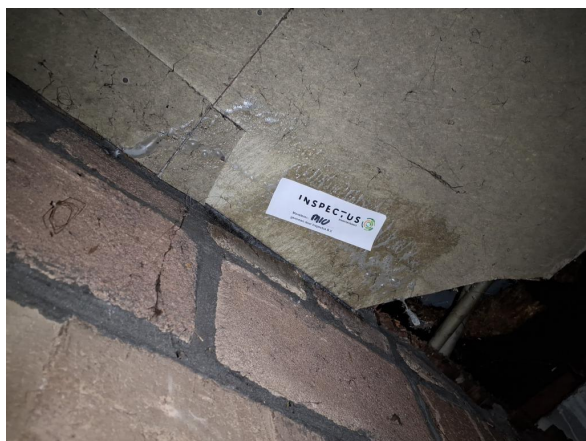
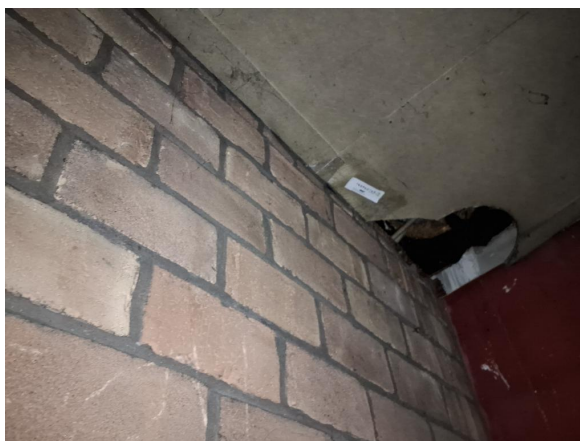
Monsterlocatie MM010

| Bron nr. | Plaats | Materiaal | Bereikbaarheid | Bevestiging / hoedanigheid | Hoeveelheid | Risicoklasse |
|---|---|---|---|---|---|---|
| 06 | opbergruimte | plafondbeplating | Goed | gespijkerd | 2.25 m² | 2 |

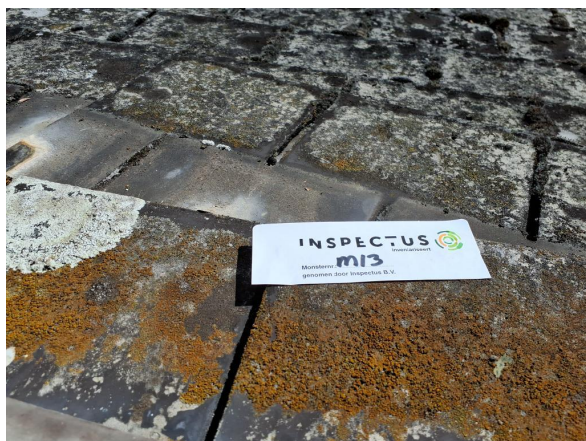
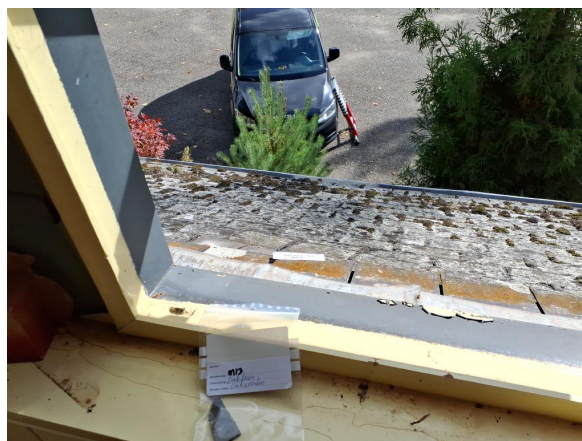
Monsterlocatie MM013

De woning heeft een dak met leien deze zijn asbesthoudend. In de spouw ter plekke van de kozijnen is gekeken daar zijn geen asbestverdachte materialen aangetroffen. De overkapping en de schuur en het houthok zijn niet asbestverdacht net zo als de dakbedekking hiervan. De schuur bij de woning is aan de binnenkant bekleed met gipsplaten.

| Bron nr. | Plaats | Materiaal | Bereikbaarheid | Bevestiging / hoedanigheid | Hoeveelheid | Risicoklasse |
|---|---|---|---|---|---|---|
| 08 | dak | dakleien | Geen bijzonderheden | gespijkerd | 125 m² | 2 |

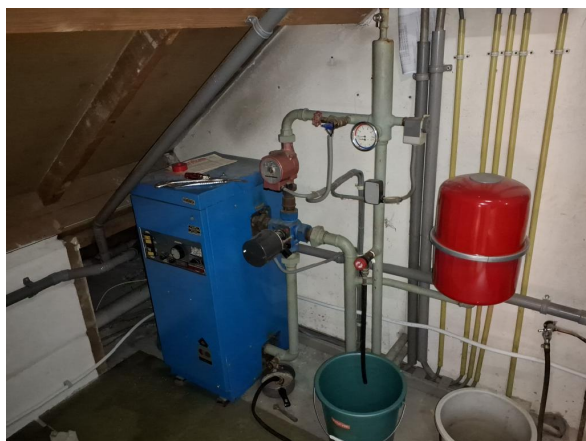
| Bron nr. | Plaats | Materiaal | Bereikbaarheid | Bevestiging / hoedanigheid | Hoeveelheid | Risicoklasse |
|---|---|---|---|---|---|---|
| 13 | Cv-ruimte | verwarmingstoestel | geen bijzonderheden | asbesthoudend materiaal geheel omsloten | 1 stuk(s) | 1 |

Foto bron 13-1 Verwarmingstoestel in Cv-ruimte

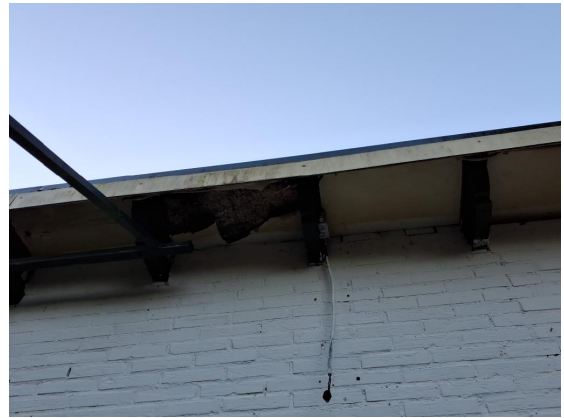
Trespa boeidelen

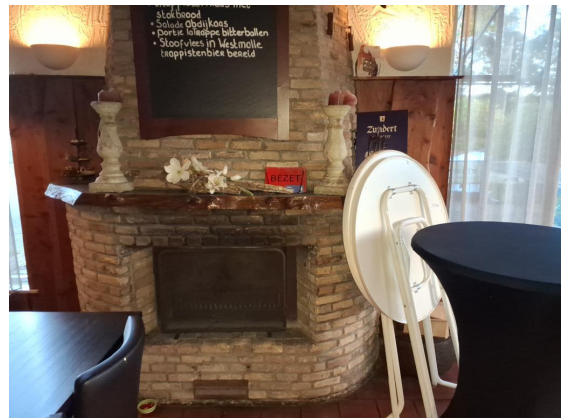
Openhaard/schouw niet asbestverdacht

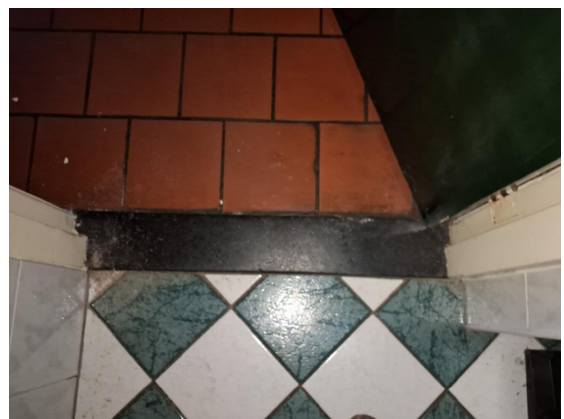
Dorpels niet asbestverdacht

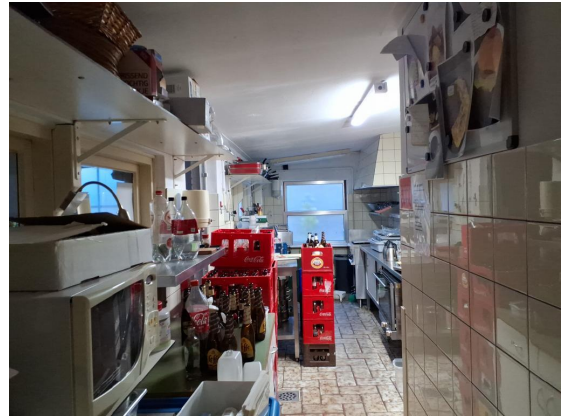
Overzichtsfoto keuken

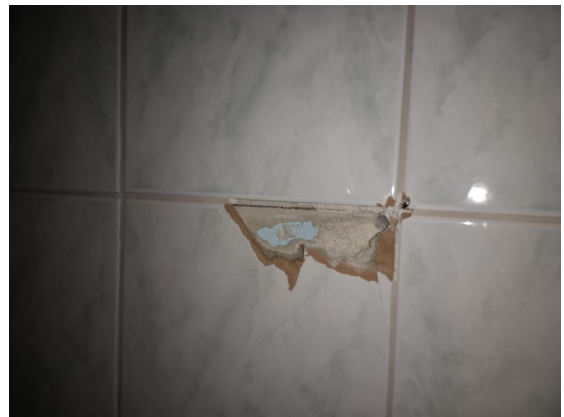
Wandtegels+lijm niet asbestverdacht 1 laag tegels

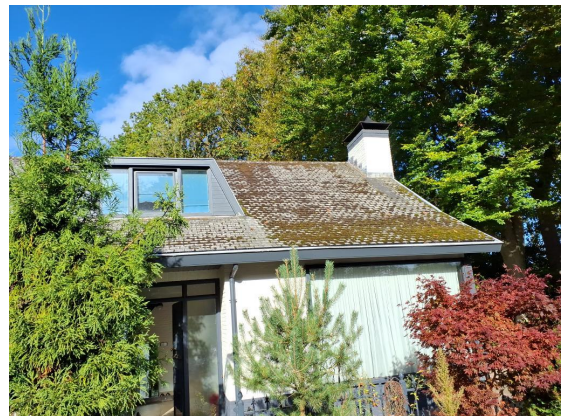
Woonhuis

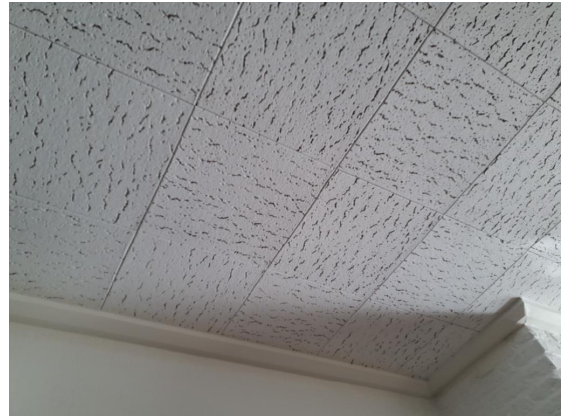
Plafonds in de woning en daarboven niet asbestverdacht

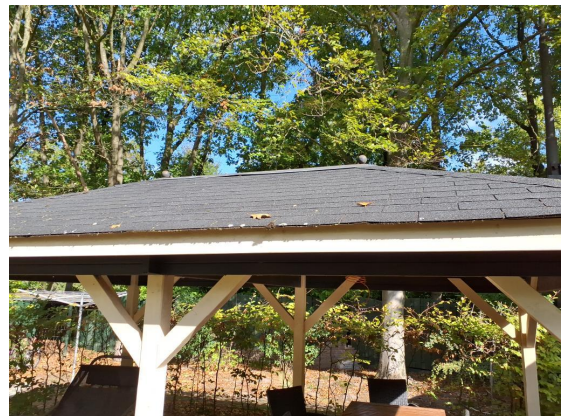
Daksingels overkapping niet asbestverdacht

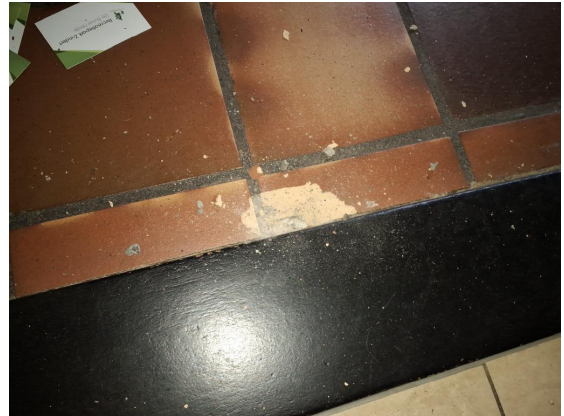
Vloertegels kantoor in de specie

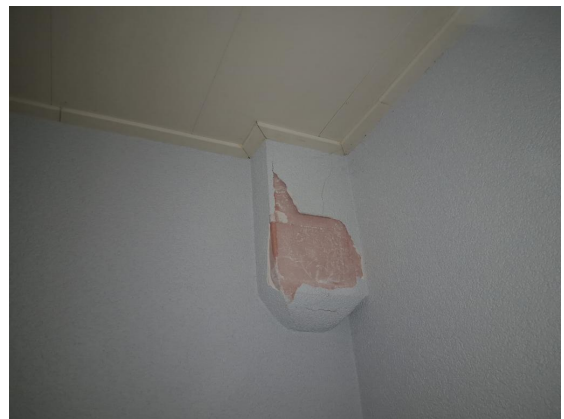
Kunststof ventilatiekanalen

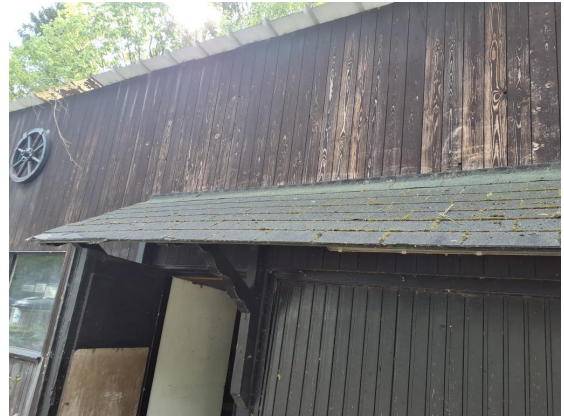
Houten beplating van de schuur

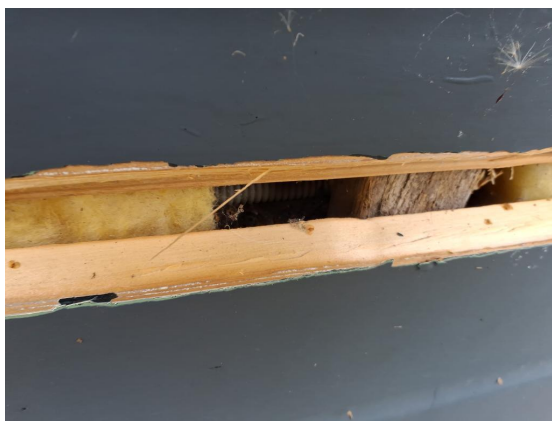
Houtenbeplating onder kozijnen bij de receptie daar zijn geen asbestverdachte materialen achter aangetroffen.

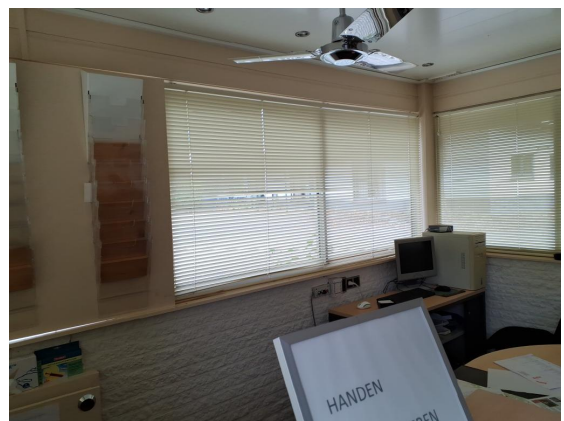
Boven plafonds geen asbestverdachte materialen aangetroffen bij de receptie

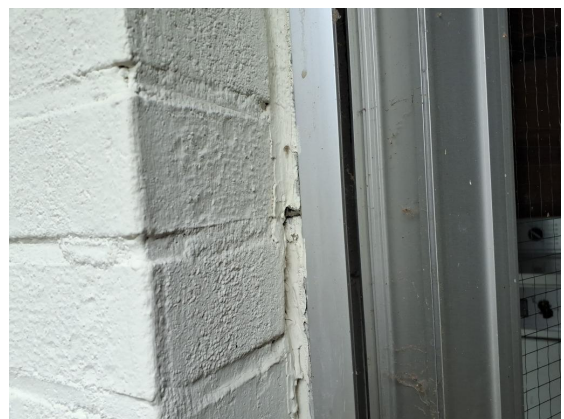
Afdichtingskit bij receptie niet asbestverdacht

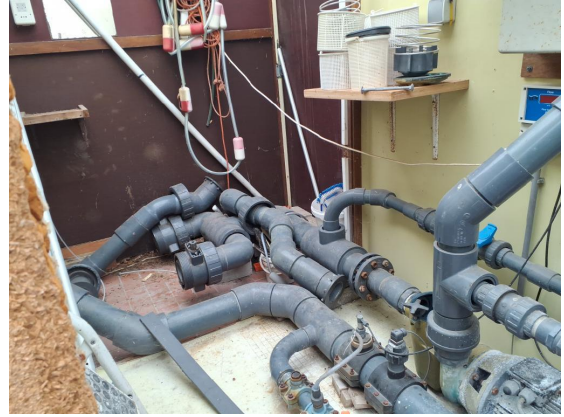
Technische ruimte zwembad daar zijn geen asbestverdachte materialen aangetroffen.
