## Asbestinventarisatie

Heerlenseweg 22,  
6371 HS Landgraaf

Rapportnummer: E203012.003/JKE  
Datum rapportage: 30 september 2020  
Geldigheidsdatum: 30 september 2023  
Versienummer: 1

Omschrijving project: Kantoorpand + naast gelegen garage,  
Heerlenseweg 22,  
6371 HS Landgraaf.

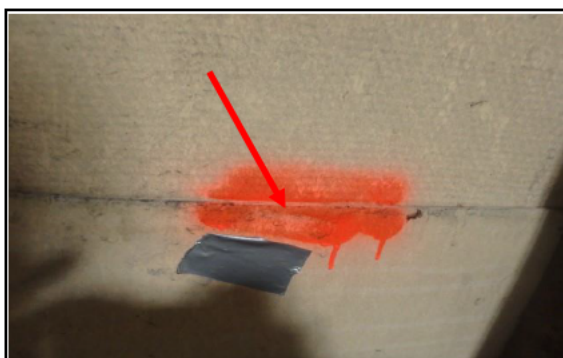
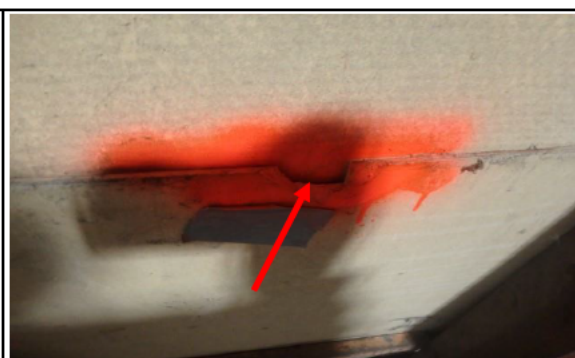
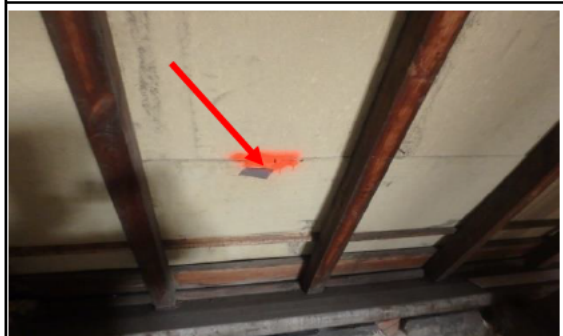
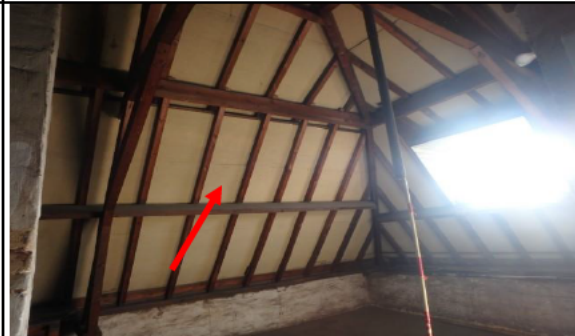
- op het dak van het kantoorpand bevindt zich dakbeschot. (ca. 160 m<sup>2</sup>, zie foto 1 t/m 4)

| Broncode | B01 | asbesthoudend |
| Percentage en type asbest | 2-5% CHR | |
| Beschadiging | niet beschadigd | |
| Risicoklasse verwijdering | RK 2 | |

Foto 1 asbesthoudend dakbeschot kantoorpand

Foto 2 asbesthoudend dakbeschot kantoorpand

Foto 3 asbesthoudend dakbeschot kantoorpand

Foto 4 asbesthoudend dakbeschot kantoorpand

De asbesthoudende toepassingen dienen gesaneerd te worden voorafgaand aan renovatie-/sloopwerkzaamheden in het onderzochte gebied.

De asbestverdachte onderdelen dienen door een gecertificeerd asbestverwijderingsbedrijf verwijderd te worden. Ons advies is om ook de materialen die zijn ingedeeld in risicoklasse 1 door een gecertificeerd asbestverwijderingsbedrijf te laten verwijderen.

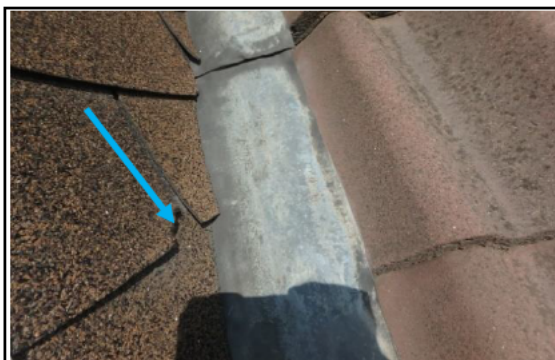
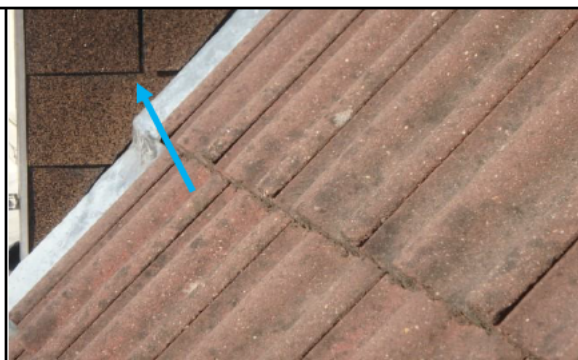
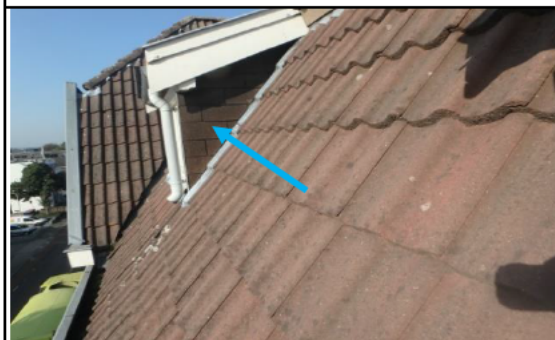
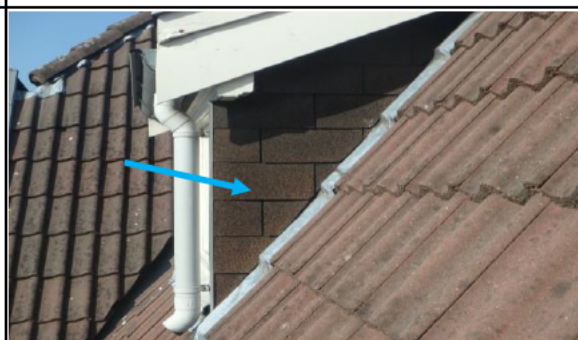
Foto 5 niet asbesthoudende singles dakkapellen

Foto 6 niet asbesthoudende singles dakkapellen

Foto 7 niet asbesthoudende singles dakkapellen

Foto 8 niet asbesthoudende singles dakkapellen

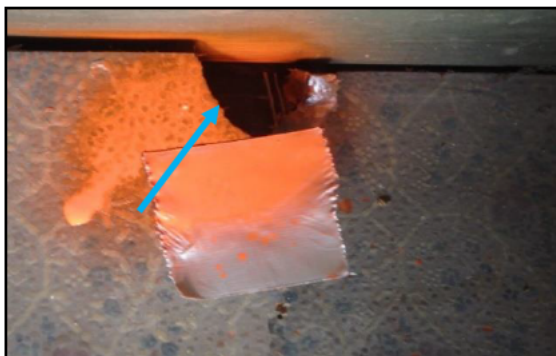
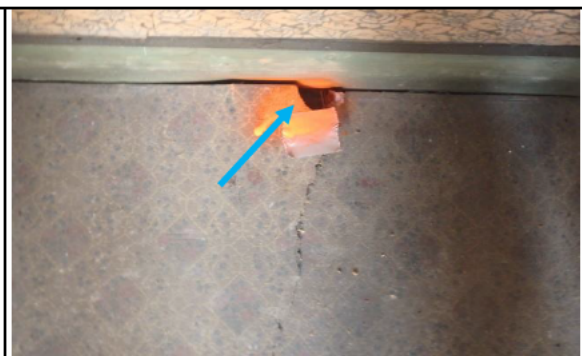
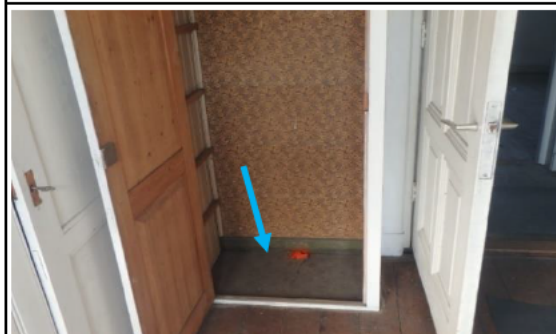
Foto 9 niet asbesthoudend vloerzeil kast zolderkamer

Foto 10 niet asbesthoudend vloerzeil kast zolderkamer

Foto 11 niet asbesthoudend vloerzeil kast zolderkamer

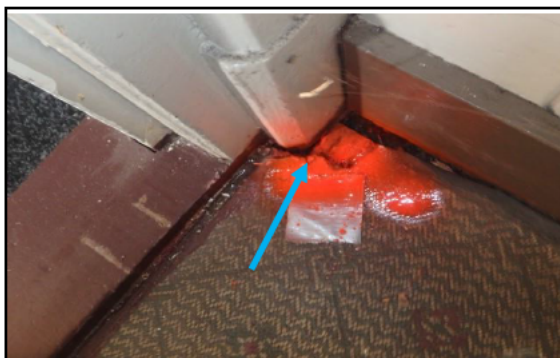
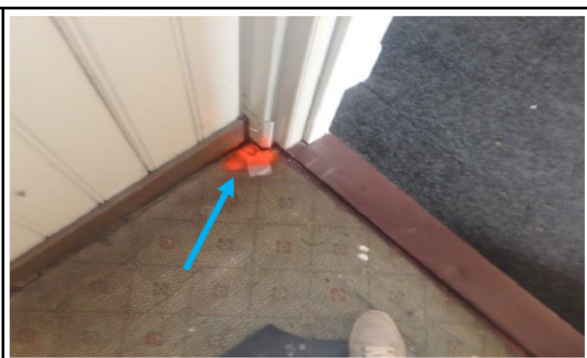
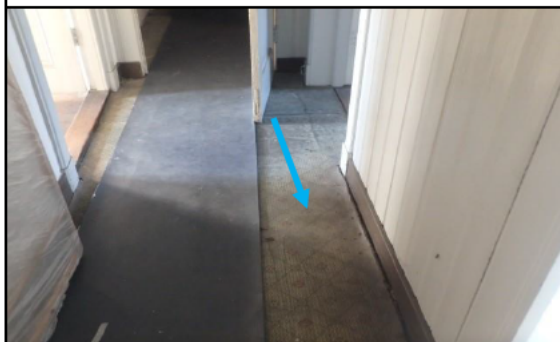
Foto 12 niet asbesthoudend vloerzeil gang zolder

Foto 13 niet asbesthoudend vloerzeil gang zolder

Foto 14 niet asbesthoudend vloerzeil gang zolder

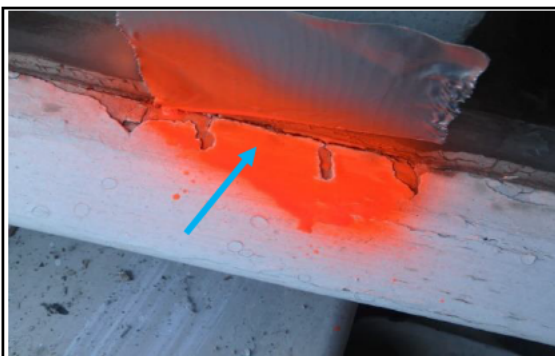
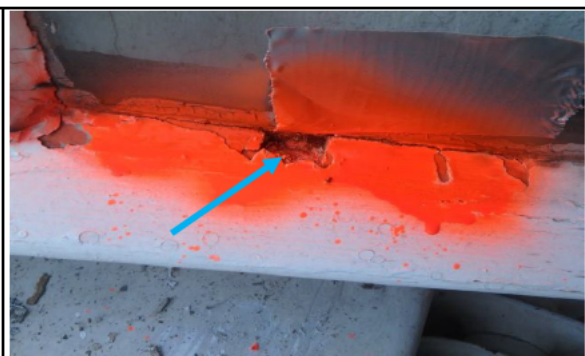
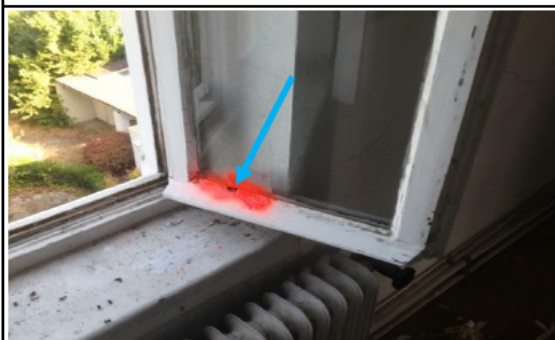
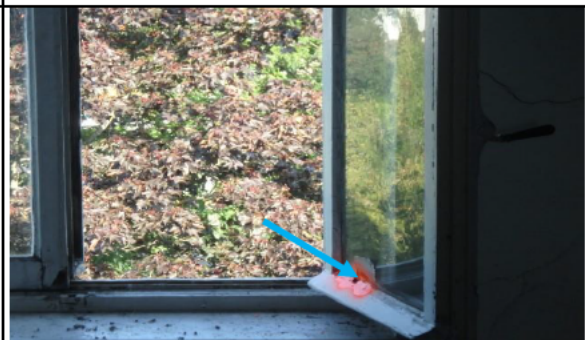
Foto 15 niet asbesthoudende stopverf kozijn zolderkamerss

Foto 16 niet asbesthoudende stopverf kozijn zolderkamers

Foto 17 niet asbesthoudende stopverf kozijn zolderkamers

Foto 18 niet asbesthoudende stopverf kozijn zolderkamers

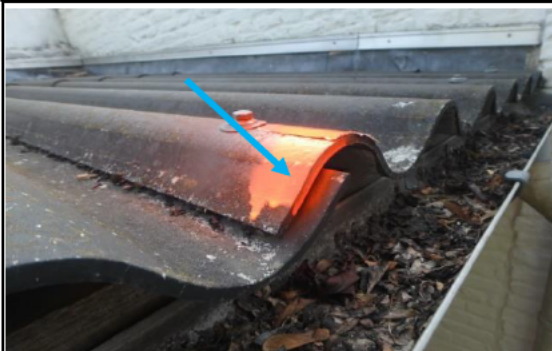
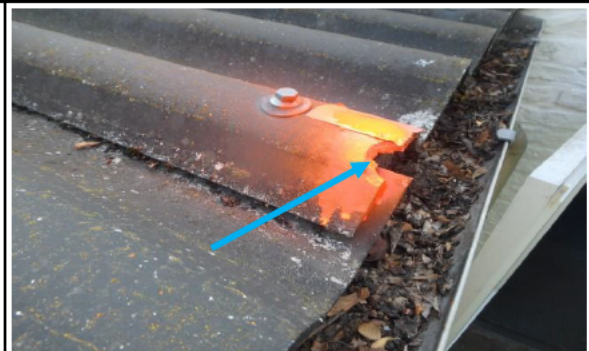
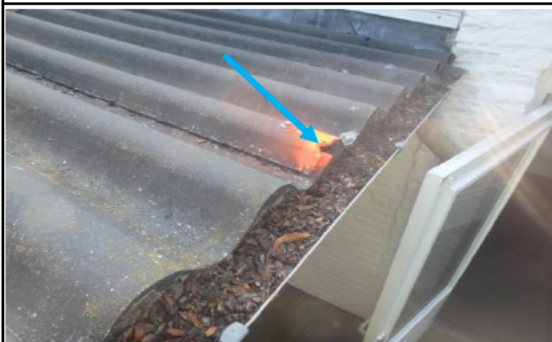
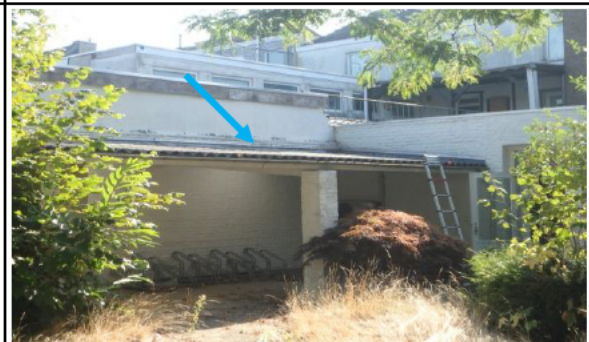
Foto 19 niet asbesthoudende golfplaten afdak tuin

Foto 20 niet asbesthoudende golfplaten afdak tuin

Foto 21 niet asbesthoudende golfplaten afdak tuin

Foto 22 niet asbesthoudende golfplaten afdak tuin

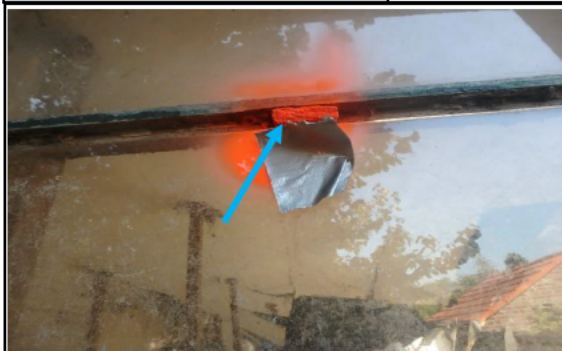
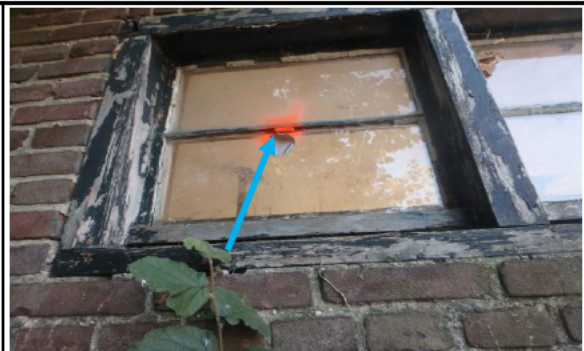
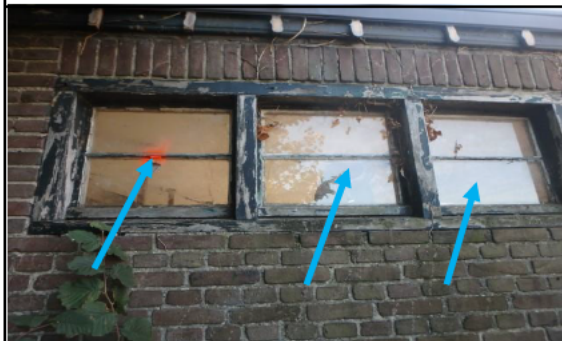
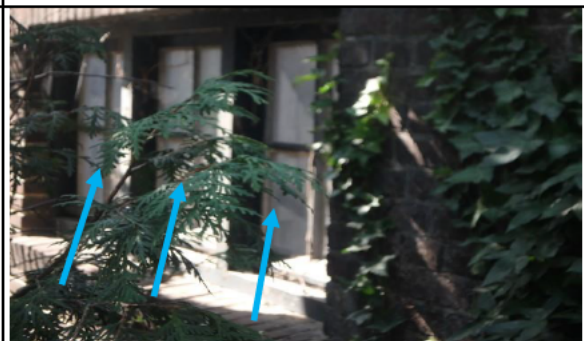
Foto 23 niet asbesthoudende stopverf kozijnen garage

Foto 24 niet asbesthoudende stopverf kozijnen garage

Foto 25 niet asbesthoudende stopverf kozijnen garage

Foto 26 niet asbesthoudende stopverf kozijnen garage

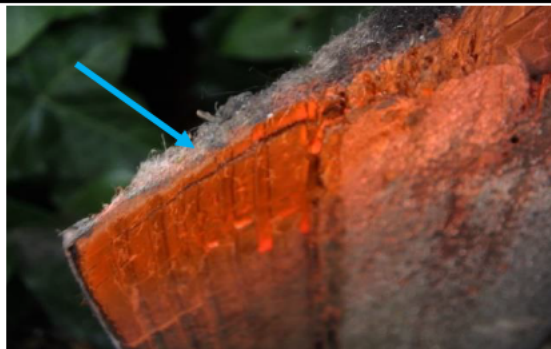
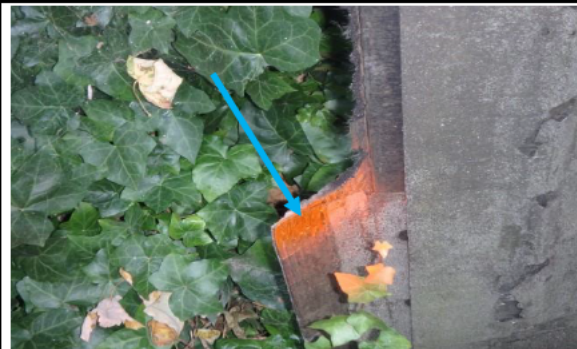
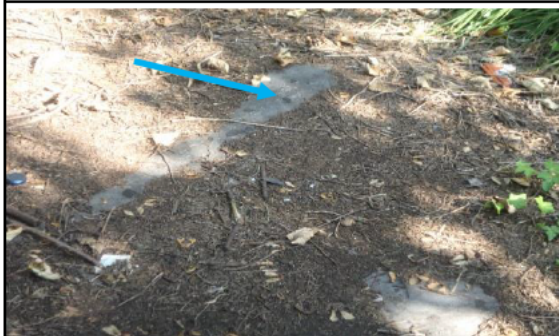
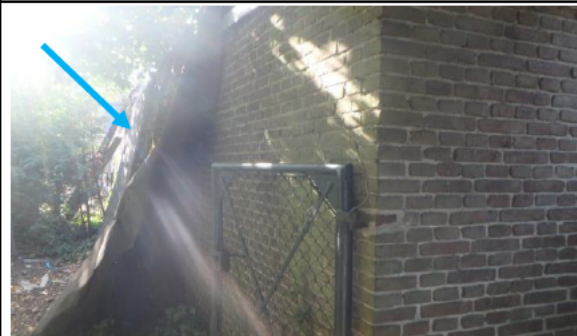
Foto 27 niet asbesthoudend dakleer garage

Foto 28 niet asbesthoudend dakleer garage

Foto 29 niet asbesthoudend dakleer garage

Foto 30 niet asbesthoudend dakleer garage

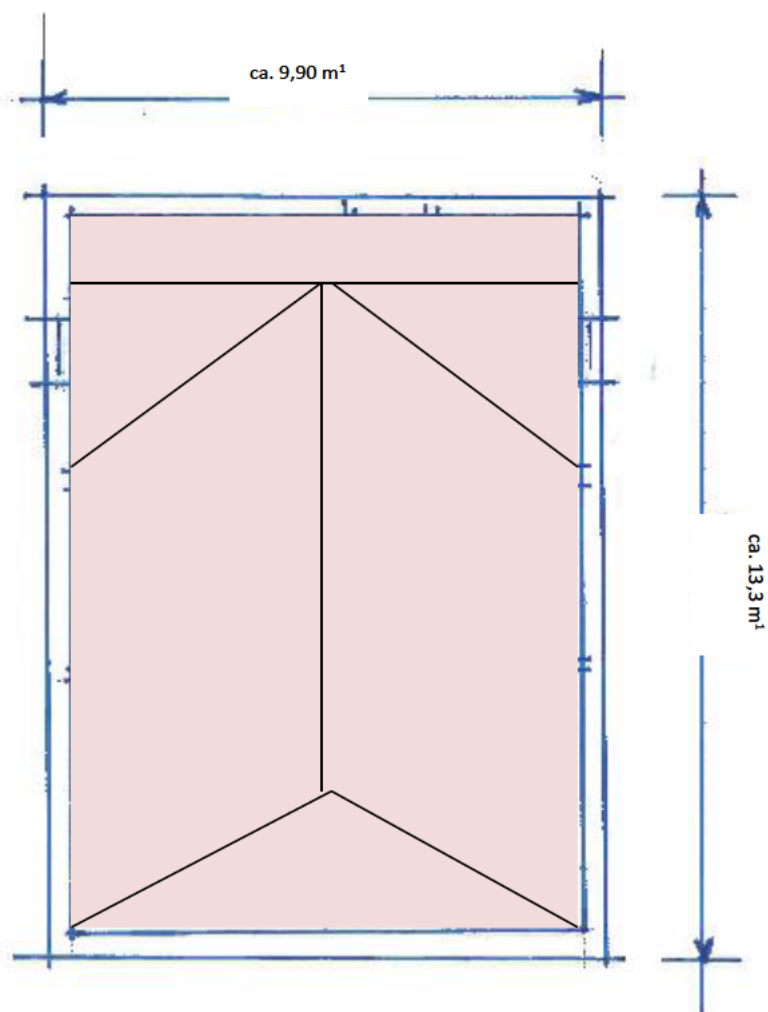
Zolderverdieping.

Asbesthoudend dakbeschot, dak kantoorpand, ca. 160 m<sup>2</sup>
