BOUWHISTORISCHE  
OPNAME  
MET  
WAARDESTELLING

**Kasteel  
Schaesberg**

**Gemeente  
Landgraaf**

**BOUWHISTORISCHE OPNAME MET WAARDESTELLING**

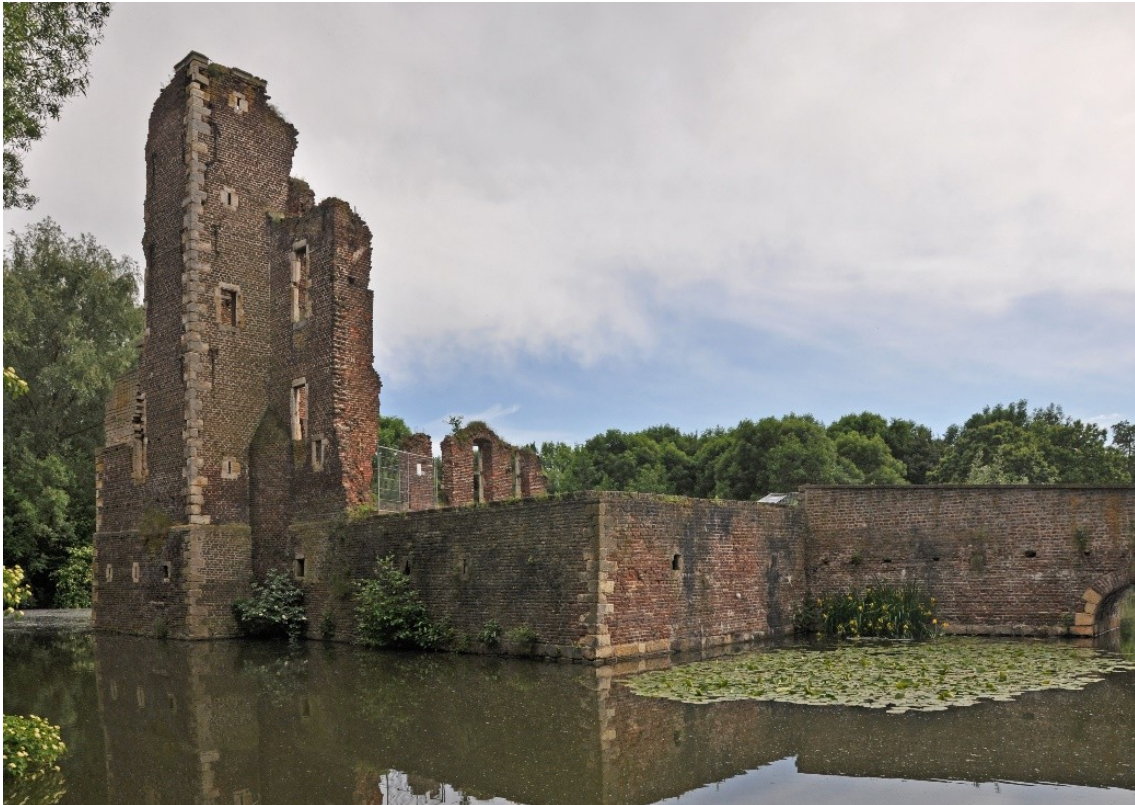
Het kasteel onder dezelfde hoek gefotografeerd, maar dan dichterbij in het voorjaar van 2014. Met uitzondering van het torenfragment met het aansluitende deel van de oostgevel is al het metselwerk bij de consolidatie van 1975 tot stand gekomen.

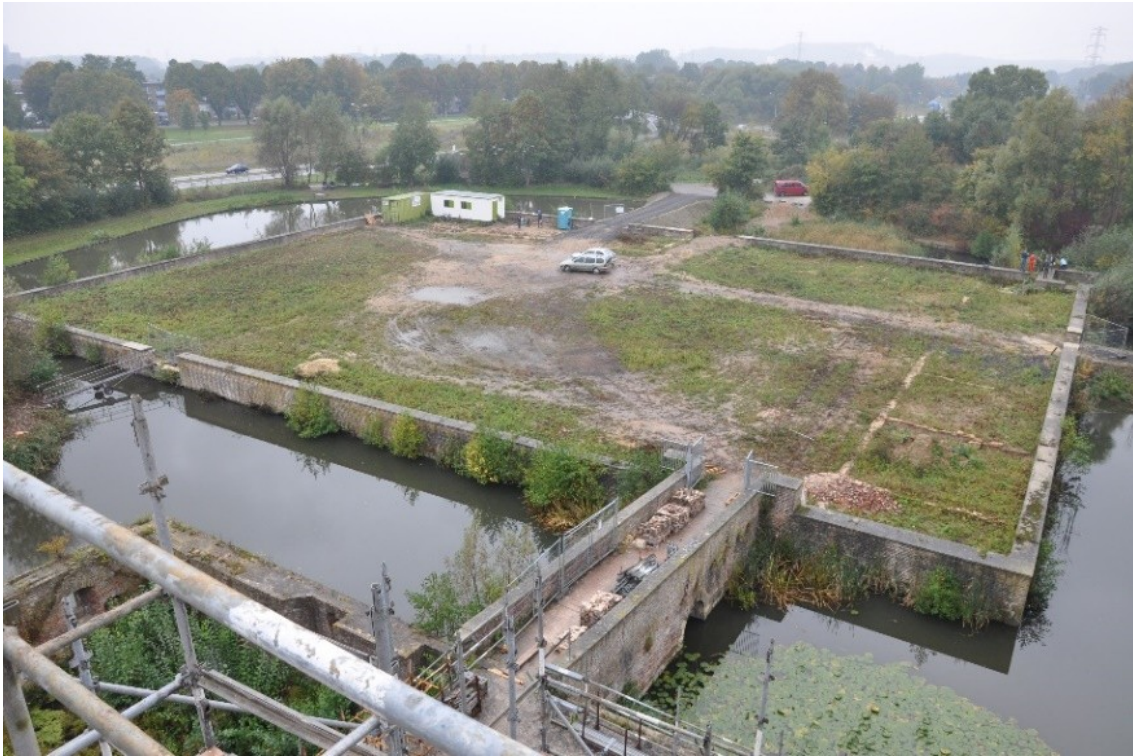
Overzicht van het in de zeventiger jaren van de vorige eeuw geconsolideerde metselwerk van de voorburcht. De foto is in noordwestelijke richting genomen.

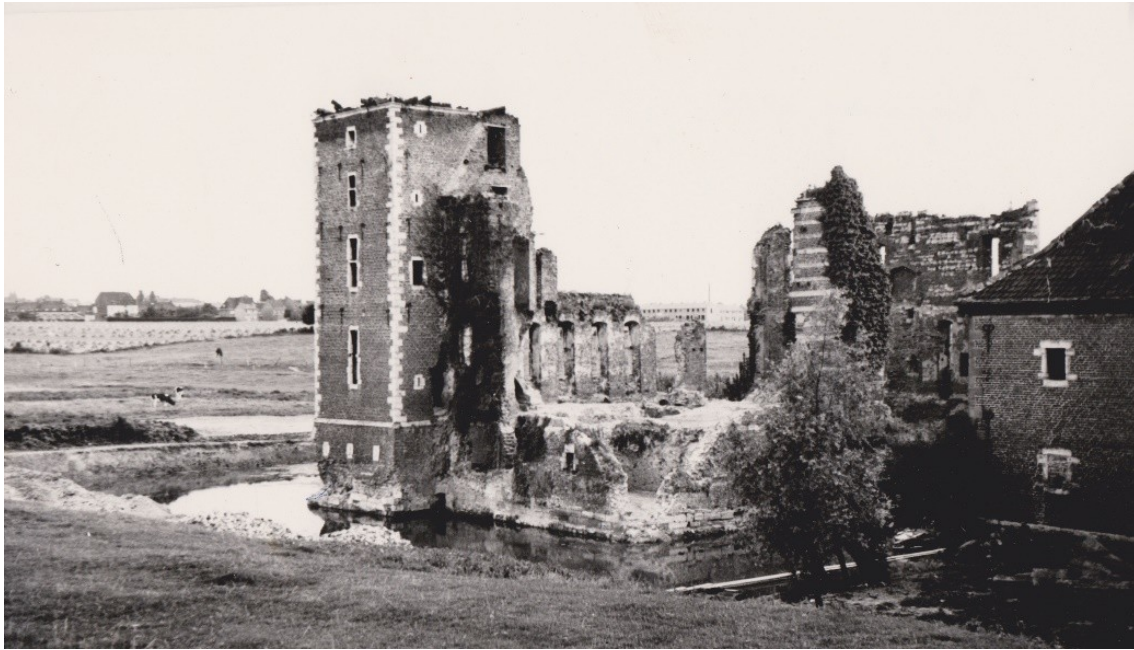
In de jaren 40 is de bouwkundige toestand van de ruïne sterk achteruitgegaan, hetgeen goed zichtbaar is op deze foto uit het najaar van 1952. Op dat moment staat de westgevel nog overeind. Deze zou kort na het nemen van deze foto bij een novemberstorm omwaaien. De foto is genomen nadat men begonnen was met het voorbereiden van een restauratiepoging. Goed zichtbaar is dat het puin is geruimd en ook staat het water in de gracht lager dan normaal. Uiteindelijk wordt de restauratie niet doorgezet en wordt het verval versneld, omdat de nog bestaande muurdelen niet meer werden beschermd door het puin. (Foto: Collectie Corten)

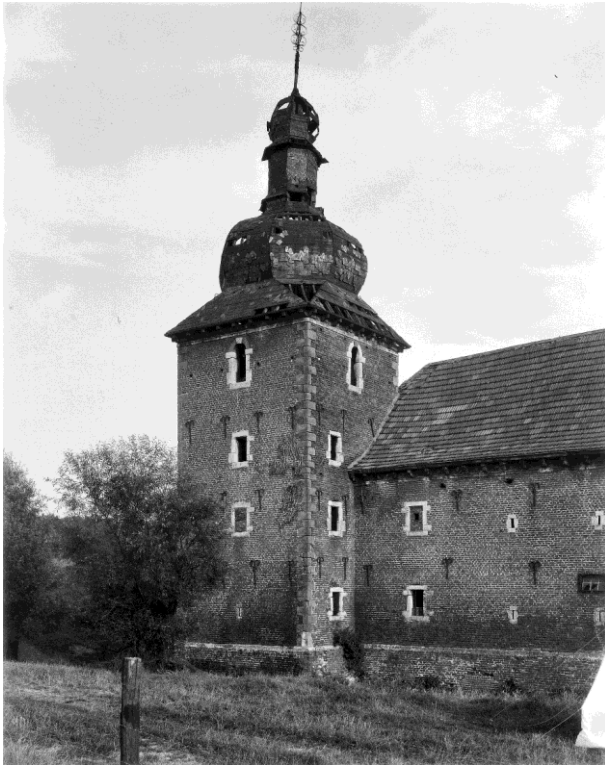
De noordoosttoren van de hoeve in 1953. Goed zichtbaar is de slechte conditie van de spits, die in die tijd de grootste bron van zorg vormt. (Foto: RCE)

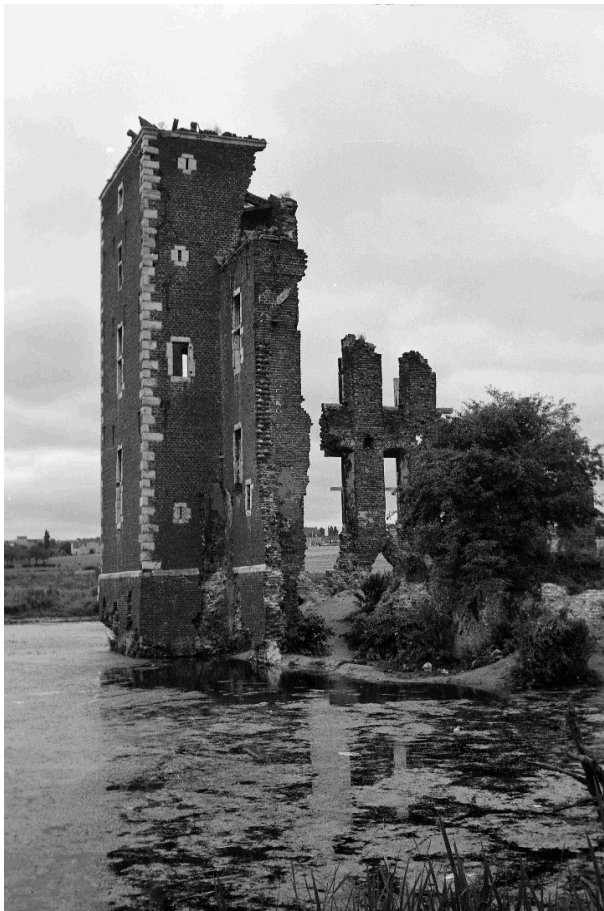
Het kasteel in de nazomer van 1974, vlak voor het instorten van de zuidoosthoek van de toren op 26 december.<sup>103</sup> Bij de noordoosthoek is zichtbaar dat in het verleden het metselwerk ter hoogte van de waterlijn en erboven al een keer was hersteld. Op foto's uit de periode van vlak na de Tweede Wereldoorlog is dit herstel nog niet zichtbaar. Op deze foto is goed te zien waarom er zo weinig metselwerk bij het begin van de werkzaamheden resteerde. Door het schoonmaken van de grachten en het achterwege laten van een beschermend talud tegen de gevels konden door inwatering de nog bestaande geveldelen ter hoogte van de waterlijn afkalven, met instorting als gevolg. (Foto T.C. Bauer)

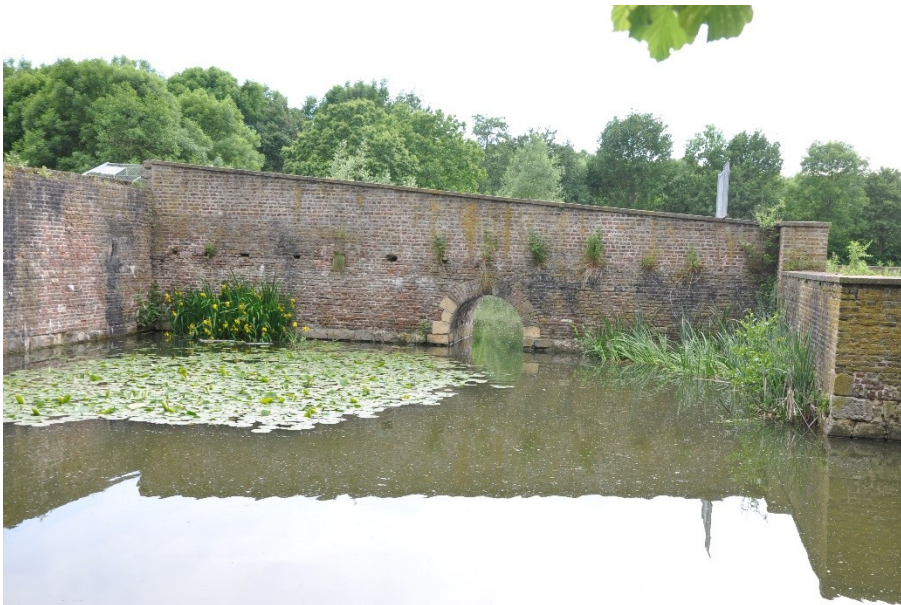
De brug, gezien vanuit het oosten in 2014. Al het hier zichtbare metselwerk van de brug is bij de restauratie van 1975 en erna tot stand gekomen. Alleen inwendig zal een deel van het metselwerk nog oorspronkelijk zijn.

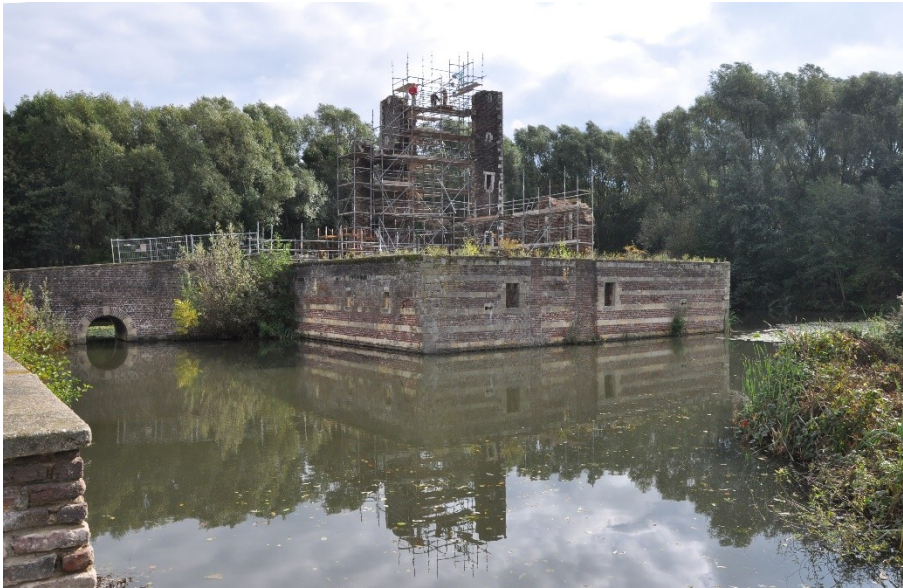
Het kasteel 39 jaar later, in het voorjaar van 2014. Door het optrekken van de funderingen tot kelderniveau is de hoofdvorm van het kasteel weer herkenbaar geworden. Wel is duidelijk dat weinig van het oorspronkelijke metselwerk aan de west- en noordzijde van de ruïne bewaard is gebleven.

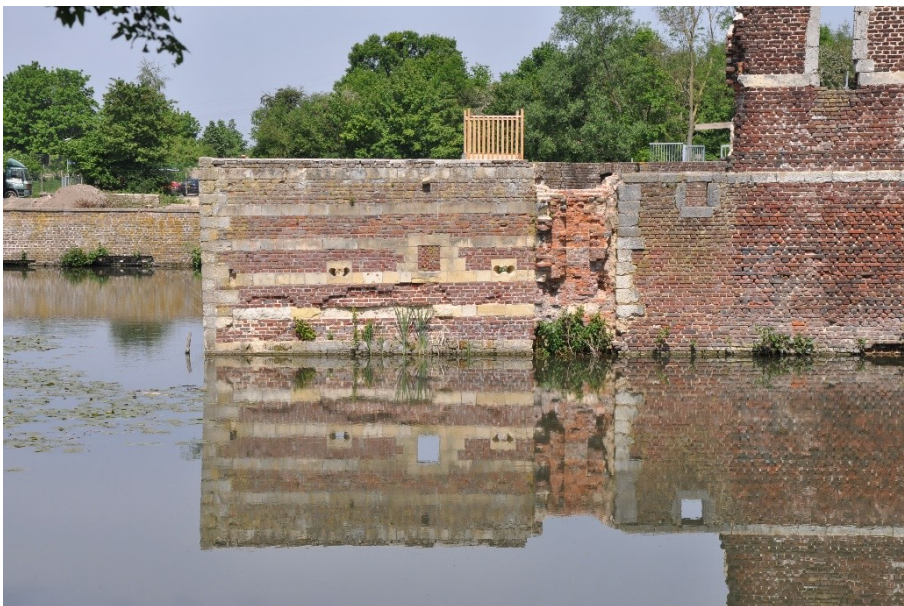
Zicht op het meest westelijke deel van de zuidgevel. In 1975 was dit deel tot op het niveau van de gracht verdwenen. Al het hier zichtbare metselwerk is bij de consolidatie van 1975 en daarna tot stand gekomen. Het toen opgetrokken metselwerk bestaat uit een kern van betonblokken met aan weerszijden ervan een halfsteens zware beklamping van veldbrandstenen met spekbanden van mergel. Door vermoedelijk vocht en vorstinwerking op dit metselwerk zijn schollen afgesprongen. De spekbanden van mergel zijn plaatselijk volledig verdwenen, waardoor de mortel en betonblokken van de kern zichtbaar zijn geworden. Ook bij de noordgevel is dit schadebeeld aanwezig.

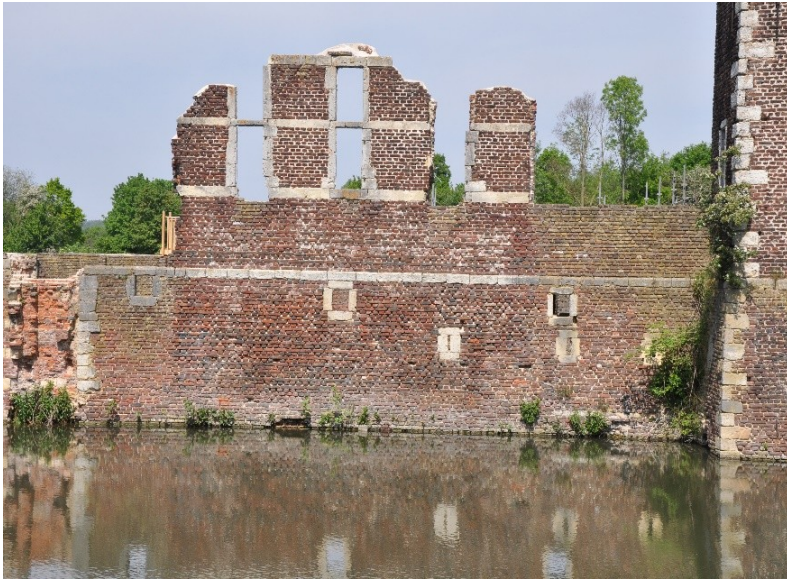
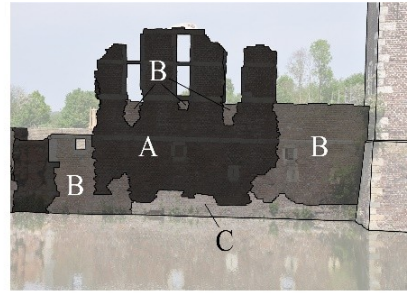
Het middelste deel van de zuidgevel in 2014. Bij (A) is het nog oorspronkelijke metselwerk donkergrijs aangegeven. (B) is het bij de consolidatie tot stand gekomen metselwerk. Van het metselwerk (C) ter hoogte van de waterlijn kan op dit moment niet worden vastgesteld of het bij de herbouw tot stand is gekomen. Nader onderzoek is hier noodzakelijk wanneer dit deel van de gevel benaderd kan worden.

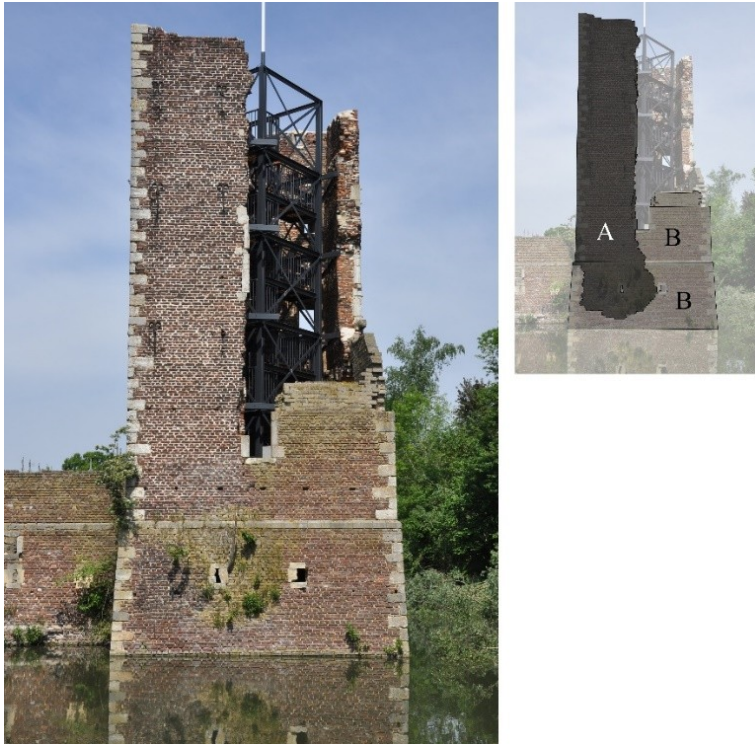
Overzicht van de zuidgevel van de toren. Bij (A) is het oorspronkelijke metselwerk. Bij (B) is het in 1975 toegevoegde metselwerk te zien. Aangezien bij het herstel van 1975 de veldbrandstenen eerder op waren dan de betonblokken steekt het metselwerk van de betonblokken uit boven de rest van het metselwerk. Aan de onderzijde van het oorspronkelijke deel van de gevel zijn sporen van oudere herstellingen te herkennen.

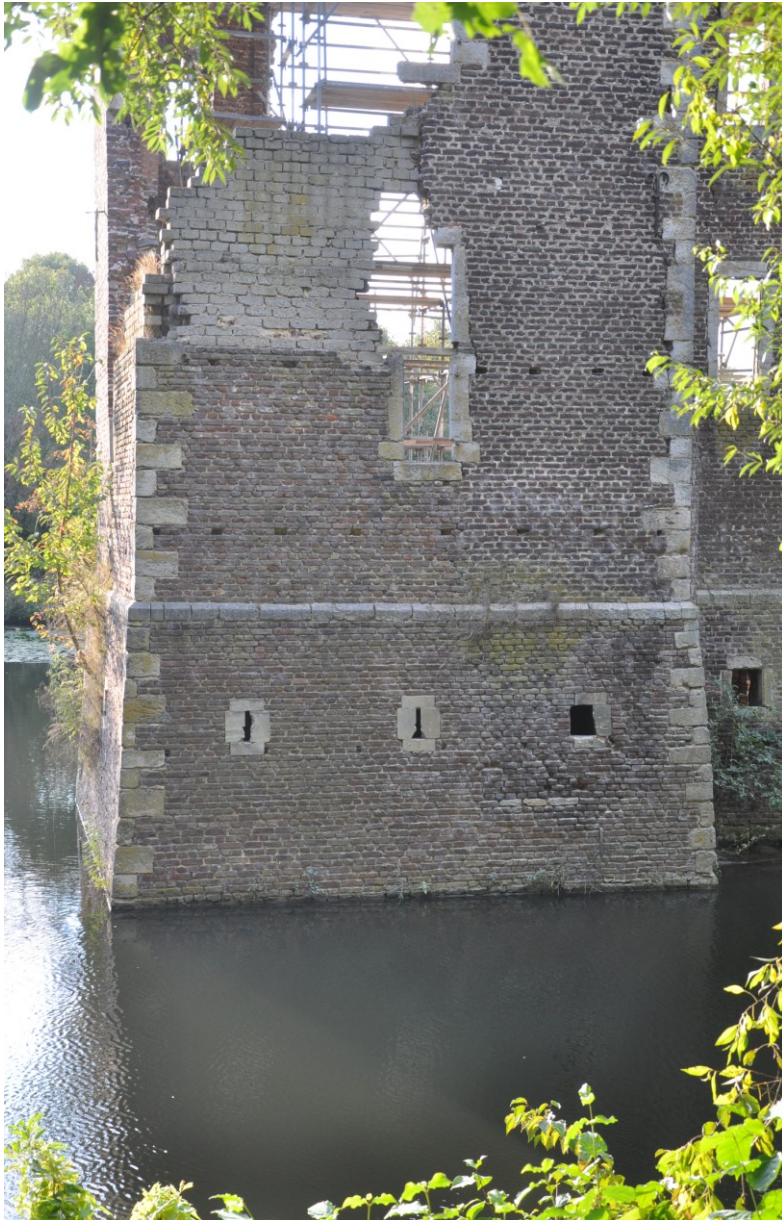
De oostgevel van de toren in 2014. Met donkergrijs zijn die delen van de toren aangegeven, waarvan we kunnen aannemen, dat deze nog tot de oorspronkelijke opzet behoren. Met de lichtgrijze kleur zijn die delen aangegeven, die bij de herstelwerkzaamheden van 1975 en daarna tot stand zijn gekomen. Na het door de TH Delft uitgevoerde onderzoek is onder leiding van de TH met Ingenieursbureau Oranjewoud een herstelplan opgesteld. Onderdeel ervan was het deels reconstrueren van de kort daarvoor ingestorte hoek van de toren. Dit werd gedaan door het optrekken van een kern van betonstenen met aan beide zijden een halfsteens klamp van veldbrandstenen. Men is hier doorgegaan met metselen tot de stenen op waren. Zichtbaar is, dat de veldbrandstenen eerder op waren dan de betonblokken. In het uitstekende deel van het metselwerk van betonstenen zijn geen sporen van een verankering of iets dergelijks te zien, hetgeen betekent dat de klampen van veldbrandstenen los staan ten opzichte van de kern van betonstenen. Volgens een mededeling van de heer Knook, belast met de leiding van de consolidatie, zou er een verankering moeten zijn in de vorm van het plaatselijk doortrekken van de veldbrandstenen over de volle dikte van de muur.

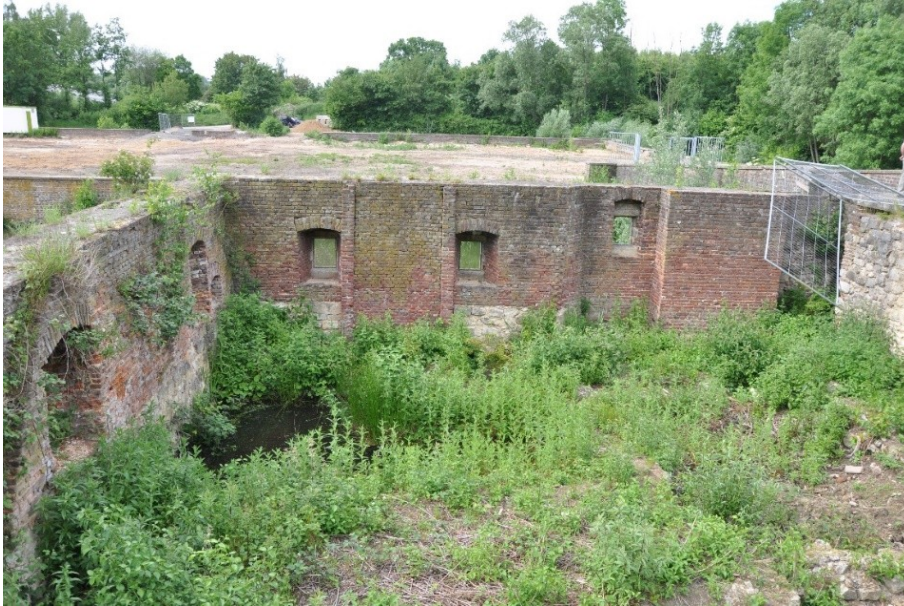
Overzicht van de noordwand, gezien vanaf de binnenzijde. Al het hier zichtbare metselwerk is bij de herstelwerkzaamheden in 1975 en daarna tot stand gekomen. In tegenstelling tot de westwand (zie hierna) is de plaats van de gewelven niet in het metselwerk aangegeven. De verticale stroken metselwerk markeren vermoedelijk de plaats van de haardpartij. Dit is echter niet zeker.

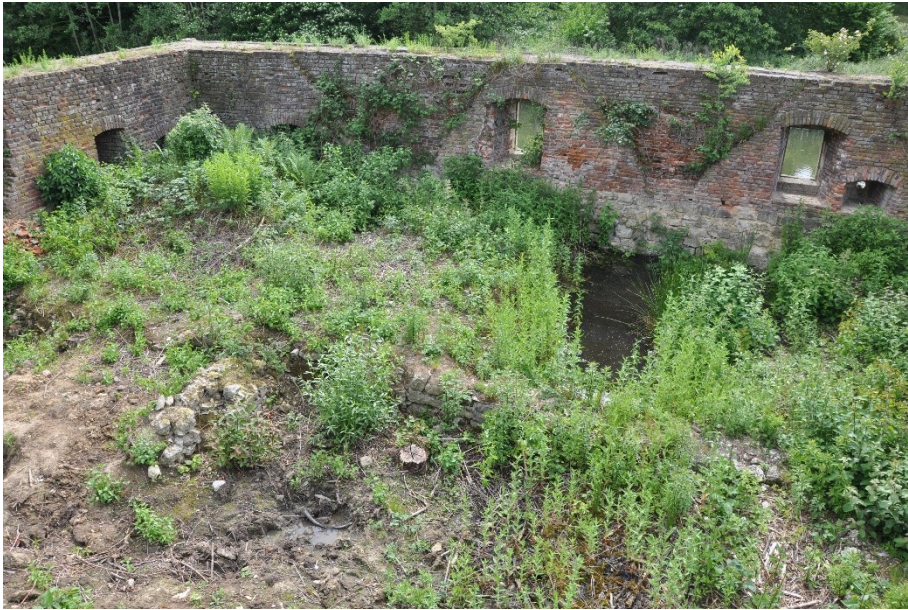
Het zuidelijke deel de westgevel, gezien vanaf het voormalige binnenplein. Ook hier zal het zichtbare metselwerk omstreeks 1975 tot stand zijn gekomen. Mogelijk is een deel van het oorspronkelijke metselwerk nog aanwezig. Er is nader onderzoek nodig om hierover zekerheid te krijgen. Ook delen van de funderingen in breuksteen zullen nog oorspronkelijk zijn. De halfsteens diepe uitsparingen geven de vorm aan van de oorspronkelijke kruisgewelven van deze vleugel. Opvallend is dat deze niet in de zuidwand (links op de foto) zijn aangegeven.

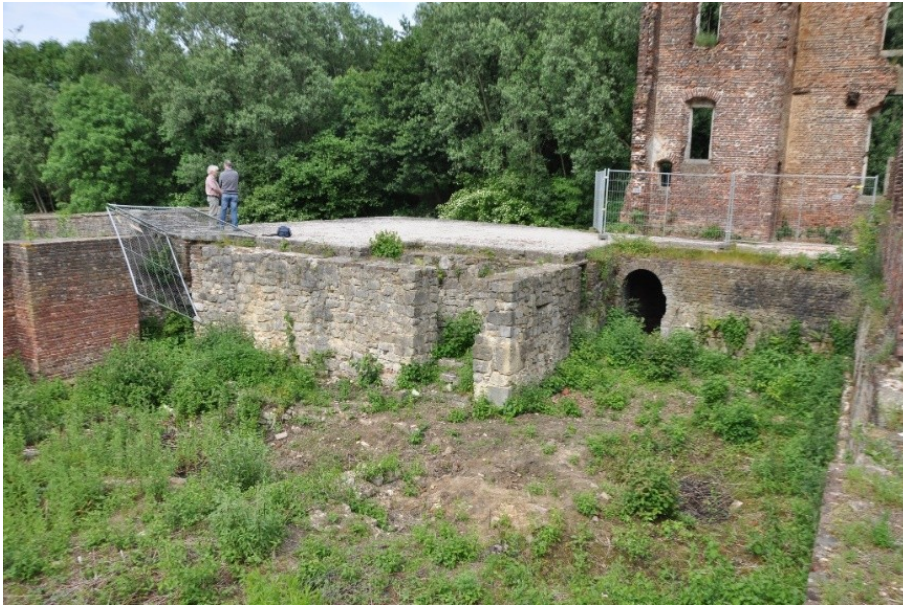
Overzicht van het grotendeels gereconstrueerde metselwerk dat de muren vormt van de voormalige binnenplaats. Alleen geheel aan de onderzijde van de muren zijn nog enige lagen metselwerk oorspronkelijk. Ook de onderste treden van de trap zijn nog oorspronkelijk. Zie ook de volgende afbeelding.

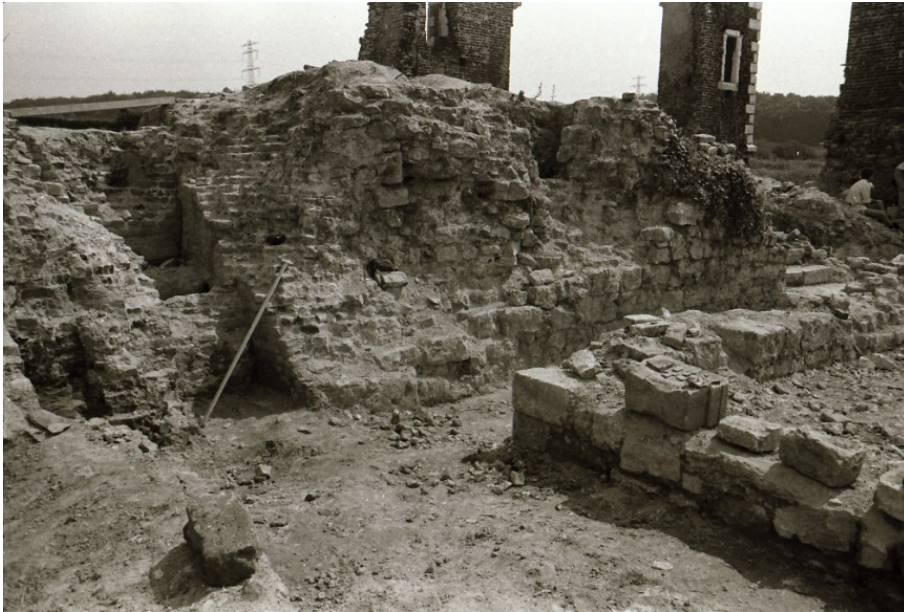
Het vrijgelegde metselwerk van de muren rond de voormalige binnenplaats, gezien vanuit het noordwesten. Ook hier is zichtbaar dat de conserveringstoestand van het metselwerk matig is. (Foto: Hukkelhoven, Documentatie Heemkundevereniging)

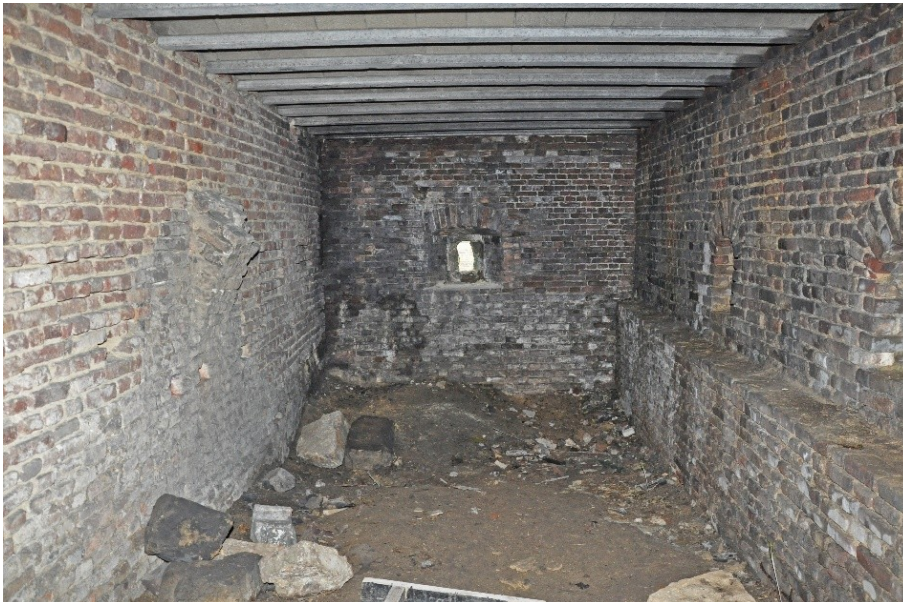
Overzicht van de ruimte op de noordoosthoek, gezien in noordelijke richting. Al het hier zichtbare metselwerk van de noordwand is bij de bouwcampagne van 1975 en daarna tot stand gekomen. Het valt op dat het metselwerk onder en boven de versnijding verschillend lijkt te zijn. Tevens is het metselwerk van de noord- en oostwand niet met elkaar in verband opgetrokken, terwijl beide wel in het laatste kwart van de 20ste eeuw tot stand zijn gekomen. Vermoedelijk is dit het gevolg van de wijze waarop de werkzaamheden zijn uitgevoerd.

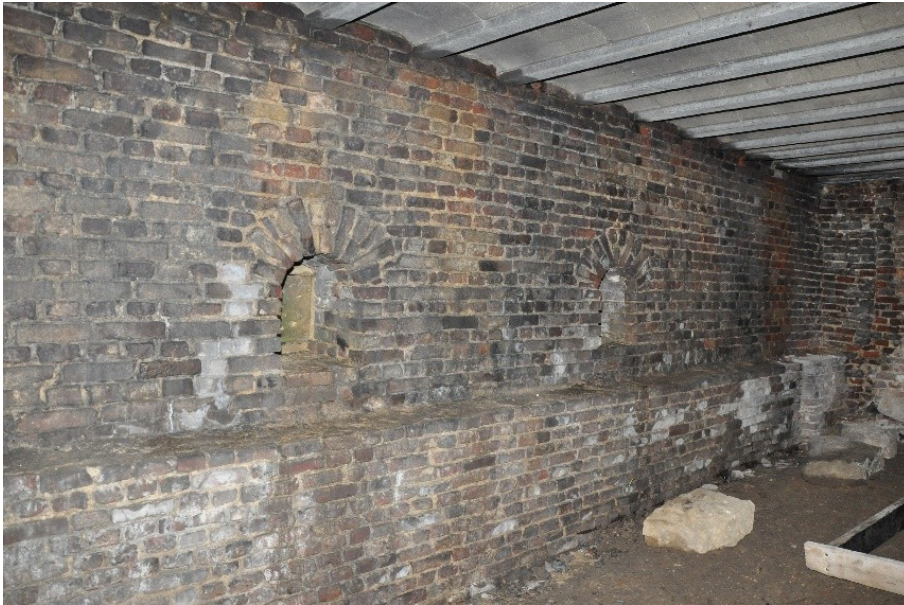
Overzicht van de oostwand van het vertrek. Deze wand zal in zijn geheel bij de consolidatie van 1975 tot stand zijn gekomen.

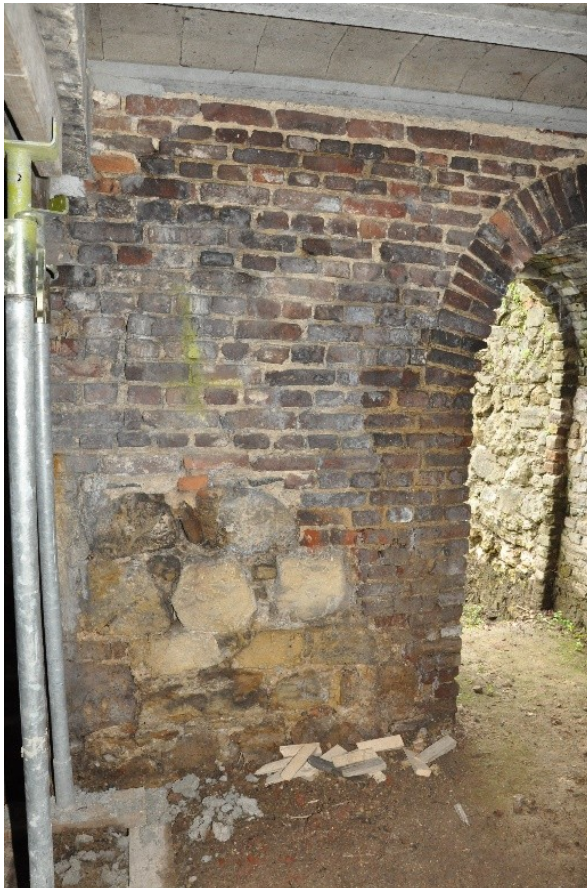
De westwand van het vertrek met bij (A) nog oorspronkelijke metselwerk en bij (B) het metselwerk, dat bij de consolidatie tot stand is gekomen.

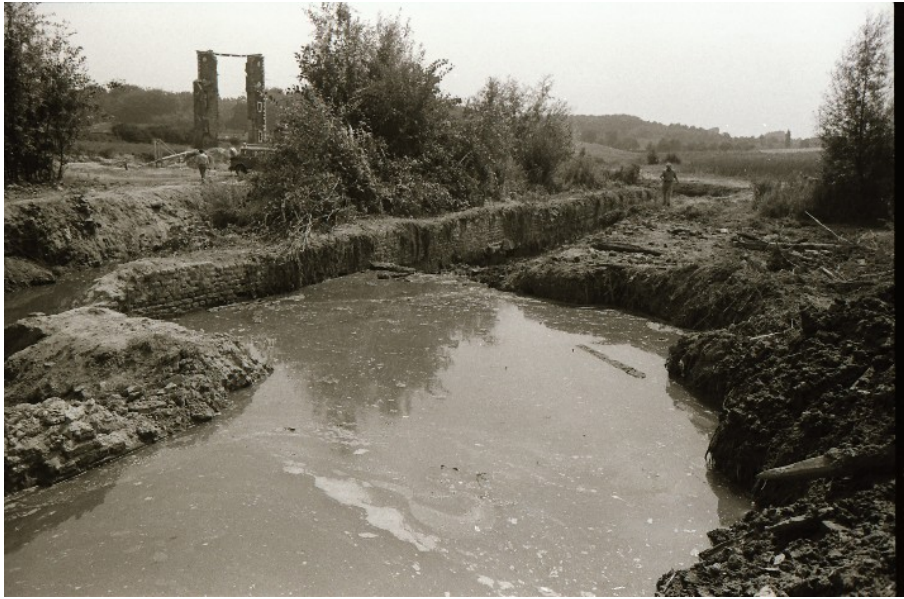
Overzicht van de vrij gegraven restanten van het westelijke deel van de voorburcht. Ook hier is weer goed zichtbaar, dat bij de sloop het metselwerk tot onder het niveau van het maaiveld is verwijderd. Ter plaatse van de waterlijn zijn natuursteenblokken in het metselwerk opgenomen. (Foto: Hukkelhoven, Documentatie Heemkundevereniging)

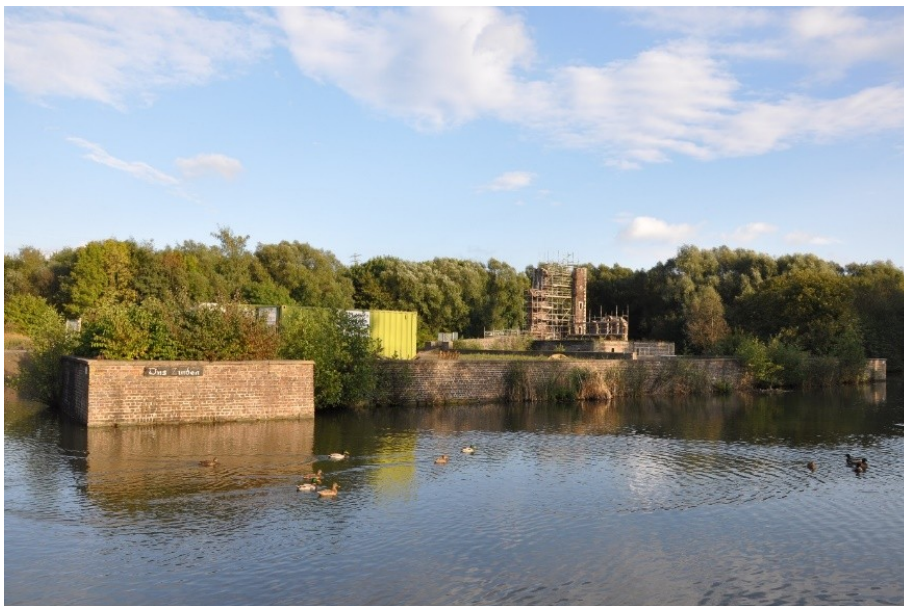
De westgevel van de bouwhoeve in 2014. Vergeleken met de vorige afbeelding is het waterpeil bij de toren ongeveer 15 cm lager. Gezien de begroeiing en de slechte bereikbaarheid is het op dit moment niet mogelijk om exact vast te stellen welke delen nog oorspronkelijk zijn en welke tot het restauratiewerk behoren. Bij de toren (links) is - gezien de rollagen - al het bakstenen metselwerk bij de consolidatie tot stand gekomen. Alleen het natuursteen, dat nog net boven de waterlijn zichtbaar is, zal oorspronkelijk zijn. Bij de aansluitende westmuur zal meer oud metselwerk bewaard zijn gebleven. Echter het zal maximaal tot zeven à acht lagen boven het natuursteenwerk zijn. Meer zuidelijk (rechts op de foto) is aan de hand van de rollagen beter te bepalen wat nog oorspronkelijk is. De rollagen zijn bij het herstel namelijk gebruikt om het bestaande metselwerk uit te vlakken. Hierbij dient wel in aanmerking te worden genomen dat inwendig meer oorspronkelijk werk behouden zal zijn.

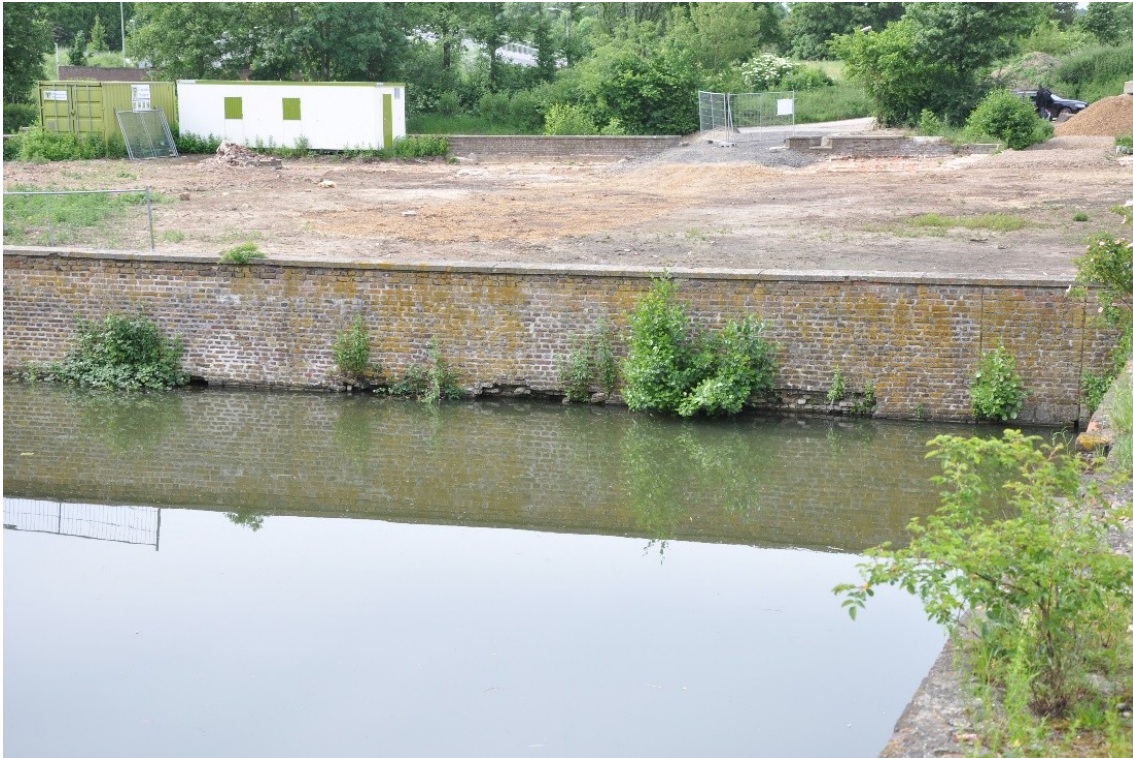
Overzicht van de zuidgevel ten westen van de brug naar het kasteel in 2014. Geheel rechts op de foto zijn twee verticale naden in het metselwerk opgenomen. Aan te nemen is dat men bij de consolidatie hiermee een bouwspoor heeft willen aangeven. Documentatie of andere informatie over beide naden is niet aangetroffen, waardoor we in het duister tasten ten aanzien van de interpretatie van dit spoor.

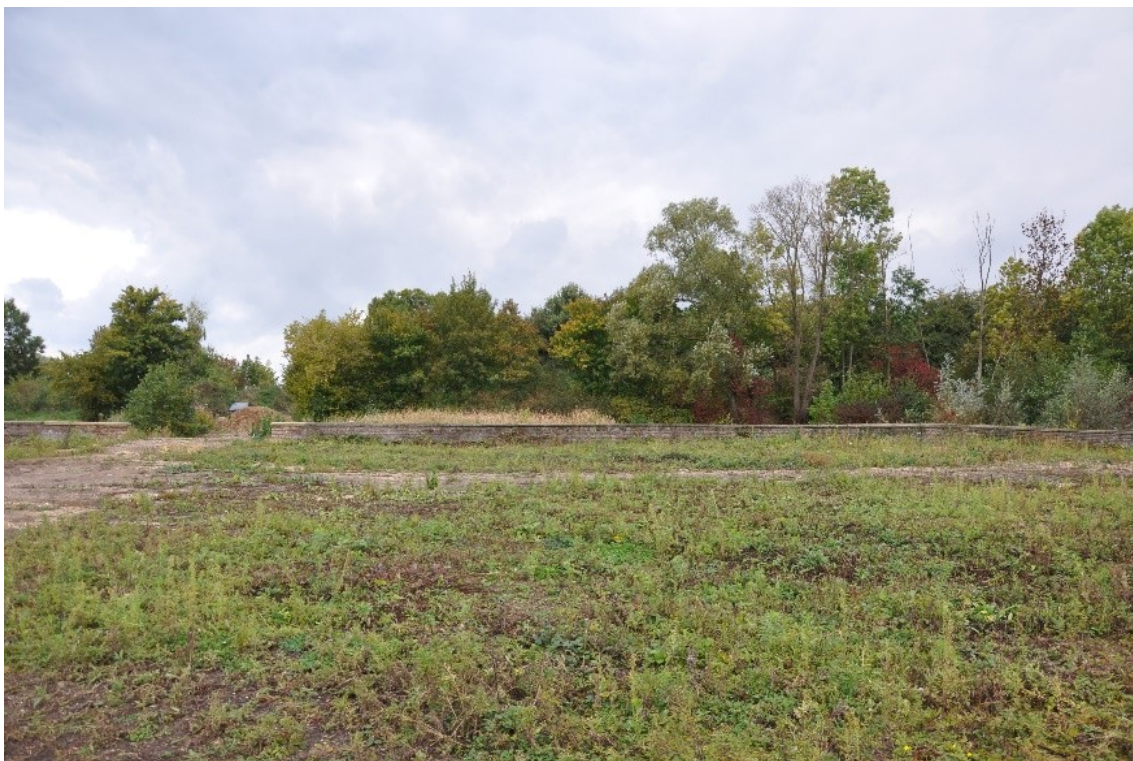
Overzicht van de bouwhoeve in het voorjaar van 2014. Vanuit het binnenplein gezien is de bouwhoeve niet veel meer dan een grasveld, dat door een 1 m hoge tuinmuur is omgeven.
