**bouwhistorisch onderzoek**

hoeve vulenbach

rimburgerweg 162 | landgraaf

juli 2017

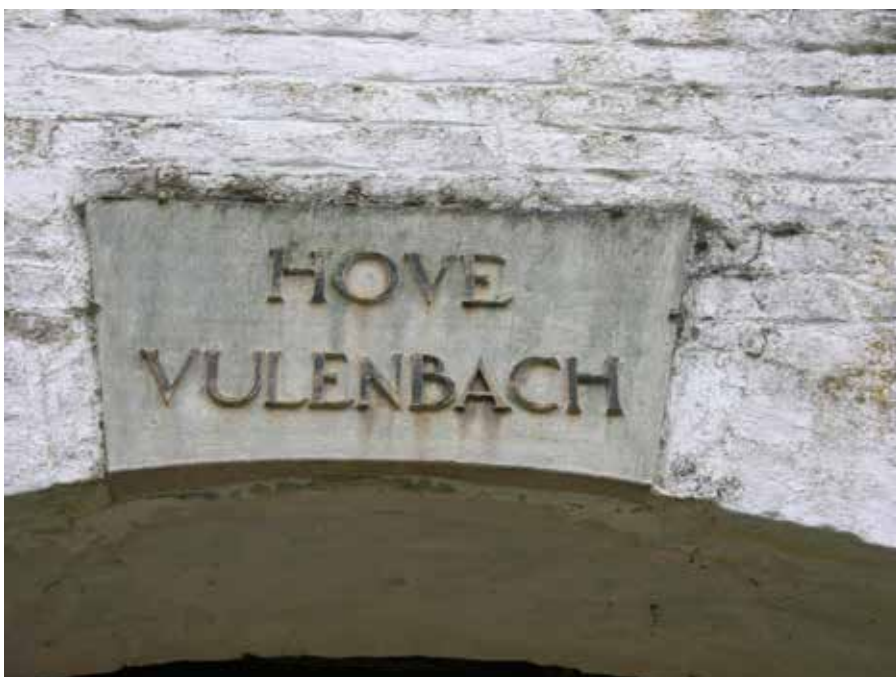
2. *De naamsteen van na de brand. Zowel het lettertype als de geringe dikte van de steen wijzen naar een oorsprong uit die jaren*

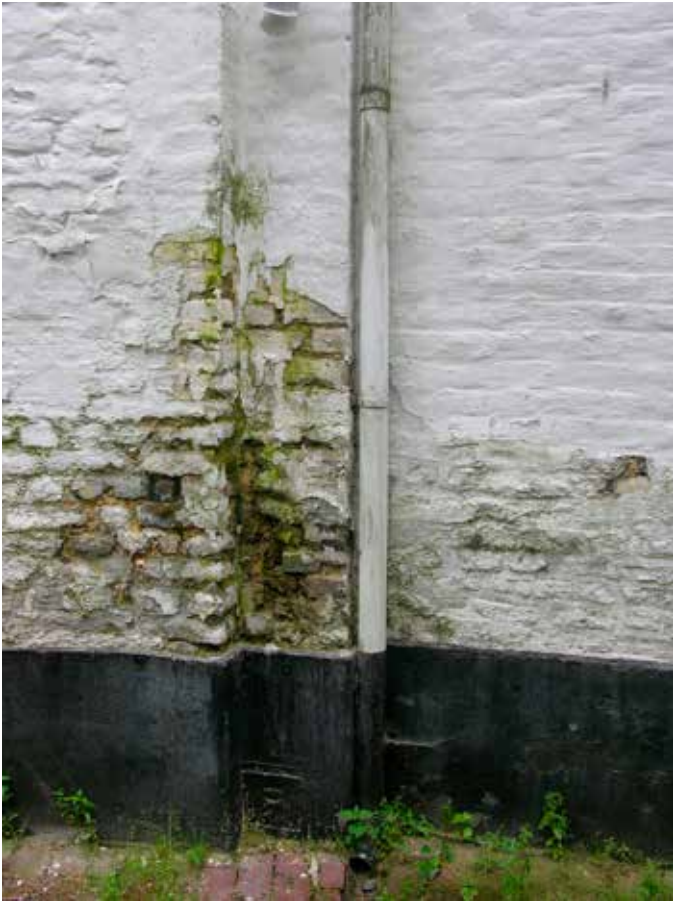
- ←
3. De overgang van de voormalige lage vleugel die ook de poort omvatte naar het latere deel rechts. De muur van het linker deel eindigt rechts met klezootjes wat wijst op de oorspronkelijke vleugel die vandaar haaks naar achter liep, en dus een kleinere binnenplaats vormde, voor de rechter aanbouw er kwam

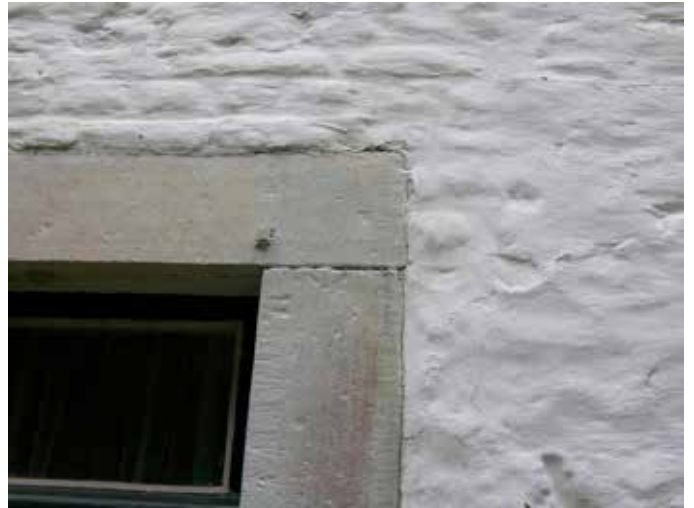
4. De vensteromlijstingen in Naamse steen zijn 18<sup>de</sup> eeuw. Draaipunten voor luiken verwijzen naar de situatie zoals die op oude fotos was

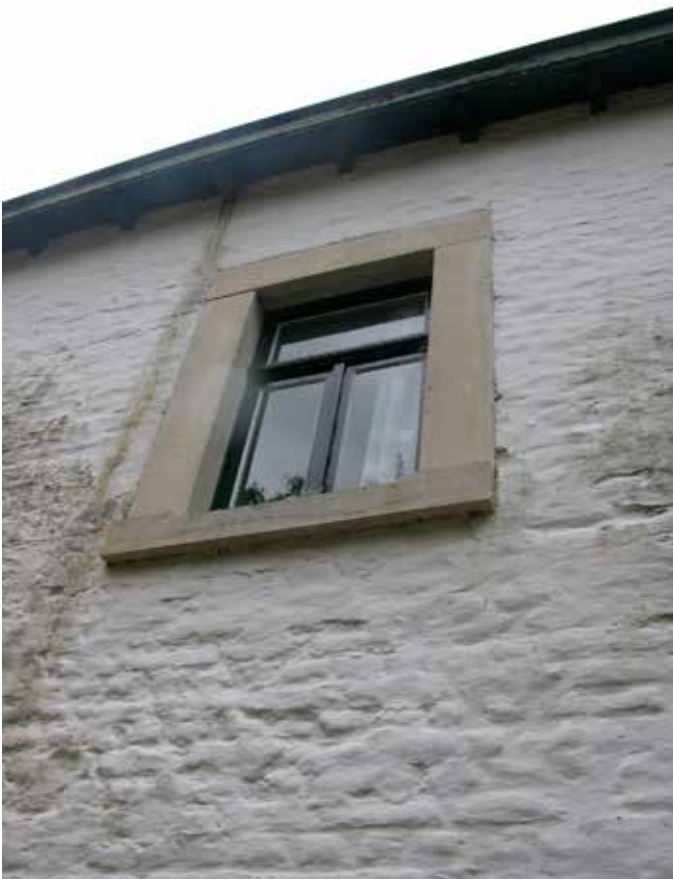
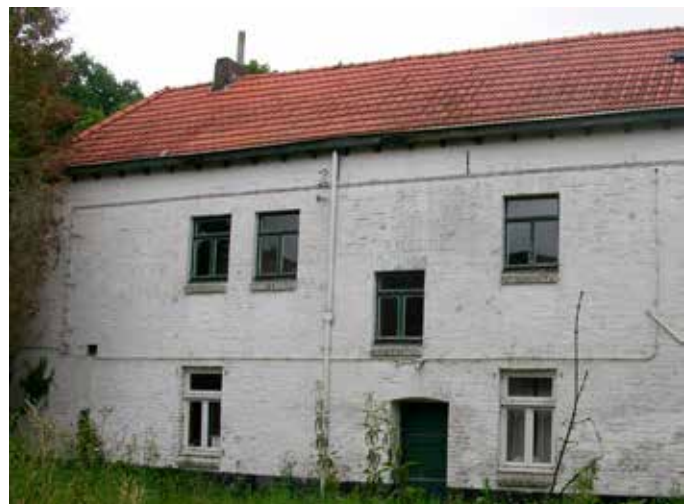
5. De omlijsting op de verdieping is secundair geplaatst waarbij bestaande omlijstingen zijn hergebruikt. mogelijk komen die elders uit het gebouw
6. De rechter zijgevel heeft alleen in de onderste regionen nog enig oud muurwerk, de rest is na de brand helemaal opnieuw opgetrokken

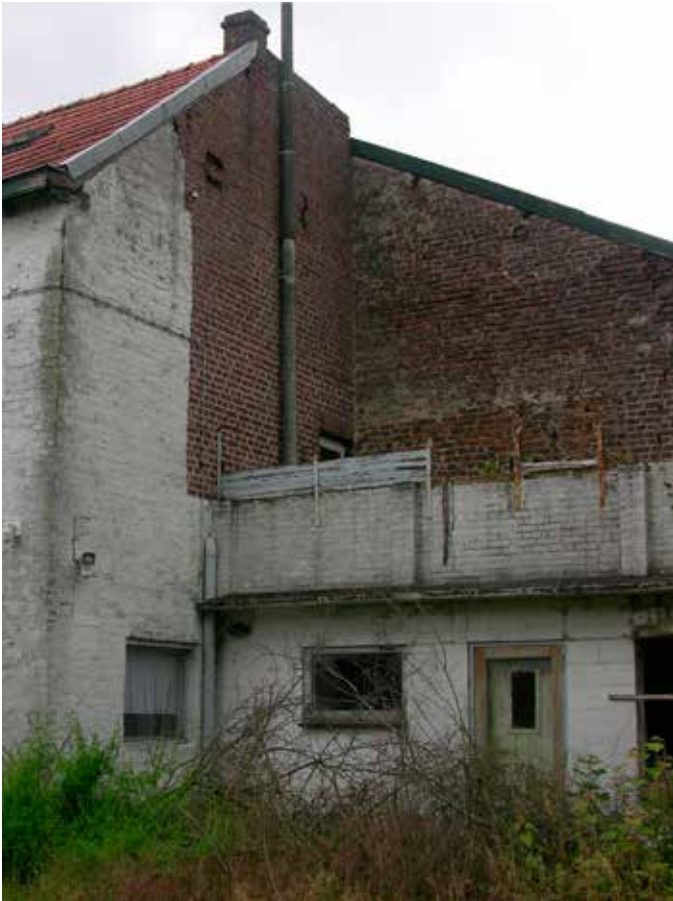
7. In de hoek die de nieuwbouw maakt met de oude schuur staat een reeds gedeeltelijk verdwenen aanbouw van vrij recente datum

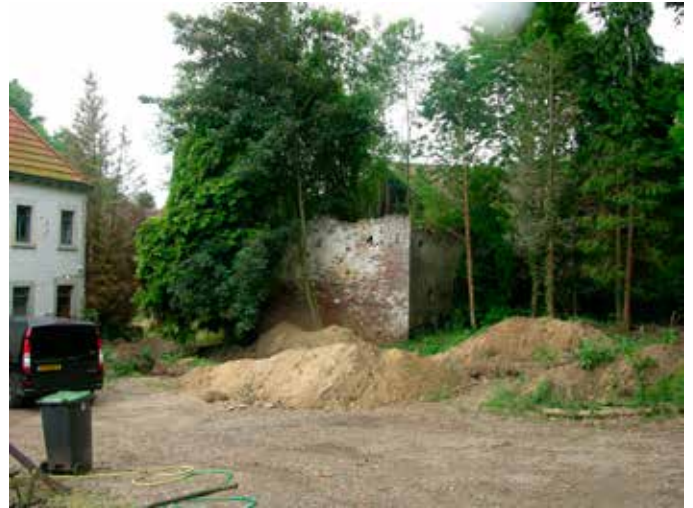
18. *Schuin voor het woonhuis staat een belangrijk restant van een gebouw dat aanvankelijk verbonden was met de boerderij ernaast, in de tijd dat beiden een geheel vormden. Het gebouw had naar links, haaks op de nu bestaande massa, een verbinding met het woonhuis*

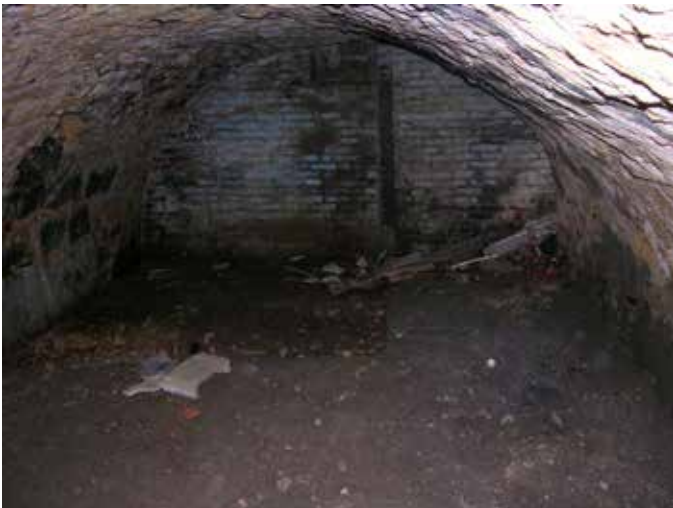
23. *De kelder onder het linker deel loopt niet parallel aan de kopse gevel, maar er dwars op. Het onderste stuk van de gewelfmuren bestaat uit ouder metselwerk*

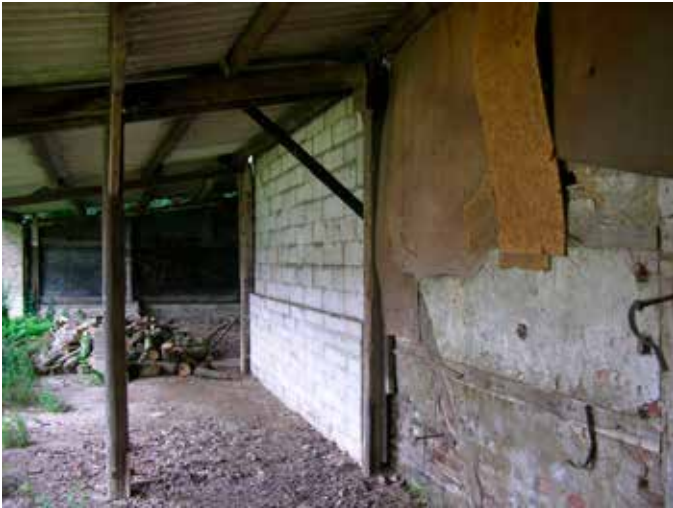
25. Dit gebouwtje heeft nog restanten van een vakwerkskelet

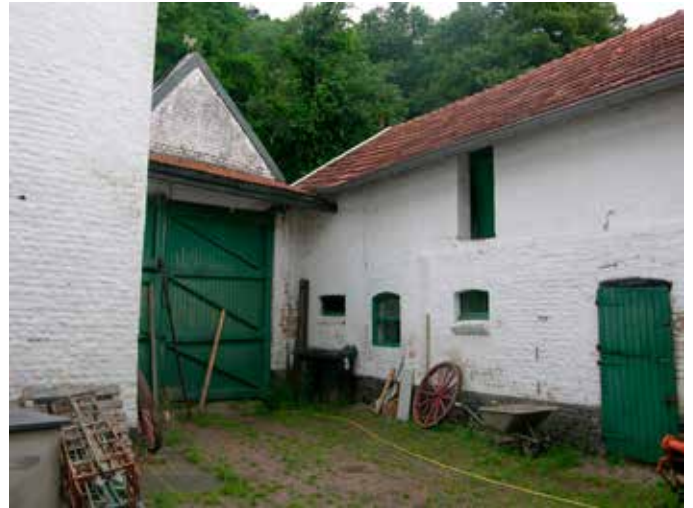
26. Het stuk achter de poort had voor de brand een dak dat doorliep tot de penant in het muurwerk van de stal. Daarvan is alleen het onderste deel oorspronkelijk, de rest is van na de brand

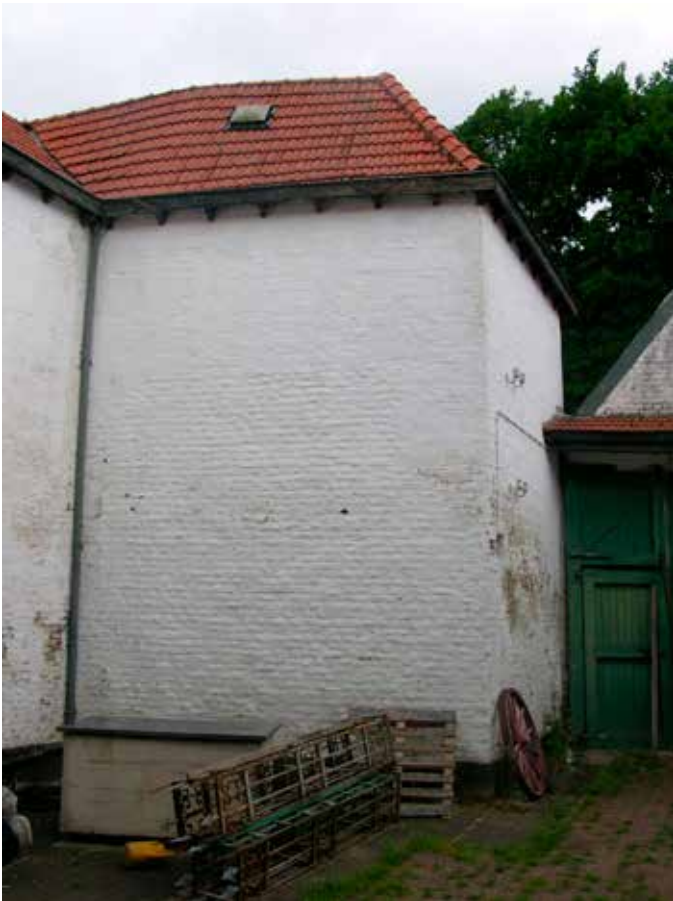
27. De achtergevel van het deel meteen rechts naast de poort, van buitenaf gezien, met duidelijke sporen van de herbouw na de brand. Aanvankelijk liep deze vleugel naar achter door als onderdeel van het oorspronkelijke woonhuis

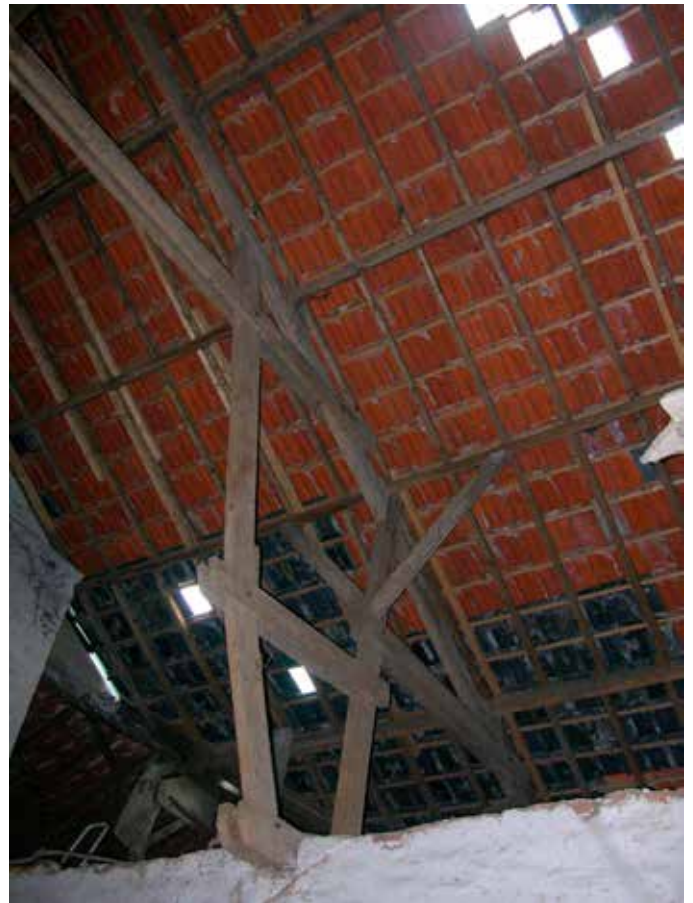
30. Het verbrande dak is na 1933 helemaal vervangen

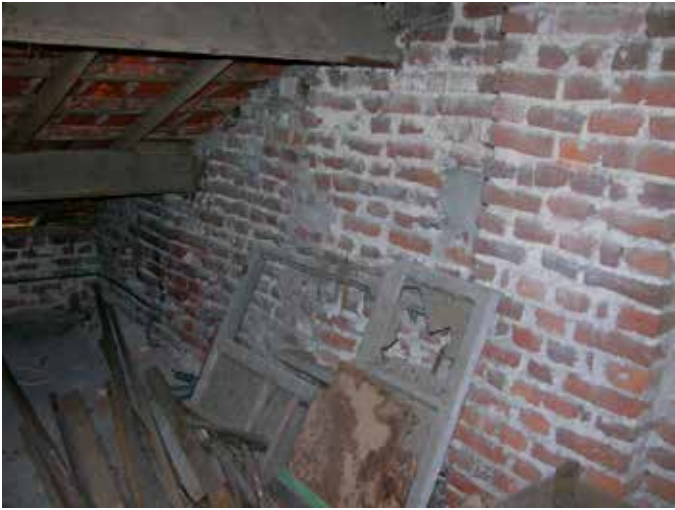
41. Het muurwerk is aantoonbaar 19de eeuws, en bij de schuur 18<sup>de</sup> eeuws, en is blijven staan na de brand
