**bouwhistorische opname**

grootgenhouterstraat 151  
groot genhout | gem. beek

coen eggen  
februari 2018

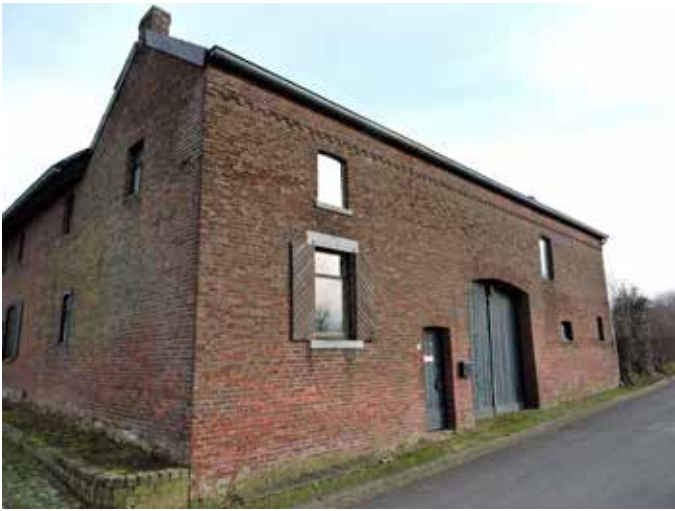
1. De gevel aan de straat, begin 20ste eeuw. alleen het stalraam rechts van de poort is jonger, de andere openingen zijn uit de bouwtijd

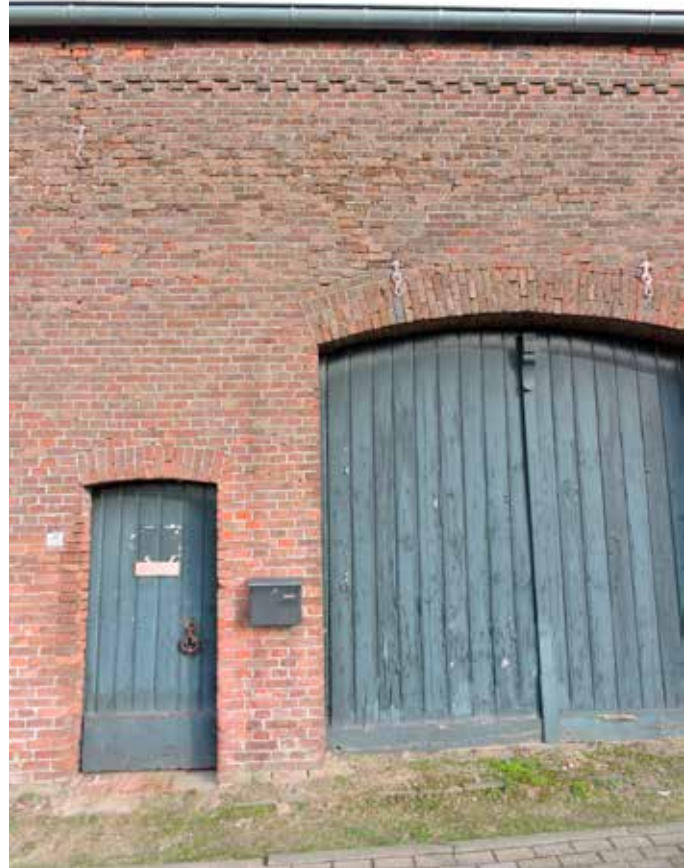
2. Voetgangspoort en inrijpoort naar de binnenplaats

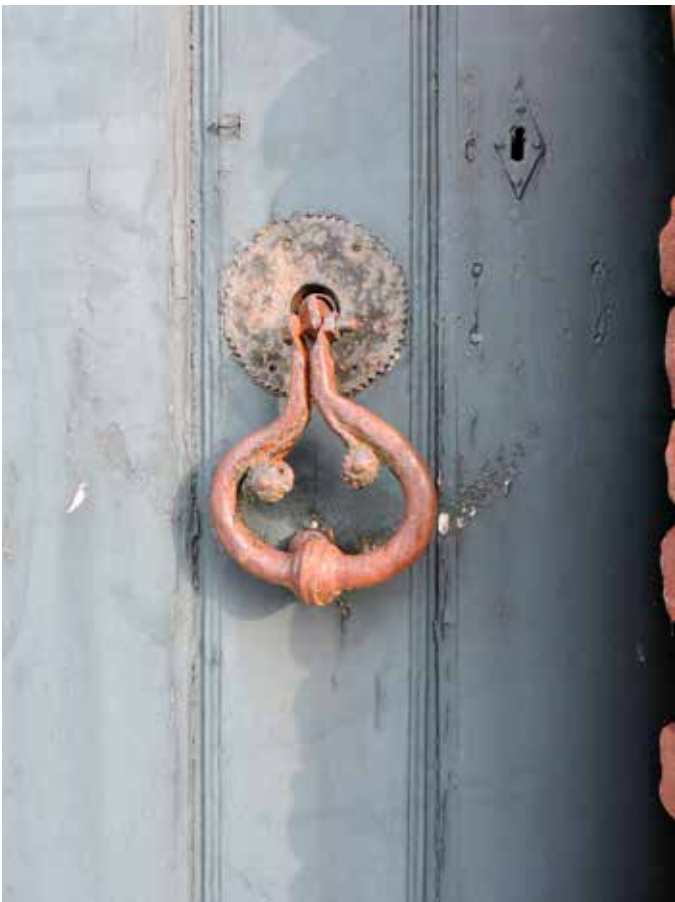
3. De klopper van het poortje dateert van rond 1700 en hoort waarschijnlijk bij de voorganger van het huidige pand

Dat geldt ook voor een detail als de poortklopper. De gevel aan de straat is, als voorbeeld van verstening, met inbegrip van de poort, positief te waarderen.

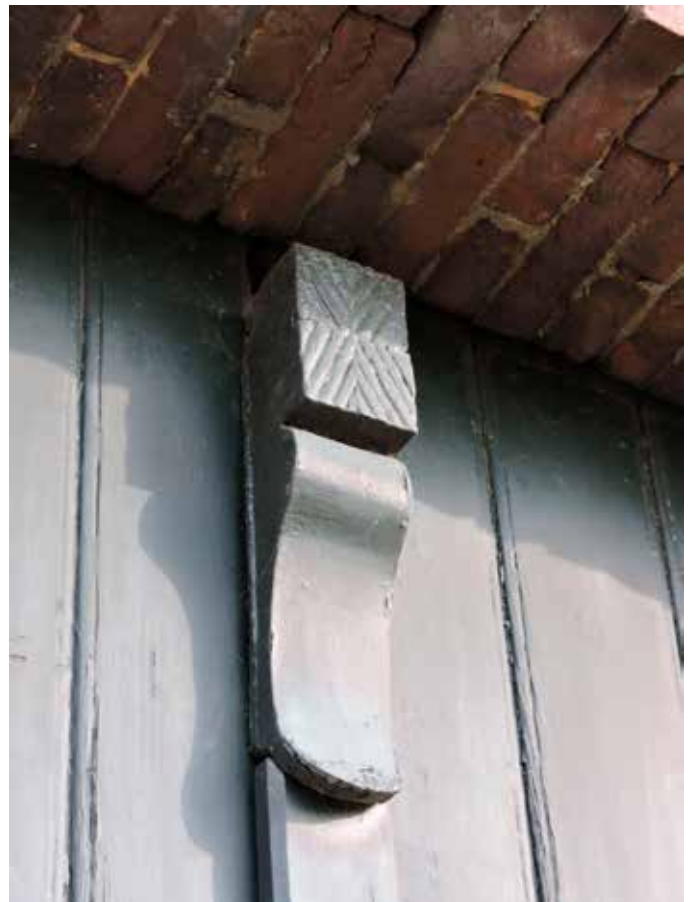
4. De naaldklos van de aanslag van de grote poort is kenmerkend voor Genhout en directe omgeving, en is zo goed als zeker afkomstig van de lokale timmerman Kerkckhoffs, die veel van dit soort klossen gemaakt heeft

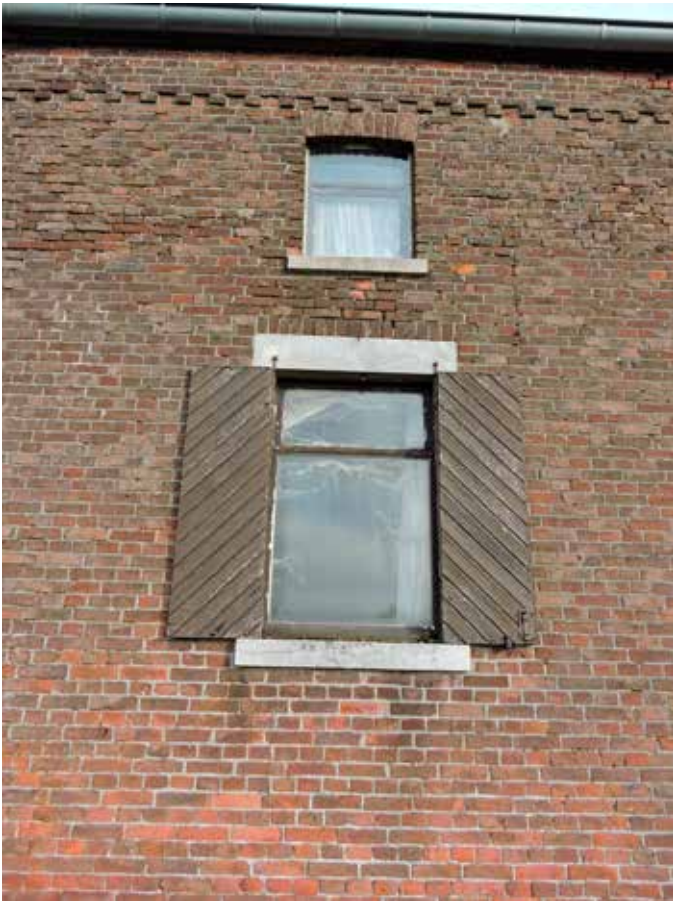
5. *De vensters van de woonkamer. Het venster op de begane grond heeft een onder- en bovendorpel van Naamse steen*

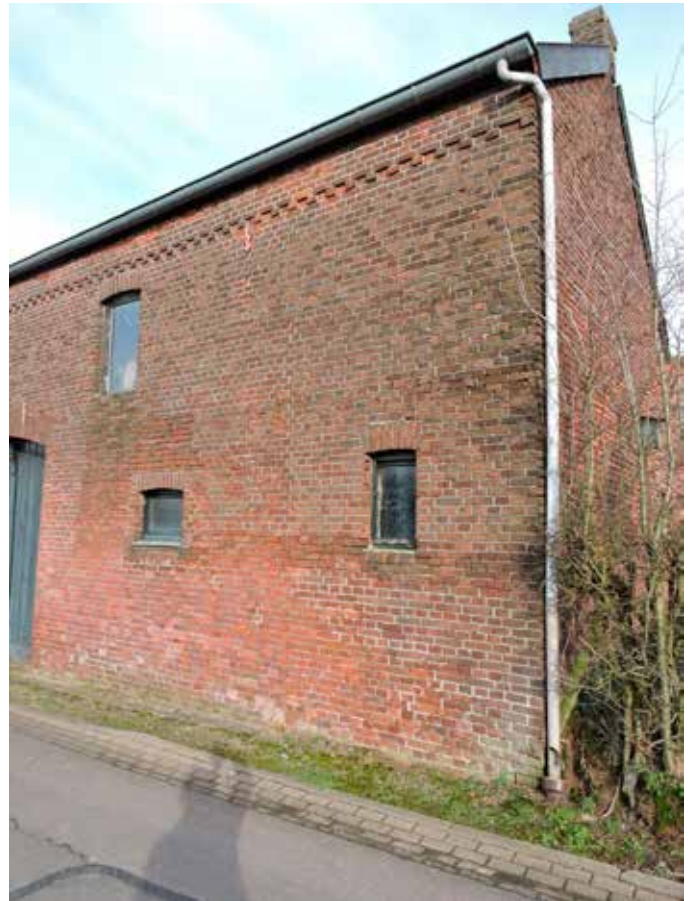
6. *De rechter hoek*

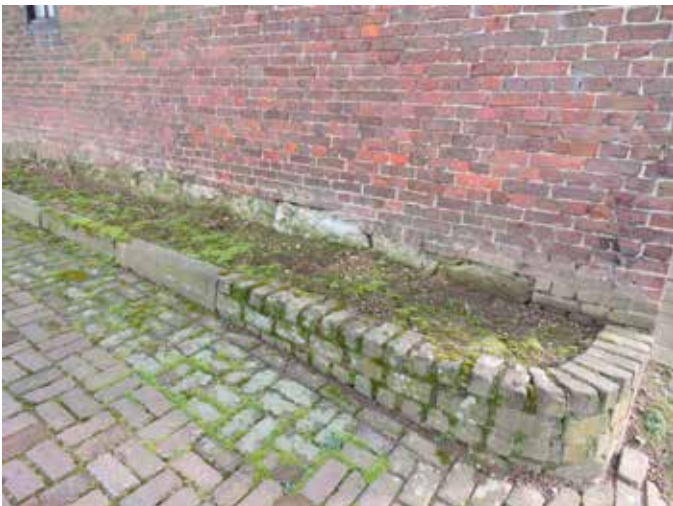
7. *De plint laat aan de linkerkant grote blokken mergel zien, die horen bij de fundering en sokkel van het versteende vakwerkhuis dat de kern vormt van het complex*

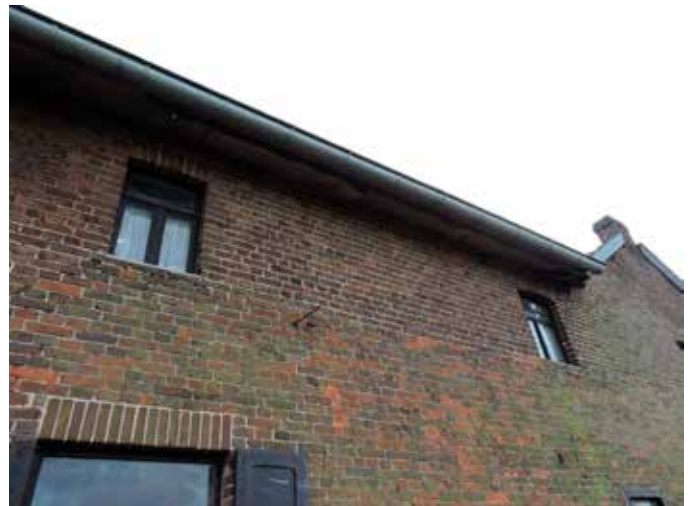
8. *Op verdiepingshoogte is te zien dat de woonhuisvleugel in tweede instantie, na het verstenen van het vakwerk, nog een keer is opgehoogd*

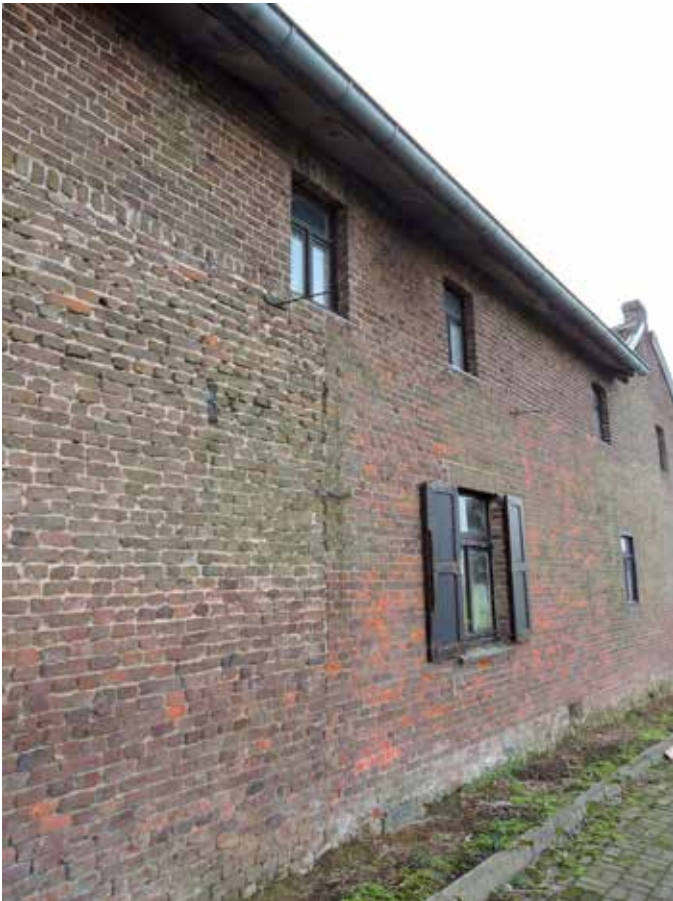
9. Die oude hoogte is ook waarneembaar bij de gevel van de schuur achter het woonhuis door de laag strekken. Bovendien blijkt dat die ouder is dan de versterking van het huis

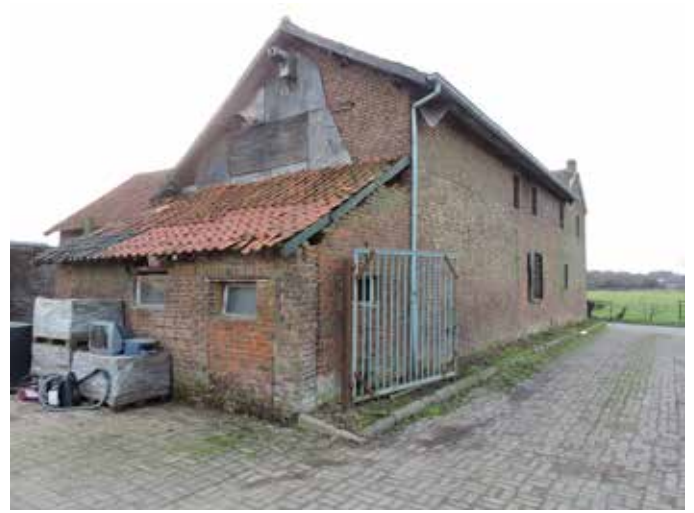
10. In de topgevel van de schuur is een restant zichtbaar van de oorspronkelijke jukdekbalk van het spant, en de latere ophoging van het dak, in combinatie met de zijmuur. De aanbouw met lessenaardak is nog weer jonger

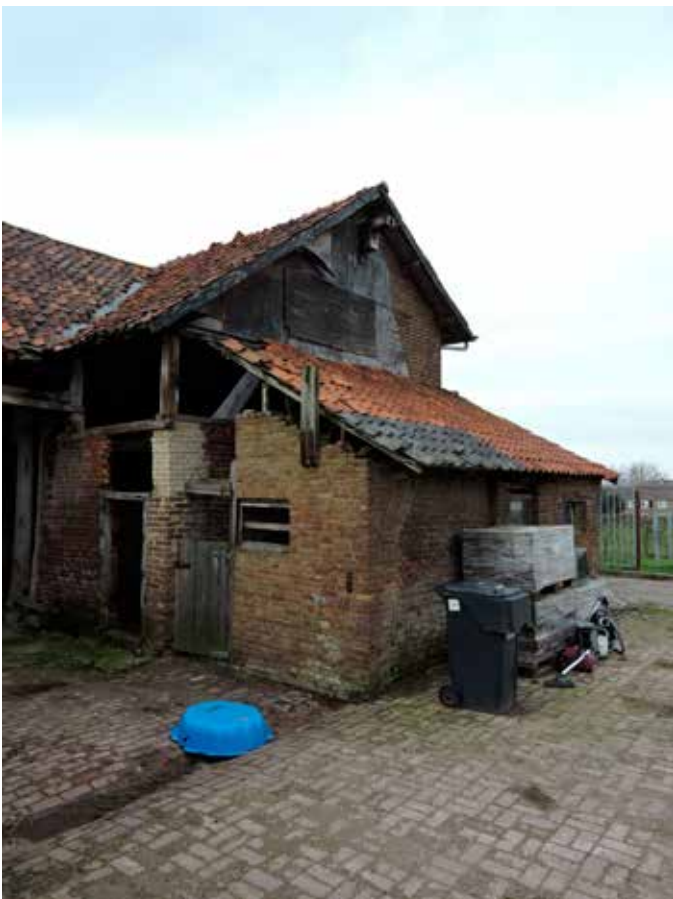
11. De massa van de andere kant gezien, met duidelijk de oorspronkelijke vakwerkstructuur

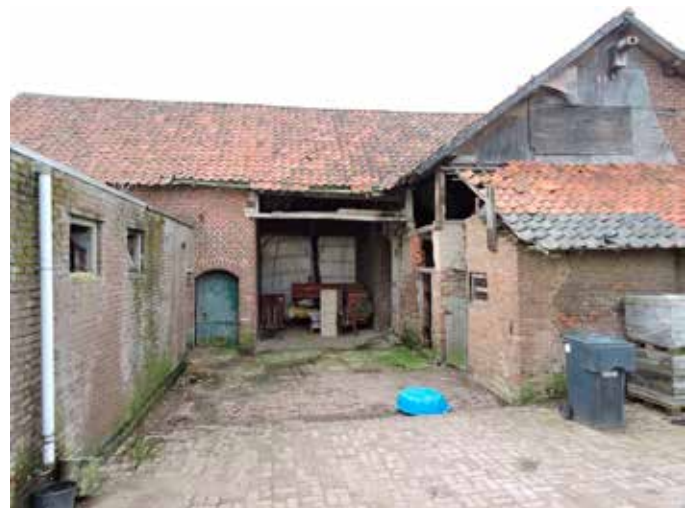
12. Blik op de schuur, richting straat. De poort aan de achterzijde is verdwenen. Links de toegang tot het stalgedeelte

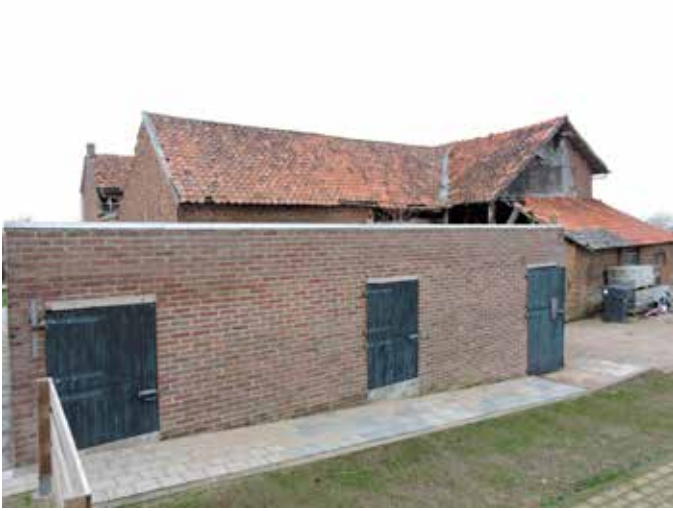
13. Tegen de stalvleugel is deze moderne stalvleugel gebouwd. De massa springt sterk uit t.o.v. het oorspronkelijke carré-vormige gebouw

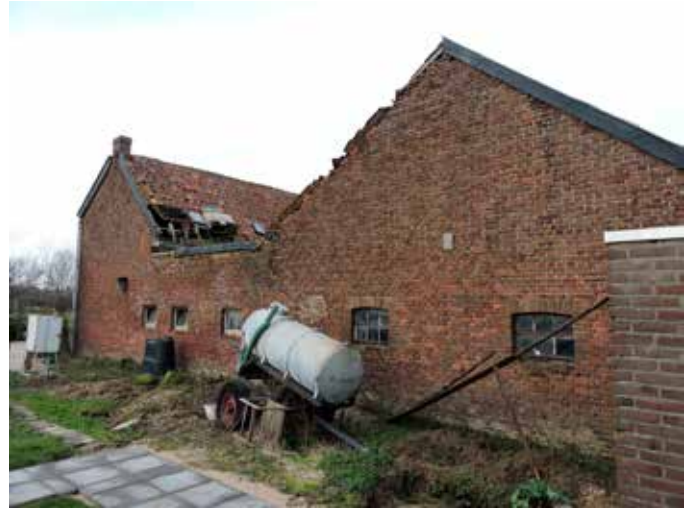
14. De zijgevel van woonhuis en schuur en de verbindende muur daar tussen, later uitgebouwd tot stal

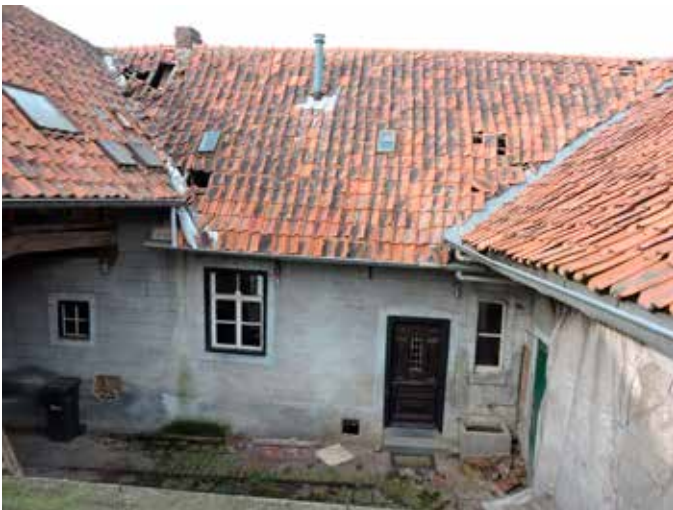
15. Voorgevel van het woonhuis met rechts de schuur en links de vleugel aan de straat. Het woonhuis heeft een restant van een 17de eeuws vakwerkhuis, waarvan in elk geval enkele stijlen resteren

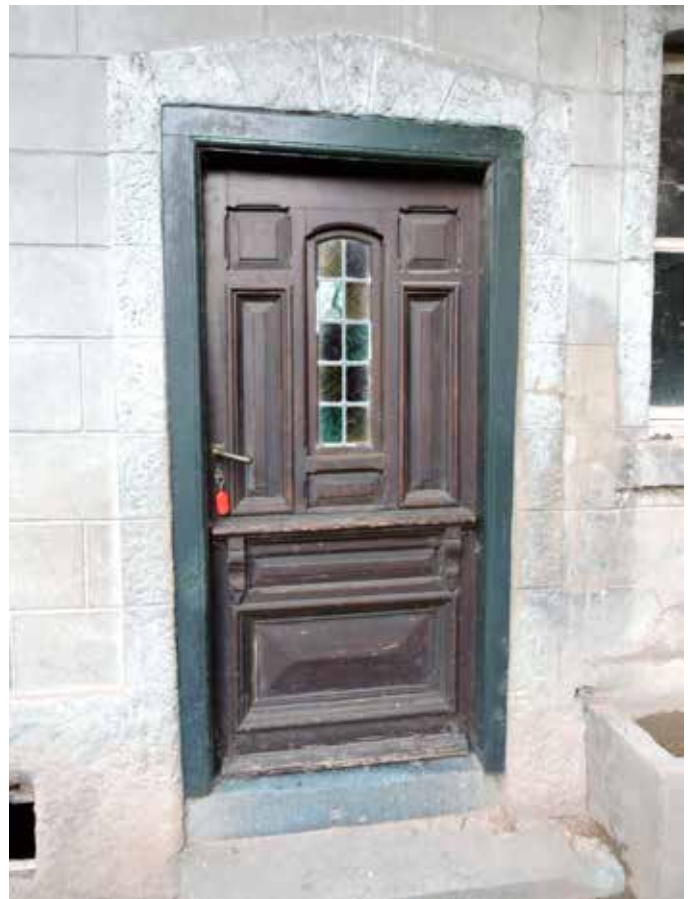
16. De voordeur van rond 1920

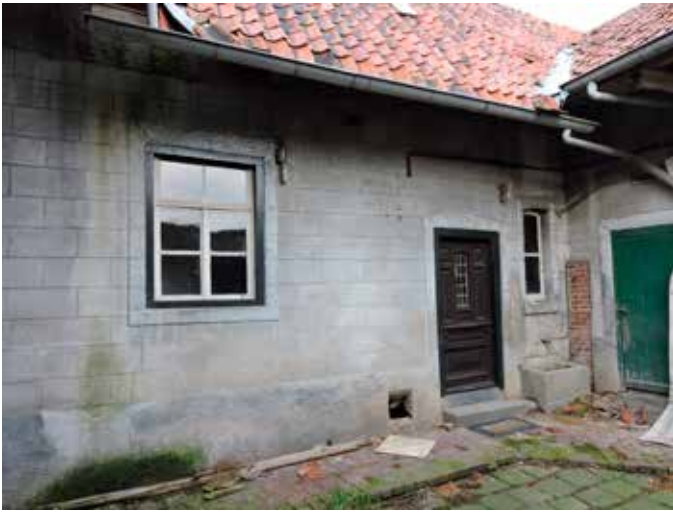
17. De aansluiting van het woonhuis op de schuur. De deur in de hoek leidt nu tot een toilet. Ernaast stond de pomp

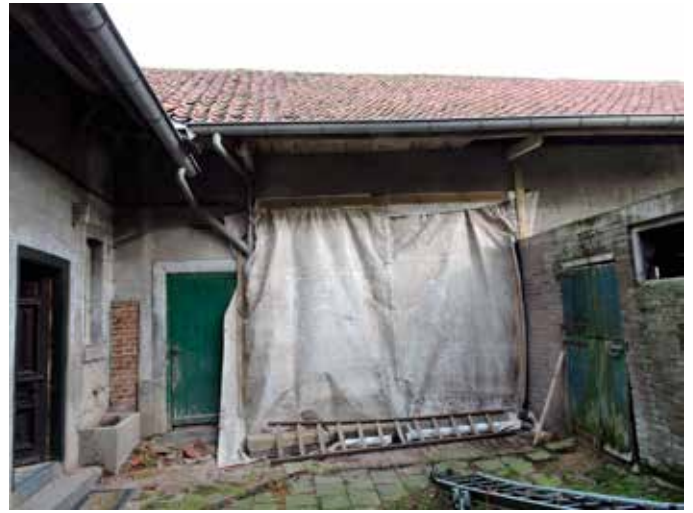
18. De geblindeerde poort van de schuur en rechts de moderne stal tegen de zijmuur

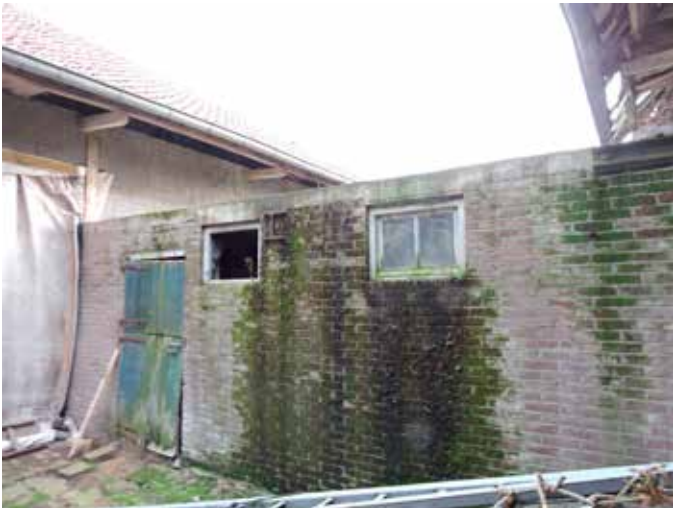
19. De stal staat tegen de schuur en is breder dan de stal die er voorheen stond, die op zijn beurt weer een toevoeging was tussen de schuurgedeeltes aan de straat en achter

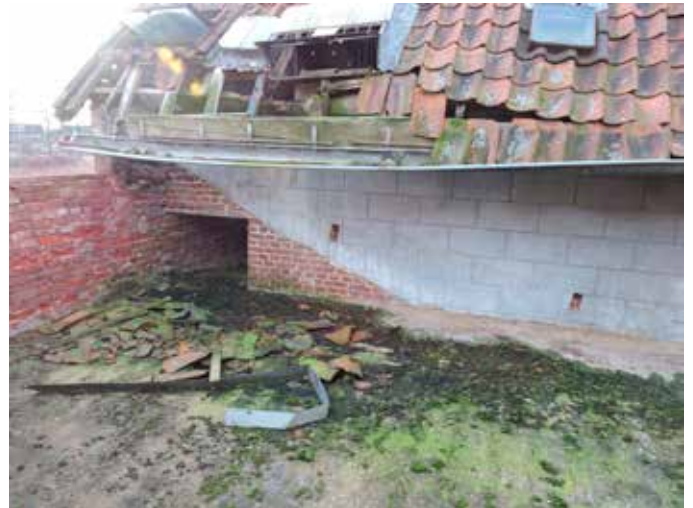
20. Tegen de achtergevel van de schuur aan de straat tekent zich het oorspronkelijke lessenaardak af van de stal

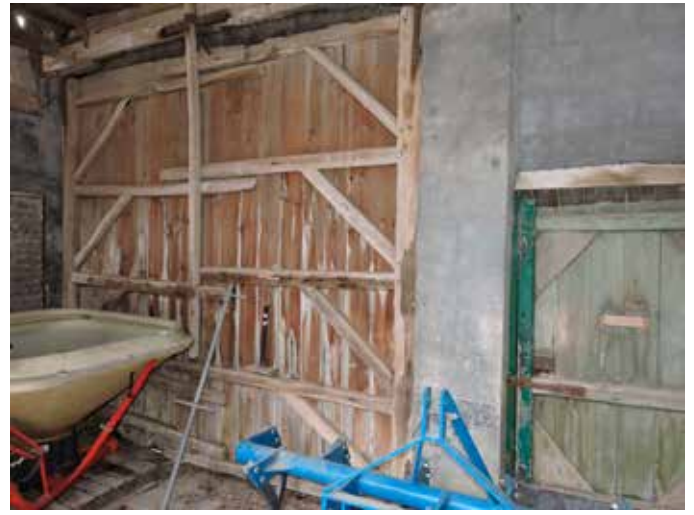
24. De grote poort is klassiek uitgevoerd, en te dateren rond 1900

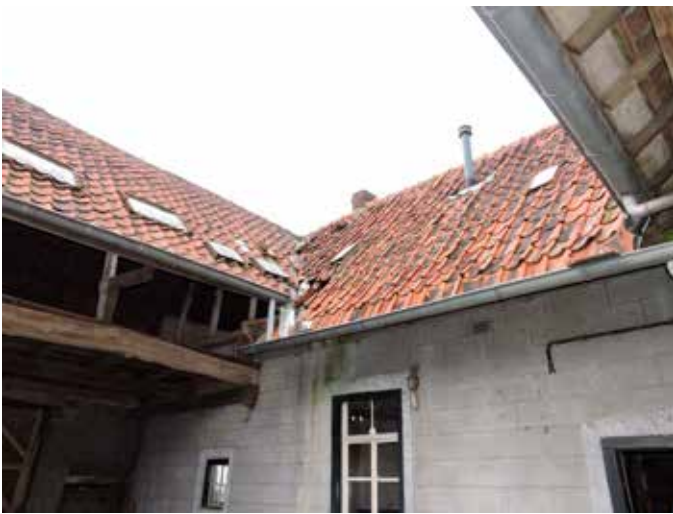
25. De aanhechting van de daken van scguur een woonhuis met een kilgoot, gevolg van de verstenen en het optrekken van een nieuwe voorgevel en gedeeltelijk nieuwe zijgevel

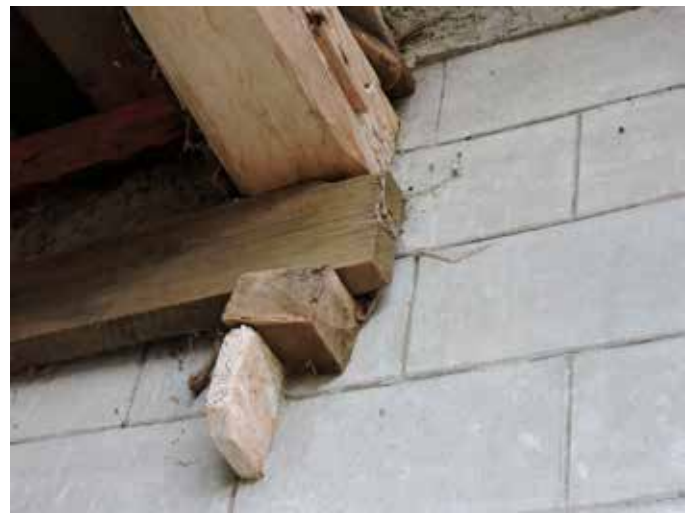
26. De oplegging van de balk boven de poort is uiterst inventief maar zeer instabiel

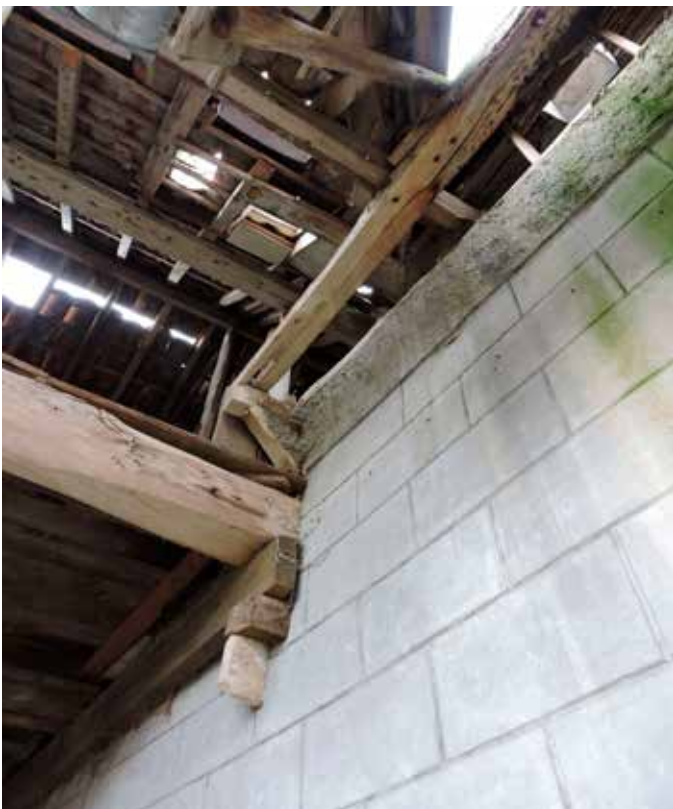
27. Het oorspronkelijke vakwerkconstructie correspondeert met de afgeschoorde blokkeel die het overstek van de dak droeg, waarbij de kepers van het dak op een wormbalk lagen

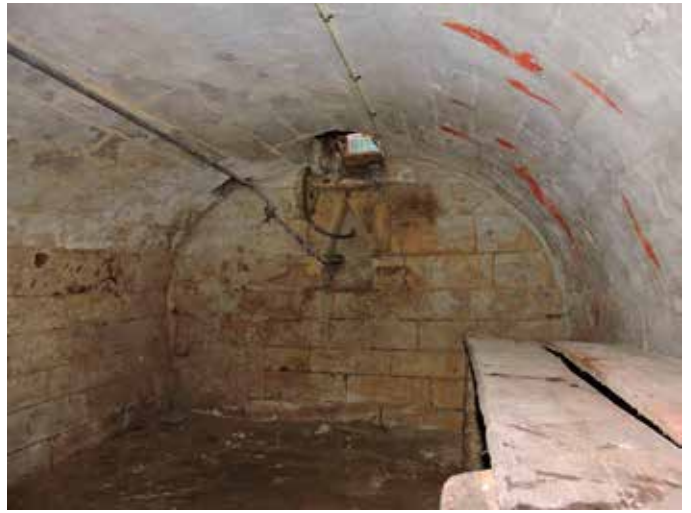
29. De in mergel uitgevoerde tonggewelfde kelder dateert uit de vroege 17<sup>de</sup> eeuw. opmerkelijk zijn de aan beide zijden aanwezige lampnissen met een spitsboog

De bouwhistorische waarde van het complex zoals het zich nu aandient is indifferent. Toch zijn er specifieke waardes aan te geven op onderdelen. Zo zijn de beide kelders, ondanks hun verschillende leeftijden, hoog te waarderen.

Daar staat tegenover dat bij het ontwikkelen van een vernieuwbouwplan enkele elementen, zoals de kelders, maar ook de plattegrond als zodanig, zoveel mogelijk in stand gehouden zouden moeten worden. Tijdens de verdere ontmanteling dient wel nog een tussentijdse waarneming te geschieden m.b.t. de vakwerkrestanten om die zo archivalisch vast te leggen.

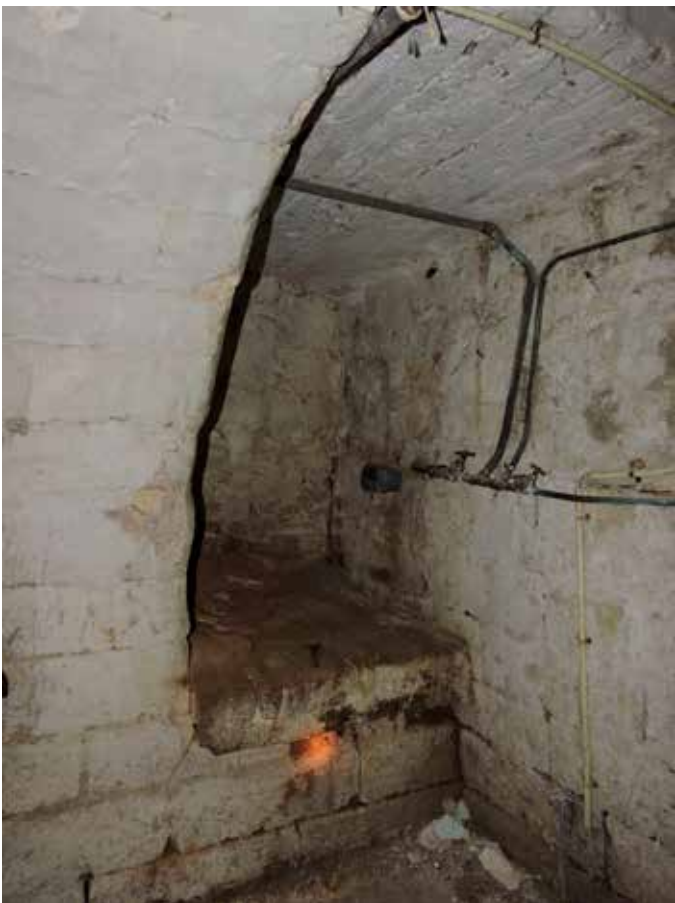
30. In de noord-westhoek is de oorspronkelijke entree vanuit de woonkamer te zien

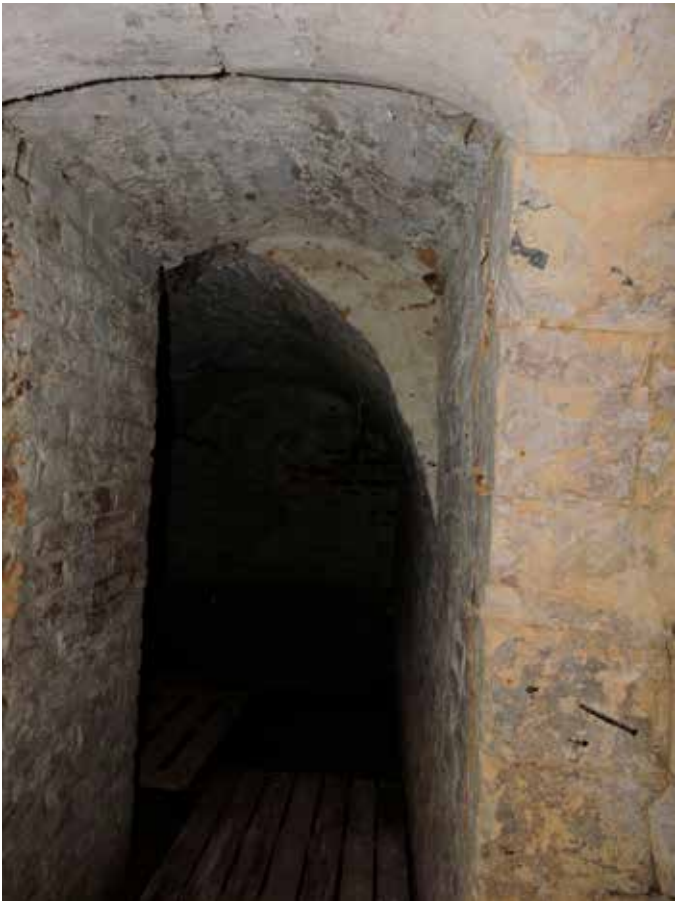
32. Aan de oostkant is een doorbraak gemaakt naar een tweede, latere kelder

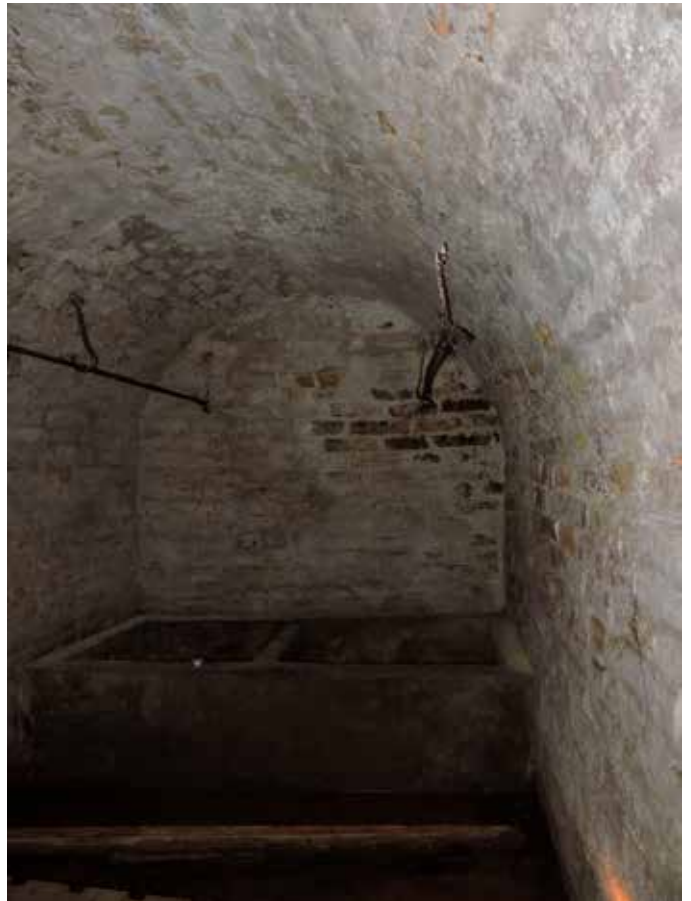
33. Dit later ingebrachte keldertje is 19de eeuws, en helemaal uitgevoerd in baksteen. Tegen de kopse wand staat een pekelbak

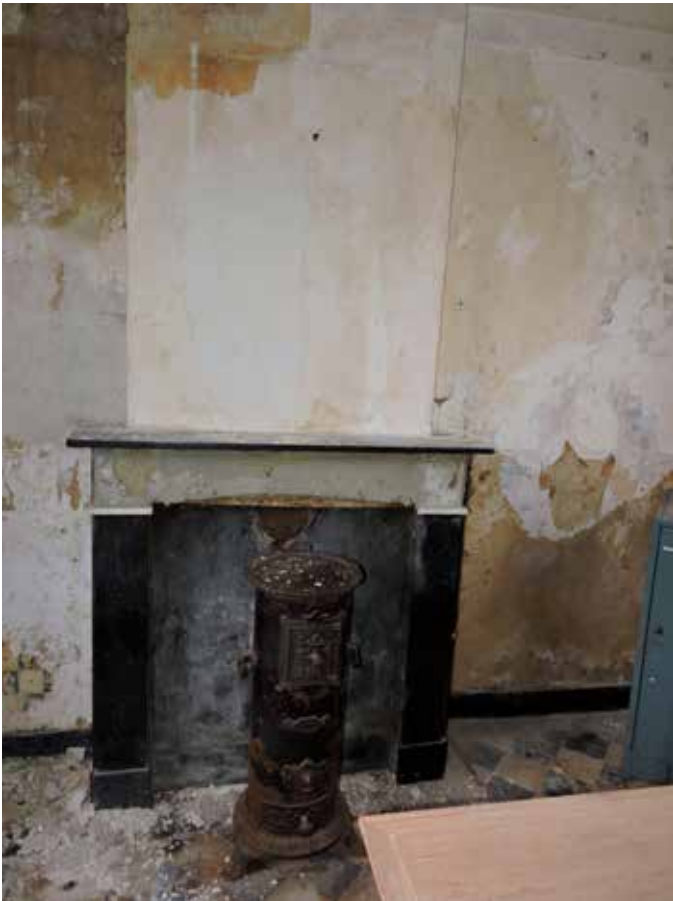
36. Restant van een vroeg-20<sup>ste</sup> eeuwse schouw in de tweede kamer, grenzend aan het halletje

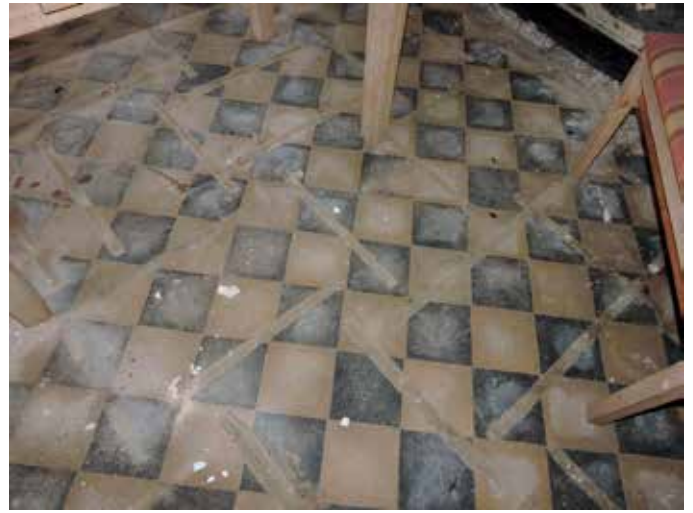
37. De vloer is belegd met in patroon verwerkte cementtegels van rond 1920

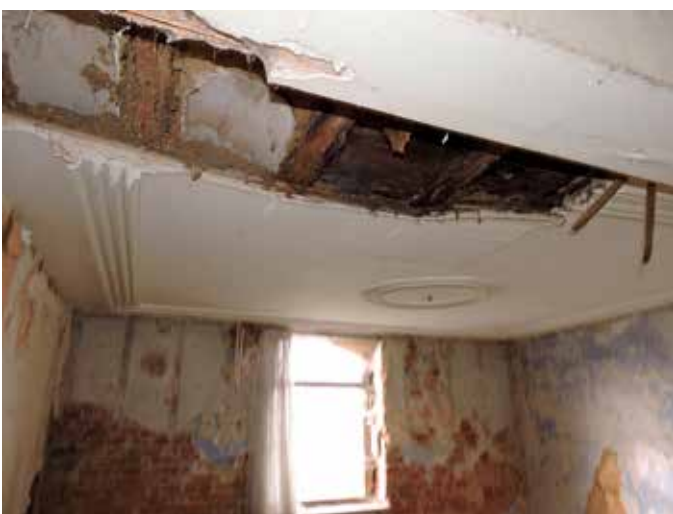
38. De kamer aan de straat laat een zwaar beschadigd plafond zien met sierlijsten en een rond rozet, met daaronder een ouder gespelderd plafond, uitgevoerd in leem

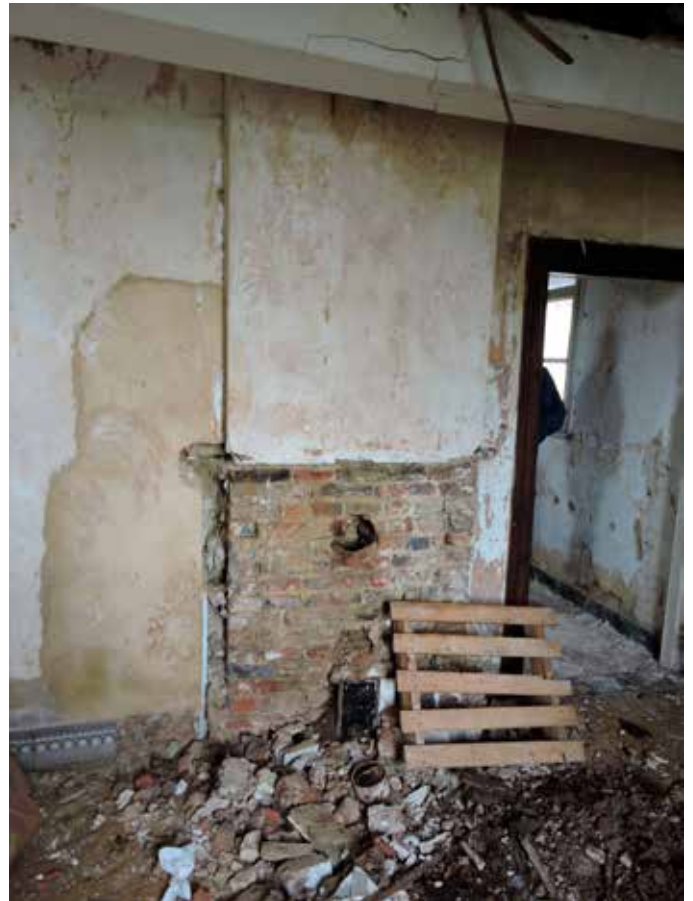
41. De schouw in de voorkamer is verdwenen

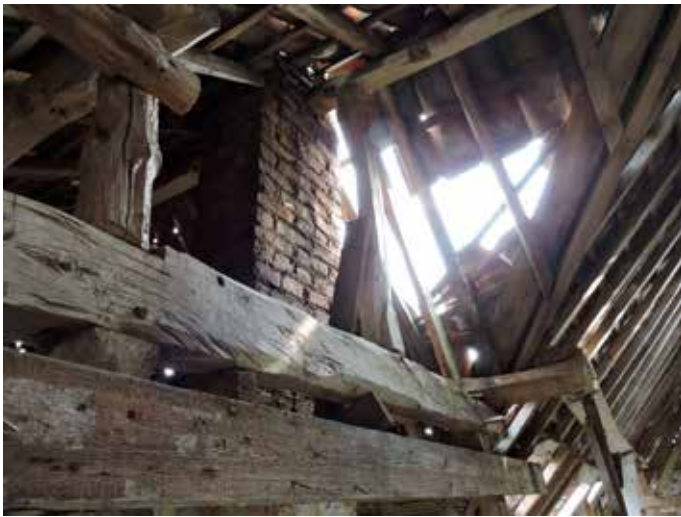
50. Jukdekbalk van het spant bij de dubbele haard als restant van de oorspronkelijke constructie. Ophoging van het dak en vervanging van balken heeft deze uiterst rommelige, constructief zwakke situatie opgeleverd

Daar staat dan tegenover dat vrijwel alle constructies van de daken zodanig rommelig zijn dat die indifferent zijn.

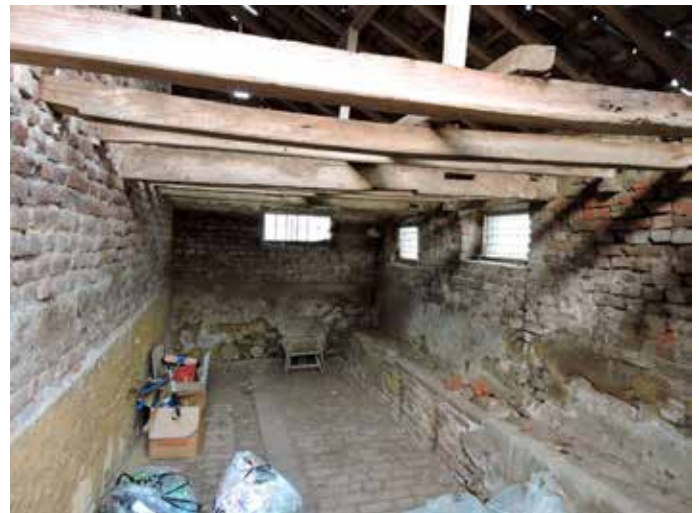
53. In de schuur, naast de poort aan de straat, is een oudere stal aanwezig

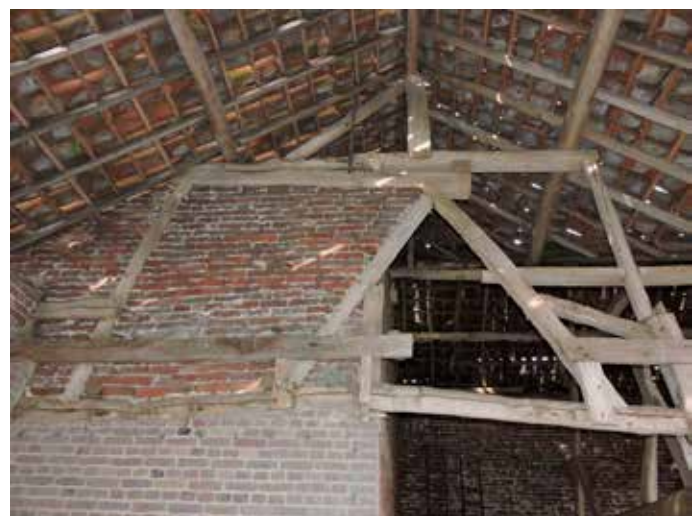
55. De constructie van wand en dak ontberen elke logica. Er is ook geen duidelijke fasering te ontdekken, wat het aannemelijk maakt dat er met bestaand materiaal een constructie is gemaakt die alleen functioneel moest zijn

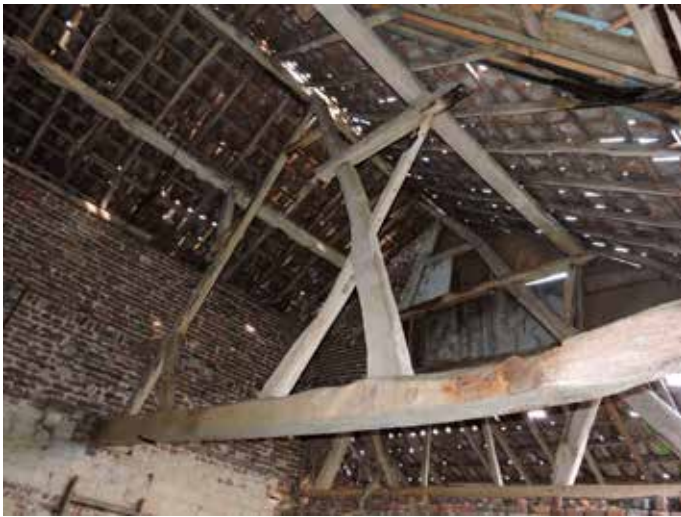
56. Dat gaat ook op voor tussenspant en eindspant, die onderling ook weer sterk afwijken

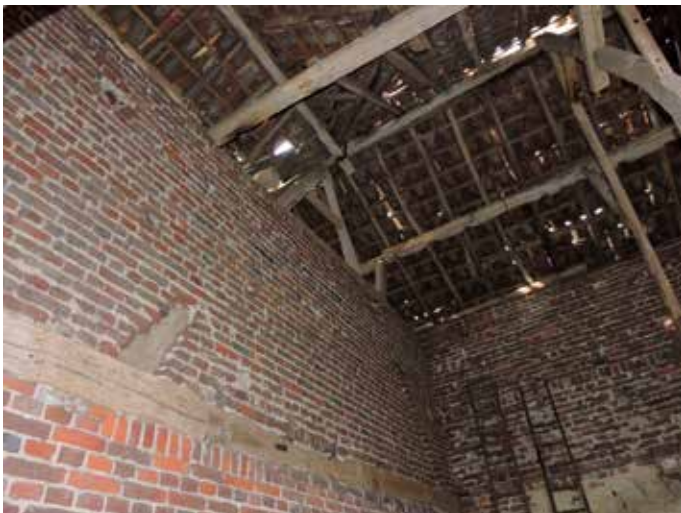
58. De achtergevel van het versteende woonhuis, met enkele restanten van het oorspronkelijke vakwerk
