milieuhygiënisch vooronderzoek bodem

Rayerveldweg 1

Beesel

| Rapportnummer | 26735.001 |

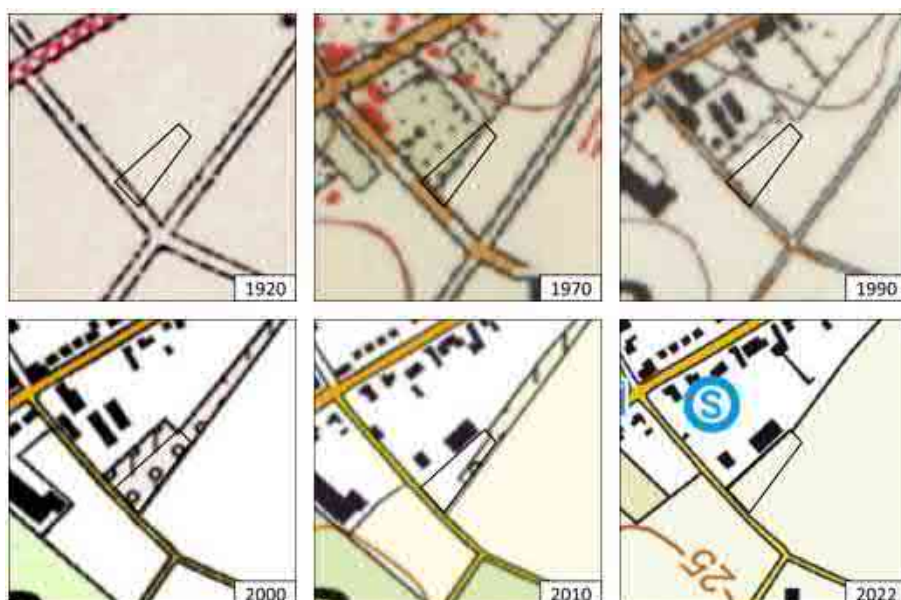
Figuur 4.1 Historisch kaartmateriaal

Uit historisch kaartmateriaal (figuur 4.1) uit de periode 1920 - 2022 blijkt dat de onderzoekslocatie is gedeeltelijk voorzien van een klinker- en tegelverharding ( $\pm 250 \text{ m}^2$ ). Het overige terreindeel is in gebruik als weiland en heeft, voor zover bekend, altijd een agrarische bestemming gehad. Omstreeks 1998 t/m 2010 heeft er tijdelijk (deels) op de onderzoekslocatie een boomgaard gelegen. Voor zover bekend zijn er geen gegevens bekend omtrent de voormalige boomgaard. Gezien deze boomgaard na 1975 heeft plaatsgevonden is hij niet verdacht voor organochloorbestrijdingsmiddelen (OCB).
