# Inrichtingsadvies bomen

## Touwslagersgroes, Gennepe

Project: Inrichtingsadvies bomen Touwslagersgroes, Gennepe

Datum: 12-8-2022

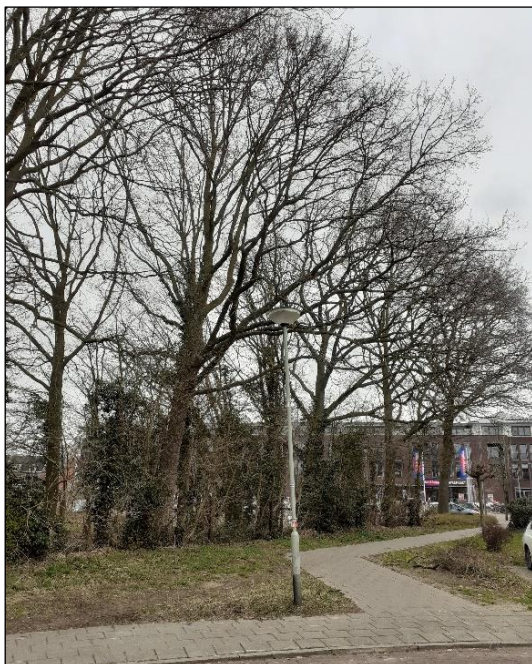
*Afbeelding 3: De zomereiken aan de rand van het onderzoeksgebied hebben een voldoende conditie.*

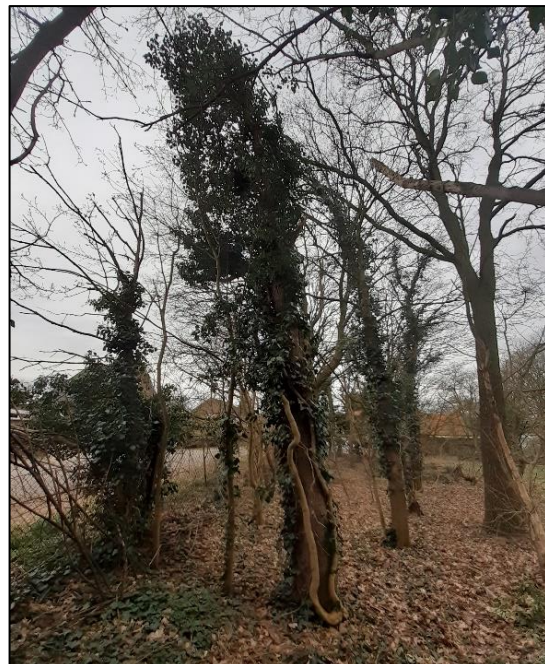
De begroeiing met klimop speelt in sommige gevallen ook mee. In bepaalde gevallen overgroeit de klimop de kroon, waardoor er geen lichttoetreding is en dood hout ontstaat.

*Afbeelding 4: Als gevolg van overwoekerende klimop is de kroonontwikkeling bij sommige bomen beperkt.*

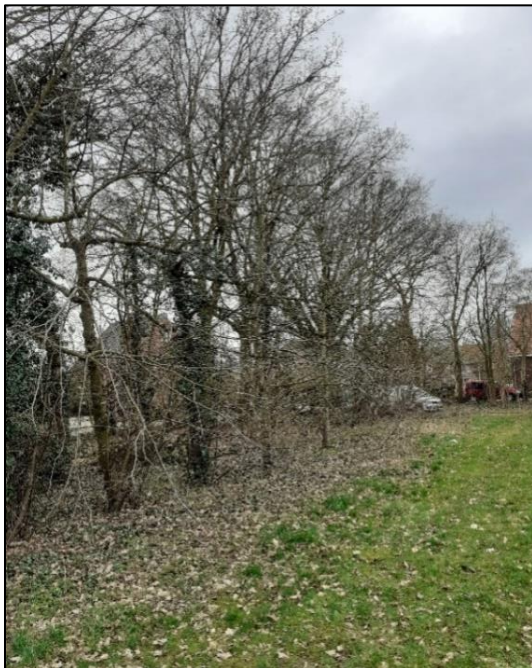
Een ander voorbeeld van de achterstallige staat van het groen binnen het onderzoeksgebied zijn de 10 linden die aan de achterzijde van het groenvak als leibomen zijn aangeplant. Vanwege uitblijvende snoei hebben zich vanuit de knotten nieuwe kronen gevormd.

*Afbeelding 5: Aan de achterzijde van het groenvak is een rij met (lei)linden aangeplant, mogelijk ook als afscherming.*

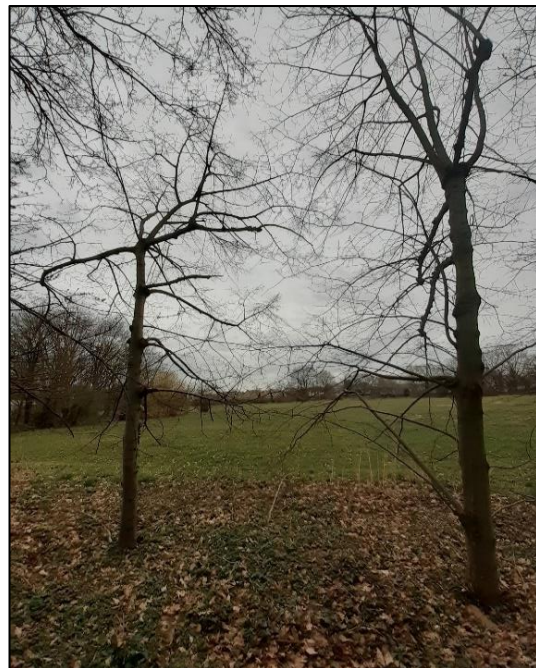
*Afbeelding 6: De linden zijn de afgelopen jaren niet geknot, gezien de lengte van de scheuten op de knot.*

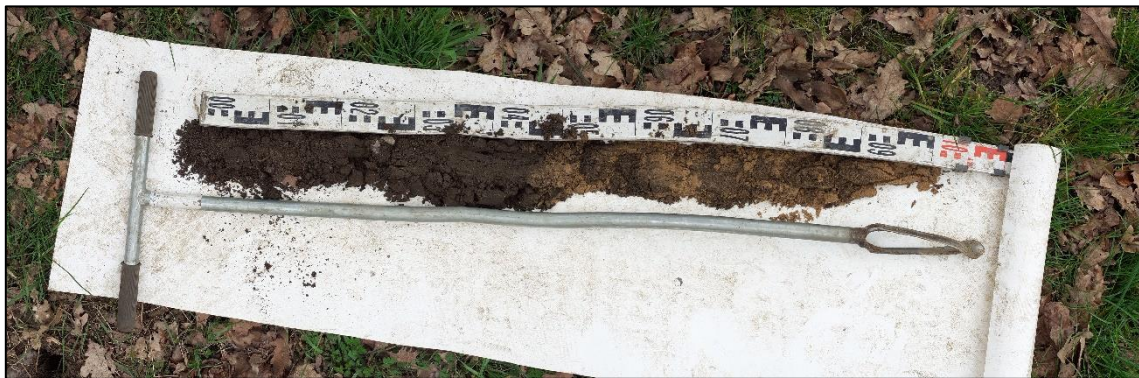
Deze opbouw is ook terug te zien in de grondboring die is uitgevoerd binnen de groeiplaats van de bomen. De eerste 40 tot 50 centimeter van het bodemprofiel bestaat uit een humeuze zandgrond. Vanaf 50 centimeter gaat de grond over in een humusarme zandgrond. Gedurende de profielboring zijn geen reductieverschijnselen of grondwater aangetroffen.

*Afbeelding 7: Resultaat van de profielboring laat de typische opbouw van een enkeerdgrond zien.*

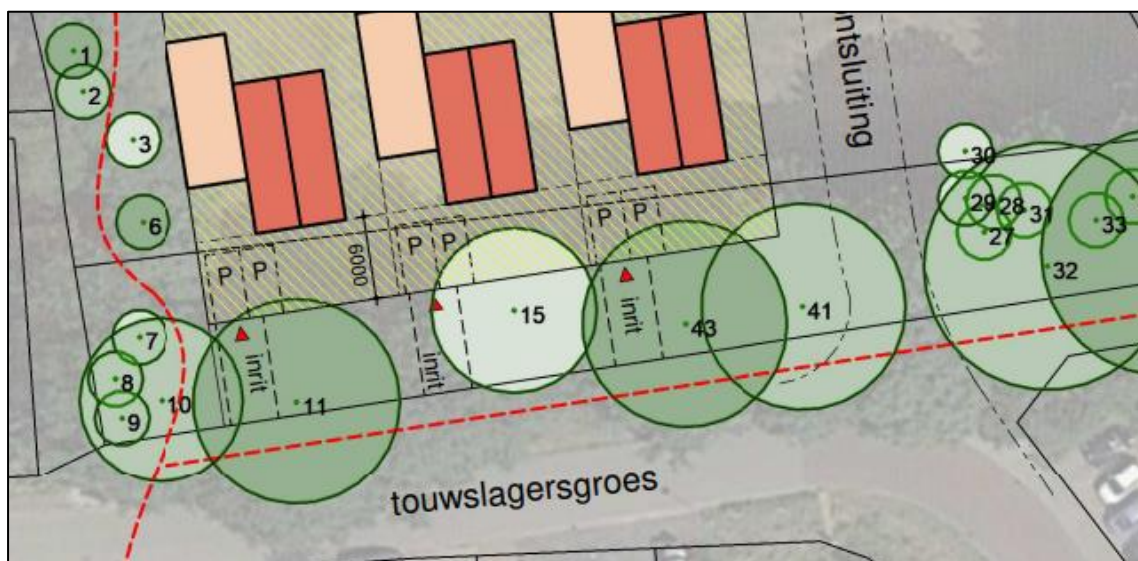
Afbeelding 8: Uitsnede van het ontwerp + bomen (Bijlage IV).

- Ter hoogte van de drie woningen worden 5 volwassen eiken ingepast (boom 10, 11, 15, 41 en 43). De boomkronen vormen geen obstakel voor de nieuwbouw en de inritten zijn tussen de bomen in gepositioneerd;
- Eventuele schade aan boomwortels bij de aanleg van de inritten beperkt zich tot fijne beworteling omdat bij eiken de gestelwortels snel de diepte in groeien.
- Conform het principebesluit (211026 *Principebesluit Gemeente Gennep*) worden de onderbegroeiing en overige bomen op de nieuwbouwkavels verwijderd. Hierdoor komt de te behouden bomenrij (met daarachter de nieuwe woningen) mooi in het zicht en het geeft de nieuwe bewoners ruimte om hun terrein naar eigen wens in te richten. In de laatste kolom van de bomentabel (bijlage II) is per boom aangegeven of sprake is van behoud of kap. In de kaptekening (Bijlage V) zijn de te kappen bomen rood gemarkeerd.

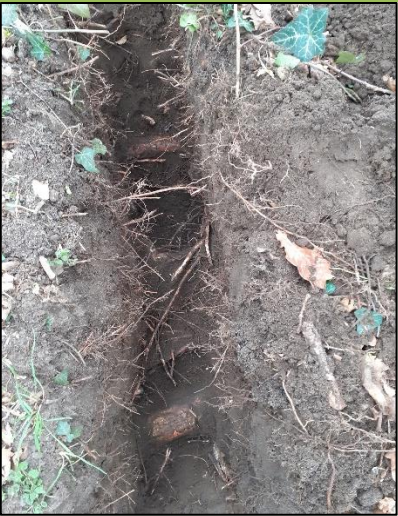
| Proefsleuf | Locatie | Bevindingen | Foto |
|---|---|---|---|
| 1 | Op 80 centimeter uit de stam van boomnummer 10. | <ul style="list-style-type: none"> <li>• 0-40 cm-mv: intensief haarwortelpakket;</li> <li>• 40 -60 cm-mv: intensieve beworteling 3 tot 9 cm dik.</li> </ul> | |

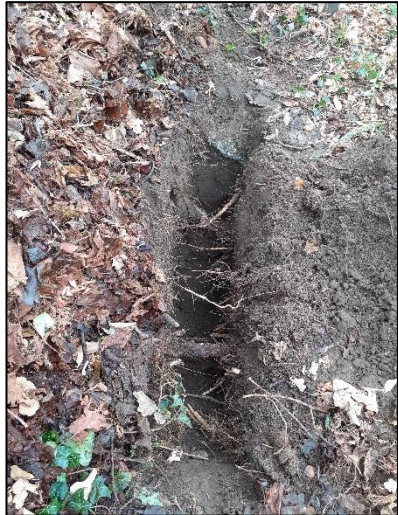
| Proefsleuf | Locatie | Bevindingen | Foto |
|---|---|---|---|
| 2 | Op 170 centimeter uit de stam van boomnummer 11. | <ul style="list-style-type: none"> <li>• 0-30 cm-mv: matig intensieve opnamebeworteling;</li> <li>• Van 30 tot 40 cm-mv: Matig intensieve beworteling 2 tot 3 cm dik;</li> <li>• 40 tot 60 cm-mv: geen beworteling aangetroffen.</li> </ul> | |

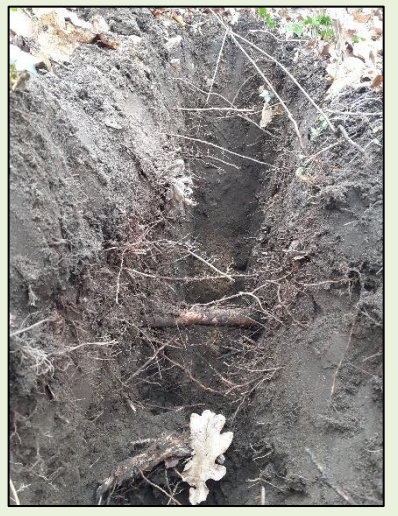
| Proefsleuf | Locatie | Bevindingen | Foto |
|---|---|---|---|
| 3 | Op circa 170 centimeter uit de stam van boomnummer 13. | <ul style="list-style-type: none"> <li>• 0-30 cm-mv: matig intensieve beworteling 0-2 cm;</li> <li>• Op 30-40 cm diepte beworteling 3 tot 4cm dik;</li> <li>• 40-60 cm-mv: geen beworteling aangetroffen;</li> <li>• 60 tot 70 cm-mv: wortel 6 cm dik.</li> </ul> | |

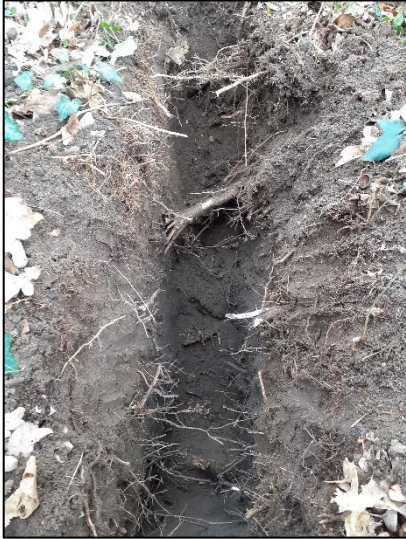
| 4 | Op 200 cm uit de stam van boom 43. | <ul style="list-style-type: none"> <li>• 0-25 cm-mv: intensieve beworteling 0-2 cm dik;</li> <li>• 25-70 cm-mv: extensieve beworteling 3-4 cm dik.</li> </ul> | |
