NOTITIE

Project:	Vleermuisinspectie Blijde Boorschapkerk en omliggende woningen
Opdrachtgever:	Gemeente Kerkrade
Projectnummer:	NL KE-806.005
Datum:	2 november 2020

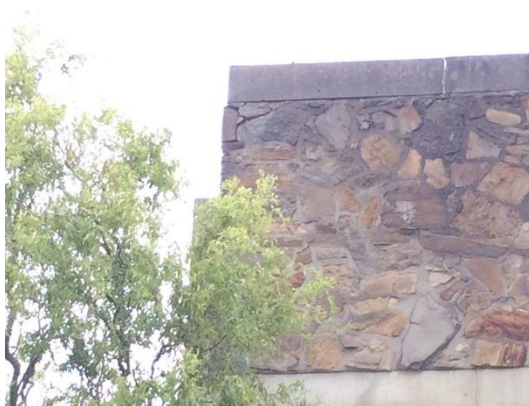
- Het kerkgebouw en de klokkentoren zijn uitgevoerd met spouwmuur. De buitenmuren van het kerkgebouw en de klokkentoren zijn opgetrokken uit gemetselde natuursteen met een dakrand van betonblokken. Het metselwerk en de dakrand zijn plaatselijk bekend gescheurd of beschadigd (zie figuur 6 en 7 voor een impressie). Het is mogelijk dat vleermuizen via deze scheuren/gaten toegang kunnen krijgen tot achtergelegen ruimten in de spouwmuur of de dakconstructie.

Figuur 6: Schade aan metselwerk en de betonnen dakrand aan de zuidwesthoek van het kerkgebouw.

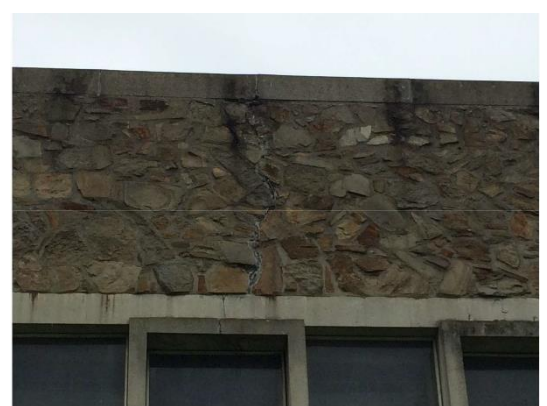
Figuur 7: scheurvorming in de buitenmuur boven de raampartij in de noordgevel van het kerkgebouw.

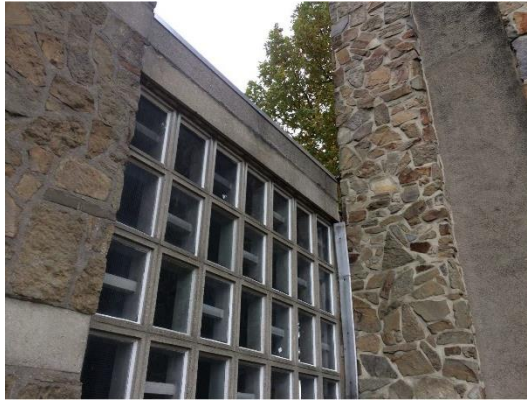
- Het zuidelijk deel van het kerkgebouw is lager en heeft een platte dakconstructie. Het dak is hier afgewerkt met een aluminium daktrim die niet geheel aansluit op de buitenmuur (zie figuur 8). Het is mogelijk dat vleermuizen via de openingen tussen de daktrim en de buitenmuur toegang kunnen krijgen tot de spouwmuur en/of de dakconstructie.

Figuur 8: Aluminium daktrim bij plat dak zuidelijk deel van het kerkgebouw.

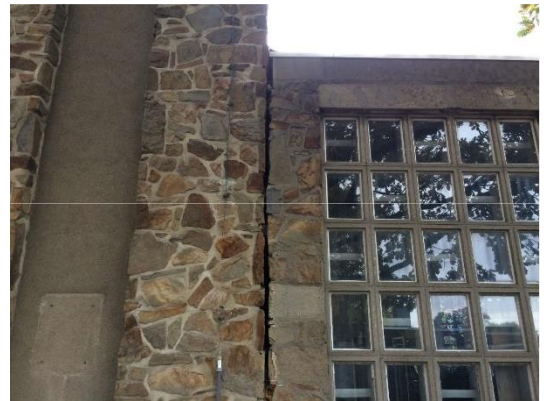
- Tussen de klokkentoren en het kerkgebouw bevindt zich een brede dilatatievoeg (zie figuur 9). Deze dilatatievoeg is toegankelijk voor vleermuizen. Het is mogelijk dat vleermuizen via deze dilatatievoeg verder toegang kunnen krijgen tot interne ruimten zoals de spouwmuur en de dakconstructie.

Figuur 9: Open dilatatievoeg tussen kerkgebouw en klokkentoren.

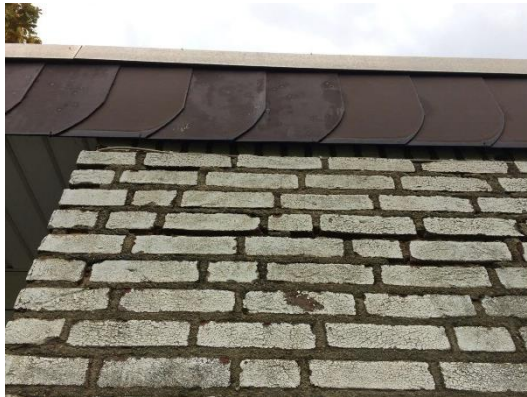
- De binnen het onderzoeksgebied aanwezige woningen zijn uitgevoerd met spouwmuur. De dakconstructies van deze woningen zijn afgewerkt met aluminium daktrims, boeiboorden of gootbetimmering (zie figuur 10 en 11 voor een impressie). Deze afwerkingen sluiten vaak slecht aan en vertonen kieren met de buitenmuur die voldoende groot zijn voor vleermuizen om doorheen te kruipen. De ruimten tussen de boeiboorden en gootbetimmeringen kunnen als zodanig functioneren als verblijfplaats voor vleermuizen. Ook kunnen vleermuizen via deze openingen toegang krijgen tot de spouwmuur en/of de dakconstructie van deze woningen.

Figuur 10: Kierende boeiboorden bij de aangelegen woningen.

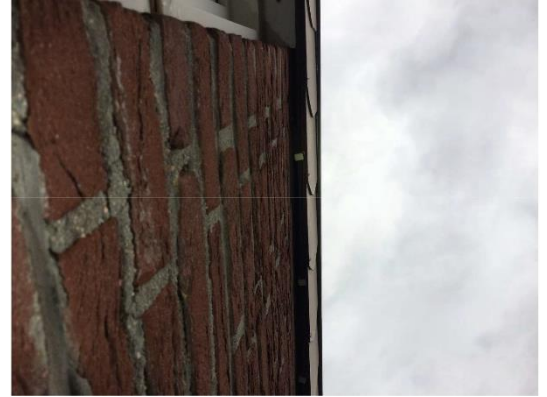
Figuur 11: Ruimtes tussen boeiboorden en buitenmuur.
