## BOMENINVENTARISATIE BONNEFANTENCOLLEGE MAASTRICHT

## Waardebepaling bestaande bomen

In het plangebied is in september 2015 een inventarisatie van de bestaande bomen doorgevoerd.

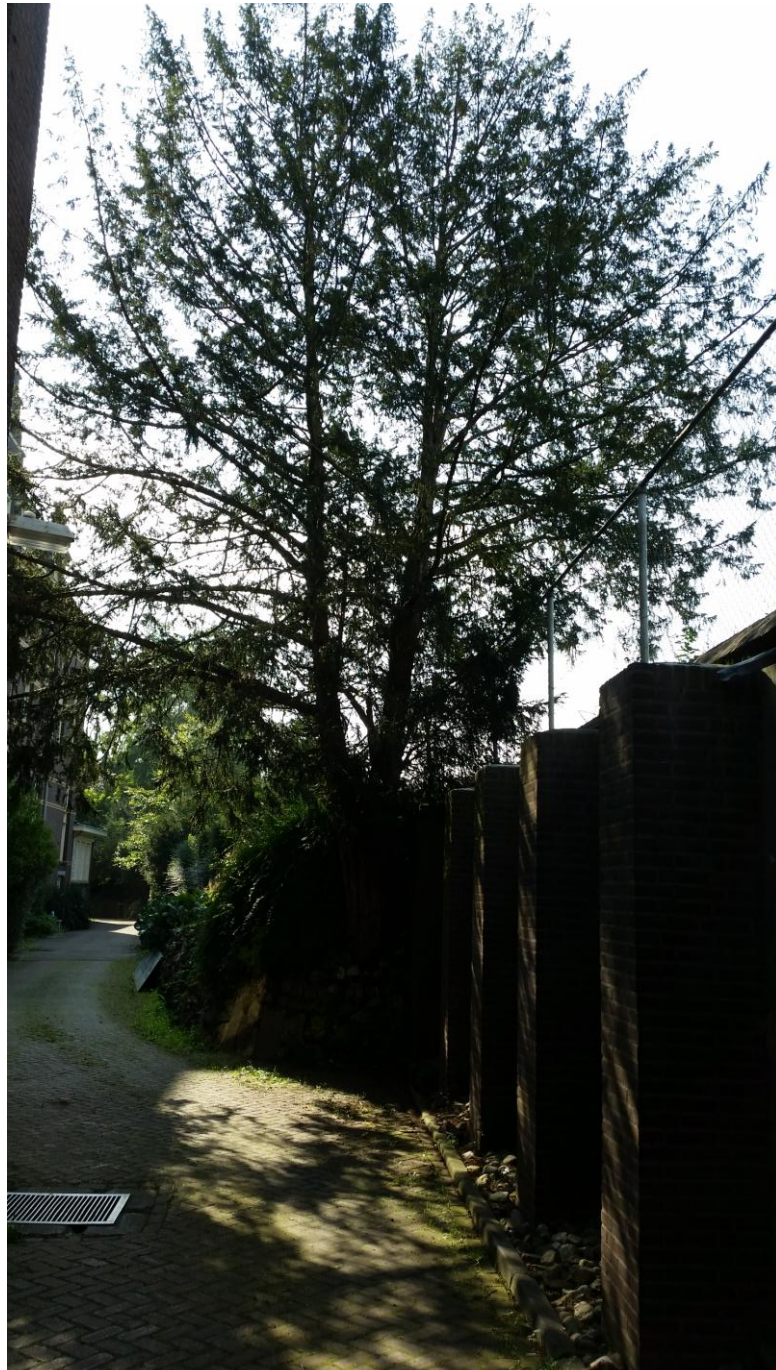
Bijvoorbeeld deze Taxus die erg hoog is en kort tegen de muur en daardoor te droog staat.

*Taxus tegen muur (boomnr.25)*

| nr | boomsoort | opmerkingen | stamo. | hoogte ca. | waarde |
|---|---|---|---|---|---|
| 25 | venijnboom /Taxus | ongunstige groeiomstandigheid | 180 | 8 | * |

Bomen waarvan de standplaats niet ideaal is en de toekomstverwachting niet optimaal is kunnen beter gekapt worden.

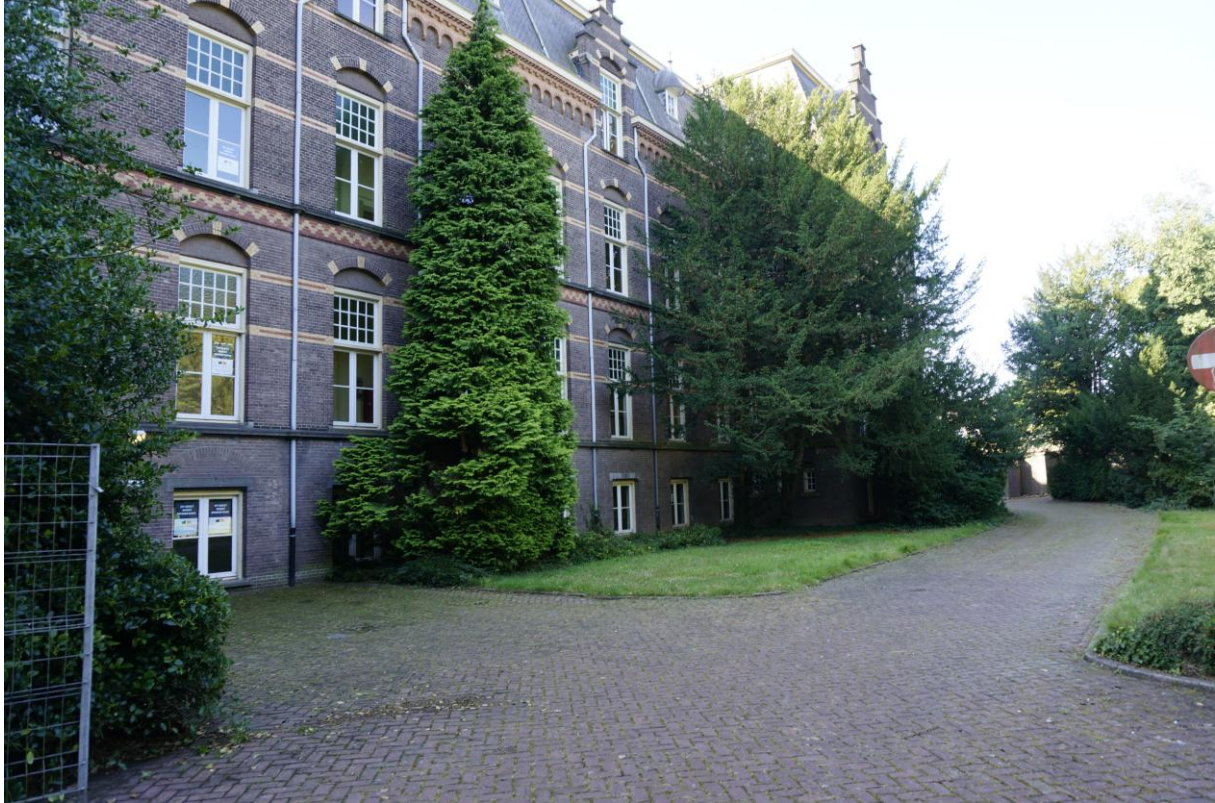
De bomen die erg kort bij het gebouw staan hebben daar geen ideale standplaats bovendien zullen deze als gevolg van werkzaamheden aan het gebouw mogelijk beschadigd worden. Als duurzaam behoud hiervan onmogelijk is kunnen ze beter worden gekapt. Deze bomen zijn gewaardeerd met \*

*bomen kort op voorgevel gebouw (nr.22 t/m/ 24)*

| nr | boomsoort | opmerkingen | stamo. | hoogte ca. | waarde |
|---|---|---|---|---|---|
| 22 | conifeer/levensboom | ongunstige groeiomstandigheid | 80 | 12 | ** |
| 23 | venijnboom /Taxus | ongunstige groeiomstandigheid | 180 | 14 | * |
| 24 | venijnboom /Taxus | ongunstige groeiomstandigheid | 200 | 14 | * |

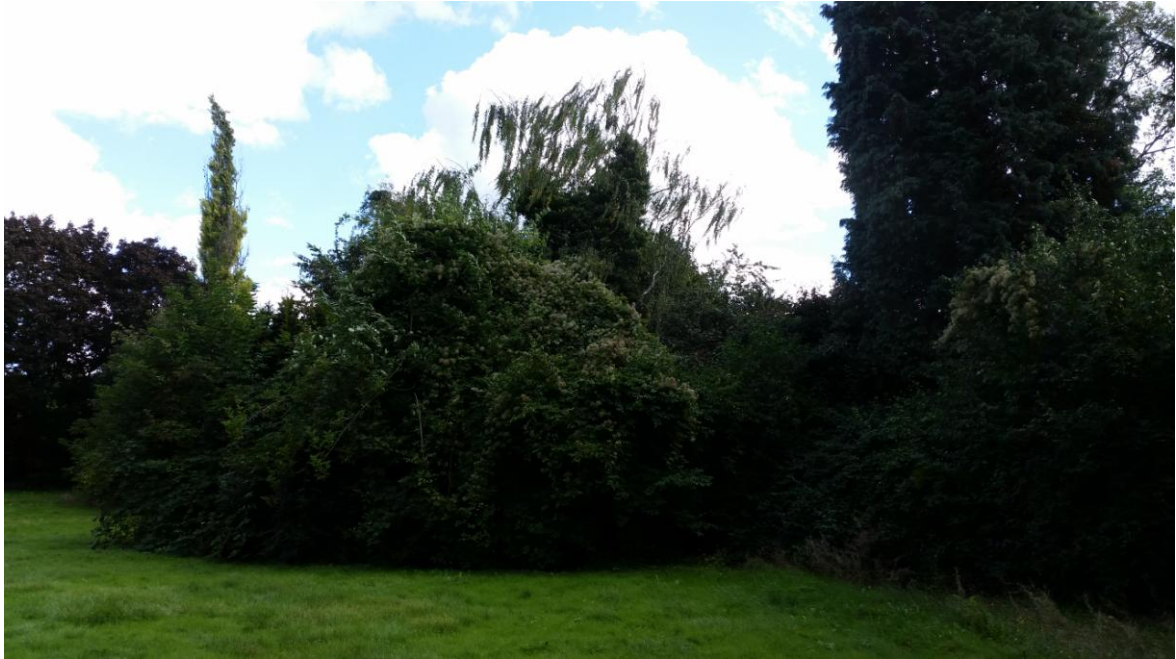
**- Gezondheidstoestand:** In het plangebied zijn wegens achterstallig beheer, bomen van slechte kwaliteit aanwezig. Wanneer ze door ziekte zijn aangetast, zouden deze bomen zelfs in de toekomst schade kunnen veroorzaken aan het gezonde bestand. Deze bomen zijn als bomen in slechte conditie gewaardeerd\*. Veel bomen zijn dusdanig overwoekert met klimop of andere klimplanten dat na het verwijderen van deze klimplanten bomen zal blijken dat de bomen een zeer slechte conditie hebben.

*sterk overwoekerde bomen(nr. 76 t/m/ 78a)*

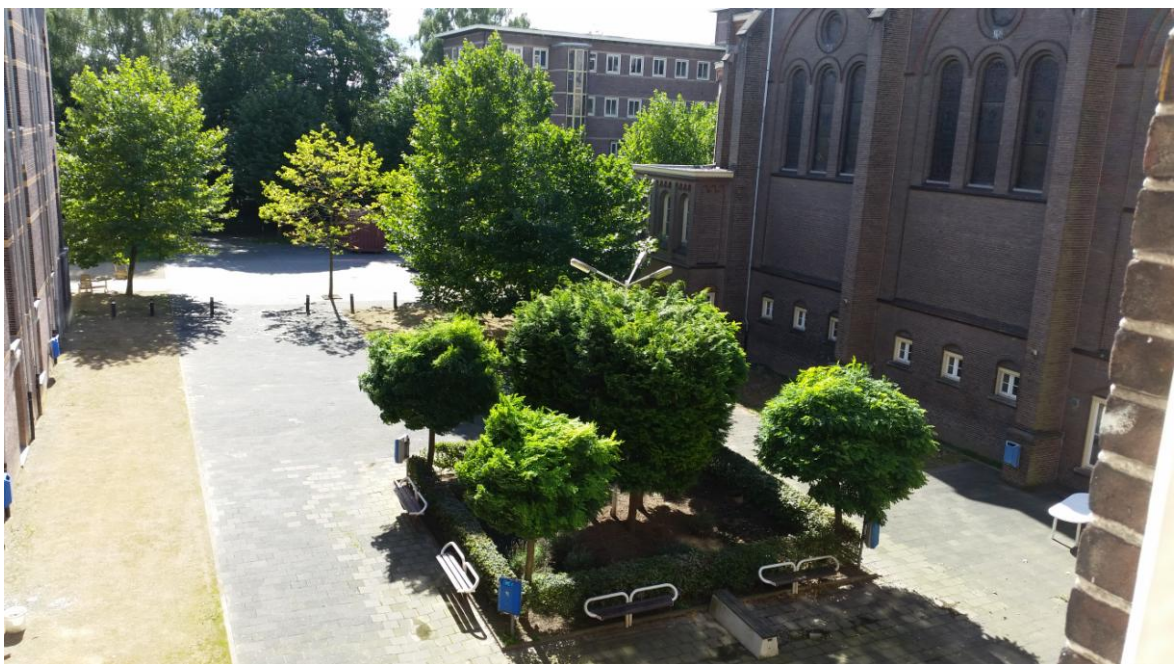
Door verschillende groeiplaatsen ontwikkelen bomen zich anders.  
op onderstaande foto is te zien dat de boom in de bestrating(nr.112) duidelijk  
in groei achterblijft bij de andere bomen.

*achterzijde gebouw (nr.11 t/m 117)*

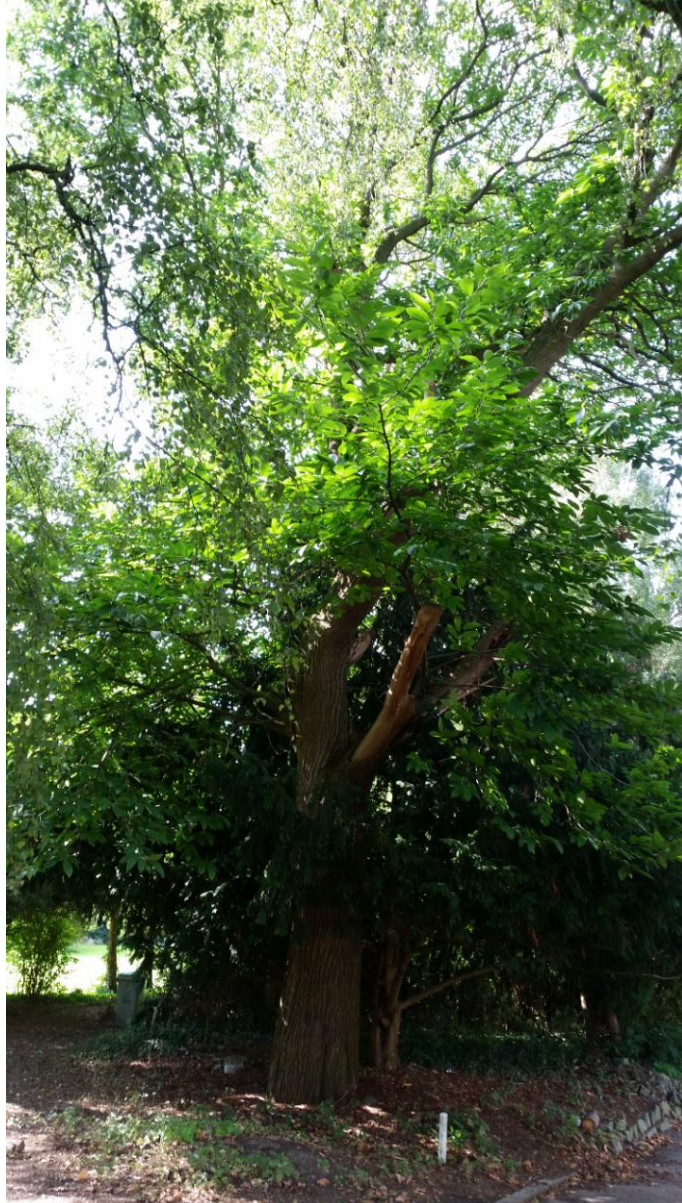
*tamme kastanje (nr 44)*

Bomen die er al vele decennia over hebben gedaan om tot hun huidige omvang te komen, zijn niet zomaar te vervangen. In het plangebied zijn een ceder met aanzienlijke omvang en een tamme kastanje geïntervieweerd die beide een monumentale waarde hebben, doch beide sterk beschadigd zijn. (nr 80 en 44)

| nr | boomsoort | opmerkingen | stamo. | hoogte ca. | waarde |
|---|---|---|---|---|---|
| 44 | tamme kastanje /Castanea | monumentale boom | 320 | 18 | *** |

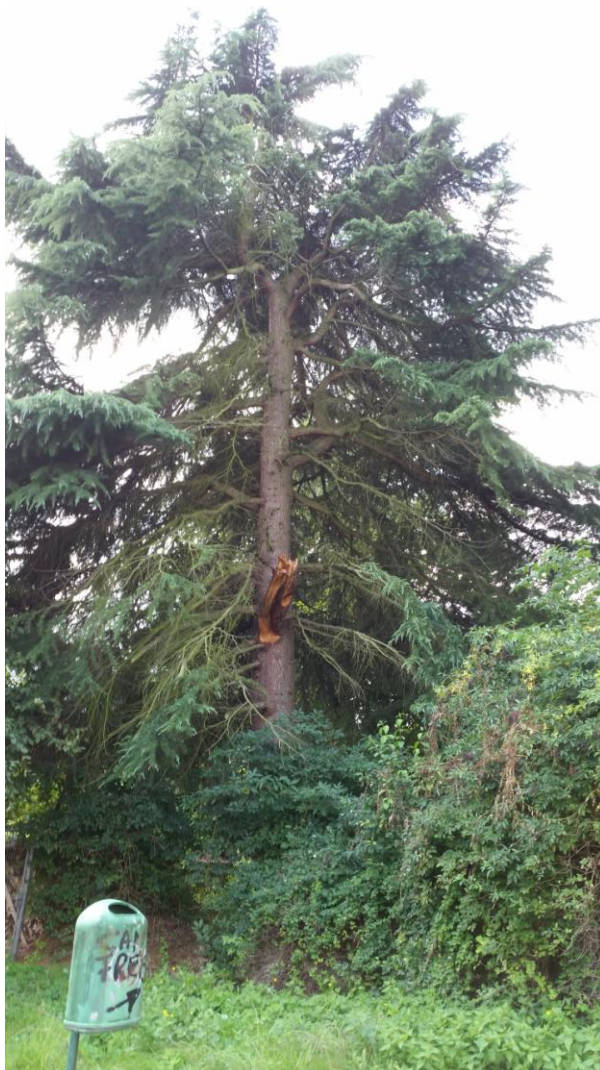
*ceder waar een tak is uitgebroken (nr.80)*

| 80 | ceder/ | monumentale boom/beschadigd | 300 | 16 | *** |

De aanwezige bomen met monumentaal karakter moeten genoeg ruimte krijgen en indien nodig aangepaste groeiomstandigheden.
