### Asbestinventarisatie conform SC-540

#### Type-A fabriekspand

Boschstraat, Maastricht (Brikkegebouw)

15-1590

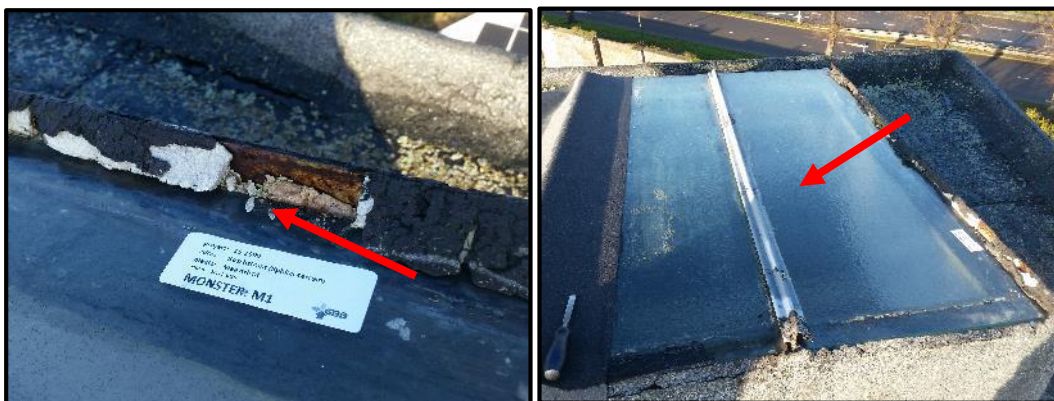
Bovenop de dakopbouw die plaats biedt aan de liftmachinekamer zit een lichtstraat met asbesthoudende stopverf.

Het betreft een hechtgebonden toepassing welke in matige staat verkeert, zodoende is er geen direct blootstellingsrisico en is saneren niet direct noodzakelijk. Eigenaar dient beheersmaatregelen te treffen.

**Bron 1/M1:** stopverf lichtstraat, asbesthoudend.

i.c.m. bron 2 saneren

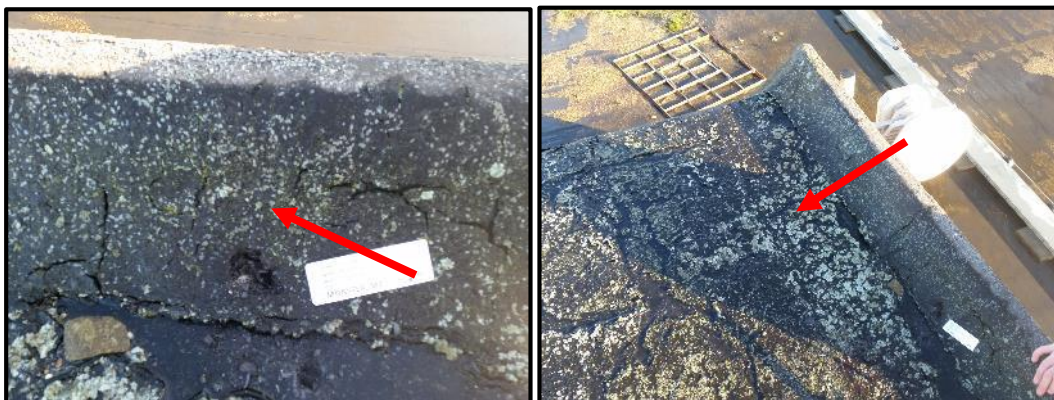
Het plat dak van de dakopbouw heeft een asbesthoudende bitumen dakbedekking.

Het betreft een hechtgebonden toepassing welke in goede staat verkeert, zodoende is er geen direct blootstellingsrisico en is saneren niet direct noodzakelijk. Eigenaar dient beheersmaatregelen te treffen.

**Bron 2/M2:** bitumen dakbedekking dakopbouw, asbesthoudend.

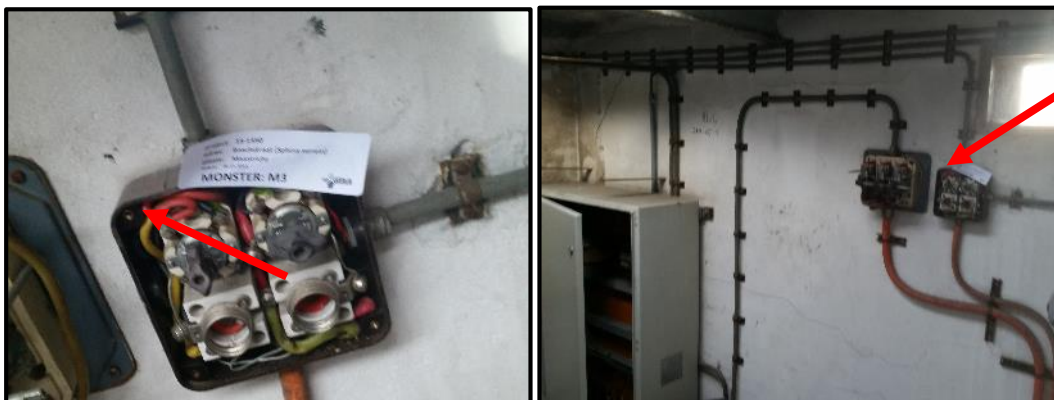
Verspreid door het gebouw is asbesthoudend bakeliet schakelmateriaal aangetroffen.

Het betreft een hechtgebonden toepassing welke in goede staat verkeert, zodoende is er geen direct blootstellingsrisico en is saneren niet direct noodzakelijk. Eigenaar dient beheersmaatregelen te treffen.

**Bron 3/M3:** bakeliet schakelmateriaal, asbesthoudend.

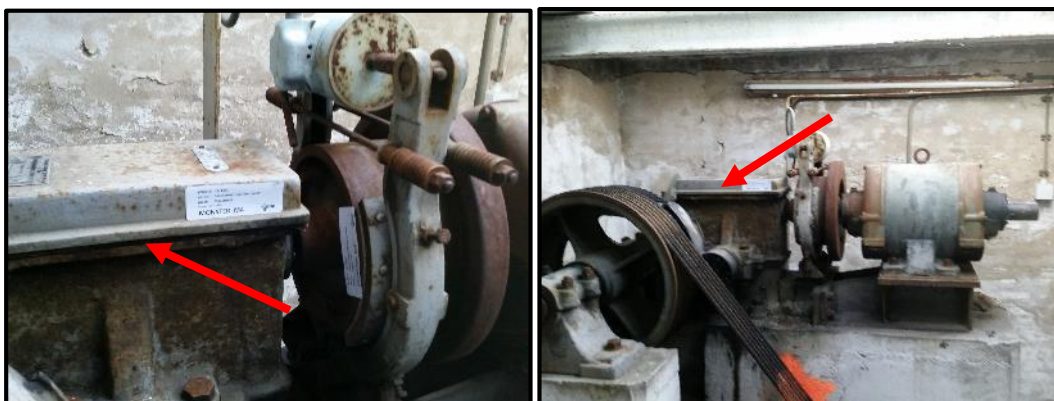
Er is een asbesthoudende koppakking aangetroffen in de liftinstallatie.

Het betreft een niet-hechtgebonden toepassing welke in goede staat verkeert, zodoende is er geen direct blootstellingsrisico. Saneren is niet direct noodzakelijk, eigenaar dient beheersmaatregelen te treffen.

**Bron 4/M4:** koppakking liftinstallatie is asbesthoudend.

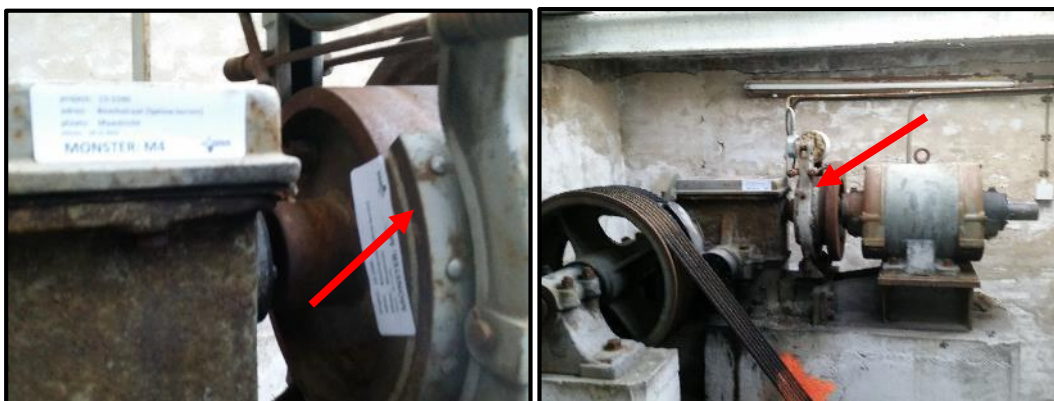
Er zijn asbesthoudende remvoeringen aangetroffen in de liftinstallatie.

Het betreft een niet-hechtgebonden toepassing welke in goede staat verkeert, zodoende is er geen direct blootstellingsrisico. Saneren is niet direct noodzakelijk, eigenaar dient beheersmaatregelen te treffen.

**Bron 5/M5:** remvoeringen liftinstallatie zijn asbesthoudend.

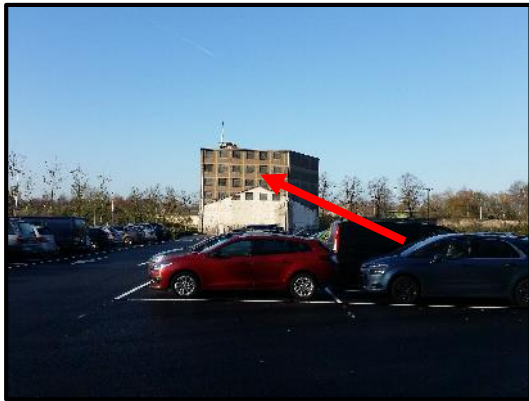
**Bron 6:** stopverf stalen gevelkozijnen, asbesthoudend.

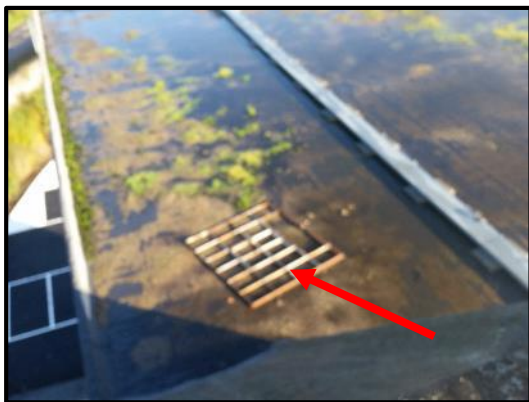
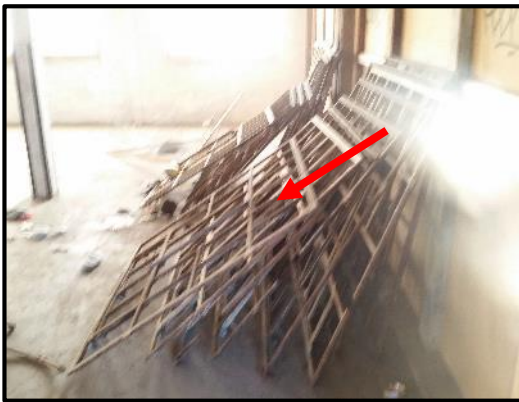
**Bron 6:** losse gevelkozijnen, asbesthoudend.

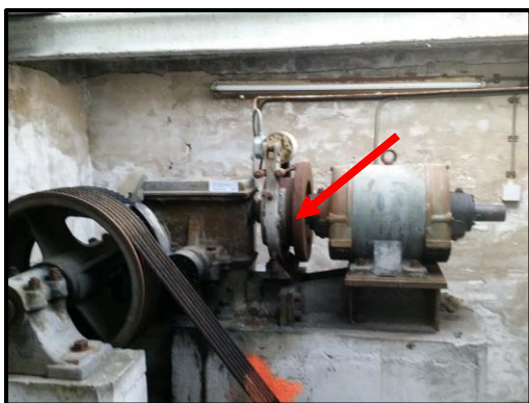
In de liftmachinekamer staat een liftinstallatie die gezien zijn bouwjaar als asbestverdacht dient te worden aangemerkt. Daarnaast is reeds aangetoond bij bron 4 en 5 dat in ieder geval de koppakking en de remvoeringen in de installatie asbesthoudend zijn.

De installatie bevat (niet)-hechtgebonden toepassingen welke gezien het feit dat ze nog goed afgeschermd zijn niet voor een direct-blootstellingsrisico zorgen.

**T1:** liftinstallatie, asbesthoudend.

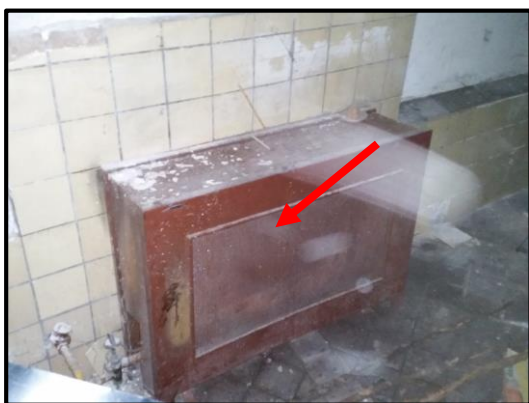
Op de begane grond staat een kachel die gezien het ontbreken van zijn bouwjaar als asbestverdacht dient te worden aangemerkt.

De installatie kan (niet)-hechtgebonden toepassingen bevatten welke gezien het feit dat ze nog goed afgeschermd zijn niet voor een direct-blootstellingsrisico zorgen.

**T2: kachel, asbestverdacht.**

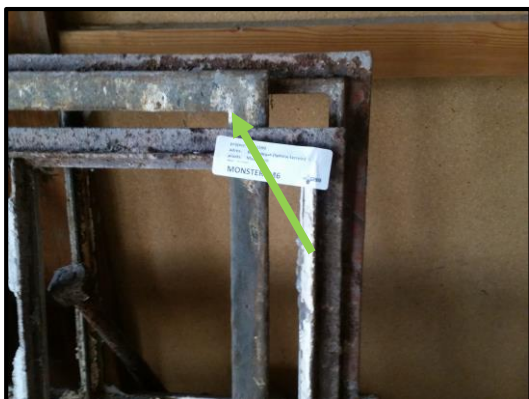
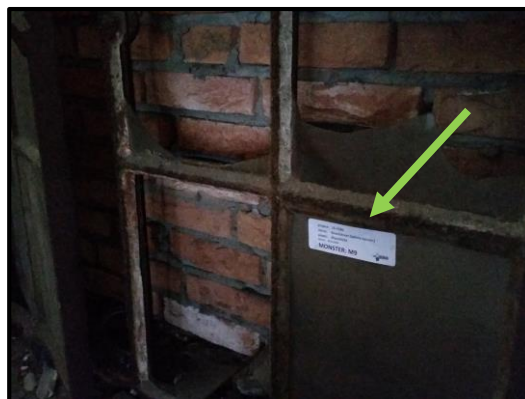
De stopverf in de stalen kozijnen is verschillende malen bemonsterd, slecht in één monster is asbest aangetroffen. Desondanks dienen alle stopverf houdende stalen kozijnen als asbesthoudend aangemerkt te worden.

**M6, M8 en M9** – Stopverf in stalen kozijnen is in dit geval niet asbesthoudend.

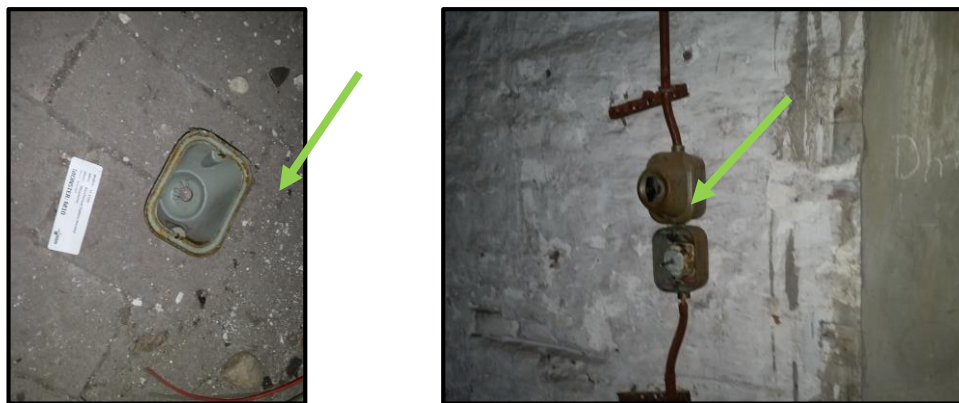
Het koord in de e-schakelaars op de verdiepingen is niet asbesthoudend.

**M10** – Koord in e-schakelaars is niet asbesthoudend.
