# Bomeninventarisatie en Effect Analyse

**IKC Scharn, Kloosterstraat 5-7, Maastricht**

21 april 2023

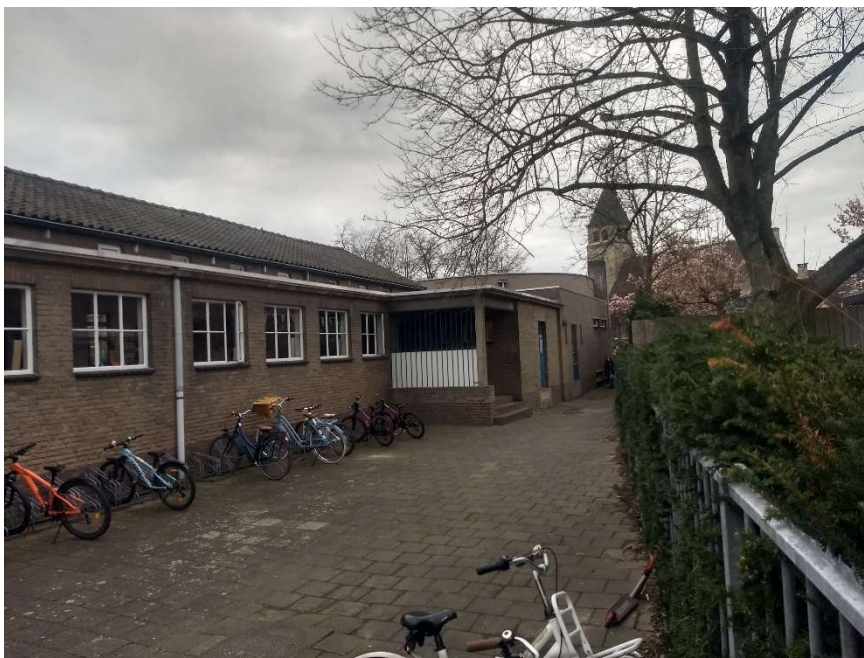
Tijdens de uitvoering van de Visual Tree Assessment is gebleken dat ten noorden van de school 6 bomen overhangende takken hebben op schoolterrein. Deze takken zijn afkomstig uit de achtertuinen van diverse woningen langs de Padualaan. De lengte waarin de takken over de perceelgrens hangen varieert tussen de 3,5 en 5 meter. Om te voorkomen dat schade ontstaat aan deze kroonprojecties bij de sloop van het bestaande gebouw en realisatie van het nieuwe IKC wordt geadviseerd deze bomen op voorhand terug te snoeien in overleg met de eigenaren. De bomen bestaan uit 1 Catalpa (trompetboom), 2 Acers (esdoorn) en 3 Prunussen (sierkers). De ideale periode voor de snoei van de Catalpa is in oktober als het niet vriest. De Prunussen moeten worden gesnoeid in juni of juli als de boom is uitgebloeid. De esdoorn dient gesnoeid te worden tussen juni en augustus. Foto's van deze overhangende takken zijn weergegeven in figuur 2 en 3.

Figuur 2: Overhangende bomen

Aan de noordkant zijn 6 bomen met overhangende takken boven het schoolplein. De bomen staan in de achtertuinen van woningen aan de Padualaan. Geadviseerd wordt om te beschouwen of deze takken conflicteren met de sloop van het oude gebouw en de realisatie van het nieuwe IKC. Als dit het geval is dienen de takken op voorhand gesnoeid te worden in overleg met de bewoners.

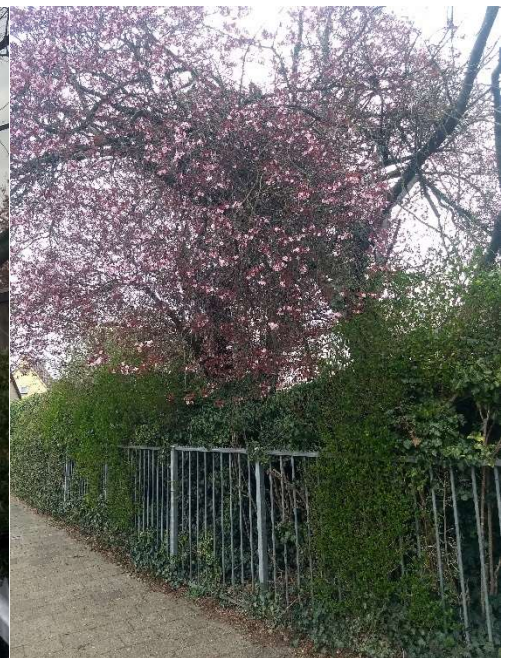
Figuur 3: Overhangende bomen

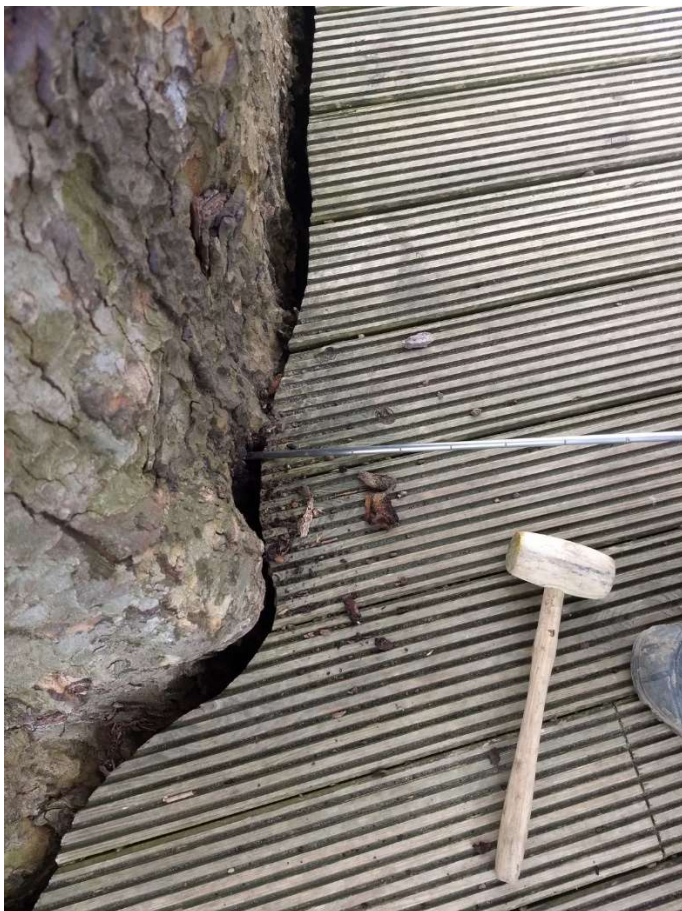
- Boom 1 bevat een vogelnest, vermoedelijk van een ekster.
- Boom 1 heeft inrotting bij de stamvoet aan de noordelijke kant van de boom, ter hoogte van de vlinder. Dit is een aandachtspunt en aan te bevelen om extra te monitoren door de komende jaren in september deze plek te onderzoeken op zwamaantastingen.

De kwaliteit van de boom is goed en er zijn geen aantastingen waargenomen als gevolg van Massaria (schimmelziekte). In de boom is een vogelnest aanwezig, vermoedelijk van een Ekster. Rondom de plataan is een vlonder gerealiseerd. Vermoedelijk is tijdens deze realisatie aan de noordkant schade ontstaan aan de stamvoet, waardoor de stam hier voor een deel loslaat en stamrot is ontstaan. De exacte grootte van de rotte plek kon niet worden opgemeten door de aanwezigheid van de vlonder. De rotte plek is circa 5 cm diep en een aandachtspunt om de komende jaren te blijven monitoren. Deze plek kan de levensduur beïnvloeden en dient jaarlijks in september geïnspecteerd te worden op zwamaantastingen. Zie ook figuur 4 en het detail in bijlage C voor de exacte locatie.

Figuur 4: Stamrot ter hoogte van vlonder.

Op het schoolplein staat een waardevolle plataan (*Platanus x hispanica*) van circa 85 jaar oud, met een imposante omvang en hoge omgevingswaarde. Voor deze waardevolle plataan is onderzocht welke minimale afstand het nieuwe gebouw tot de boom moet hebben en zijn diverse adviezen gegeven in de uitvoeringsfase. De kwaliteit van de plataan is goed en er zijn geen aantastingen waargenomen van houtboorders of *Massaria* (schimmelziekte). Aan de noordkant van de stam is schade ter hoogte van de bestaande vlonder. De rotte plek heeft een diepte van circa 5 centimeter en is een zorgpunt om de komende jaren in september te monitoren op de aanwezigheid op zwamaantastingen.

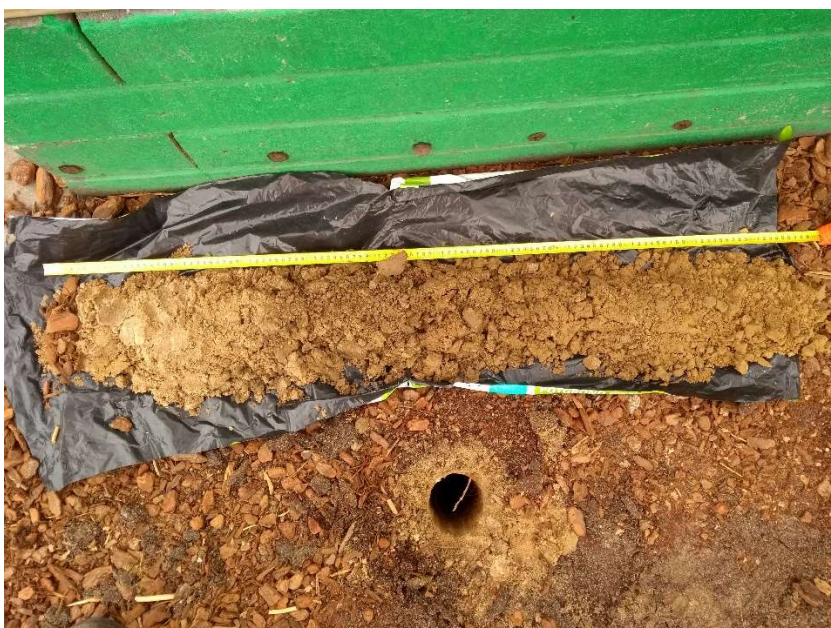
Uit de grondboringen is gebleken dat de bodemopbouw bestaat uit leem met daarbovenop een zandlaag van circa 30 cm t.b.v. het aanbrengen van de bestrating. Een foto van de grondboring is weergegeven in figuur 5.

- In de eerste 30 cm worden in elke boring fijne wortels aangetroffen.
- Het leem in de bovenste laag tussen de 30 en 55 cm onder maaiveld heeft een organisch stof gehalte van circa 0,5 %. Ook zijn op deze diepte bijmengingen van puin en kooltjes aangetroffen wat een indicatie kan zijn van aanwezige verontreinigingen.
- Het leem vanaf circa 55 cm tot en met 120 cm onder maaiveld kent een silt percentage van circa 50% en ook hier worden verschillende bijmengingen waargenomen, waaronder steentjes en kooltjes.
- Vanaf circa 60 cm onder het maaiveld is de bodem dusdanig verdicht dat deze nauwelijks te doorgroeien is voor het wortelgestel van de plataan.
- In de boringen is geen grondwater of roest aangetroffen, waardoor de boom voor zijn vochthuishouding volledig afhankelijk is van regenwater en een hangwater profiel heeft.

De aanwezige grondsoorten in de bodem zijn gunstig voor de groei van wortels, echter is dieper wortelen door de hoge mate van verdichting op circa 60 cm ten opzichte van maaiveld nagenoeg onmogelijk. Deze storende laag maakt de boom kwetsbaar. Aanbevolen wordt om de bodem rondom de boom te 'ploffen'. Dit houdt in dat de grond onder lucht druk wordt losgemaakt en daardoor luchtiger en beter bewortelbaar wordt.

Figuur 5: Resultaat grondboring 1.

Een andere manier om de storende laag te doorbreken en de doorwortelbare ruimte te vergroten, is door het aanbrengen van grondpijlers. Dit houdt in dat op verschillende plekken binnen de kroonprojectie gaten worden gegraven in de bestaande bodem tot circa 1,20 m. Vervolgens worden deze gaten aangevuld met compost waardoor de boom op verschillende plekken dieper de bodem in kan groeien. Deze methode vormt een structurele oplossing voor het vergroten van de doorwortelbare ruimte. Aandachtspunt is dat rekening wordt gehouden met het bestaande wortelstel bij het graven van deze grondpijlers. Deze groeiplaatsverbetering dient uitgevoerd te worden door of onder toezicht van een European Tree Worker.

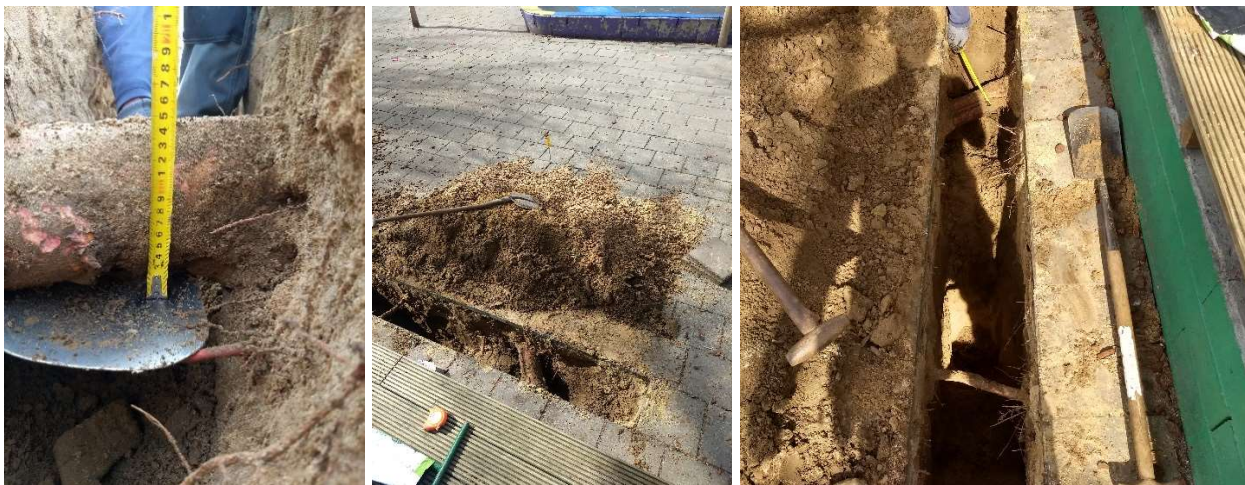
Het toekomstige gebouw is gepositioneerd ten westen van de plataan. Om te onderzoeken tot hoever de essentiële wortels lopen is een proefsleuf gegraven over de hele westelijke zijde direct naast de verhoogde vlonder. De locatie van deze proefsleuven is weergegeven in bijlage C. De bodemopbouw in deze proefsleuf komt overeen met de resultaten uit de grondboringen. De bovenste 30 cm bestaat uit zand met fijne beworteling, met daaronder leem. Op een diepte van 60 cm is de bodem dusdanig verdicht dat deze niet meer doorgroeibaar is voor de boom. Proefsleuf 1 is 4 meter uit het hart van de boom gegraven. In deze proefsleuf is één essentiële wortel aangetroffen met een diameter van 14 cm (zie figuur 6). Beschadigen van deze wortel kan de boom en bijbehorende toekomstverwachting negatief beïnvloeden.

Figuur 6: Aangetroffen essentiële plataanwortel in proefsleuf 1

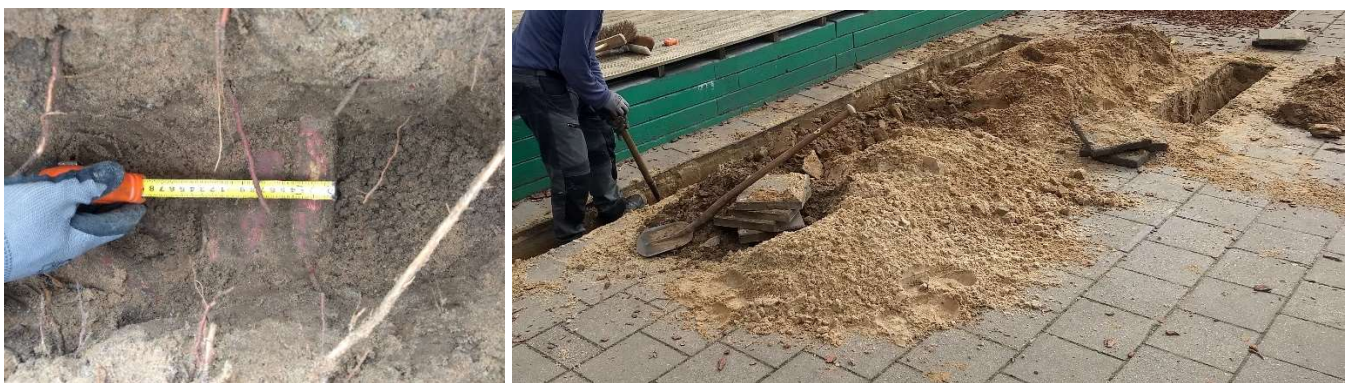
Om te onderzoeken tot hoever deze essentiële wortel doorloopt is een tweede proefsleuf gegraven op 5,80 m uit het hart van de boom (circa 1,80 m westelijk ten opzichte van proefsleuf 1). De wortel is in proefsleuf 2 waargenomen op dezelfde diepte van 60 cm onder maaiveld. De wortel heeft zich opgesplitst in 4 wortels met een diameter variërend van 5 tot 7 centimeter. Deze wortelbundel is weergegeven in figuur 7 en ook op deze afstand essentieel voor het duurzaam voortbestaan van de boom.

Figuur 7: Bundel van 4 wortels met een diameter van 5-7 cm en locatie proefsleuven 1 en 2.

Op een afstand van 1,80 m naast de eerste proefsleuf is de worteldiameter afgenomen met circa 8 centimeter. Hierdoor is het aannemelijk dat de worteldikte verder afneemt richting het westen en de nieuwe positie van het gebouw. Door deze afname verder te extrapoleren is geconcludeerd dat op 7,5 meter uit het hart van de boom de wortels aan de westkant niet meer van dusdanige dikte zijn, dat het doorhalen hiervan een aanzienlijk negatief effect heeft. Na bespreking met de opdrachtgever is bevestigd dat het toekomstige gebouw dusdanig wordt gepositioneerd dat de afstand tot het hart van de boom ten minste 9 meter is. Hiermee wordt voorkomen dat, bij een passende uitvoering, geen essentiële wortels van de plataan worden beschadigd door de positionering van het toekomstige gebouw.

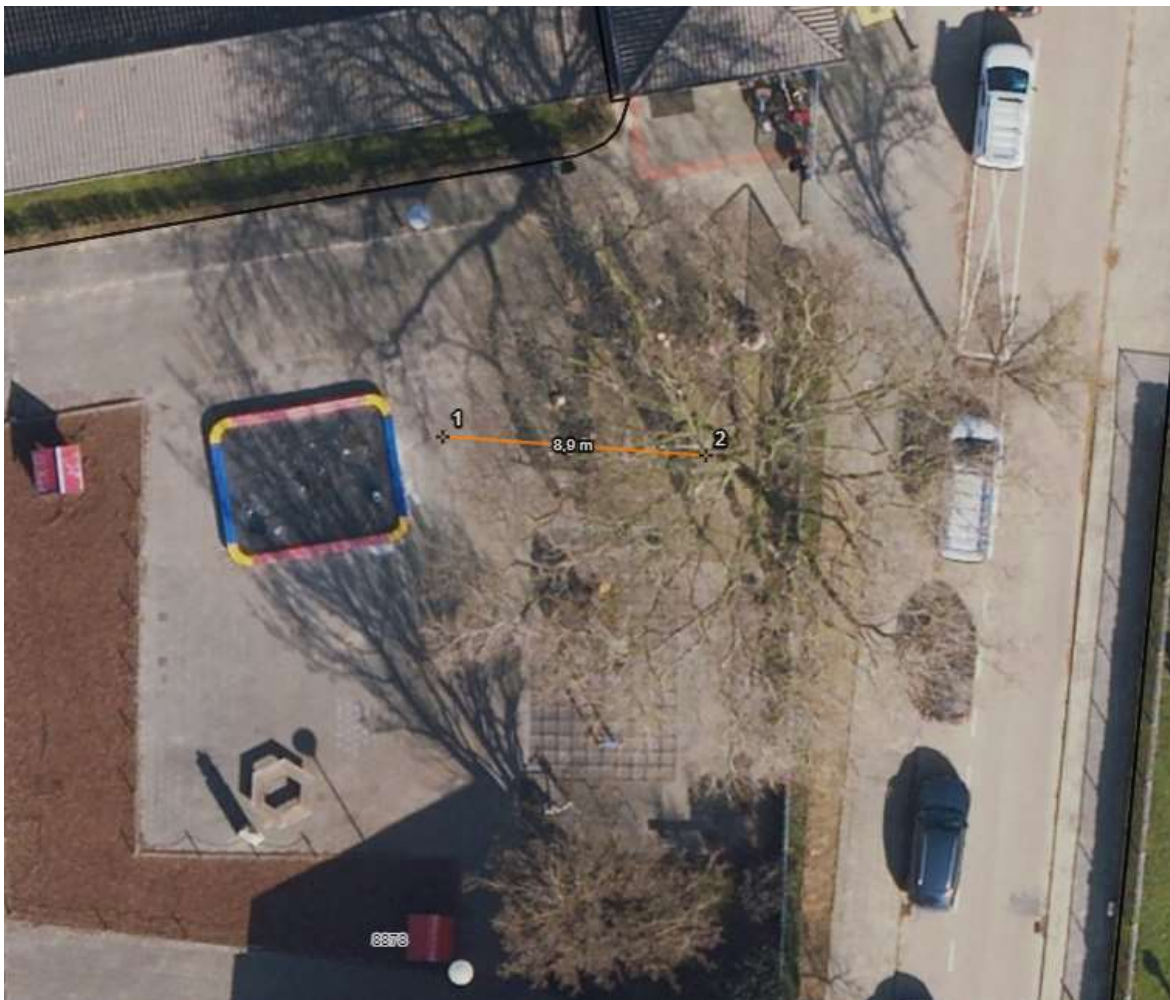
Het toekomstige gebouw krijgt meerdere verdiepingen waardoor het ook relevant is om het raakvlak met de boomkroon te beschouwen. In figuur 8 en bijlage C is de kroonprojectie van de boom weergegeven. De kroonafmeting op het breedste punt is 24 meter. De buitenste takken aan de westzijde zijn 8,9 meter gemeten vanuit het hart van de stam. De afstand tot het toekomstige gebouw wordt ten minste 9 meter vanuit het hart van de stam.

Om de uitvoering mogelijk te maken zijn de mogelijkheden tot snoei beschouwd. In het veld is geconstateerd dat enkele jaren geleden de plataan sterk is teruggesnoeid. Tot op deze oude snoeigrens kan zonder problemen de boomkroon teruggesnoeid worden, deze afstand is 2 tot 3 meter.

*Figuur 8: Kroonprojectie westzijde (bron: Cyclomedia Streetsmart, geraadpleegt op 19-4-2023)*

Indien deze ruimte onvoldoende is, kan ervoor gekozen worden enkele conflicterende takken aan de westzijde verder terug te snoeien met enkele meters. Op deze plek gaat een knot ontstaan en is iets om in de toekomst rekening mee te houden omtrent beeldkwaliteit. De snoeiwerkzaamheden moeten worden uitgevoerd in het najaar (september) als het niet vriest en door een gecertificeerd European Tree Worker.

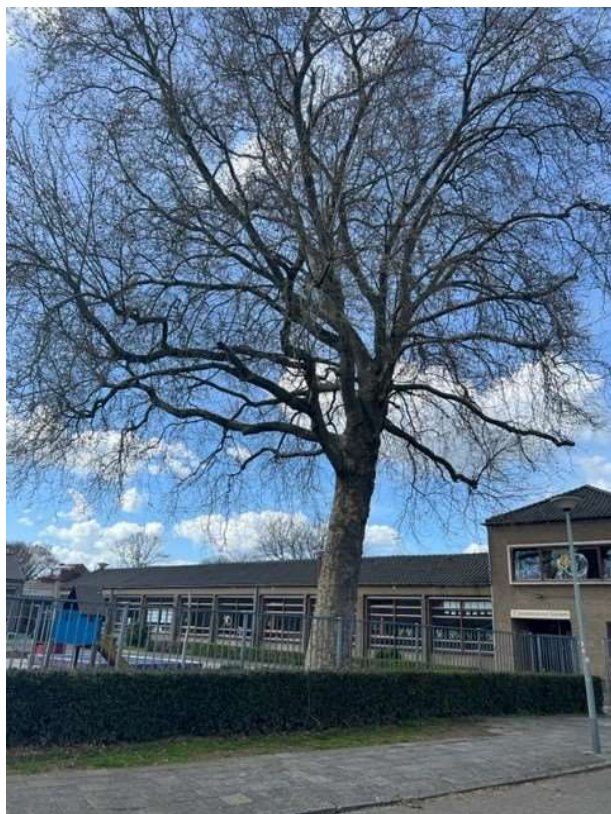
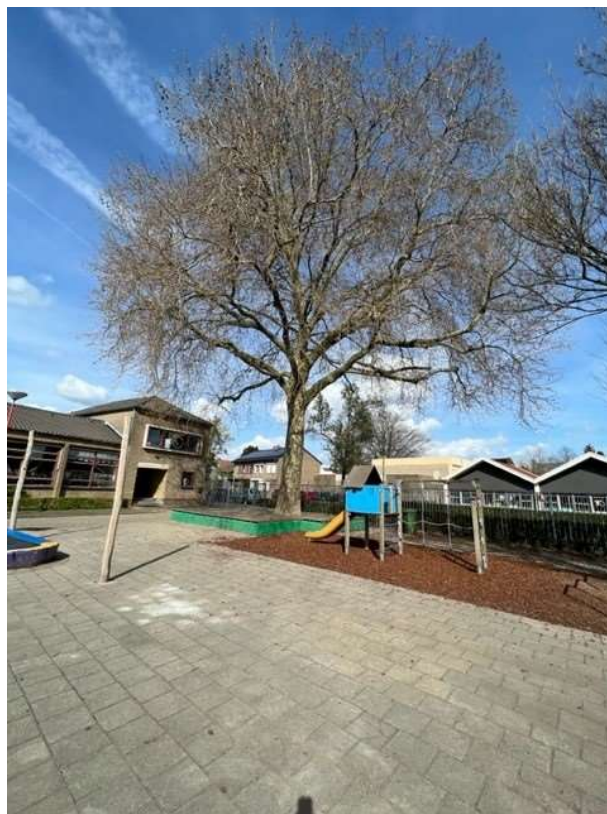
Boom 1 - Platanus x hispanica

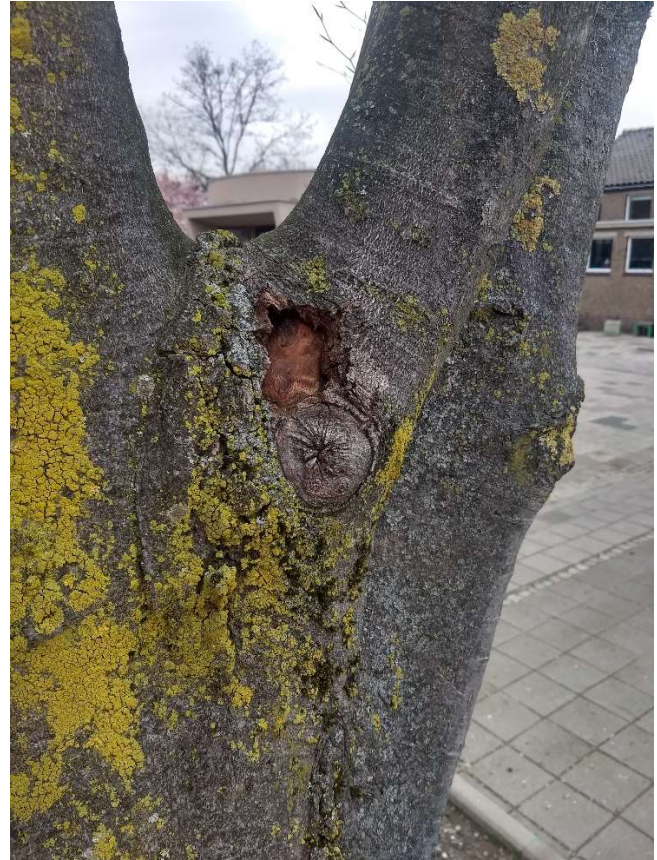
Boom 3 – *Fagus sylvatica* schade

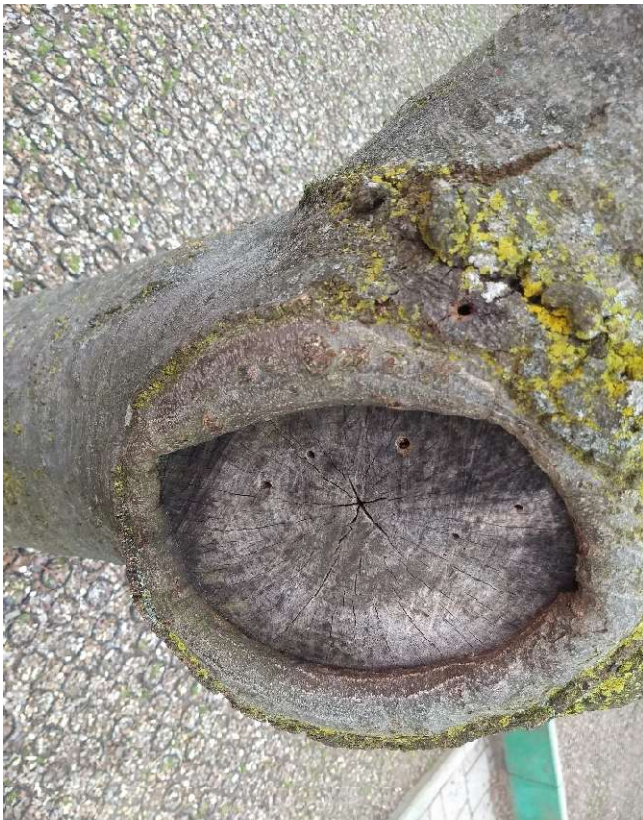
Boom 3 – *Fagus sylvatica* houtboorders

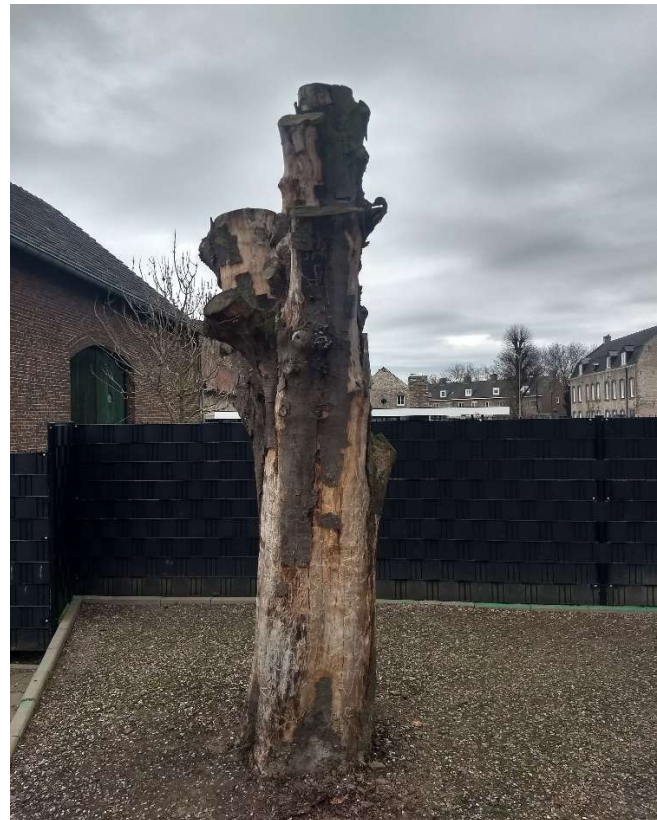
Boom 4 – *Fagus sylvatica* dood

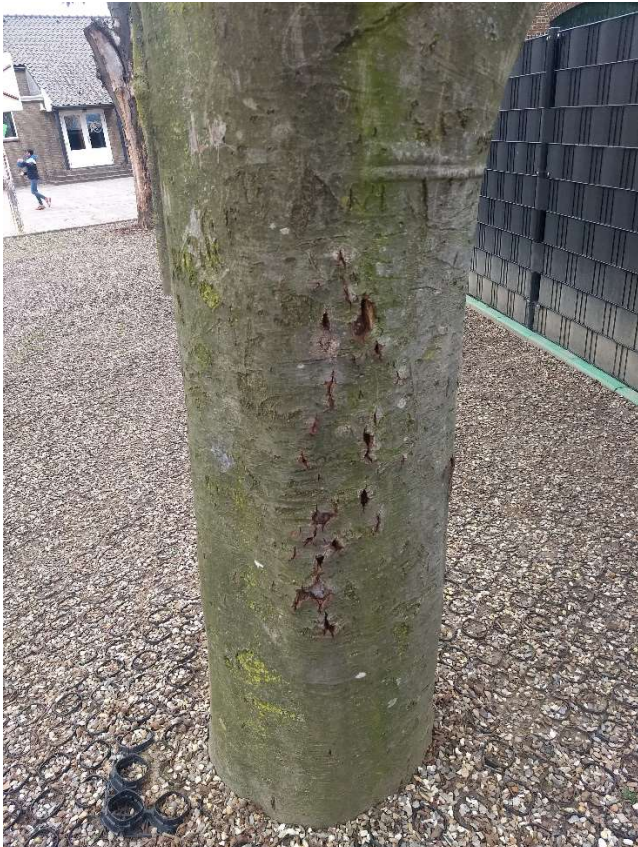
Boom 6 – *Fagus sylvatica* stamschade

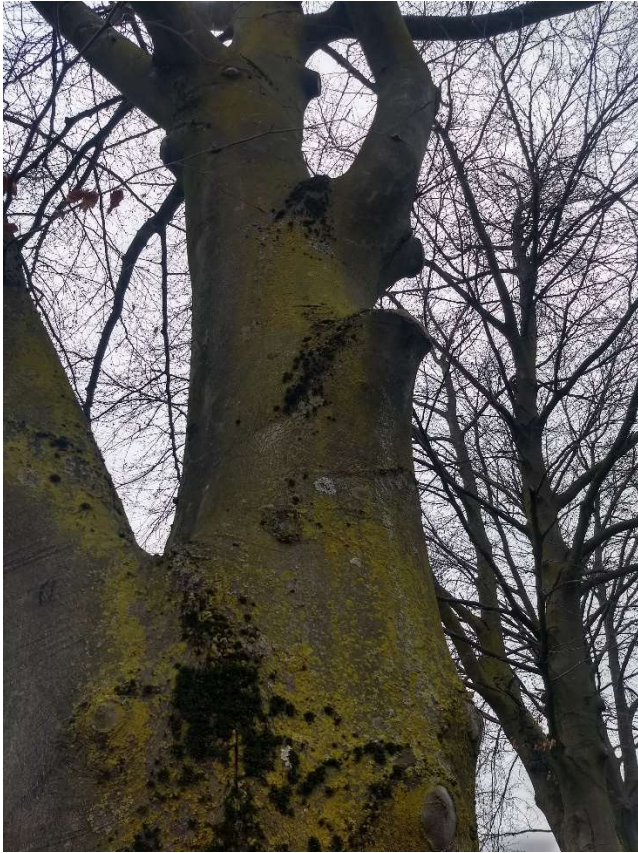
Boom 7 – *Fagus sylvatica* plakoksels

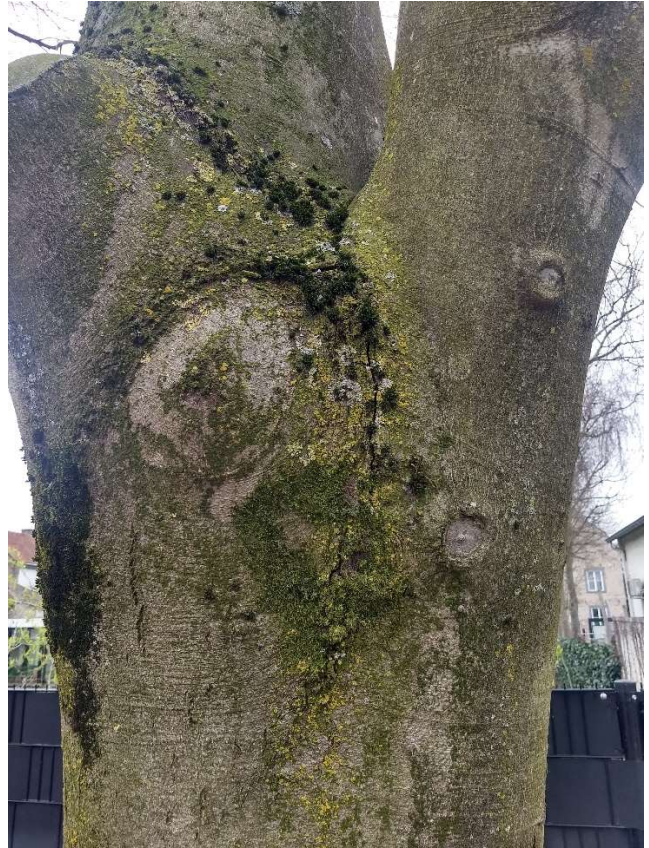
- Boom 8 heeft houtboorders in een snoeiwond, die in deze fase nog niet bedreigend zijn maar wel een aandachtspunt vormen voor de boom.
- Boom 10 en 11 hebben stamschade veroorzaakt door zonnebrand. Aanbevolen wordt de stammen in te pakken met juten om te voorkomen dat de barsten bij felle zon groter worden.

Boom 8 – *Fagus sylvatica* plakoksels

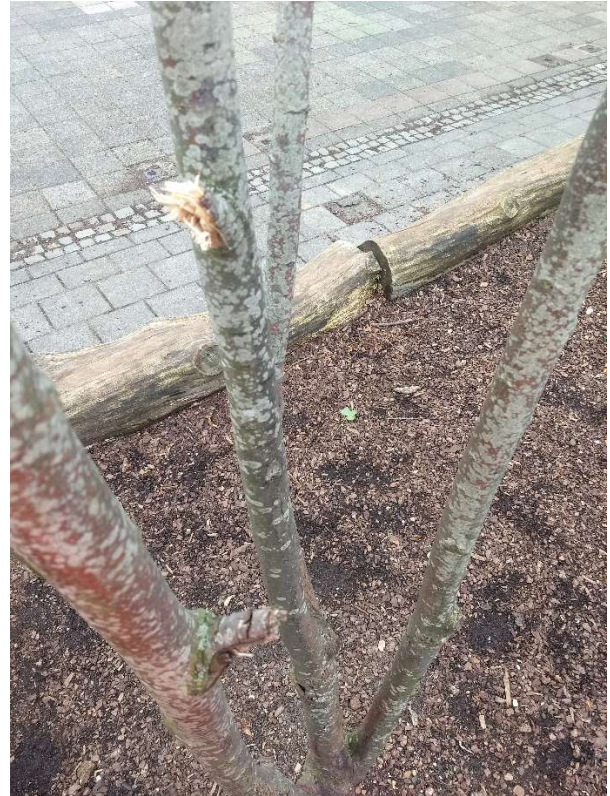
Boom 11 – *Tilia cordata* vandalisme

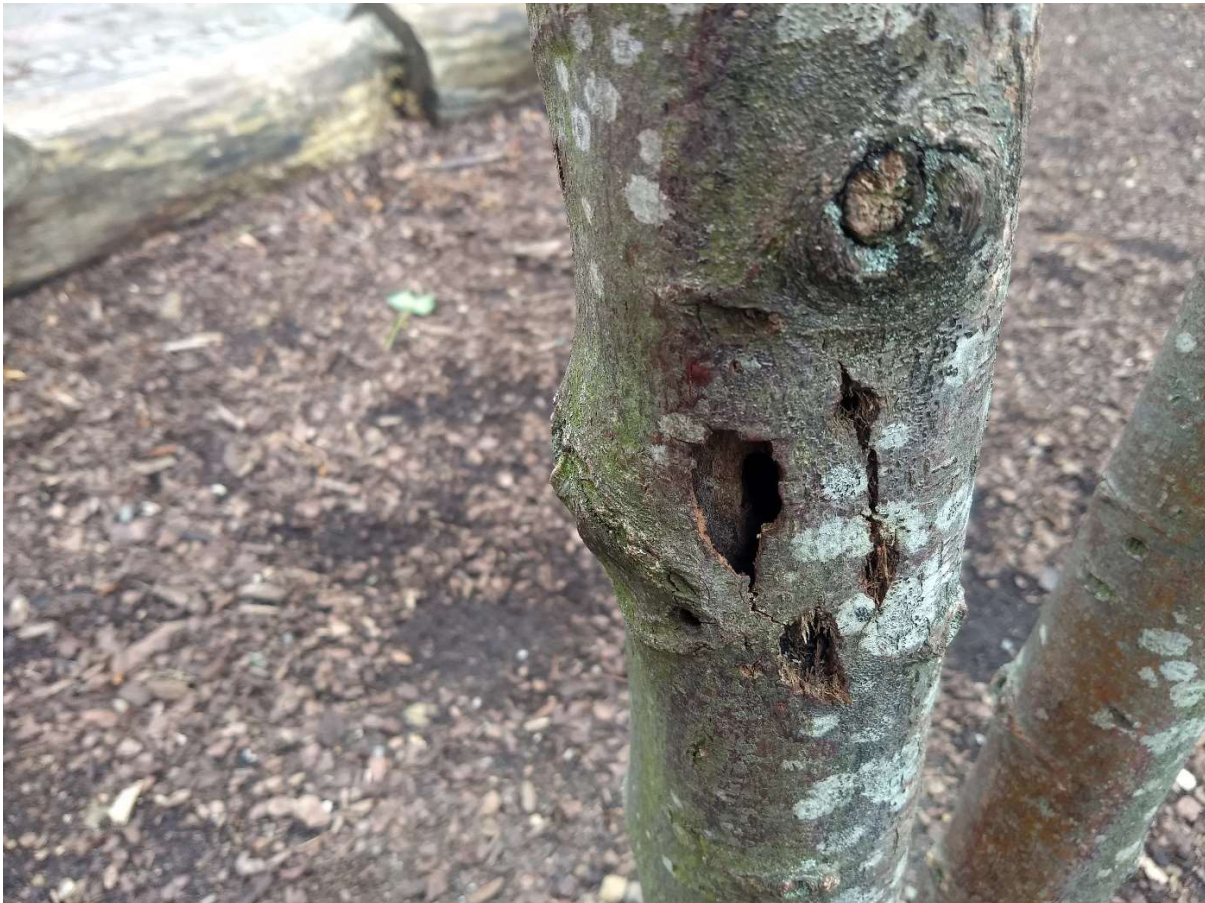
Boom 11 – *Tilia cordata* houtboorder (vermoedelijk Wilgenhoutrups)

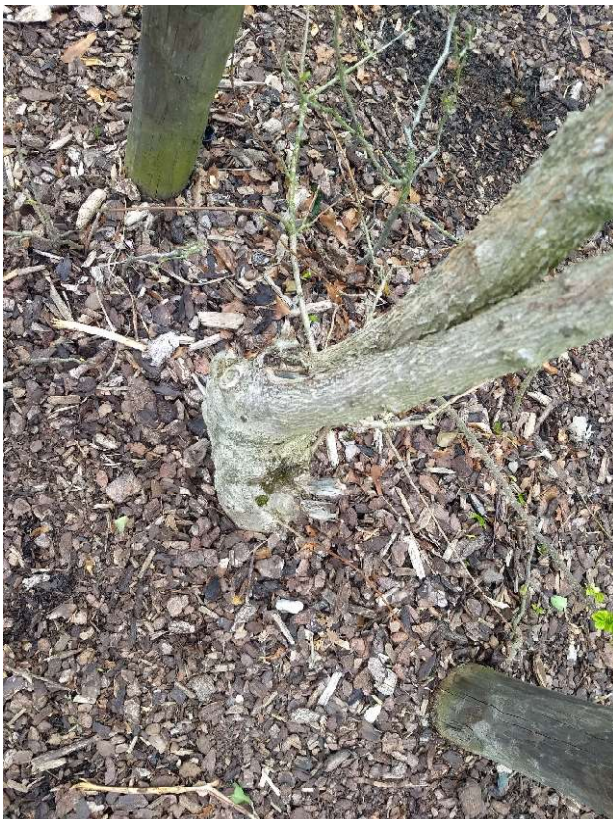
Boom 13 – *Acer palmatum* vandalisme

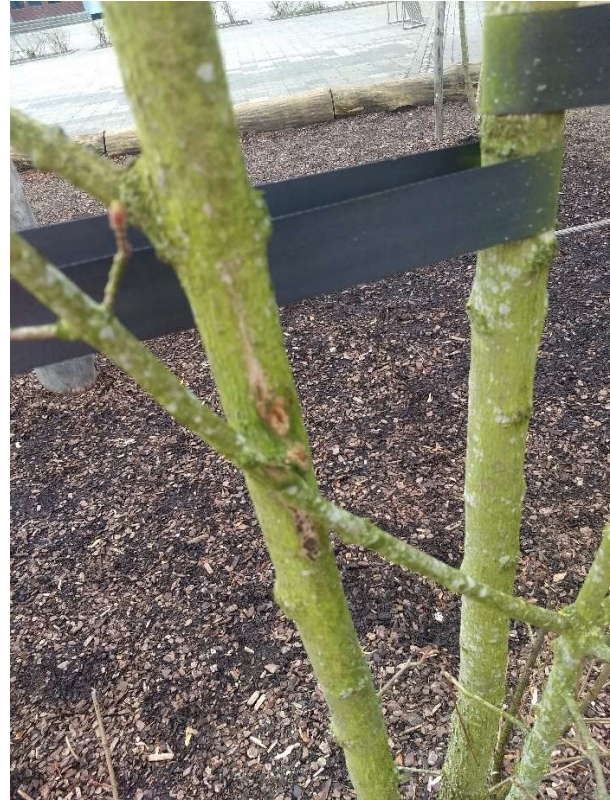
Boom 15 – *Acer campestre* schurende tak

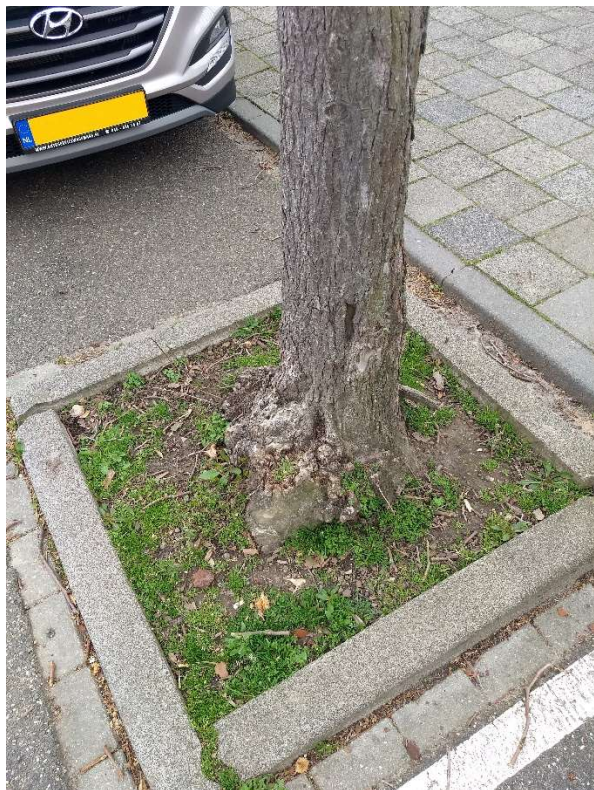
Boom 17 - *Prunus calleryana* 'chanticleer'  
stamvoetschade
